Affidamento a Contraente Generale dei "Lavori di ammodernamento del tratto Palermo - Lercara Friddi, lotto funzionale dal km 14,4 (km. 0,0 del Lotto 2) compreso il tratto di raccordo della rotatoria Bolognetta, al km 48,0 (km. 33,6 del Lotto 2 - Svincolo Manganaro incluso) compresi i raccordi con le attuali SS n.189 e SS n.121

ELABORATI GENERALI INQUADRAMENTO GENERALE Report accertamento danni - Alluvione Novembre 2018

LAVORI: S.S.189 e S.S. 121 "Catanesa" – Itinerario Palermo-Agrigento-PA 17/08.

TRATTA: Tratto dal km. 14+400 al km. 48+000

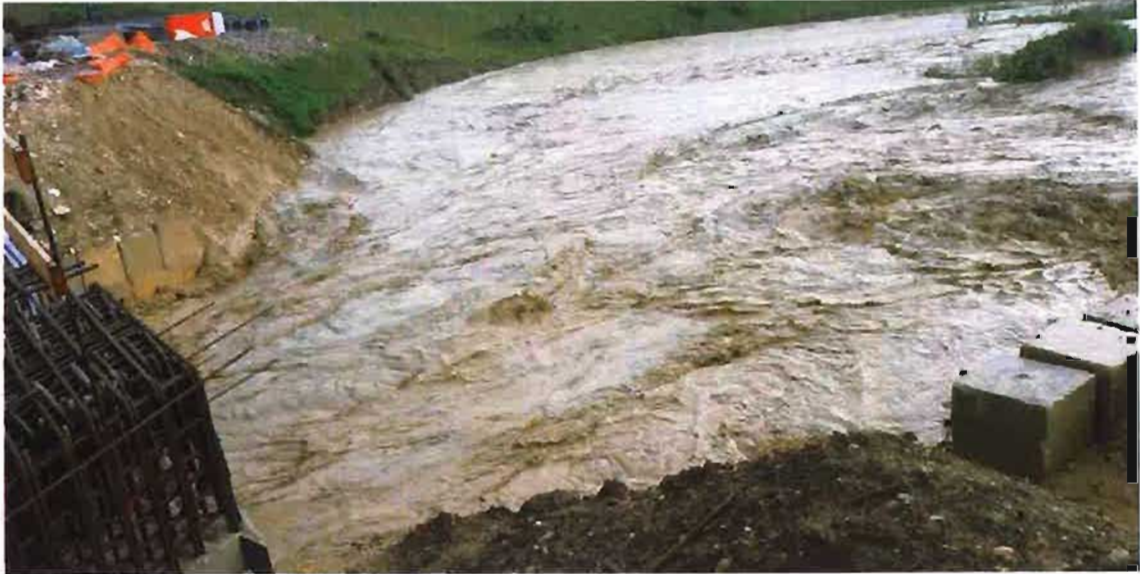
02/11/2018 – Zona Ponti ad Arco

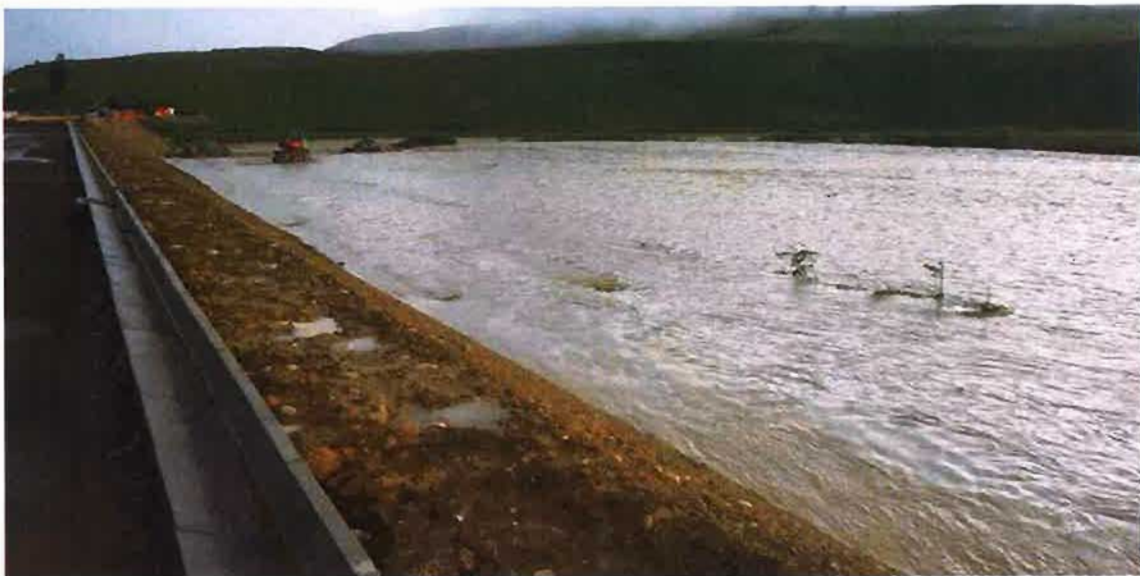
02/11/2018 – Zona Ponti ad Arco

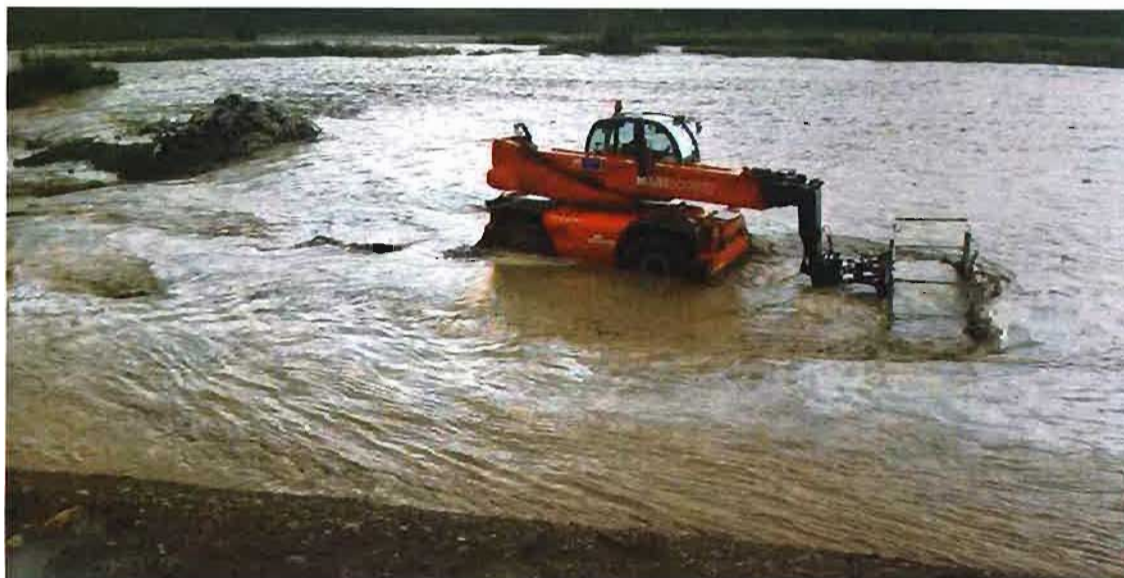
02/11/2018 – Zona Ponti ad Arco

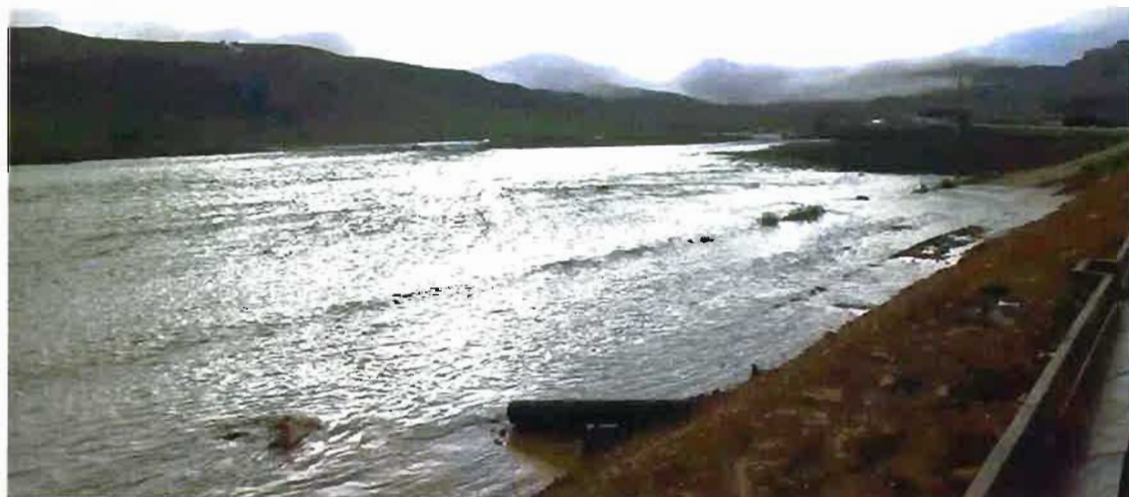
02/11/2018 – Zona Ponti ad Arco

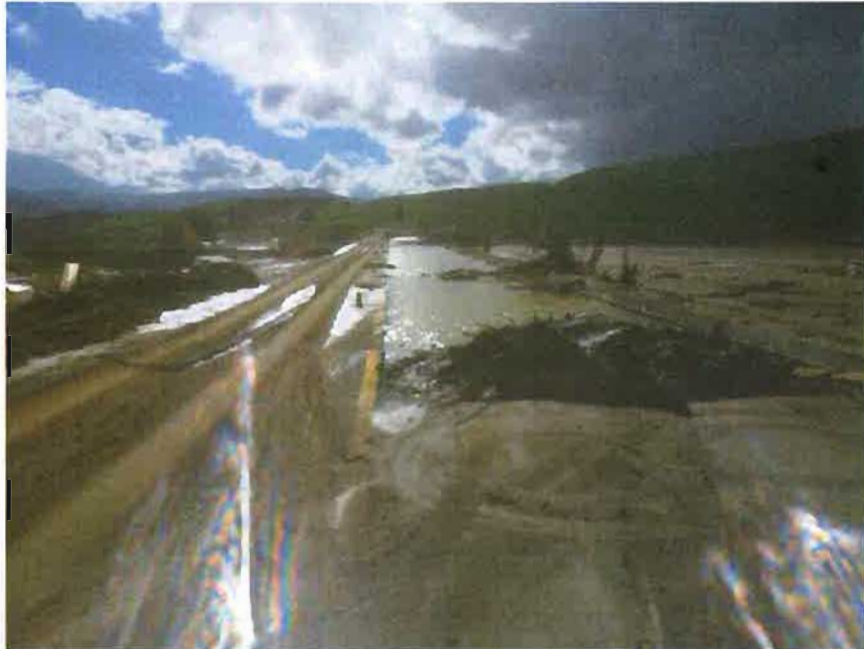
04/11/2018 – Zona Ponti ad Arco

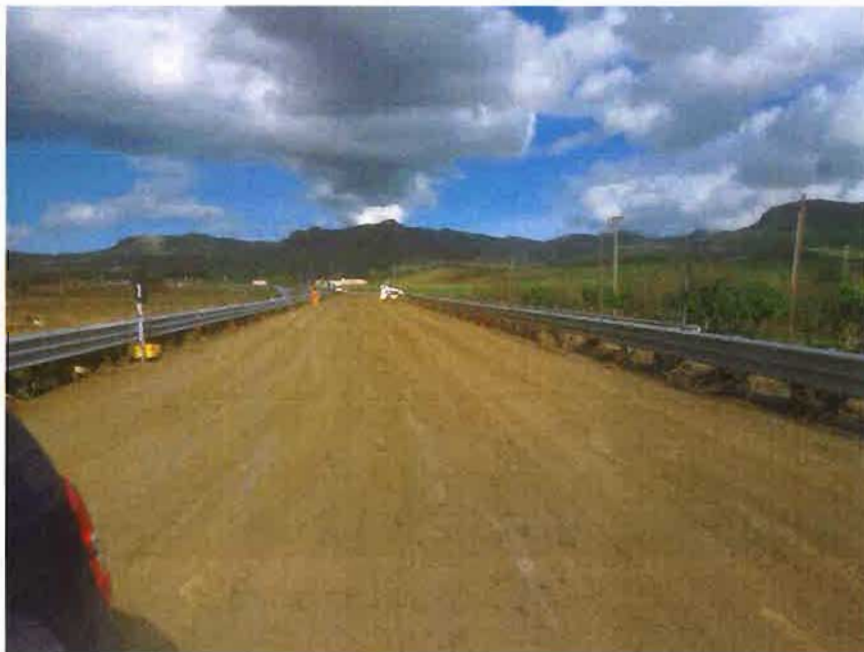
04/11/2018 – Zona Ponti ad Arco

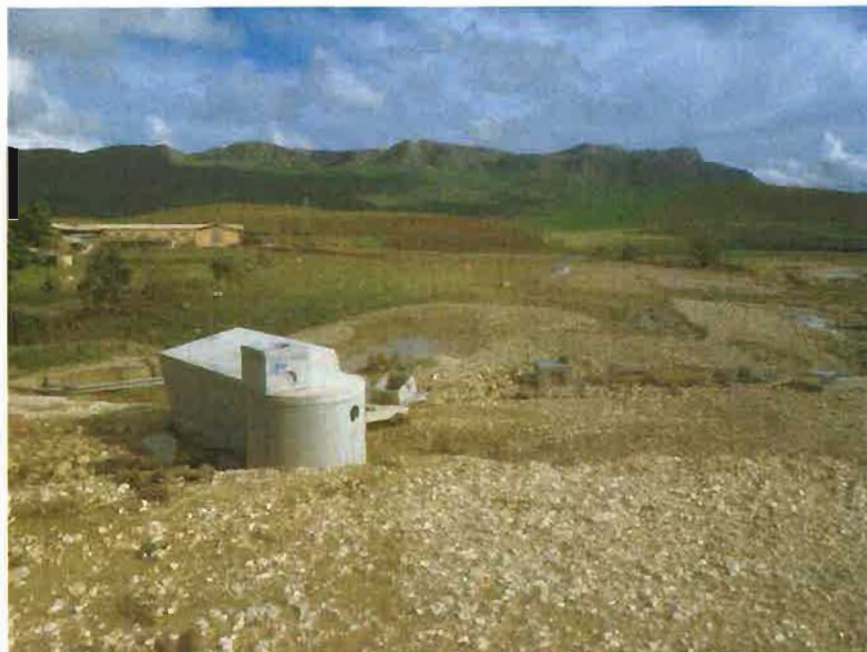
04/11/2018 – Zona Ponti ad Arco

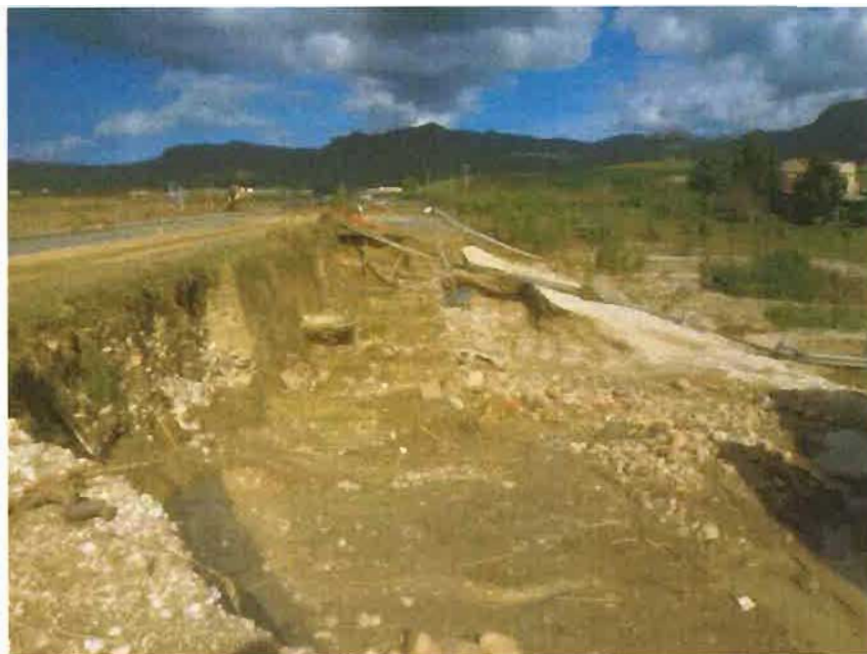
04/11/2018 – Zona Ponti ad Arco

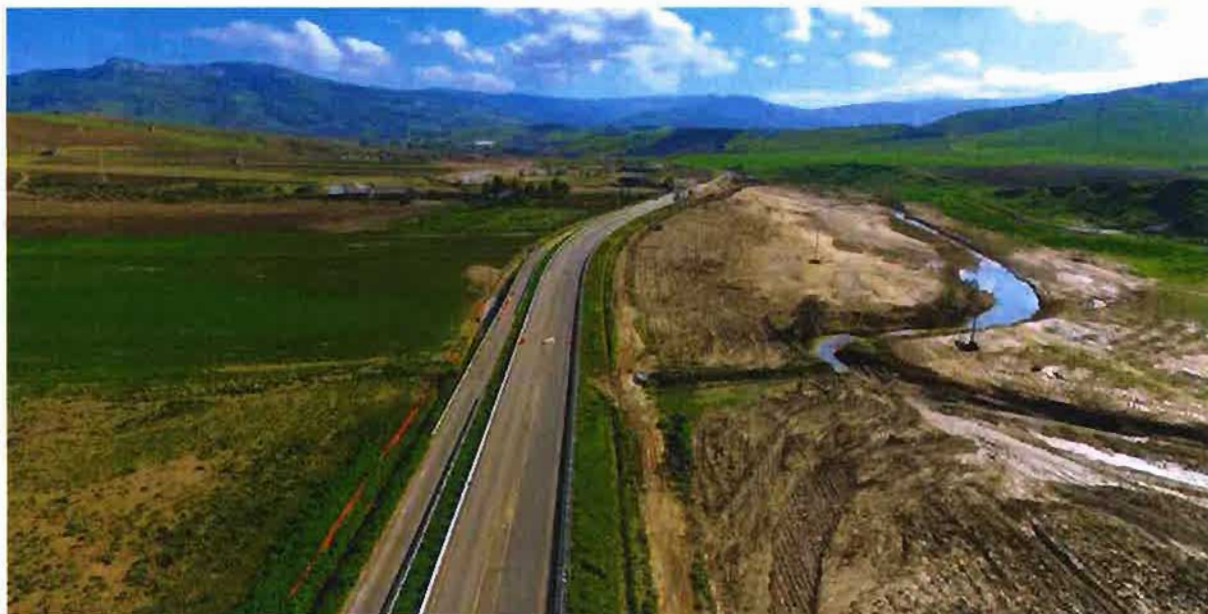
16/11/2018 – Foto aerea AP15 zona esondazione torrente Azzirolo

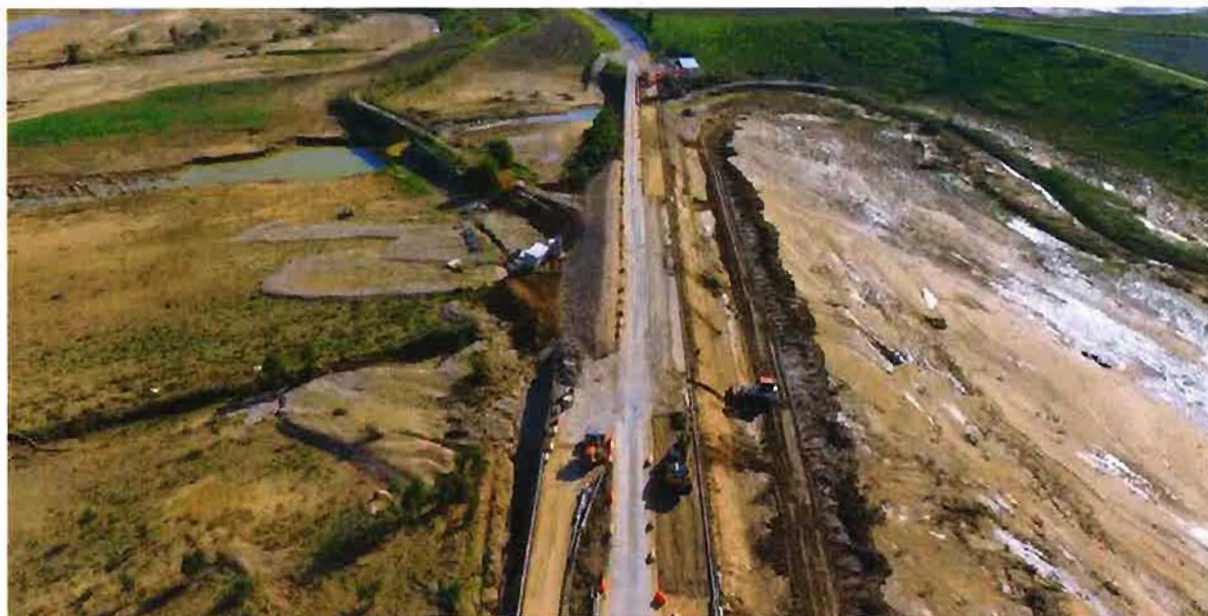
16/11/2018 – Foto aerea Ponte ad ARCO VE04 zona esondazione torrente Azzirolo

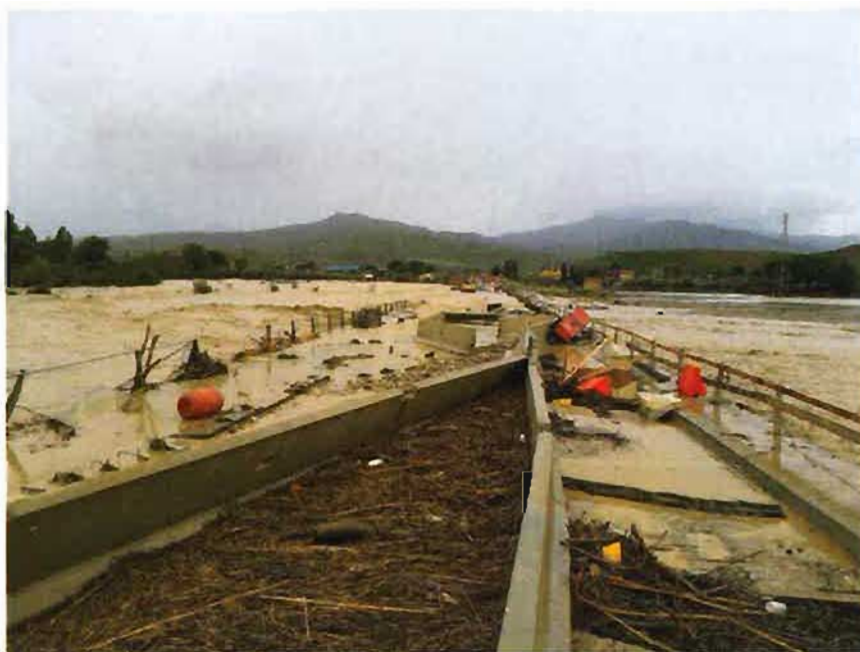
02/11/2018 - Viadotto San Leonardo (direzione PA)

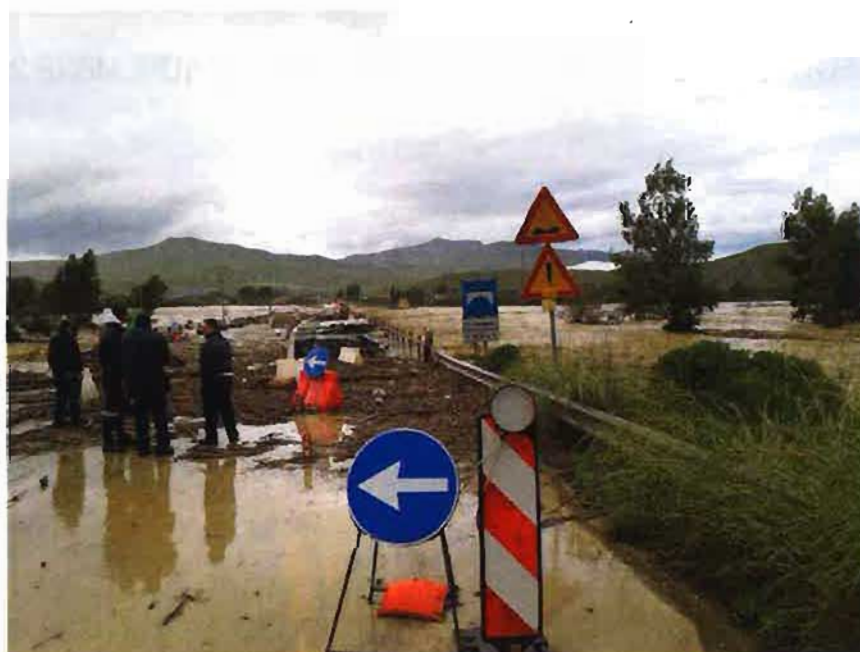
02/11/2018 - Viadotto San Leonardo (direzione PA)

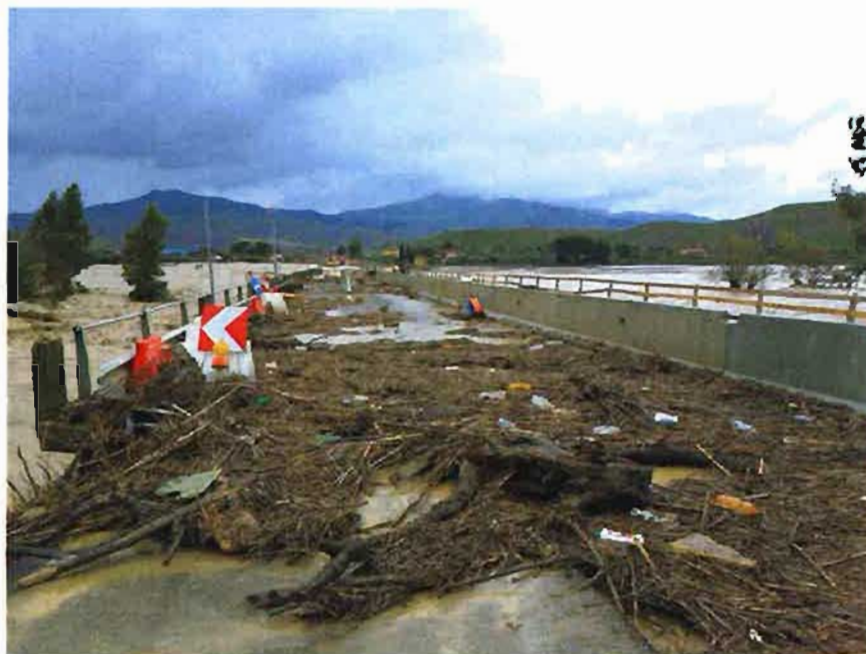
02/11/2018 - Viadotto San Leonardo (direzione PA)

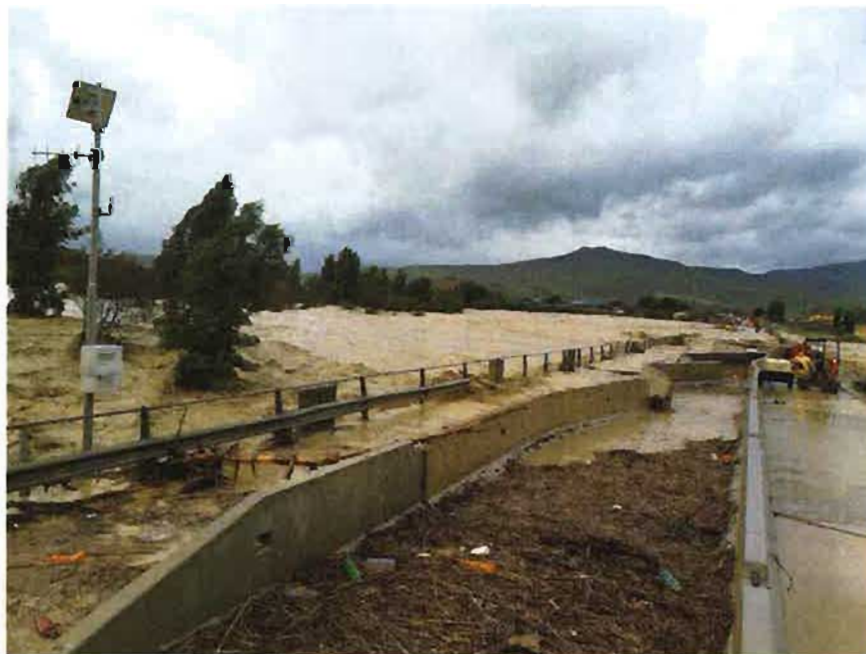
02/11/2018 - Viadotto San Leonardo (direzione PA)

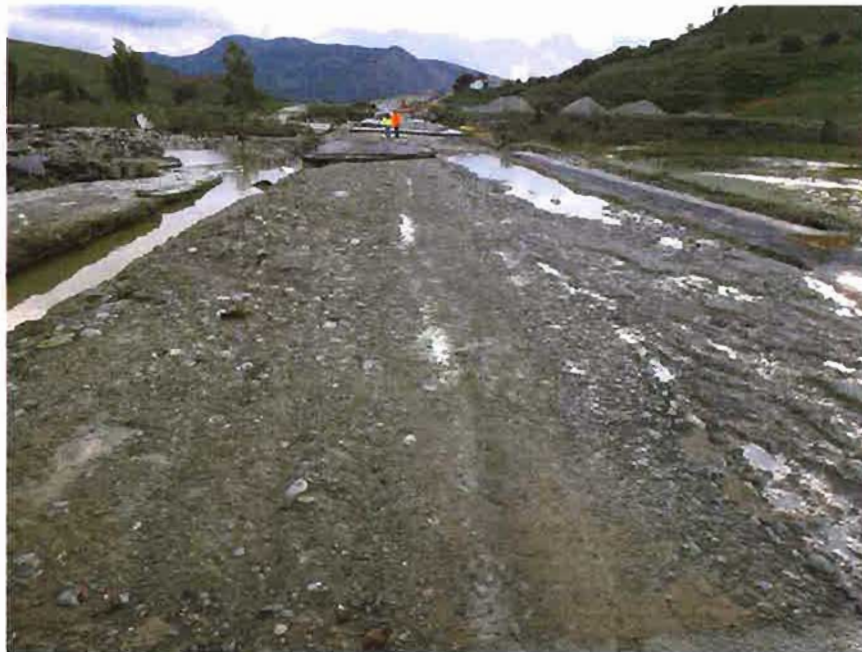
02/11/2018 – AP18 prima del Viadotto San Leonardo (direzione PA)

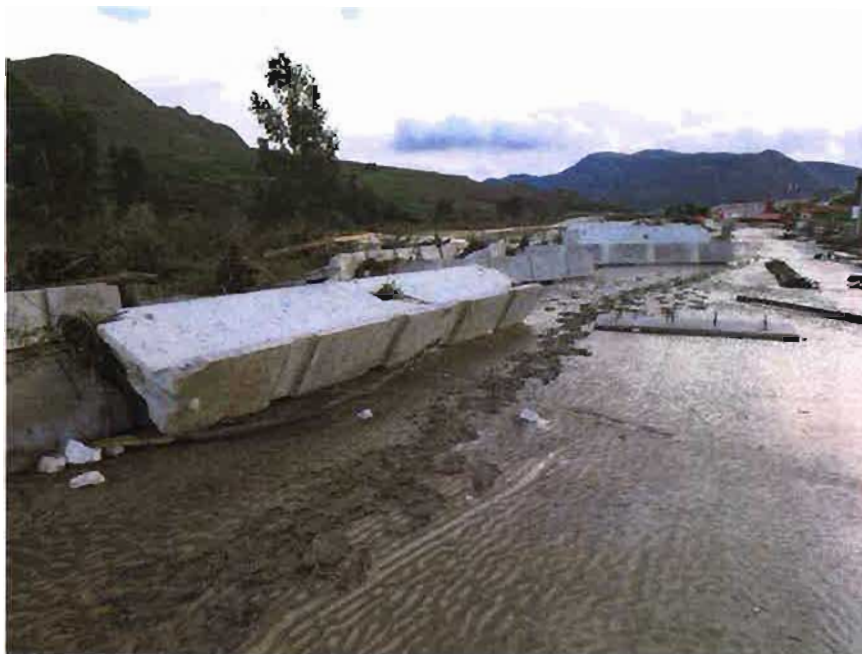
03/11/2018 - Viadotto San Leonardo (direzione AG)

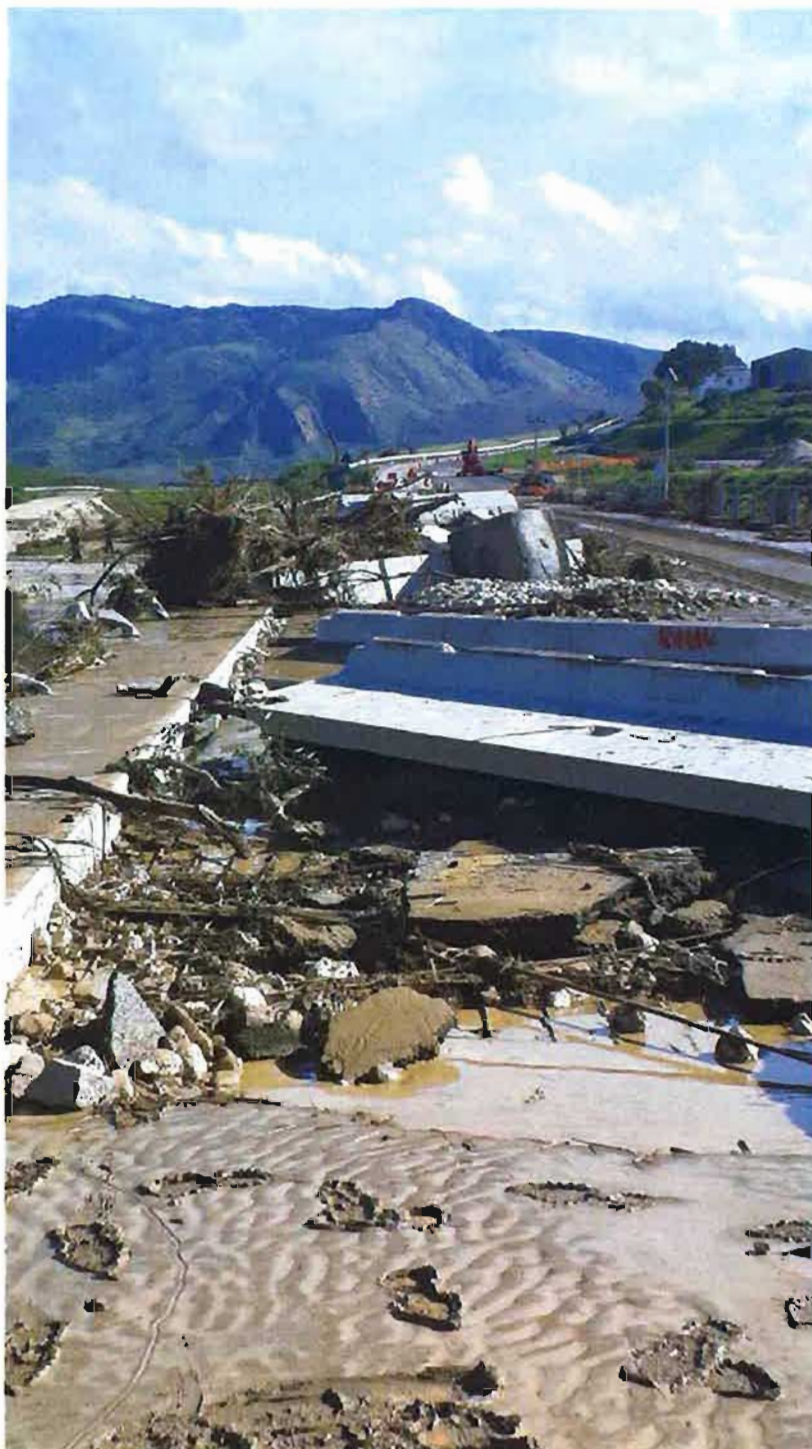
03/11/2018 - Viadotto San Leonardo (direzione AG)

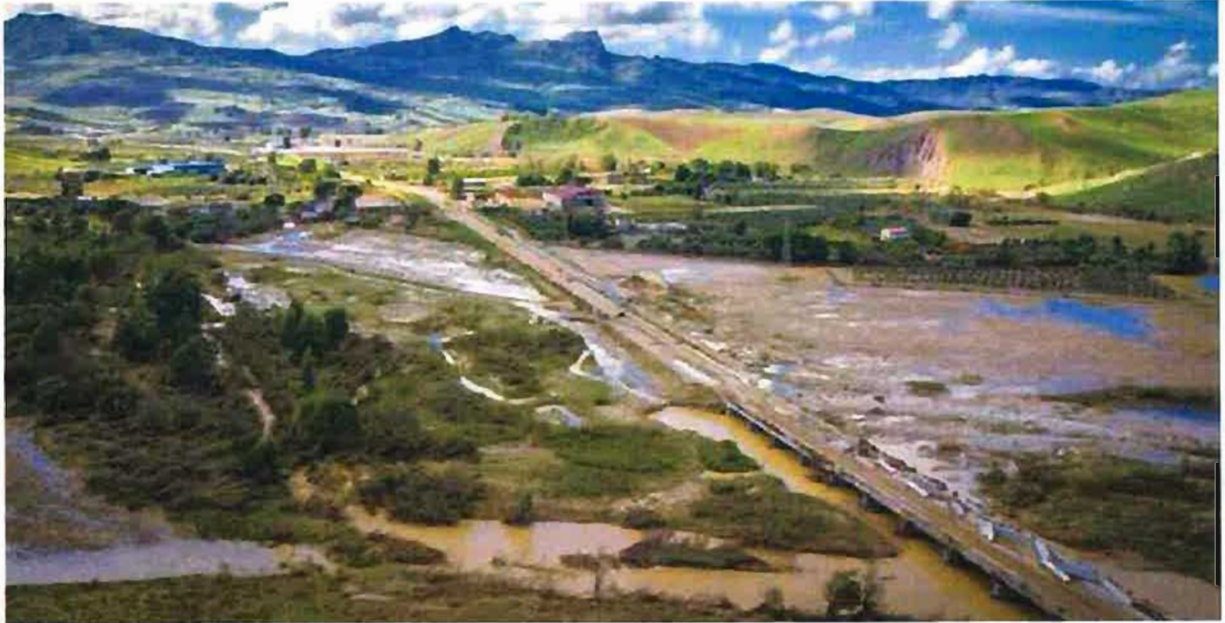
04/11/2018 – Zona AP18/Viadotto Esistente San Leonardo

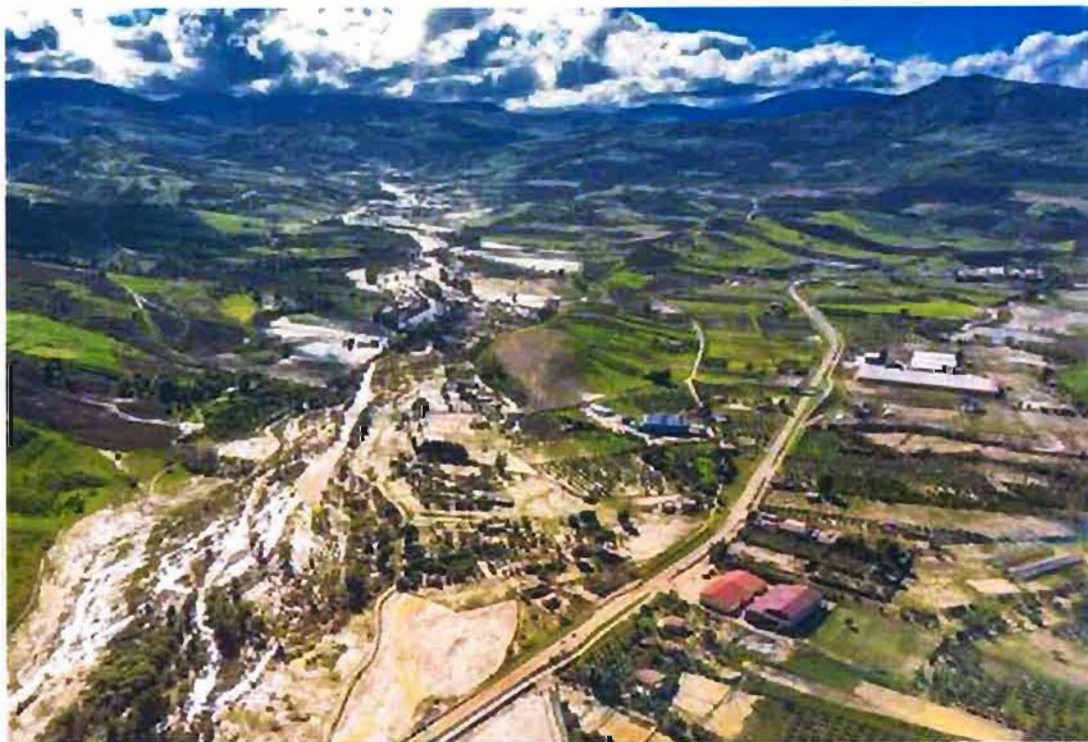
04/11/2018 – Zona AP18/Viadotto Esistente San Leonardo

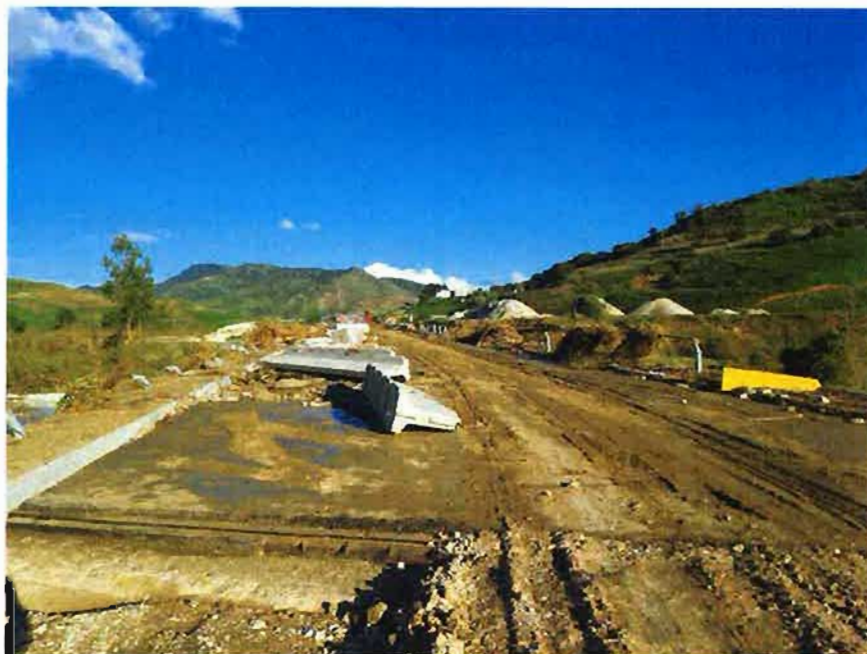
04/11/2018 – Zona AP18/Viadotto Esistente San Leonardo

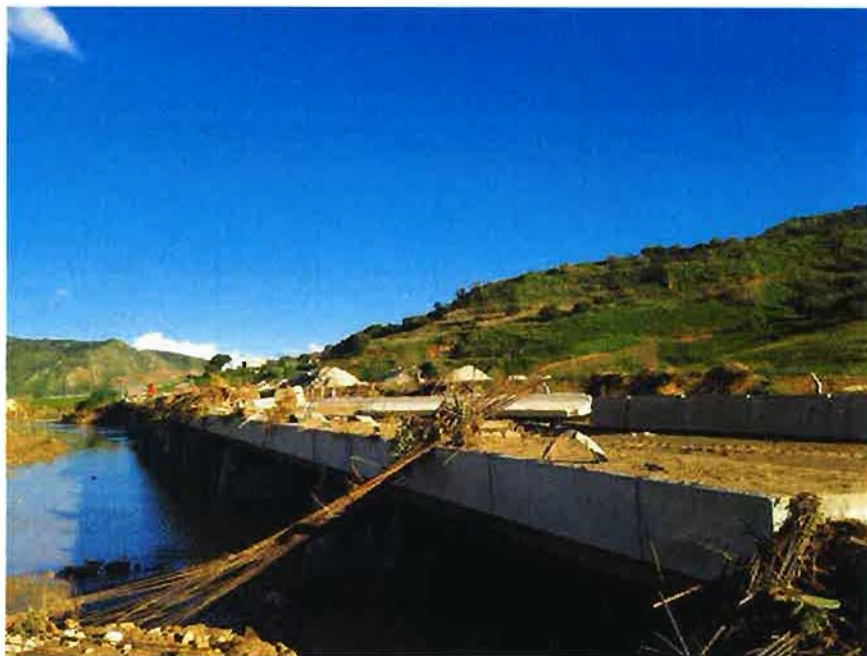
04/11/2018 – Viadotto Esistente San Leonardo

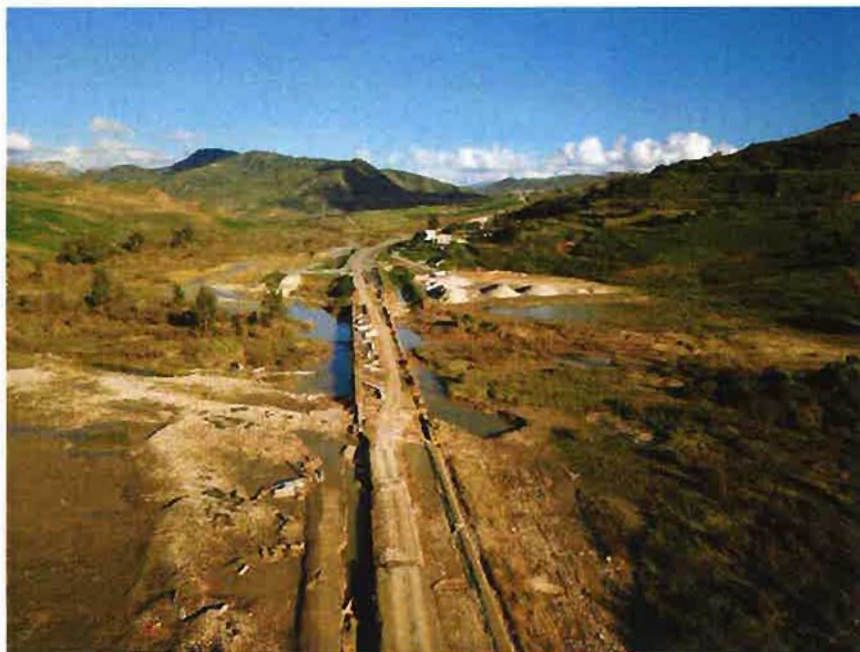
05/11/2018 – Zona Viadotto Esistente San Leonardo

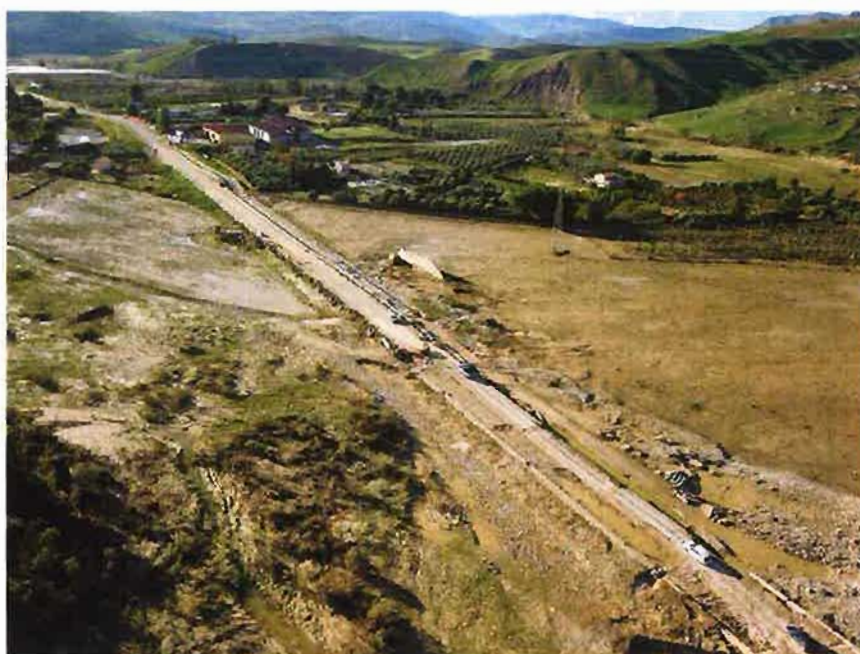
05/11/2018 – Zona AP18/Viadotto Esistente San Leonardo

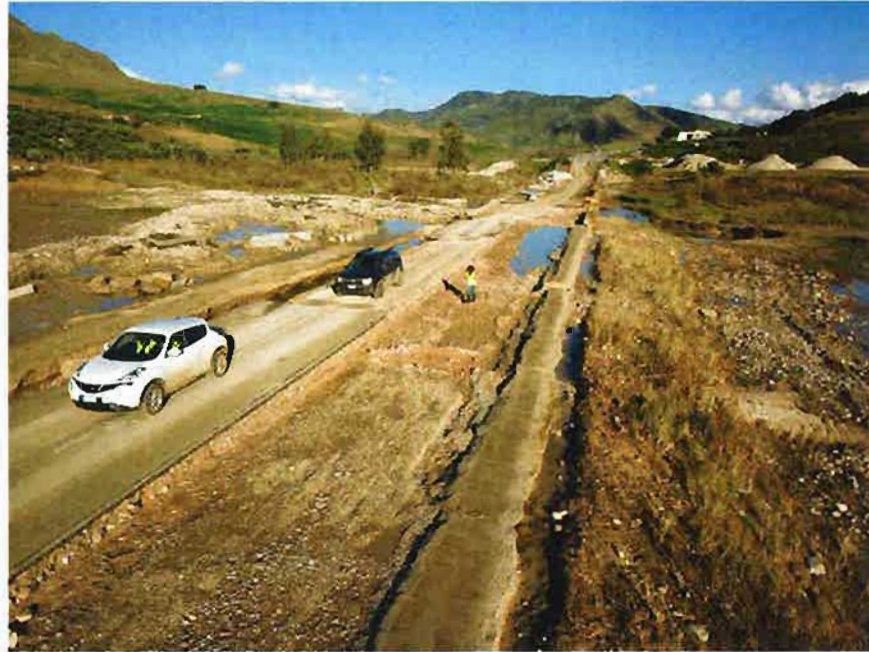
05/11/2018 – Zona AP18/Viadotto Esistente San Leonardo

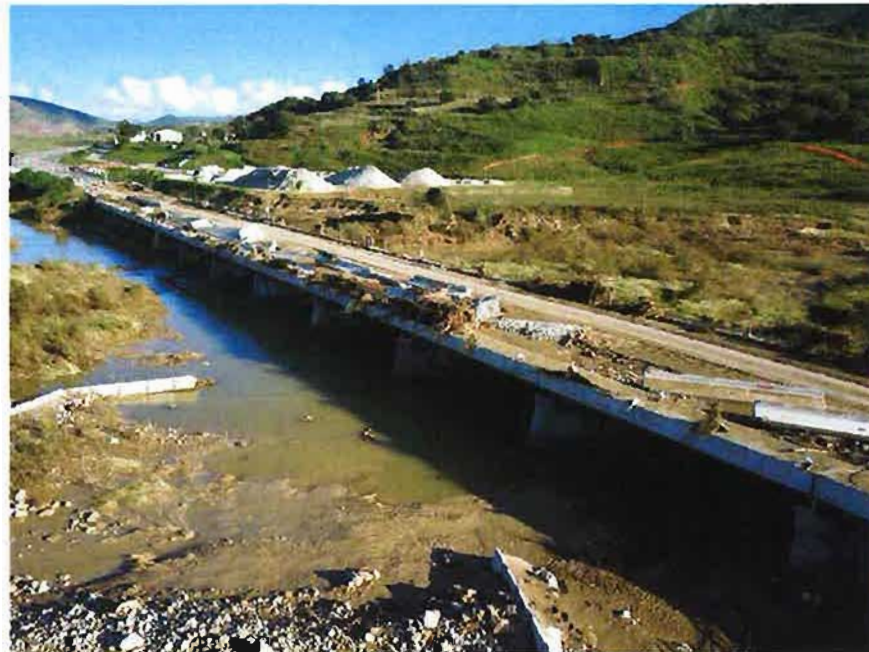
05/11/2018 –Viadotto Esistente San Leonardo

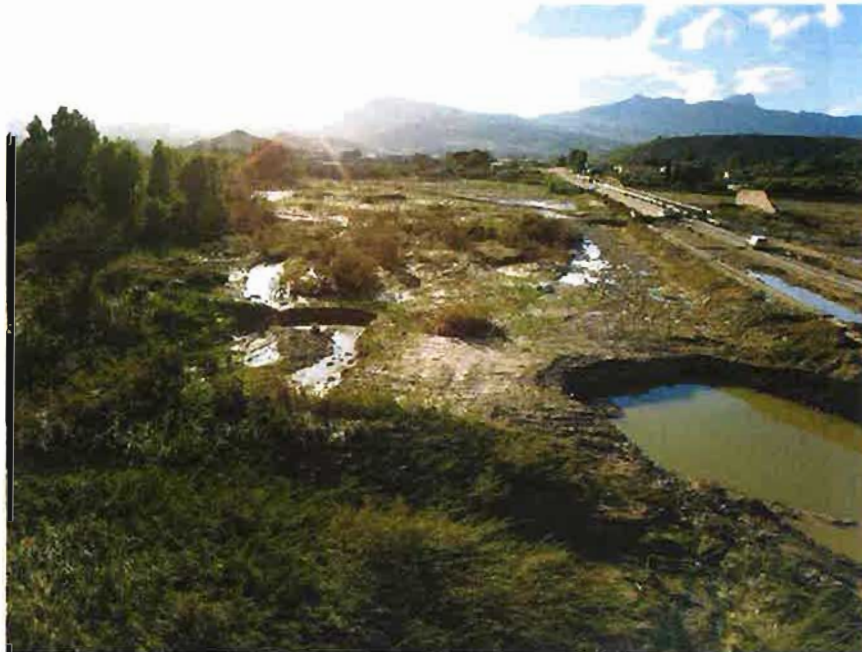
05/11/2018 – Zona AP18/Viadotto Esistente San Leonardo

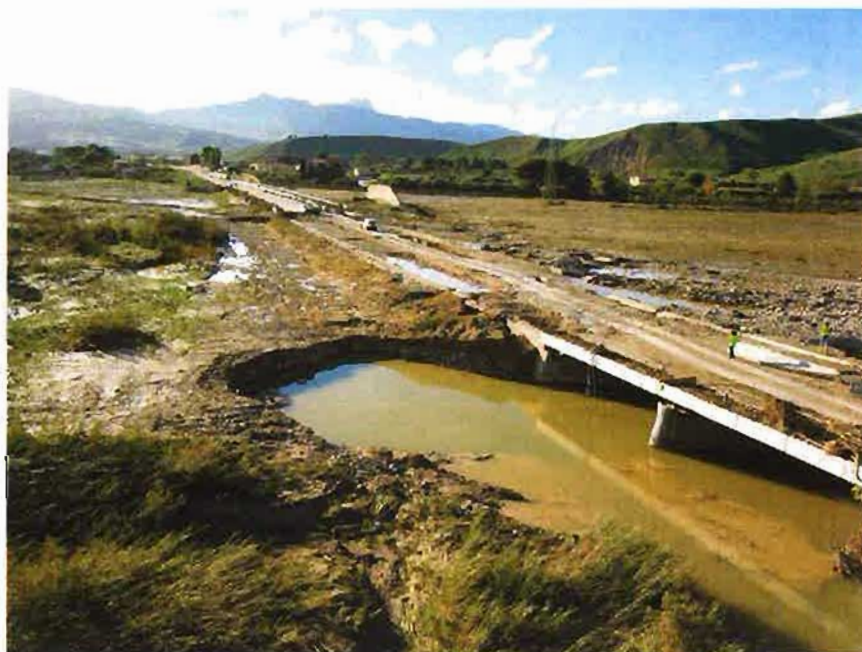
05/11/2018 – Zona AP18/Viadotto Esistente San Leonardo

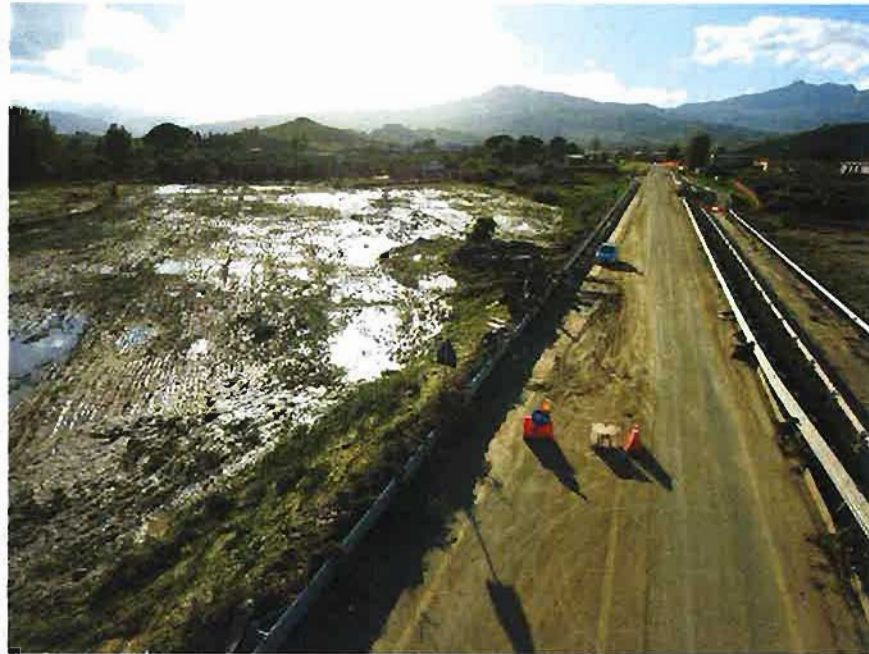
05/11/2018 – Zona AP18/Viadotto Esistente San Leonardo

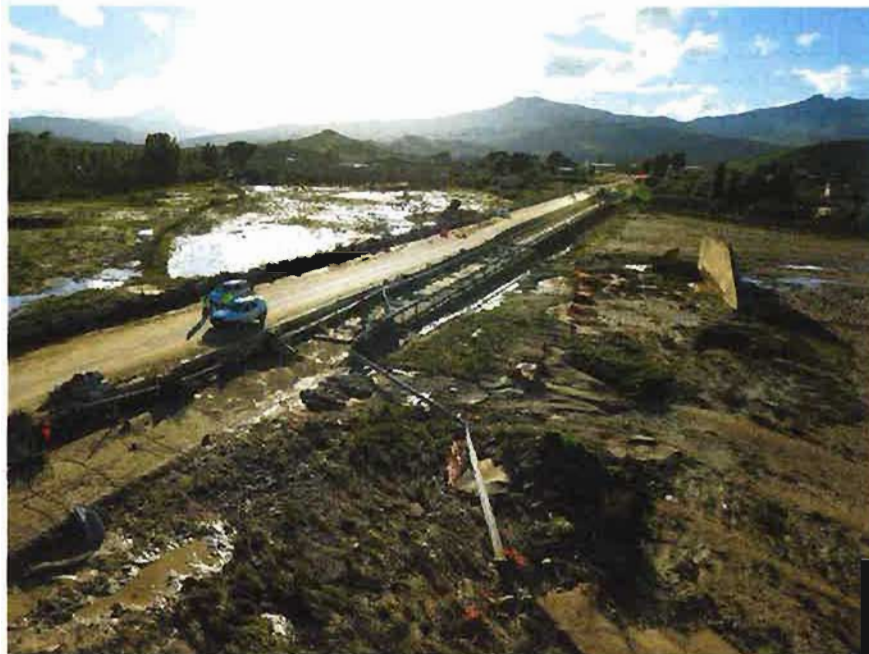
05/11/2018 – Zona AP18/Viadotto Esistente San Leonardo

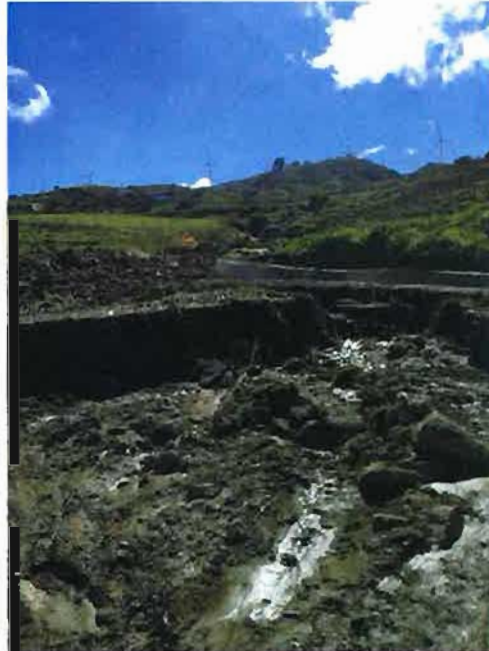
06/11/2018 - Zona AP27-VS53-VS50-Galleria San Giorgio

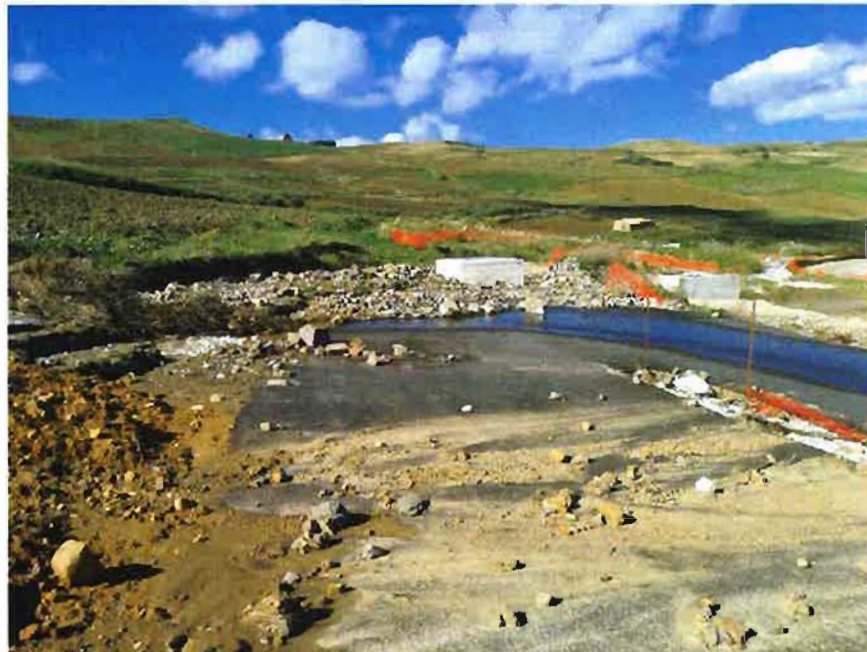
06/11/2018 - Zona AP27-VS53-VS50-Galleria San Giorgio

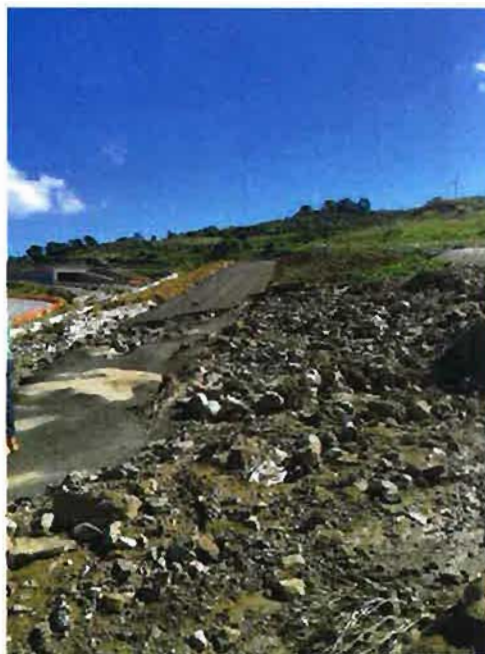
06/11/2018 - Zona AP27-VS53-VS50-Galleria San Giorgio

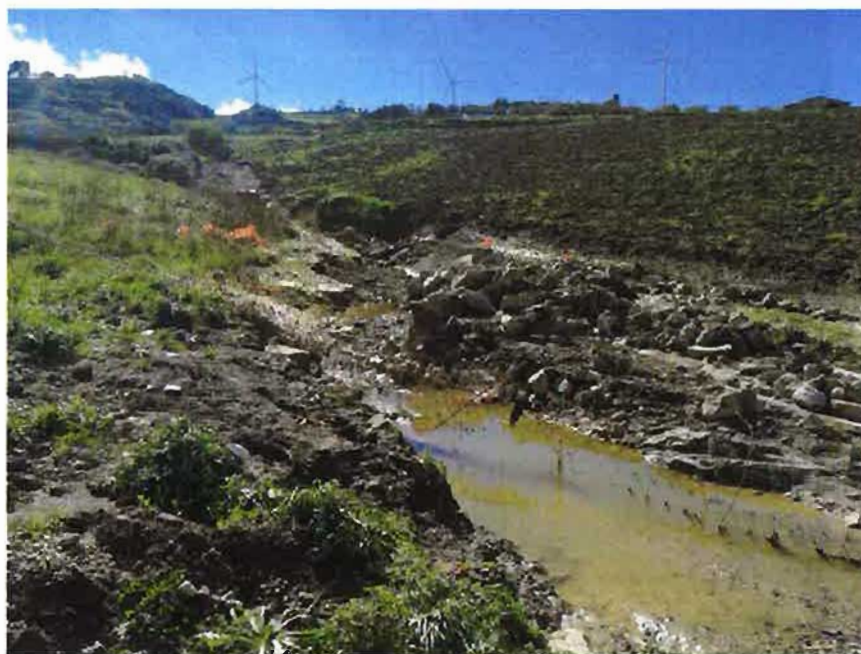
06/11/2018 - Zona AP27-VS53-VS50-Galleria San Giorgio

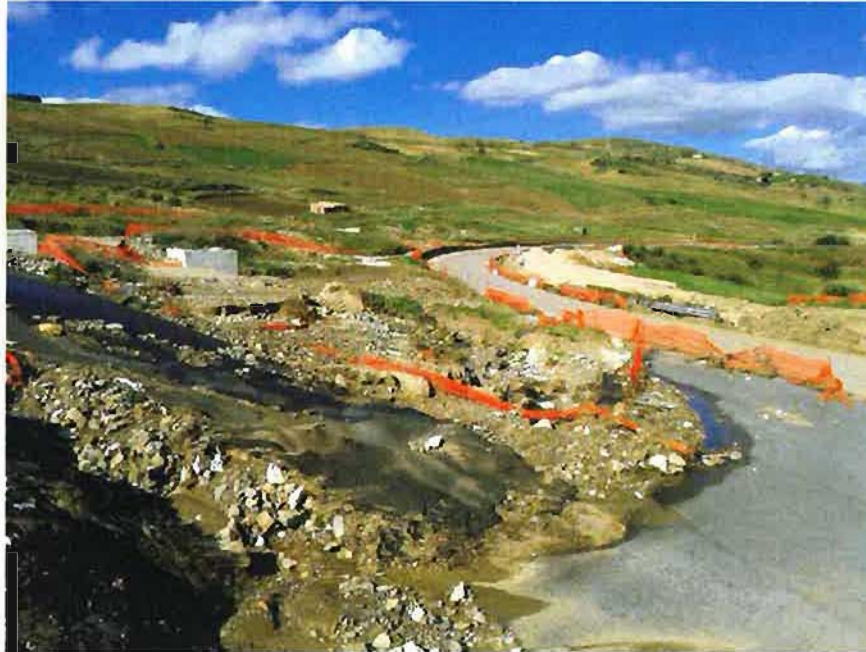
06/11/2018 - Zona AP27-VS53-VS50-Galleria San Giorgio

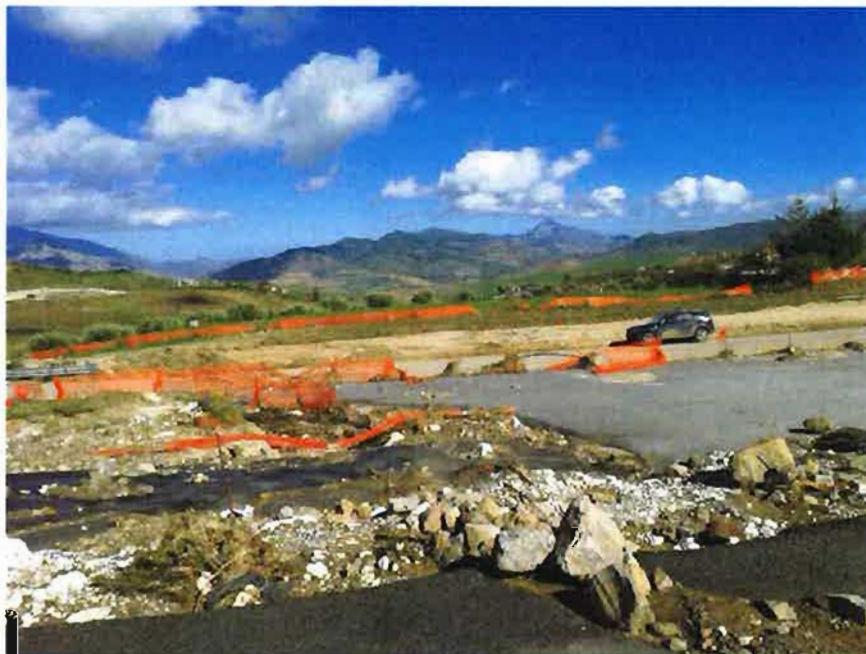
06/11/2018 - Zona AP27-VS53-VS50-Galleria San Giorgio

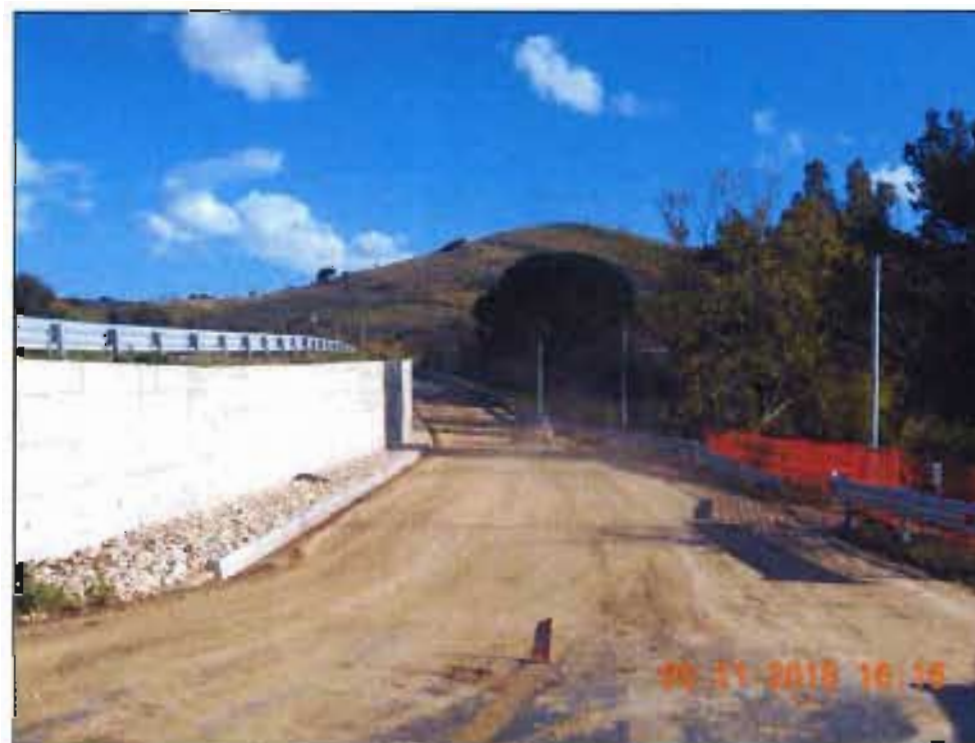
Foto 2 - VS08

Opera:	OP02 - Vasca di trattamento acque di piattaforma VS08 - Viabilità secondaria ramo 8
Danno visibile:	Piazzale vasca ricoperta di fango; Presenza di fango e detriti sulla pavimentazione della viabilità secondaria tra la sezione 40b e la sezione 45.
Data rilevazione:	05/11/2018

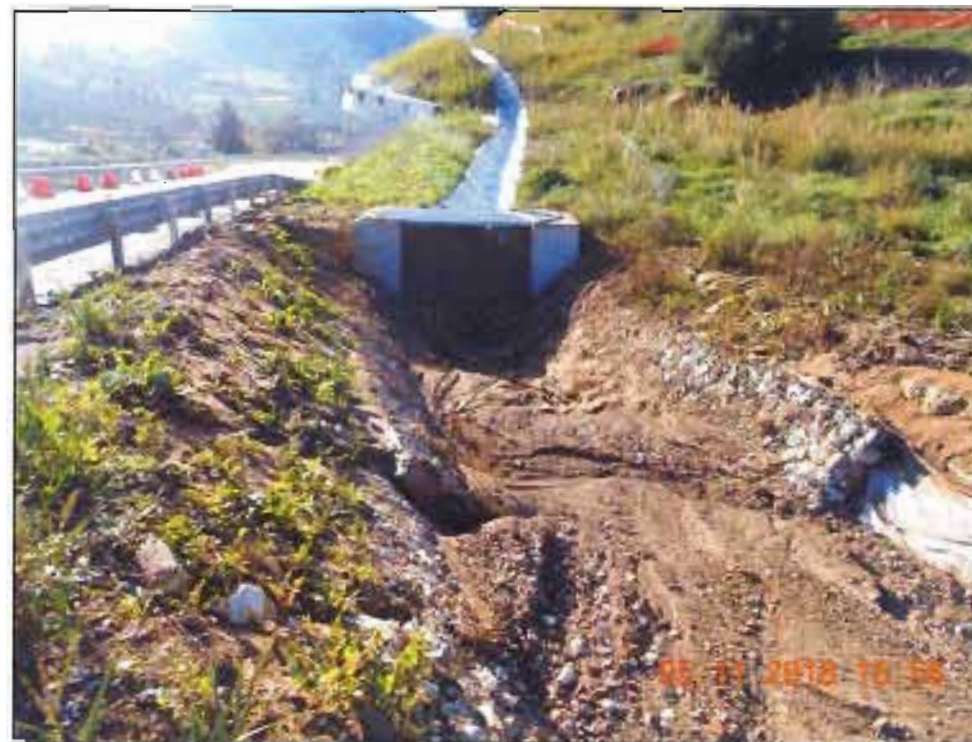
Foto 1 – Fosso di guardia

Opera:	AP01 – Idraulica di versante TP03 – Tombino idraulico
Danno visibile:	Tra la sezione 50 e la sezione 53 dell'asse principale il fosso di guardia FT2_P01_05 risulta parzialmente ostruito da fango e detriti; L'inalveazione posta all'imbocco del tombino idraulico TP03, risulta intasata da fango e detriti.
Data rilevazione:	05/11/2018
