Affidamento a Contraente Generale dei "Lavori di ammodernamento del tratto Palermo - Lercara Friddi, lotto funzionale dal km 14,4 (km. 0,0 del Lotto 2) compreso il tratto di raccordo della rotatoria Bolognetta, al km 48,0 (km. 33,6 del Lotto 2 - Svincolo Manganaro incluso) compresi i raccordi con le attuali SS n.189 e SS n.121

ELABORATI GENERALI INQUADRAMENTO GENERALE Report accertamento danni - Alluvione Novembre 2018

LAVORI: S.S.189 e S.S. 121 "Catanesa" – Itinerario Palermo-Agrigento-PA 17/08.

TRATTA: Tratto dal km. 14+400 al km. 48+000

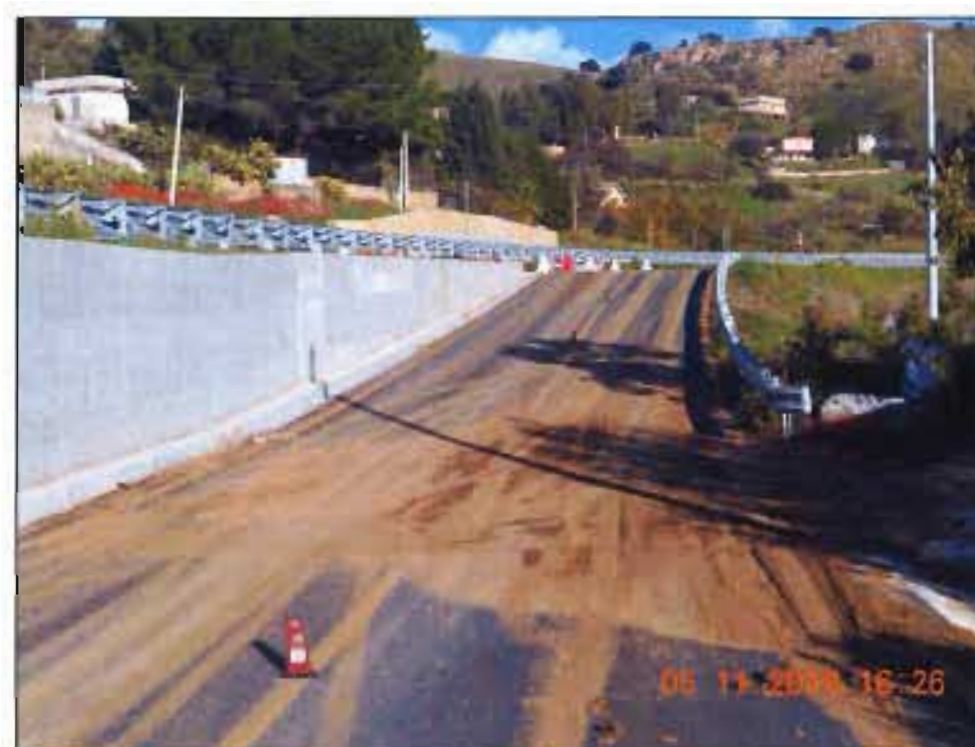
Foto 2 – TP03

Opera:	TP03 – Tombino idraulico VS08 – Viabilità secondaria ramo 8
Danno visibile:	Inalveazione allo sbocco del tombino idraulico TP03 danneggiata ed intasata da fango e detriti; Presenza di fango e detriti sulla pavimentazione della viabilità secondaria tra la sezione 55 e la sezione 58.
Data rilevazione:	05/11/2018

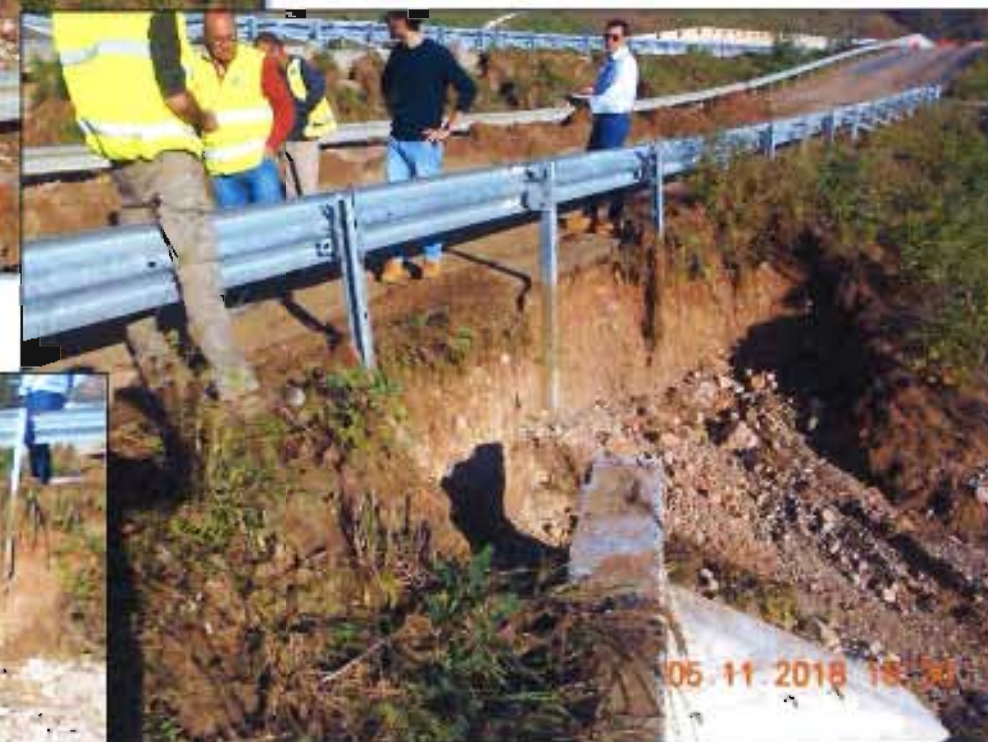
Foto 1 – AP01

Opera:	AP01 – Viabilità principale VS09 – Viabilità secondaria ramo 9 TC05 – Tombino idraulico
Danno visibile:	Tra la sezione 78 e la sezione 81 circa dell'asse principale si è registrato un parziale svuotamento del ciglio destro della carreggiata in direzione Agrigento (sotto la cunetta), con relativo scivolamento di porzioni della scarpata di valle, alcuni paletti della barriera di sicurezza risultano, pertanto, non più vincolati al terreno; Tra la sezione 25 e la sezione 26 della VS09 si è registrato un parziale svuotamento del ciglio destro della piattaforma stradale in direzione Agrigento con relativo scivolamento di porzioni della scarpata di valle, alcuni paletti della barriera di sicurezza risultano, pertanto, non più vincolati al terreno; presenza di fango e detriti sulla pavimentazione tra la sezione 17 e la sezione 26 Il tombino idraulico TC05 si presenta quasi completamente ostruito da detriti, così come l'inalveazione posta allo sbocco, per la quale bisognerà verificare le condizioni dei materassi Reno.

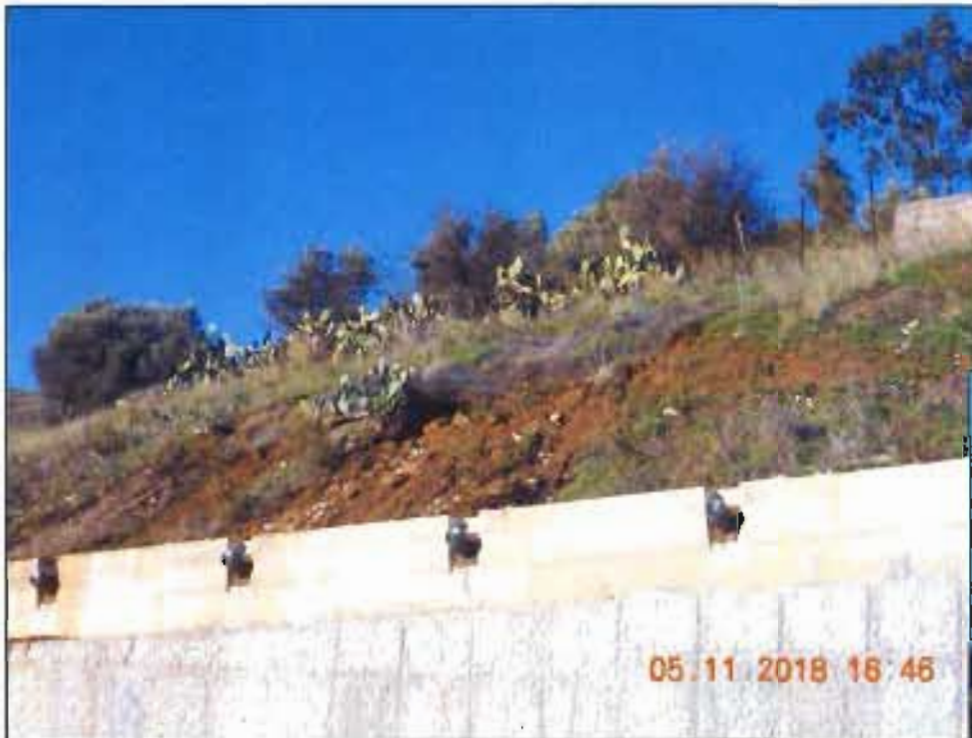
Foto 1 - AP01

Opera:	AP01/AP02 - Viabilità principale OS03 - Paratia di pali
Danno visibile:	Tra la sezione 70 e la sezione 93A dell'asse principale la carreggiata è stata invasa da fango e detriti; sulla scarpata a monte della paratia OS03, lungo quasi tutto il suo sviluppo, sono presenti scucchiamenti e/o scivolamenti di porzioni di terreno;
Data rilevazione:	05/11/2018

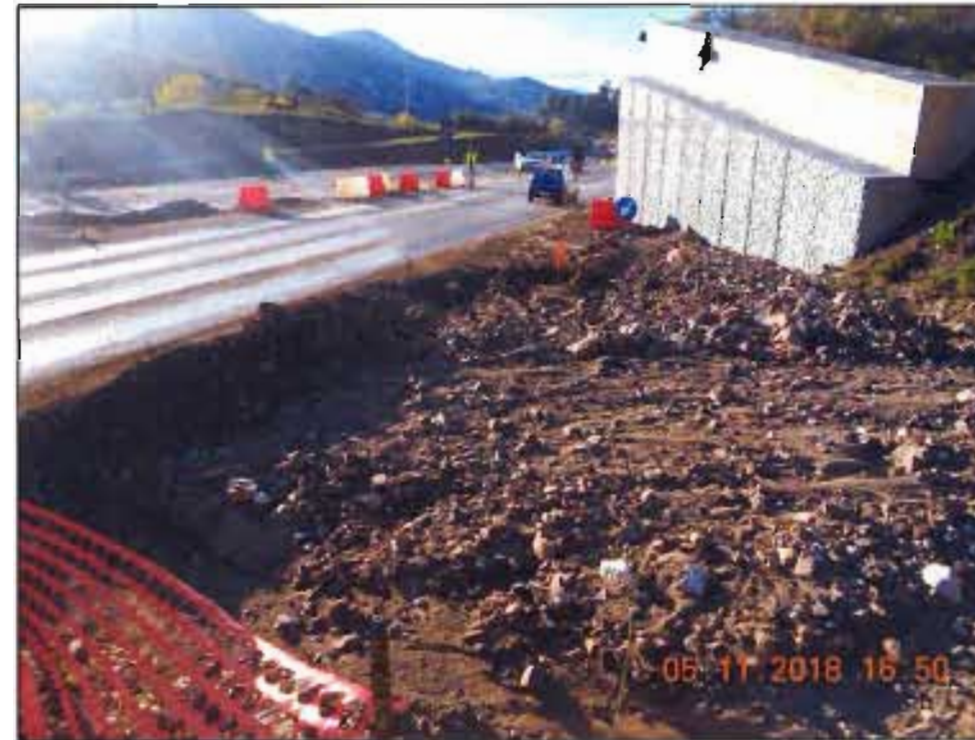
Foto 2 – TP05 (Sbocco)

Opera:	TP05 – Tombino idraulico
Danno visibile:	Il tombino idraulico TP05 risulta completamente ostruito da fango e detriti.
Data rilevazione:	05/11/2018

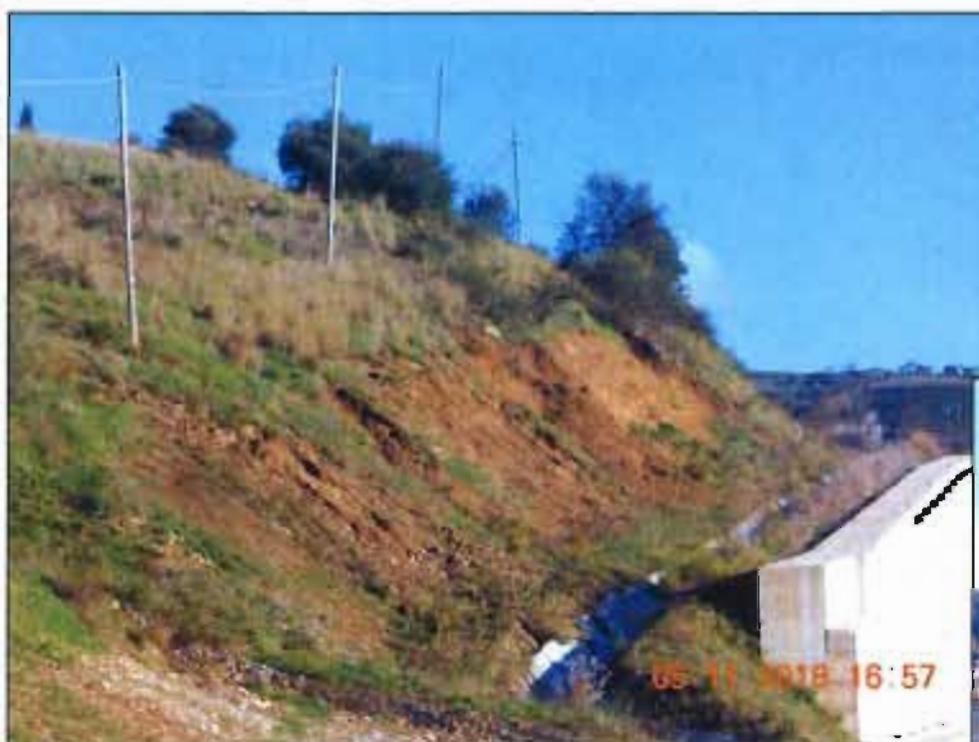
Foto 1 – AP02

Opera:	AP02 – Viabilità principale
Danno visibile:	Tra la sezione 94 e la sezione 117 dell'asse principale la carreggiata è stata invasa da fango e detriti, inoltre lungo la scarpata di monte sono presenti scucchiamenti e/o scivolamenti di porzioni di terreno. I fossi di guardia FT2_P02_06, FT2_P02_07 ed FT2_P03_01 risultano ostruiti da fango e detriti in più punti;
Data rilevazione:	05/11/2018

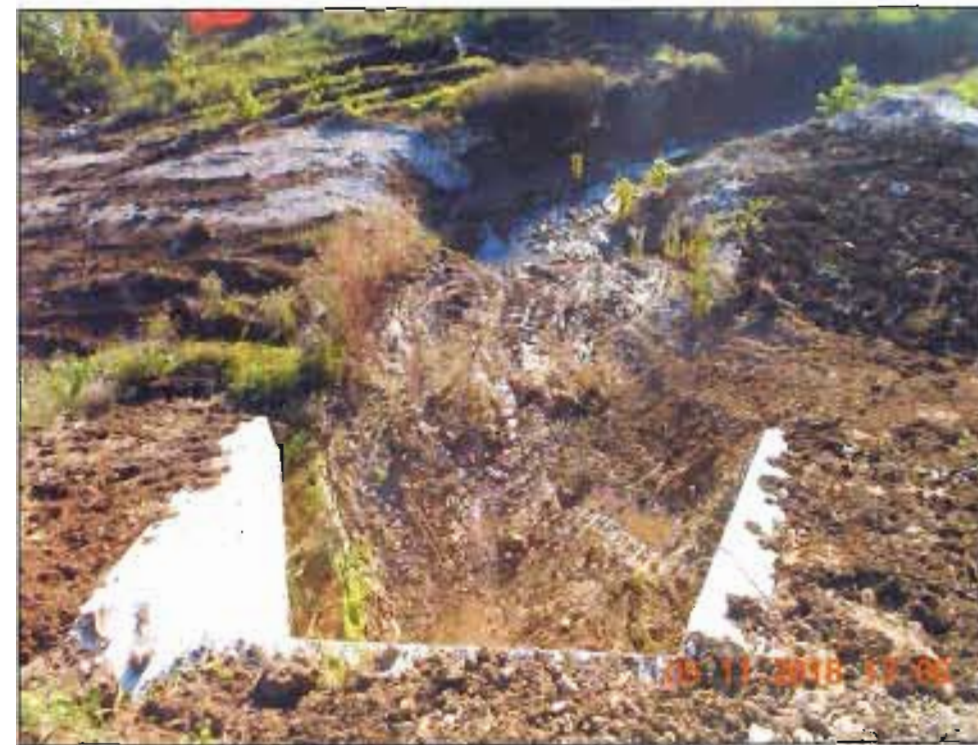
Foto 2 – OP03

Opera:	OP03 – Vasca di trattamento acque di piattaforma TC09 – Tombino idraulico
Danno visibile:	Scucchiamenti e/o smottamenti di parte delle scarpate di contenimento del piazzale della vasca di trattamento acque di piattaforma n°3; L'inalveazione allo sbocco del tombino idraulico TC09 risulta danneggiata ed ostruita da fango e detriti.
Data rilevazione:	05/11/2018

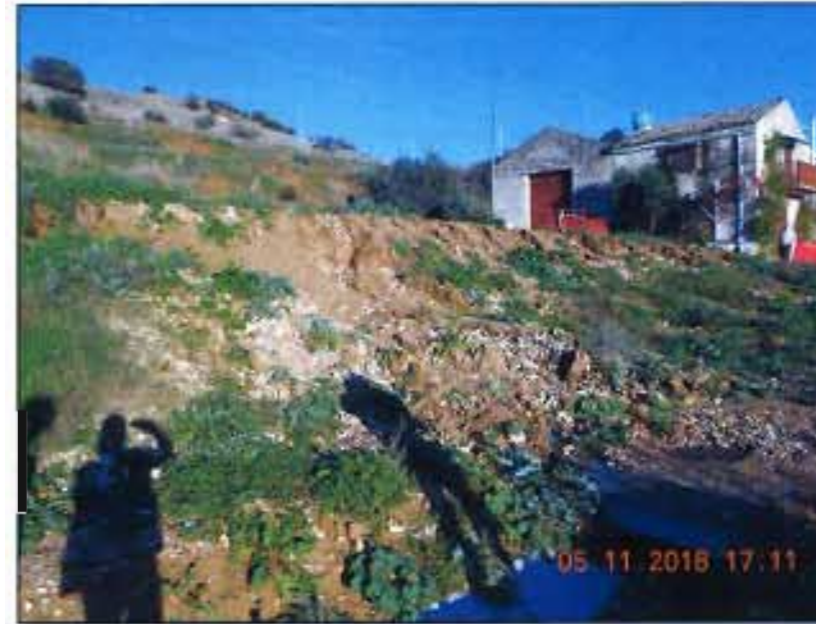
Foto 1 – AP02

Opera:	AP02 – Viabilità principale OS06 – Muro di sostegno VS12 – Viabilità secondaria ramo 12
Danno visibile:	Tra la sezione 121 e la sezione 1228 dell'asse principale la scarpata di monte in direzione Palermo presenta diffusi fenomeni di scucchiamento e/o scivolamento di porzioni di terreno, inoltre il fosso di guardia FT2_P02_02 ivi presente risulta parzialmente ostruito in prossimità dell'opera OS06. Tra la sezione 121 e la sezione 126 la carreggiata è stata invasa da fango e detriti; Si evidenzia un parziale svuotamento del materiale di riempimento posto a tergo del muro OS06; La scarpata di monte della VS12 risulta dilavata con presenza di fango e detriti tra la sezione 17A e la sezione 26. In corrispondenza della sezione 26 la pavimentazione risulta danneggiata.
Data rilevazione:	05/11/2018

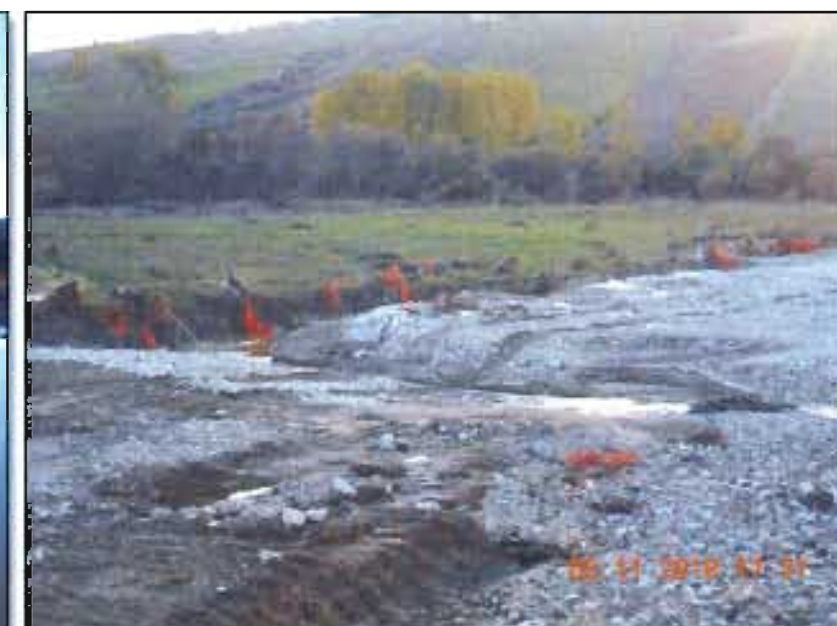
Foto 1 – SV02 (Rampa 1)/VS10

Opera:	SV02 – Svincolo Tumminia VS10 – Viabilità secondaria ramo 10 TS14 – Tombino idraulico IN12A/IN12B – Inalveazioni
Danno visibile:	L'area di sedime della rampa 1 dello svincolo di Tumminia, a valle della viabilità principale, risulta quasi interamente invasa dal fango e dai detriti a seguito della piena del fiume Mulinazzo. Le bonifiche già realizzate, sul piano di posa della rampa 1, risultano danneggiate. Il piede della scarpata di monte della rampa 4 presenta smottamenti e/o scucchiamenti di terreno in prossimità dell'imbocco del tombino idraulico TP08/TC12; In tale area di svincolo la viabilità secondaria 10 risulta interamente ricoperta di fango e detriti; Il tombino idraulico TS14 risulta parzialmente intasato dai detriti; Le inalveazioni già realizzate (IN12A/IN12B) risultano diffusamente danneggiate e ricoperte di detriti e fango.
Data rilevazione:	05/11/2018

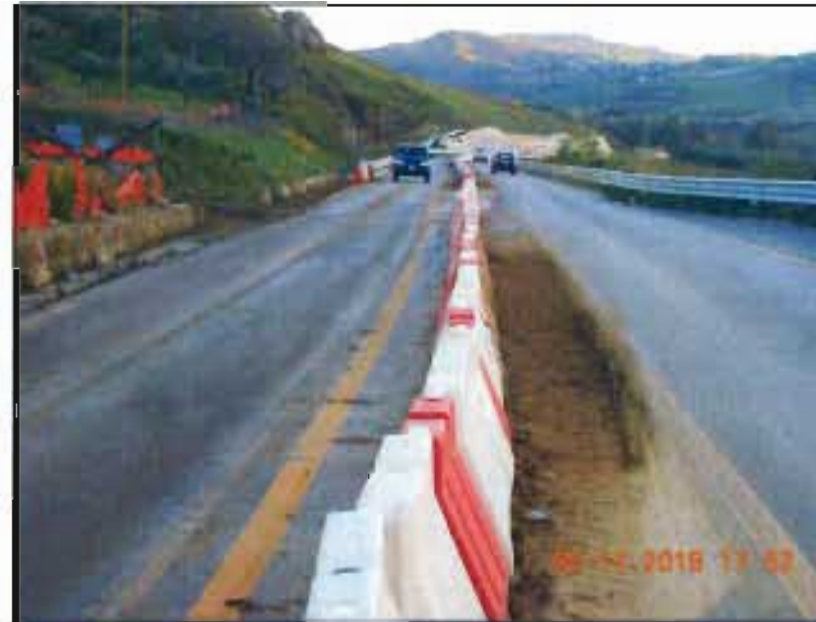
Foto 1 – AP03

Opera:	AP03 – Viabilità principale ed idraulica di versante
Danno visibile:	Tra il cavalcavia CV02 e la sezione 183 la carreggiata dell'asse principale è stata invasa da fango e detriti. Si registra la presenza di una colata detritica a monte della corsia in direzione PA, tra la sezione 166 e la sezione 167. I fossi di guardia a protezione delle scarpate di monte (direzione PA) risultano parzialmente ostruiti da fango e detriti.
Data rilevazione:	05/11/2018

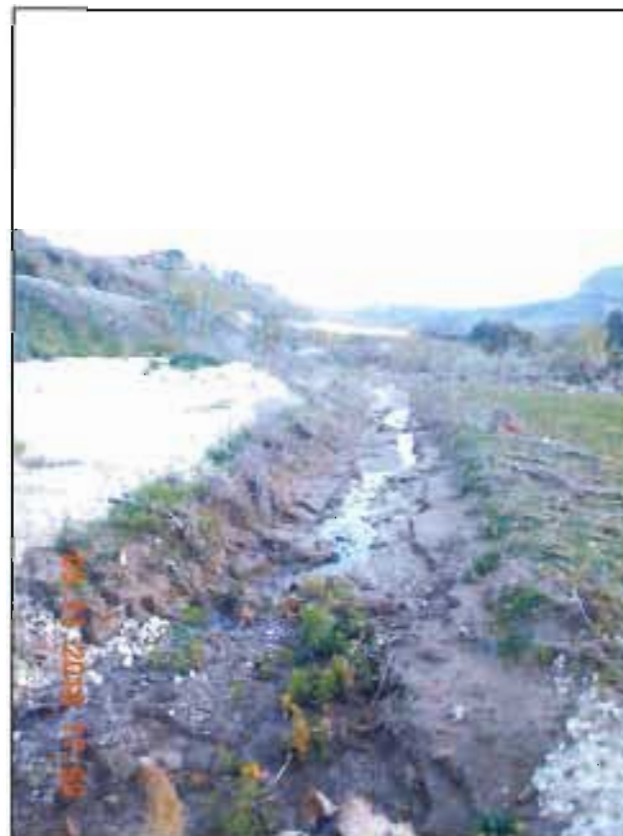
Foto 2 – TC13

Opera:	TP09/TC13 – Tombino idraulico TP10/TC14 – Tombino idraulico IN16 - Inalveazione
Danno visibile:	Le inalveazioni allo sbocco dei tombini idraulici TC13 e TC14 risultano danneggiati ed invasi da fango e detriti; L'inalveazione IN16 risulta danneggiata ed invasa da fango e detriti
Data rilevazione:	05/11/2018

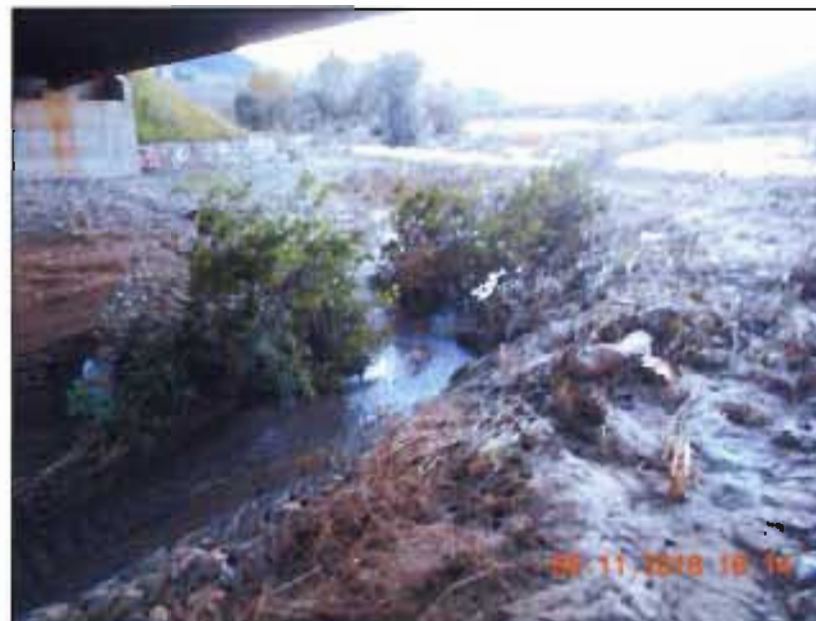
Foto 1 – SF03

Opera:	SF03/SF03A – Sistemazioni fluviali IN19 – Inalveazione
Danno visibile:	La sistemazione fluviale SF03 risulta parzialmente ostruita da detriti e fango, in particolare all'imbocco. L'inalveazione IN19 risulta completamente ostruita da fango e detriti. Il fosso di guardia FT2_PO04_06 risulta completamente ostruito da fango e detriti. Lungo la sistemazione fluviale SF03A sono presenti alcuni gabbioni che risultano inclinati per lo scalzamento del terreno a tergo degli stessi e sono presenti alberi trasportati dal fiume (Foto 6).
Data rilevazione:	05-06/11/2018

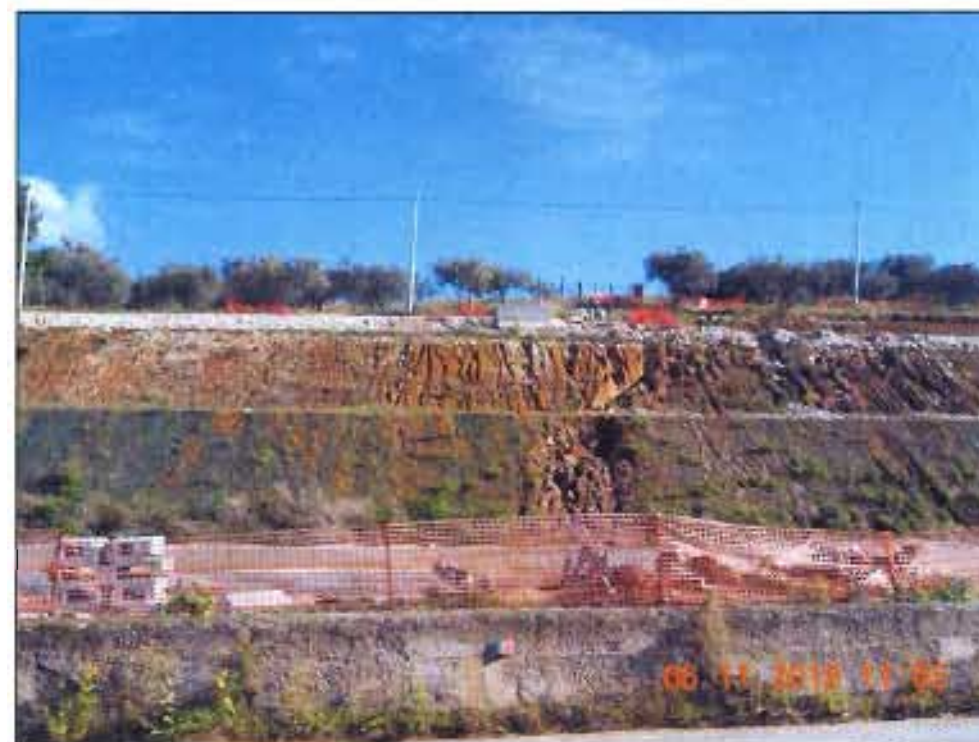
Foto 2 – VS14

Opera:	VS14 – Viabilità secondaria ramo 14
Danno visibile:	Tra la sezione 8 e la sezione 14, lungo la scarpata di valle della viabilità secondaria 8, sono presenti evidenti e diffusi scivolamenti e/o scucchiamenti di terreno.
Data rilevazione:	06/11/2018

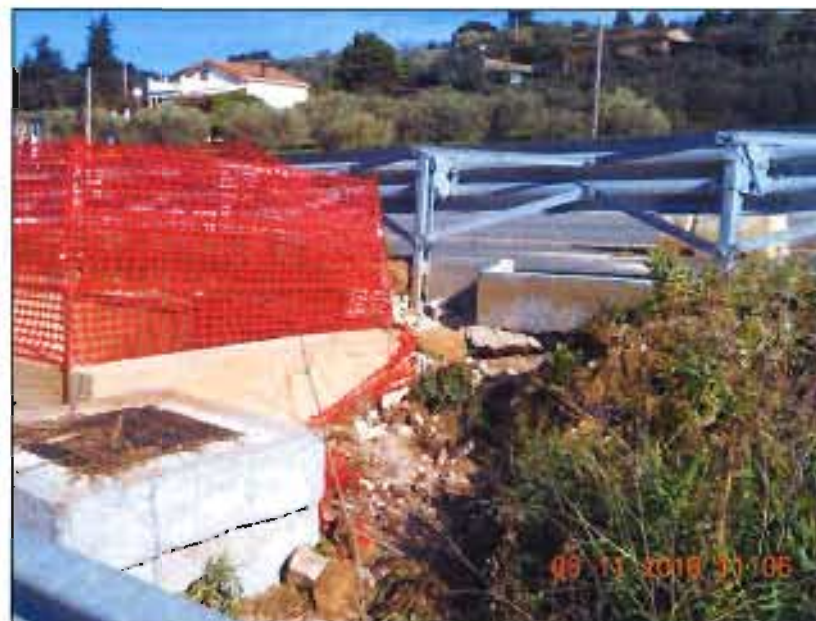
Foto 2 – AP04

Opera:	AP04 – Viabilità principale VS15 – Viabilità secondaria ramo 15 TP13-TC16 – Tombino idraulico
Danno visibile:	Tra il tombino idraulico TP13 e la sezione 235 dell'asse principale la scarpata di valle (direzione AG) risulta danneggiata a seguito dello smottamento del rilevato, alcuni paletti della barriera di sicurezza risultano, pertanto, totalmente liberi; La viabilità secondaria 15 è stata ostruita dal fango e dai detriti tra la sezione 13 e la sezione 16; Il tombino idraulico TC16 risulta parzialmente ostruito da detriti, l'incolazione allo sbocco si presenta danneggiata ed intasata dai detriti.
Data rilevazione:	06/11/2018

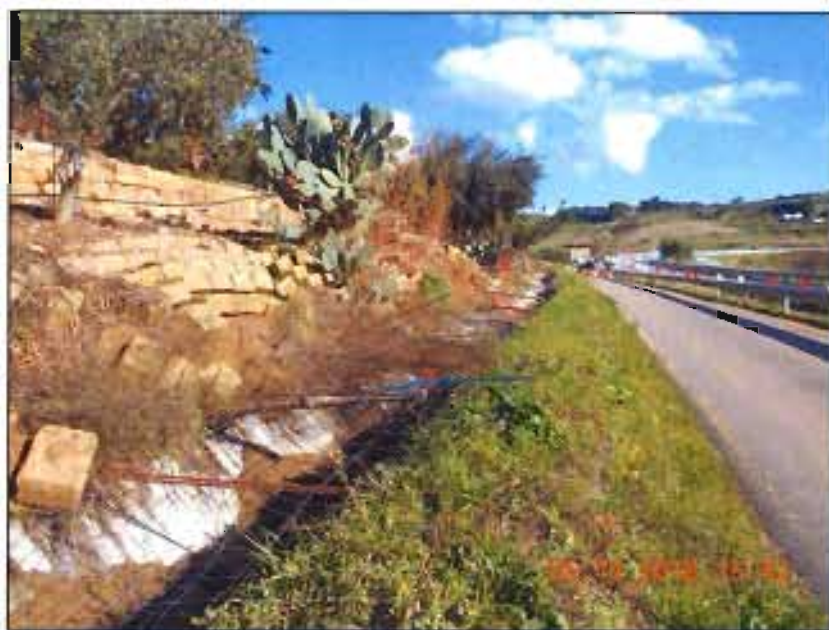
Foto 2 - VS14Bis

Opera:	VS14Bis - Viabilità secondaria ramo 14Bis TP14 - Tombino idraulico VS16 - Viabilità secondaria ramo 16
Danno visibile:	Lungo la viabilità secondaria 14Bis si registra la presenza di smottamenti e/o scucchiamenti di terreno della scarpata di monte, tra la sezione 5 e la sezione 30; Il fosso di guardia risulta intasato all'imbocco del tombino idraulico TP14, inoltre, lungo il suo sviluppo sono presenti tratti in cui risulta parzialmente intasato per la presenza di fango e detriti; La viabilità secondaria 16 è stata ostruita dal fango e dai detriti tra la sezione 24 e la sezione 26;
Data rilevazione:	05-06/11/2018

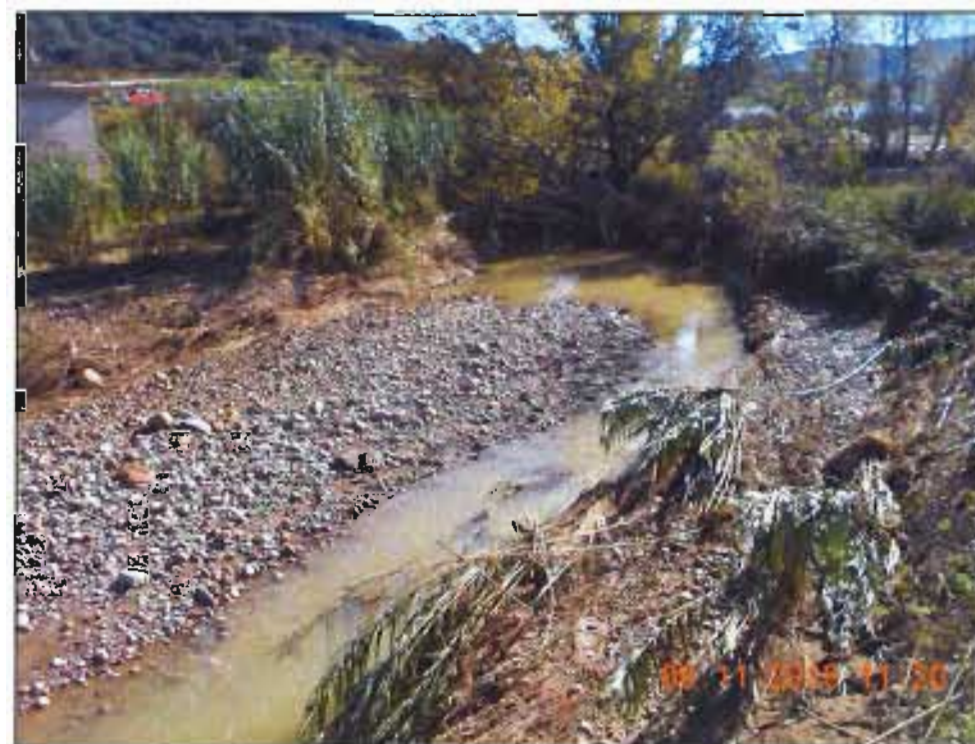
Foto 2 – SF04

Opera:	SF04 – Sistemazione fluviale
Danno visibile:	La sistemazione fluviale realizzata presso il nuovo ponte Mulinazzo risulta parzialmente ricolma di detriti ed alberi;
Data rilevazione:	06/11/2018

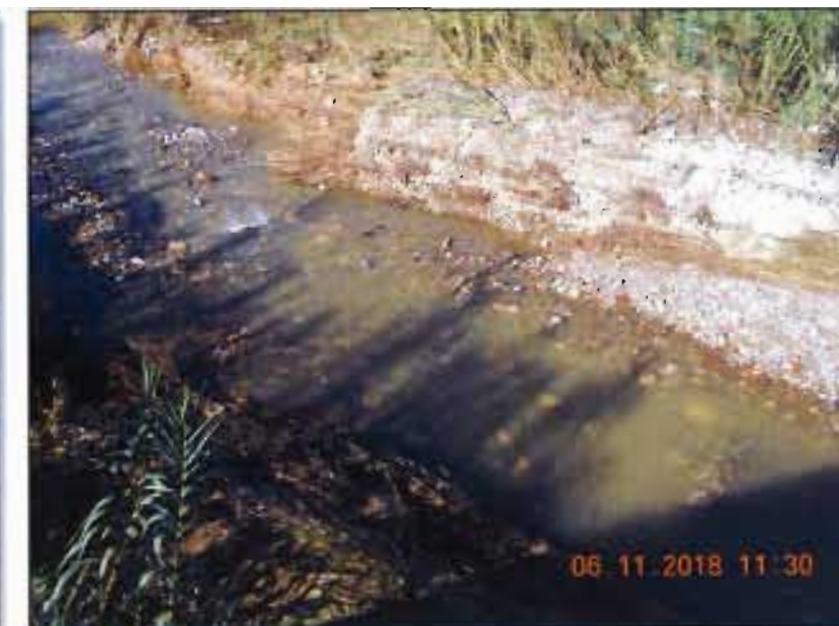
Foto 1 – SF05

Opera:	SF05 – Sistemazione fluviale
Danno visibile:	La sistemazione fluviale in oggetto risulta parzialmente ricolma di detriti ed alberi;
Data rilevazione:	06/11/2018

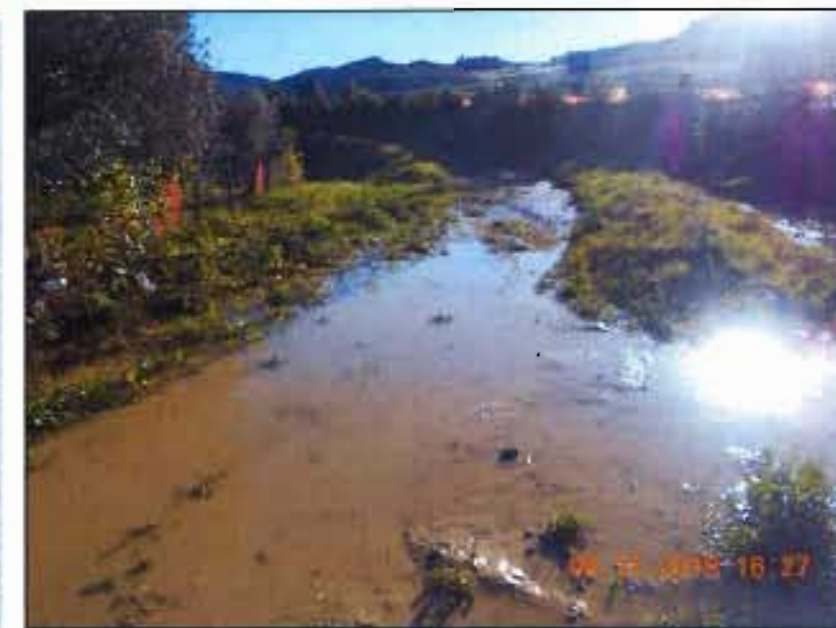
Foto 1 – VS21

Opera:	VS21 – Viabilità secondaria 21 TP16/TC20 – Tombino idraulico IN25 – Inalveazione
Danno visibile:	Tra la sezione 2 e la sezione 8 la viabilità secondaria 21 risulta invasa da fango e detriti con tratti allagati. Tra la sezione 27 e la sezione 30 la scarpata di monte presenta diffusi smottamenti e/o scucchiamenti di terreno; L'inalveazione allo sbocco del tombino idraulico TP16 risulta seriamente danneggiata; L'inalveazione all'imbocco del tombino idraulico TC20 si presenta ricolma di detriti; la scarpata posta a monte dell'inalveazione IN25 presenta diffusi smottamenti e/o scucchiamenti di terreno che hanno ostruito l'inalveazione stessa;
Data rilevazione:	06/11/2018

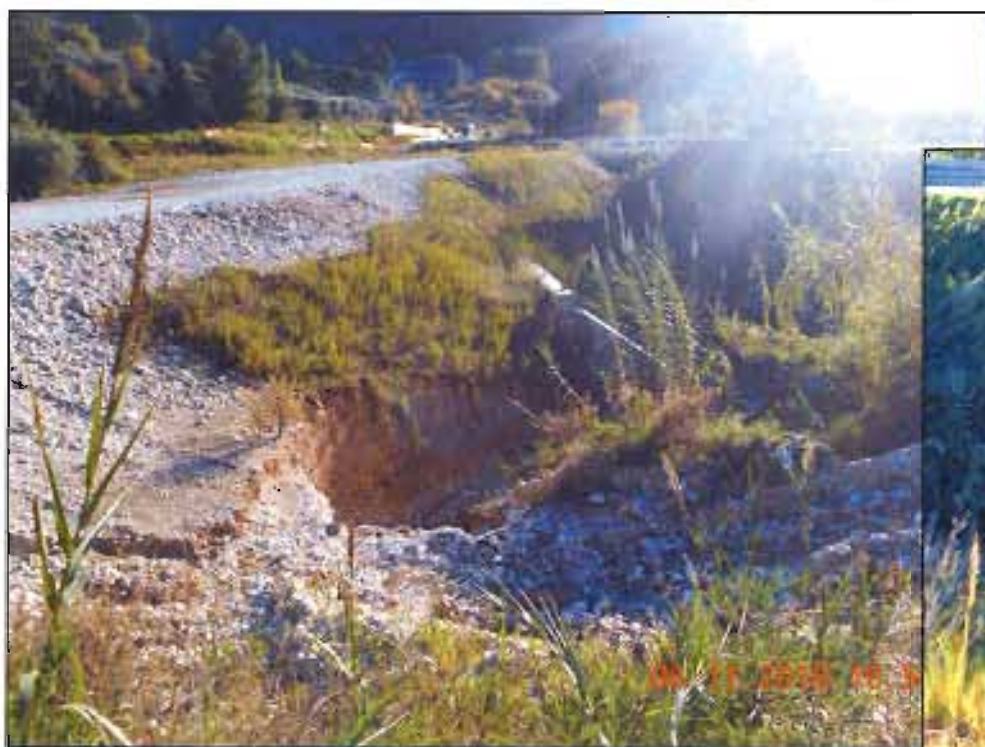
Foto 2 – SV04

Opera:	SV04 – Svincolo Baucina TP20/TC27 – Tombino idraulico
Danno visibile:	Tra la sezione 14 e la sezione 16 della rampa 1 dello svincolo di Baucina e tra la sezione 10 e la sezione 12 della rampa 4, la scarpata di valle presenta diffusi smottamenti e/o scucchiamenti di terreno; Le inalveazioni all'imbocco ed allo sbocco del tombino idraulico TC27 risultano danneggiate e ricolme di detriti;
Data rilevazione:	06/11/2018

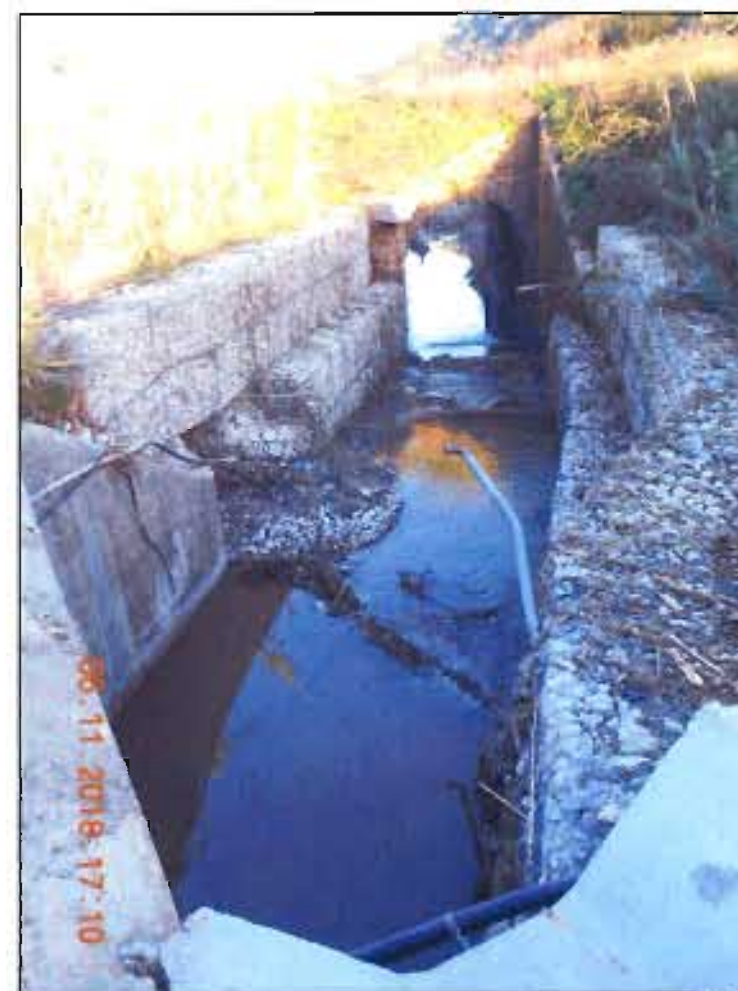
Foto 2 – SF07

Opera:	SF07 – Sistemazione fluviale
Danno visibile:	La porzione di sistemazione fluviale posta a valle del tombino idraulico TP23 risulta seriamente danneggiata (gabbioni divelti e/o svuotati e materassini Reno scalzati).
Data rilevazione:	06/11/2018

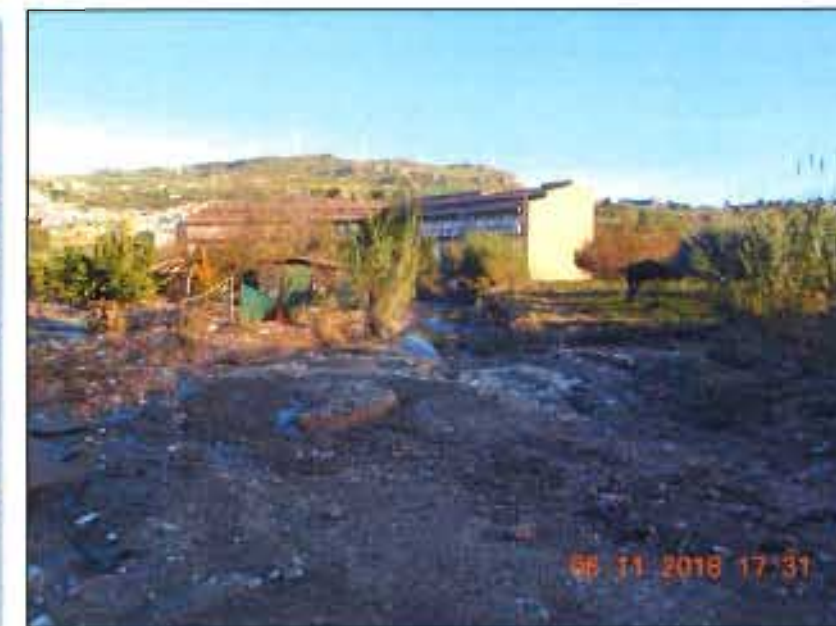
Foto 2 – VS26Bis

Opera:	VS26Bis – Viabilità secondaria ramo 26Bis
Danno visibile:	La viabilità secondaria 26Bis risulta completamente danneggiata tra la sezione la sezione 1 e la sezione 18;
Data rilevazione:	06/11/2018

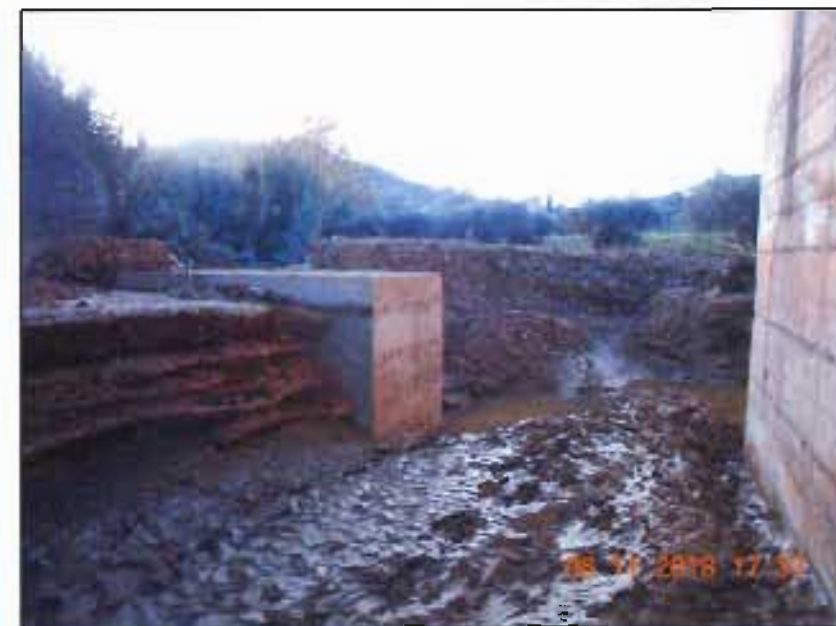
Foto 2 – TP25

Opera:	TP25 – Tombino idraulico IN37 – Inalveazione
Danno visibile:	Il tombino idraulico TP25 risulta seriamente danneggiato, con tubi Armco e pozzetti quasi interamente ricolmi di detriti, non più in sede (spostati e/o sollevati) e privi di rivestimento, completamente scalzato dall'acqua; Le inalveazioni a monte ed a valle del tombino si presentano completamente danneggiate;
Data rilevazione:	06/11/2018

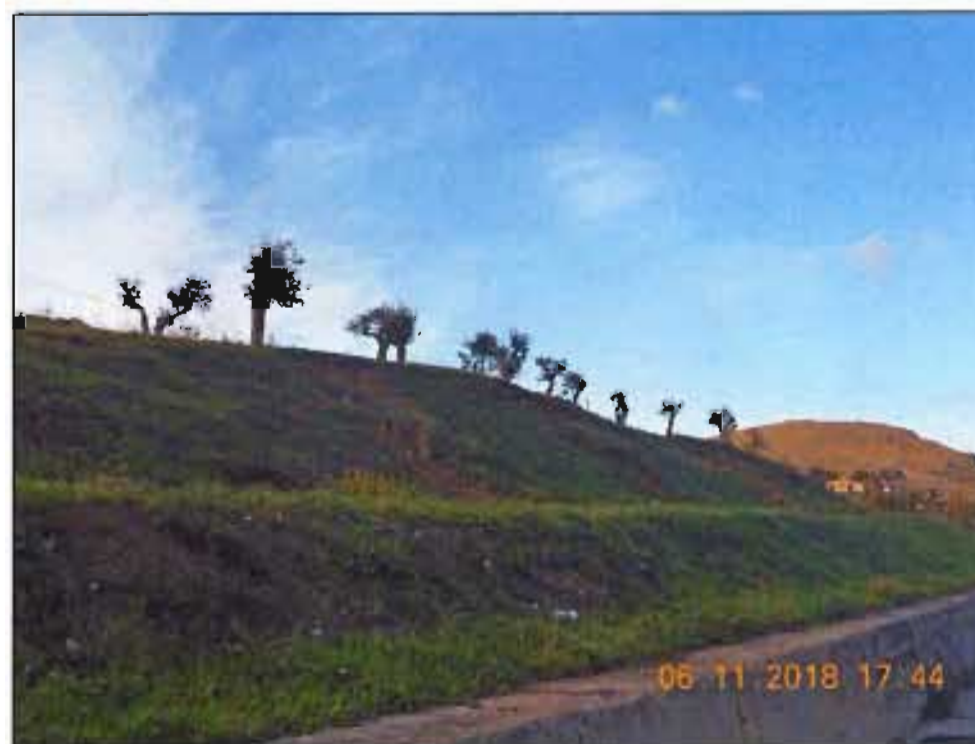
Foto 2 – AP07

Opera:	SV05 – Svincolo Cefalà Diana AP07 – Asse principale
Danno visibile:	Tra la sezione 5 e la sezione 6 della rampa 2 dello svincolo di Cefalà Diana sono presenti smottamenti e/o scucchiamenti di terreno lungo la scarpata di monte; Tra la sezione P15 e la sezione 479 dell'asse principale sono presenti smottamenti e/o scucchiamenti di terreno lungo la scarpata di monte;
Data rilevazione:	06/11/2018

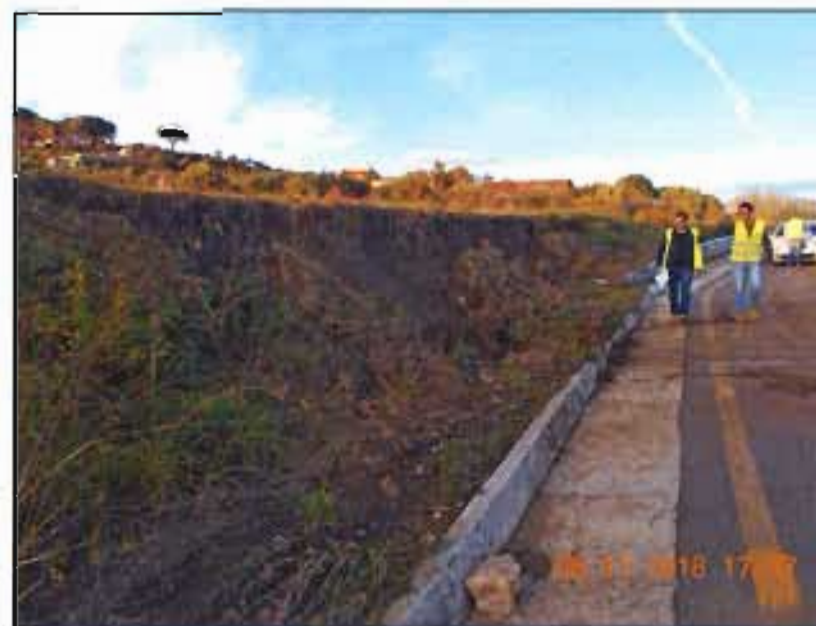
Foto 1 – AP08

Opera:	AP08 – Viabilità principale
Danno visibile:	Tra la sezione 510 e la sezione 512 sono presenti smottamenti e/o scucchiamenti di terreno lungo la scarpata di monte; La trincea drenante posta al piede del muro esistente, tra la sezione 512 e la sezione 528 (ciglio destro), risulta completamente danneggiata con la quasi totale asportazione del materiale drenante ed il danneggiamento dei tubi microfessurati di raccolta dell'acqua, che in alcuni casi risultano completamente divelti.
Data rilevazione:	06/11/2018

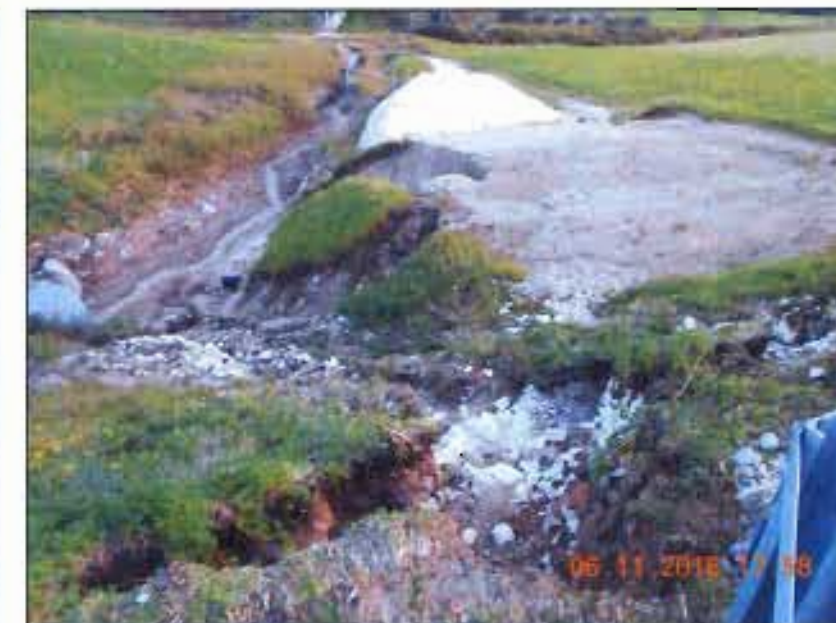
Foto 2 – OP09

Opera:	AP09 – Viabilità principale OP09 – Vasca di trattamento acque di piattaforma TP27 – Tombino idraulico
Danno visibile:	Tra la sezione 540 e la sezione 542 circa, la scarpata di valle della viabilità principale (direzione PA) risulta danneggiata a seguito dello smottamento del terreno, con la presenza dei paletti della barriera di sicurezza non più correttamente ammortati nel terreno stesso; La vasca di trattamento delle acque di piattaforma OP09 presenta smottamenti e/o scucchiamenti di parte delle scarpate di contenimento del piazzale; Le inalveazioni poste all'imbocco ed allo sbocco del tombino idraulico TP27 risultano completamente danneggiate;
Data rilevazione:	06/11/2018

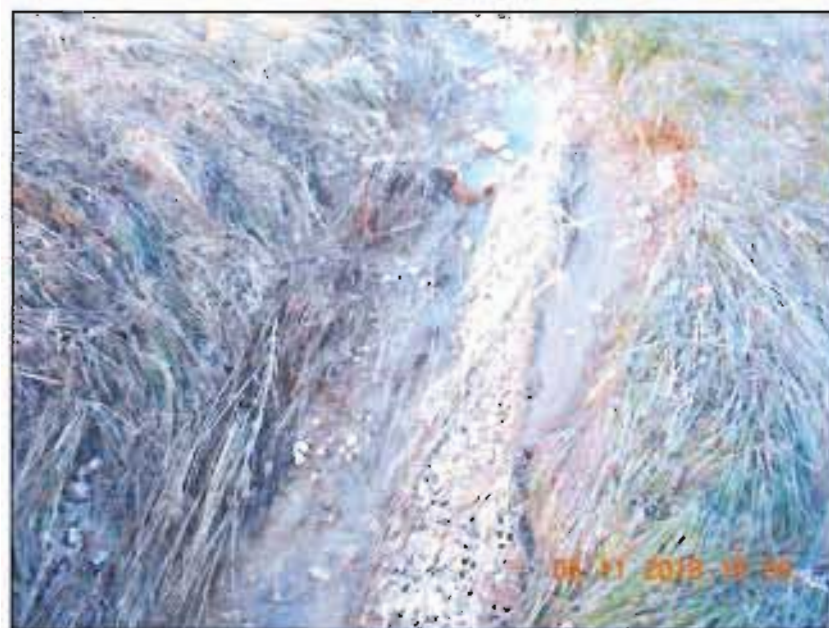
Foto 1 – AP09

Opera:	TP28 – Tombino idraulico AP09 – Idraulica di versante
Danno visibile:	Le inalveazioni poste all'imbocco (IN01) ed allo sbocco del tombino idraulico TP28 risultano danneggiate, il pozzetto di monte è parzialmente riempito di fango e detriti; Il fosso di guardia FT2_P11_06 risulta riempito di fango e detriti;
Data rilevazione:	06/11/2018

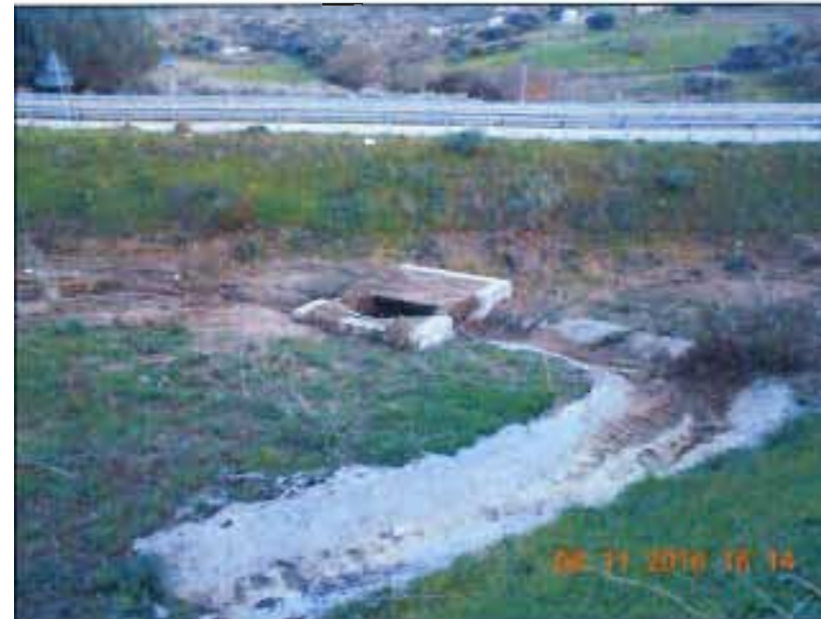
Foto 1 – TC30b

Opera:	TP28b/TC30b – Tombino idraulico
Danno visibile:	Il tombino idraulico TC30b presenta la griglia di protezione del pozzetto di monte sfondata e la presenza di fango e detriti al suo interno, inoltre gli imbocchi dei fossi di guardia, che confluiscono a quest'ultimo, risultano quasi completamente intasati da fango e detriti;
Data rilevazione:	06/11/2018

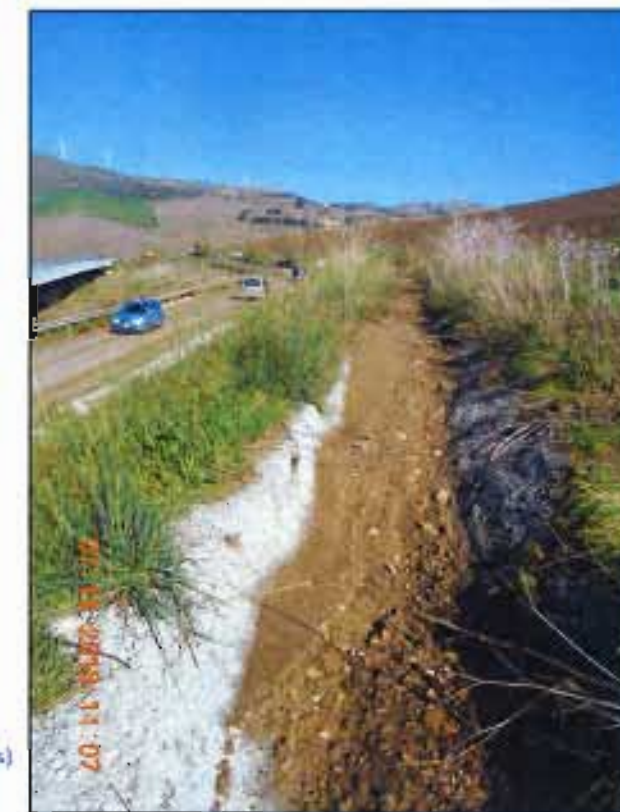
Foto 2 - VS29 (Ex SP55Bis)

Opera:	Ex SP55Bis - Viabilità secondaria ramo 29 TS26 - Tombino idraulico
Danno visibile:	Tutti i fossi di guardi e le canalette posti a monte della viabilità secondaria in oggetto risultano parzialmente ostruiti da fango e detriti; Tra la sezione 49 e la sezione 51 della viabilità in parola sono presenti smottamenti di terreno lungo la scarpata di valle; Viabilità secondaria parzialmente invasa da fango e detriti; l'inalveazione allo sbocco del tombino idraulico TS26 risulta completamente danneggiata; all'imbocco del ponticello ad arco sono presenti detriti che ostruiscono parzialmente l'ingresso dell'acqua.
Data rilevazione:	07/11/2018

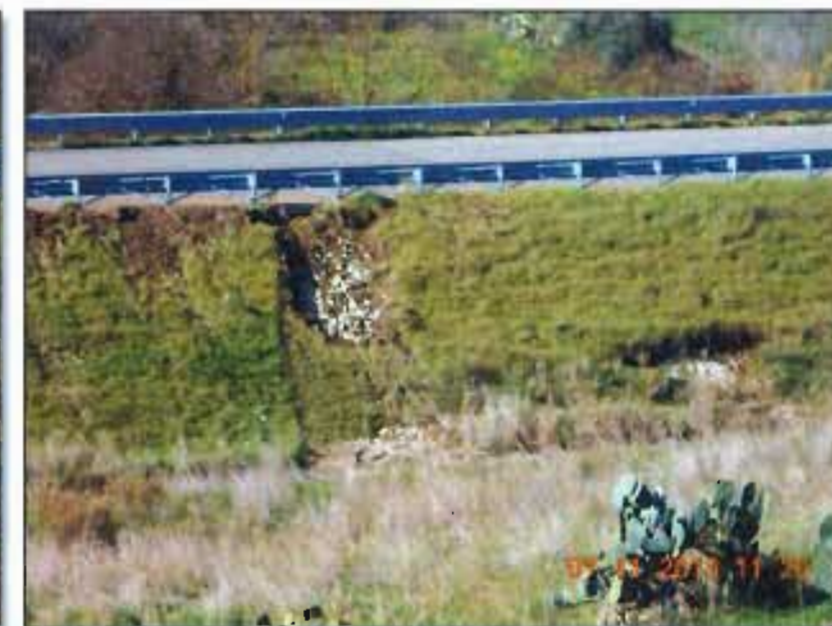
Foto 2 – AP10

Opera:	AP10 – Viabilità principale
Danno visibile:	Tra le sezioni 624 e 625 e tra le sezioni 634 e 635, la scarpata di monte della viabilità principale (direzione PA) risulta danneggiata a seguito dello smottamento del terreno, con la presenza dei paletti della barriera di sicurezza non più correttamente ammortati nel terreno e/o completamente liberi; Tra la sezione 629 e la sezione 635 il piede della scarpata di valle della viabilità principale (direzione AG) risulta seriamente danneggiato a seguito dell'erosione prodotta dalla piena del Torrente Frattina, che ha determinato lo smottamento del rilevato a monte ed a tergo della gabbionata realizzata; sono presenti, altresì, gabbioni danneggiati e/o parzialmente ribaltati verso monte;
Data rilevazione:	07/11/2018

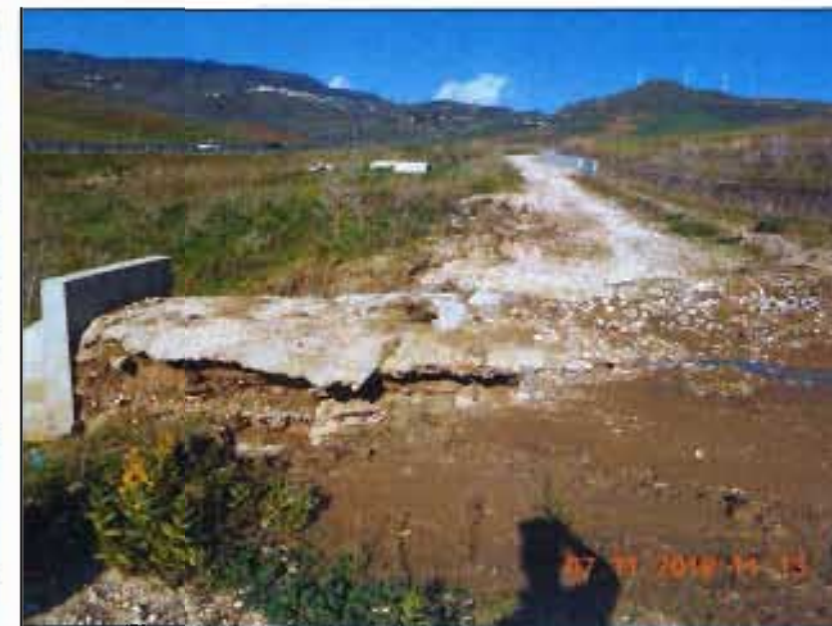
Foto 2 – VS29Bis/TS29C

Opera:	VS29Bis – Viabilità secondaria ramo 298is TS29/TS29C – Tombini idraulici SV06 – Svincolo Mezzojuso
Danno visibile:	Tra la sezione 6 e la sezioni 27, la viabilità secondaria risulta parzialmente ricoperta da fango e detriti; sono presenti smottamenti lungo la scarpata di valle in corrispondenza del tombino idraulico TS29C; il tombino idraulico TS29C risulta parzialmente ostruito e con il calottamento quasi completamente danneggiato, così come le inalveazioni all'imbocco ed allo sbocco; lungo la rampa 6 dello svincolo di Mezzojuso i fossi di guardia e/o le cunette poste a monte della viabilità risultano parzialmente ostruiti da fango e detriti; sulla scarpata di monte, in corrispondenza del tombino idraulico TP49, sono presenti smottamenti di terreno; il pozzetto di monte del tombino idraulico TS29 risulta parzialmente riempito da fango e detriti, con le inalveazioni all'imbocco ed allo sbocco completamente danneggiate;

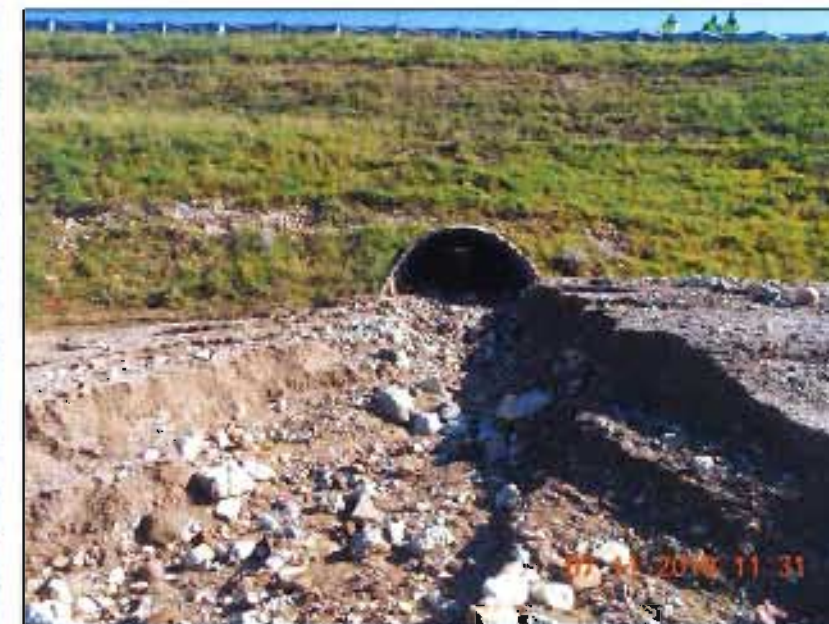
Foto 2 - TP30/IN40

Opera:	TP30/TP31 - Tombini idraulici SV06 - Svincolo Mezzojuso IN39b/IN40/IN41/IN42 - Inalveazioni
Danno visibile:	I tombini idraulici TP30 e TP31 risultano quasi totalmente ostruiti da fango e detriti, e presentano le inalveazioni allo sbocco ed all'imbocco completamente danneggiate; Le inalveazioni IN39b, IN40, IN41 ed IN42 si presentano completamente danneggiate anche a seguito dell'erosione prodotta dalla piena del Torrente Frattina (IN40, IN41).
Data rilevazione:	07/11/2018
