Affidamento a Contraente Generale dei "Lavori di ammodernamento del tratto Palermo - Lercara Friddi, lotto funzionale dal km 14,4 (km. 0,0 del Lotto 2) compreso il tratto di raccordo della rotatoria Bolognetta, al km 48,0 (km. 33,6 del Lotto 2 - Svincolo Manganaro incluso) compresi i raccordi con le attuali SS n.189 e SS n.121

ELABORATI GENERALI INQUADRAMENTO GENERALE Report accertamento danni - Alluvione Novembre 2018

LAVORI: S.S.189 e S.S. 121 "Catanesa" – Itinerario Palermo-Agrigento-PA 17/08.

TRATTA: Tratto dal km. 14+400 al km. 48+000

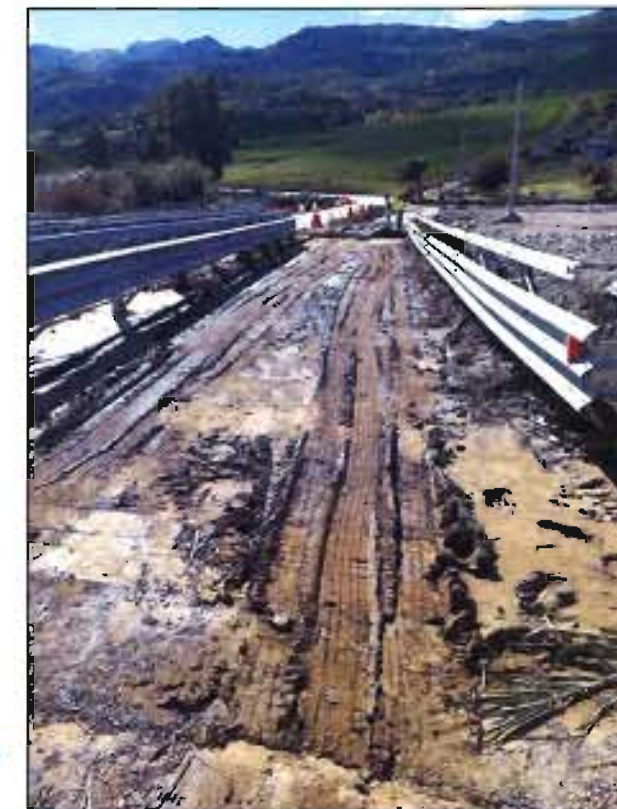
Foto 2 – VS30

Opera:	SV06 – Svincolo Mezzojuso VS30 – Viabilità secondaria ramo 30 VS31 – Viabilità secondaria ramo 31 SF09 – Sistemazione fluviale
Danno visibile:	In corrispondenza dello svincolo di Mezzojuso la sistemazione fluviale SF09 risulta seriamente ostruita da detriti ed alberi, con riduzione del franco idraulico in corrispondenza del nuovo ponte PO01; nel tratto compreso tra quest'ultimo ed il tombino Armco provvisorio sono presenti elevate quantità di detriti. La viabilità provvisoria, realizzata per consentire la costruzione del ponte PO01 ed in esercizio fino al giorno dell'alluvione, risulta completamente danneggiata; la viabilità secondaria 30 presenta seri danni e risulta completamente invasa da fango e detriti; la viabilità secondaria 31, tra la sezione 1 e la sezione 3, presenta smottamenti nella scarpata di valle;
Data rilevazione:	07/11/2018

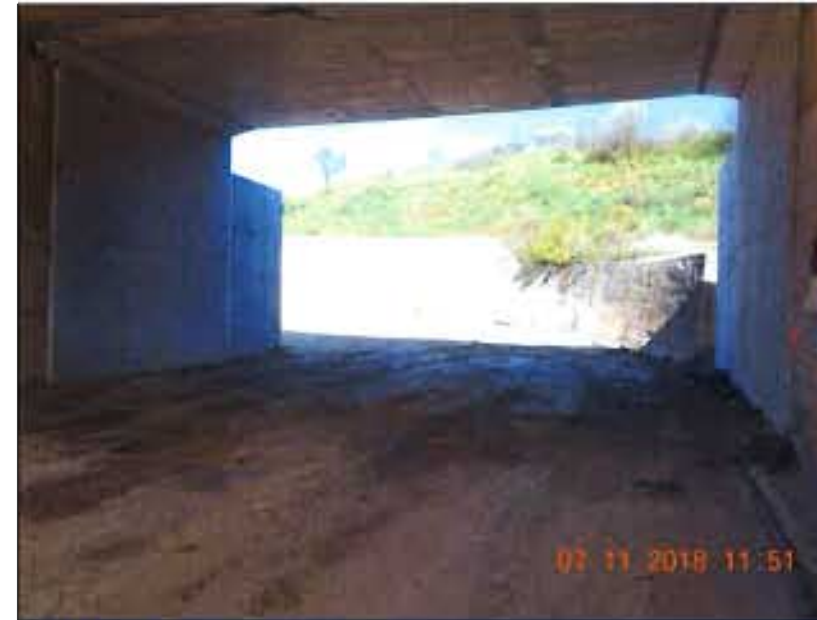
Foto 2 – ST05

Opera:	ST05 – Sottovia esistente VS31 – Viabilità secondaria ramo 31 SF10 – Sistemazione fluviale
Danno visibile:	La viabilità che attraversa il sottovia risulta invasa da fango e detriti; Presenza di fango e detriti lungo l'intero tratto della viabilità secondaria 31; La sistemazione fluviale SF10 risulta danneggiata ed invasa da fango e detriti;
Data rilevazione:	07/11/2018

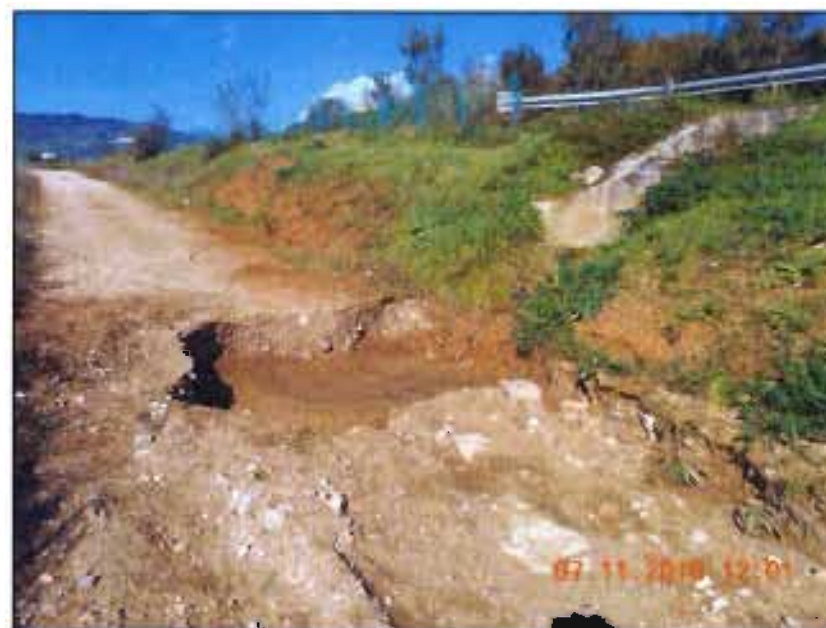
Foto 2 – VS32

Opera:	VS32 – Viabilità secondaria ramo 32 TP33/TC32 – Tombini idraulici
Danno visibile:	Tra la sezione 12 e la sezione 15, la viabilità secondaria presenta il piano di estradosso dello strato di stabilizzato danneggiato; il tombino idraulico TC32 presenta fango e detriti al suo interno, con l'inalveazione allo sbocco completamente danneggiata ed invasa dal fango;
Data rilevazione:	07/11/2018

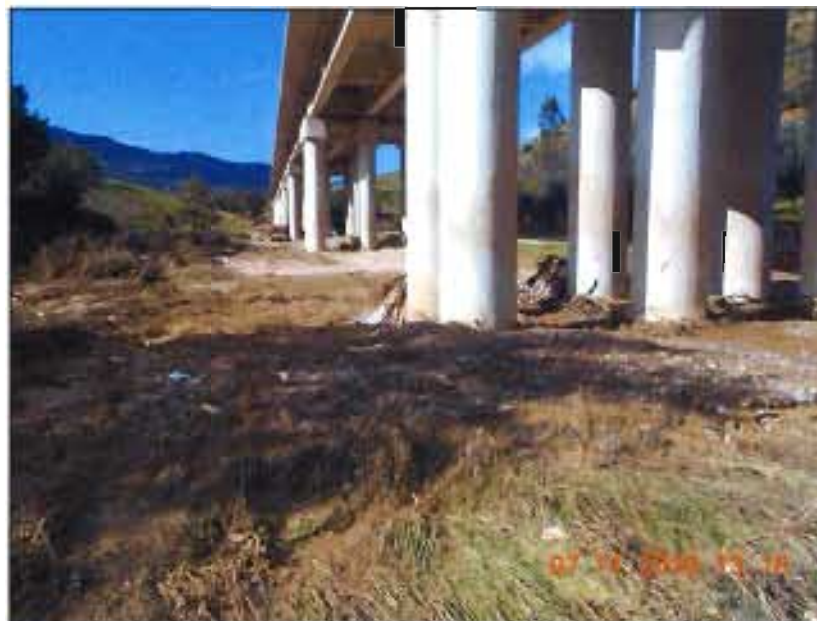
Foto 1 – VE02 (Pila 7)

Opera:	VE02 – Viadotto esistente Frattina 1
Danno visibile:	Le opere di regimazione fluviale poste a protezione delle fondazioni delle pile del viadotto Frattina 1, risultano parzialmente danneggiate, in particolare risultano completamente divelti i materassini Reno posti alla base delle pile 6, 7 ed 8; In corrispondenza della pila 2, alcune colonne presentano la membrana di rivestimento danneggiata a seguito dell'impatto con i massi trasportati dalla piena del fiume.
Data rilevazione:	07/11/2018

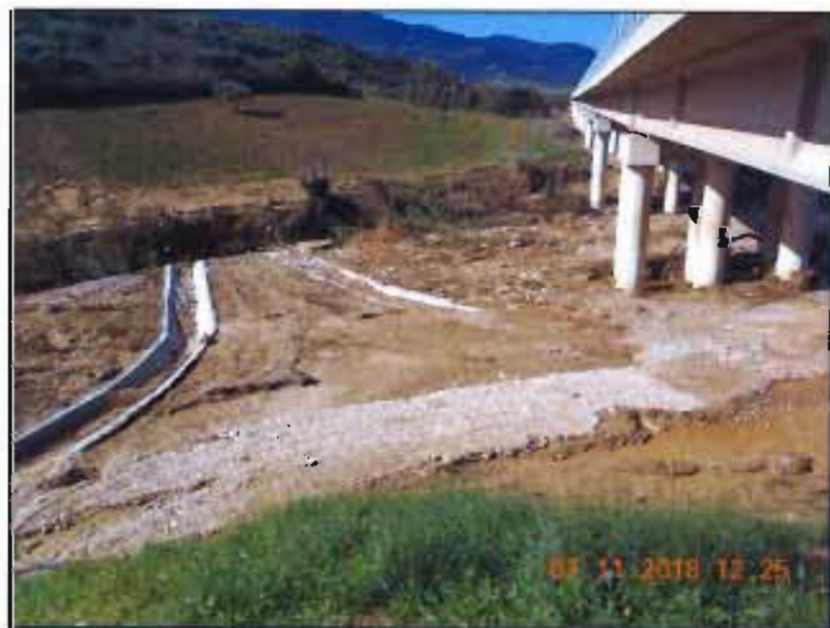
Foto 2 – AP11/AP12

Opera:	AP11/AP12 – Idraulica di versante ST06 – Sottovia esistente
Danno visibile:	Tra la sezione 740 e la sezione 749 dell'asse principale i fossi di guardia FT2_P15_04 ed FT2_P15_02 risultano parzialmente ostruiti da fango e detriti; Si registra la presenza di fango e detriti a monte del sottovia esistente;
Data rilevazione:	07/11/2018

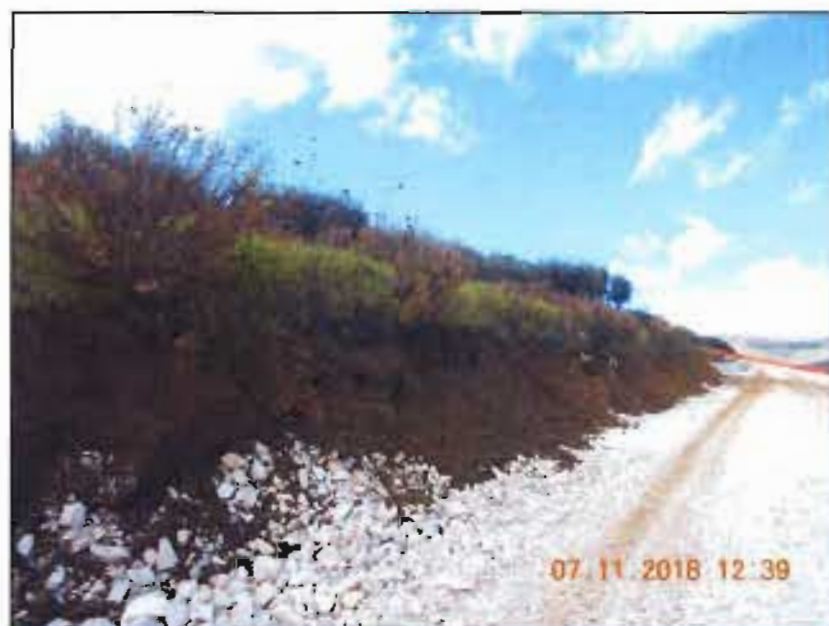
Foto 2 – AP11/AP12

Opera:	VS35 – Viabilità secondaria ramo 35
Danno visibile:	Tra la sezione 19A e la sezione 32, la scarpata di monte presenta smottamenti e/o scucchiamenti di terreno; tra la sezione 42 e la sezione 46 la pavimentazione della viabilità secondaria risulta invasa dal fango;
Data rilevazione:	07/11/2018

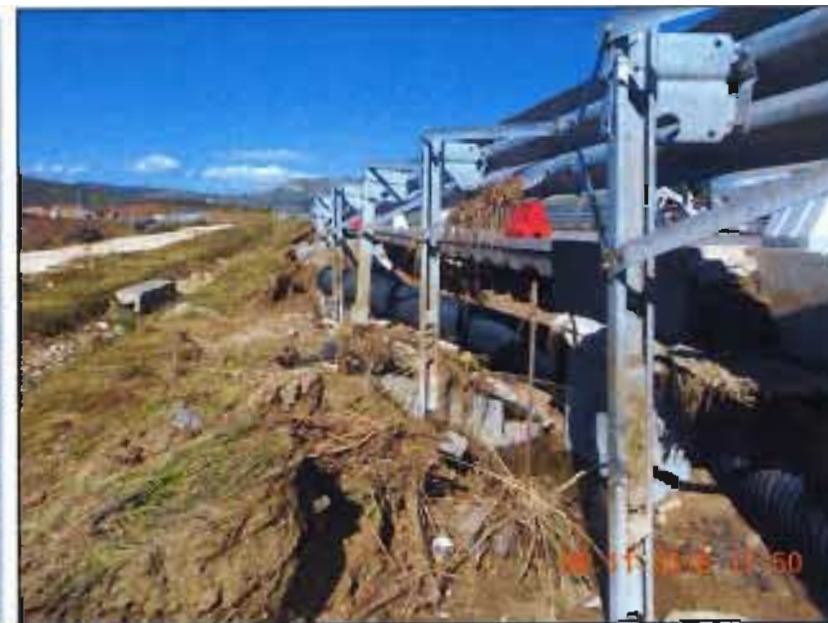
Foto 2 - AP15

Opera:	AP15 – Viabilità principale TP41 – Tombino idraulico
Danno visibile:	Tra la sezione 942 e la sezione 948 la scarpata di monte della viabilità principale (direzione AG) risulta seriamente danneggiata a seguito dello smottamento del rilevato, diversi paletti della barriera di sicurezza risultano, pertanto, totalmente liberi e/o ribaltati, anche l'idraulica di linea risulta danneggiata; inalveazioni all'imbocco ed allo sbocco del tombino idraulico TP41 danneggiate.
Data rilevazione:	06/11/2018

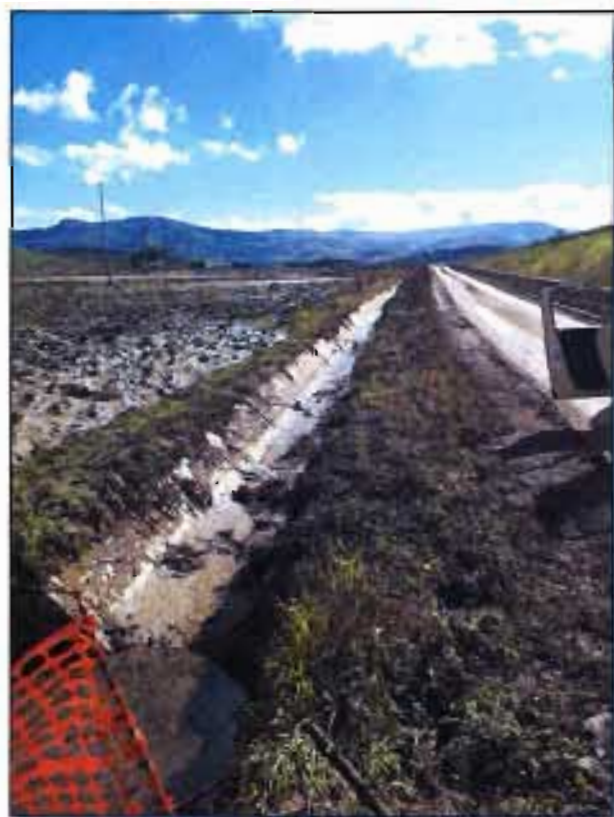
Foto 2 – VS37

Opera:	VS37 – Viabilità secondaria ramo 37
Danno visibile:	Tra la sezione 39 ed il tombino TP41, sulla pavimentazione della viabilità secondaria e nel fosso di guardia posto a valle (FT2_sec37_03), si riscontra presenza di fango e detriti; Tra la sezione 58 e la sezione 69, nel fosso di guardia posto a valle della viabilità (FT2_sec37_04), si riscontra presenza di fango e detriti; La pavimentazione dell'ingresso n°116b risulta danneggiata;
Data rilevazione:	06/11/2018

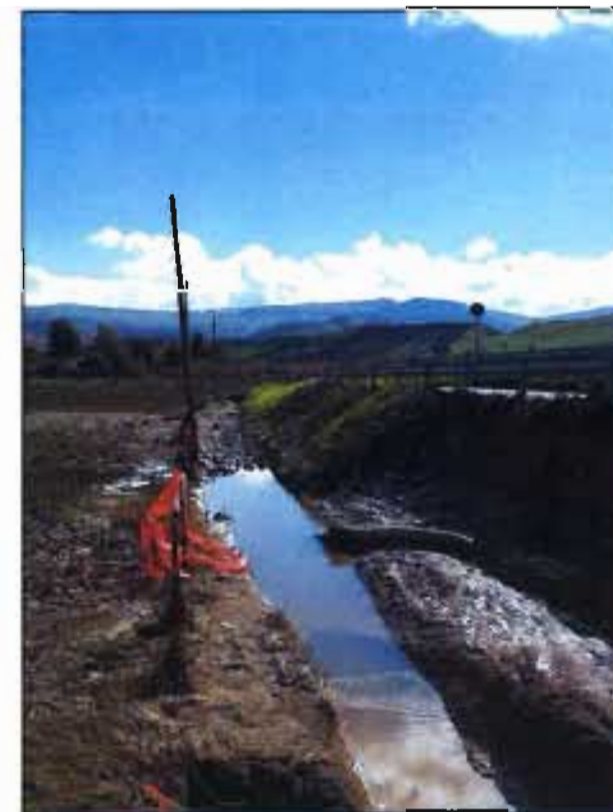
Foto 1 – VS37 (Sez. 89 - sez. 94)

Opera:	VS37 – Viabilità secondaria ramo 37 TP42 – Tombino idraulico
Danno visibile:	Tra la sezione 89 e la sezione 94 la scarpata di valle della viabilità secondaria risulta danneggiata a seguito del totale smottamento del terreno; il fosso di guardia ed il materassino drenante presenti in tale tratto, risultano seriamente danneggiati; La pavimentazione dell'ingresso n° 116f risulta danneggiata; Tra la sezione 106 e la sezione 111 la scarpata di valle della viabilità secondaria risulta danneggiata a seguito del totale smottamento del terreno; il fosso di guardia presente in tale tratto risulta completamente ostruito dai detriti; Inalveazione all'imbocco del tombino idraulico TP42 danneggiata.
Data rilevazione:	06/11/2018

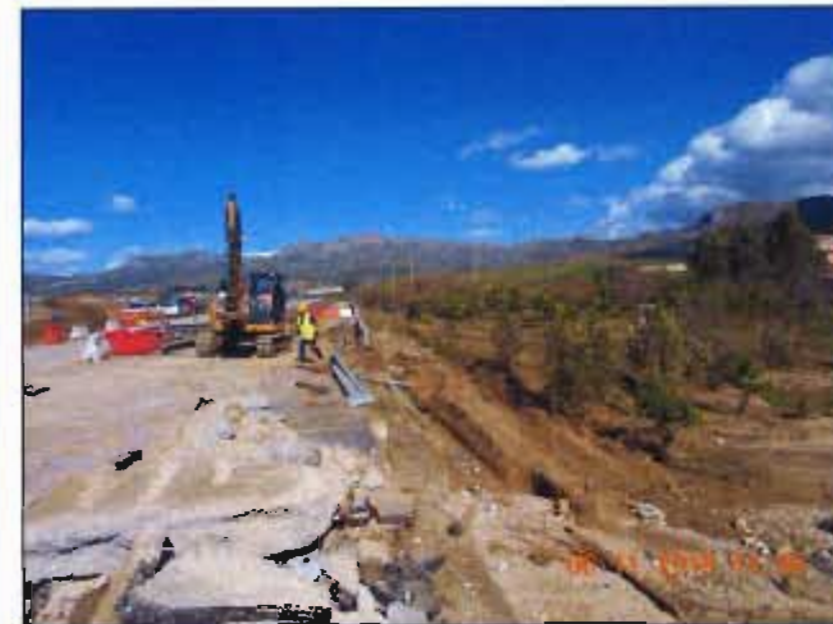
Foto 2 – AP15/VS37

Opera:	AP15 – Viabilità principale VS37 – Viabilità secondaria ramo 37 OP16 – Vasca di trattamento acque di piattaforma
Danno visibile:	Tra la sezione 980 e la sezione 989 della viabilità principale si rileva il totale cedimento della scarpata di valle della corsia in direzione PA, nonché la presenza di un vistoso strato di fango e detriti lungo la corsia in direzione AG, sul piano di posa della base della nuova pavimentazione (estradosso piano misto cementato); La viabilità secondaria risulta completamente danneggiata nel tratto compreso tra la sezione 112 e la sezione 118; La vasca OP16 si presenta completamente danneggiata;
Data rilevazione:	06/11/2018

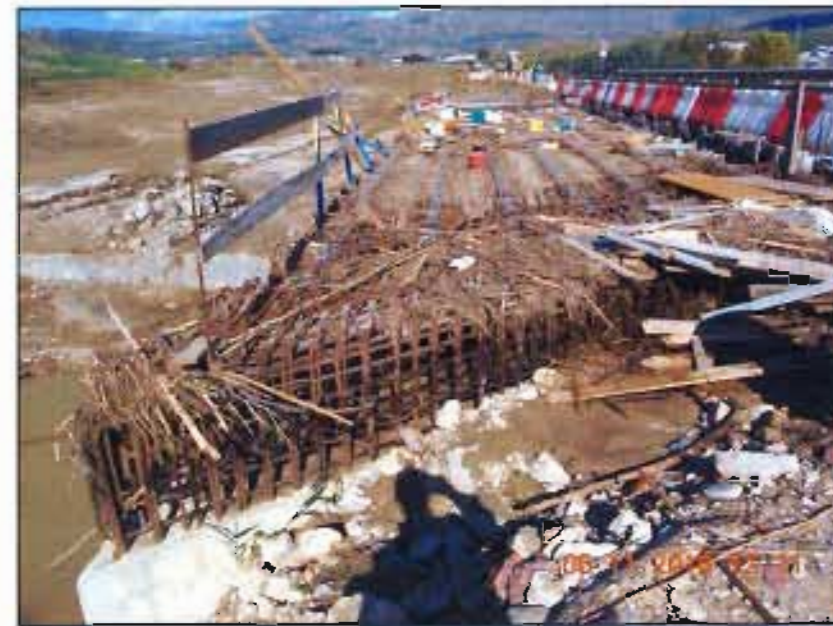
Foto 2 – VE04

Opera:	VE04 – Ponte ad arco esistente SF13 – Sistemazione fluviale
Danno visibile:	Lungo la corsia in direzione AG, il ponte ad arco esistente presenta l'armatura delle nuove spalle e l'estradosso delle nuove travi, ricolmi di detriti e fango; La sistemazione fluviale SF13 risulta danneggiata;
Data rilevazione:	06/11/2018

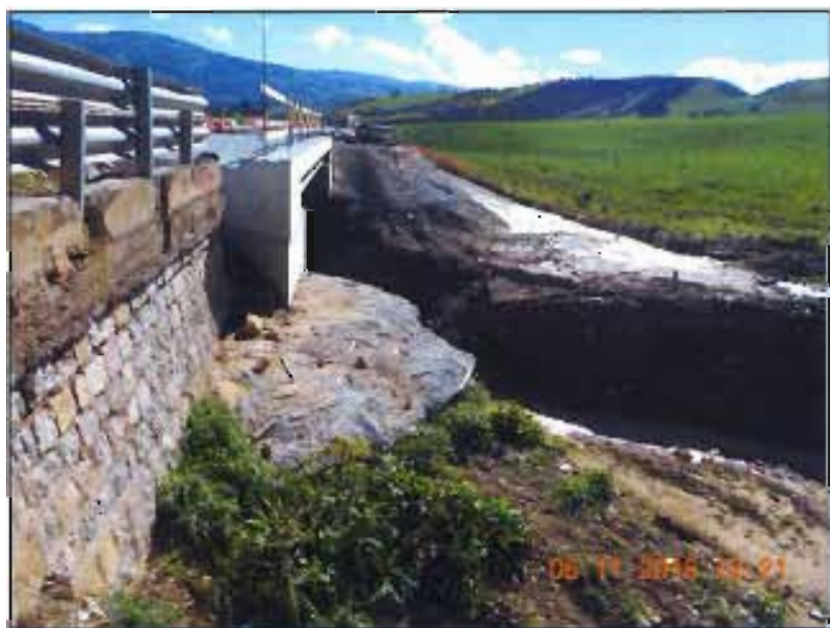
Foto 1 – TC30b

Opera:	SF14 – Sistemazione fluviale
Danno visibile:	Sistemazione fluviale danneggiata;
Data rilevazione:	06/11/2018

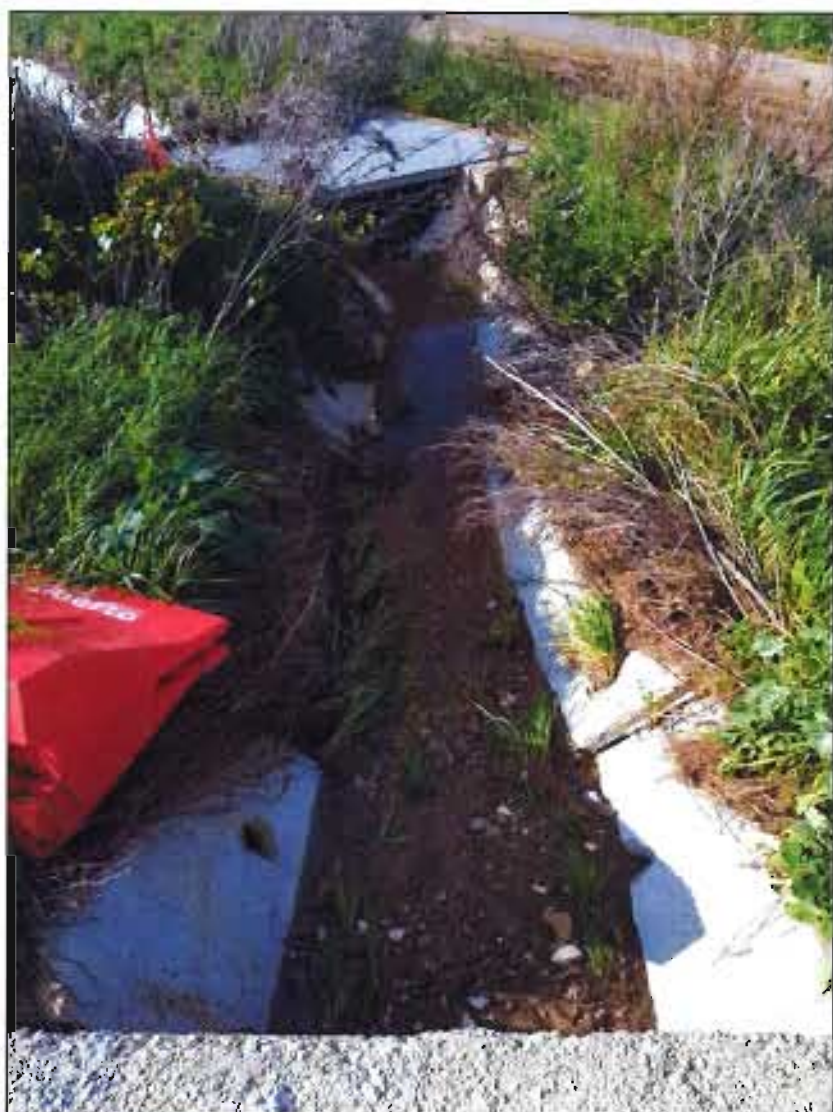
Foto 1 – 05/11/2018

Opera:	IN 59 – Canale aperto rivestito in c.a.
Danno visibile:	Canale idraulico ostruito da fango e detriti
Data rilevazione:	05/11/2018 – 08/11/2018

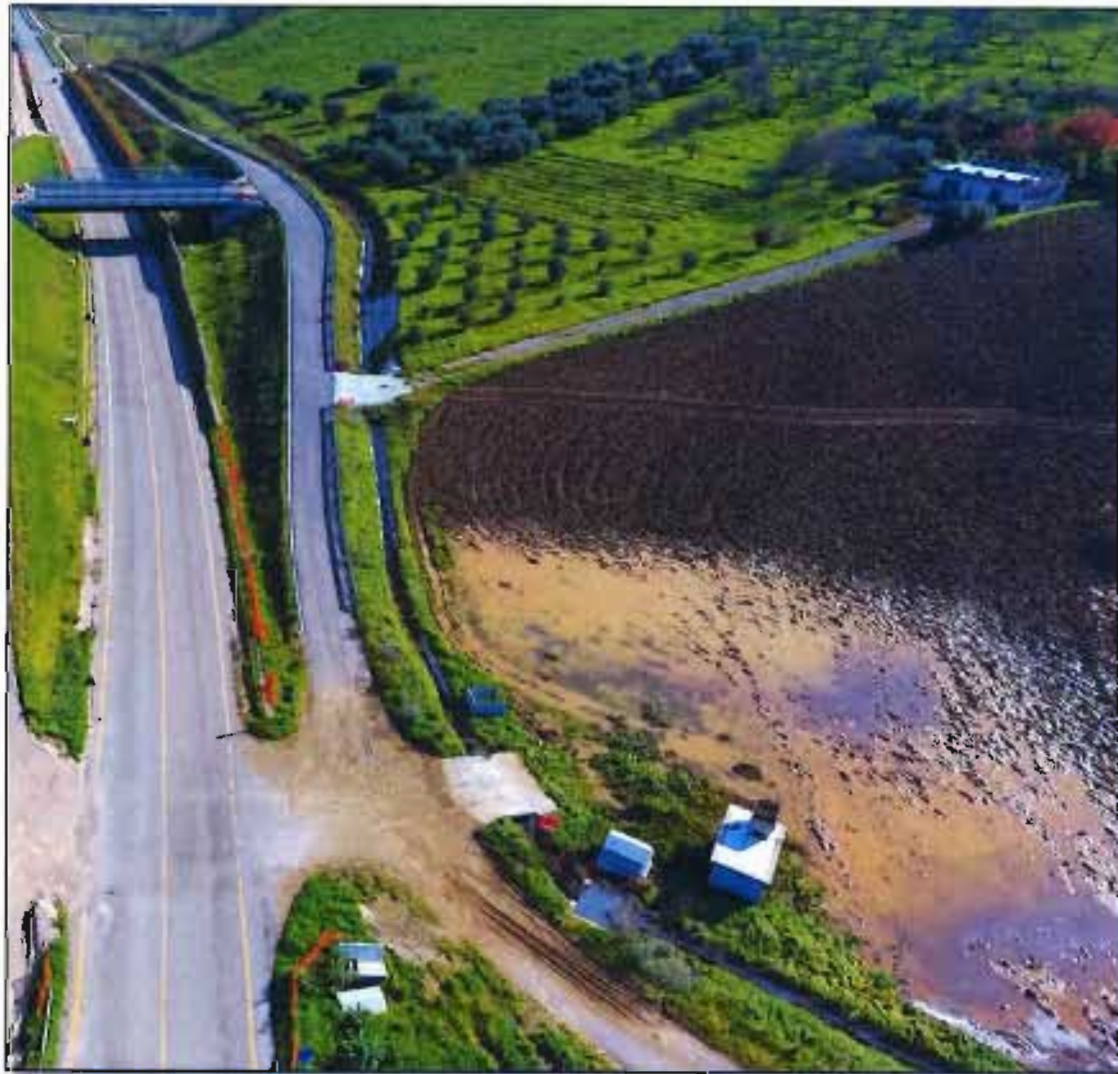
Foto 1 - 05/11/2018

Opera:	Viabilità secondaria 39 (Dalla sez. 1 alla sez. 3 – Dalla sez. 6 alla sez. 8C)
Danno visibile:	Dilavamento della scarpata con conseguente infiltrazione di acqua sotto la pavimentazione stradale; Deposito, sulla piattaforma stradale, di materiale solido trasportato.
Data rilevazione:	05/11/2018 – 08/11/2018

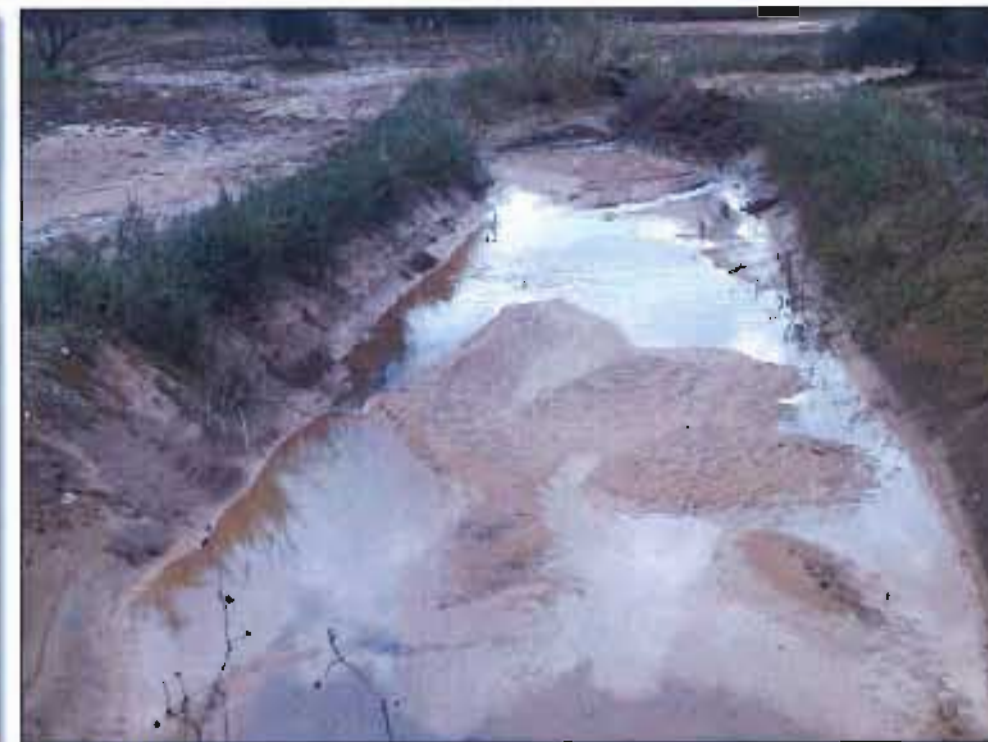
Foto 1 – 03/11/2018

Opera:	Tombino TP45 IN 60 – Canale aperto rivestito materassi
Danno visibile:	Inalveazione di monte e di valle completamente danneggiata
Data rilevazione:	03/11/2018 - 05/11/2018 – 08/11/2018

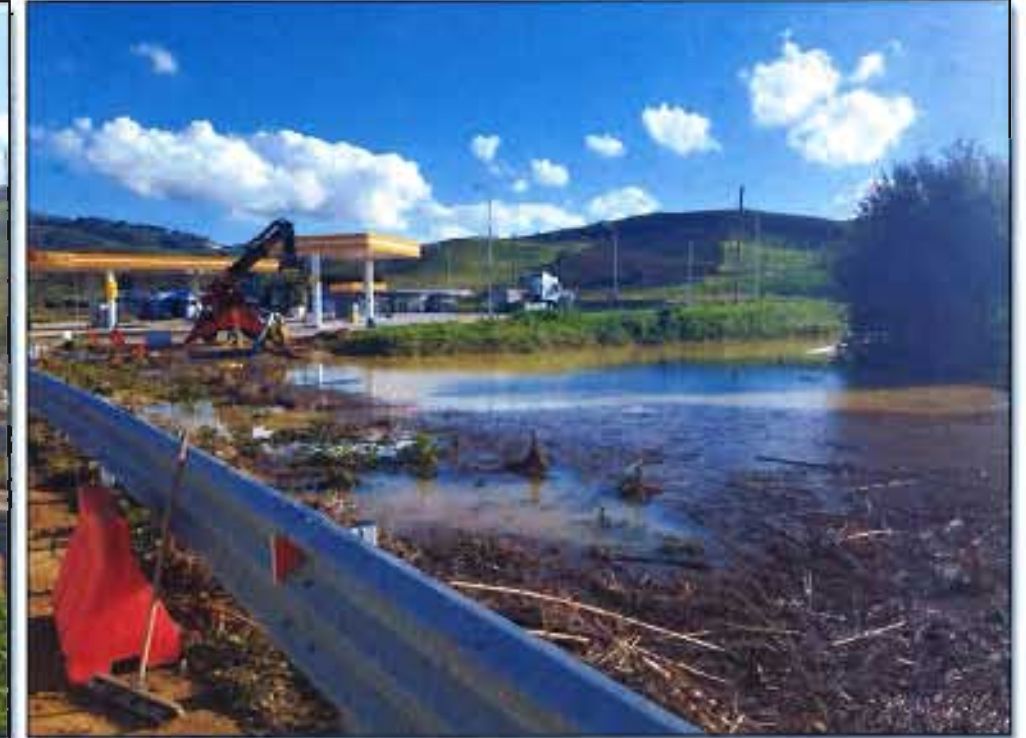
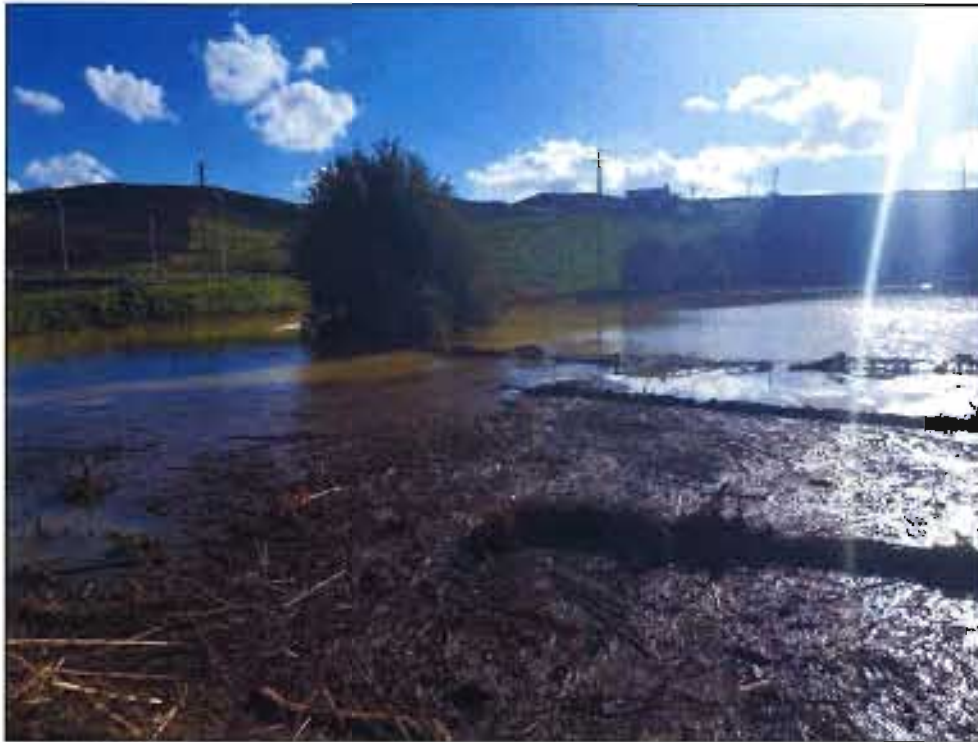
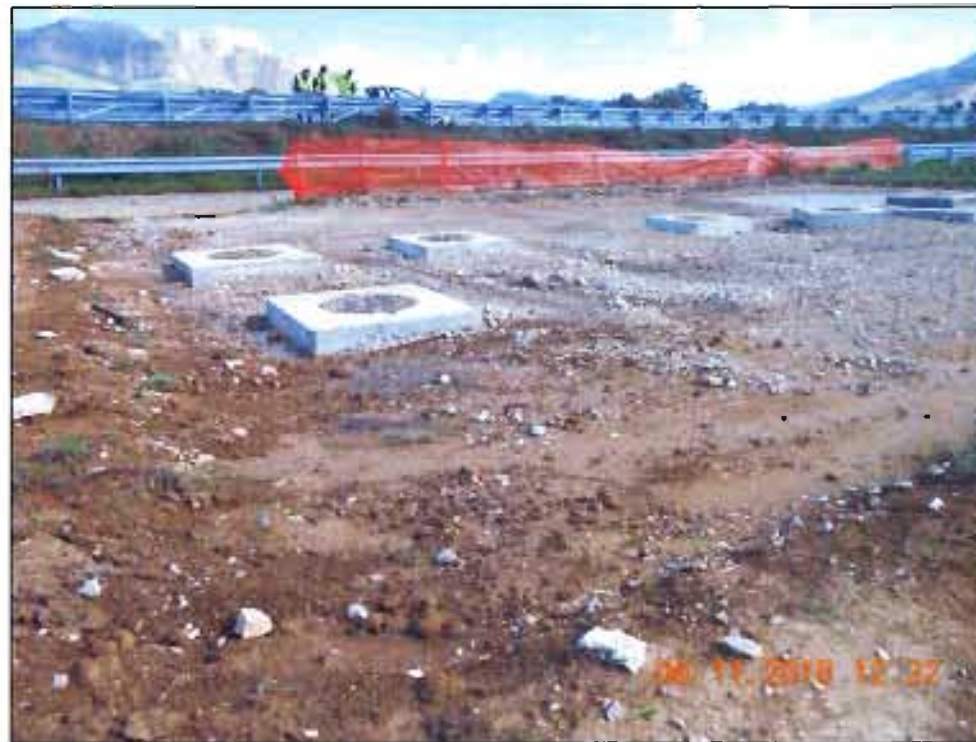
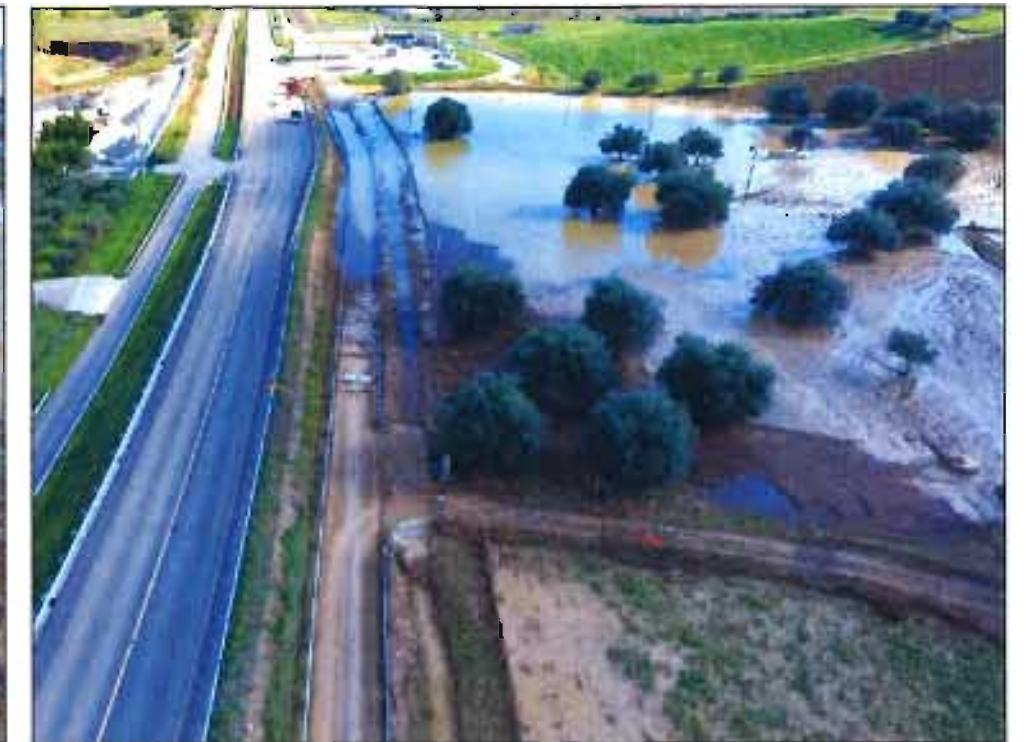
Opera:	Viabilità secondaria 39 (Dalla sez. 40 alla sez. 66C)
Danno visibile:	Piattaforma stradale invasa da fango e detriti con tratti completamente allagati; Scarpata tra asse principale e Viab. sec. 39 dilavata e ricoperta di fango.
Data rilevazione:	05/11/2018 - 06/11/2018 - 08/11/2018

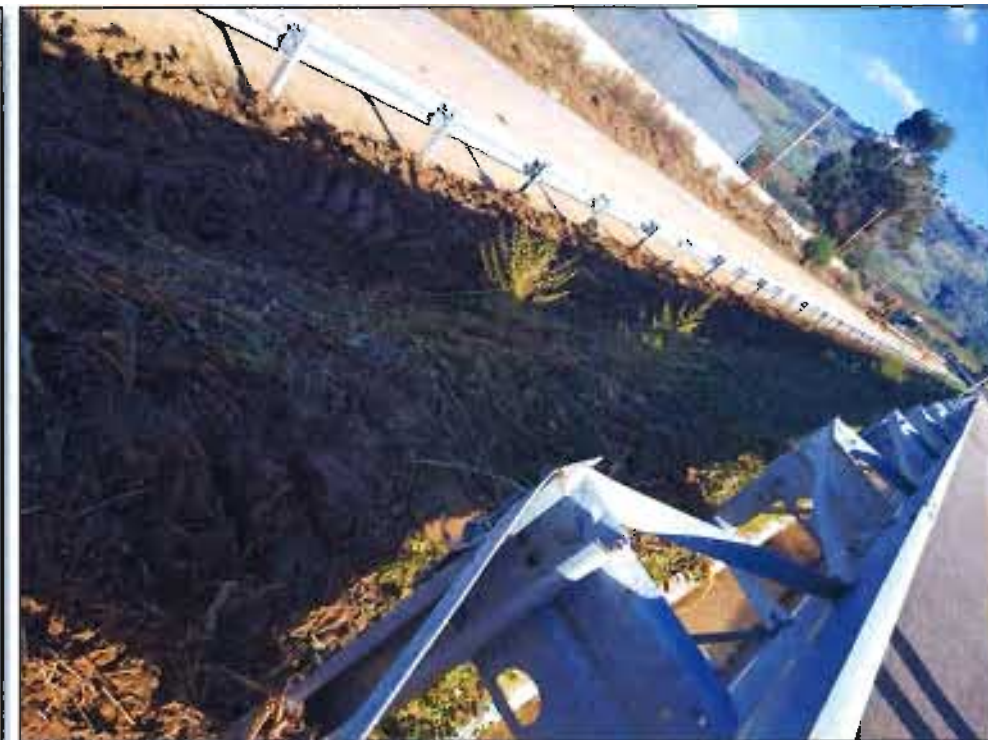
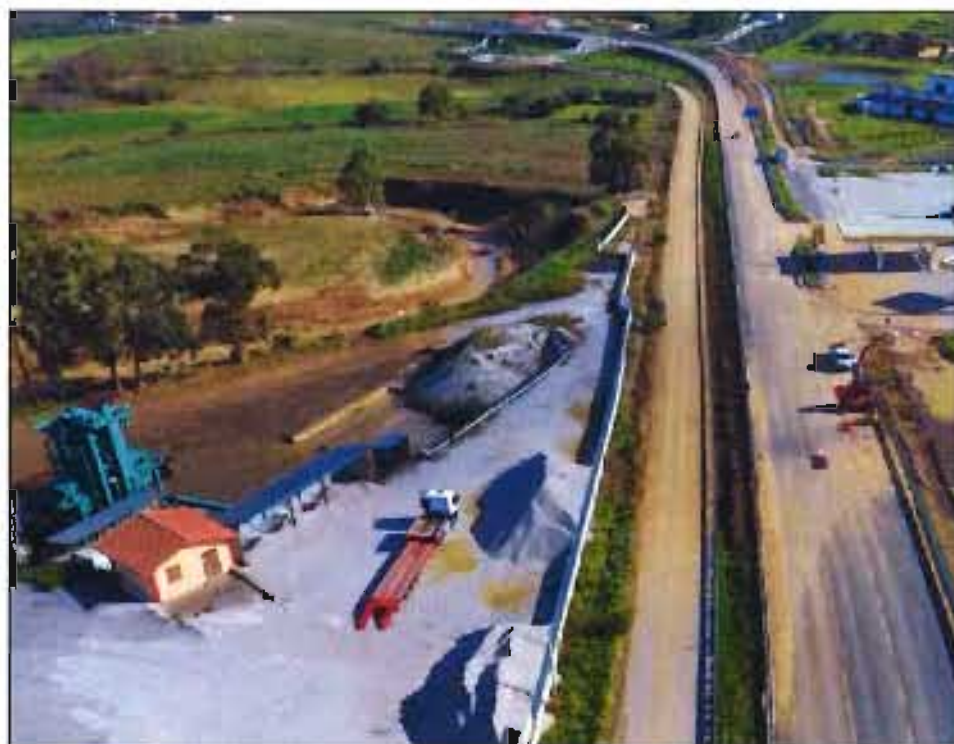
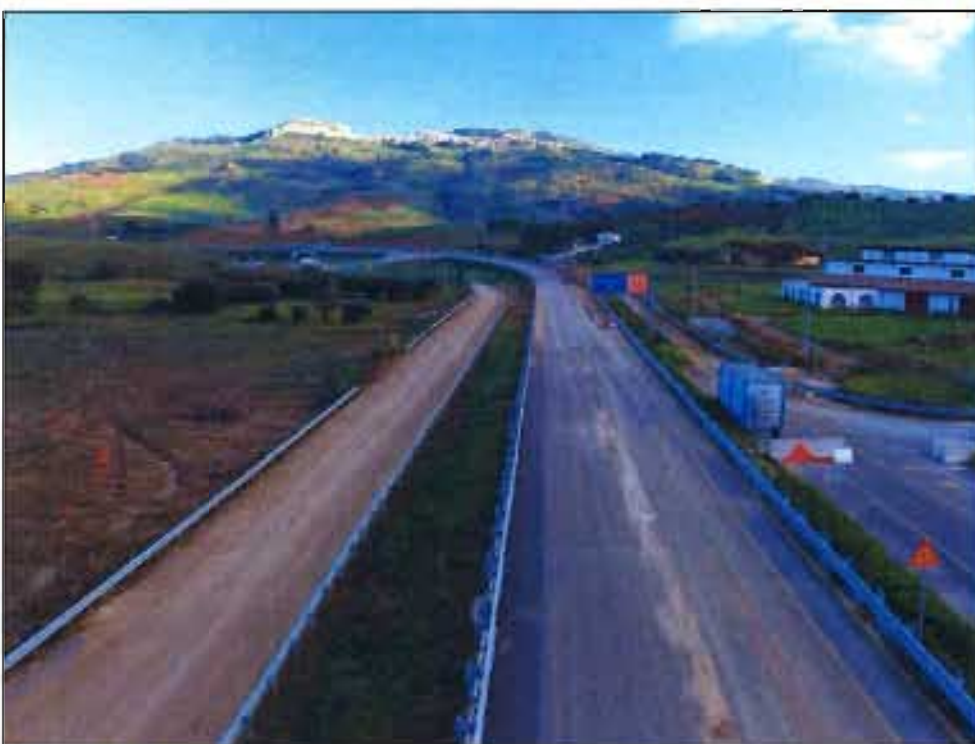
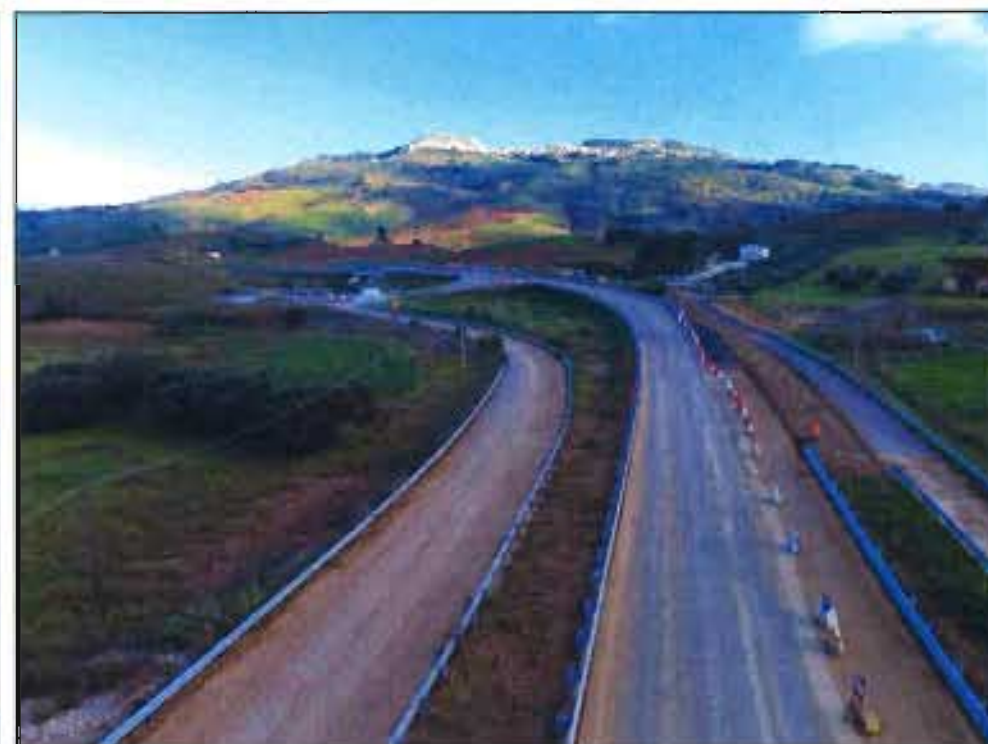
Opera:	Viabilità secondaria 38 (Dalla sez. 74 alla sez. 80) Viabilità secondaria 38A (Dalla sez. 1 alla sez. 18).
Danno visibile:	Piattaforma stradale invasa da fango e detriti; Scarpata tra asse principale e Viab. sec. 38A dilavata e ricoperta di fango.
Data rilevazione:	05/11/2018 - 08/11/2018

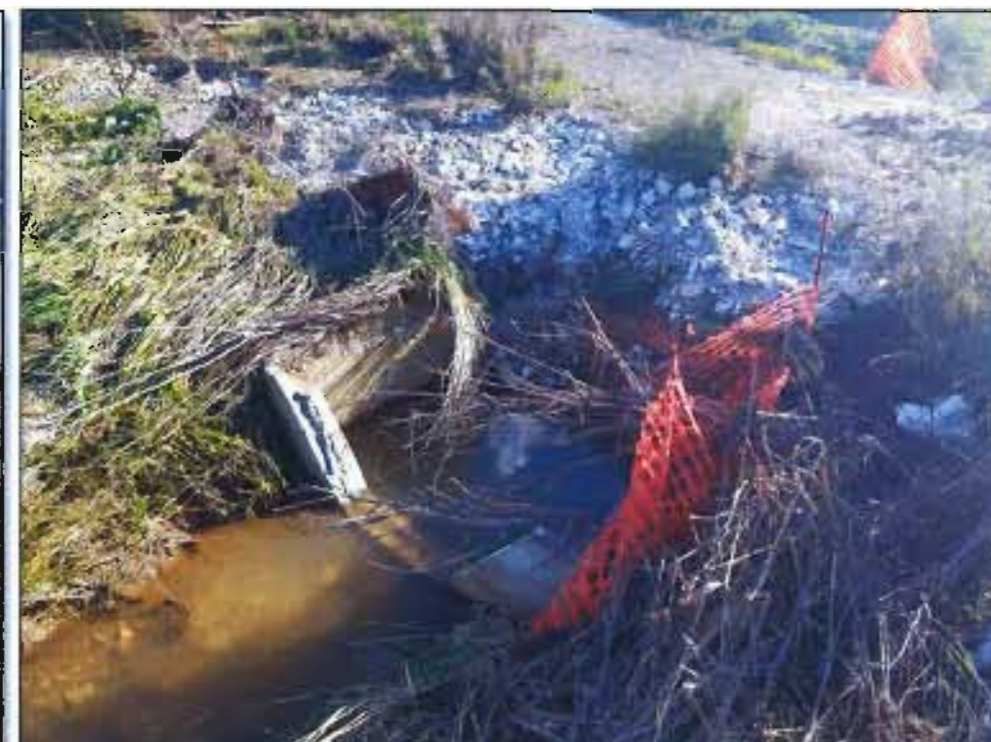
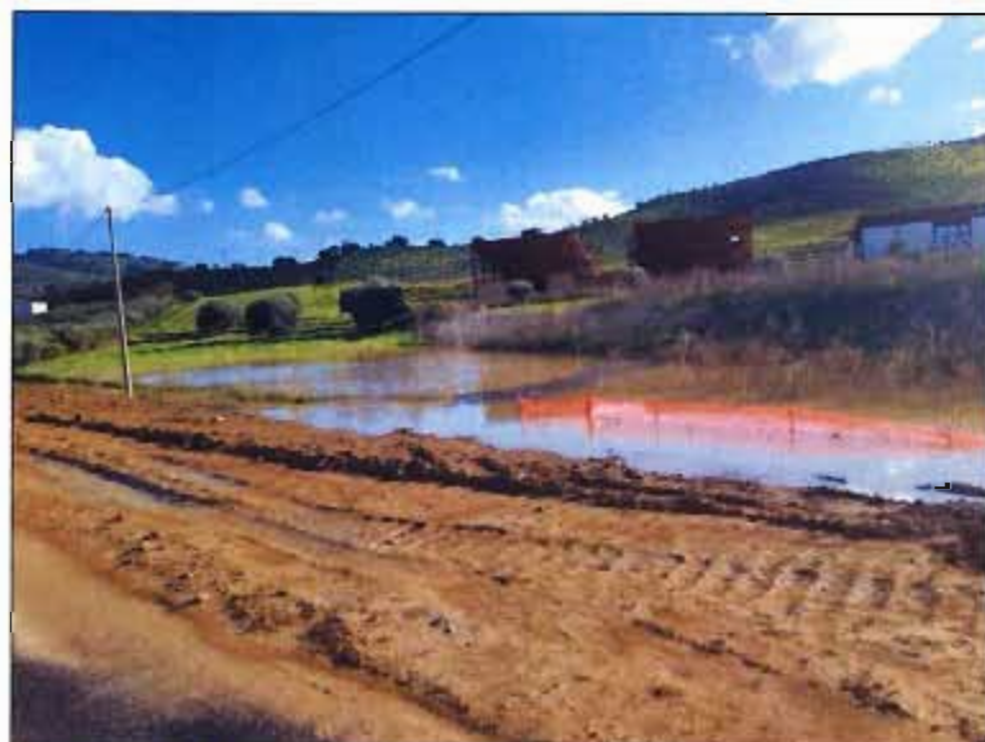
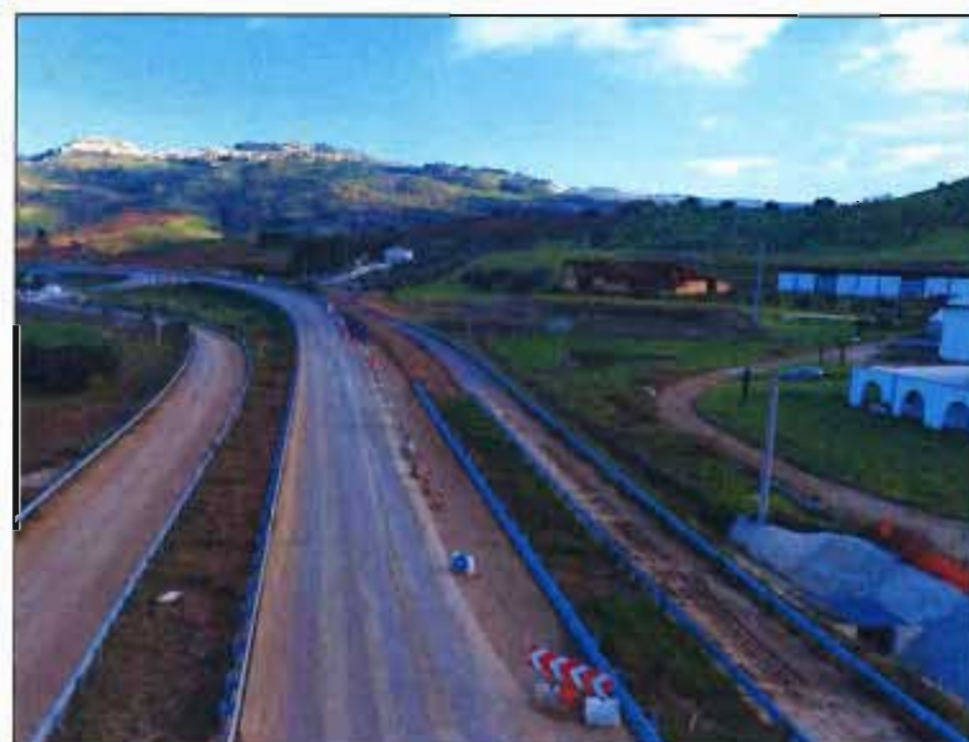
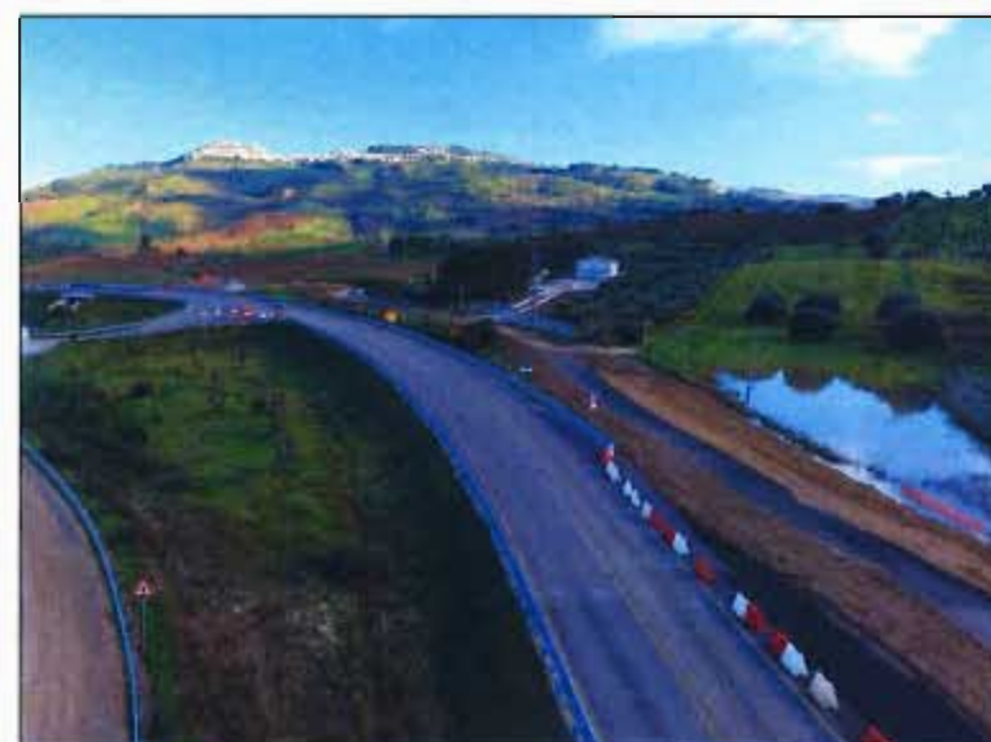
Opera:	Viabilità secondaria 39 (Dalla sez. 71B alla sez. 87)
Danno visibile:	Piattaforma stradale invasa da fango e detriti; Fosso di guardia totalmente ostruito da fango e detriti.
Data rilevazione:	05/11/2018 – 08/11/2018

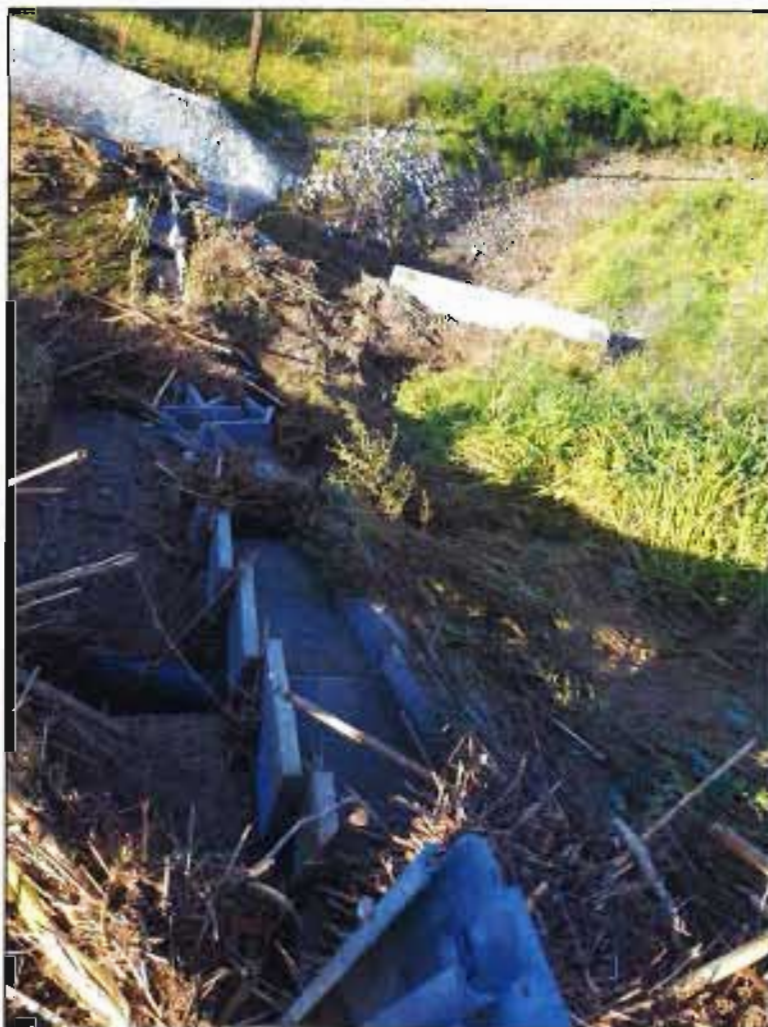
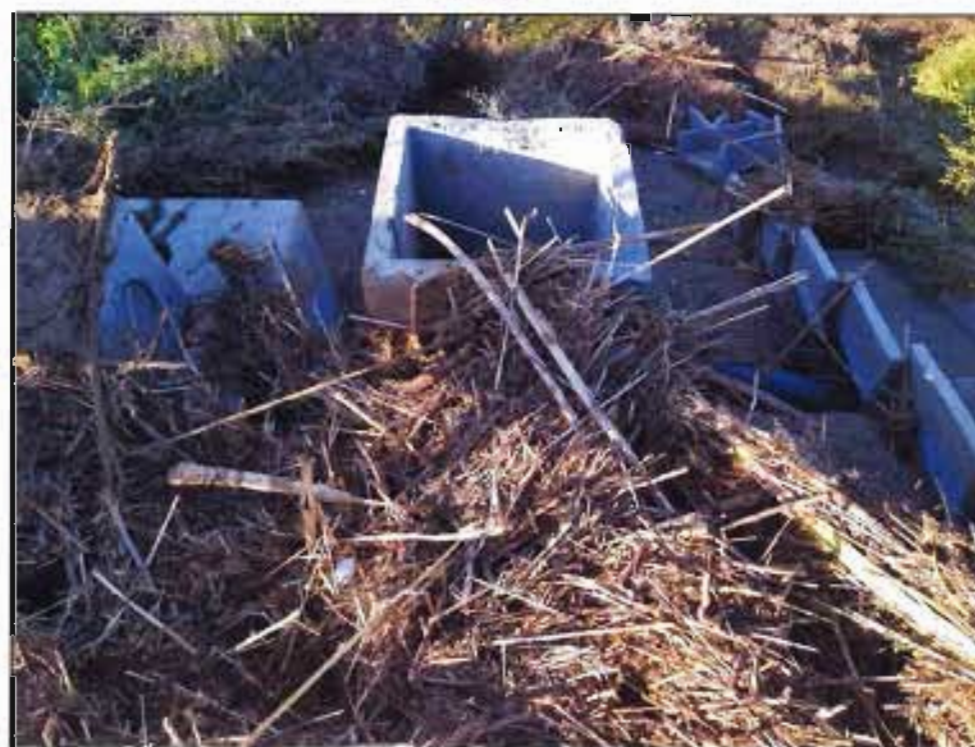
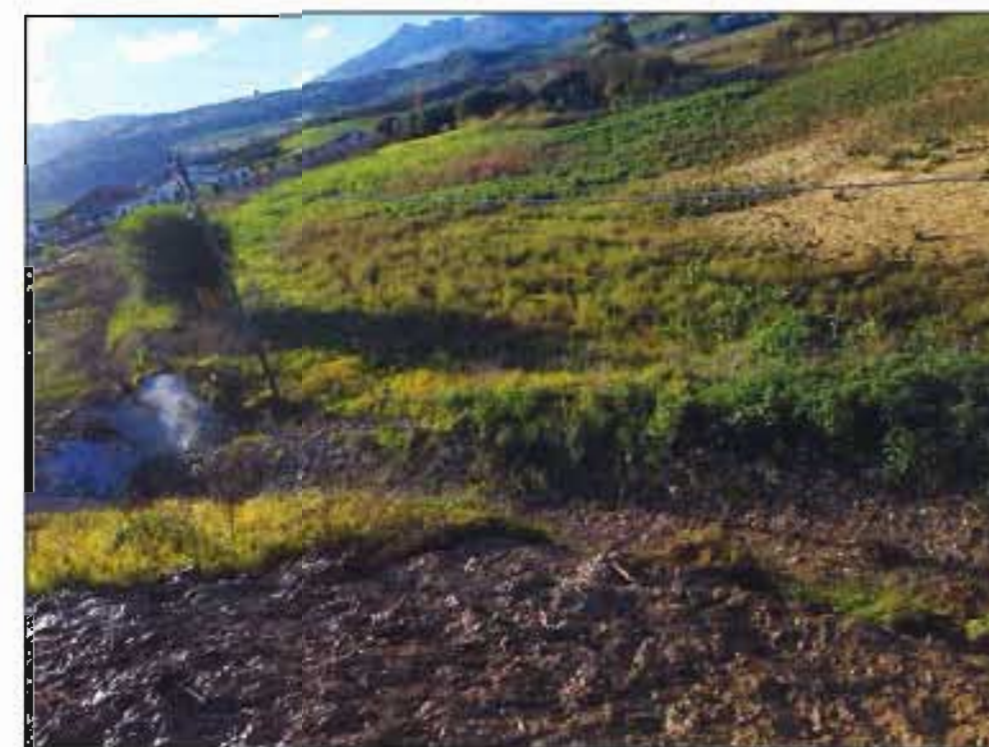
Opera:	Viabilità secondaria 38A (Dalla sez. 38 alla sez. 43) Viabilità secondaria 38B (Dalla sez. 4 alla sez. 7) IN 64 - Canale aperto rivestito in materassi OS93 - Muro in terra rinforzata
Danno visibile:	Canale idraulico parzialmente ostruito da fango e detriti; Embrici parzialmente divelti; Danneggiamento dei cavidotti, blocco pali e pozzetti dell'impianto elettrico svincolo Vicari nord; Scivolamento di fango e detriti sulla scarpata dell'opera OS93.
Data rilevazione:	05/11/2018
