Affidamento a Contraente Generale dei "Lavori di ammodernamento del tratto Palermo - Lercara Friddi, lotto funzionale dal km 14,4 (km. 0,0 del Lotto 2) compreso il tratto di raccordo della rotatoria Bolognetta, al km 48,0 (km. 33,6 del Lotto 2 - Svincolo Manganaro incluso) compresi i raccordi con le attuali SS n.189 e SS n.121

ELABORATI GENERALI INQUADRAMENTO GENERALE Report accertamento danni - Alluvione Novembre 2018

LAVORI: S.S.189 e S.S. 121 "Catanesa" – Itinerario Palermo-Agrigento-PA 17/08.

TRATTA: Tratto dal km. 14+400 al km. 48+000

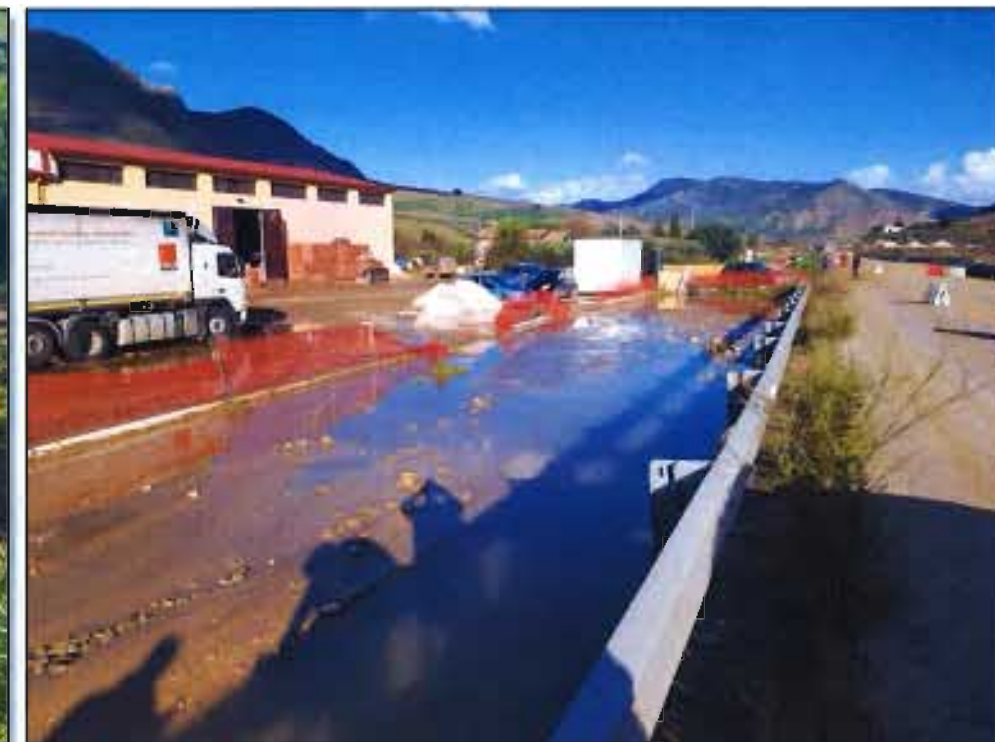
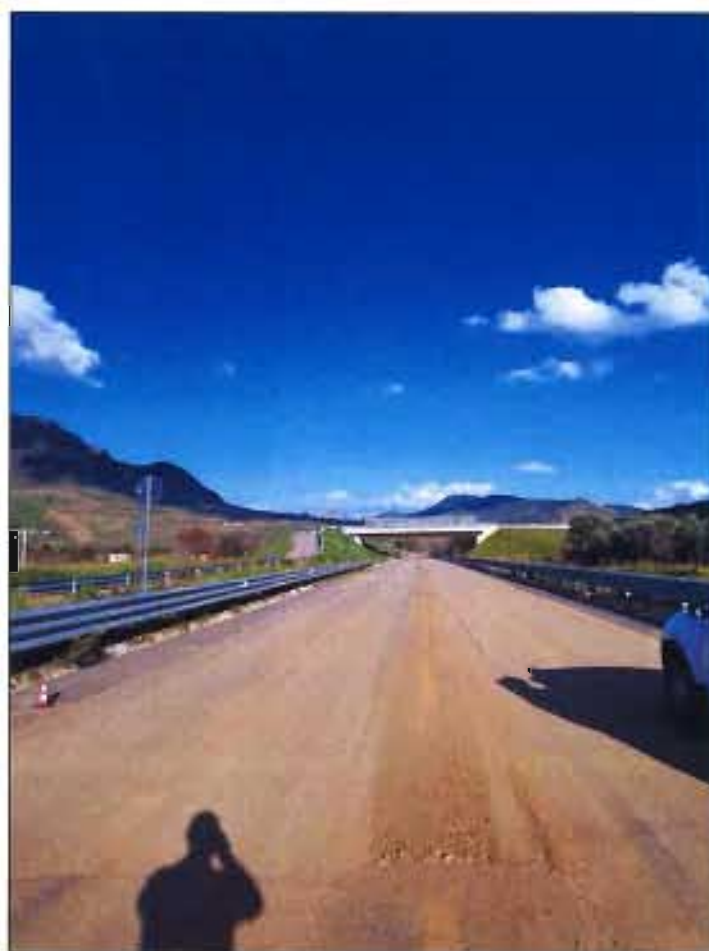
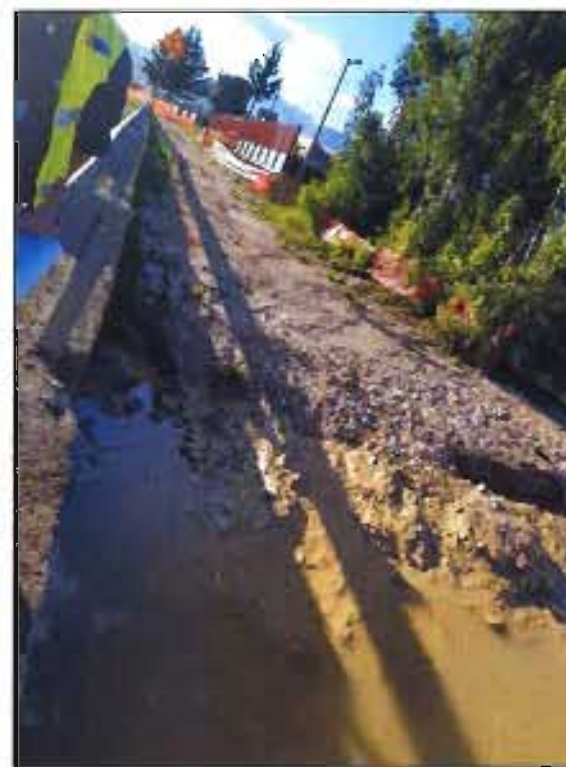
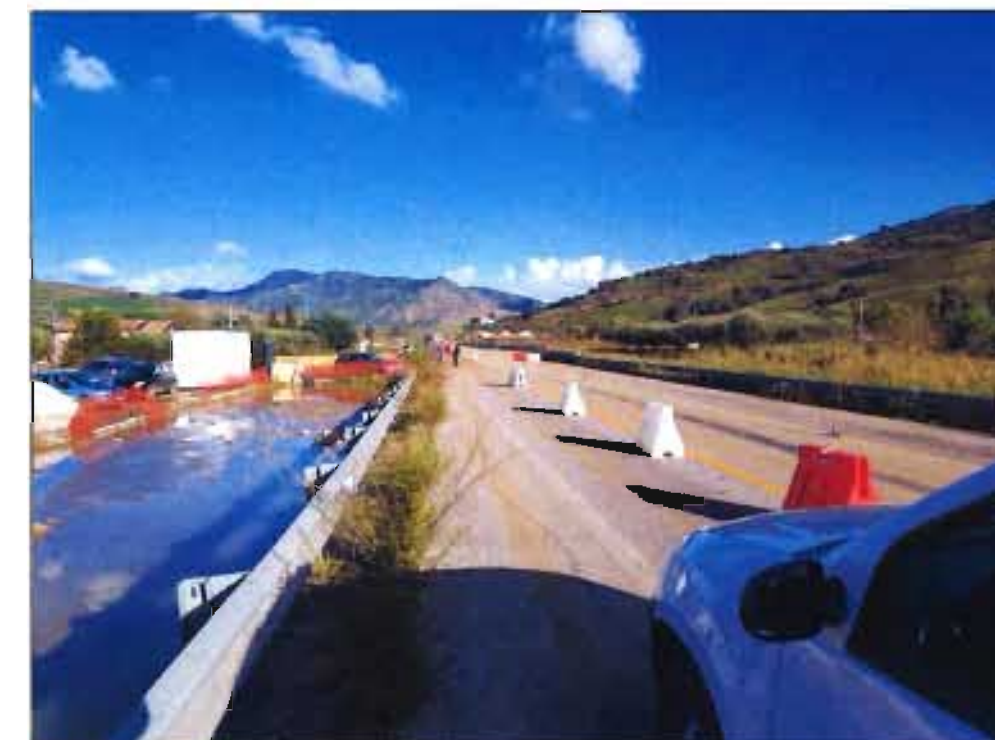
Opera:	Asse principale 18 – AP18 (Dalla sez. 1145 alla sez. 1197); Viab. sec. 41 – V.S. 41 (Dalla sez. 52 alla sez. 97)
Danno visibile:	Esondazione fiume S. Leonardo: Allagamento di tutta l'area di cantiere con conseguente accumulo di detriti e fango sulla piattaforma stradale; Intasamento dei pozzetti, delle caditoie e dei tubi costituenti l'idraulica di piattaforma; Idraulica di versante (fossi di guardia) totalmente ostruiti.
Data rilevazione:	05/11/2018

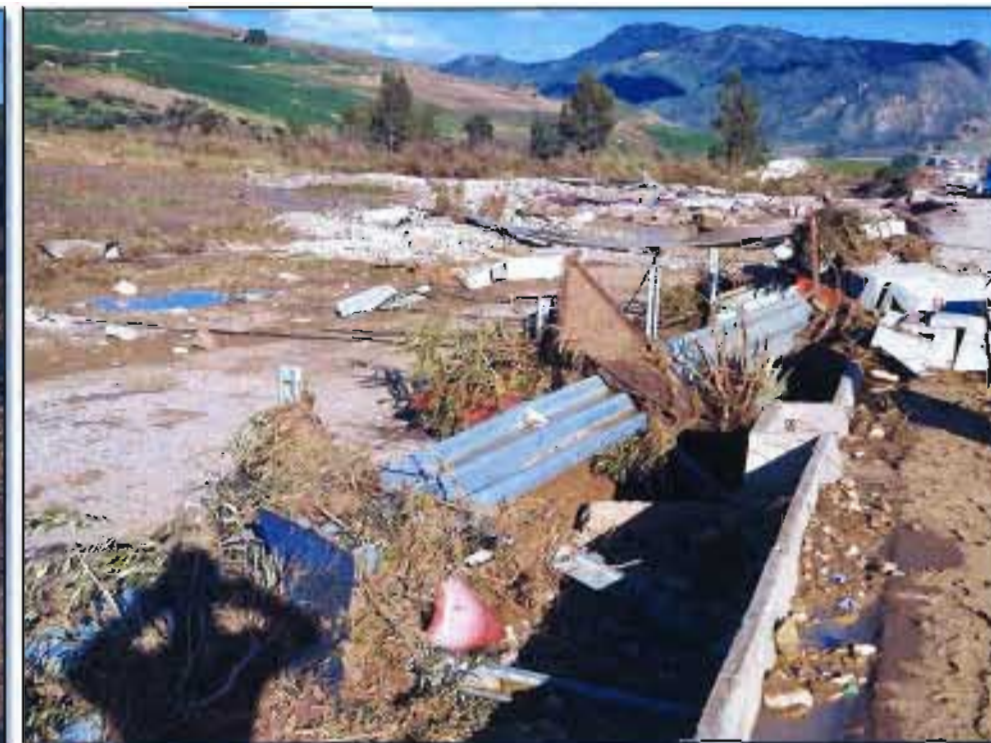
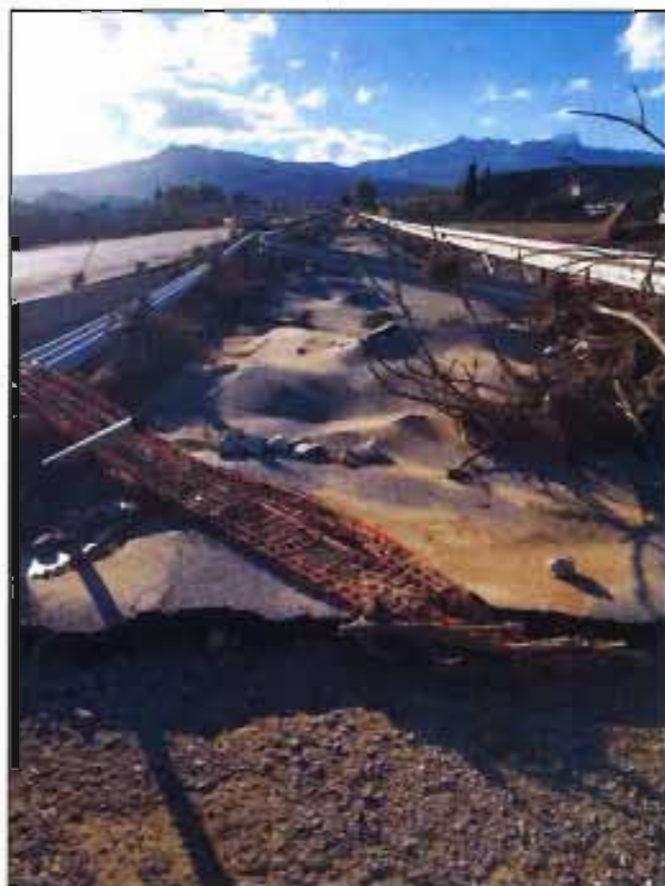
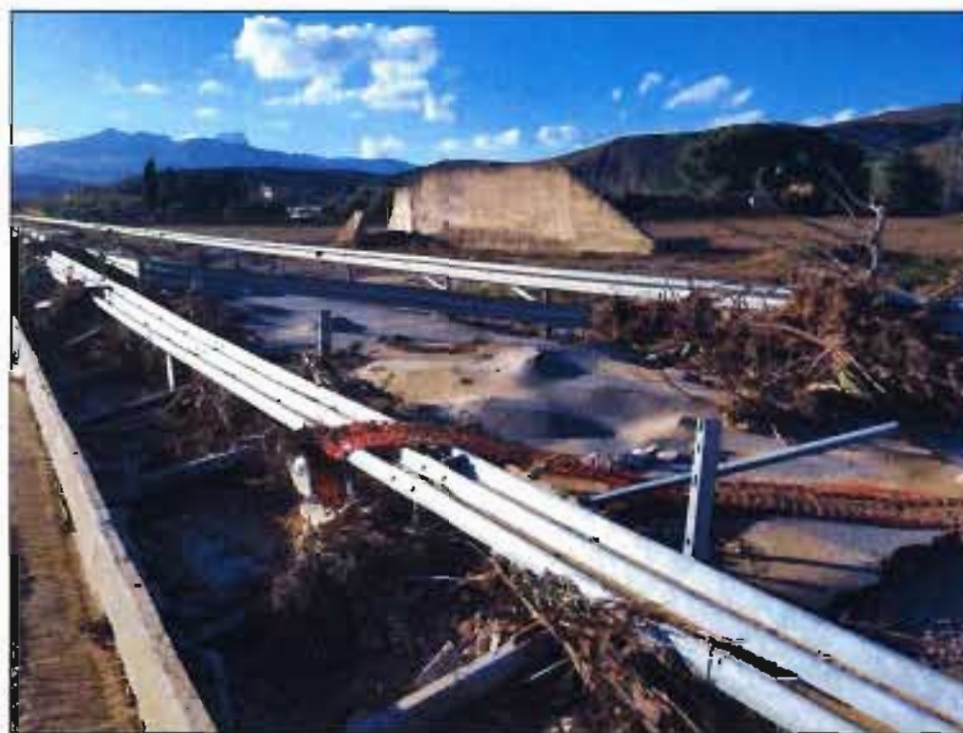
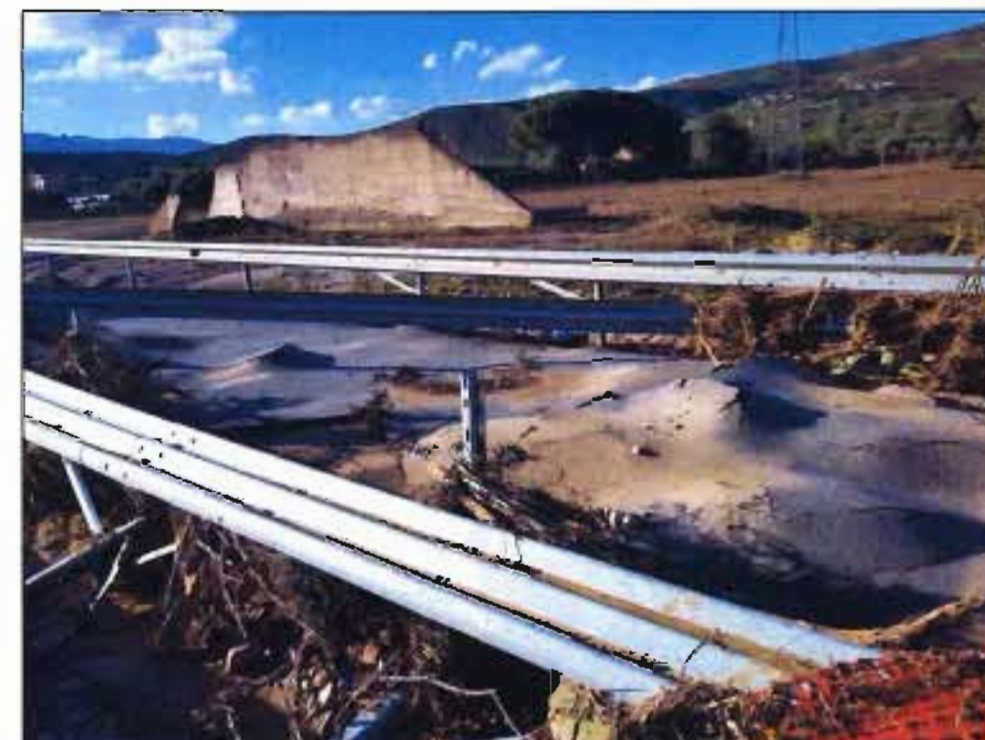
Opera:	Asse principale 18 – AP18 (Dalla sez. 1197 alla sez. S1); Viab. sec. 41 – V.S. 41 (Dalla sez. 97 alla sez. 106)
Danno visibile:	Esondazione fiume S. Leonardo: Allagamento di tutta l'area di cantiere con conseguente accumulo di detriti e fango sulla piattaforma stradale; Dilavamento e completo danneggiamento della piattaforma stradale già realizzata (Asfalto, cunette, barriere, ecc.); Intasamento dei pozzetti, delle caditoie e dei tubi costituenti l'idraulica di piattaforma;
Data rilevazione:	05/11/2018

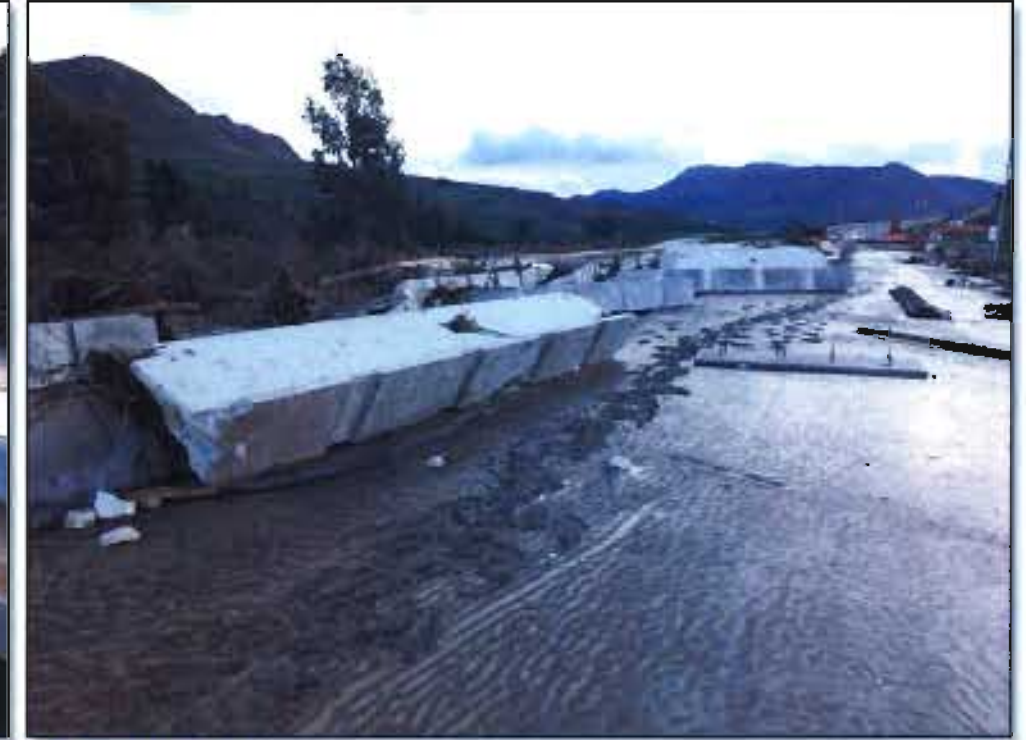
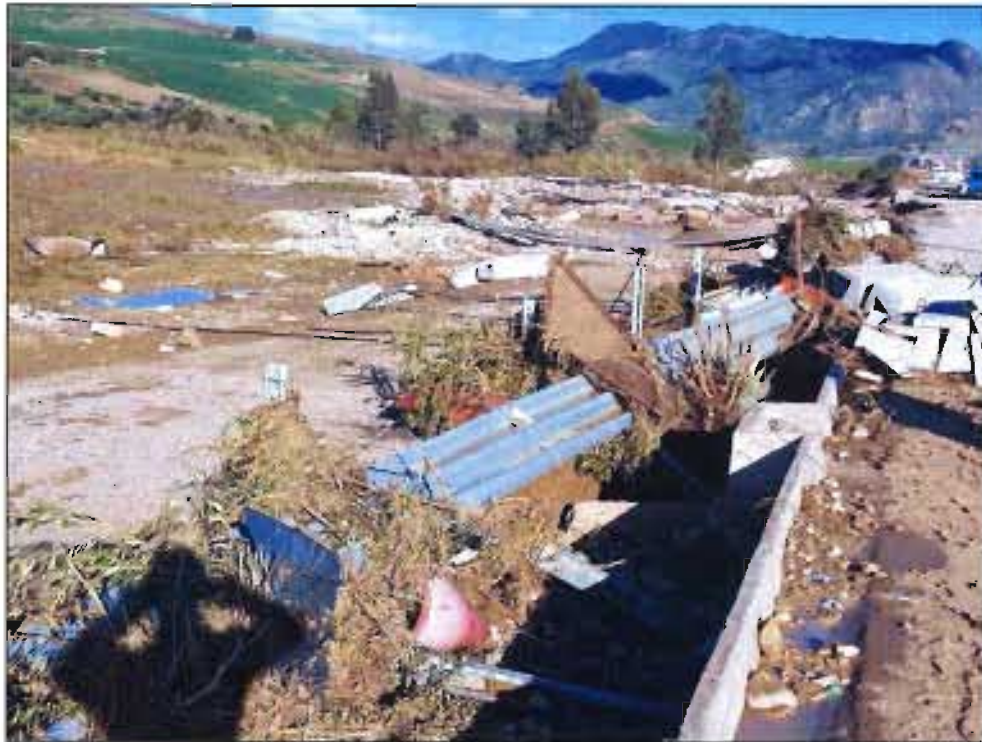
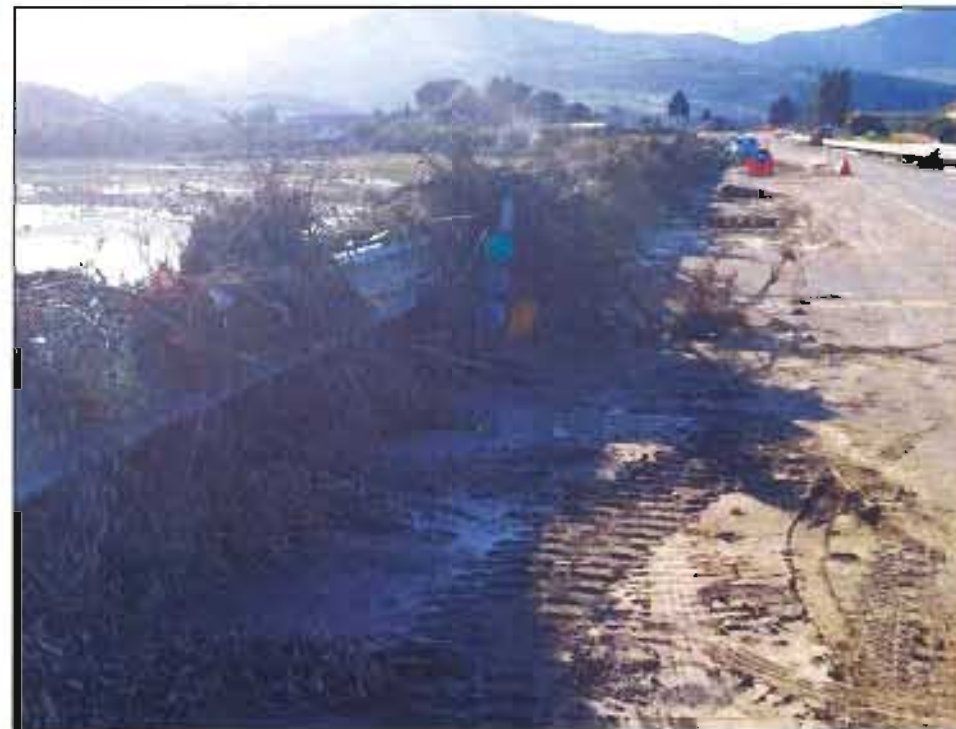
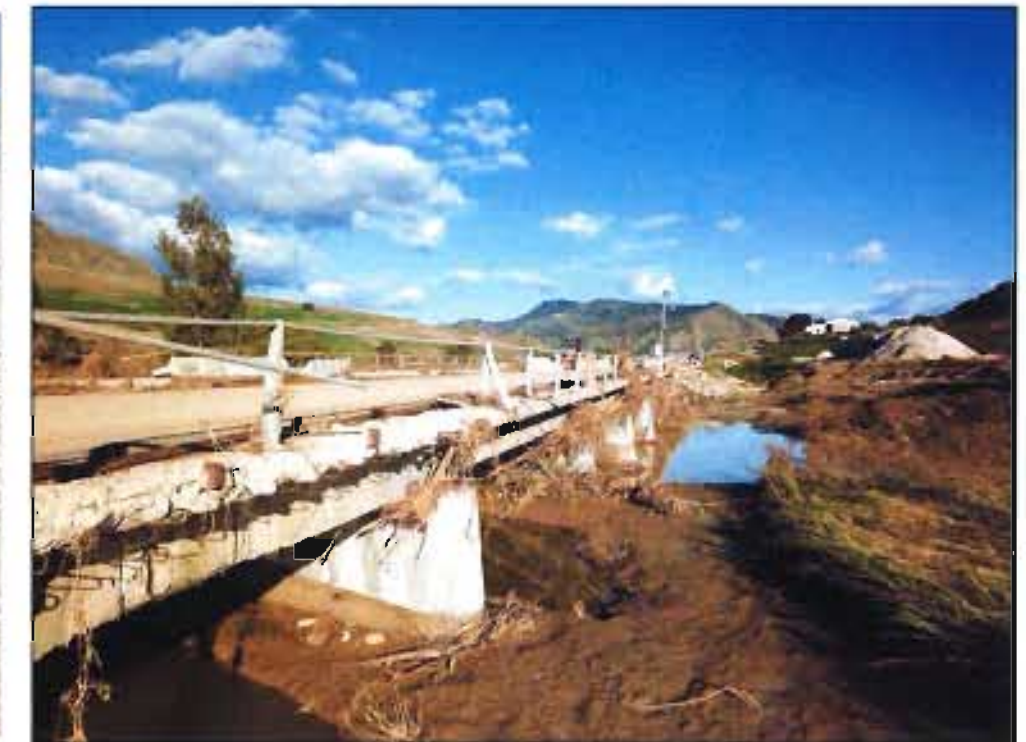
Opera:	Viadotto esistente S. Leonardo
Danno visibile:	Esondazione fiume S. Leonardo: Allagamento di tutta l'area di cantiere con conseguente accumulo di detriti e fango sulla piattaforma stradale; Completo danneggiamento e perdita di tutti i materiali, mezzi e attrezzature presenti sull'area di cantiere (Box pref., new jersey in c.a., giunti, ferro tondino per c.a., malte, resine, pannelli di carpenteria, martelletti, torre faro, barriere stradali, semafori, ecc.).
Data rilevazione:	03/11/2018 – 05/11/2018 – 06/11/2018

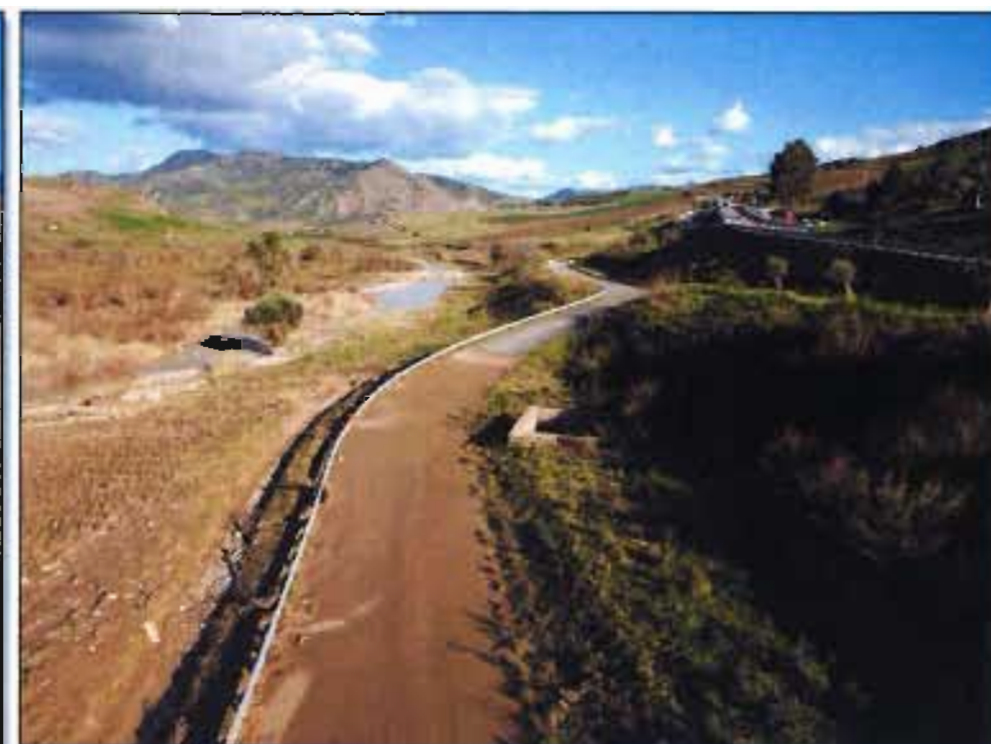
Foto 1 - 05/11/2018

Opera:	Svincolo Nuovo (Rampa 5 – Rotatoria 2); Viab. sec. 44 (Dalla sez. 1 alla sez. 11).
Danno visibile:	Esondazione fiume S. Leonardo: Fosso di guardia FT1_Sec44_01 ostruito da fango e detriti; Dilavamento del piede della scarpata; Parziale danneggiamento degli embrici di scarico; Fango e detriti sulla piattaforma stradale della Viab sec. 44 dalla sez. 8 alla sez.11.
Data rilevazione:	05/11/2018 – 06/11/2018

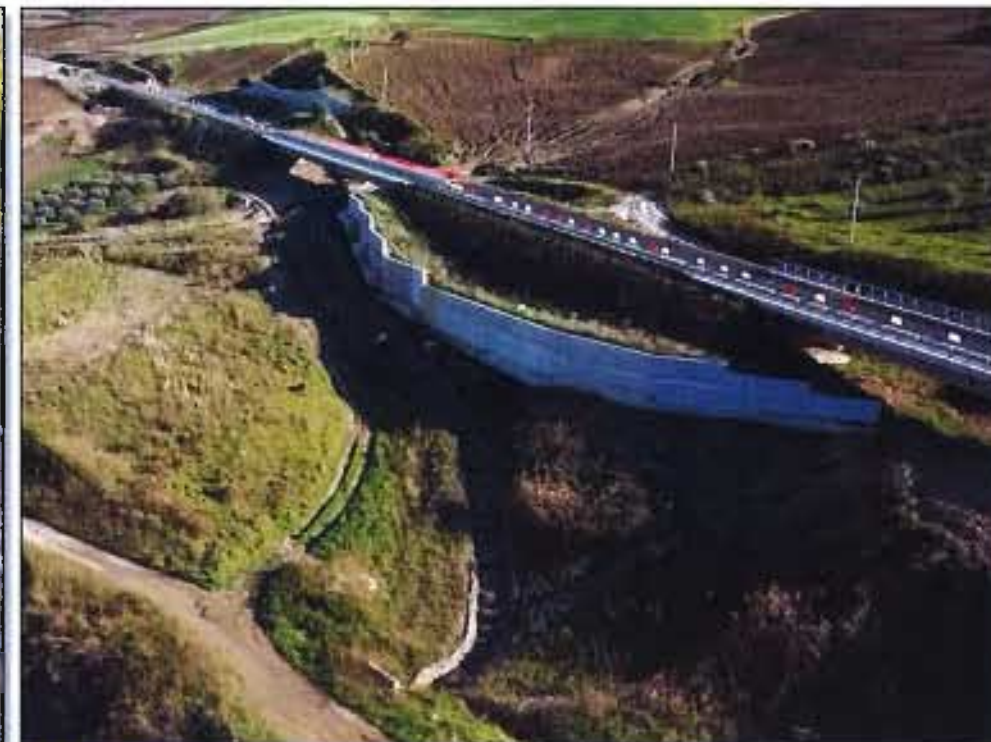
Foto 1 - 05/11/2018

Opera:	IN 67 – Canale aperto rivestito in materassi; IN 68 – Canale aperto rivestito in materassi; Tombino TS52.
Danno visibile:	Esondazione fiume S. Leonardo: Canali di inalveazione parzialmente ostruiti da fango e detriti; Materassi tipo RENO trascinati dalla corrente e fortemente danneggiati Tombino idraulico parzialmente ostruito dal fango.
Data rilevazione:	05/11/2018 – 06/11/2018

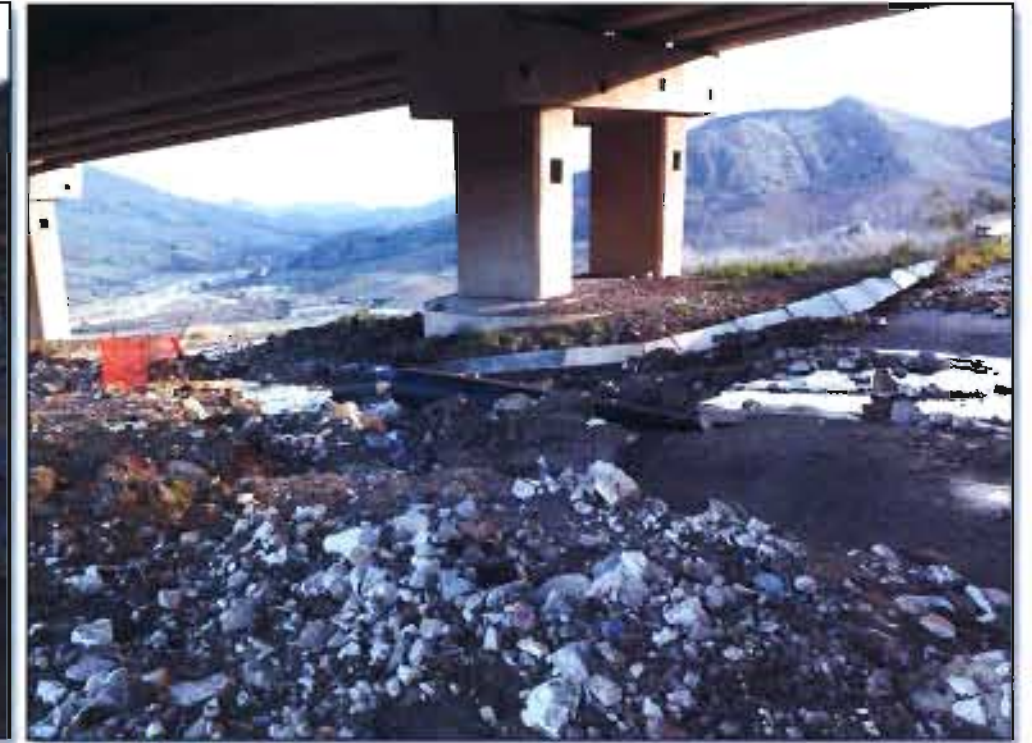
Foto 1 – 03/11/2018

Opera:	Viadotto esistente Ferruzze 1 Nord; Viab. sec. 47 (Dalla sez. 1 alla sez. 3)
Danno visibile:	Dilavamento della scarpata costituente il quarto di cono tra asse principale e viadotto esistente Ferruzze 1 Nord; Piattaforma stradale Viab. sec. 47 invasa da fango e detriti; Sistemazione idraulica parzialmente danneggiata.
Data rilevazione:	03/11/2018 – 04/11/2018 – 06/11/2018

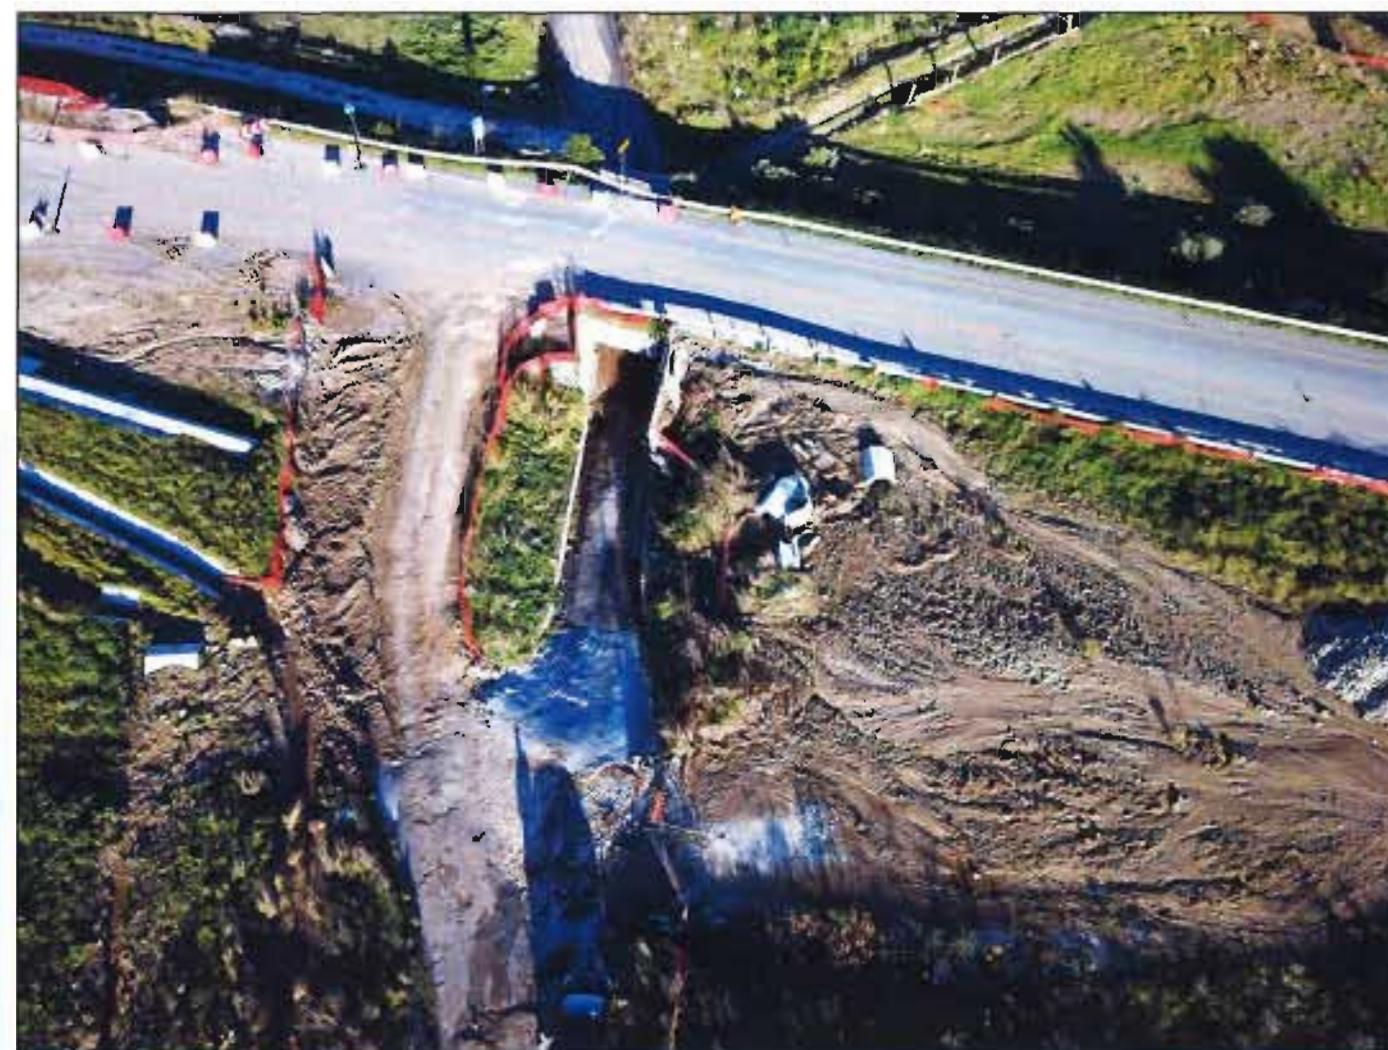
Foto 1 - 06/11/2018

Opera:	Sottovia esistente ST08
Danno visibile:	Danni idraulici per sversamento di fango proveniente da monte con allagamento dell'area interna al sottovia esistente
Data rilevazione:	06/11/2018

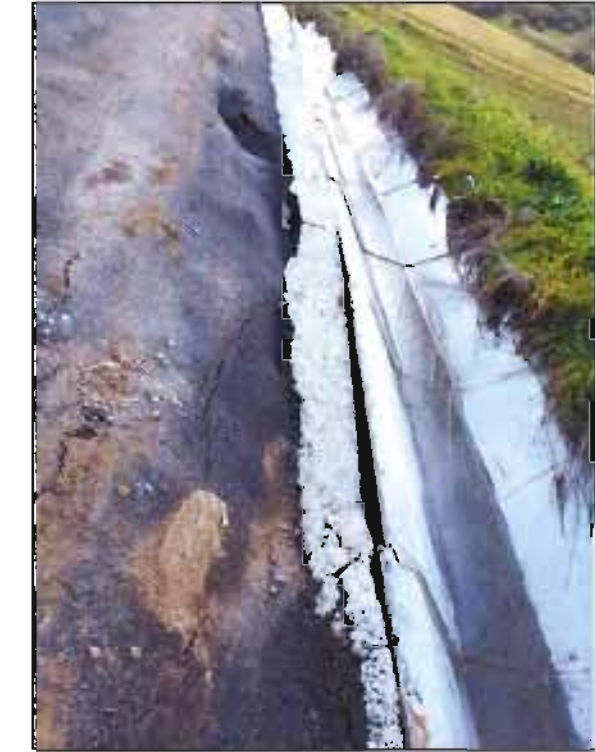
Foto 1 – 04/11/2018

Opera:	Asse principale 25_AG (Dalla sez. 1436.A alla sez. 1436.C); Fosso di guardia FT2_P29_01; Viab. sec. 49 (Dalla sez. 13 alla sez. 16).
Danno visibile:	Fosso di guardia FT2_P29_01 ostruito da fango e detriti; Dilavamento scarpata e danneggiamento embrici di scarico idraulico (Sez. 1436.A-C), con conseguente trasporto di detriti sulla piattaforma stradale; Danneggiamento piattaforma stradale e idraulica di piattaforma (Viab. sec. 49)
Data rilevazione:	04/11/2018 – 05/11/2018 – 08/11/2018

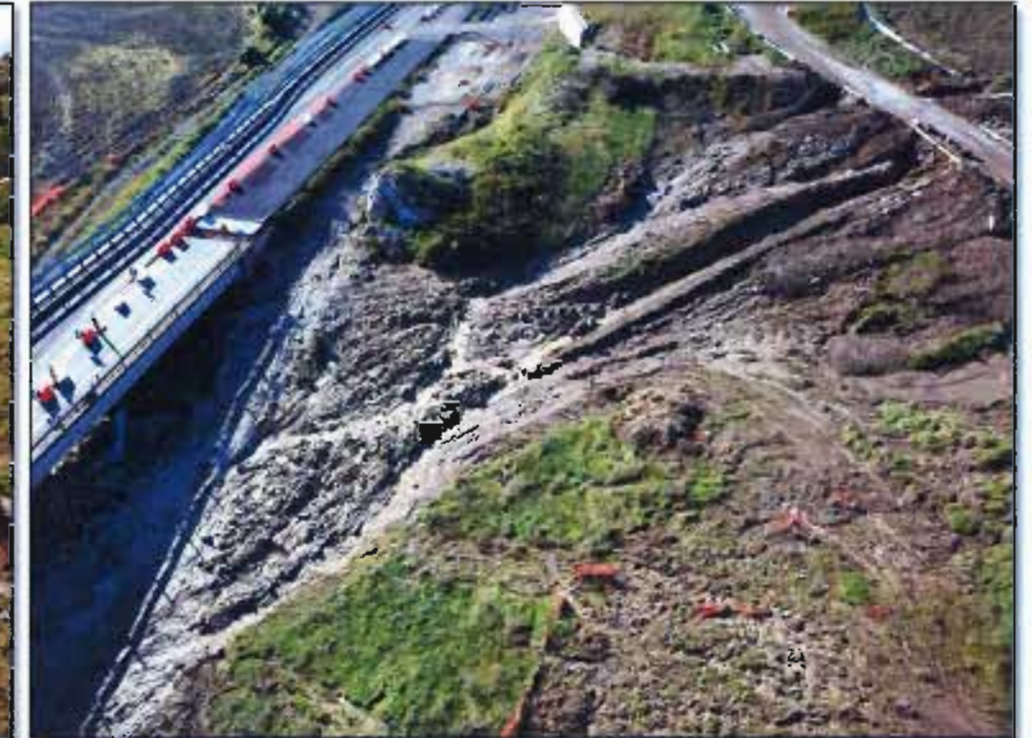
Foto 1 – 06/11/2018

Opera:	Svincolo Vicari Sud (Rampa 6 – Rotatoria 1) Tombino TS 57
Danno visibile:	Movimento franoso del versante di monte con riversamento di fango e detriti sulla piattaforma stradale con conseguente danneggiamento dell'idraulica di piattaforma (Rampa 6 e Rotatoria 1 Svinc. Vicari Sud); Tombino TS 57 parzialmente ostruito da fango e detriti; Trincee drenanti e idraulica seriamente danneggiate (Rotatoria 1 Svinc. Vcari Sud).
Data rilevazione:	05/11/2018 - 06/11/2018

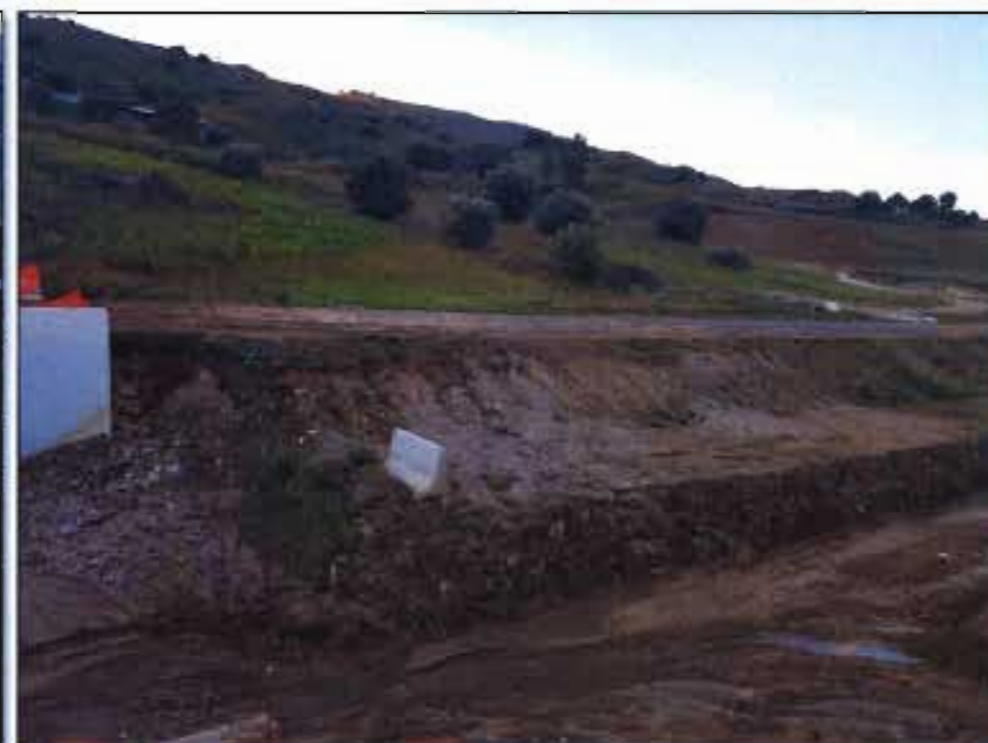
Foto 1 - 05/11/2018

Opera:	Viabilità secondaria 51 (Dalla sez. 23 alla sez. 56) Tombino TP 61
Danno visibile:	Movimento franoso del versante di monte con probabile interessamento della piattaforma stradale; Riversamento di fango e detriti sulla piattaforma stradale con conseguente danneggiamento dell'idraulica di versante e dilavamento delle scarpate di monte e di valle; Tombino TP 61 parzialmente ostruito da fango e detriti.
Data rilevazione:	05/11/2018 – 06/11/2018

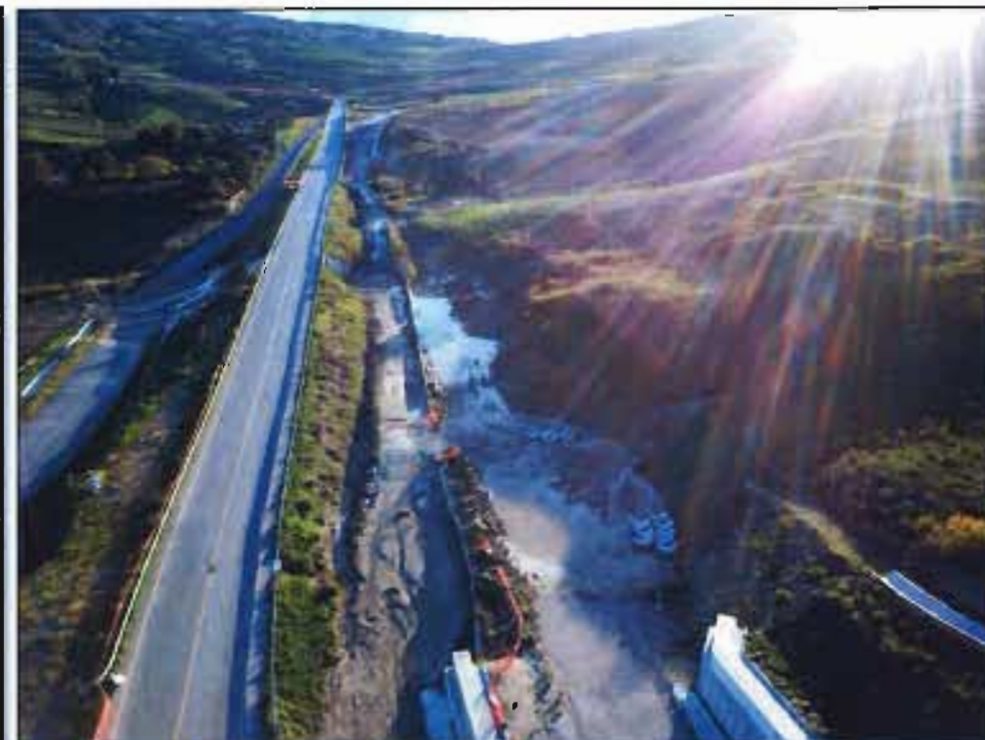
Foto 1 - 06/11/2018

Opera:	Asse principale 27_AG (Dalla sez. 1503 alla sez. 1526)
Danno visibile:	Dilavamento della fondazione stradale
Data rilevazione:	06/11/2018

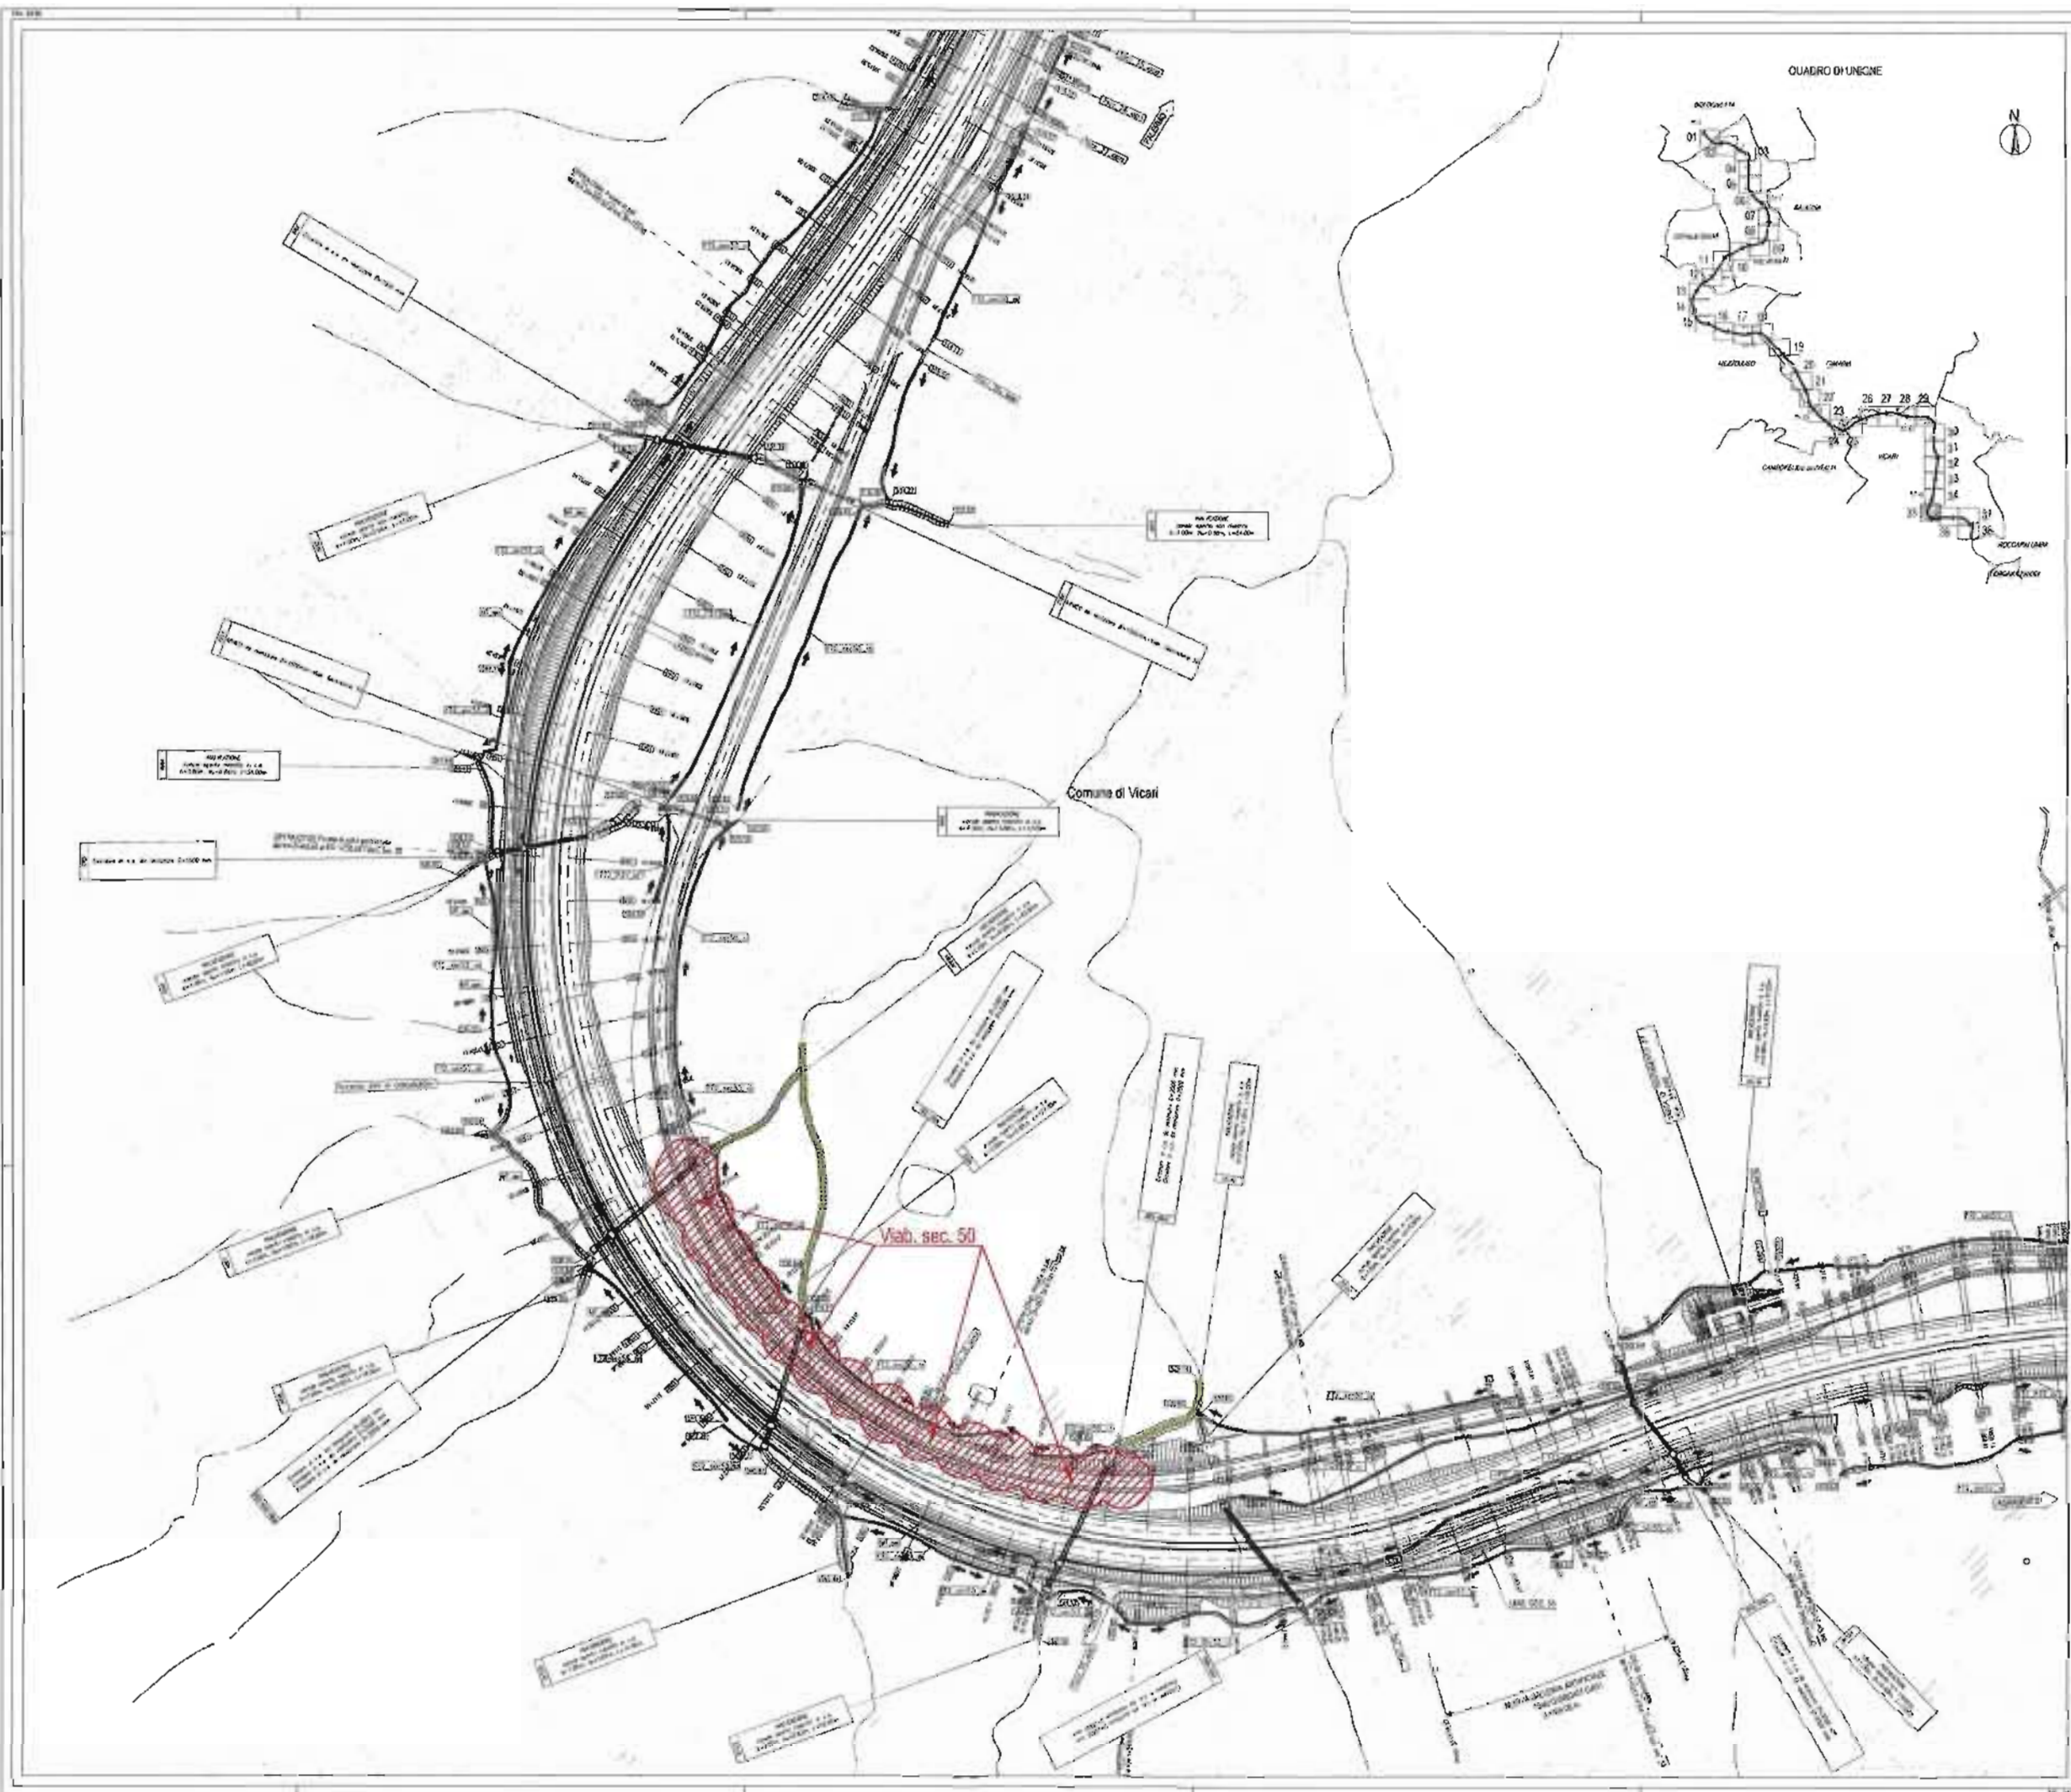
SCHEDA ACCERTAMENTO DANNI N. 64
SCHEMA PLANIMETRICO

Opera:	Viabilità secondaria 50 (Dalla sez. 63 alla sez. 82); Tombini Idraulici TP66 – TP67 – TP68 (zona di sbocco).
Danno visibile:	Erosione del corpo stradale; Danneggiamento tombini idraulici TP66 – TP67 – TP68 e relative inalveazioni di valle.
Data rilevazione:	06/11/2018
