Affidamento a Contraente Generale dei "Lavori di ammodernamento del tratto Palermo - Lercara Friddi, lotto funzionale dal km 14,4 (km. 0,0 del Lotto 2) compreso il tratto di raccordo della rotatoria Bolognetta, al km 48,0 (km. 33,6 del Lotto 2 - Svincolo Manganaro incluso) compresi i raccordi con le attuali SS n.189 e SS n.121

ELABORATI GENERALI INQUADRAMENTO GENERALE Report accertamento danni - Alluvione Novembre 2018

LAVORI: S.S.189 e S.S. 121 "Catanesa" – Itinerario Palermo-Agrigento-PA 17/08.

TRATTA: Tratto dal km. 14+400 al km. 48+000

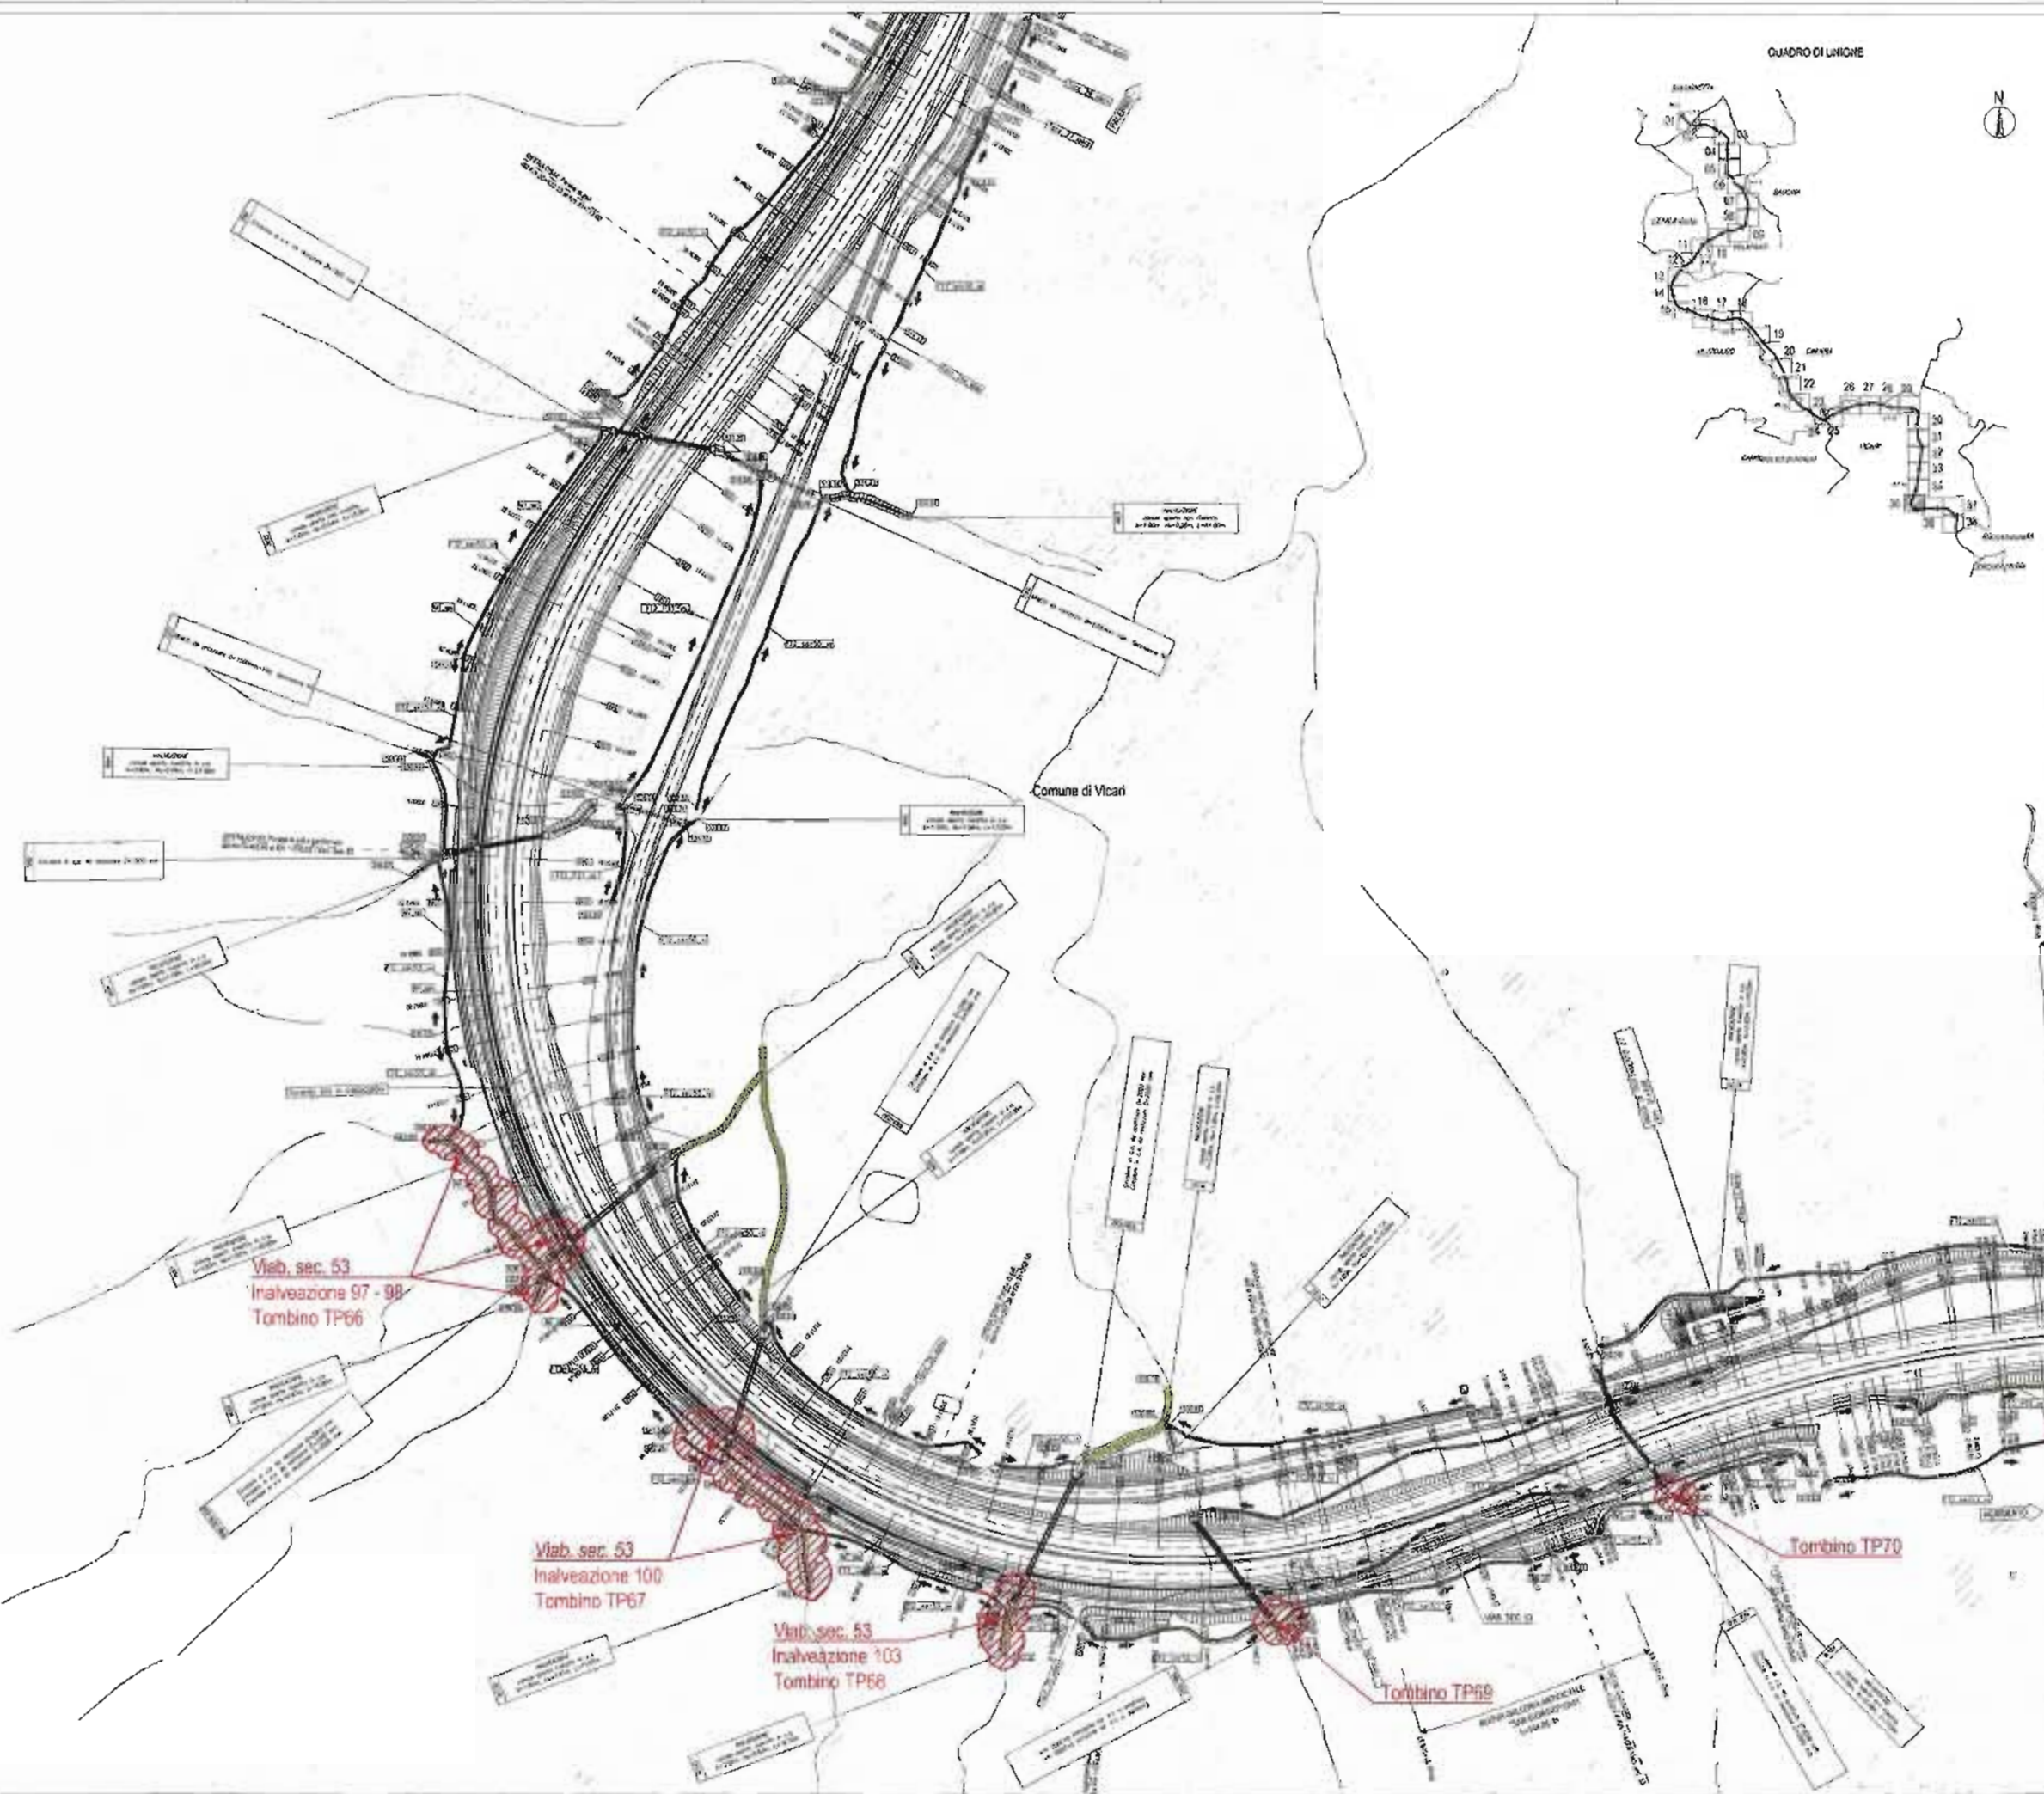
SCHEDA ACCERTAMENTO DANNI N. 65

Opera:	Viabilità secondaria 53 (Dalla sez. 44 alla sez. 45 – dalla sez. 50 alla sez. 51 – dalla sez. 56.A alla sez. 58); Tombini Idraulici TP66 – TP67 – TP68 – TP69 – TP70 (zona di imbocco).
Danno visibile:	Erosione del corpo stradale; Danneggiamento tombini idraulici TP66 – TP67 – TP68 – TP69 – TP70 e relative inalveazioni di monte.
Data rilevazione:	06/11/2018 – 08/11/2018

TP68(zona sbocco)	Tombino 68	Realizzato pozzetto di valle e di monte più inalveazione pozzetto di monte;
65		
SCHEDA	OPERA	STATO DI FATTO PRE-ALLUVIONE
WBS		
V553	Viabilità secondaria dalla sez.44 a sez.45 - dalla sez.50 a 51 - dalla sez. 56 a 58	Dalla sez. 52 a 76: realizzato corpo stradale fino al binder, fossi di guardia, scarpate, embrigli;
TP66(zona imbocco)		Realizzato pozzetto di monte e intermedio e scatolare di monte e intermedio, inalveazione non prevista;
TP67(zona imbocco)		Realizzato manufatto di monte e di valle con parziale scatolare, inalveazione non prevista
TP68(zona imbocco)		Realizzato manufatto di monte e di valle con parziale scatolare, inalveazione eseguita
TP69(zona imbocco)		Realizzazione pozzetto di monte, di valle e di sbocco, posa dei tubi Armco, eseguita inalveazione;
TP70(zona imbocco)		Realizzazione pozzetto di monte e intermedio, eseguita inalveazione di monte e posa tubi Armco parziali;

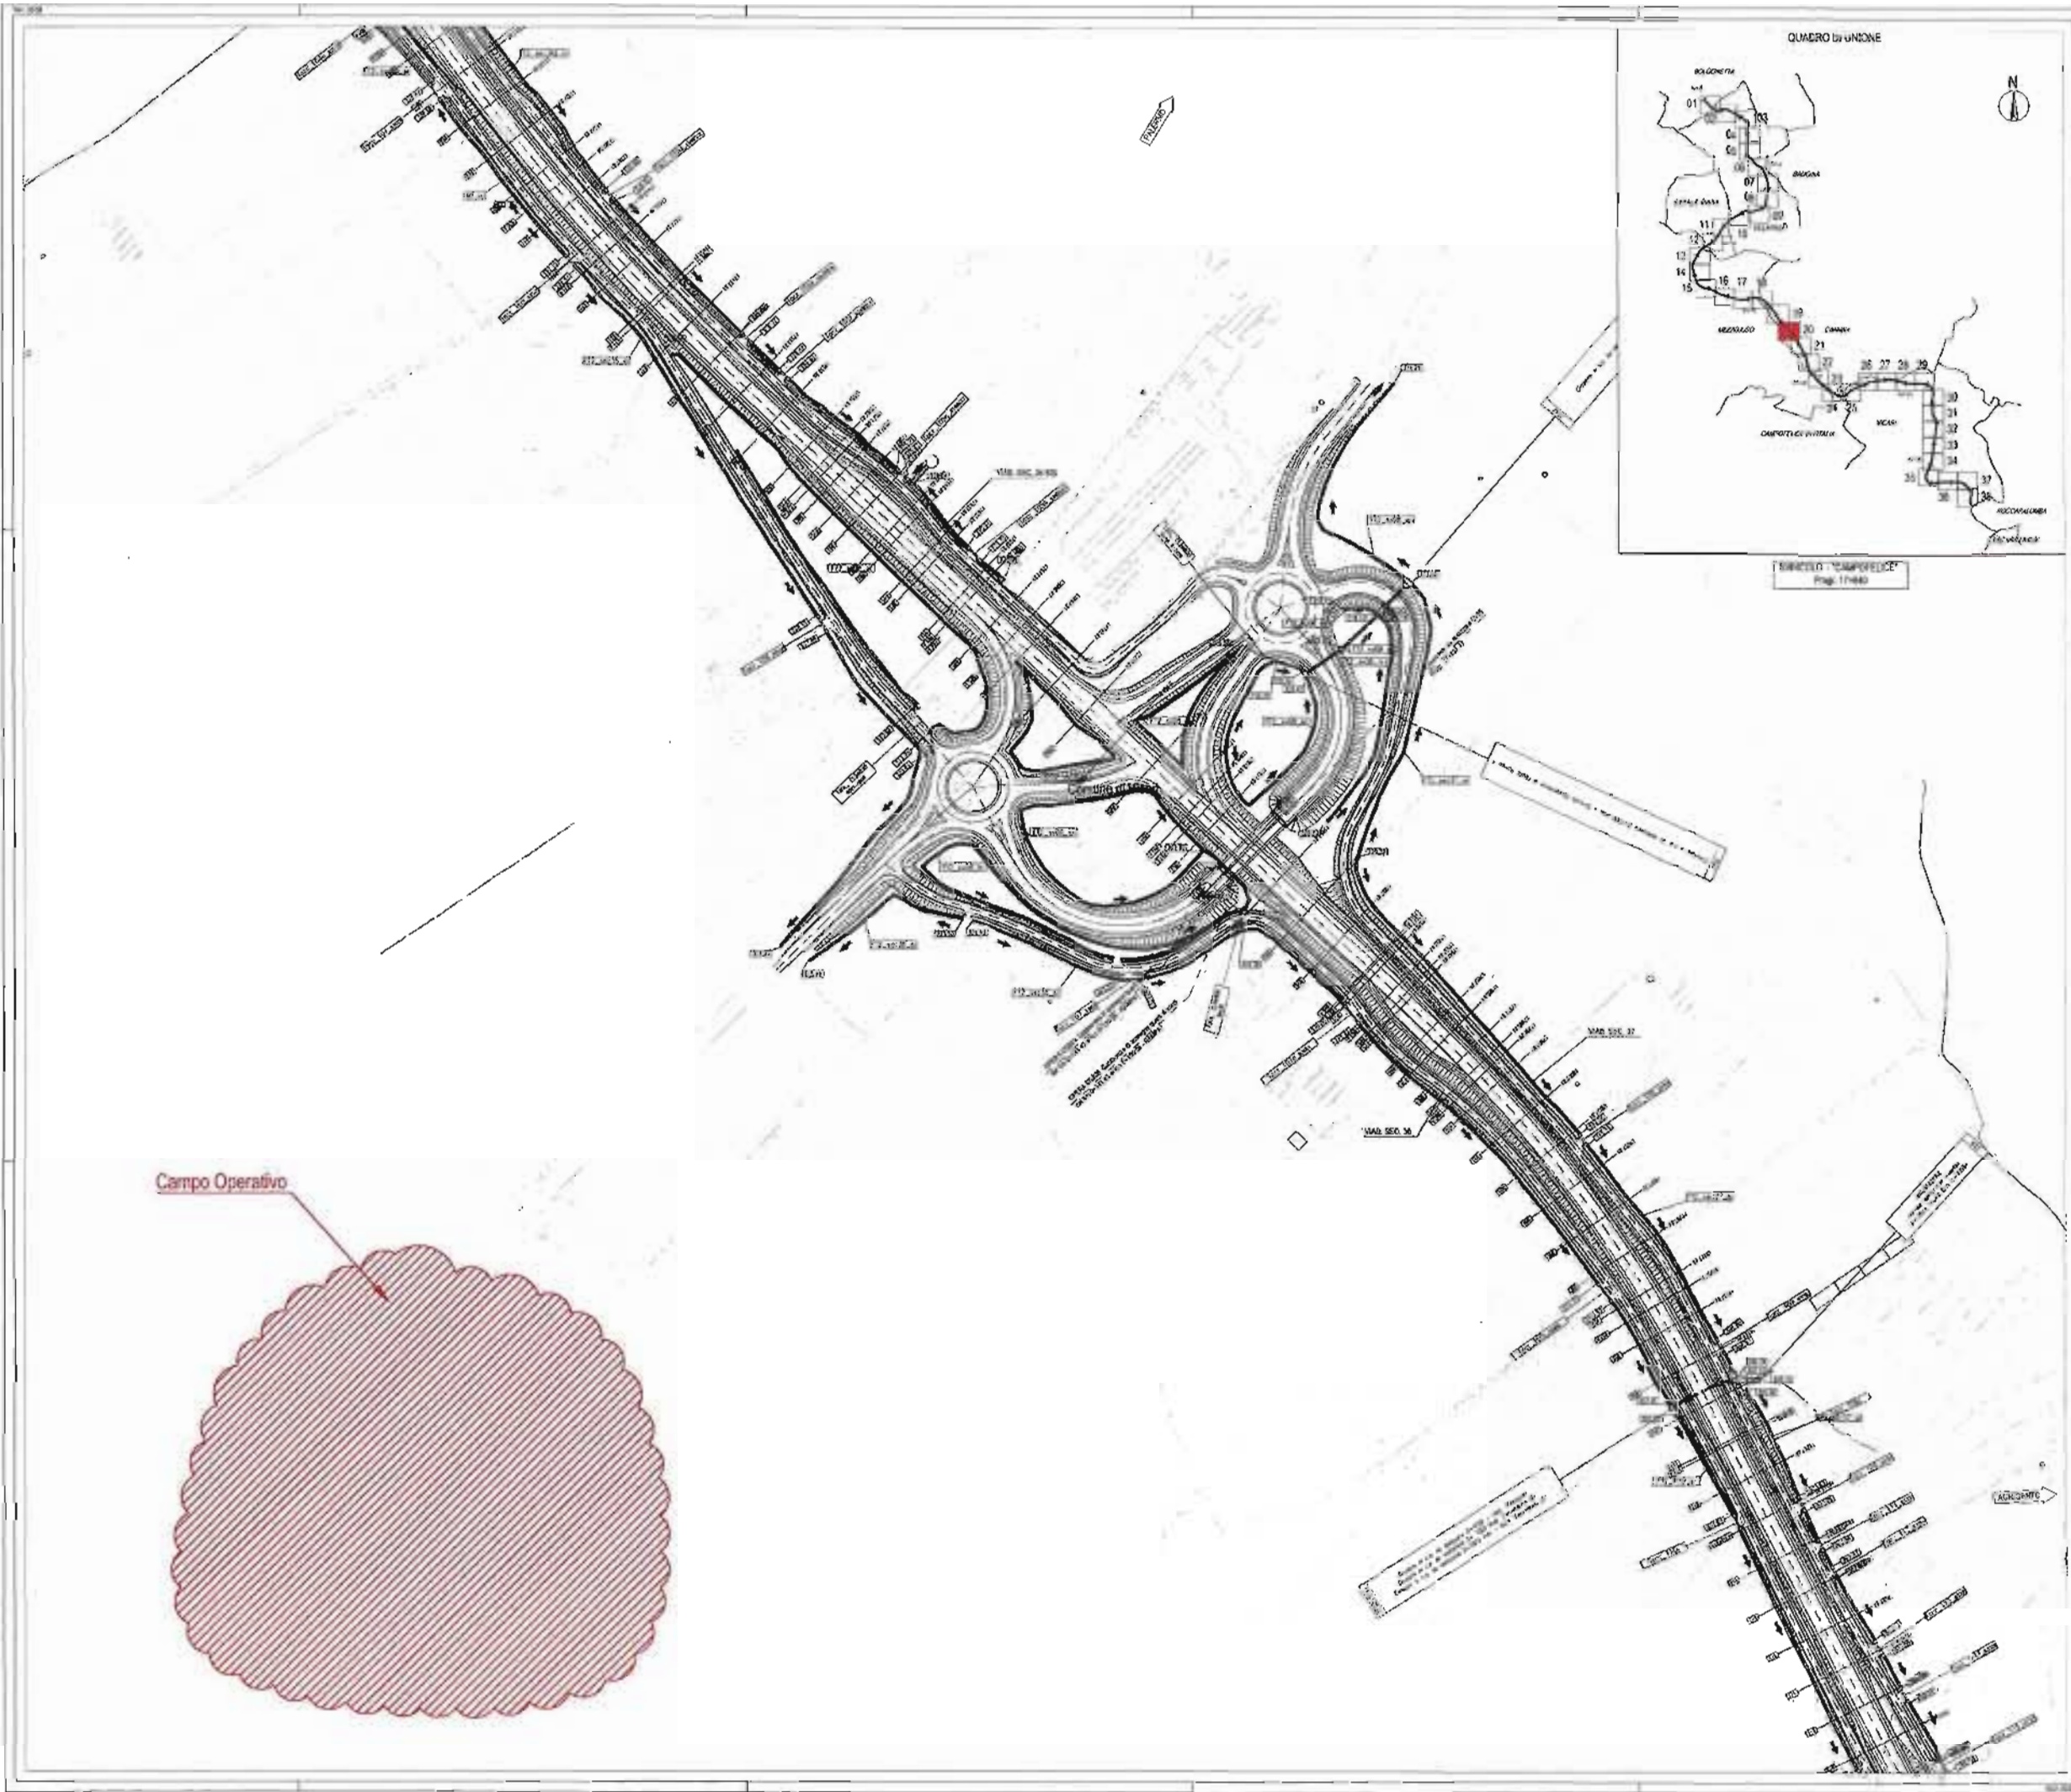
SCHEDA ACCERTAMENTO DANNI N. 66
SCHEMA PLANIMETRICO

Opera:	Campo operativo
Danno visibile:	Allagamento piazzale per esondazione fiume Arizzolo con ingenti danni a mezzi e attrezzature
Data rilevazione:	05/11/2018

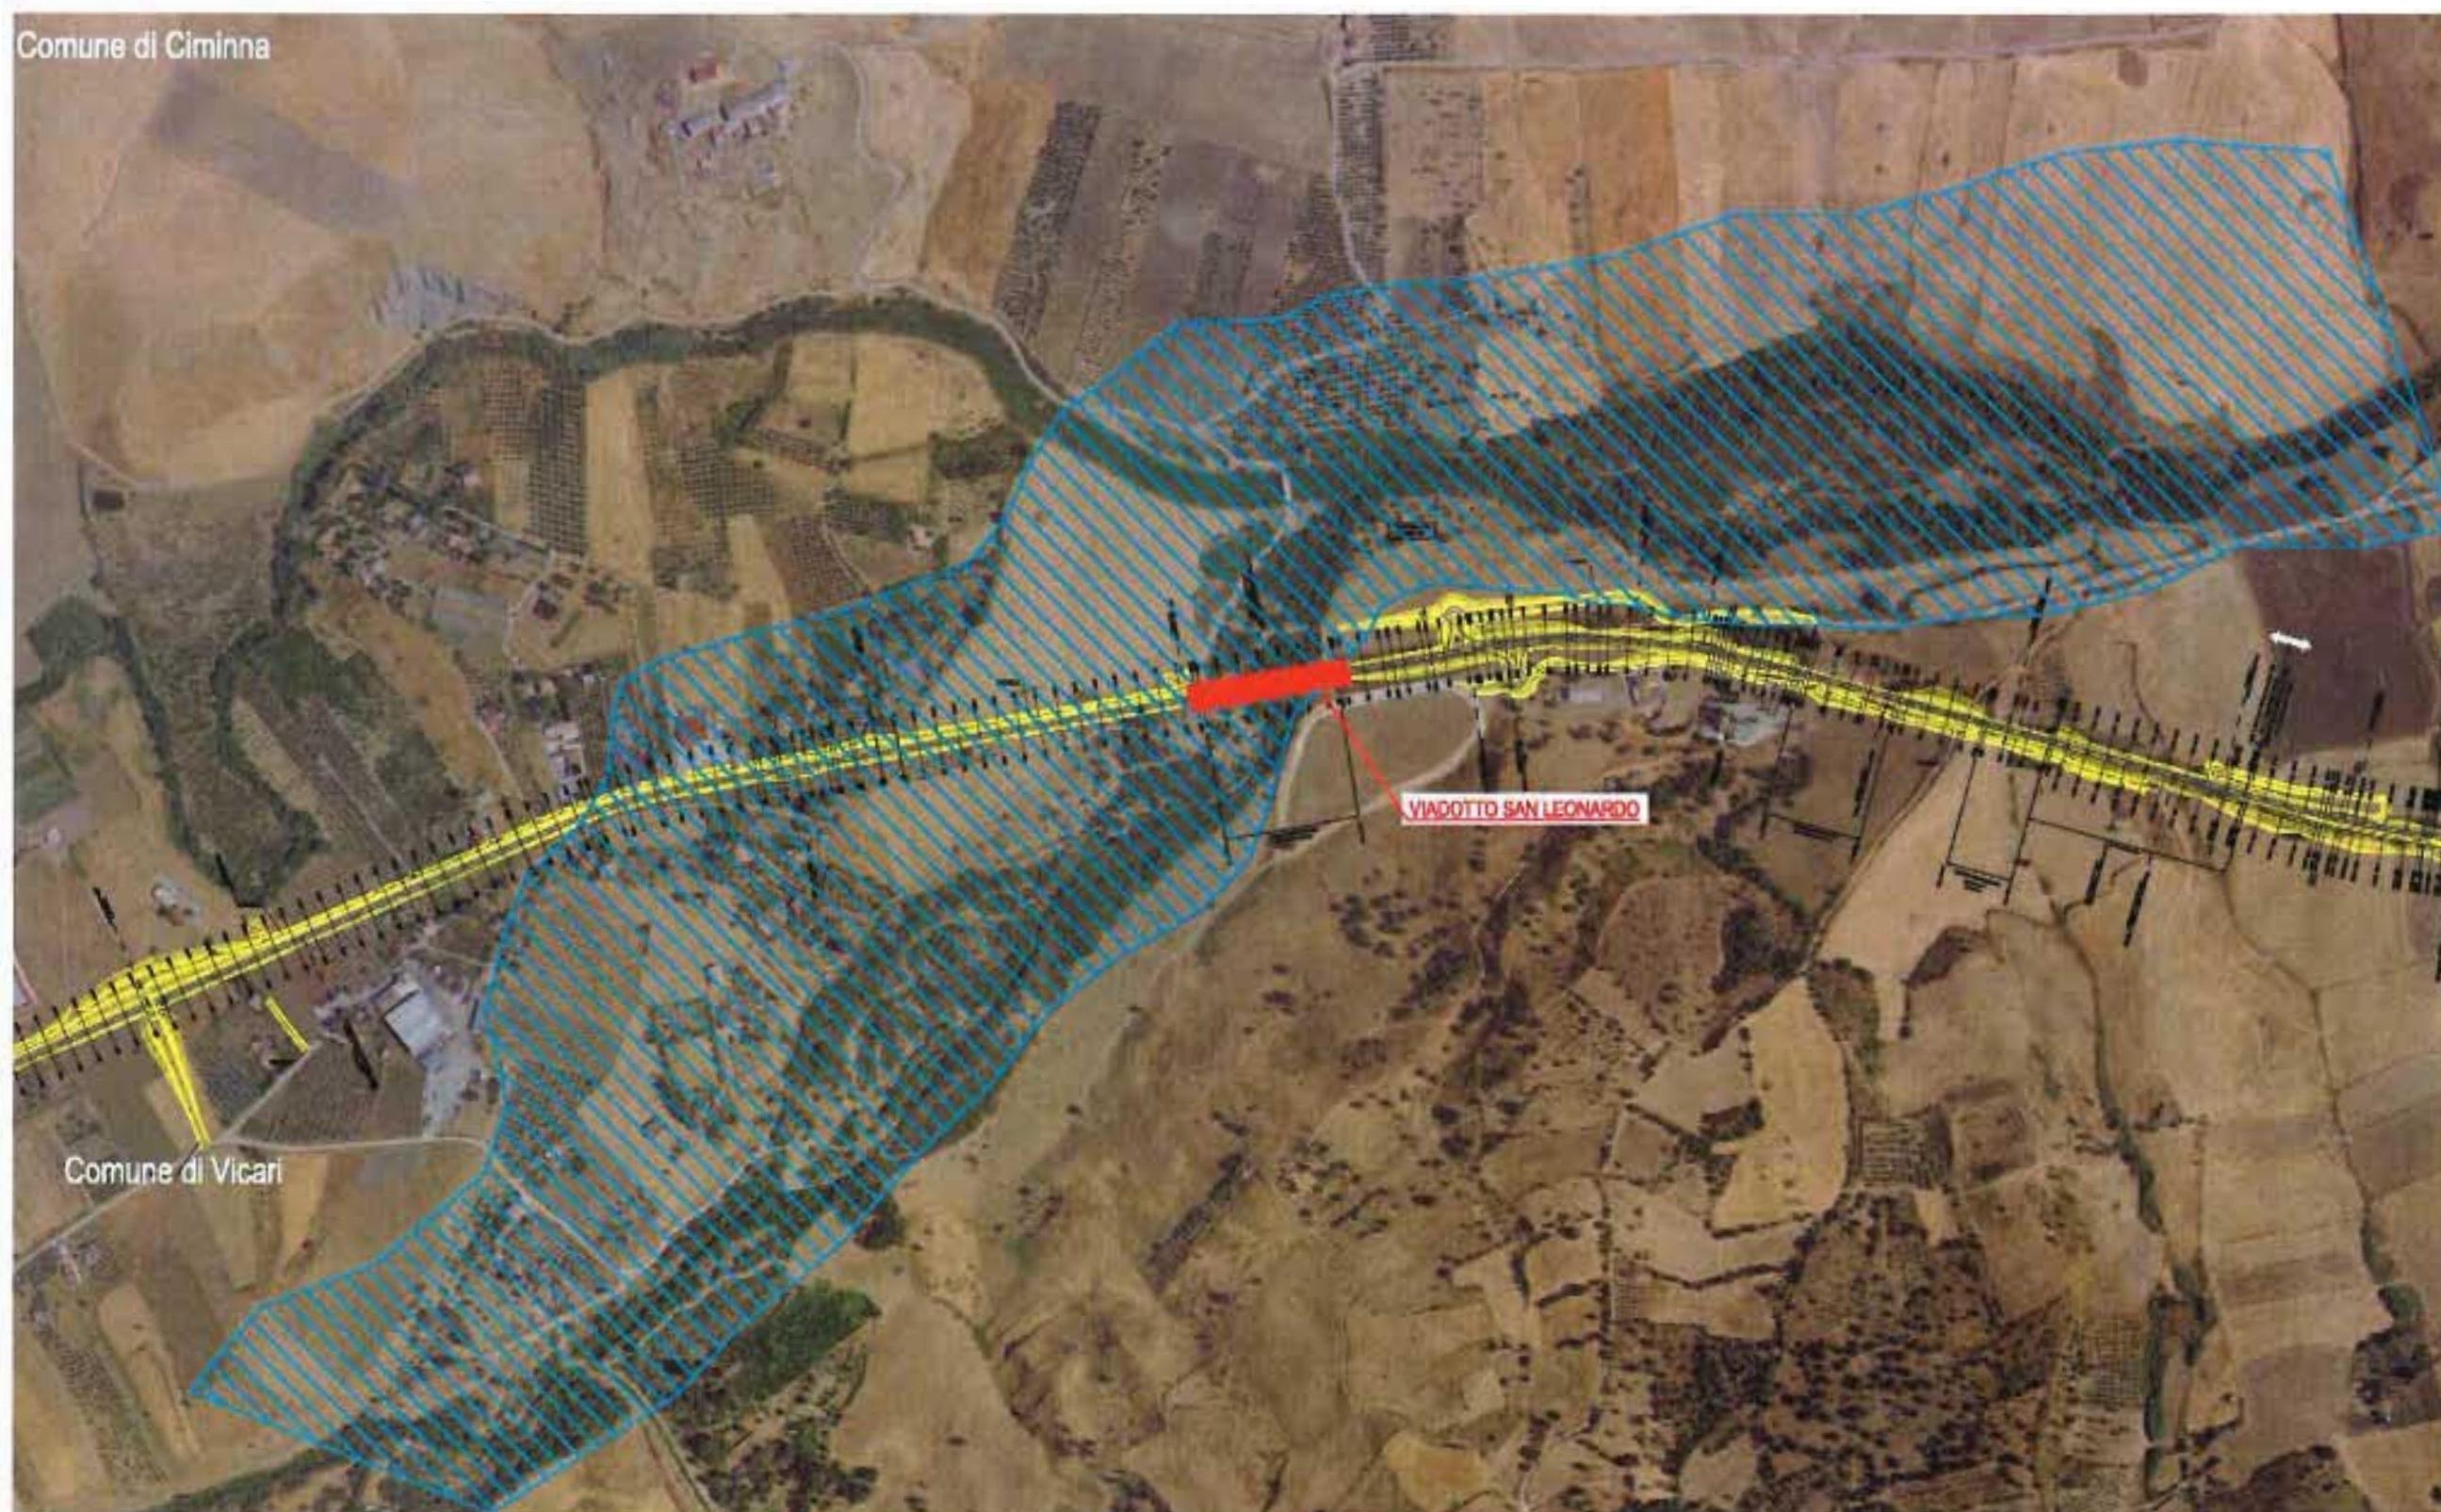
INDIVIDUAZIONE SCHEMATICA ZONA DI ESONDAZIONE DEL FIUME SAN LEONARDO LUNGO IL TRATTO AP18 E IL VIADOTTO ESISTENTE SAN LEONARDO

Opera:	Asse principale 18 – AP18 (Dalla sez. 1145 alla sez. 1197); Viab. sec. 41 – V.S. 41 (Dalla sez. 52 alla sez. 97)
Danno visibile:	Esondazione fiume S. Leonardo: Allagamento di tutta l'area di cantiere con conseguente accumulo di detriti e fango sulla piattaforma stradale; Intasamento dei pozzetti, delle caditoie e dei tubi costituenti l'idraulica di piattaforma; Idraulica di versante (fossi di guardia) totalmente ostruiti.
Data rilevazione:	05/11/2018
