# Autostrada Asti-Cuneo

## TRONCO II A21 (ASTI EST) - A6 (MARENE) LOTTO 6 RODDI-DIGA ENEL

#### PROGETTO DEFINITIVO

Geologia e idrogeologia  
Studio delle aree in frana

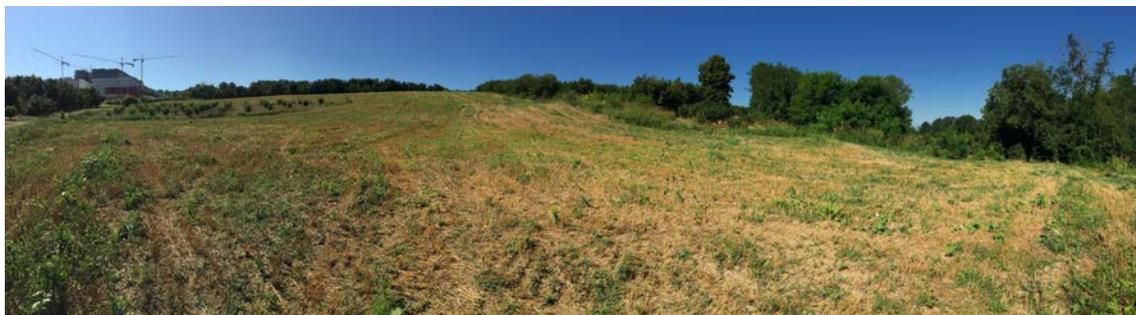
- 004-40271-00, scivolamento rotazionale/traslattivo di circa 365500 mq. osservato nel 2000 e attualmente catalogato come quiescente;
- 004-60756-00, area di 543500 mq. che comprende l'ospedale di Verduno, inserita nel 2015 e catalogata come attiva – sospesa. Questa frana è corredata da uno studio di

Figura 5 - Zona di frana, si può vedere a sinistra l'ospedale durante i lavori di ampliamento.

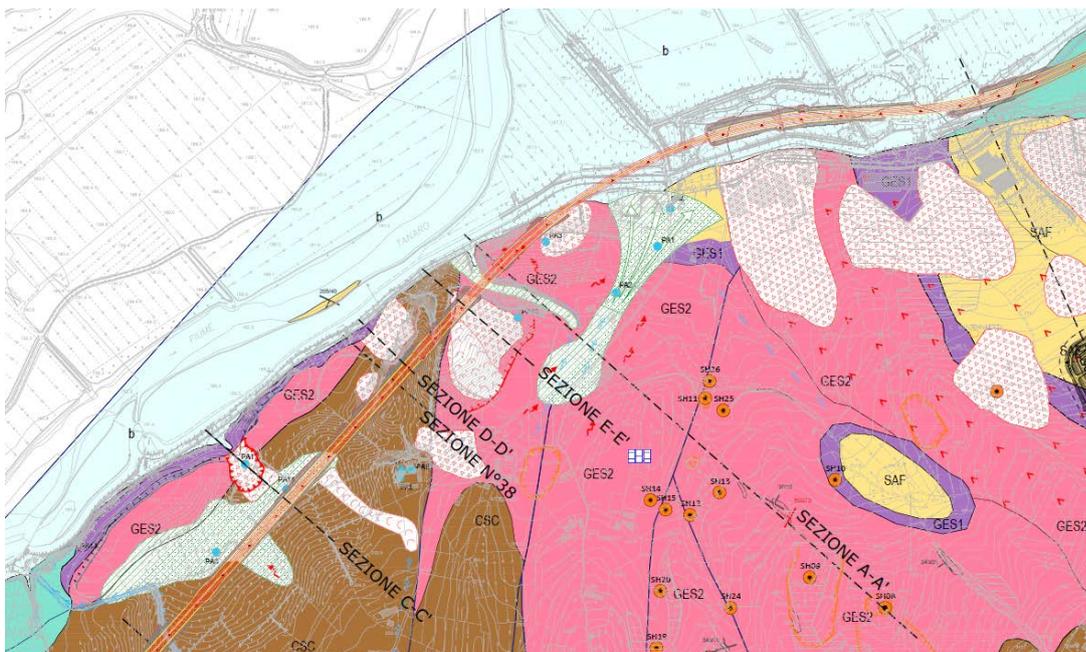
Figura 6 - Stralcio della carta geologica su cui sono state riportate le aree a rischio instabilità, sono caratterizzate da poligoni bianchi con all'interno triangoli rossi o linee verdi che differenziano il fenomeno.

Nell'immagine in Figura 6 è possibile vedere che sono state evidenziate un certo numero di situazioni di possibili instabilità interferenti con la struttura di progetto. Evidenziate in verde sono le zone di caratterizzate dalla presenza di depositi eluvio-colluviali costituiti da materiali di trasporto gravitativo e da ruscellamento superficiale, poco addensati e scarsamente resistenti che, in condizioni di saturazione, possono sviluppare fenomeni gravitativi superficiali di tipo soliflussi localizzati o generalizzati quando si trovino lungo versanti anche a debole pendenza. Evidenziate in rosso invece, sono zone di instabilità, attive e quiescenti, che mostrano segni di un avvenuto movimento. In questa categoria rientrano sia porzioni di versanti che mostrano i tipici morfemi relativi ai fenomeni di colamento superficiale di suolo, sia zone che mostrano le

morfologie tipiche delle frane di scorrimento, per quanto queste risultino sempre fortemente rielaborate e pertanto afferibili a fenomeni quiescenti. Si tratta tuttavia anche in questi casi di fenomeni non profondi che coinvolgono i primi metri delle unità di substrato più alterati e con minor addensamento laddove la pendenza del versante risulta relativamente più elevata. Non sono stati individuati indizi sulla presenza di frane profonde nei pressi della struttura che potrebbero influire sulla stabilità dell'opera stessa.

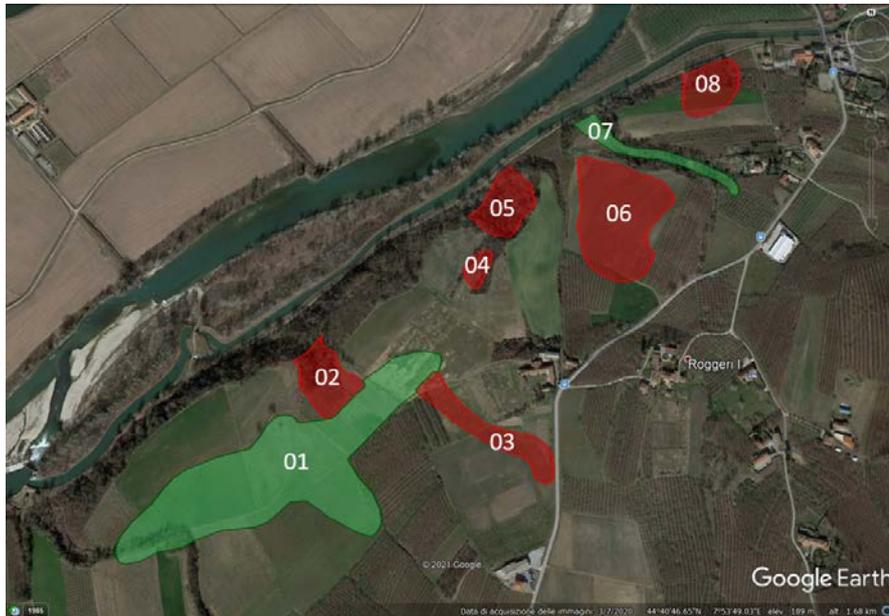
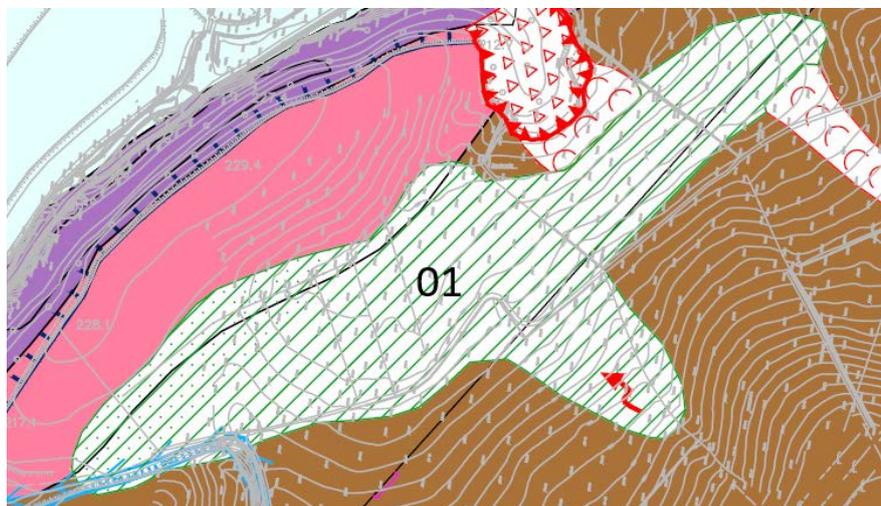
Figura 7 - Vista da satellite e stralcio dalla carta geologica.

L'area, occupata da coltivi erbacei a cereali e misti, si trova alla confluenza di alcuni impluvi, residui di antichi reticoli idrografici che attualmente possono ospitare reticoli effimeri che

movimentano occasionalmente il suolo superficiale (soliflussi), laddove la pendenza del versante lo permette, come è evidenziato nella Figura 7 in corrispondenza della porzione intermedia ed elevata del versante coperto da deposito eluvio-colluviale. Tali fenomeni si sviluppano coinvolgendo spessori modesti di suolo e con velocità ridotte, pertanto non si ritiene che il fenomeno possa avere interazioni con la strada di progetto, ubicata nella porzione pianeggiante dell'Area 01.

Il suolo poco addensato tuttavia, avendo caratteristiche meccaniche di resistenza estremamente scadenti, costituisce di per sé una criticità di natura geotecnica da affrontare con opportune misure di miglioramento delle condizioni di sottofondo per garantire la stabilità del rilevato di progetto.

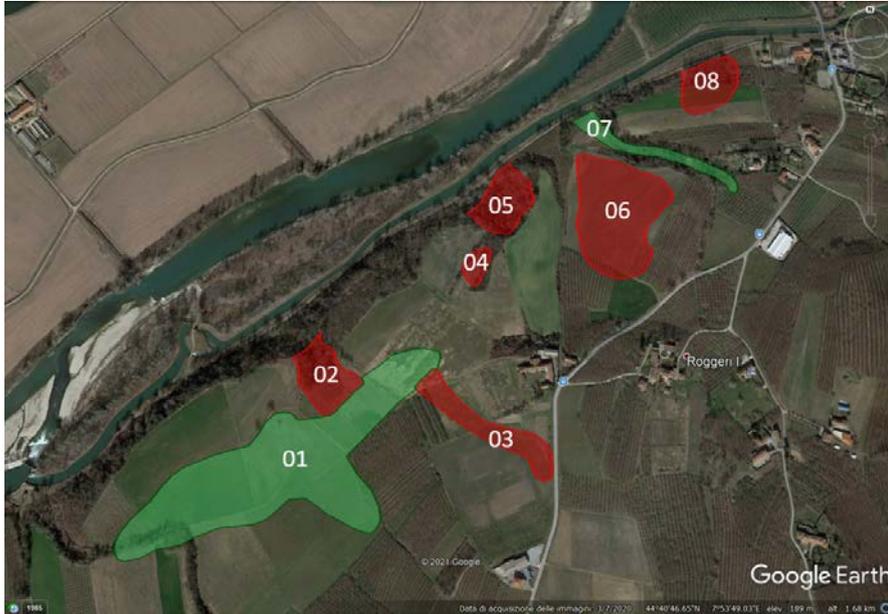
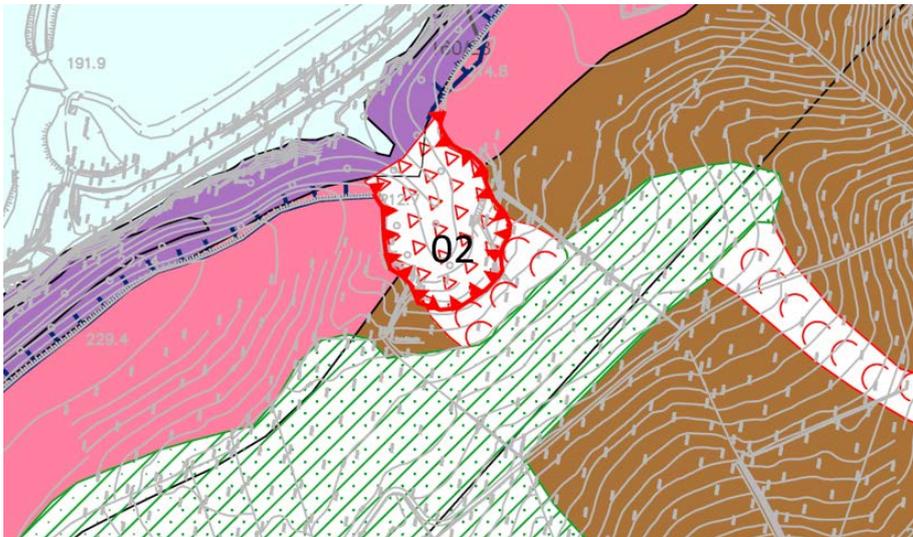
Figura 10 - Vista da satellite e stralcio della carta geologica.

Il rilevamento eseguito a febbraio 2021, preceduto dall'analisi della sequenza delle immagini satellitari su Googleearth, ha permesso di ridefinire il dissesto, sia nella geometria, sia nella tipologia e fattori che lo alimentano. L'analisi delle immagini satellitari ha evidenziato una recente evoluzione dell'Area 02, nell'immagine del marzo 2020, con la probabile presenza di fessurazioni e il repentino arretramento dell'orlo di scarpata che, vista la sua tipologia, è stato definito di degradazione (Figura 10).

Ai fini della salvaguardi dell'opera è necessario limitare il rapido processo di arretramento della scarpata di degradazione, che genera anche il colamento della porzione di deposito detritico superficiale a ridosso dell'orlo di scarpata, agendo sicuramente sul processo di ruscellamento superficiale ma soprattutto sull'effetto di sprofondamento che l'orizzonte con presenza di acqua alimenta al piede della scarpata.

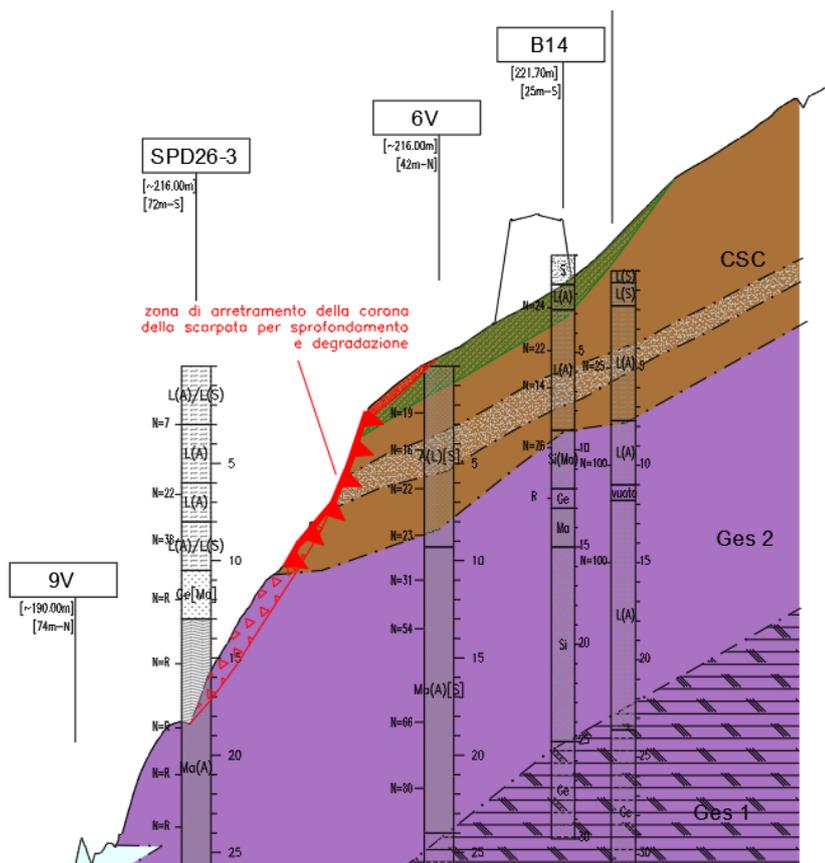
Figura 13 – Stralcio della sezione C-C'.

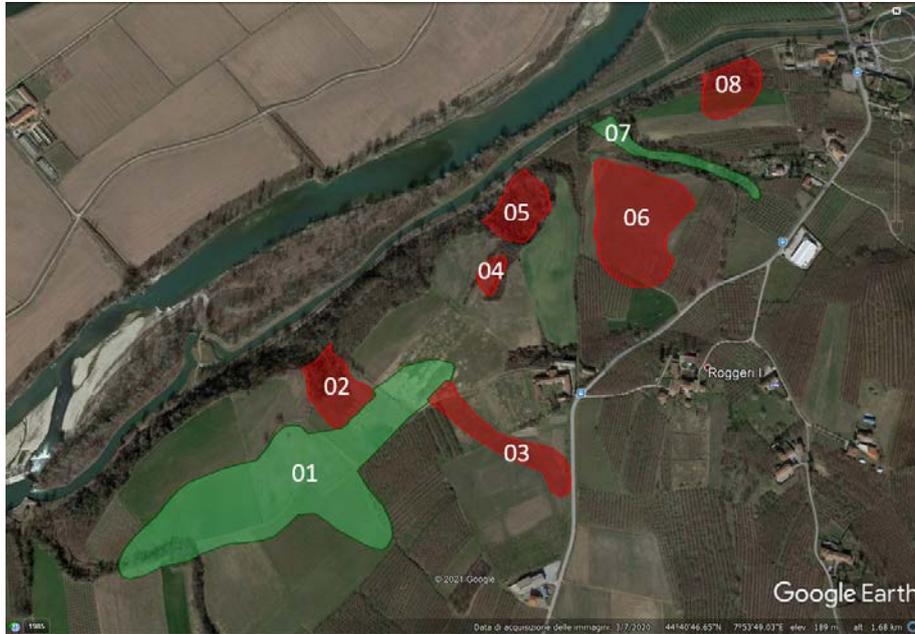
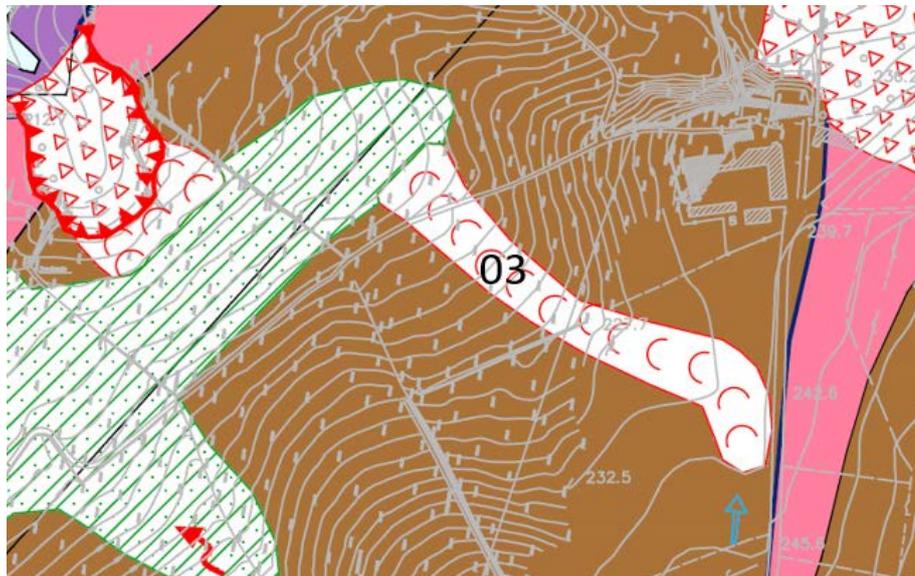
Figura 15 - Vista da satellite e stralcio della carta geologica.

L'ampia vallecchia a fondo concavo, che degrada verso nordovest con pendenze modeste, accoglie nel fondo del proprio impluvio il materiale eluvio colluviale trasportato dai processi di ruscellamento e soliflussi generalizzati che caratterizzano la coltre superficiale di ampie porzioni del versante, costituito per lo più da limi e argille alterate. Il materiale che converge verso l'impluvio costituisce un terreno sciolto che sotto l'effetto della saturazione e della forza di gravità tende a fluire verso il basso sotto forma di un colamento lento di fango e sabbia (*mud flow*). Il fenomeno presenta evidenze di evoluzioni recenti per cui è classificabile come un colamento lento attivo di terra in condizioni umide o bagnate.

L'interazione con la struttura di progetto è modesta, dato che questa transita nell'area di piede del versante, praticamente in un'area pianeggiante, laddove il colamento si esaurisce e si espande in un piccolo cono colluviale. Sono da realizzarsi indicativamente interventi di drenaggio e bonifica del sottofondo.

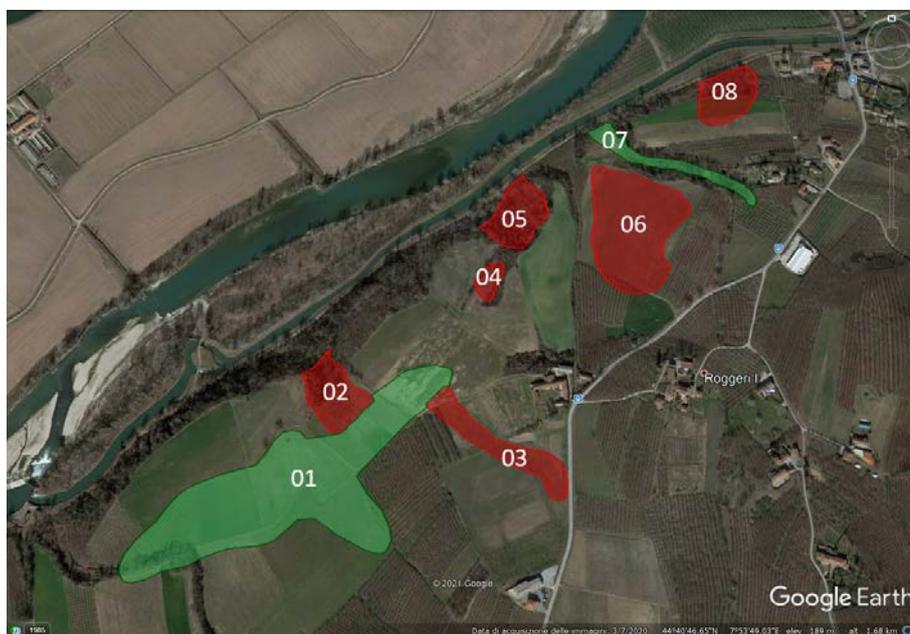
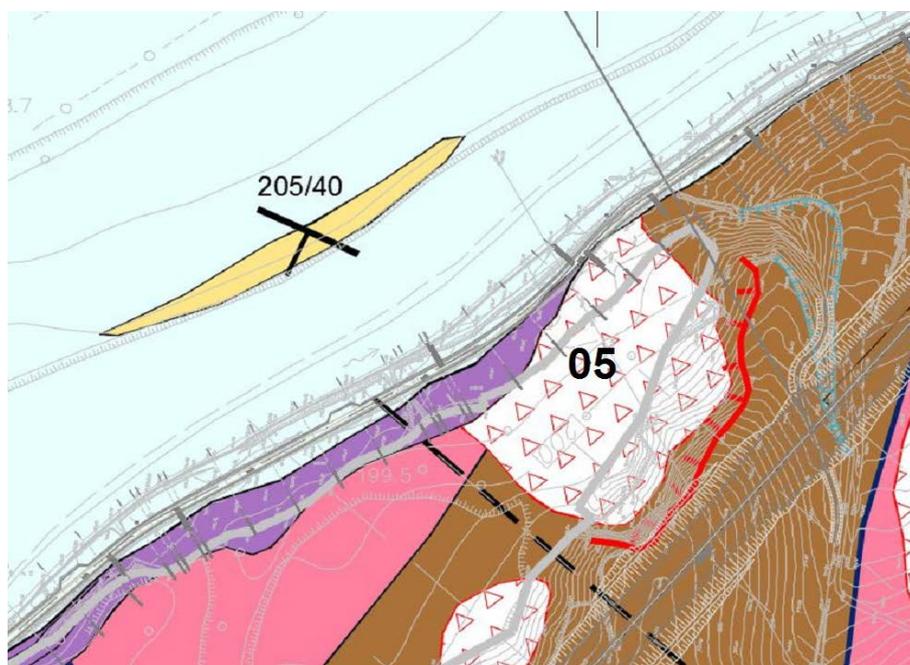
Figura 18 - Vista da satellite e stralcio della carta geologica.

L'area di instabilità 05 consiste in una frana di scorrimento priva di evidenze di recenti evoluzioni che si sviluppa con un fronte di circa 150 m e che interessa un versante aggettante sul canale di Verduno. È ben evidente la scarpata di distacco della frana, costituita da un'area acclive su terreno limoso argilloso e che si trova immediatamente a valle della struttura di progetto in

corrispondenza di un tratto in trincea. La risagomatura del pendio per la realizzazione della trincea rappresenta di per sé una condizione di miglioramento della stabilità del pendio per il quale saranno da prevedere opere di drenaggio allo scopo di allontanare le acque di ruscellamento dalla zona di coronamento.

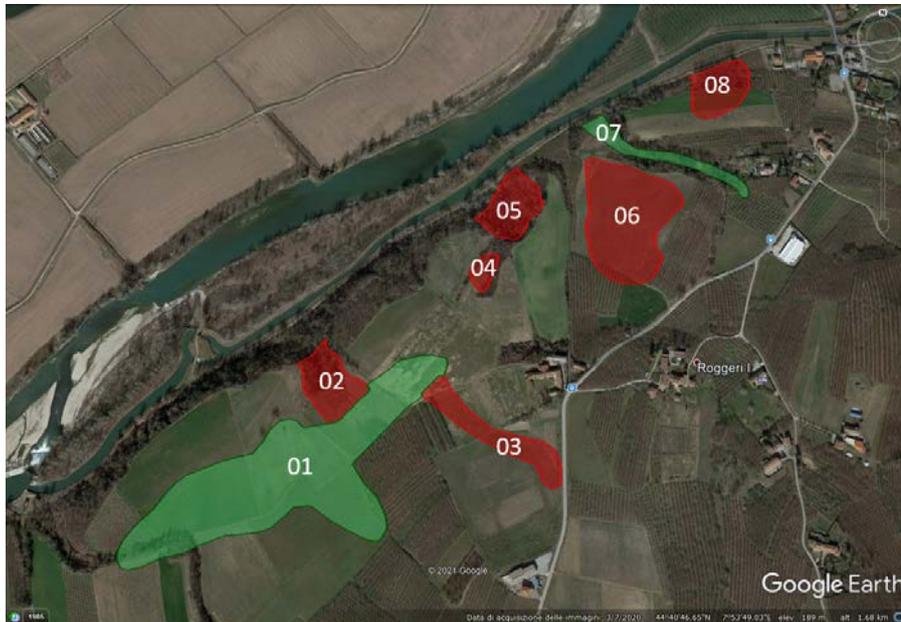
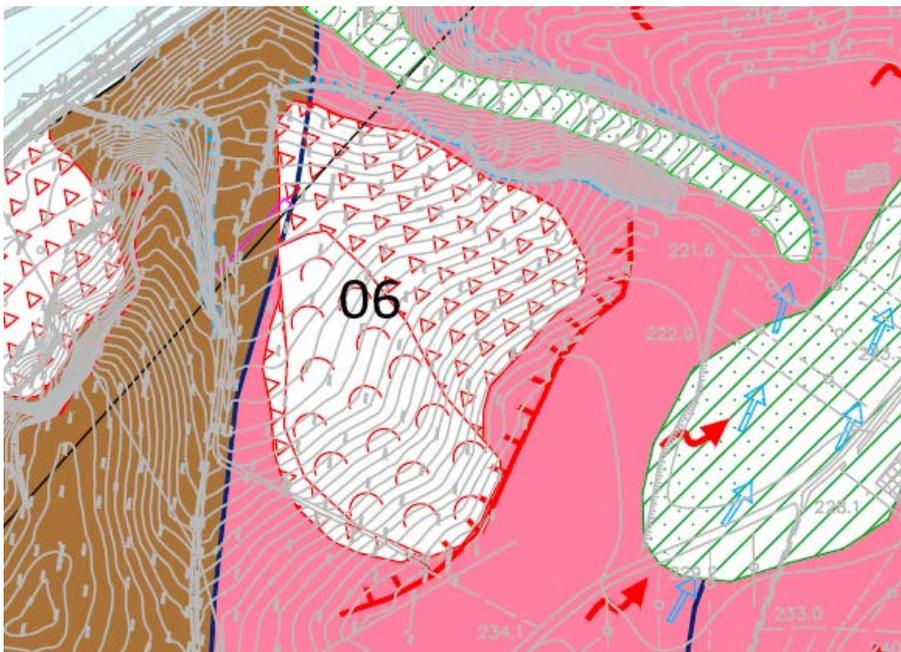
Figura 21 - Vista da satellite e stralcio della carta geologica.
