S.S. 51 "di Alemagna" Provincia di Belluno

Attraversamento dell'abitato di Valle di Cadore

PROGETTO ESECUTIVO

GALLERIA NATURALE Analisi Effetti Indotti Stati di Consistenza Edifici

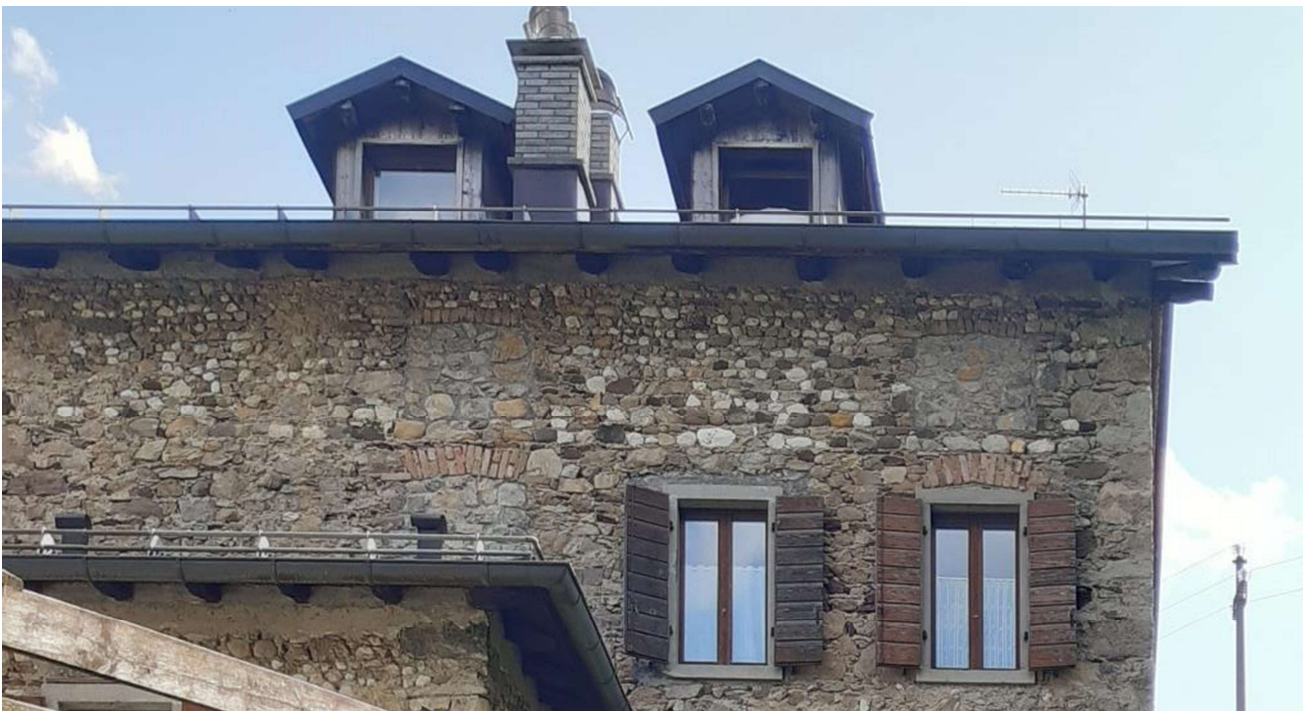
Figura 28 – Fotografia particolare - finestre

L'edificio risulta incompleto e non consente di rilevare la presenza di fessure o crepe, essendo costituito per una certa porzione in mattoni in laterizio forato non ricoperti da intonaco. Non è da escludere la presenza di fenomeni vari di degrado (da umidità di risalita, da dilavamento, da agenti biodeteriogeni).

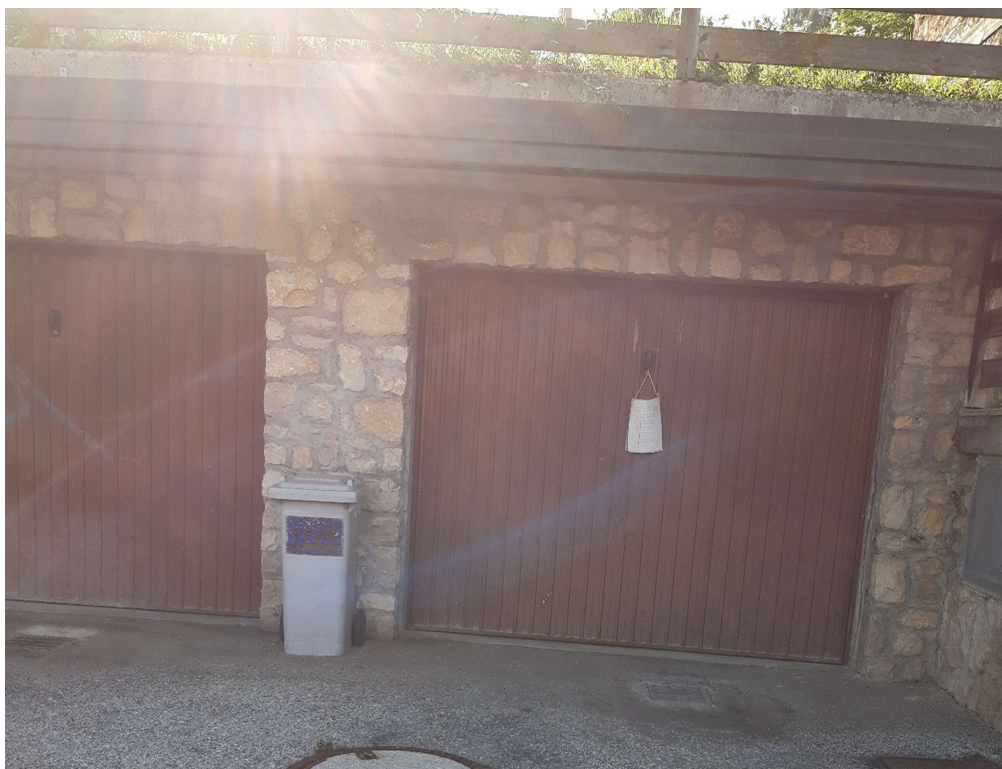
Figura 33 – Fotografia d'insieme

Non sono stati rilevati fenomeni di dissesto strutturalmente rilevanti, anche se non è da escludere la presenza di fenomeni vari di degrado (da umidità di risalita, da dilavamento, da agenti biodeteriogeni).

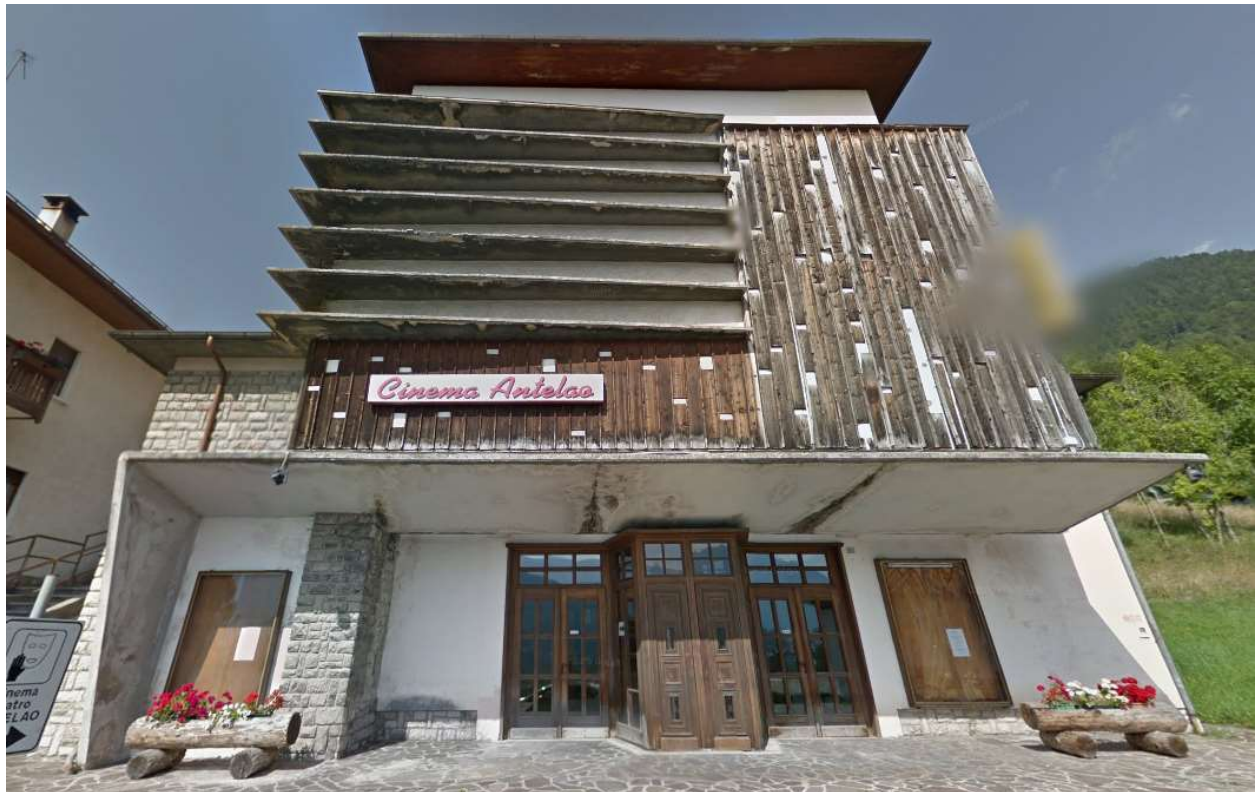
Figura 36 – Fotografia d'insieme

L'edificio risulta in funzione nella parte di monte (lato via Dolomiti), dove è presente l'oratorio. A valle, dove è presente il cinema la struttura non è utilizzata. Sono state rilevate delle crepe nella parte di monte, sulla parete laterale a via Dolomiti al livello del piano di calpestio. La parete Nord (lato lungo dell'edificio) non si trova in posizione perfettamente verticale, essendo presente un percepibile fuori piombo. Sono visibili fenomeni vari di degrado (da umidità di risalita, da dilavamento, da agenti biodeteriogeni).

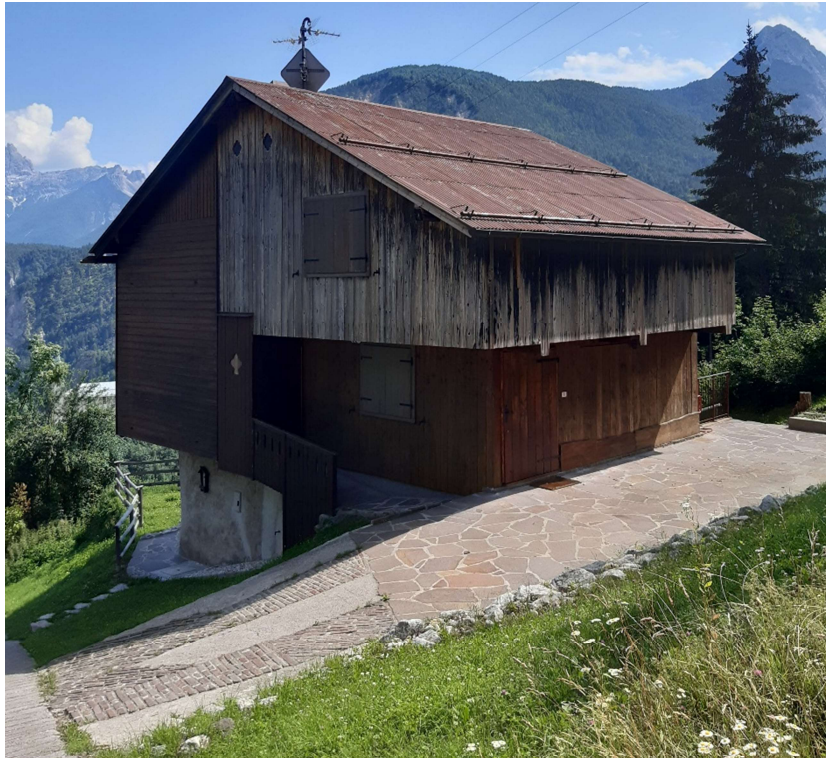
Figura 42 – Fotografia d'insieme

Non sono stati rilevati fenomeni di dissesto strutturalmente rilevanti, anche se non è da escludere la presenza di fenomeni vari di degrado (da umidità di risalita, da dilavamento, da agenti biodeteriogeni).

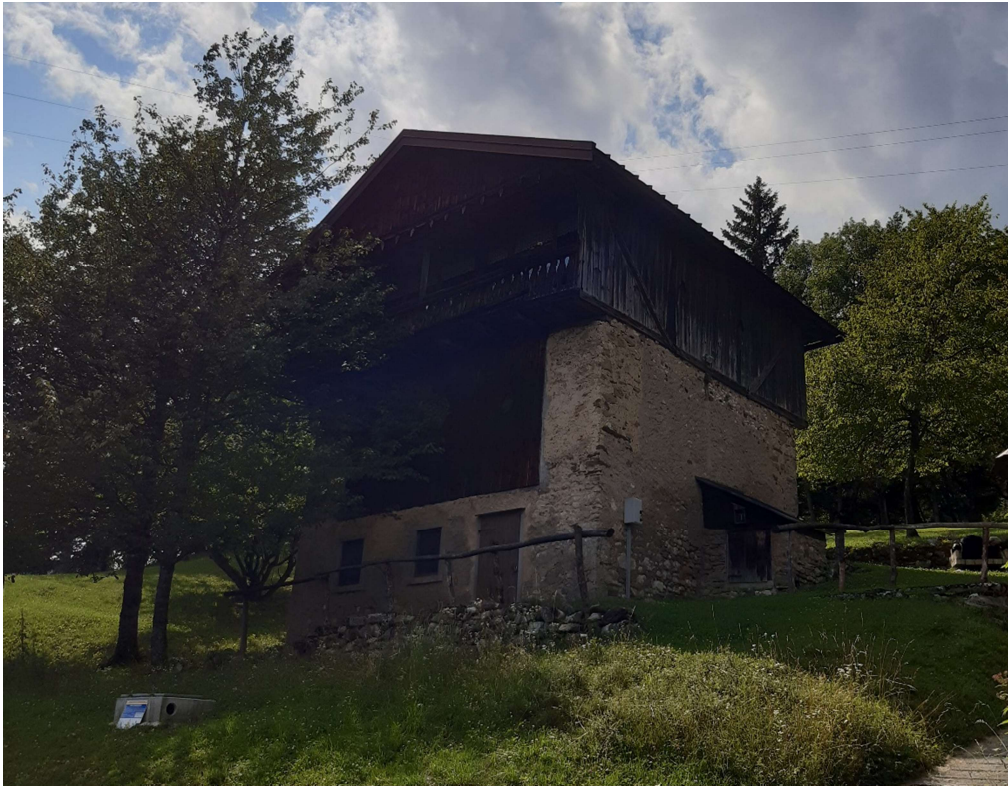
Figura 46 – Fotografia d'insieme

Non sono stati rilevati fenomeni di dissesto strutturalmente rilevanti, anche se non è da escludere la presenza di fenomeni vari di degrado (da umidità di risalita, da dilavamento, da agenti biodeteriogeni).

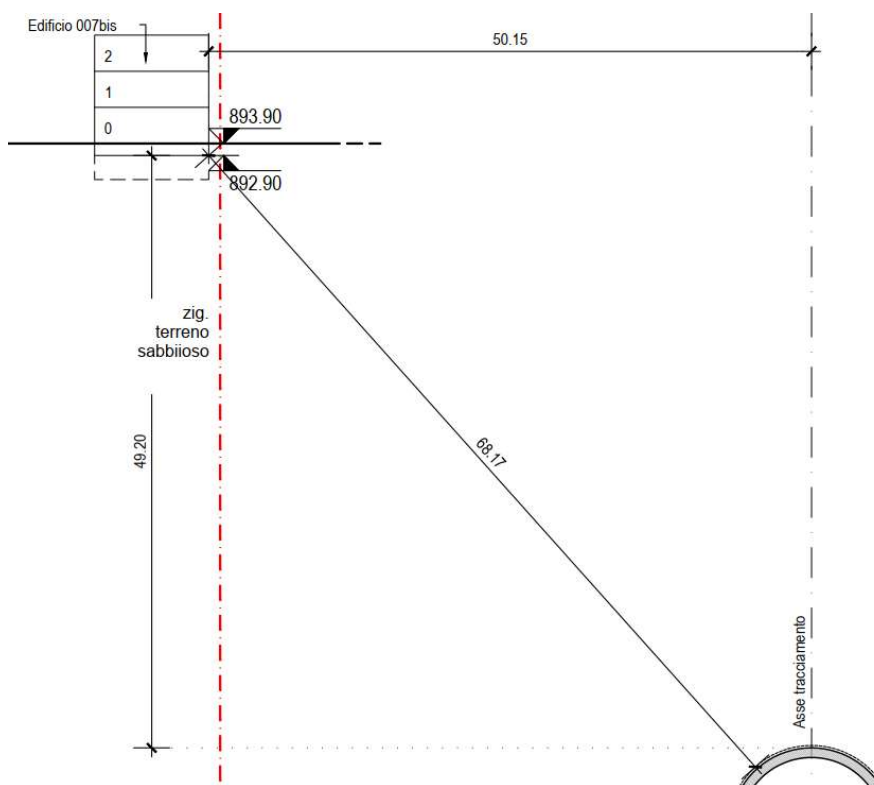
Figura 48 – Sezione verticale dell'immobile rispetto alla galleria

Il rilievo della profondità della fondazione dal piano campagna verrà ricavato da considerazioni tecniche, da misurazioni in loco, dai disegni costruttivi o da eventuali prove in situ o indagini richieste nella scheda E. Dal rilievo effettuato possono essere rilevabili due condizioni, rappresentate nel seguente schema dell'edificio. Una con il piano d'imposta alla profondità di 1,0m dal piano campagna, ed una con il piano d'imposta alla profondità di 3,0m, considerando la presenza di un piano interrato.

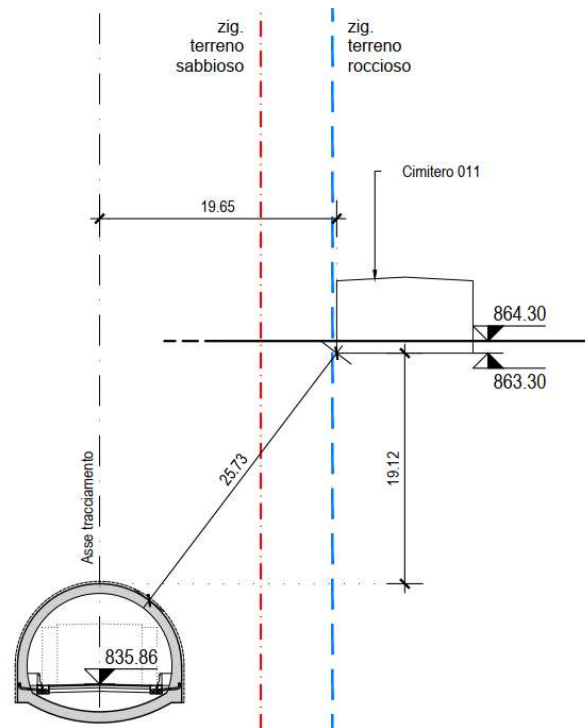
Figura 52 – Sezione verticale dell'immobile rispetto alla galleria

Il rilievo della profondità della fondazione dal piano campagna verrà ricavato da considerazioni tecniche, da misurazioni in loco, dai disegni costruttivi o da eventuali prove in situ o indagini richieste nella scheda E. Dal rilievo effettuato si esclude la presenza di piani interrati. Il piano d'imposta delle fondazioni si ipotizza posto alla profondità di 1,0m dal piano campagna.

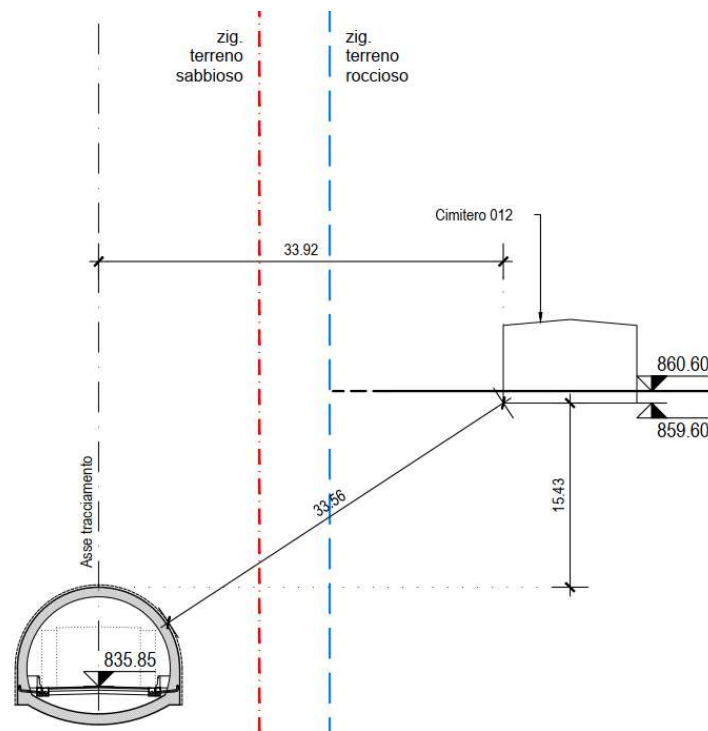
Figura 57 – Sezione verticale dell'immobile rispetto alla galleria

Il rilievo della profondità della fondazione dal piano campagna verrà ricavato da considerazioni tecniche, da misurazioni in loco, dai disegni costruttivi o da eventuali prove in situ o indagini richieste nella scheda E. Dal rilievo effettuato si esclude la presenza di piani interrati. Il piano d'imposta delle fondazioni si ipotizza posto alla profondità di 1,0m dal piano campagna.

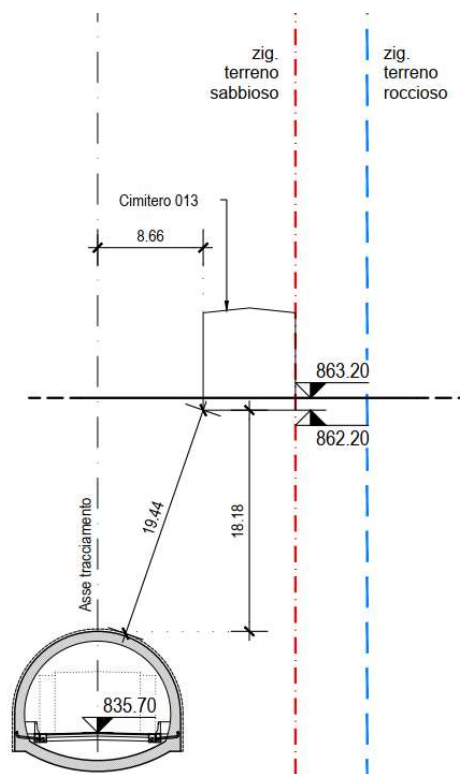
Figura 63 – Sezione verticale dell'immobile rispetto alla galleria

Il rilievo della profondità della fondazione dal piano campagna verrà ricavato da considerazioni tecniche, da misurazioni in loco, dai disegni costruttivi o da eventuali prove in situ o indagini richieste nella scheda E. Dal rilievo effettuato si esclude la presenza di piani interrati. Il piano d'imposta delle fondazioni si ipotizza posto alla profondità di 1,0m dal piano campagna.

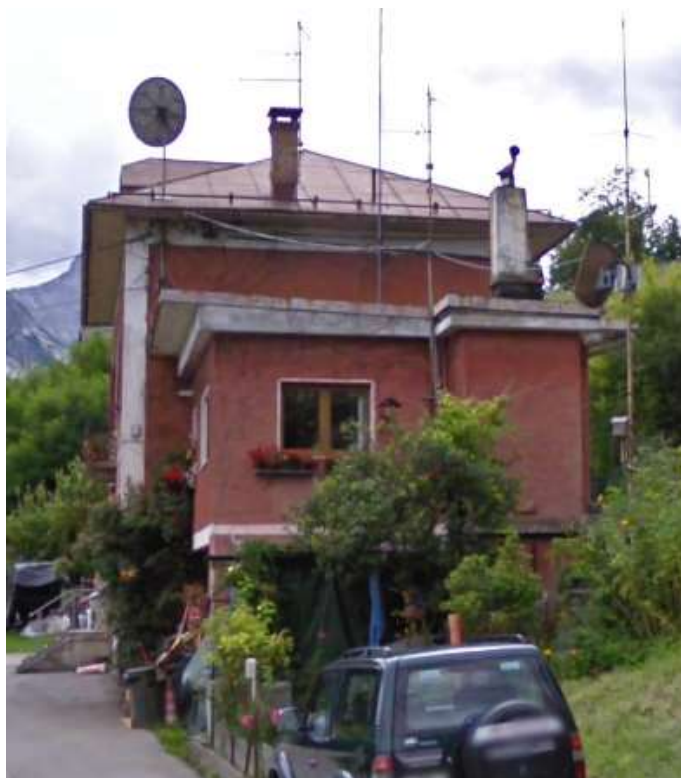
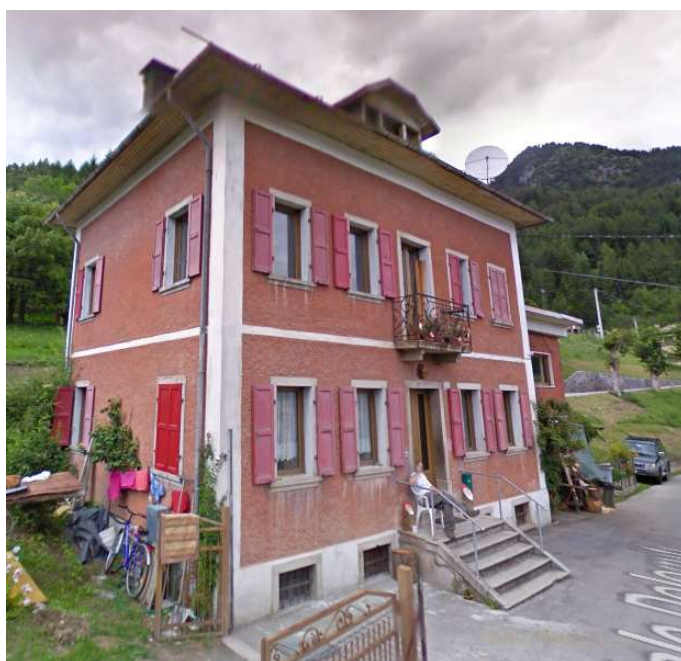
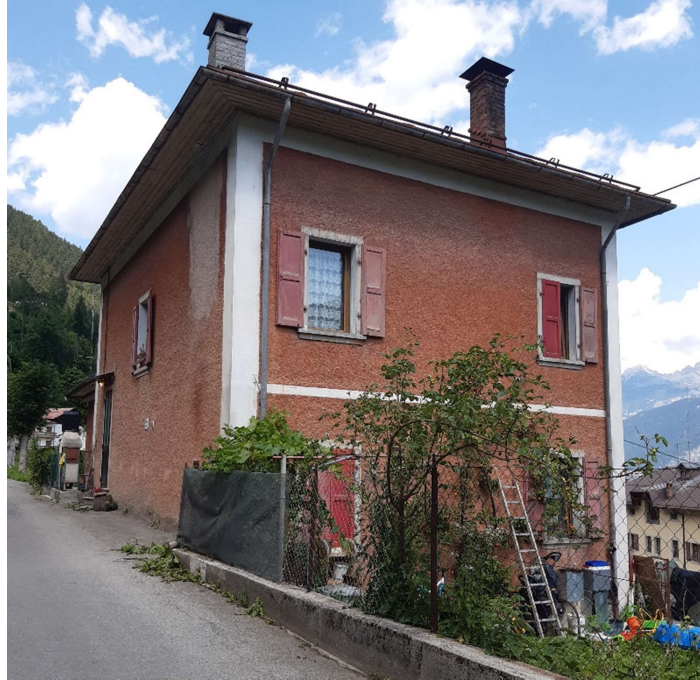
Non sono stati rilevati fenomeni di dissesto strutturalmente rilevanti, anche se non è da escludere la presenza di fenomeni vari di degrado (da umidità di risalita, da dilavamento, da agenti biodeteriogeni).
