TRATTA A.V./A.C. TERZO VALICO DEI GIOVI
PROGETTO ESECUTIVO

Rapporto I semestre 2021
Monitoraggio Ambientale
Corso d'opera
Suolo

File: IG51-00-E-CV-RO-IM00-C3-023-A00

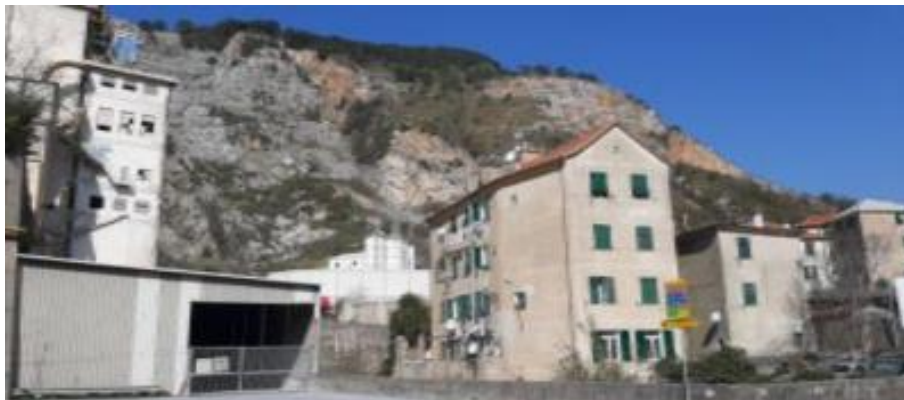
I campagna 27/01/2021

Nel corso dei rilievi non sono stati notati segni di degradazione del suolo nelle aree limitrofe legati all’attività di cantiere.

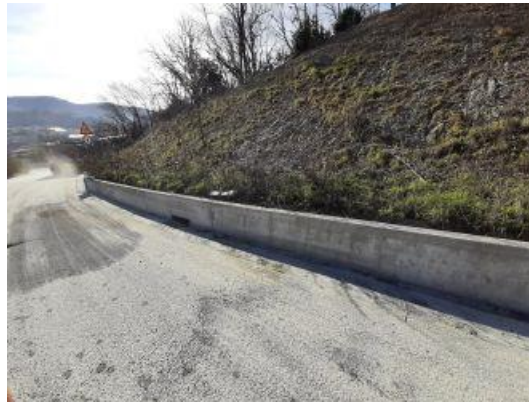
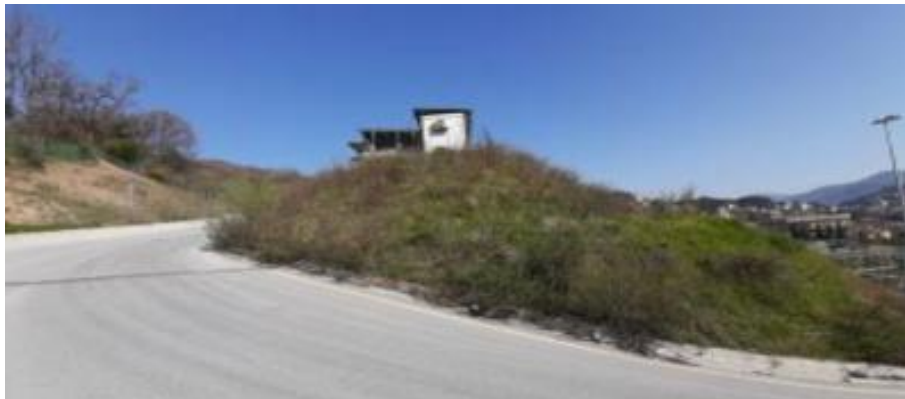
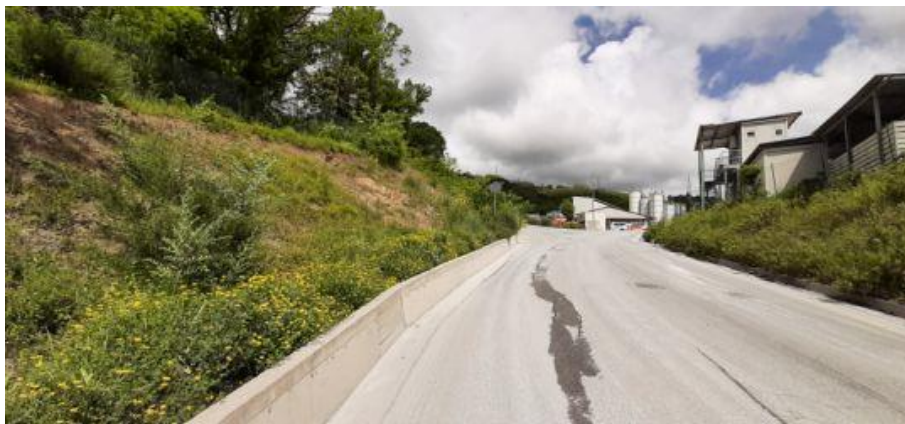
Immediatamente a monte del cantiere si sviluppa una formazione boschiva a prevalenza di roverella (*Quercus pubescens*). Il quadro pedologico generale delle aree limitrofe al cantiere non è risultato deteriorato, anche in virtù delle opere di contenimento eseguite.

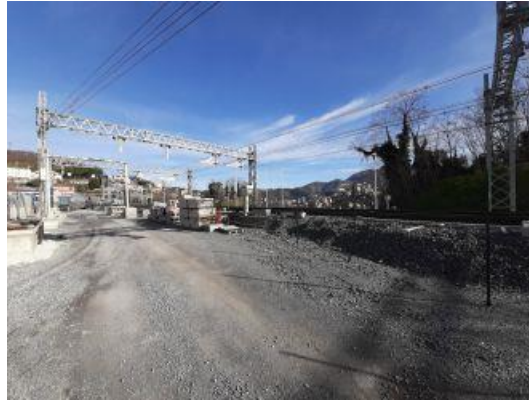
I campagna 27/01/2021

Nel corso dei rilievi non sono stati riscontrati segni di degradazione del suolo.

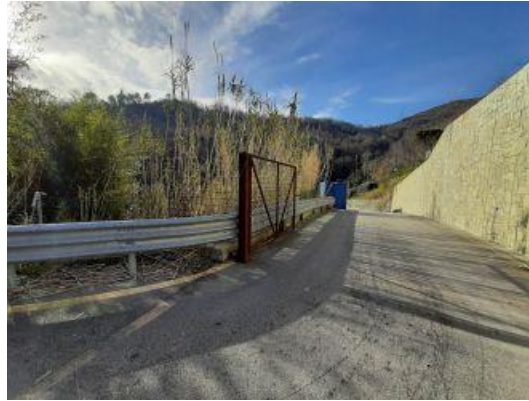
I campagna 27/01/2021

L’area interessata dall’opera è occupata prevalentemente da orti e giardini privati e da formazioni forestali lungo il Rio Trasta. Nelle aree limitrofe all’area di cantiere non sono stati rilevati segni di degrado del suolo legati alle attività previste.

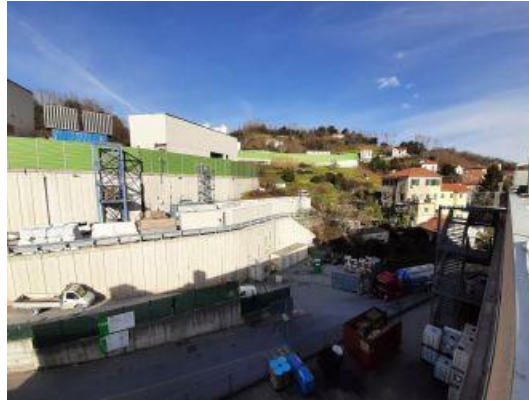
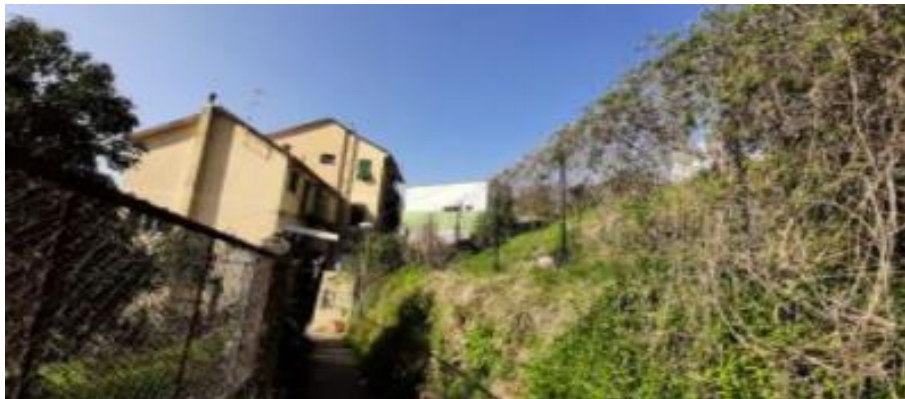
L’area di cantiere è circondata da orti e giardini privati a Nord e a Sud, da un’area industriale/commerciale a Est e da un’area boschiva a Ovest: pertanto in diversi punti non è stato possibile accedere per verificare da vicino lo stato di salute dei suoli limitrofi. In generale, non sono stati rilevati segni di compattazione e/o di degrado nei suoli delle aree limitrofe legati alle attività in corso e non si segnalano variazioni significative rispetto al 2020.

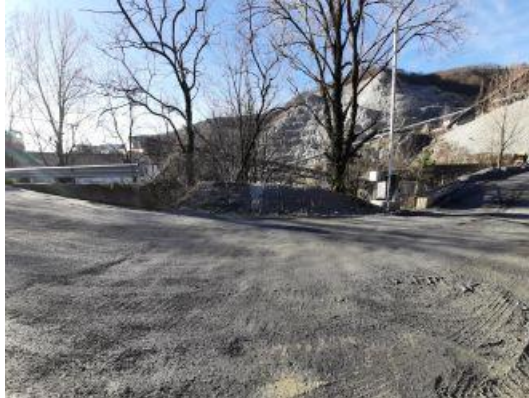
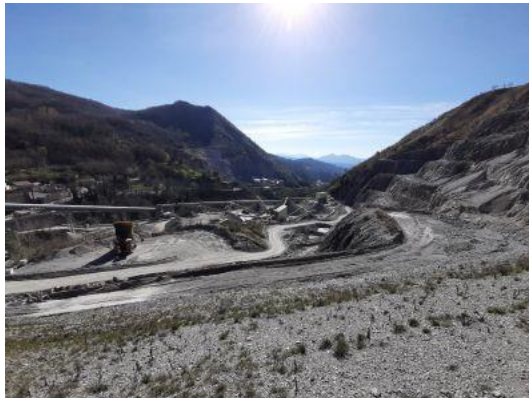
Al momento dei rilievi non sono stati notati segni di degradazione del suolo nelle aree limitrofe alla cava e nel complesso non sono state osservate variazioni significative rispetto alla campagna di novembre 2020.

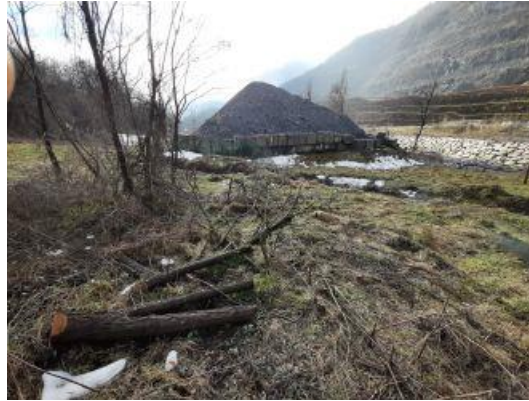
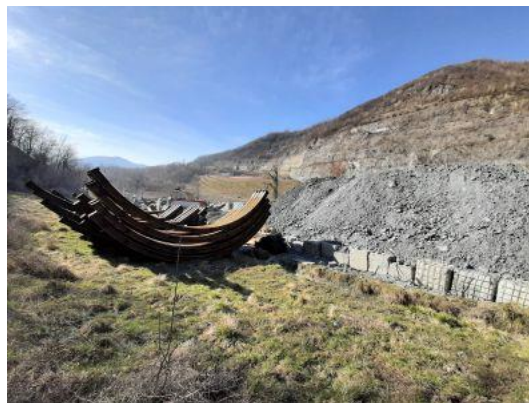
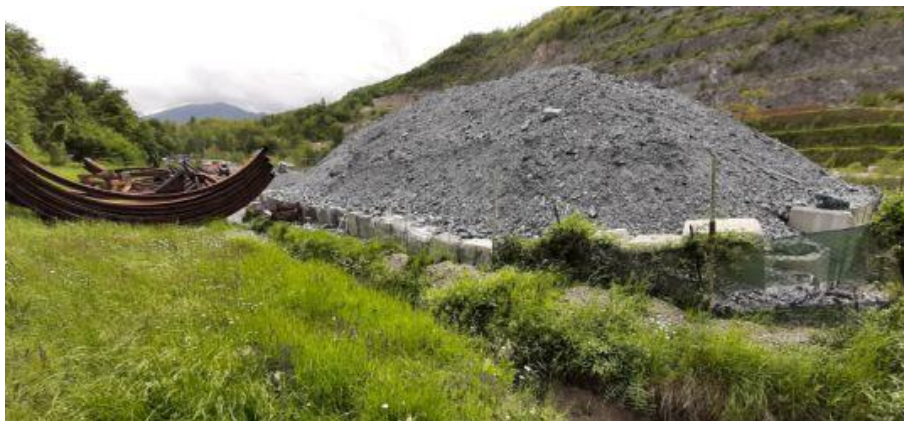
Non sono stati notati segni di degradazione del suolo nelle aree limitrofe legati alle attività di cantiere.

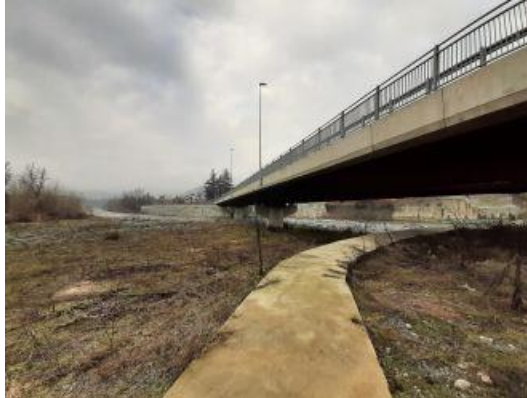
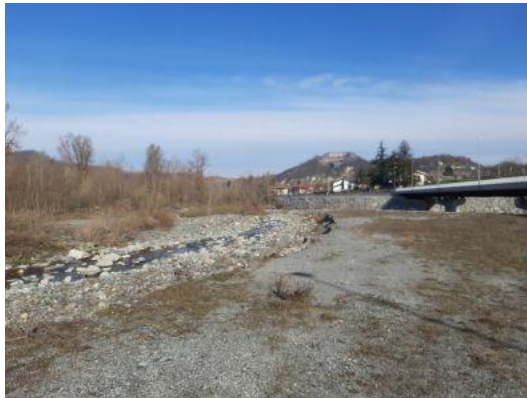
L’azione erosiva dei corsi d’acqua ha portato ad una compromissione del contesto pedologico con conseguente perdita degli orizzonti superficiali; nelle aree limitrofe al cantiere non sono stati rilevati fenomeni erosivi legati alle attività finora realizzate.

Nel complesso i suoli delle aree limitrofe al cantiere non hanno evidenziato segni di degradazione legati alle attività cantieristiche che, come accennato, risultano pressoché terminate da oltre un anno: nel corso del primo sopralluogo del 2020 era infatti stato constatato che il nuovo ponte è stato aperto al traffico; il vecchio ponte è stato abbattuto, è osservabile il punto in cui la vecchia viabilità è interrotta.

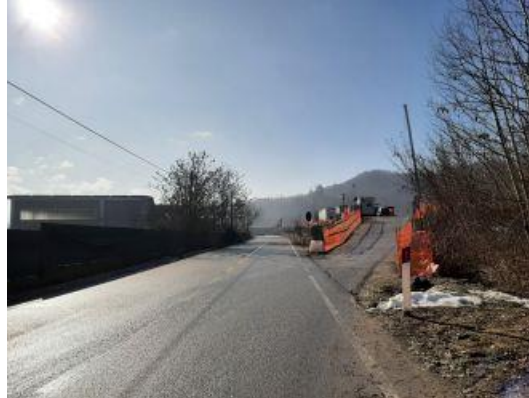
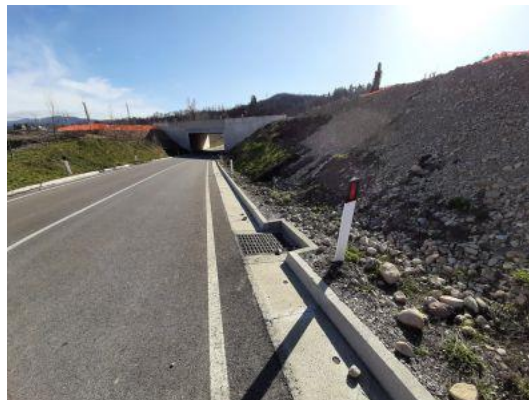
Le aree pianeggianti limitrofe al cantiere non mostrano alcun segno di degrado dei suoli.

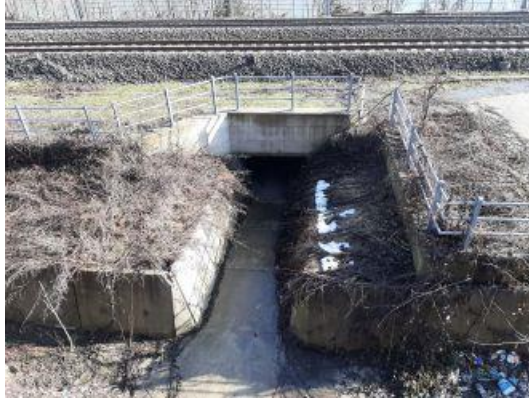
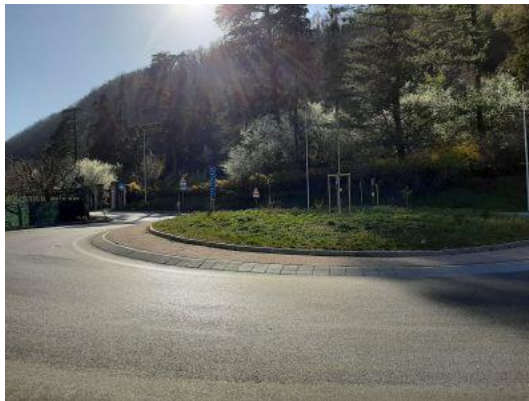
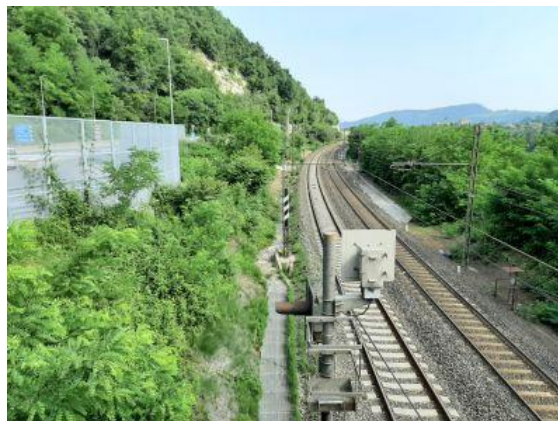
4.10.1. SUO-AR-030

Non sono stati notati segni di degradazione del suolo nelle aree limitrofe all’area di cantiere.

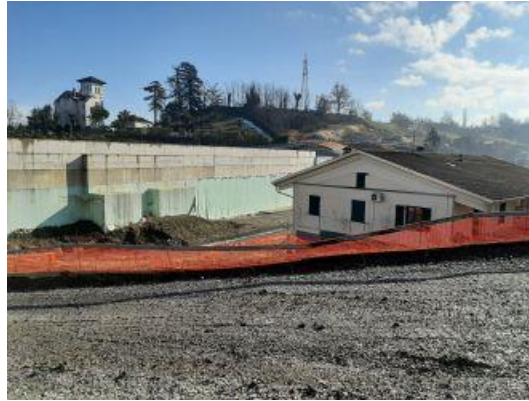
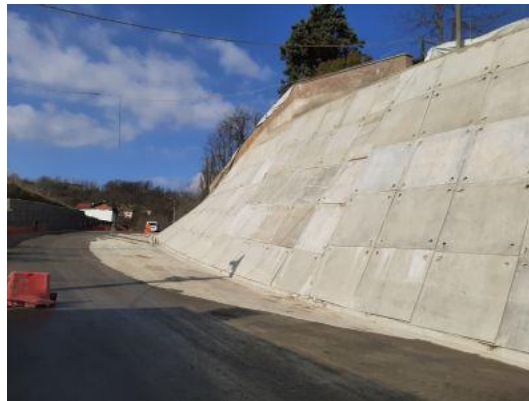
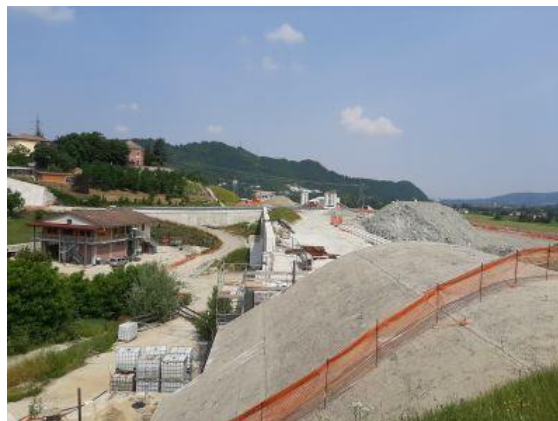
4.11.1. SUO-AR-500

Al momento del rilievo non sono stati notati segni di degradazione del suolo nelle aree limitrofe legati all’attività di cantiere.

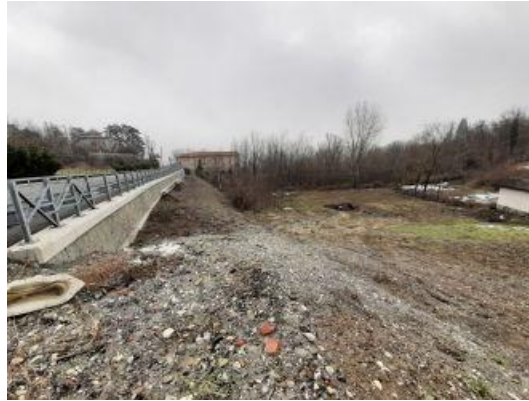
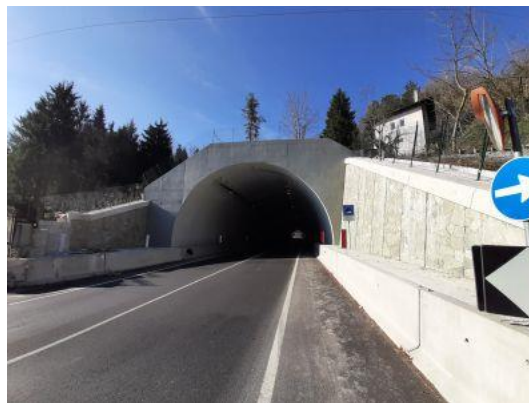
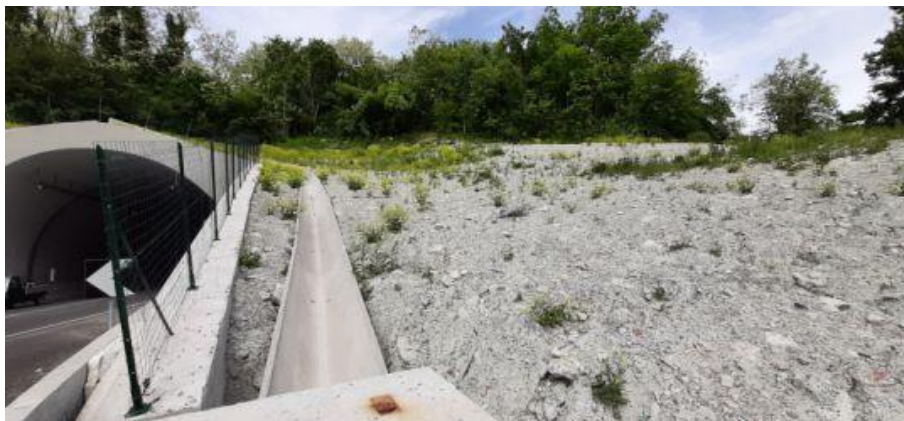
4.12.1. SUO-SS-010

Al momento dei rilievi non sono stati notati segni di degradazione del suolo nelle aree limitrofe legati alle attività di cantiere già terminate.

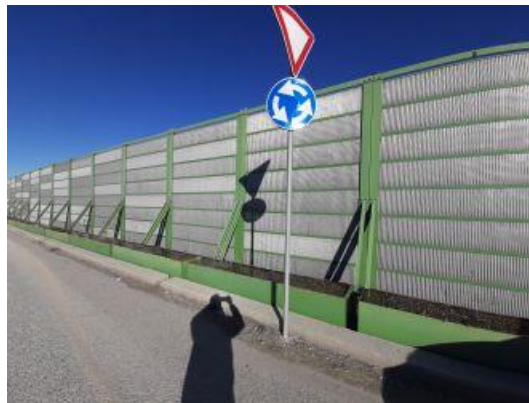
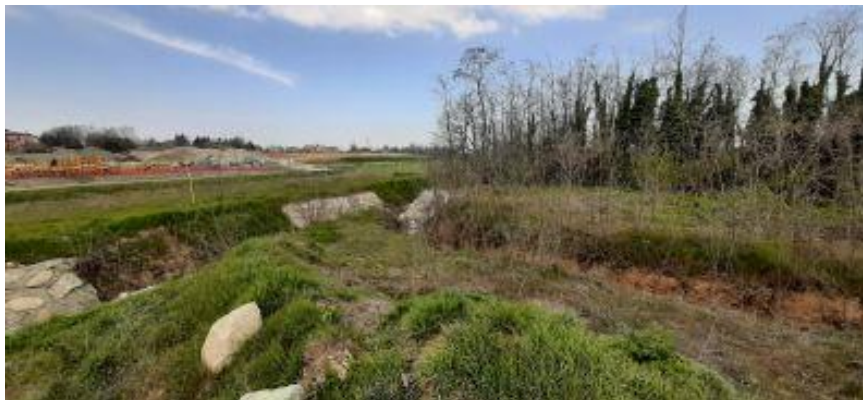
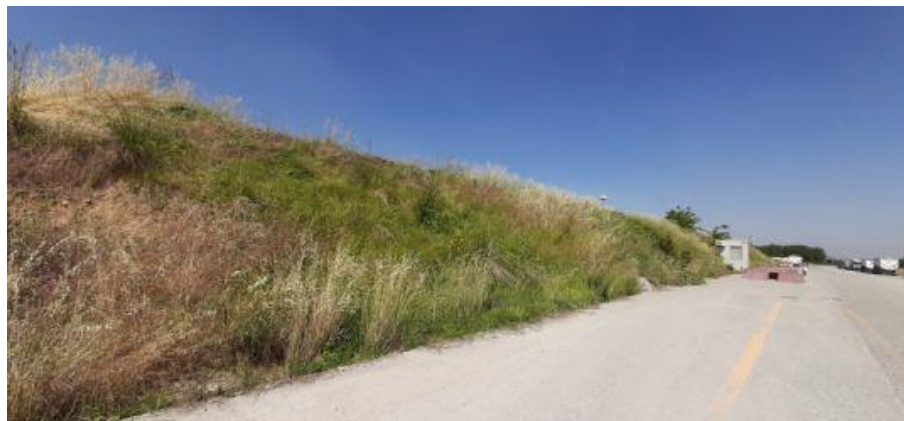
4.13.1. SUO-NL-020

L'area si sviluppa all'interno di un contesto antropizzato a prevalente vocazione agricola. Non sono stati rilevati segni di degrado dei suoli limitrofi all'area di cantiere.

Nel corso dei rilievi non sono stati osservati segni di degradazione significativa del suolo nelle zone limitrofe all'area di cantiere imputabili alle lavorazioni previste.

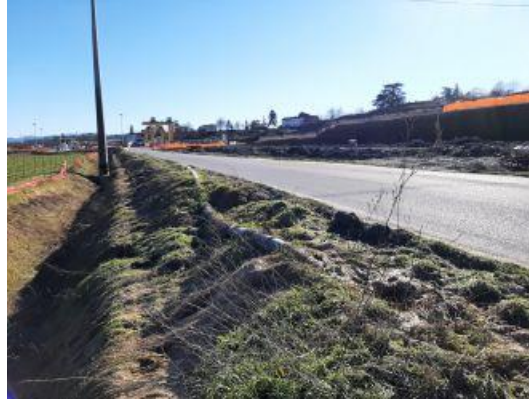
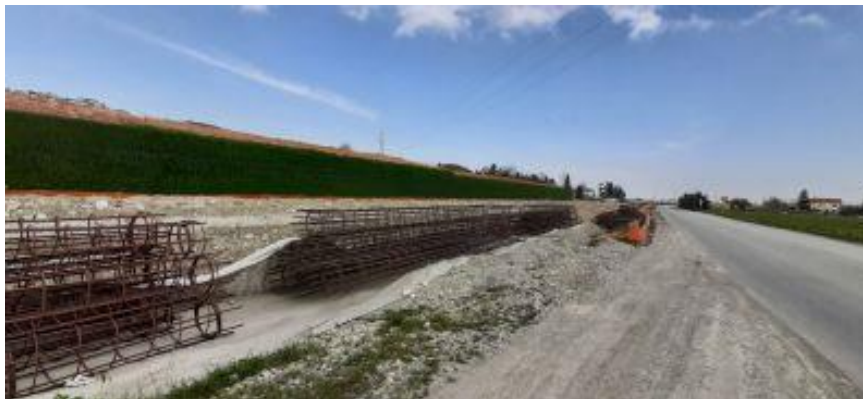
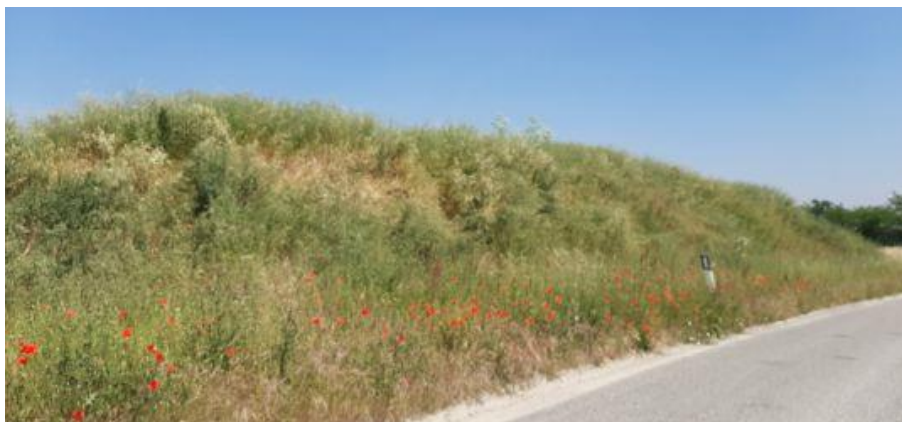
4.15.1. SUO-NL-040

L'area si presenta all'interno di un contesto antropizzato a prevalente vocazione agricola. Non sono stati rilevati segni di degrado dei suoli limitrofi all'area di cantiere. Le aree di accantonamento dello scotico vegetale manifestano un buono stato di conservazione, inoltre la regimazione e canalizzazione delle acque meteoriche risulta corretta.

Nel corso dei rilievi non sono stati notati segni di degradazione del suolo nelle aree limitrofe al cantiere imputabili alle attività in corso.

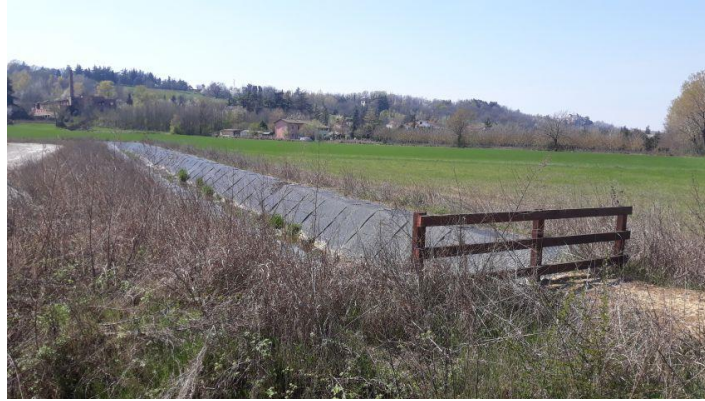
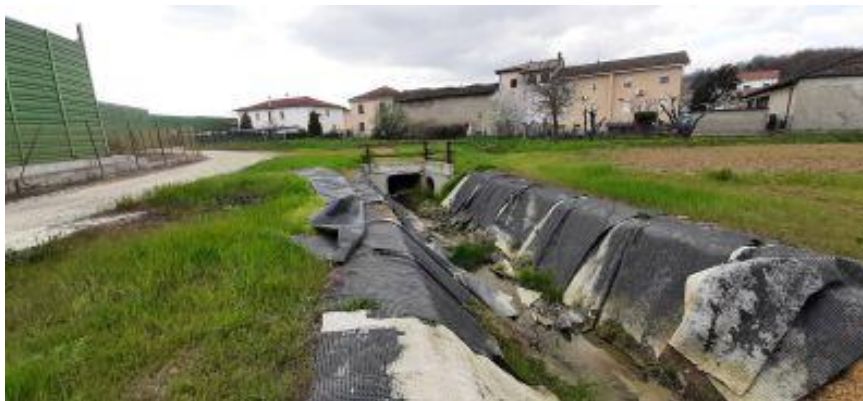
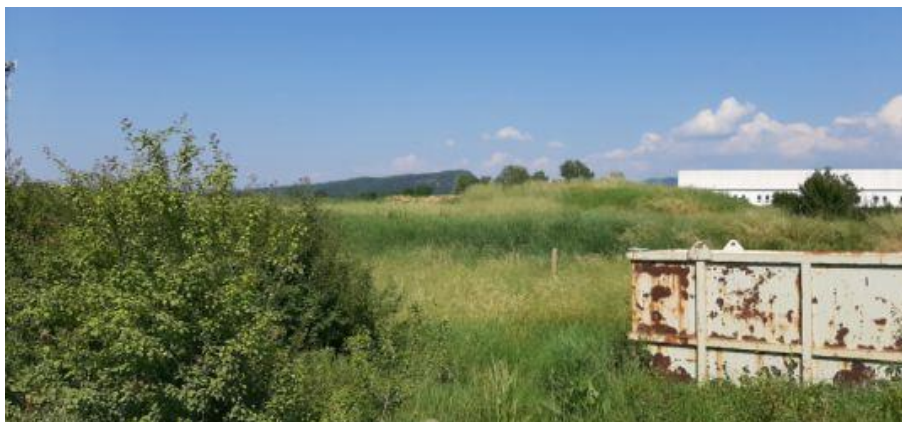
4.16.1. SUO-NL-050

Al momento dei rilievi non sono stati notati segni di degradazione del suolo nelle aree limitrofe al cantiere.

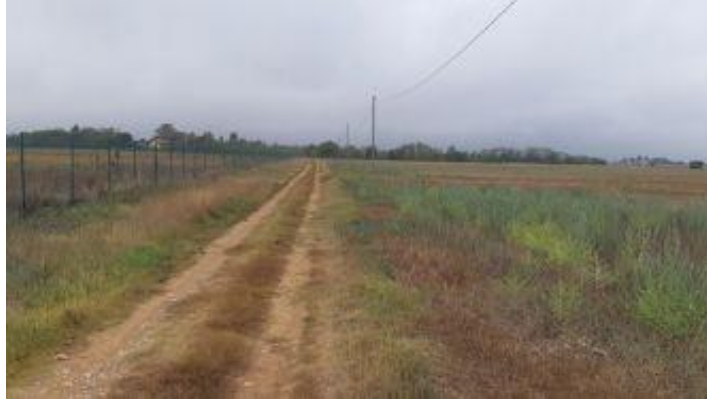
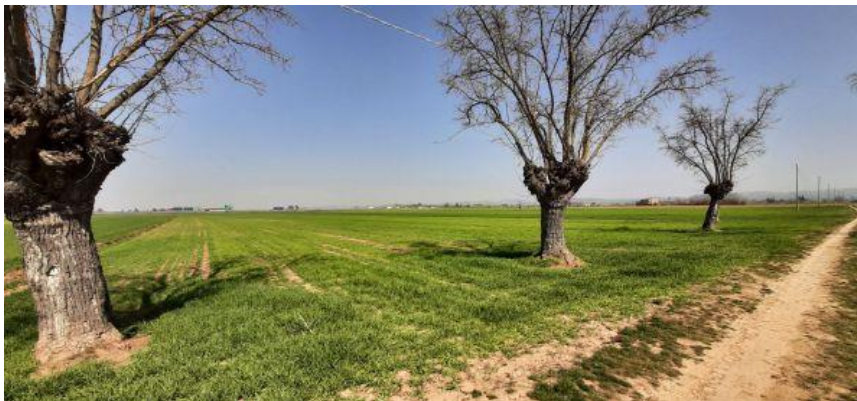
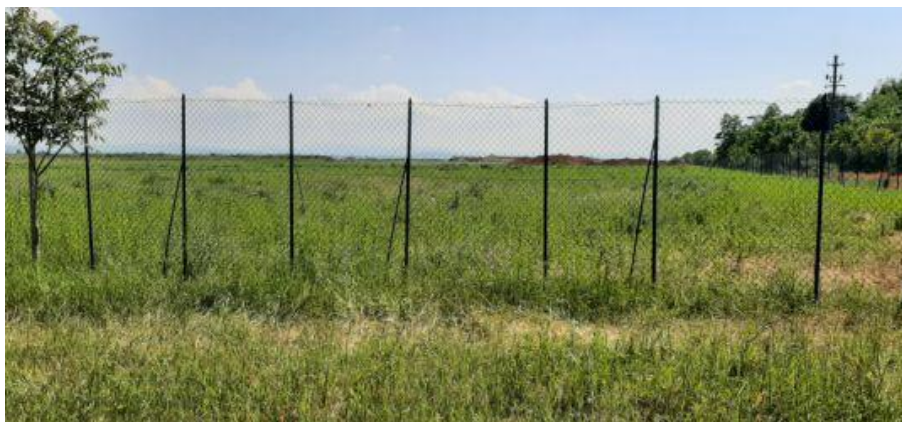
Nel corso dei rilievi non sono stati notati segni di degradazione del suolo nelle aree limitrofe al cantiere.

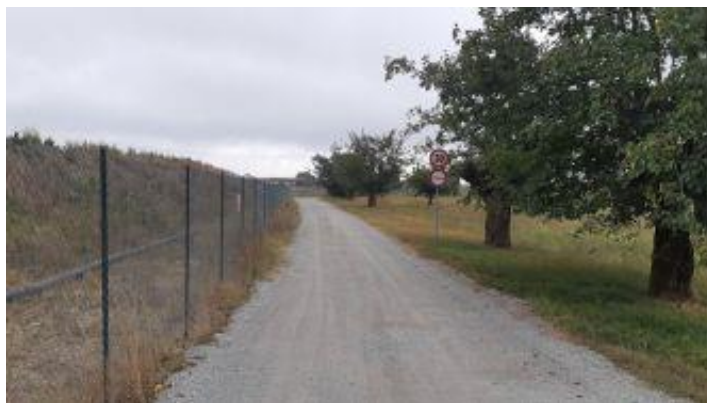
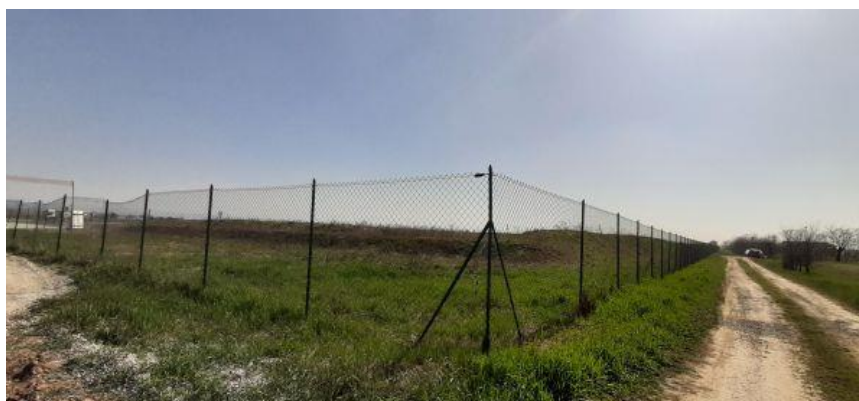
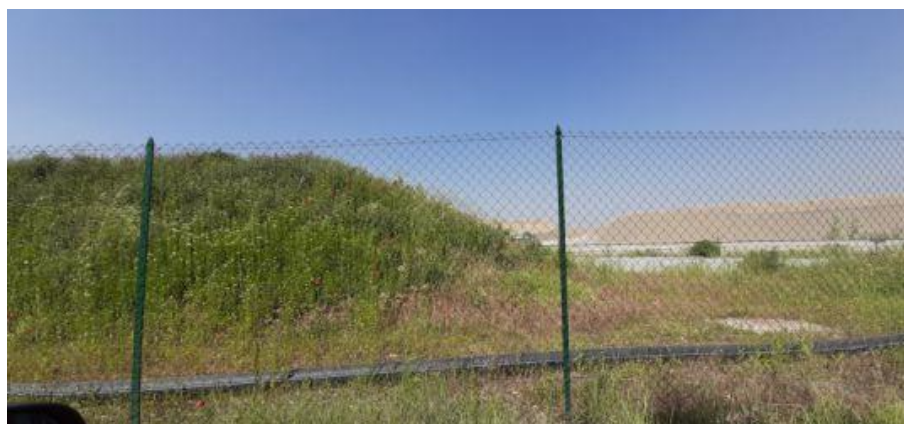
Nel complesso non vi sono segnalazioni significative rispetto al 2020 e non sono stati osservati segni di degradazione del suolo nelle aree limitrofe al cantiere.

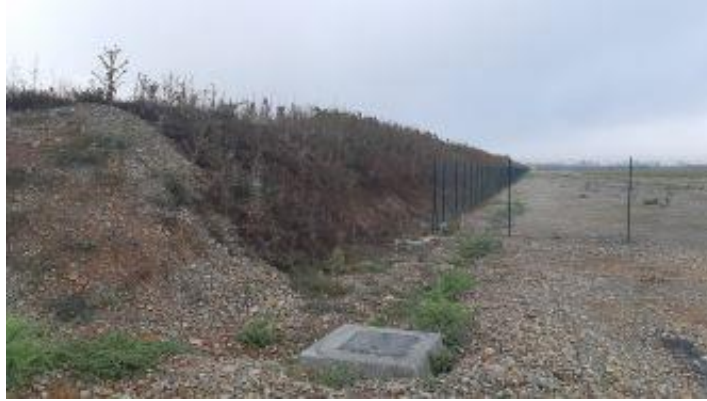
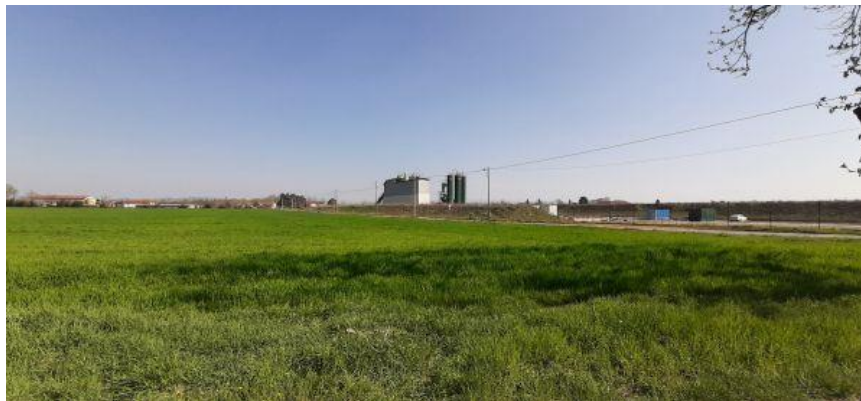
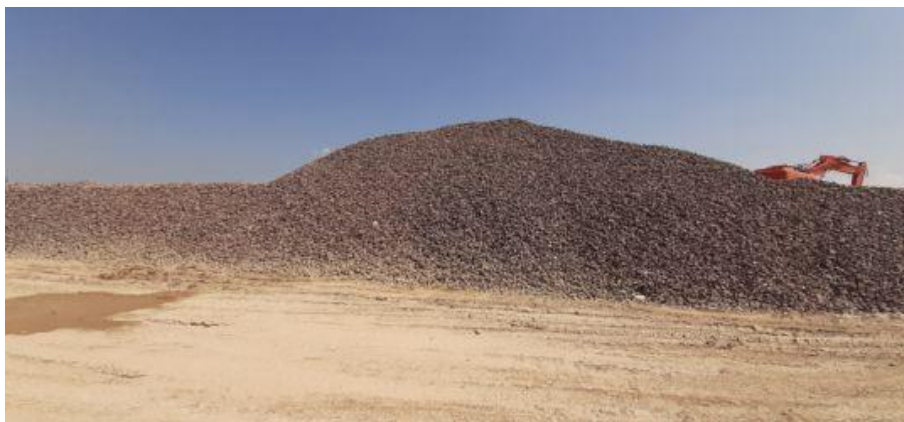
Nel corso dei sopralluoghi non sono stati osservati segni di degradazione del suolo esterni al cantiere ed imputabili alle attività di quest'ultimo.

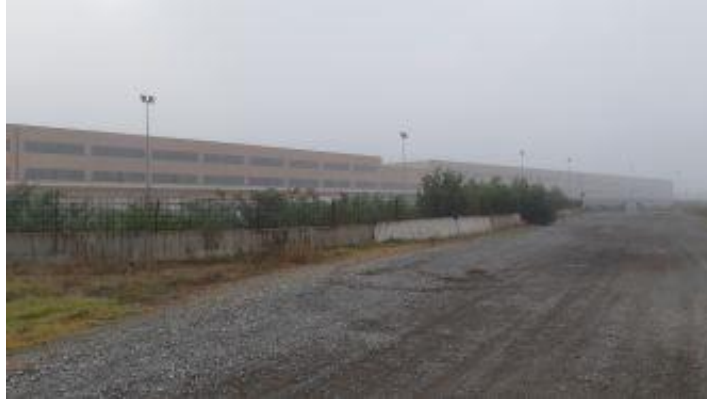
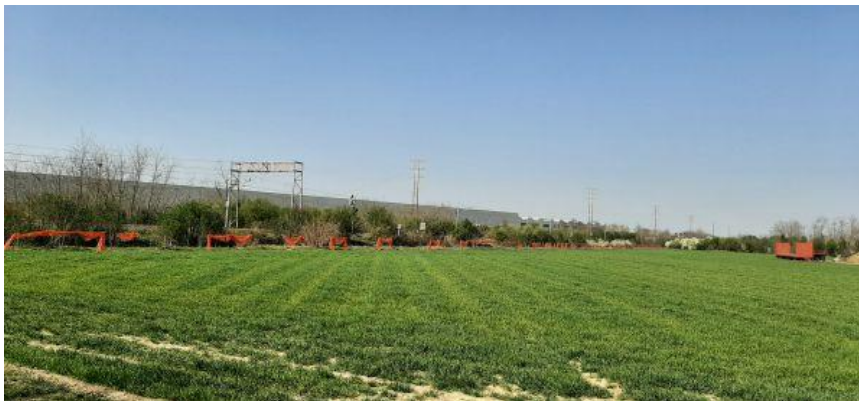
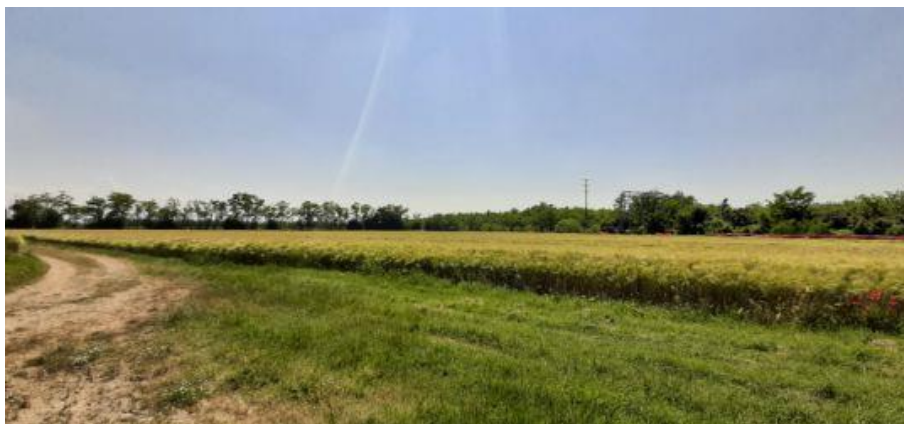
Al momento del rilievo non sono stati notati segni di degradazione del suolo nelle aree limitrofe al cantiere.

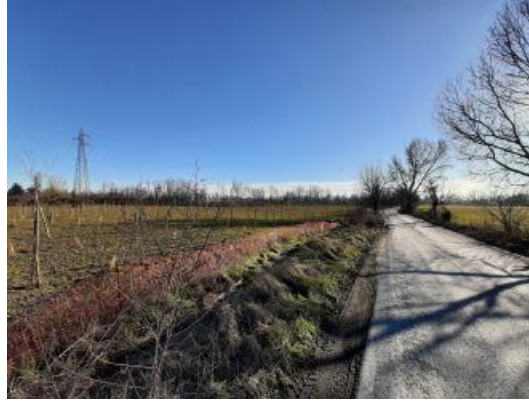
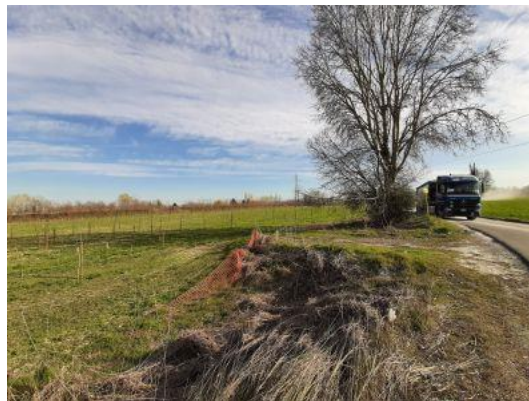
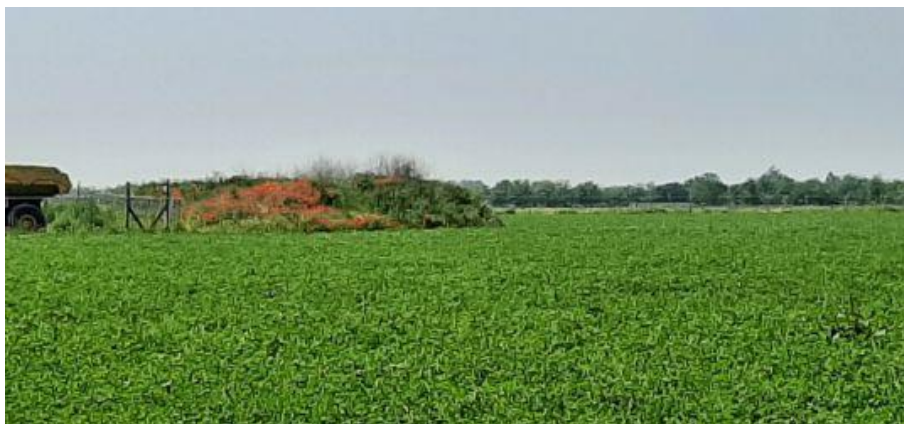
Al momento dei rilievi, nelle aree limitrofe al cantiere, non sono stati notati segni di degradazione dei suoli legati all’attività in corso e nel complesso non vi sono segnalazioni significative rispetto al 2020.
