ISPRA

Rapporto Conclusivo

Attività di controllo ex art. 29-decies del Dlgs 152/06 e s.m.i., comma 3

Fluorsid SpA Impianto Chimico di Macchiareddu
Località Macchiareddu – Assemini (CA) 09032 ZI Macchiareddu II Strada EST

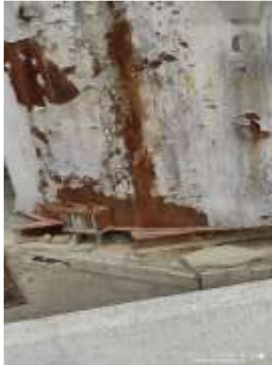
<p>Figura 9 – impianto FL8 – Produzione H₂SO₄ – camino di emissione E20</p>	<p>Figura 10 – impianto FL8 – Produzione H₂SO₄ – serbatoio D803 di stoccaggio oleum</p>	<p>Figura 11 – impianto FL8 – Produzione H₂SO₄ – particolare del basamento del serbatoio D803 ubicato all'interno di un bacino di contenimento</p>	<p>Figura 12 – impianto FL8 – Produzione H₂SO₄ – particolare del bacino del serbatoio D803</p>

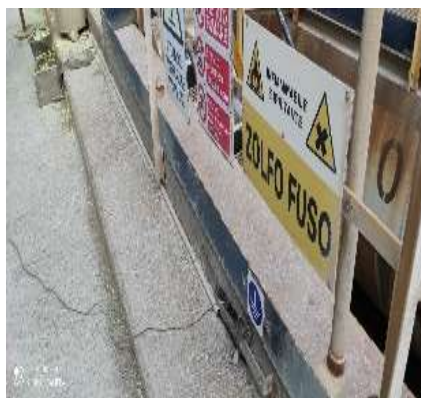
Figura 15 – impianto FL8 – punto rifornimento zolfo: segnaletica di sicurezza

22. Si rilevano, in alcuni impianti produttivi, cartelloni deteriorati. Il Gestore fa presente che nel giorno precedente la visita è avvenuto un forte acquazzone. Il Gestore deve provvedere al ripristino della cartellonistica valutando l'utilizzo di materiale idoneo a resistere all'ambiente venga effettuato con del materiale più resistente alle intemperie.

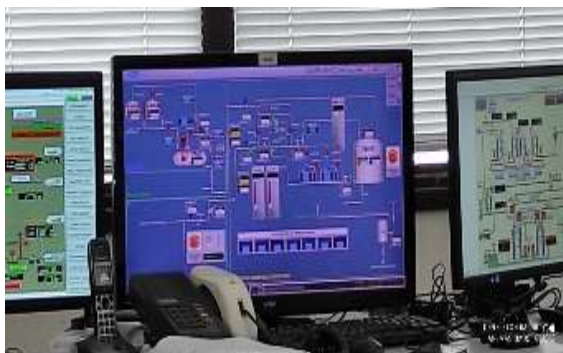
Figura 17 – impianto FL8N – sala quadri

Nel corso dell'ispezione è stato rilevato che il quadro sinottico dello SME riporta i dati dei due punti di emissione, visualizzando lo stato emissivo istantaneo, ma nella stessa schermata non è possibile fare il confronto con i VLE prescritti perché per farlo bisogna cambiare pagina. Inoltre non vi è la possibilità di visualizzare i trend che riportano l'andamento delle emissioni nei medesimi sinottici.
