**DIRETTRICE FERROVIARIA MESSINA – CATANIA – PALERMO
NUOVO COLLEGAMENTO PALERMO – CATANIA**

**TRATTA CALTANISSETTA XIRBI – DITTAINO
LOTTO 4a: CALTANISSETTA XIRBI – ENNA**

SCHEDE DI RILEVAMENTO DEI DISSESTI E DEGLI STOP GEOLOGICI

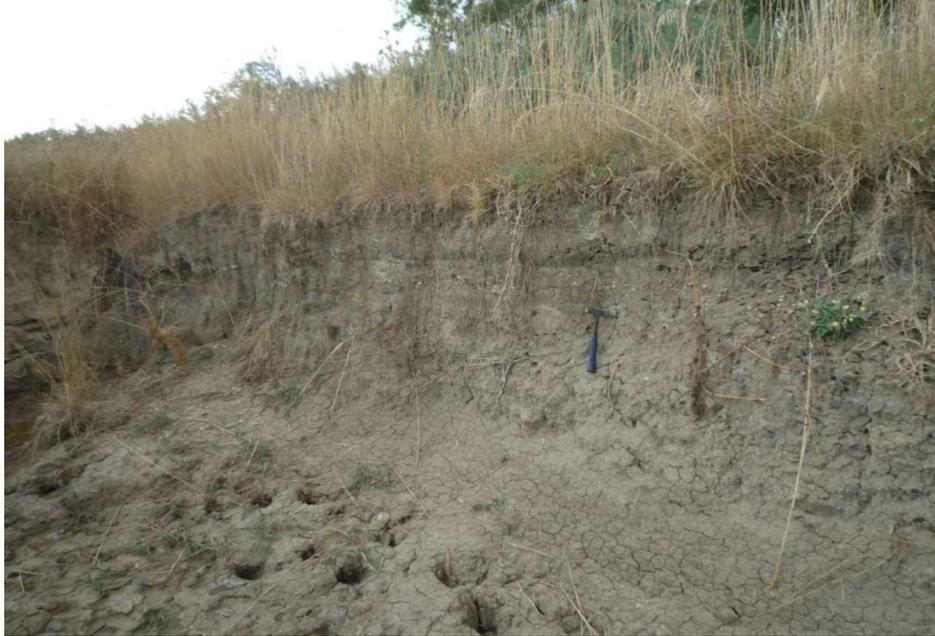
Foto 1

Panoramica dell'affioramento di depositi alluvionali osservati in corrispondenza dell'incisione

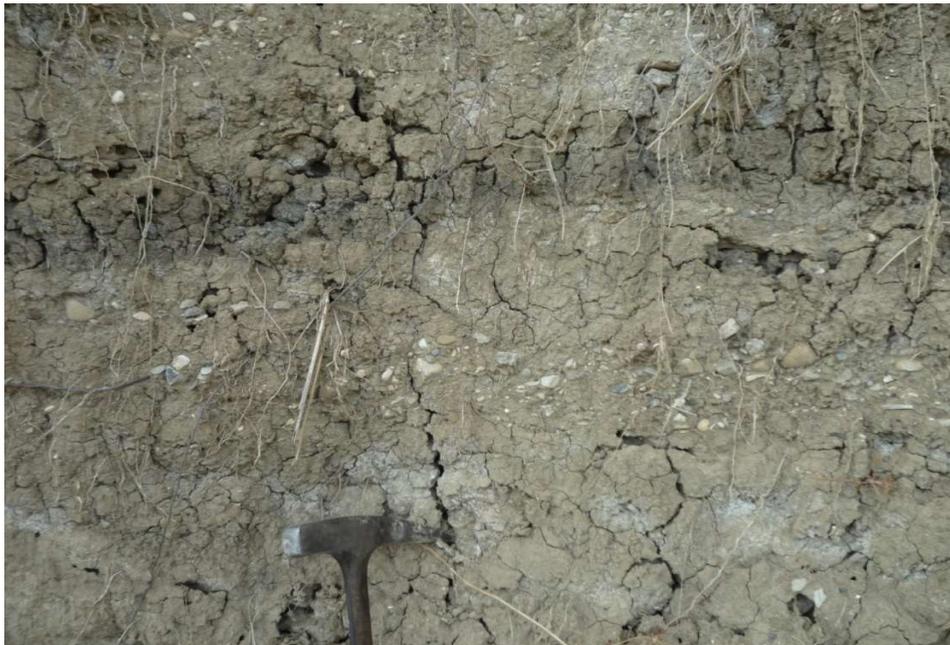
Foto 2

Dettaglio dell'affioramento dei depositi alluvionali, in cui si vede la stratificazione

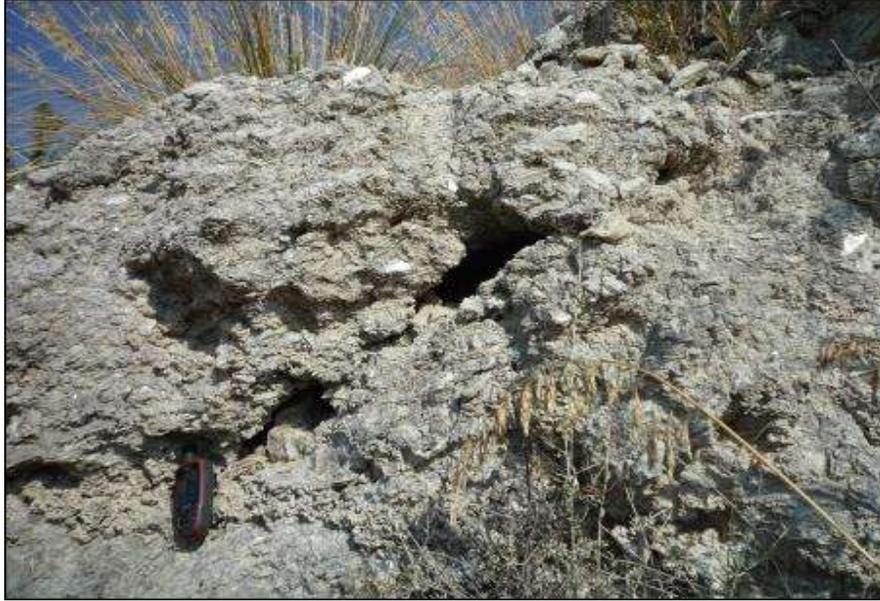
Foto 1

Panoramica dell'affioramento di gessi selenitici

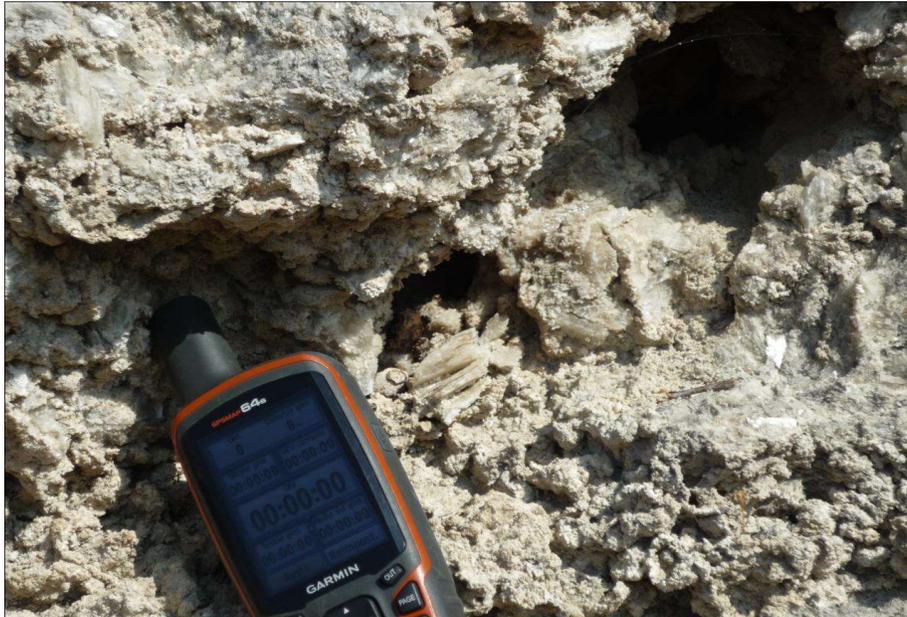
Foto 2

Dettaglio dell'affioramento di gessi selenitici con i cristalli ben visibili macroscopicamente

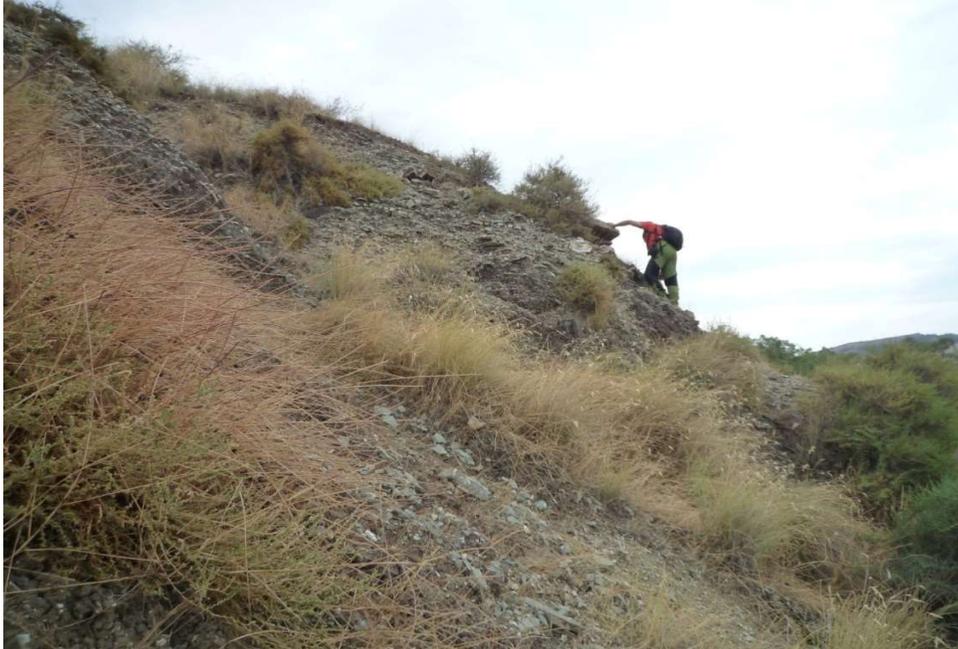
Foto 1

Panoramica del più esteso affioramento osservato di argille variegata

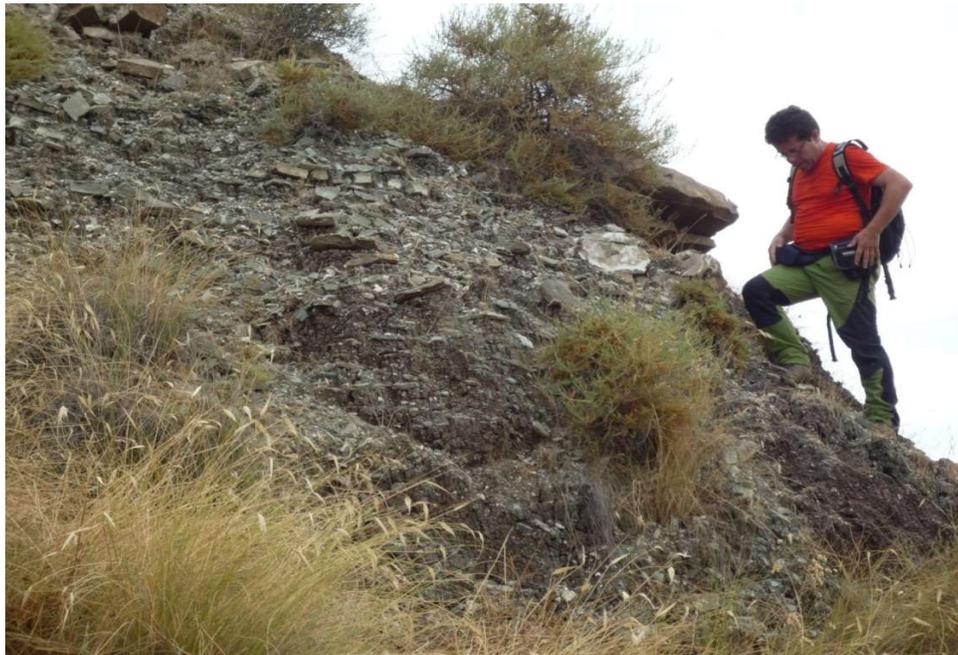
Foto 2

Dettaglio dell'affioramento di argille variegata dove è ben visibile la stratificazione

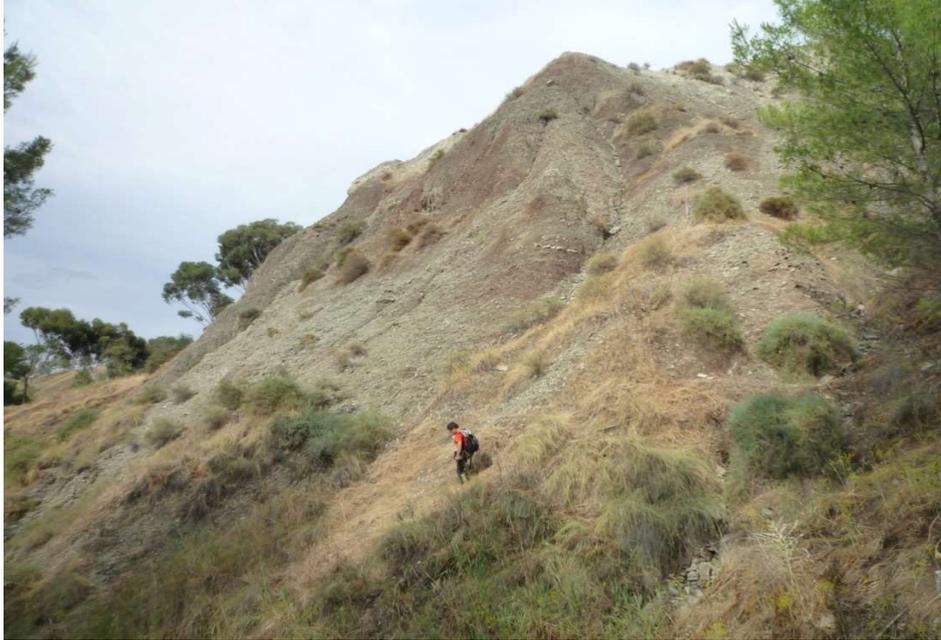
Foto 1

Panoramica del più esteso affioramento osservato di argille variegata

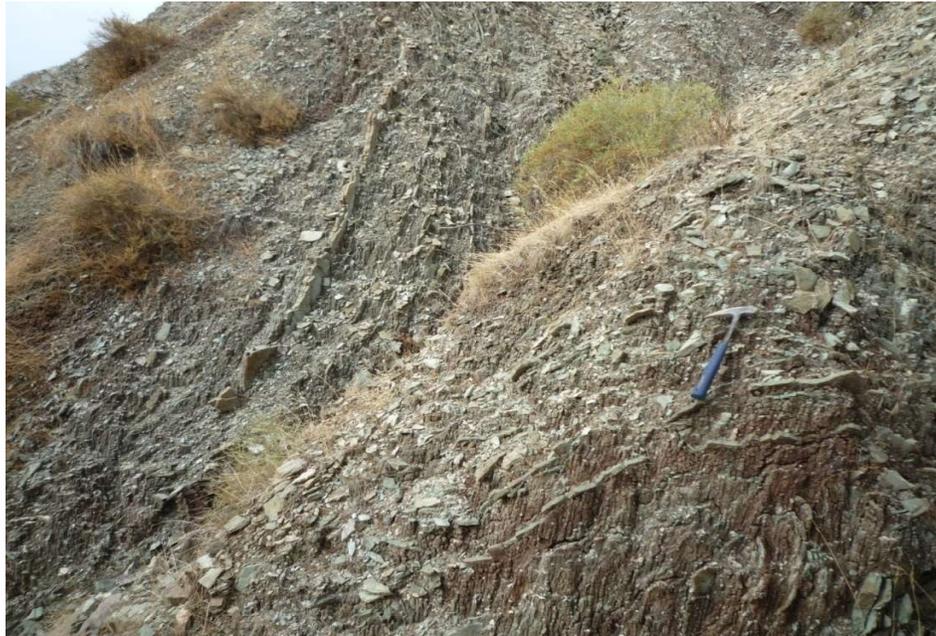
Foto 2

Si tratta di un complesso caotico rappresentante depositi di piana batiale e di base scarpata, formato da alternanze di livelli argillosi fini scagliettati, caratterizzati da una colorazione rossastra, livelli più competenti di radiolariti di colore verde-azzurro, e locali intercalazione di strati arenaceo-calcarei rossicci o presenza di blocchi calcarei. La successione è estremamente tettonizzata, e caratterizzata da numerose zone di taglio. In questo punto l'affioramento mostra la presenza di strati arenaceo-calcarei di colore rossiccio, alternati a livelli scistosi grigio-verdi. La stratificazione è irregolare, e varia da 20/166 a 85/145.

Dettaglio dell'affioramento di argille variegata dove è ben visibile la stratificazione, verticalizzata

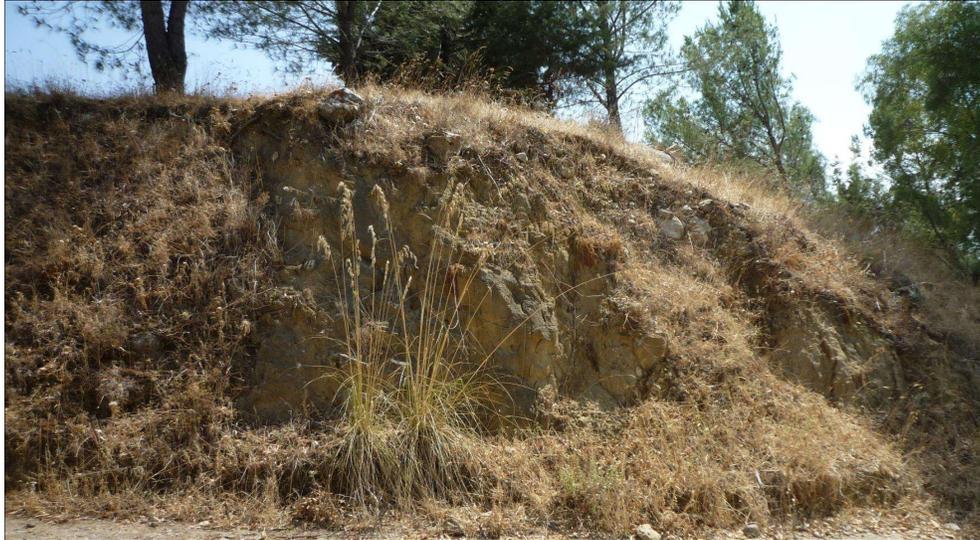
Foto 1

Dettaglio dell'affioramento, in cui sono visibili i livelli sabbioso-arenacei

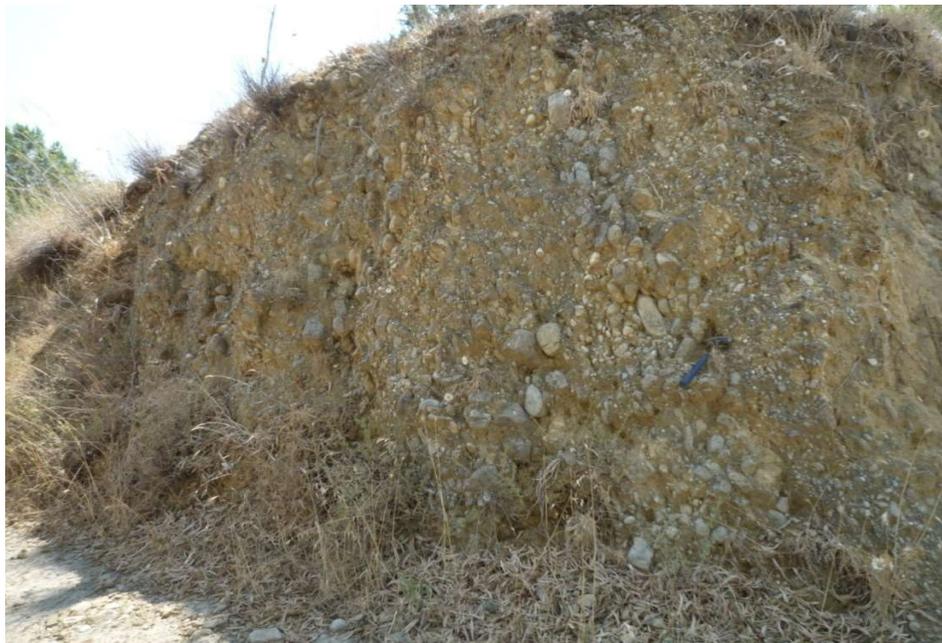
Foto 2

Dettaglio dell'affioramento nel tratto in cui sono visibili conglomerati con stratificazione subverticale

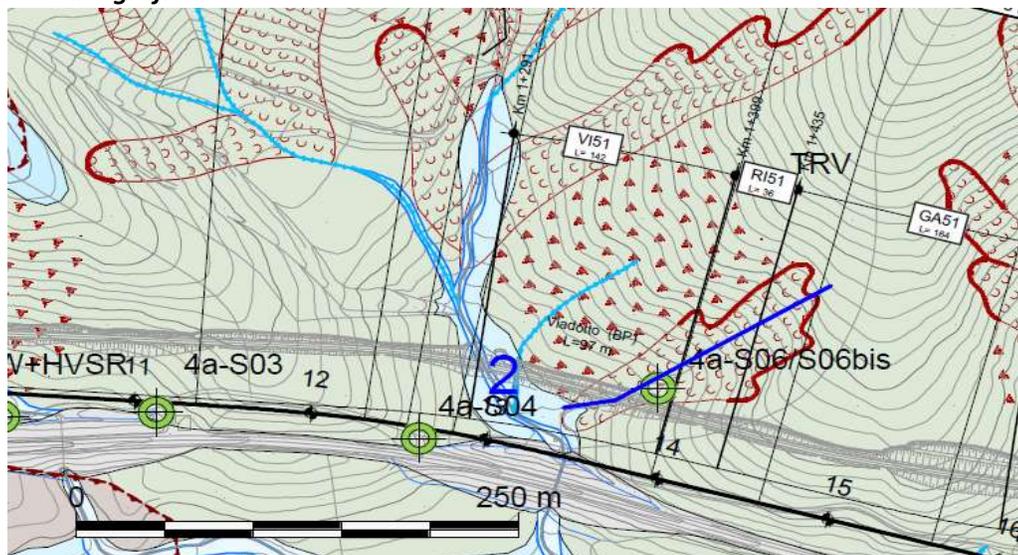
Stralcio cartografico

tipo di dissesto Frana per movimento di colamento lento

stato di attività attivo

dati morfologici	(m)		
larghezza:	62	quota coronamento:	425
lunghezza (dal coronamento al piede):	170	quota piede:	388
profondità nicchia di distacco:	1-2		
spessore massa spostata:	1-2		
dislocazione:	10		
pendenza versante:	10-15°		
uso del suolo:	aree incolte, aree coltivate

I movimenti coinvolgono la coltre detritico-colluviale e la parte alterata di substrato, con locali denudamento del substrato meno alterato, per uno spessore di 2 m circa

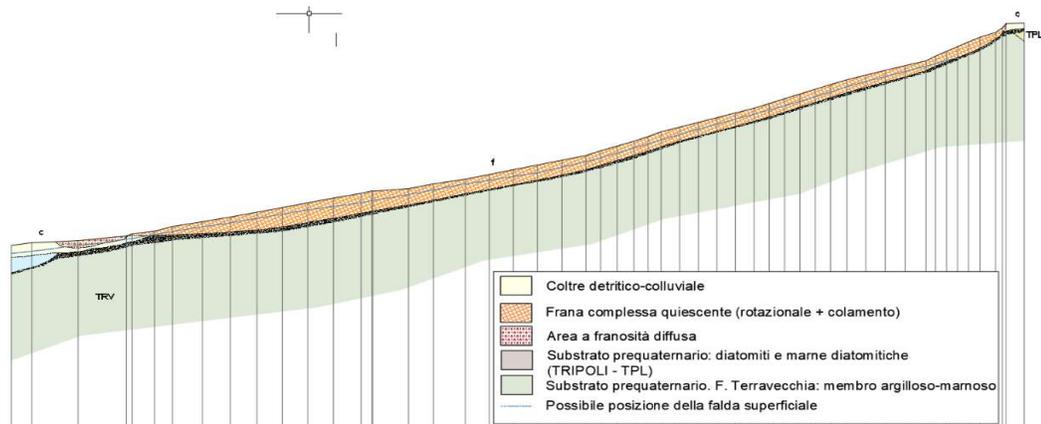
Sezione geologica

CODICE DISSESTO e data rilevamento	L4_GN01_dissesto n.4 -23/08/2019		
opera	Galleria GN01		
tipo di dissesto	Frana per movimento complesso (rotazionale e colamento)		
stato di attività	quiescente		
dati morfologici	(m)		
larghezza:	70	quota coronamento:	476
lunghezza (dal coronamento al piede):	350	quota piede:	385
profondità nicchia di distacco:	3-4		
spessore massa spostata:	6-8		
dislocazione:	150		
pendenza versante:	20-25°		
uso del suolo: aree incolte, aree coltivate			
I movimenti coinvolgono la coltre detritico-colluviale e la parte alterata di substrato, con locali denudamenti del substrato meno alterato, per uno spessore di circa 3-4 m. Il corpo di accumulo raggiunge localmente spessori fino a 7-8 m.

sezione geologica del versante interessato dal dissesto

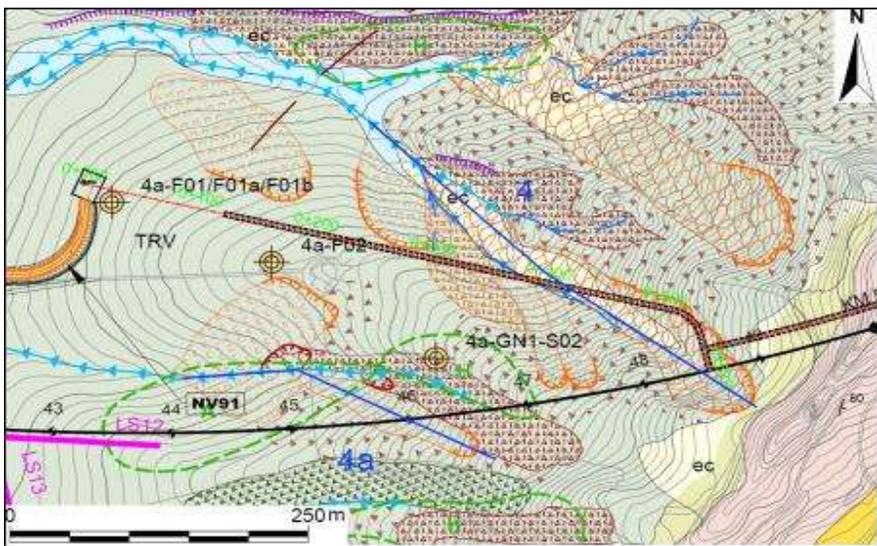
Stralcio cartografico

CODICE DISSESTO e data rilevamento	L4_GN01_dissesto n.4a -23/08/2019		
opera	Galleria GN01		
tipo di dissesto	Frana per colamento lento		
stato di attività	quiescente		
dati morfologici	(m)		
larghezza:	25	quota coronamento:	432
lunghezza (dal coronamento al piede):	162	quota piede:	389
profondità nicchia di distacco:	2-3		
spessore massa spostata:	3-4		
dislocazione:	10		
pendenza versante:	20-25°		
uso del suolo:	aree incolte, aree coltivate		
<p>I movimenti coinvolgono la coltre detritico-colluviale e la parte alterata di substrato, con locali denudamenti del substrato meno alterato, per uno spessore di circa 2-4 m.</p>

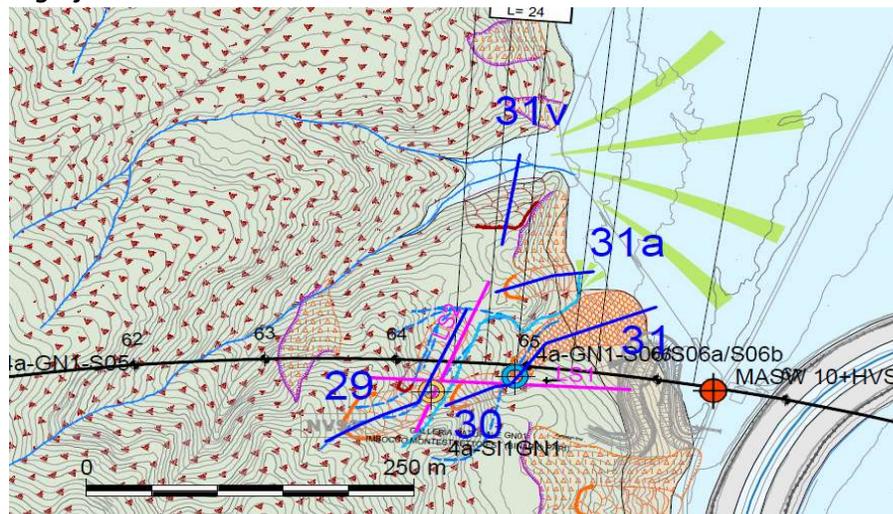
Stralcio cartografico

tipo di dissesto Frana per movimento complesso (movimento rotazionale evoluto in colamento lento). L'accumulo è inciso da due impluvi (fenomeni di erosione concentrata in occasione di eventi pluviometrici intensi).

stato di attività quiescente

Il movimento ha coinvolto la coltre detritico-colluviale e la parte alterata di substrato, per uno spessore presunto di 2 m circa

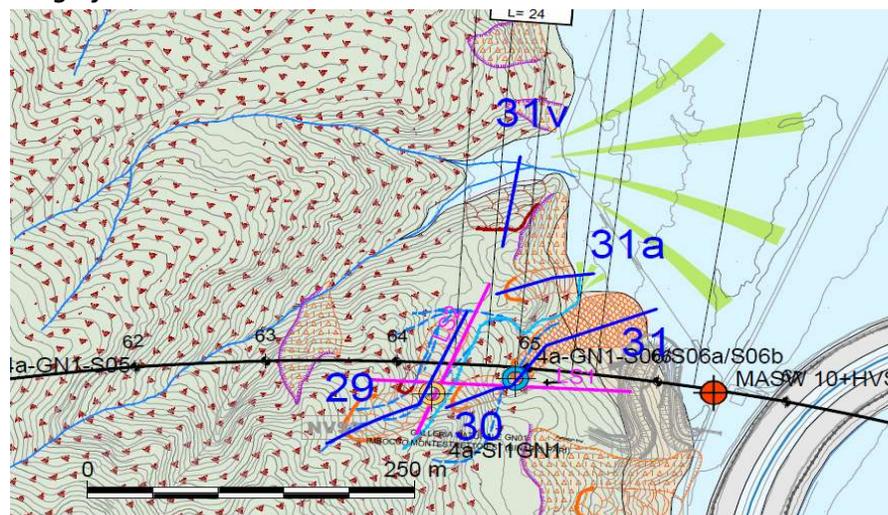
Stralcio cartografico

tipo di dissesto Frana per movimento complesso (combinazione di movimento rotazionale e colamento lento)

stato di attività quiescente/esaurito: non sono osservabili evidenze di movimenti recenti significativi, e in generale l'area si presenta molto rimodellata.

Il movimento ha coinvolto la coltre detritico-colluviale e la parte alterata di substrato, per uno spessore presunto di 1-2 m circa

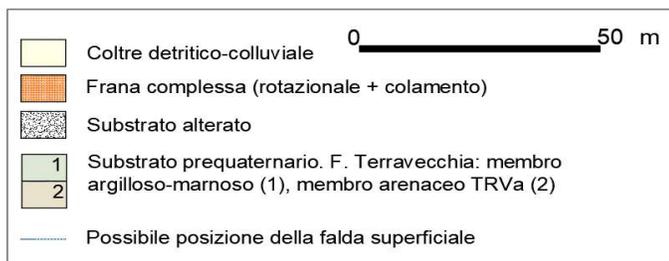
Sezione geologica

sezione geologica del versante interessato dal dissesto

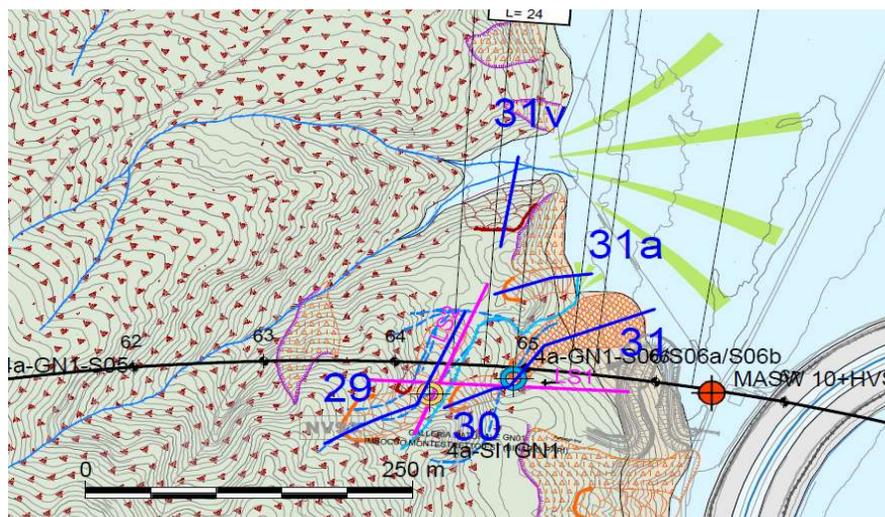
Stralcio cartografico

tipo di dissesto Frana per movimento complesso (combinazione di movimento rotazionale e colamento veloce)

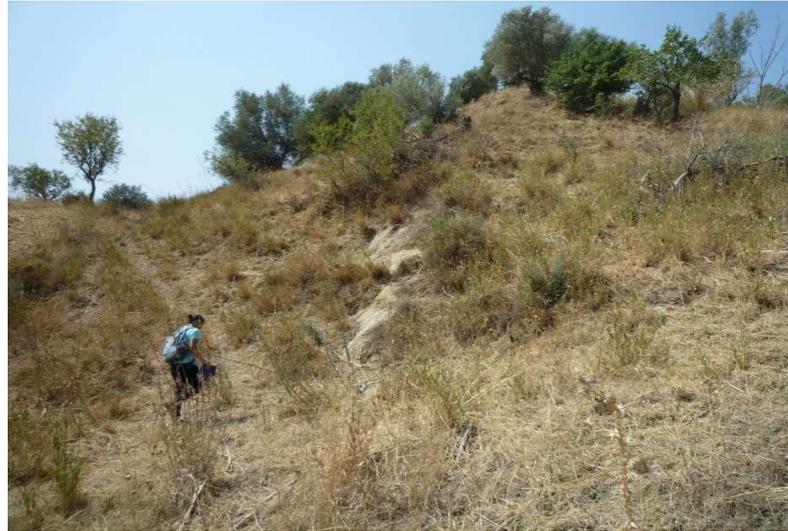
Foto

panoramica: il dissesto è individuabile nell'area a sinistra nella foto. La presenza di un affioramento di substrato (sabbie da poco a mediamente cementate, appartenenti all'Unità di Terravecchia) testimonia la bassa profondità del dissesto.

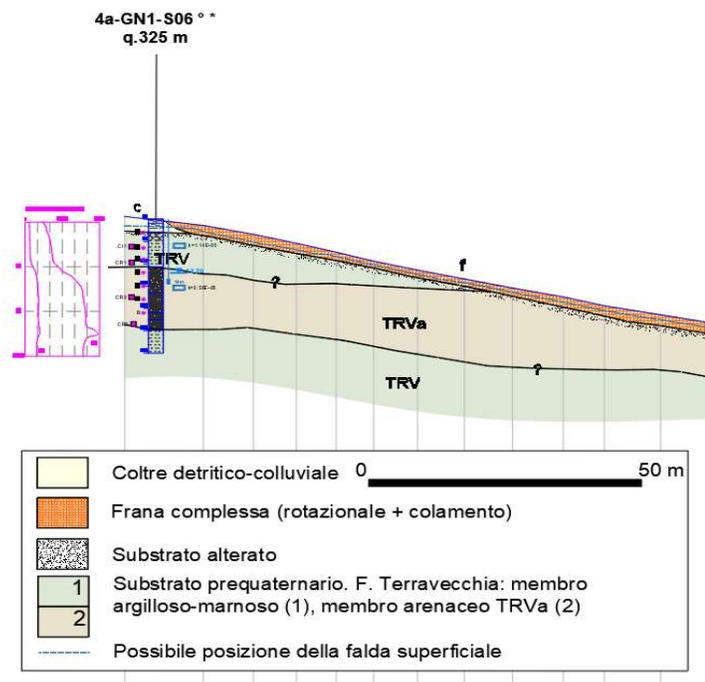
Sezione geologica

sezione geologica del versante interessato dal dissesto

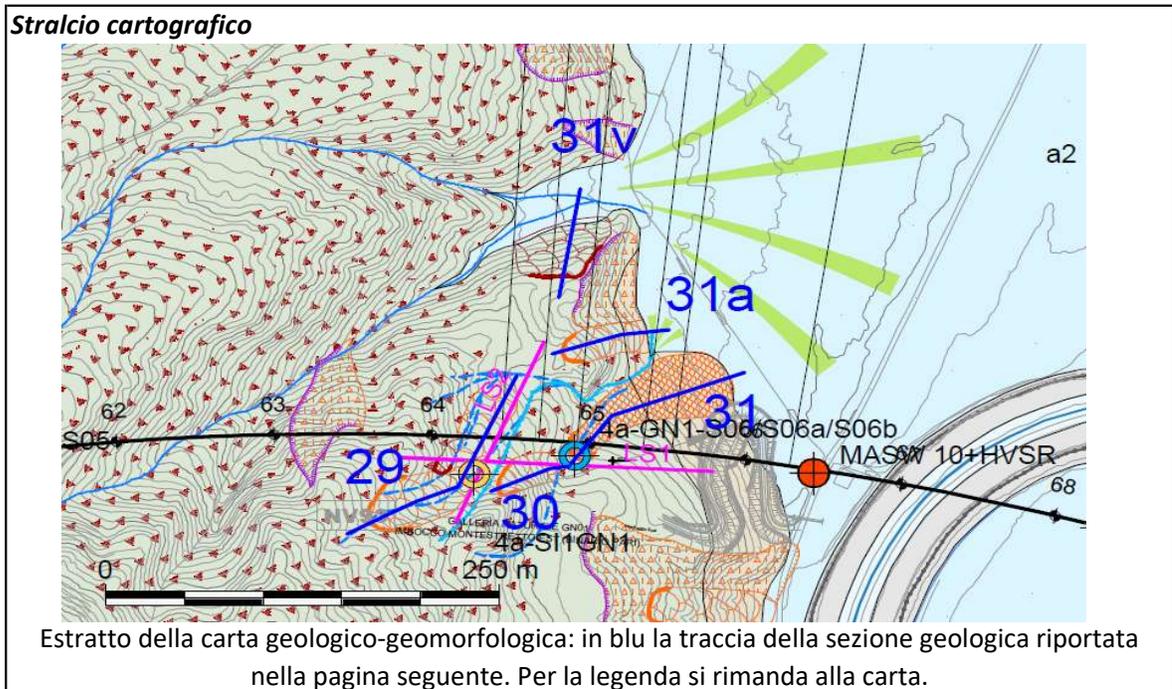
CODICE DISSESTO e data rilevamento	L4_NV_dissesto n.31v -23/08/2019		
opera	LOTTO 4 - Nuova viabilità		
tipo di dissesto	Frana per movimento complesso (combinazione di movimento rotazionale e colamento veloce)		
stato di attività	attivo		
dati morfologici	(m)		
larghezza:	63	quota coronamento:	326
lunghezza (dal coronamento al piede):	39.5	quota piede:	309
profondità nicchia di distacco:	1-2		
spessore massa spostata:	1-2-3		
dislocazione:	10		
pendenza versante:	20 - 25°		
uso del suolo:	aree incolte		
Il movimento ha coinvolto la coltre detritico-colluviale e la parte alterata di substrato, per uno spessore presunto di 2 m circa

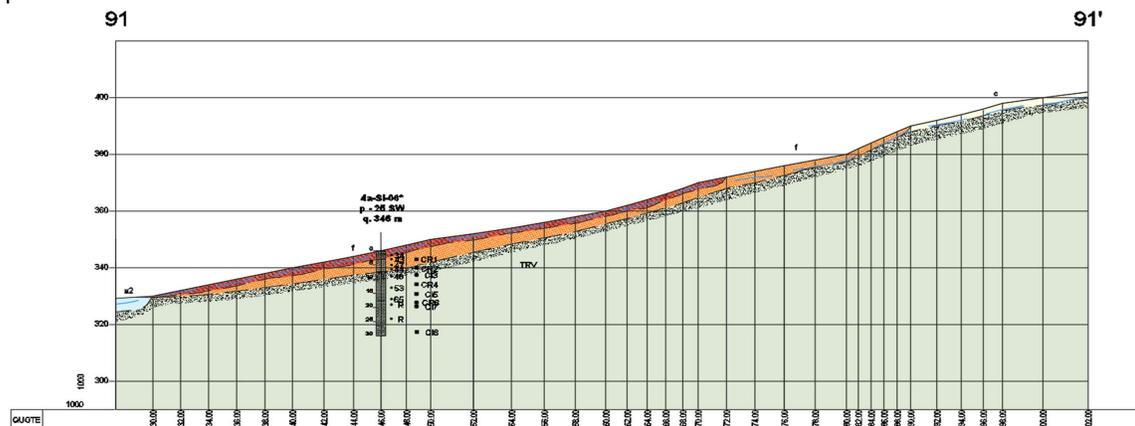
Sezione geologica

sezione geologica del versante interessato dal dissesto

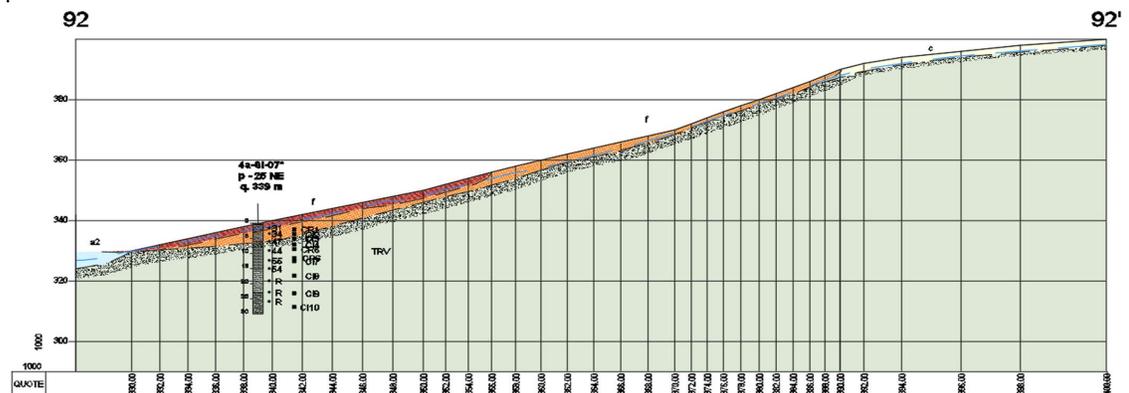
Sezione geologica

CODICE DISSESTO e data rilevamento	L4_NV98_dissesto n.92 -25/08/2019		
opera	LOTTO 4 - Viabilità NV98		
tipo di dissesto	Frana per movimento di colamento lento		
stato di attività	attivo		
dati morfologici	(m)		
larghezza:	44	quota coronamento:	356
lunghezza (dal coronamento al piede):	116	quota piede:	330
profondità nicchia di distacco:	1-2		
spessore massa spostata:	1-2-3		
dislocazione:	10		
pendenza versante:	25-30°		
uso del suolo:	aree incolte, aree coltivate		
I movimenti coinvolgono la coltre detritico-colluviale e la parte alterata di substrato, con locali denudamenti del substrato meno alterato, per uno spessore di 2 m circa

sezione geologica del versante interessato dal dissesto

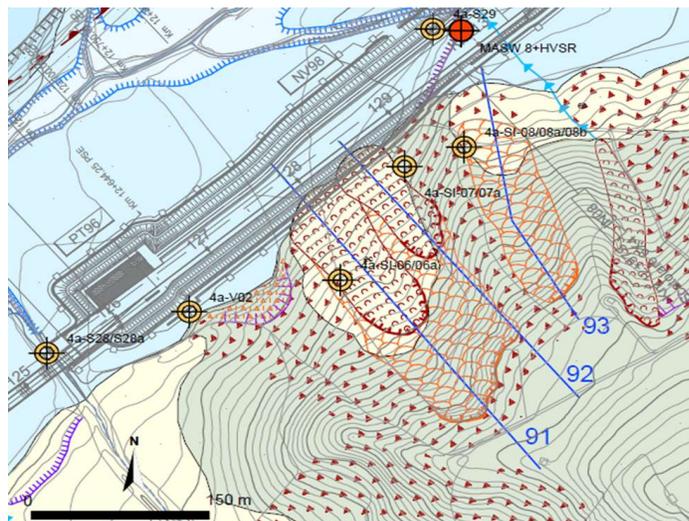
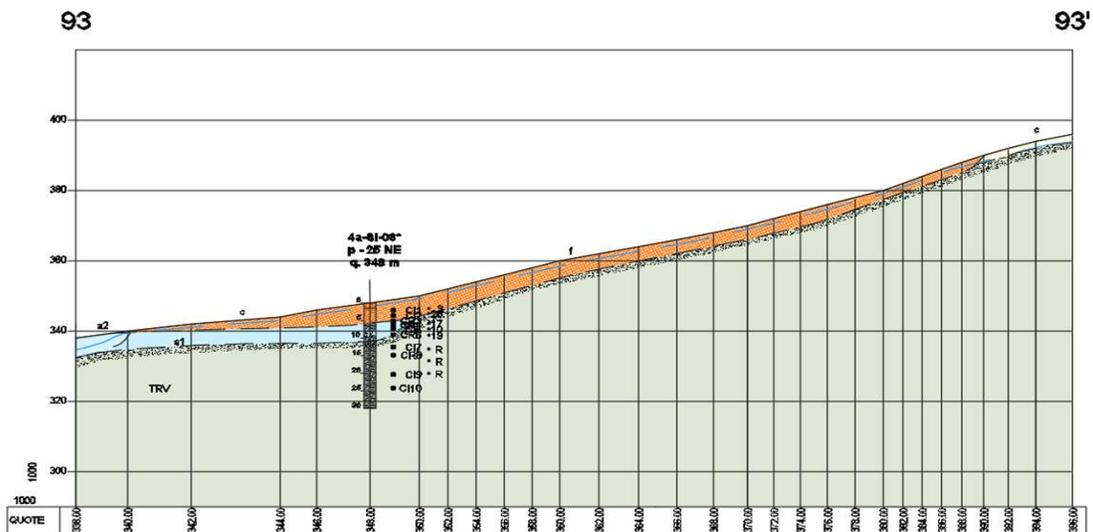
CODICE DISSESTO e data rilevamento	L4_NV98_dissesto n.93 -25/08/2019		
opera	LOTTO 4 - Viabilità NV98		
tipo di dissesto	Frana per movimento di colamento lento		
stato di attività	attivo		
dati morfologici	(m)		
larghezza:	50	quota coronamento:	390
lunghezza (dal coronamento al piede):	180	quota piede:	334
profondità nicchia di distacco:	1-2		
spessore massa spostata:	1-2-3		
dislocazione:	40		
pendenza versante:	15-20°		
uso del suolo:	aree incolte, aree coltivate		
I movimenti coinvolgono la coltre detritico-colluviale e la parte alterata di substrato, con locali denudamenti del substrato meno alterato, per uno spessore di 2 m circa

sezione geologica del versante interessato dal dissesto

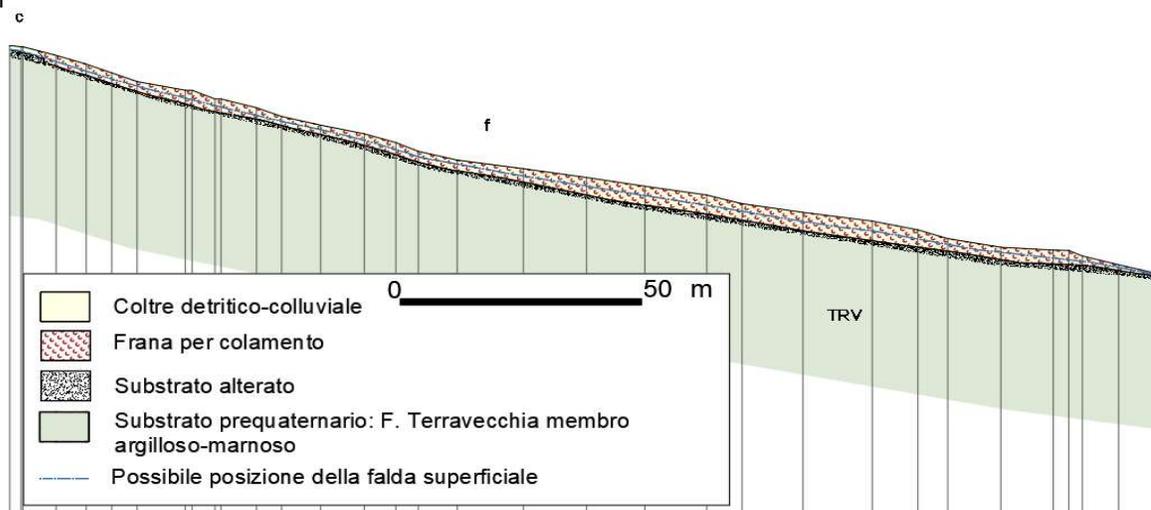
Sezione geologica

CODICE DISSESTO e data rilevamento	L4_GN02_dissesto n.5 -23/08/2019		
opera	Galleria GN02		
tipo di dissesto	Frana per colamento lento		
stato di attività	attivo		
dati morfologici	(m)		
larghezza:	44	quota coronamento:	403
lunghezza (dal coronamento al piede):	240	quota piede:	350
profondità nicchia di distacco:	2-3		
spessore massa spostata:	3-4		
dislocazione:	88		
pendenza versante:	20		
uso del suolo:	aree incolte, aree coltivate		
<p>I movimenti coinvolgono la coltre detritico-colluviale e la parte alterata di substrato, con locali denudamenti del substrato meno alterato, per uno spessore di circa 2-4 m.</p>

sezione geologica del versante interessato dal dissesto

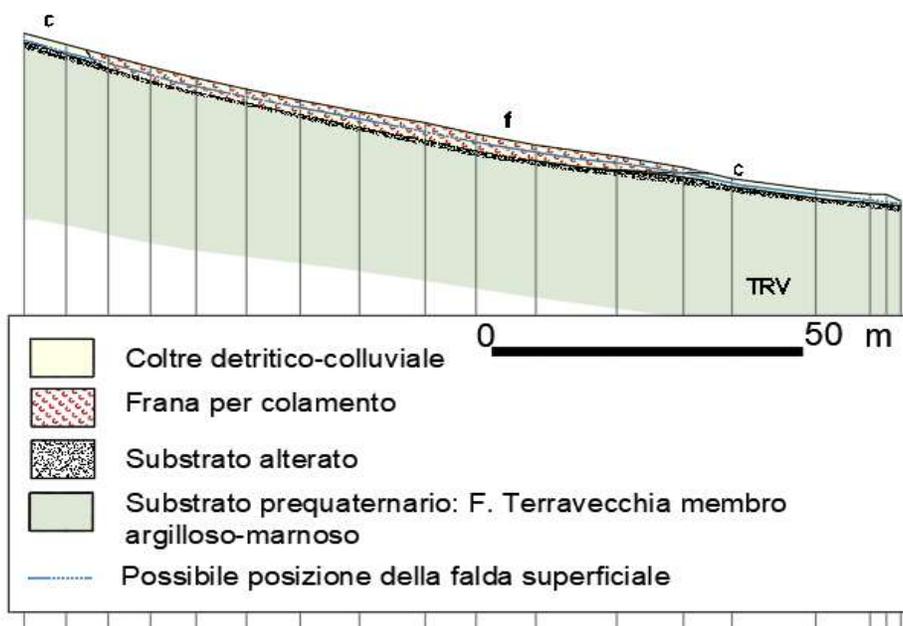
Sezione geologica

CODICE DISSESTO e data rilevamento	L4_GN02_dissesto n.6 -23/08/2019		
opera	Galleria GN02		
tipo di dissesto	Frana per colamento lento		
stato di attività	attivo		
dati morfologici	(m)		
larghezza:	20	quota coronamento:	383
lunghezza (dal coronamento al piede):	90	quota piede:	361
profondità nicchia di distacco:	2-3		
spessore massa spostata:	3-4		
dislocazione:	40		
pendenza versante:	20		
uso del suolo:	aree incolte, aree coltivate		
<p>I movimenti coinvolgono la coltre detritico-colluviale e la parte alterata di substrato, con locali denudamenti del substrato meno alterato, per uno spessore di circa 2-4 m.</p>

sezione geologica del versante interessato dal dissesto

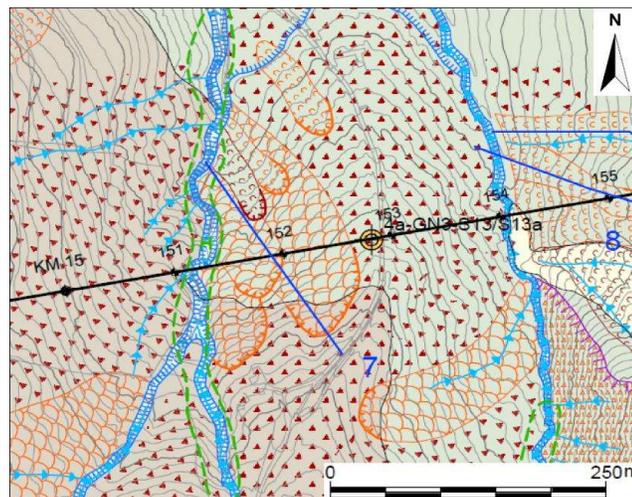
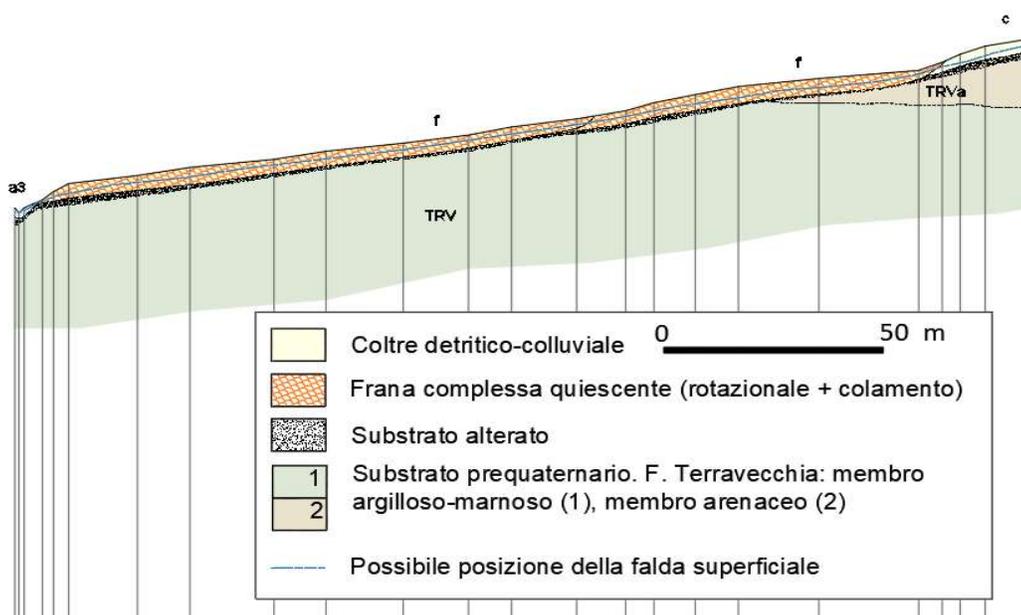
CODICE DISSESTO e data rilevamento	L4_GN03_dissesto n.6 -23/08/2019		
opera	Galleria GN03		
tipo di dissesto	Frana per movimento complesso (rotazionale + colamento)		
stato di attività	quiescente		
dati morfologici	(m)		
larghezza:	90	quota coronamento:	420
lunghezza (dal coronamento al piede):	202	quota piede:	382
profondità nicchia di distacco:	2-3		
spessore massa spostata:	4-6		
dislocazione:	70		
pendenza versante:	20		
uso del suolo: aree incolte, aree coltivate			
I movimenti coinvolgono la coltre detritico-colluviale e la parte alterata di substrato, con locali denudamenti del substrato meno alterato, per uno spessore di circa 4 m. La massa spostata è localmente sede di riattivazioni superficiali, per scalzamenti al piede.

sezione geologica del versante interessato dal dissesto

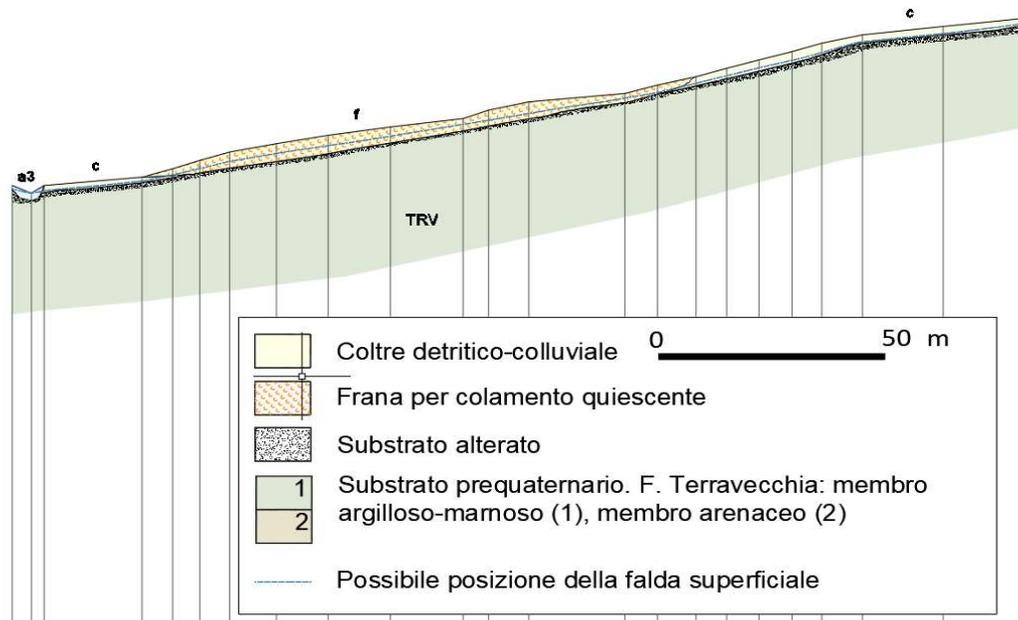
Sezione geologica

CODICE DISSESTO e data rilevamento	L4_GN03_dissesto n.8 -23/08/2019		
opera	Galleria GN03		
tipo di dissesto	Frana per colamento lento		
stato di attività	quiescente		
dati morfologici	(m)		
larghezza:	30	quota coronamento:	414
lunghezza (dal coronamento al piede):	30	quota piede:	388
profondità nicchia di distacco:	2-3		
spessore massa spostata:	3-4		
dislocazione:	15		
pendenza versante:	20		
uso del suolo:	aree incolte, aree coltivate		
<p>I movimenti coinvolgono la coltre detritico-colluviale e la parte alterata di substrato, con locali denudamenti del substrato meno alterato, per uno spessore di circa 2-4 m.</p>

sezione geologica del versante interessato dal dissesto

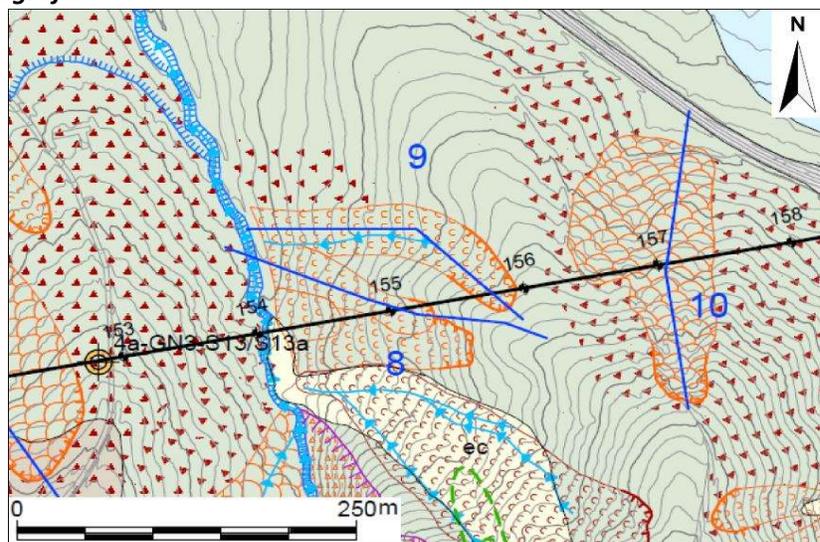
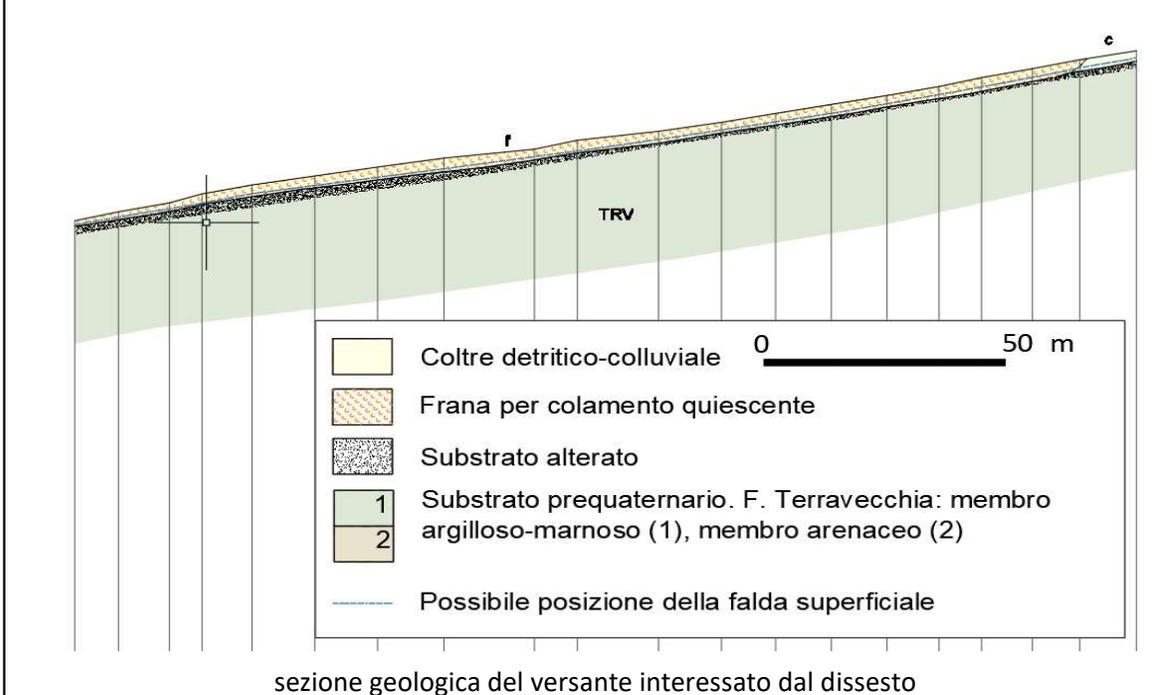
CODICE DISSESTO e data rilevamento	L4_GN03_dissesto n.9 -23/08/2019		
opera	Galleria GN03		
tipo di dissesto	Frana per colamento lento		
stato di attività	quiescente		
dati morfologici	(m)		
larghezza:	35	quota coronamento:	424
lunghezza (dal coronamento al piede):	210	quota piede:	387
profondità nicchia di distacco:	2-3		
spessore massa spostata:	4-5		
dislocazione:	25		
pendenza versante:	20		
uso del suolo:	aree incolte, aree coltivate		
<p>I movimenti coinvolgono la coltre detritico-colluviale e la parte alterata di substrato, con locali denudamenti del substrato meno alterato, per uno spessore di circa 2-4 m.</p>

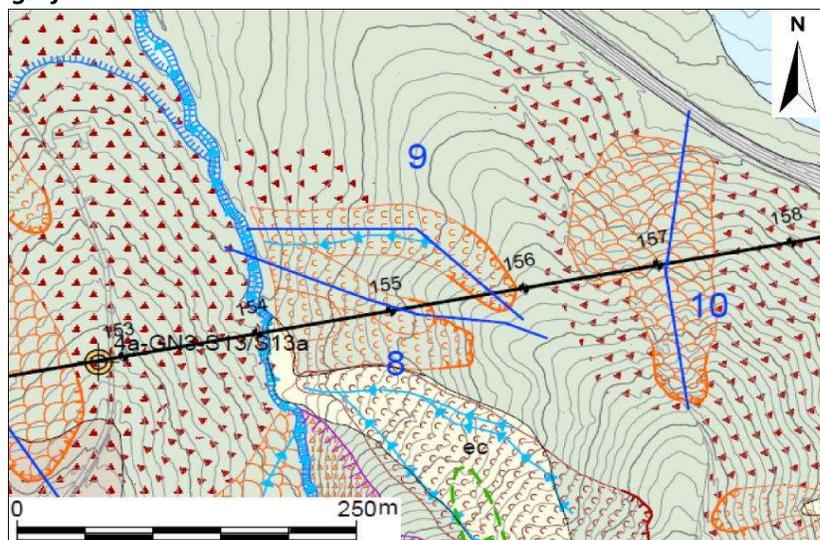
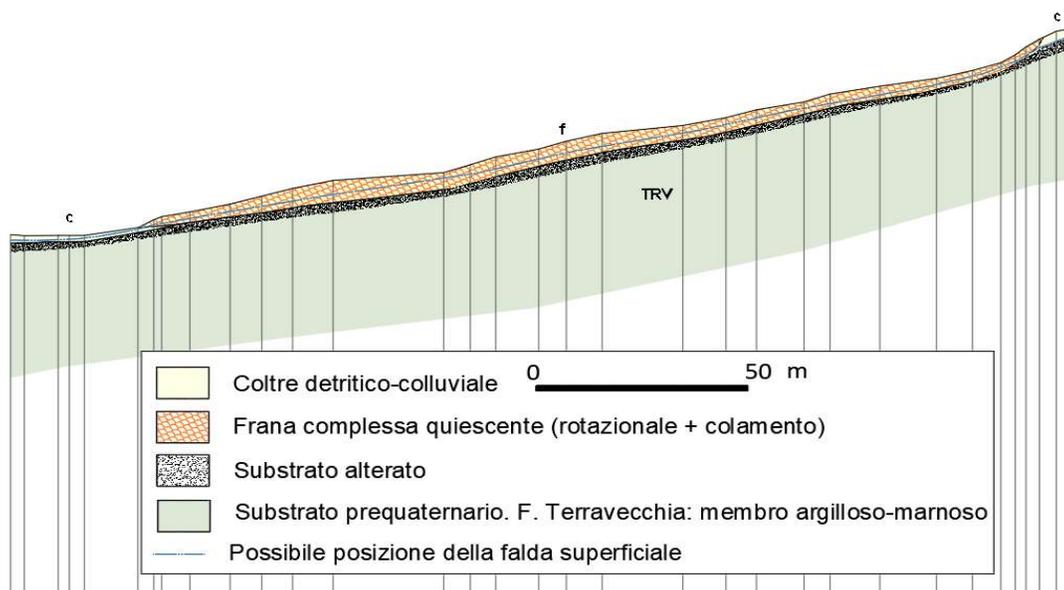
CODICE DISSESTO e data rilevamento	L4_GN03_dissesto n.10 -23/08/2019		
opera	Galleria GN03		
tipo di dissesto	Frana per movimento complesso (rotazionale + colamento)		
stato di attività	quiescente		
dati morfologici	(m)		
larghezza:	70	quota coronamento:	446
lunghezza (dal coronamento al piede):	220	quota piede:	397
profondità nicchia di distacco:	3-4		
spessore massa spostata:	5-6		
dislocazione:	30		
pendenza versante:	20		
uso del suolo:	aree incolte, aree coltivate		
<p>I movimenti coinvolgono la coltre detritico-colluviale e la parte alterata di substrato. L'accumulo raggiunge localmente spessori di circa 6 m.</p>

sezione geologica del versante interessato dal dissesto

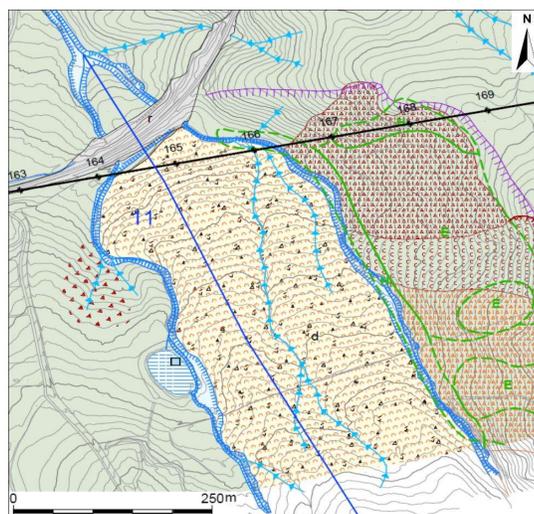
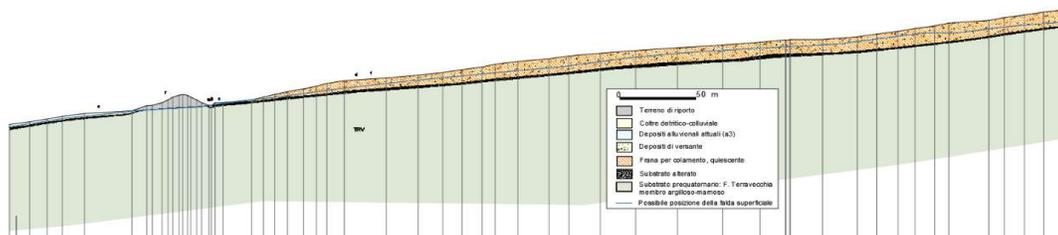
CODICE DISSESTO e data rilevamento	L4_GN03_dissesto n.11 -23/08/2019
opera	Galleria GN03
tipo di dissesto	Frana per movimento complesso (rotazionale + colamento)
stato di attività	quiescente
dati morfologici	(m)
larghezza:	350
lunghezza (dal coronamento al piede):	1800
profondità nicchia di distacco:	10-20
spessore massa spostata:	10-20
dislocazione:	300
pendenza versante:	10-30°
uso del suolo:	aree incolte, aree coltivate, rocce e macereti
<p>Il dissesto prende origine da una serie di fenomeni di crollo e rotazionali in roccia verificatisi a circa 1.5 km a monte del tracciato: il detrito generato da questi fenomeni ha formato un accumulo di spessore significativo, dell'ordine di 10-20 m, soggetto a fenomeni di colamento lento.</p>	
Note	Il modello geologico dell'area è stato ricostruito sulla base dei sondaggi realizzati per l'opera principale e di evidenze geomorfologiche.

sezione geologica del versante interessato dal dissesto

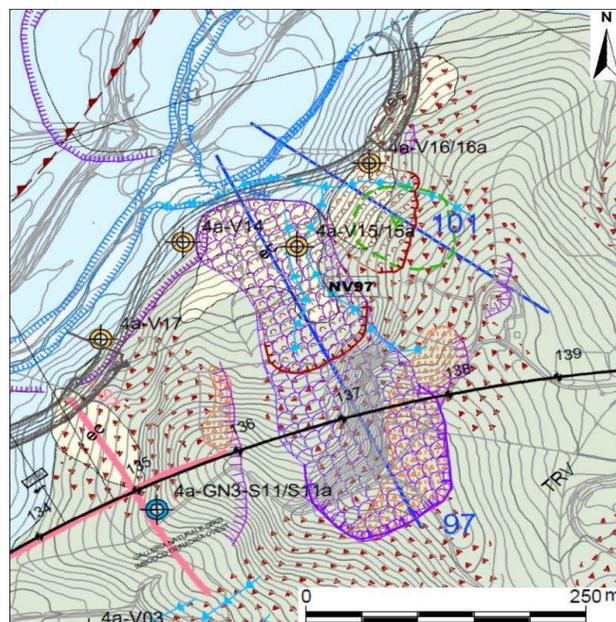
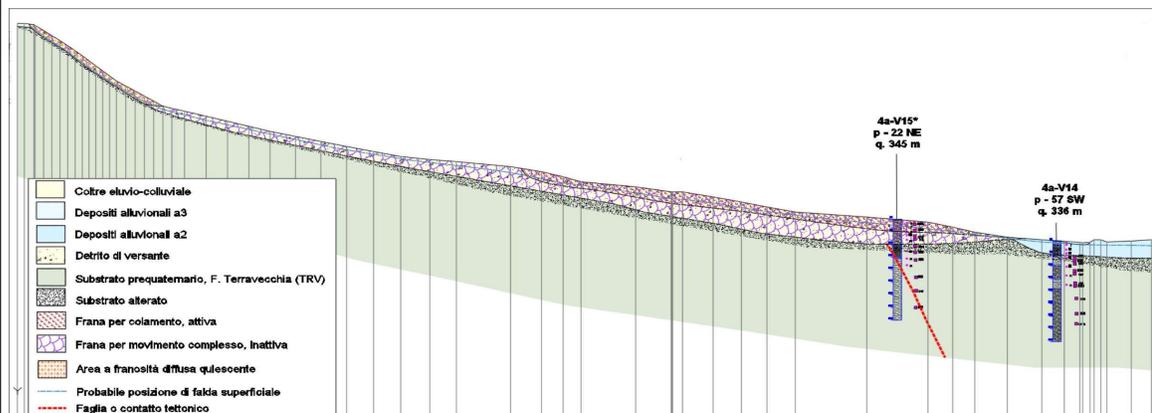
CODICE DISSESTO e data rilevamento	L4_NV dissesto n.97 -29/08/2019				
opera	LOTTO 4 - Nuova Viabilità				
tipo di dissesto	Frana per movimento di colamento lento				
stato di attività	attivo				
dati morfologici	(m)				
larghezza:	90		quota coronamento:	364	
lunghezza (dal coronamento al piede):	180		quota piede:	337	
profondità nicchia di distacco:	2-3				
spessore massa spostata:	'4-6				
dislocazione:	27				
pendenza versante:	15-20°				
uso del suolo:	aree incolte, aree coltivate				
<p>Nell'area si riconoscono evidenze morfologiche di un movimento complesso inattivo, che ha generato depositi detritici di spessore fino a circa 10 m, descritto nella scheda 97_bis. La frana attiva (colamento lento) coinvolge la parte superficiale di questi depositi, per uno spessore di circa 3 m.</p>					
Note	Nel dissesto e nelle vicinanze sono presenti i sondaggi 4a-V14, 4a-V15, 4a-V16, 4a-V17.

sezione geologica del versante interessato dal dissesto
