**DIRETTRICE FERROVIARIA MESSINA – CATANIA – PALERMO
NUOVO COLLEGAMENTO PALERMO – CATANIA**

**TRATTA CALTANISSETTA XIRBI – DITTAINO
LOTTO 4a: CALTANISSETTA XIRBI – ENNA**

SCHEDE DI RILEVAMENTO DEI DISSESTI E DEGLI STOP GEOLOGICI

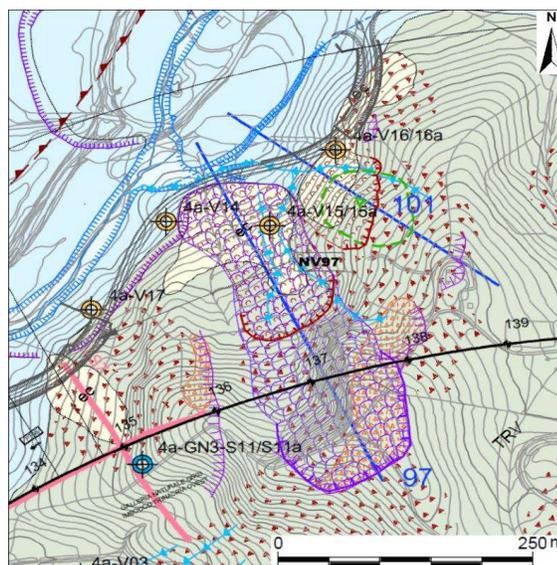
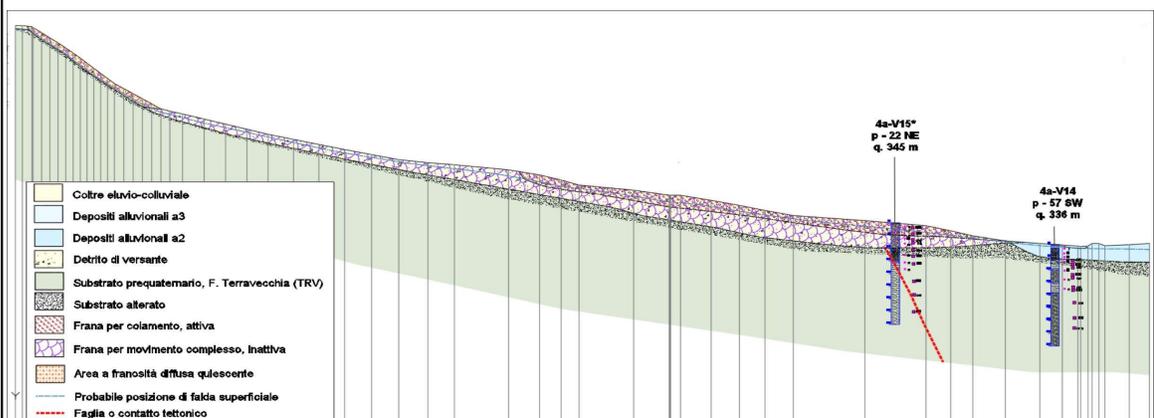
CODICE DISSESTO e data rilevamento	L4_NV dissesto n.97bis -29/08/2019		
opera	LOTTO 4 - Nuova Viabilità		
tipo di dissesto	Frana complessa (rotazionale + colamento) inattiva		
stato di attività	inattiva		
dati morfologici	(m)		
larghezza:	90	quota coronamento:	424
lunghezza (dal coronamento al piede):	360	quota piede:	337
profondità nicchia di distacco:	05-10		
spessore massa spostata:	10		
dislocazione:	110		
pendenza versante:	15-20°		
uso del suolo:	aree incolte, aree coltivate		
<p>Movimento complesso inattivo, rimodellato, che ha generato un accumulo di depositi detritici di spessore fino a circa 10 m ubicati al piede del versante. Non sono presenti evidenze geomorfologiche che possano far pensare ad una possibile riattivazione del fenomeno nella sua interezza. Nella parte inferiore del versante lo strato superficiale dei depositi detritici è coinvolto da movimenti di colamento lento, attivo, per uno spessore di circa 3 m, non interpretabile come riattivazione del dissesto originale.</p>

sezione geologica del versante interessato dal dissesto

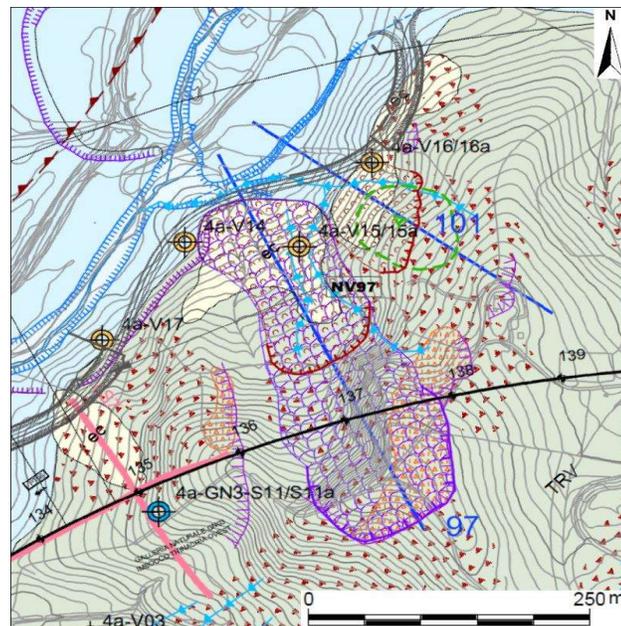
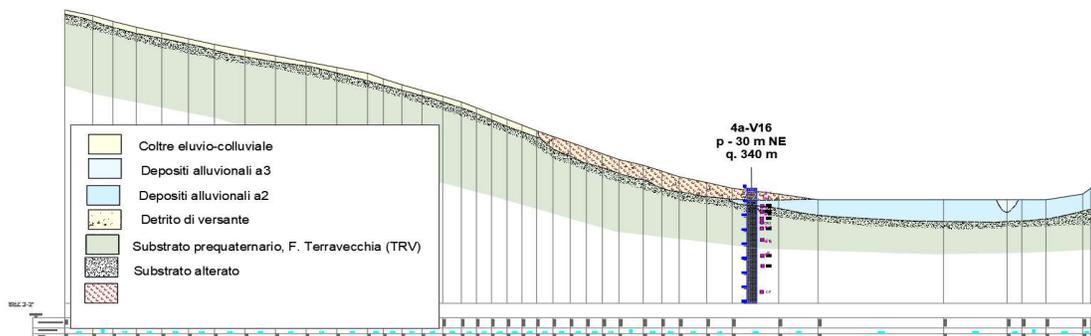
CODICE DISSESTO e data rilevamento L4_NV dissesto n.101 -29/08/2019

tipo di dissesto Frana per movimento di colamento lento

stato di attività attivo

Movimento di colamento lento impostato nel detrito di versante, con spessori che localmente possono arrivare a 4-5 m.

sezione geologica del versante interessato dal dissesto

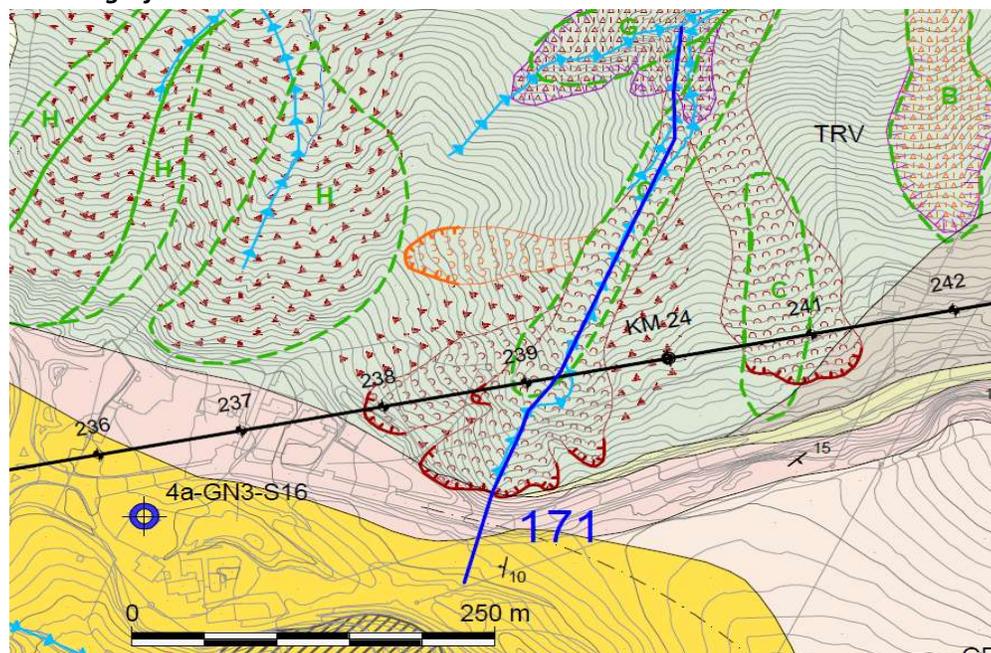
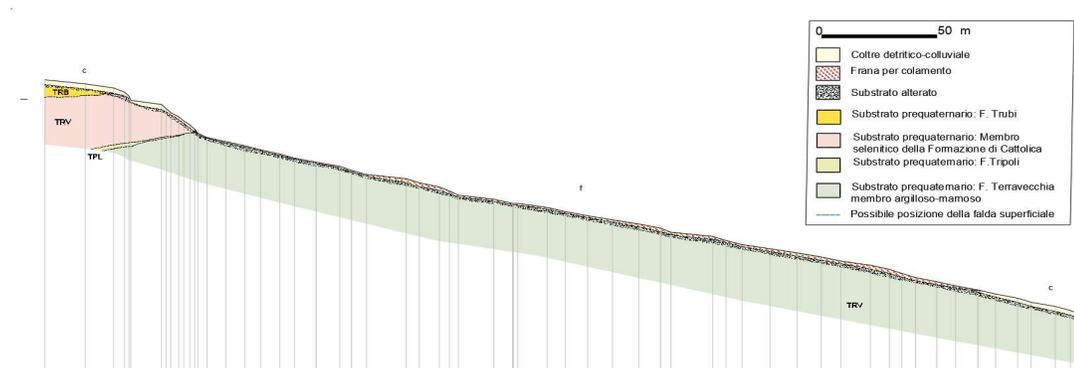
CODICE DISSESTO e data rilevamento L4_NV dissesto n.171 -29/08/2019

tipo di dissesto Frana per movimento di colamento lento

stato di attività attivo

I movimenti coinvolgono la coltre detritico-colluviale e la parte alterata di substrato, con locali denudamenti del substrato meno alterato, per uno spessore di 2-3 m circa

sezione geologica del versante interessato dal dissesto
