Affidamento a Contraente Generale dei "Lavori di ammodernamento del tratto Palermo - Lercara Friddi, lotto funzionale dal km 14,4 (km. 0,0 del Lotto 2) compreso il tratto di raccordo della rotatoria Bolognetta, al km 48,0 (km. 33,6 del Lotto 2 - Svincolo Manganaro incluso) compresi i raccordi con le attuali SS n.189 e SS n.121

**- PERIZIA DI VARIANTE N.3 -**

## ELABORATI GENERALI INQUADRAMENTO GENERALE Report accertamento danni - Alluvione Novembre 2018

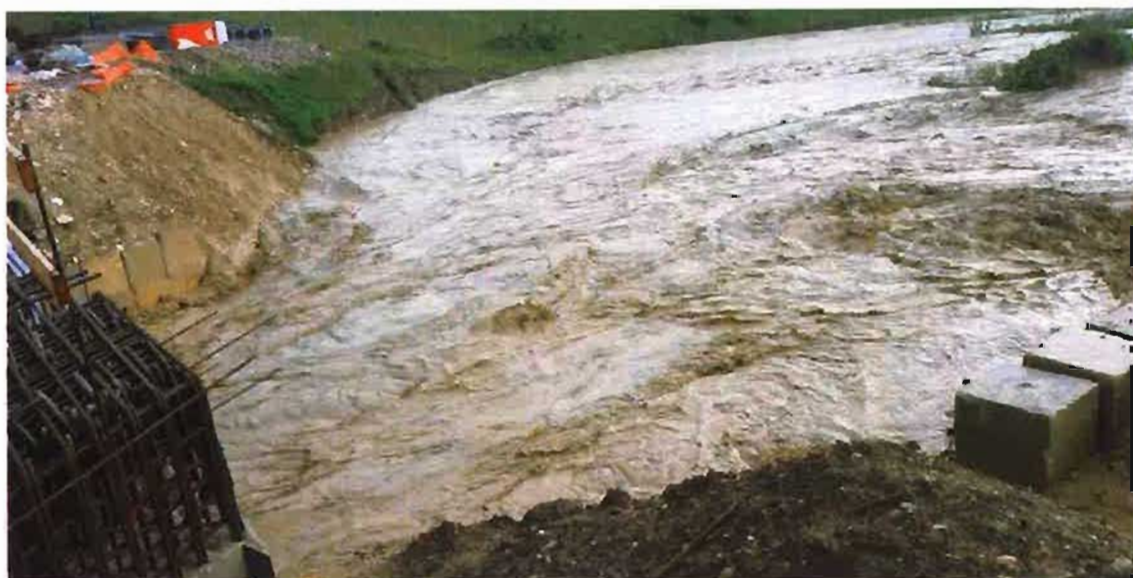
02/11/2018 – Zona Ponti ad Arco

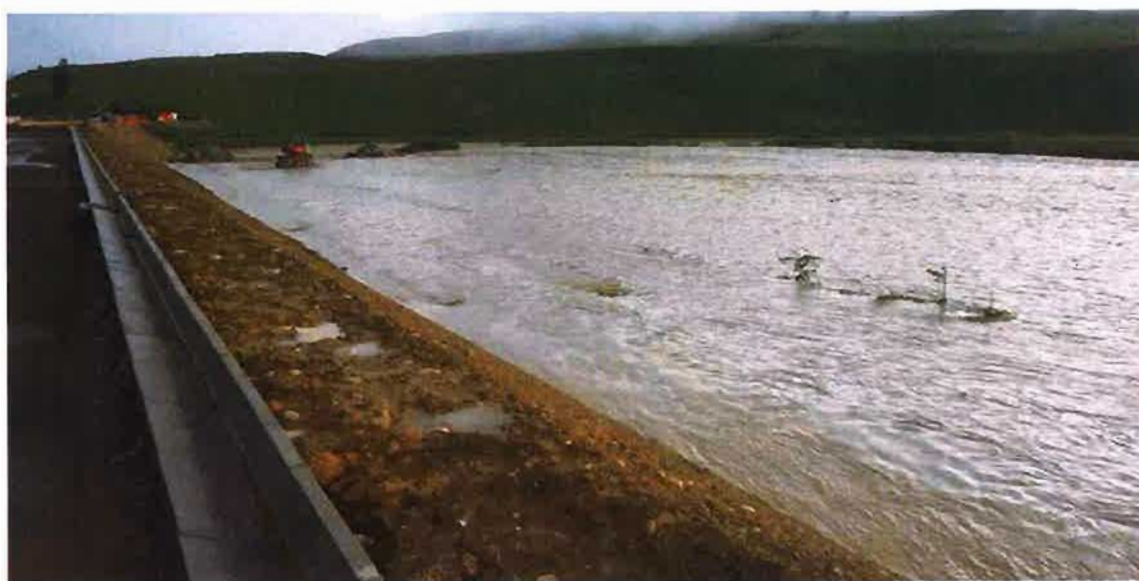
02/11/2018 – Zona Ponti ad Arco

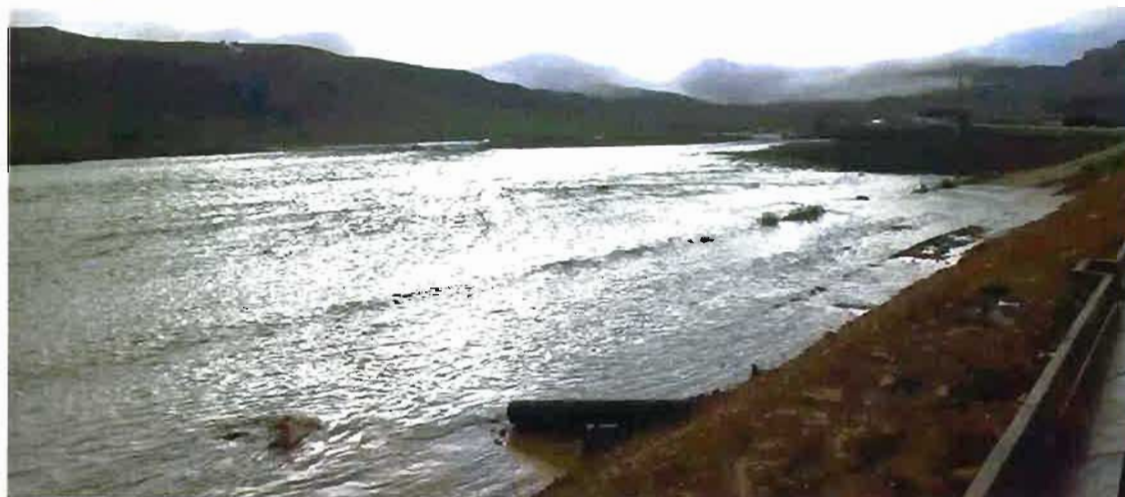
02/11/2018 – Zona Ponti ad Arco

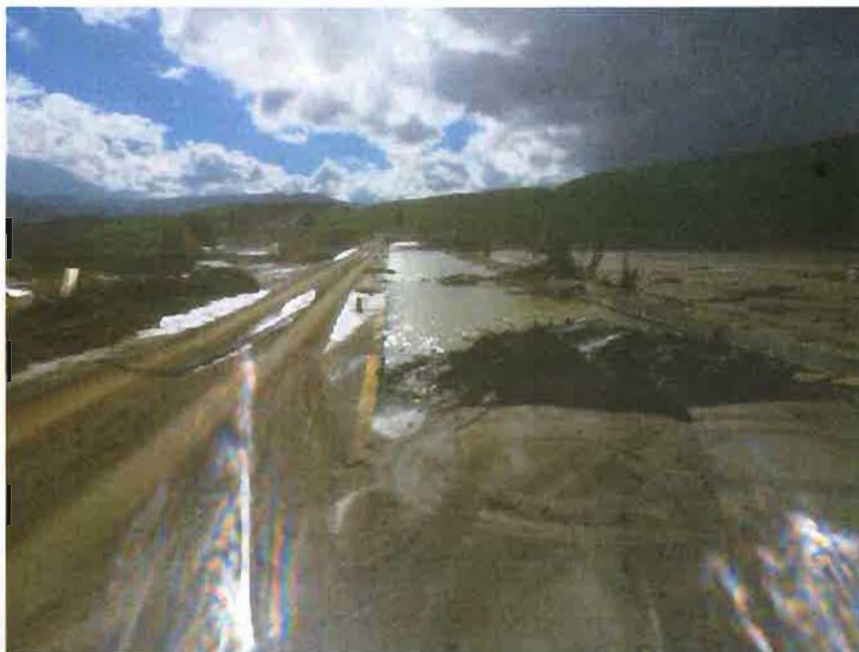
04/11/2018 – Zona Ponti ad Arco

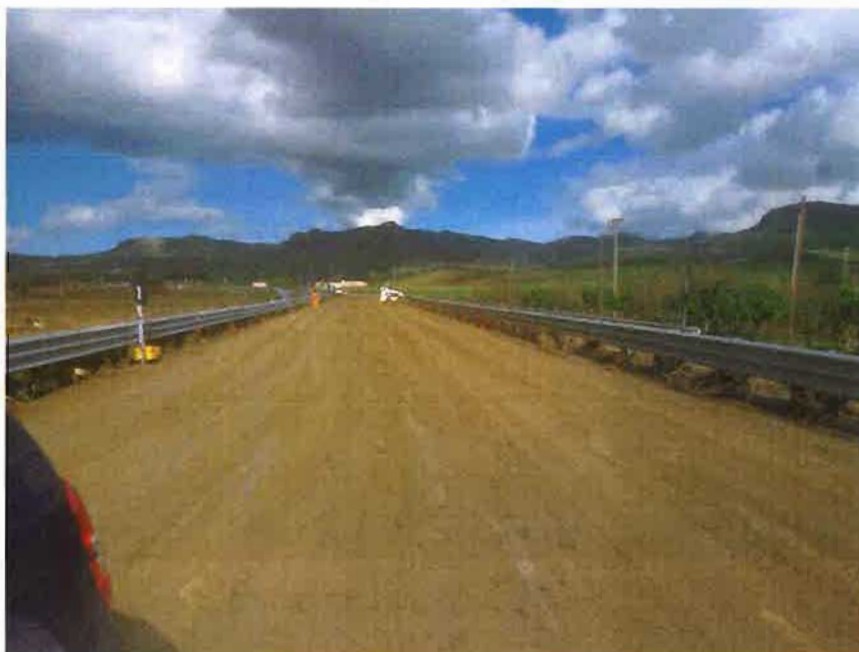
04/11/2018 – Zona Ponti ad Arco

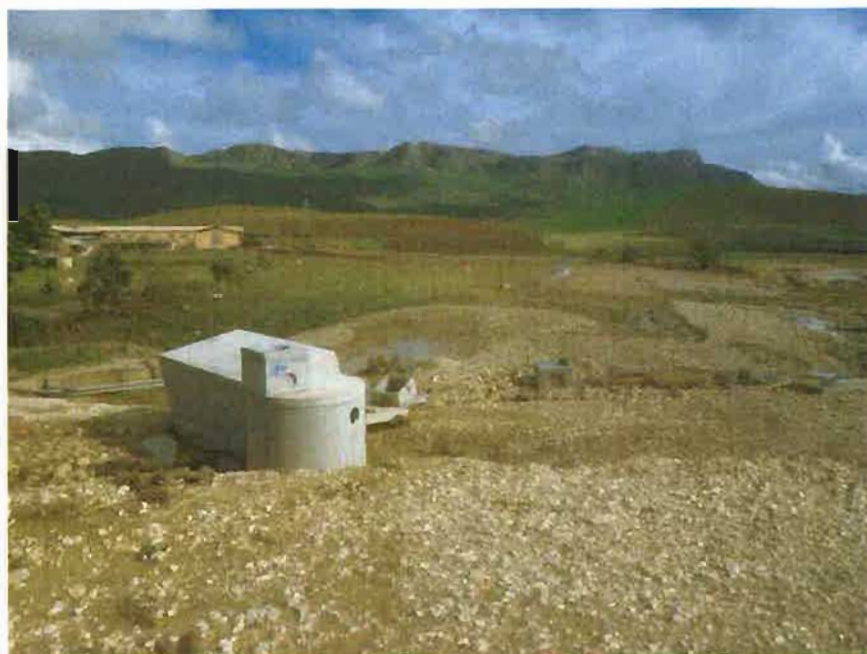
04/11/2018 – Zona Ponti ad Arco

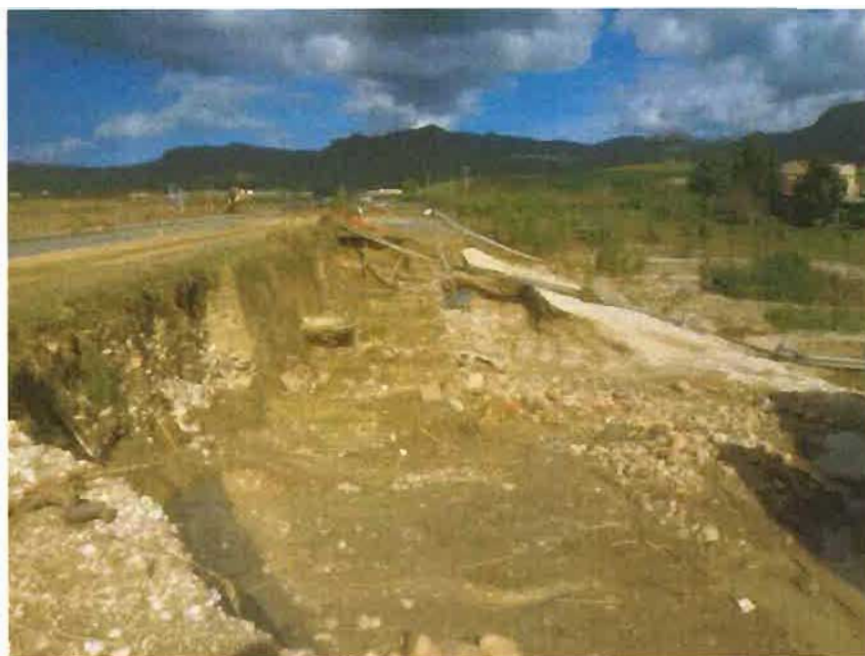
04/11/2018 – Zona Ponti ad Arco

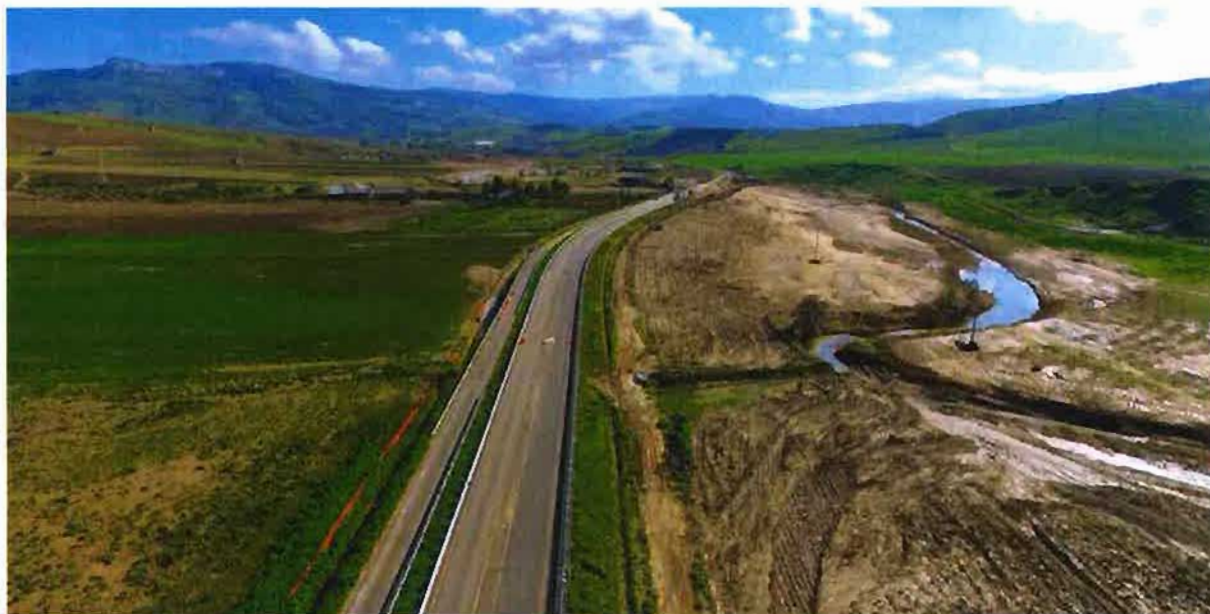
16/11/2018 – Foto aerea AP15 zona esondazione torrente Azzirò

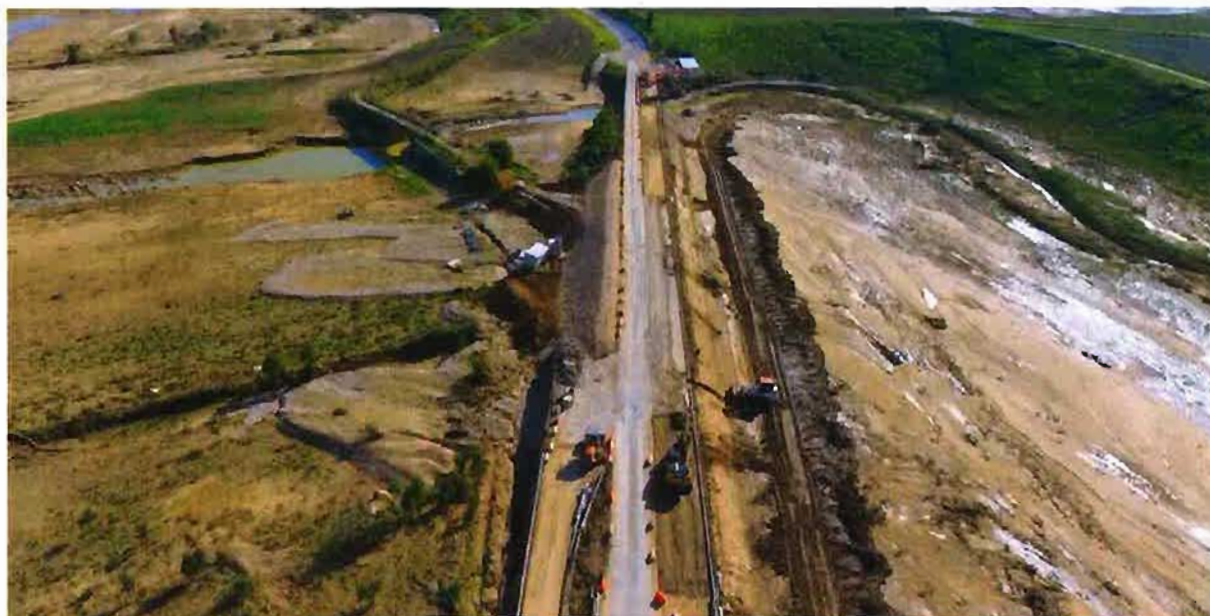
16/11/2018 – Foto aerea Ponte ad ARCO VE04 zona esondazione torrente Azzirò

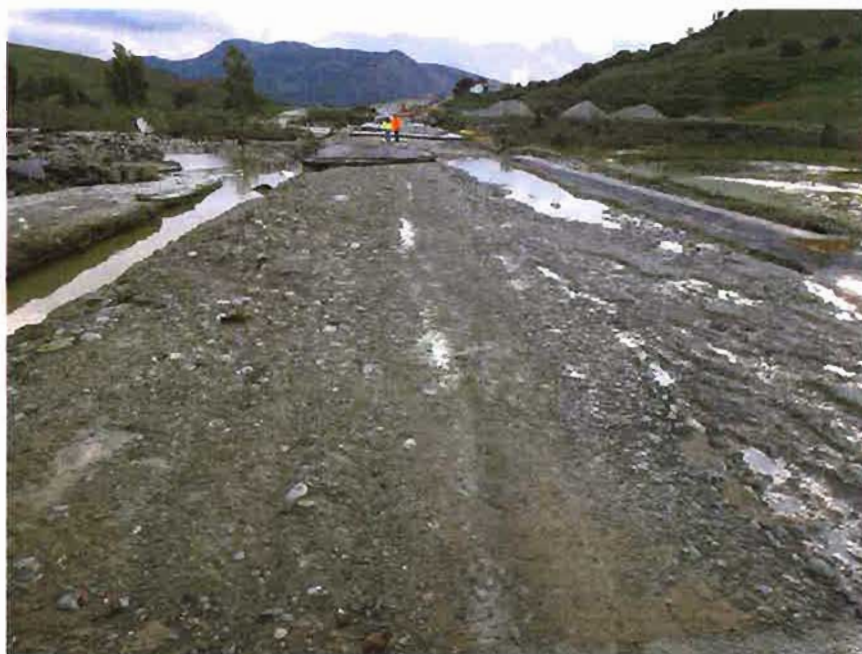
02/11/2018 – AP18 prima del Viadotto San Leonardo (direzione PA)

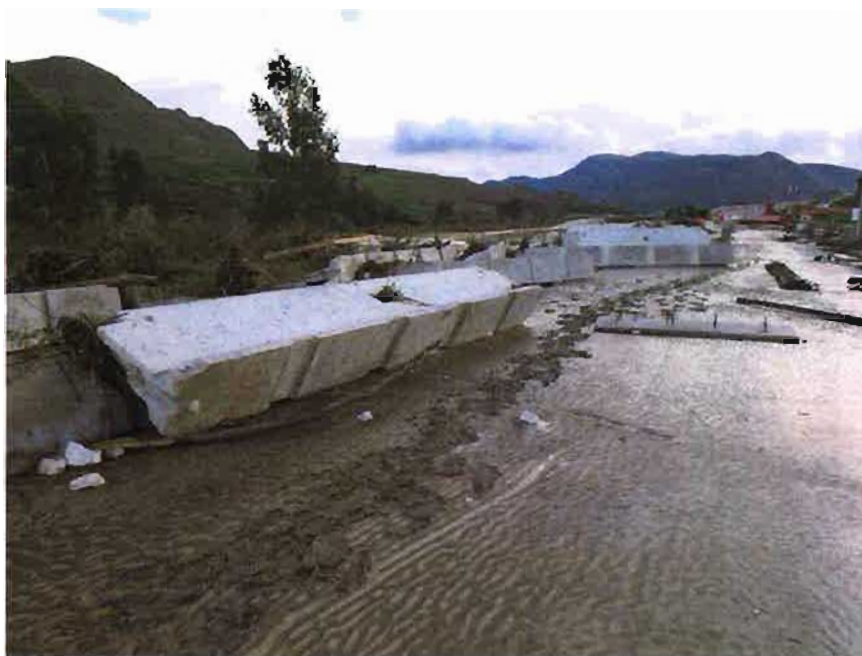
03/11/2018 - Viadotto San Leonardo (direzione AG)

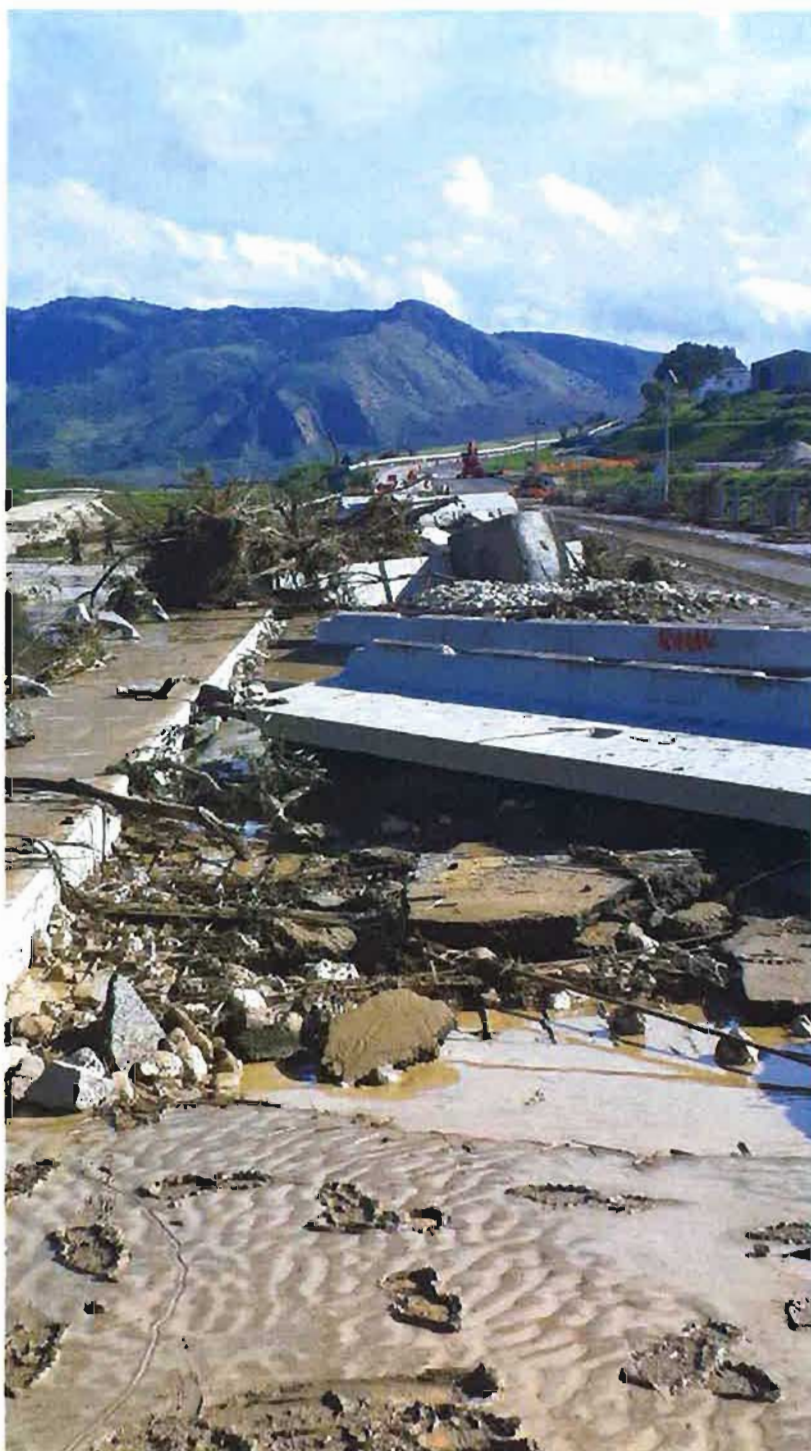
03/11/2018 - Viadotto San Leonardo (direzione AG)

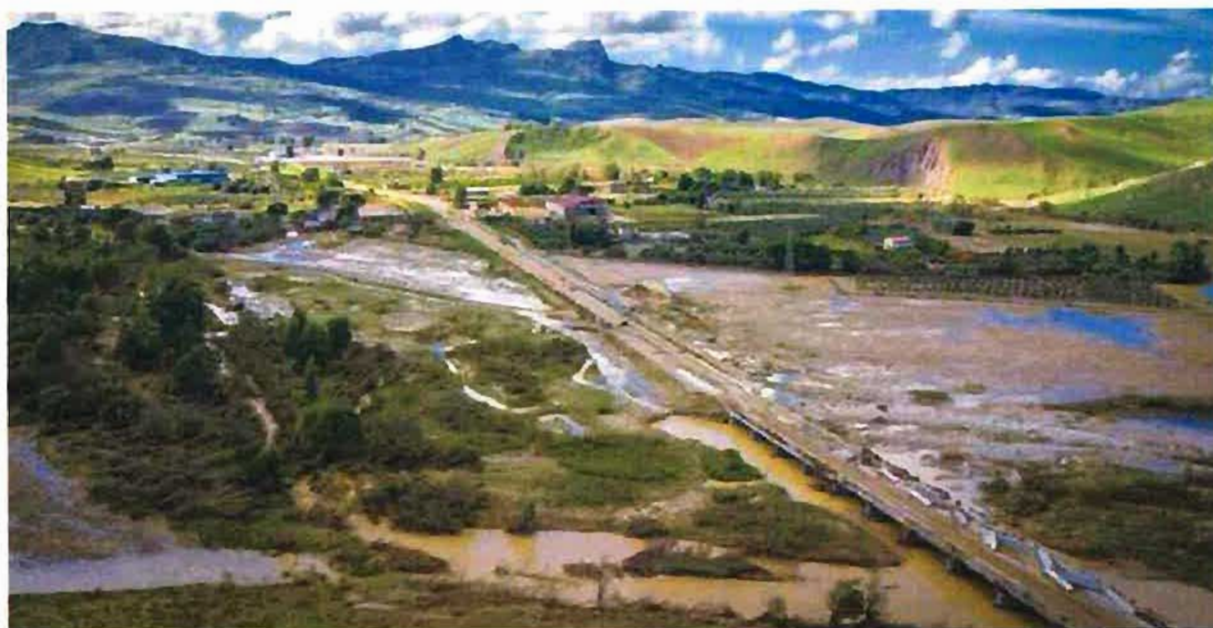
04/11/2018 – Zona AP18/Viadotto Esistente San Leonardo

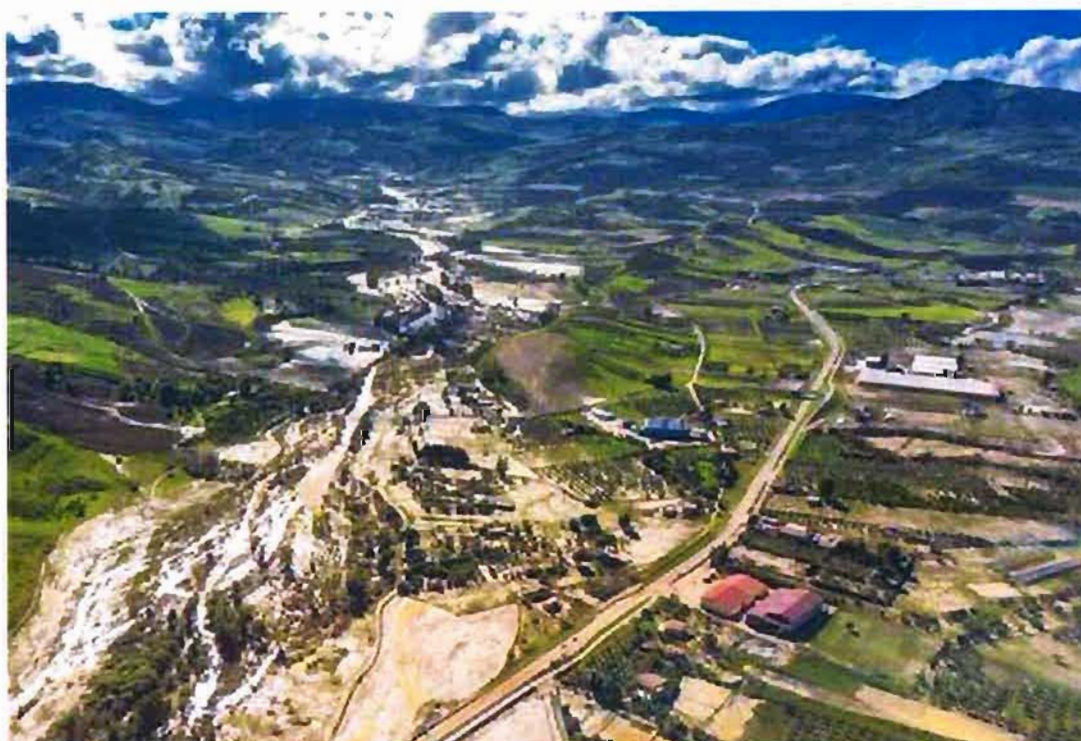
04/11/2018 – Zona AP18/Viadotto Esistente San Leonardo

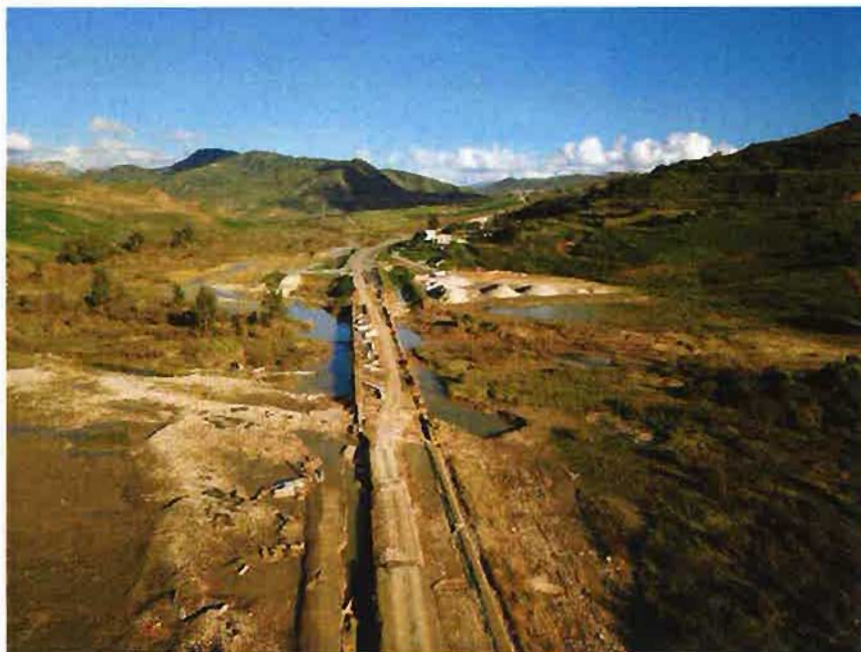
05/11/2018 – Zona Viadotto Esistente San Leonardo

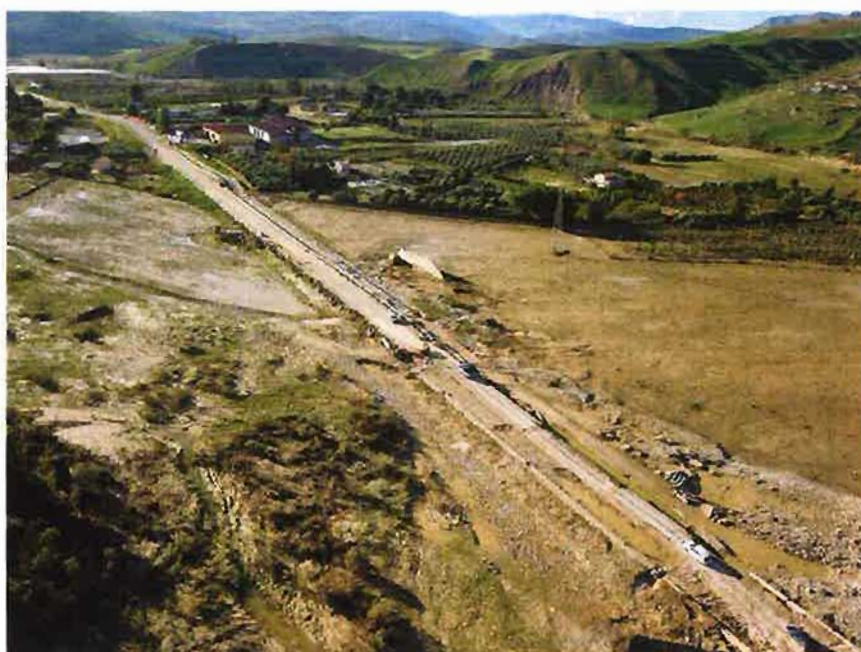
05/11/2018 – Zona AP18/Viadotto Esistente San Leonardo

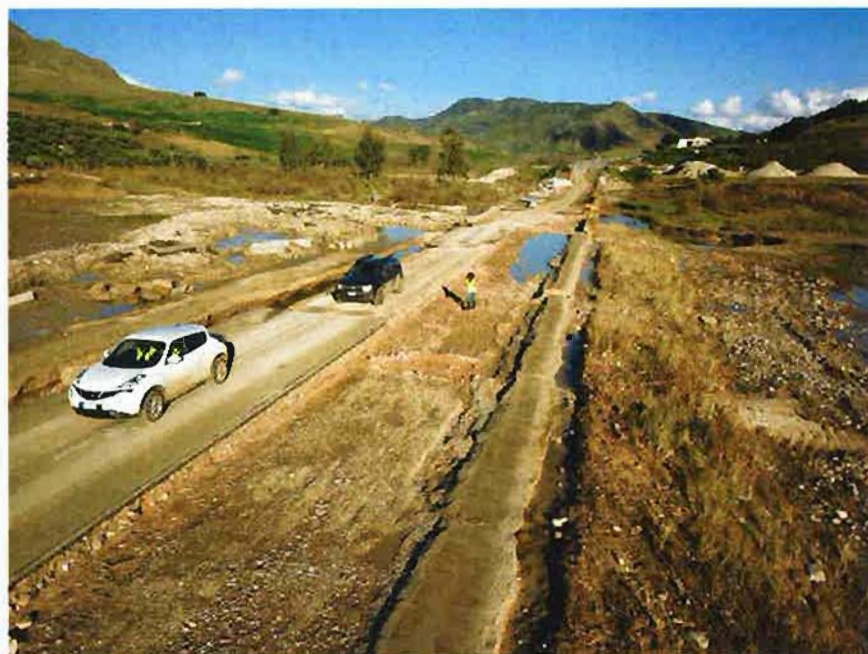
05/11/2018 – Zona AP18/Viadotto Esistente San Leonardo

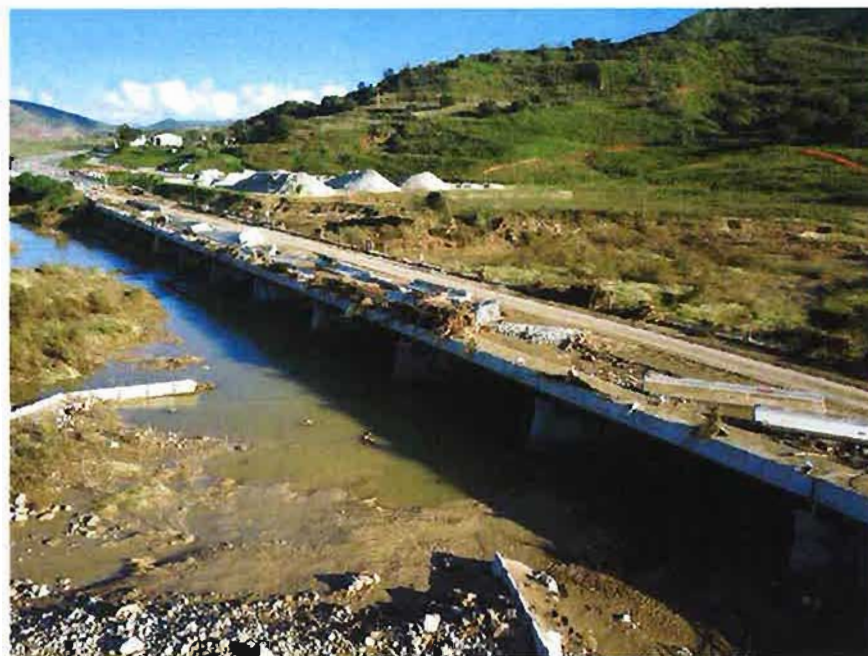
05/11/2018 –Viadotto Esistente San Leonardo

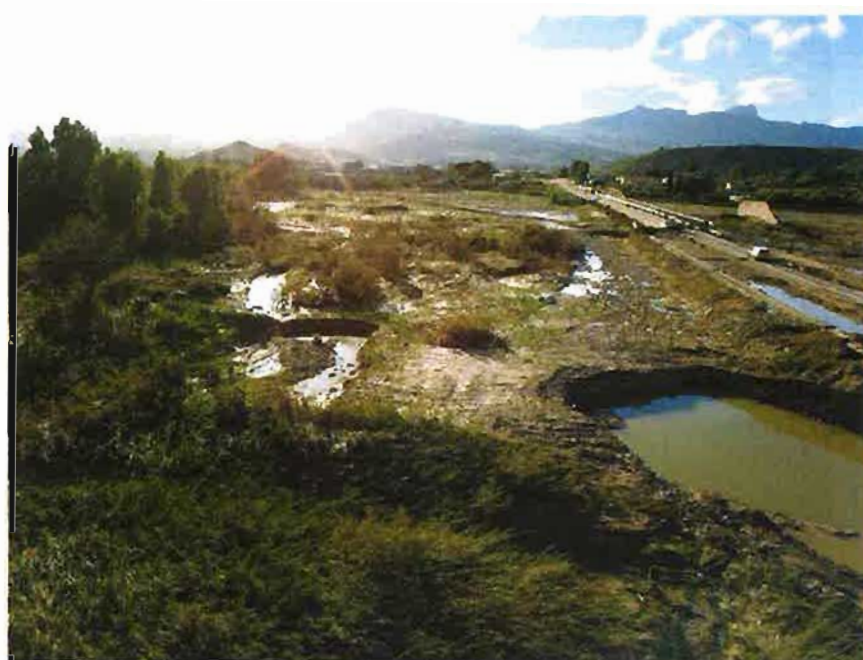
05/11/2018 – Zona AP18/Viadotto Esistente San Leonardo

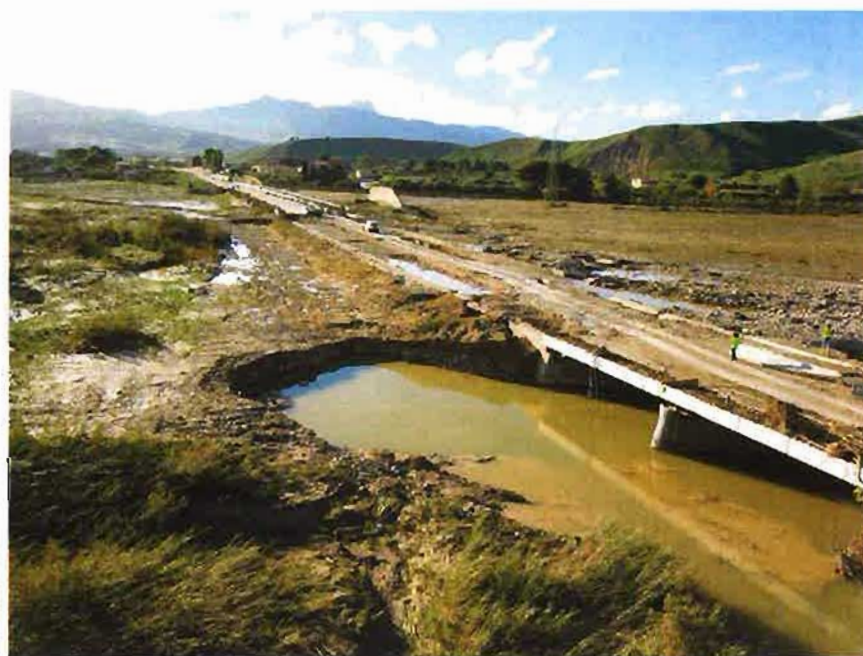
05/11/2018 – Zona AP18/Viadotto Esistente San Leonardo

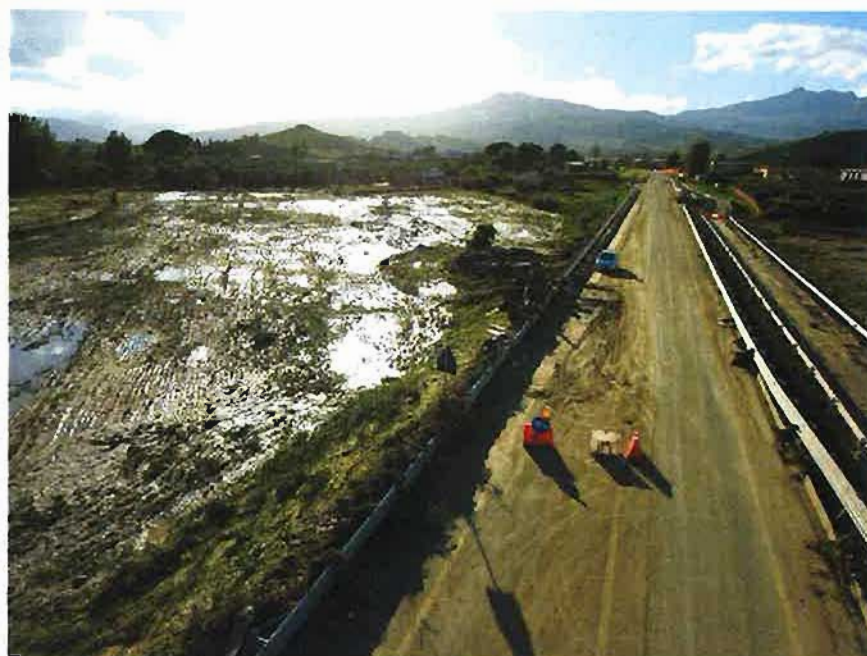
05/11/2018 – Zona AP18/Viadotto Esistente San Leonardo

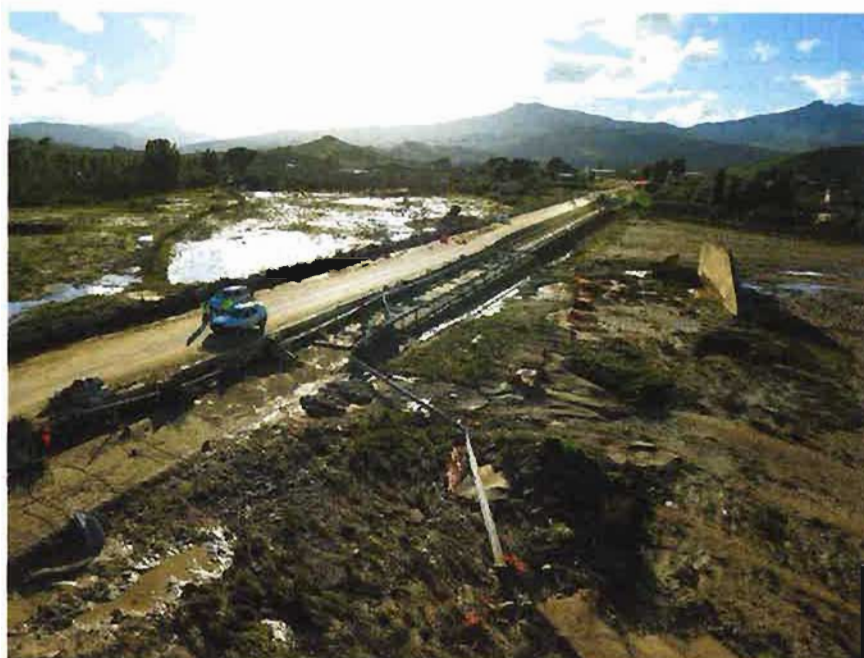
05/11/2018 – Zona AP18/Viadotto Esistente San Leonardo

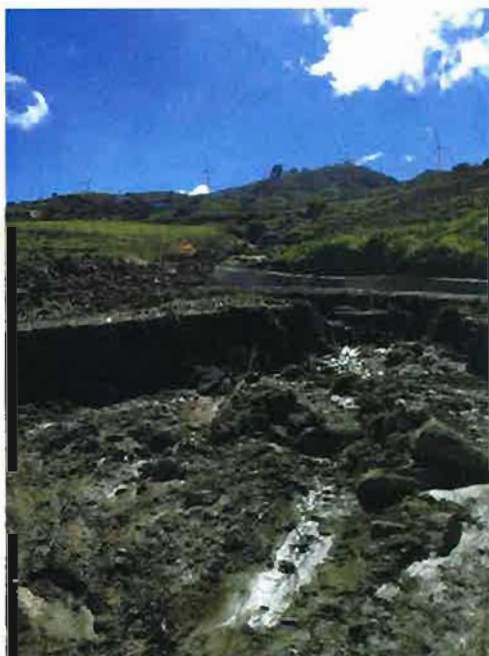
06/11/2018 - Zona AP27-VS53-VS50-Galleria San Giorgio

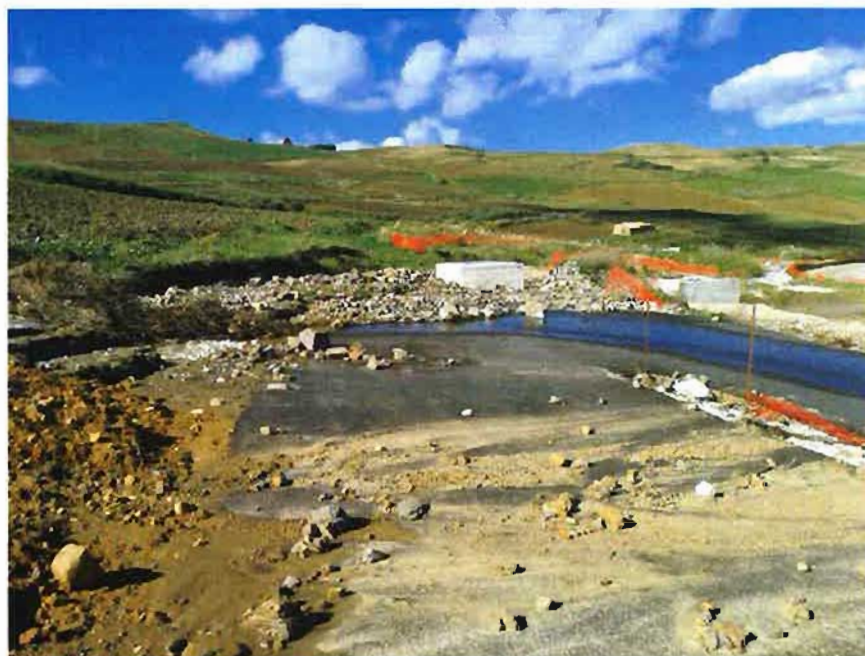
06/11/2018 - Zona AP27-VS53-VS50-Galleria San Giorgio

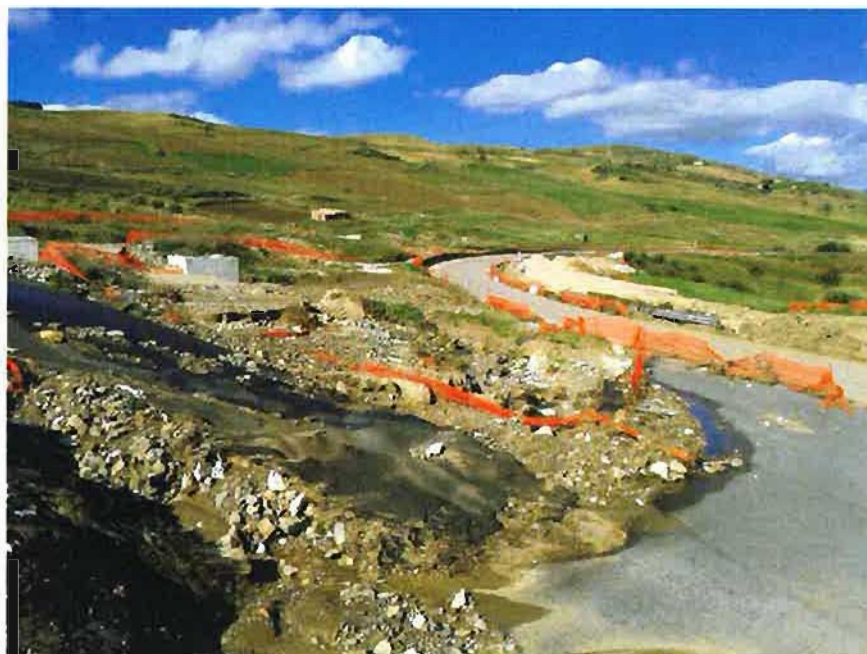
06/11/2018 - Zona AP27-VS53-VS50-Galleria San Giorgio

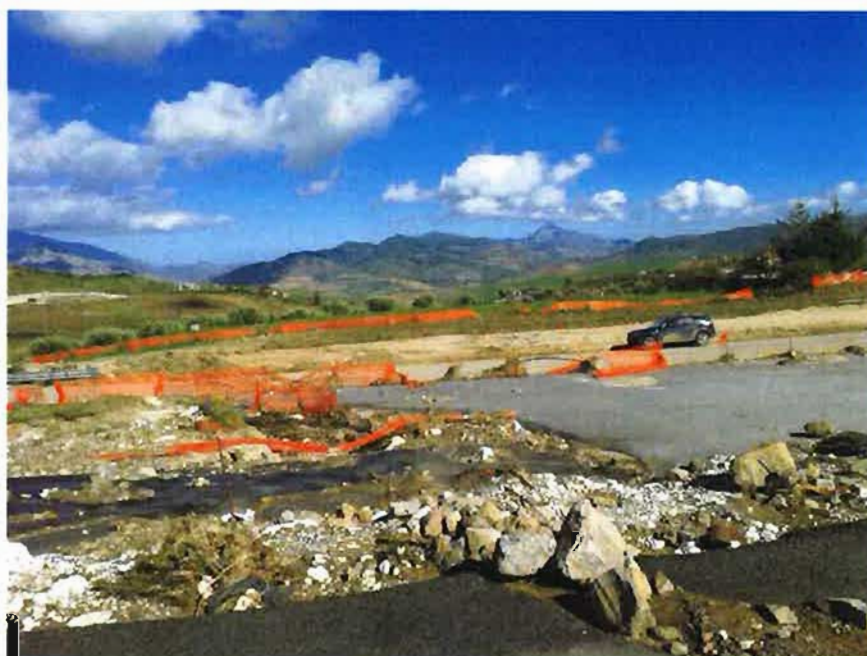
06/11/2018 - Zona AP27-VS53-VS50-Galleria San Giorgio

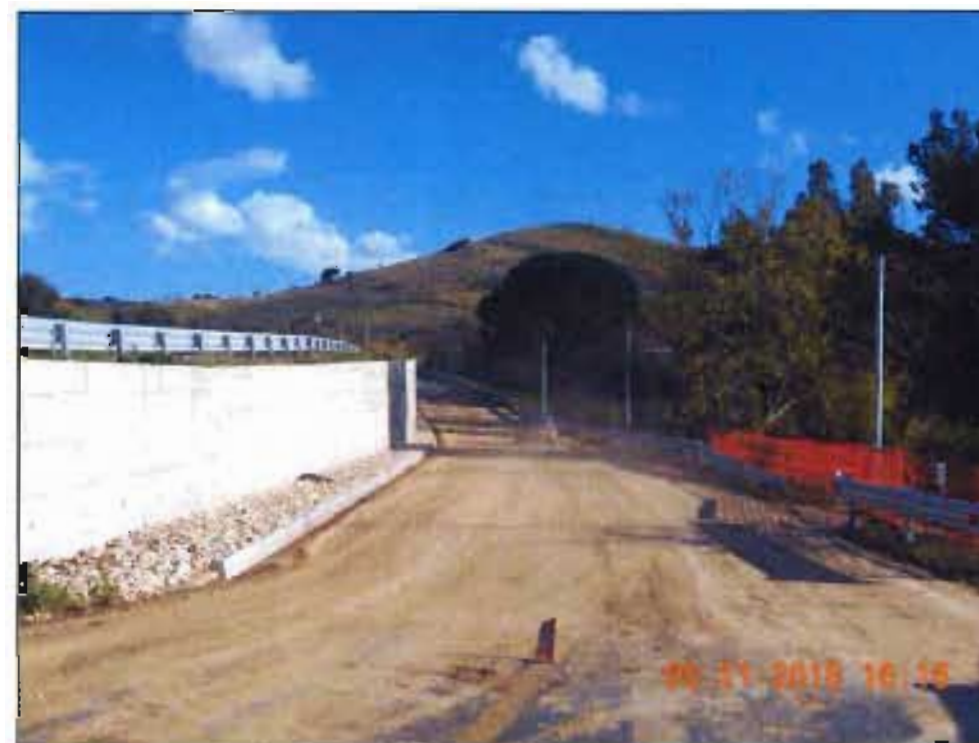
Foto 2 – VS08

| Danno visibile: | Piazzale vasca ricoperta di fango;<br>Presenza di fango e detriti sulla pavimentazione della viabilità secondaria tra la sezione 40b e la sezione 45. |

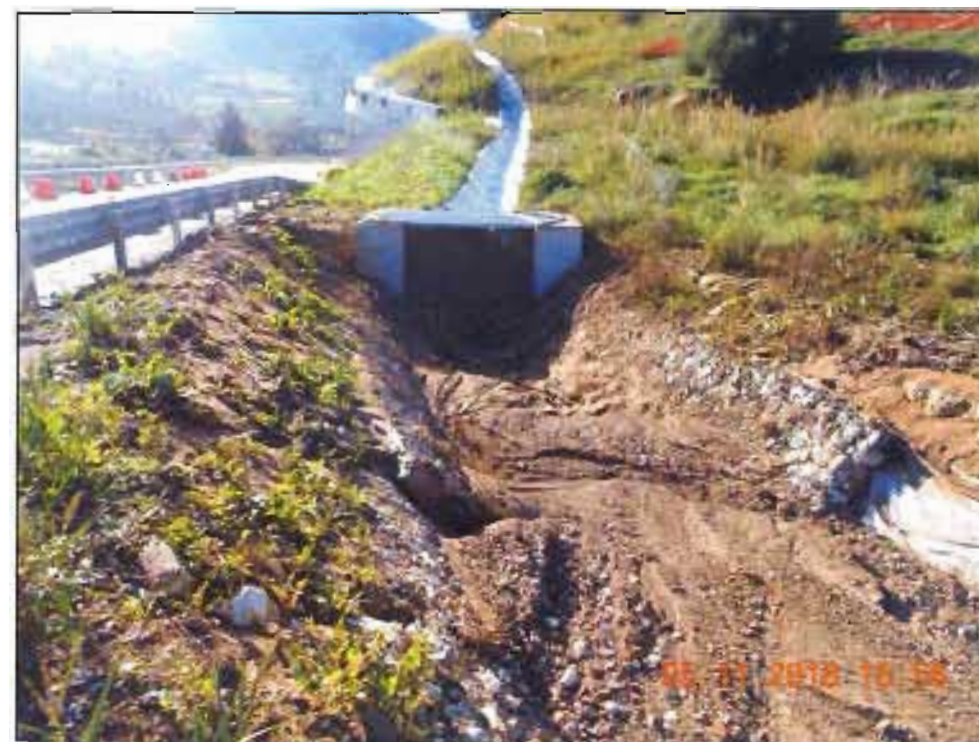
Foto 2 – TP03

| Danno visibile: | Tra la sezione 50 e la sezione 53 dell'asse principale il fosso di guardia FT2_P01_05 risulta parzialmente ostruito da fango e detriti;<br>L'inalveazione posta all'imbocco del tombino idraulico TP03, risulta intasata da fango e detriti. |

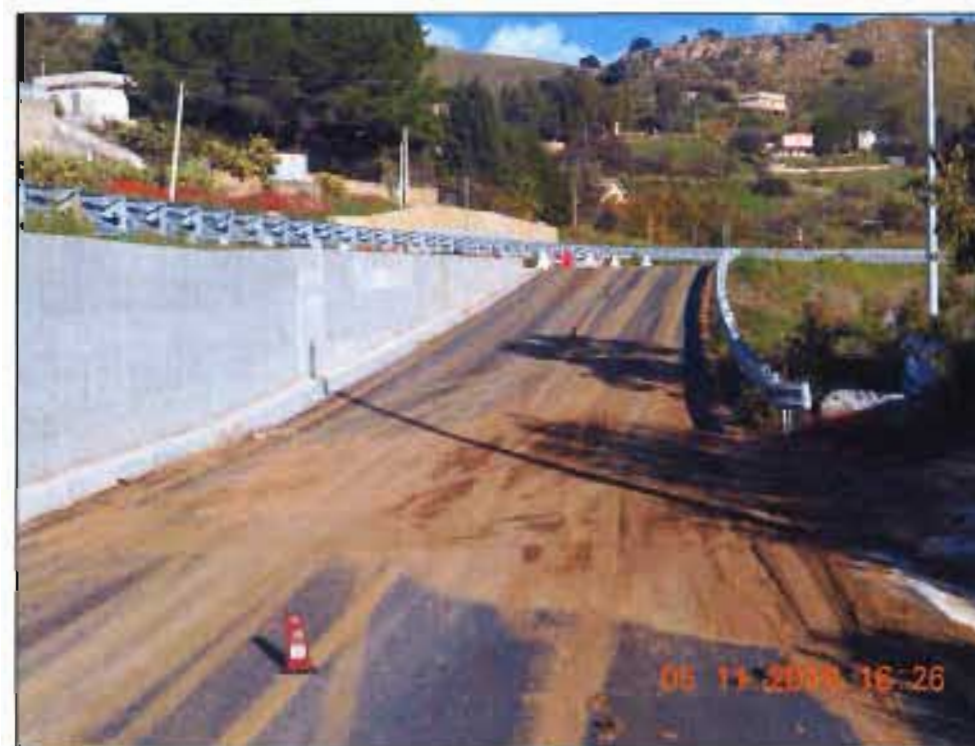
Foto 2 – TP03

| Danno visibile: | Inalveazione allo sbocco del tombino idraulico TP03 danneggiata ed intasata da fango e detriti;<br>Presenza di fango e detriti sulla pavimentazione della viabilità secondaria tra la sezione 55 e la sezione 58. |

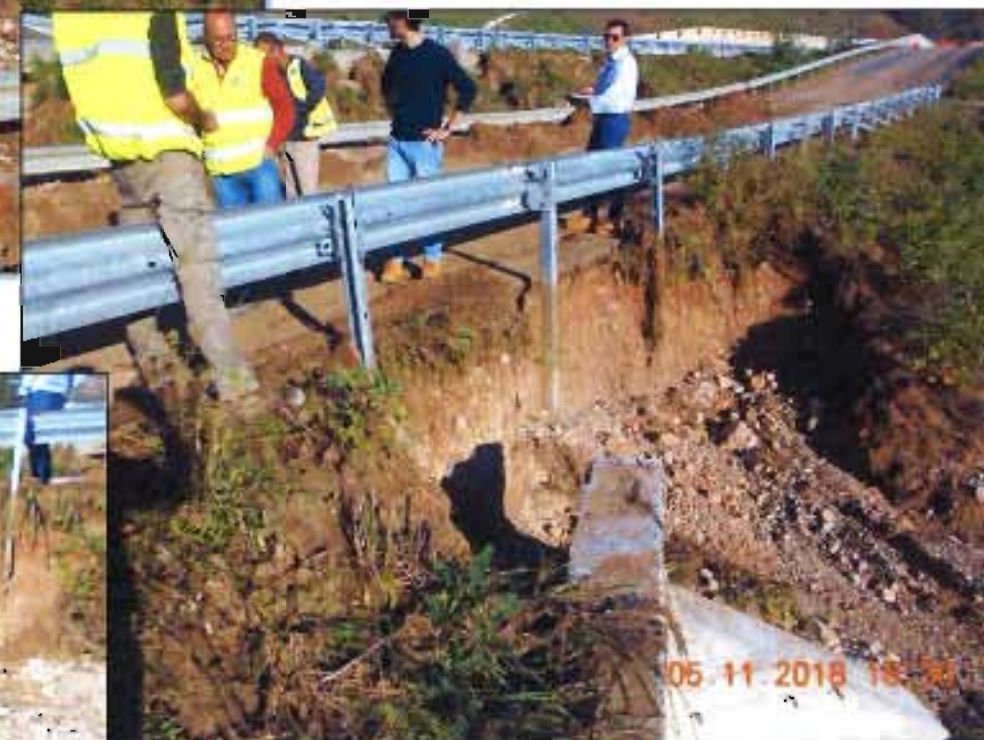
Foto 1 – AP01

| Danno visibile: | Tra la sezione 78 e la sezione 81 circa dell'asse principale si è registrato un parziale svuotamento del ciglio destro della carreggiata in direzione Agrigento (sotto la cunetta), con relativo scivolamento di porzioni della scarpata di valle, alcuni paletti della barriera di sicurezza risultano, pertanto, non più vincolati al terreno;<br>Tra la sezione 25 e la sezione 26 della VS09 si è registrato un parziale svuotamento del ciglio destro della piattaforma stradale in direzione Agrigento con relativo scivolamento di porzioni della scarpata di valle, alcuni paletti della barriera di sicurezza risultano, pertanto, non più vincolati al terreno; presenza di fango e detriti sulla pavimentazione tra la sezione 17 e la sezione 26<br>Il tombino idraulico TC05 si presenta quasi completamente ostruito da detriti, così come l'inalveazione posta allo sbocco, per la quale bisognerà verificare le condizioni dei materassi Reno. |

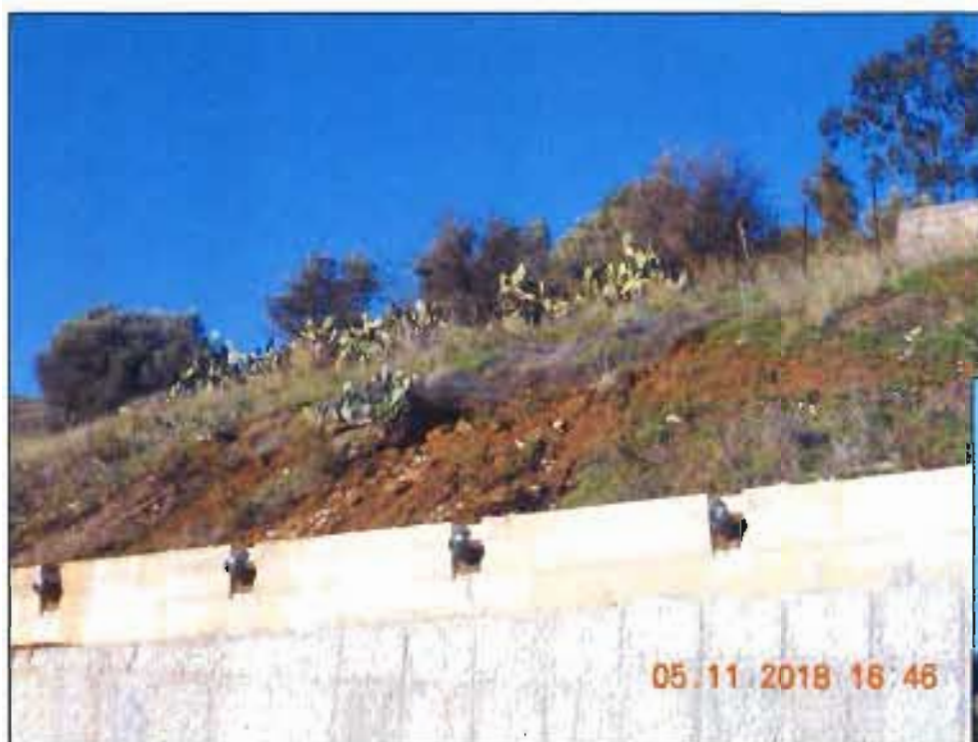
Foto 1 - AP01

| Danno visibile: | Tra la sezione 70 e la sezione 93A dell'asse principale la carreggiata è stata invasa da fango e detriti;<br>sulla scarpata a monte della paratia OS03, lungo quasi tutto il suo sviluppo, sono presenti scucchiamenti e/o scivolamenti di porzioni di terreno; |

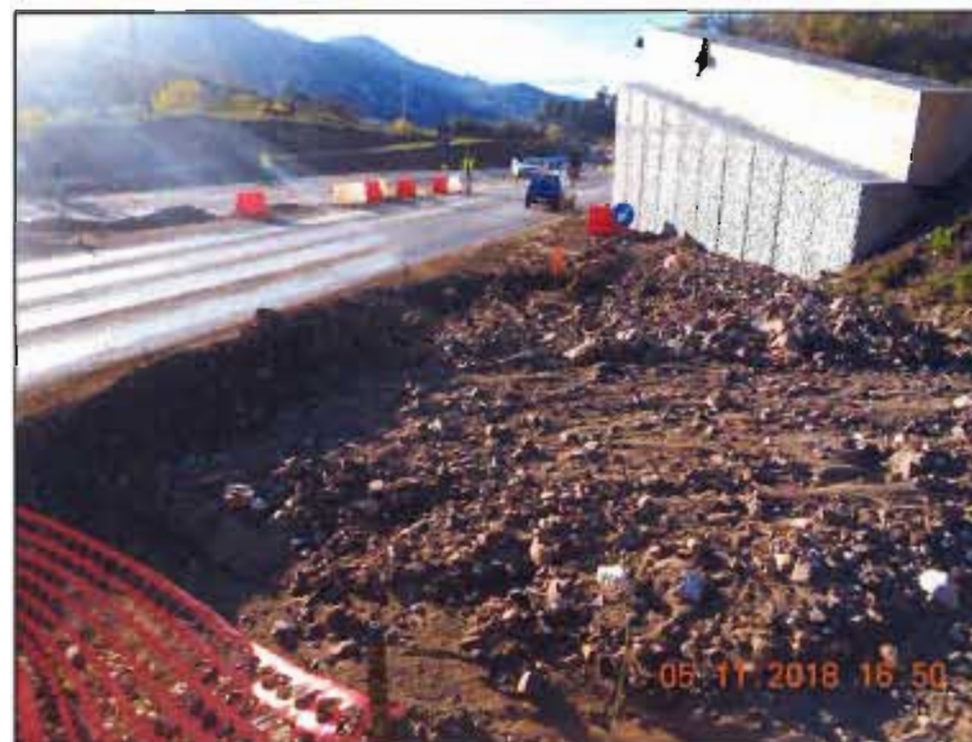
Foto 2 – TP05 (Sbocco)

| Danno visibile: | Il tombino idraulico TP05 risulta completamente ostruito da fango e detriti. |

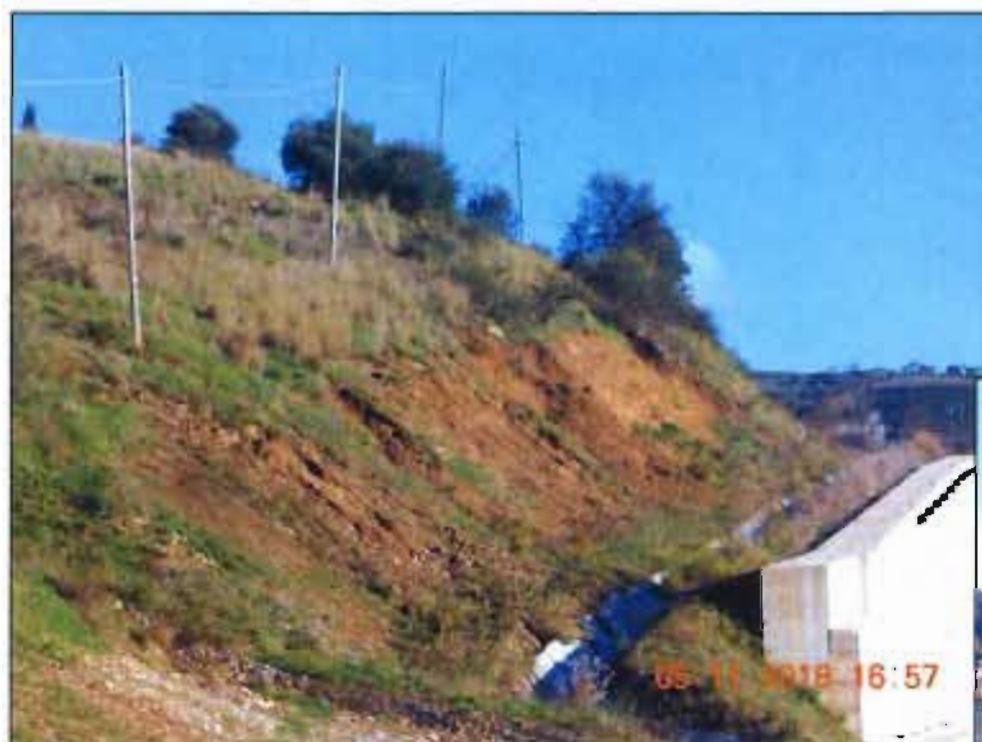
Foto 1 – AP02

| Danno visibile: | Tra la sezione 94 e la sezione 117 dell'asse principale la carreggiata è stata invasa da fango e detriti, inoltre lungo la scarpata di monte sono presenti scucchiamenti e/o scivolamenti di porzioni di terreno. I fossi di guardia FT2_P02_06, FT2_P02_07 ed FT2_P03_01 risultano ostruiti da fango e detriti in più punti; |

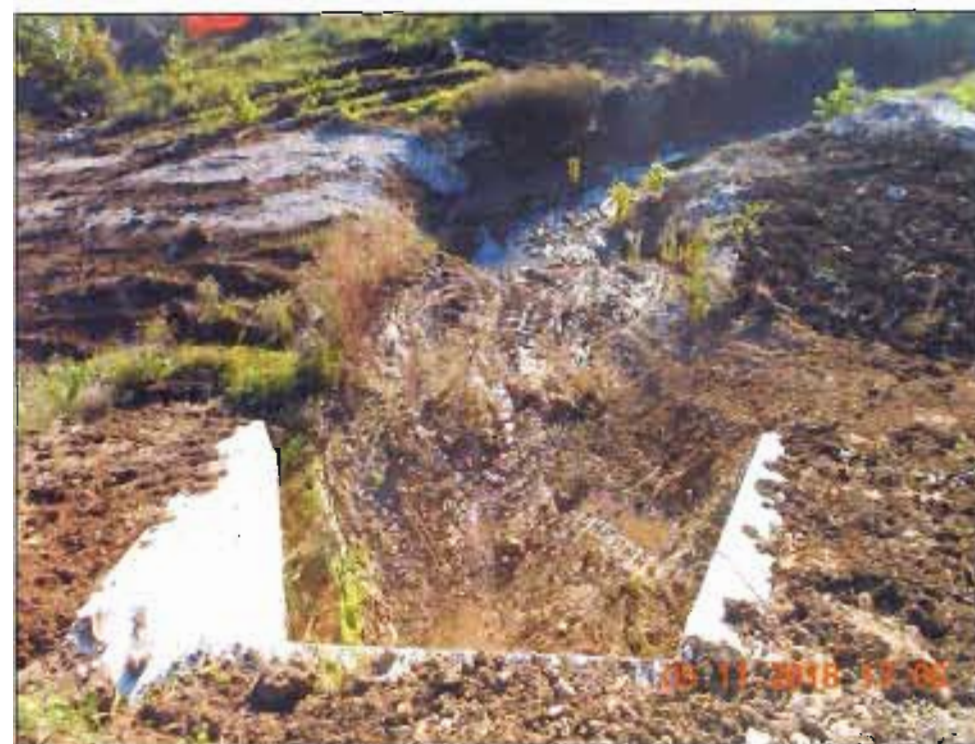
Foto 2 – OP03

| Danno visibile: | Scucchiamenti e/o smottamenti di parte delle<br>scarpate di contenimento del piazzale della vasca di<br>trattamento acque di piattaforma n°3;<br>L'inalveazione allo sbocco del tombino idraulico TC09<br>risulta danneggiata ed ostruita da fango e detriti. |
