Affidamento a Contraente Generale dei "Lavori di ammodernamento del tratto Palermo - Lercara Friddi, lotto funzionale dal km 14,4 (km. 0,0 del Lotto 2) compreso il tratto di raccordo della rotatoria Bolognetta, al km 48,0 (km. 33,6 del Lotto 2 - Svincolo Manganaro incluso) compresi i raccordi con le attuali SS n.189 e SS n.121

**- PERIZIA DI VARIANTE N.3 -**

## ELABORATI GENERALI INQUADRAMENTO GENERALE Report accertamento danni - Alluvione Novembre 2018

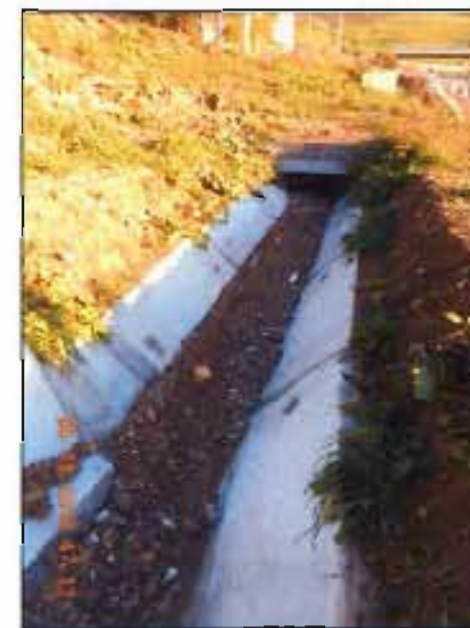
Foto 1 – AP02

| Danno visibile: | Tra la sezione 121 e la sezione 1228 dell'asse principale la scarpata di monte in direzione Palermo presenta diffusi fenomeni di scucchiamento e/o scivolamento di porzioni di terreno, inoltre il fosso di guardia FT2_P02_02 ivi presente risulta parzialmente ostruito in prossimità dell'opera OS06. Tra la sezione 121 e la sezione 126 la carreggiata è stata invasa da fango e detriti;<br>Si evidenzia un parziale svuotamento del materiale di riempimento posto a tergo del muro OS06;<br>La scarpata di monte della VS12 risulta dilavata con presenza di fango e detriti tra la sezione 17A e la sezione 26. In corrispondenza della sezione 26 la pavimentazione risulta danneggiata. |

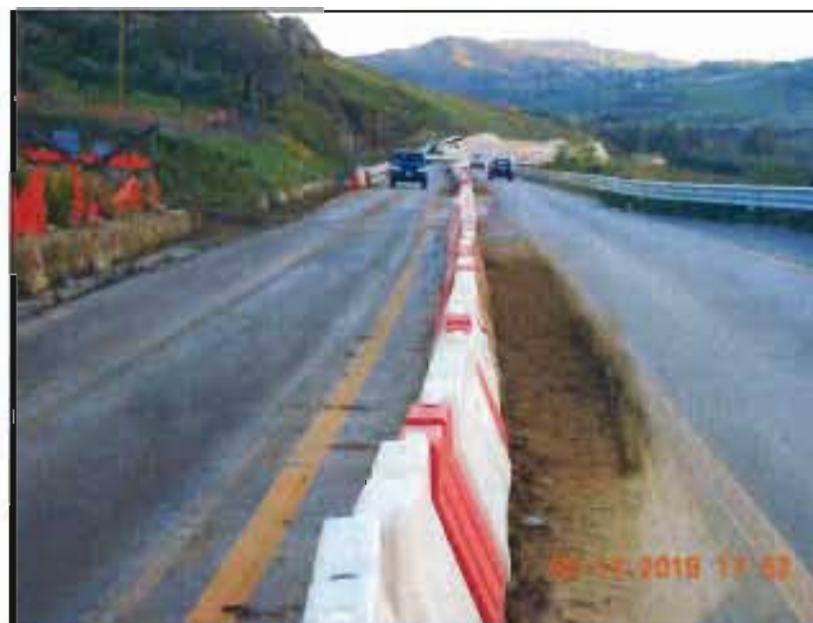
Foto 1 – AP03

| Danno visibile: | Tra il cavalcavia CV02 e la sezione 183 la carreggiata dell'asse principale è stata invasa da fango e detriti. Si registra la presenza di una colata detritica a monte della corsia in direzione PA, tra la sezione 166 e la sezione 167. I fossi di guardia a protezione delle scarpate di monte (direzione PA) risultano parzialmente ostruiti da fango e detriti. |

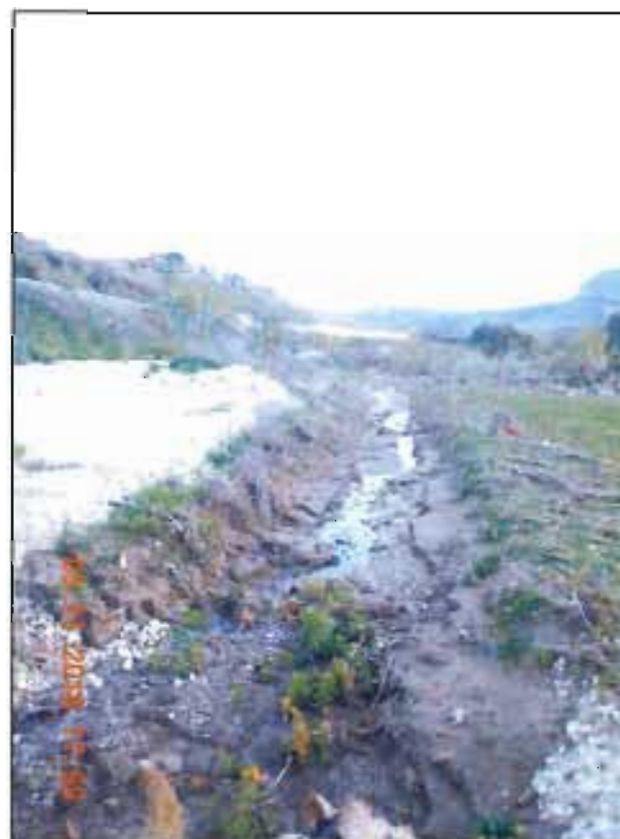
Foto 2 – TC13

| Danno visibile: | Le inalveazioni allo sbocco dei tombini idraulici TC13 e TC14 risultano danneggiati ed invasi da fango e detriti;<br>L'inalveazione IN16 risulta danneggiata ed invasa da fango e detriti |

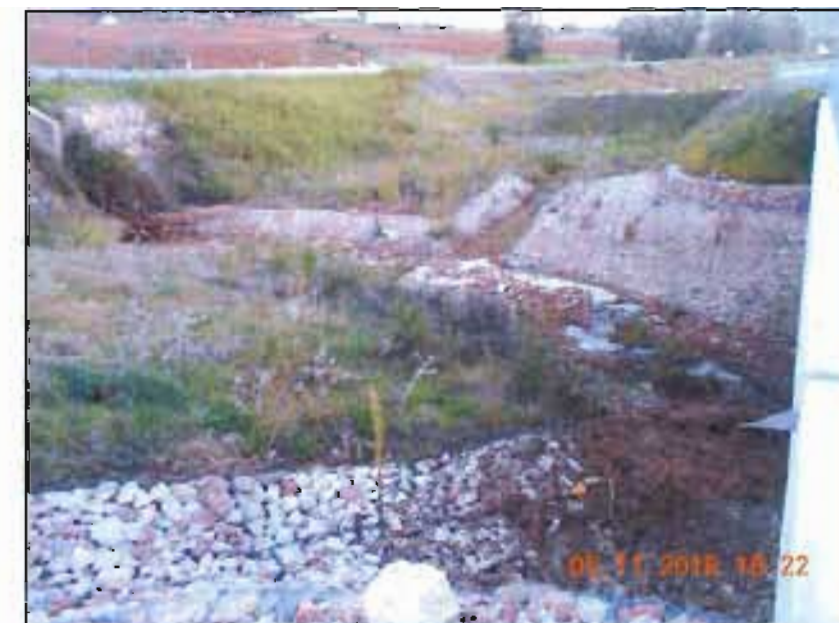
Foto 1 – SF03

| Danno visibile: | La sistemazione fluviale SF03 risulta parzialmente ostruita da detriti e fango, in particolare all'imbocco. L'inalveazione IN19 risulta completamente ostruita da fango e detriti. Il fosso di guardia FT2_PO04_06 risulta completamente ostruito da fango e detriti. Lungo la sistemazione fluviale SF03A sono presenti alcuni gabbioni che risultano inclinati per lo scalzamento del terreno a tergo degli stessi e sono presenti alberi trasportati dal fiume (Foto 6). |

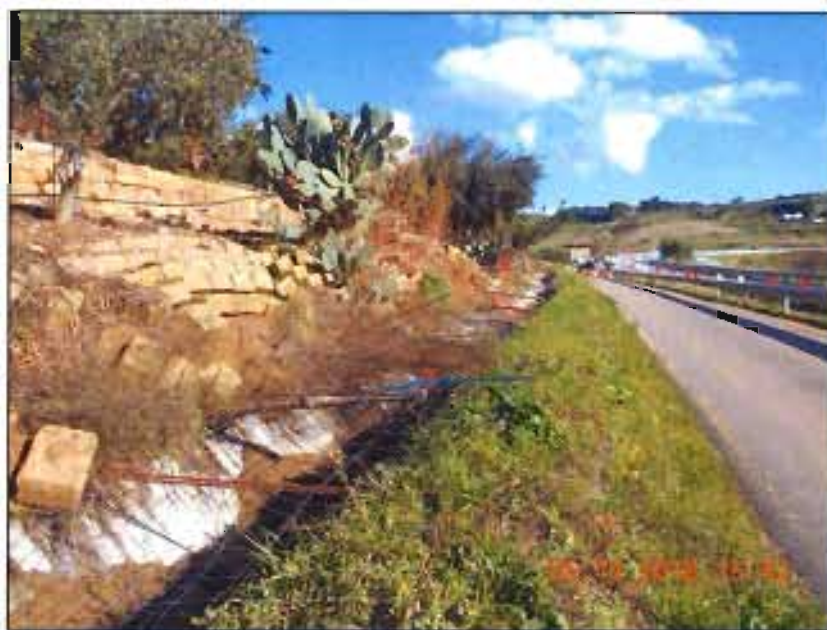
Foto 1 - VS14Bis

| Danno visibile: | Lungo la viabilità secondaria 14Bis si registra la presenza di smottamenti e/o scucchiamenti di terreno della scarpata di monte, tra la sezione 5 e la sezione 30;<br>Il fosso di guardia risulta intasato all'imbocco del tombino idraulico TP14, inoltre, lungo il suo sviluppo sono presenti tratti in cui risulta parzialmente intasato per la presenza di fango e detriti;<br>La viabilità secondaria 16 è stata ostruita dal fango e dai detriti tra la sezione 24 e la sezione 26; |

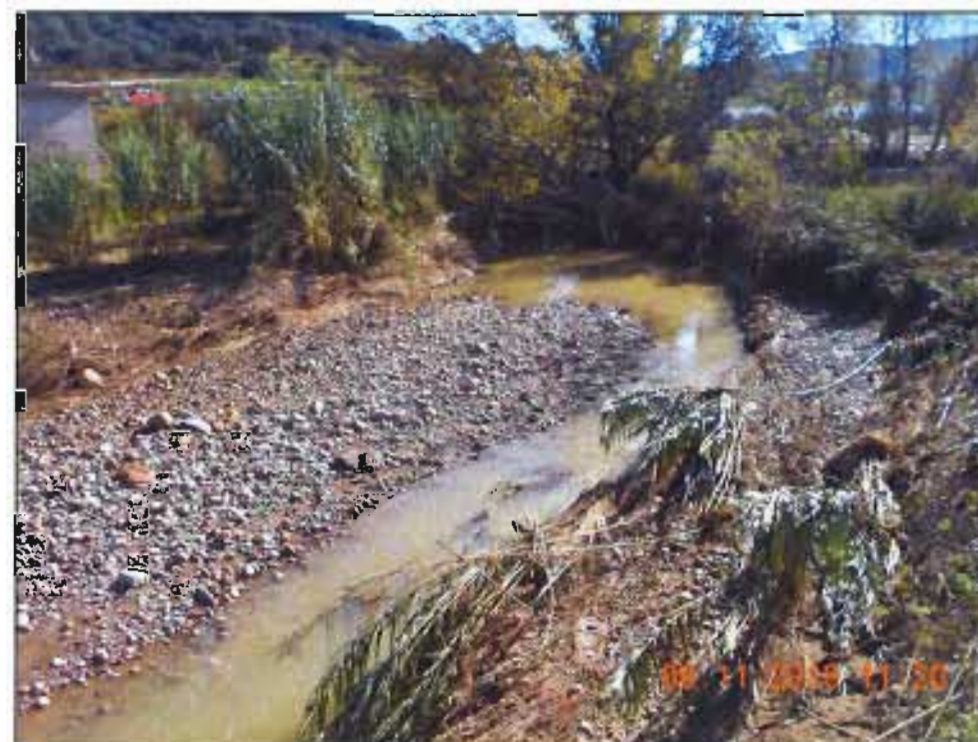
Foto 1 – SF04

| Danno visibile: | La sistemazione fluviale realizzata presso il nuovo ponte Mulinazzo risulta parzialmente ricolma di detriti ed alberi; |

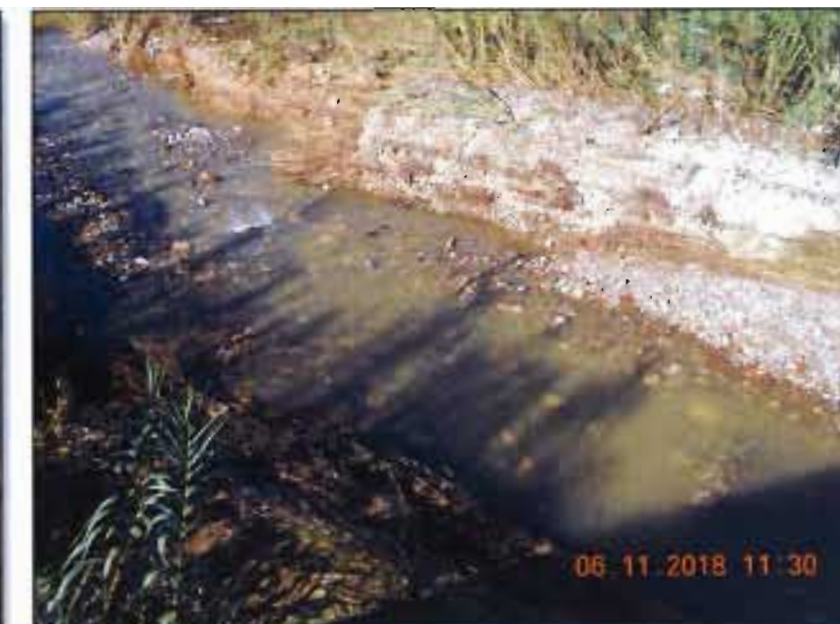
Foto 2 – SF05

| Danno visibile: | La sistemazione fluviale in oggetto risulta parzialmente ricolma di detriti ed alberi; |

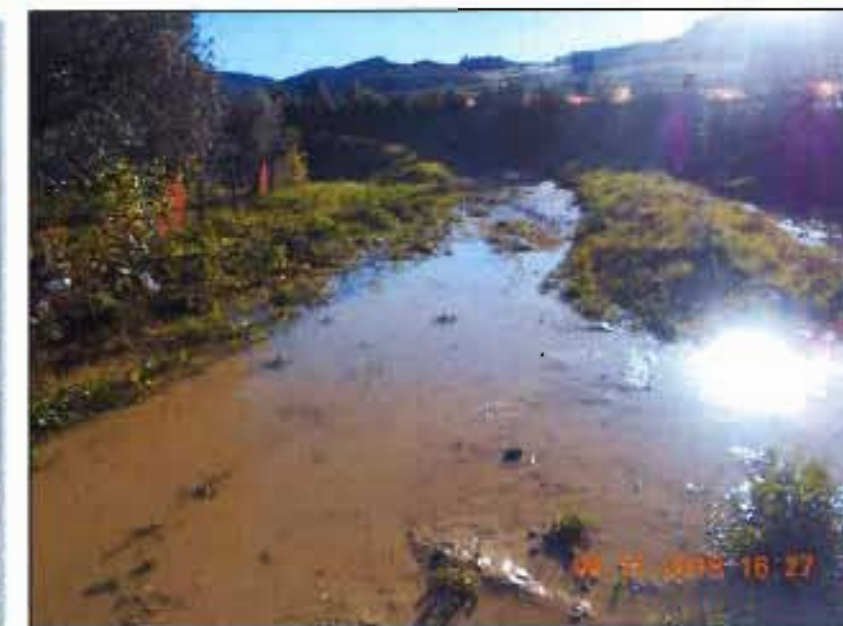
Foto 2 – V521

| Danno visibile: | Tra la sezione 2 e la sezione 8 la viabilità secondaria 21 risulta invasa da fango e detriti con tratti allagati. Tra la sezione 27 e la sezione 30 la scarpata di monte presenta diffusi smottamenti e/o scucchiamenti di terreno;<br>L'inalveazione allo sbocco del tombino idraulico TP16 risulta seriamente danneggiata;<br>L'inalveazione all'imbocco del tombino idraulico TC20 si presenta ricolma di detriti;<br>la scarpata posta a monte dell'inalveazione IN25 presenta diffusi smottamenti e/o scucchiamenti di terreno che hanno ostruito l'inalveazione stessa; |

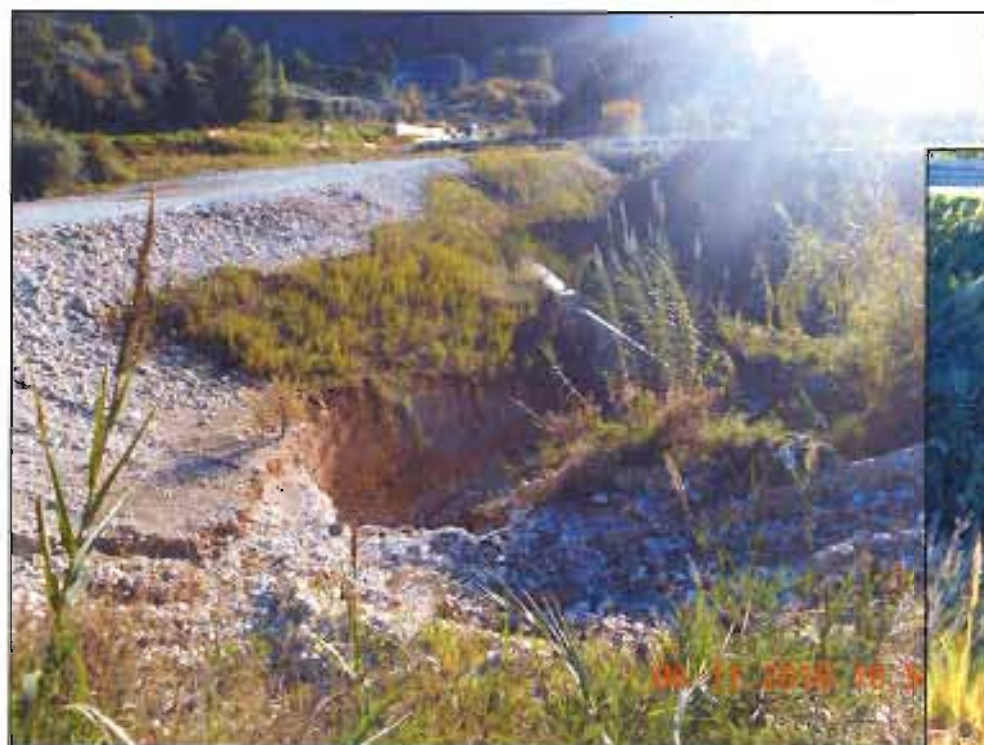
Foto 1 – SV04

| Danno visibile: | Tra la sezione 14 e la sezione 16 della rampa 1 dello svincolo di Baucina e tra la sezione 10 e la sezione 12 della rampa 4, la scarpata di valle presenta diffusi smottamenti e/o scucchiamenti di terreno;<br>Le inalveazioni all'imbocco ed allo sbocco del tombino idraulico TC27 risultano danneggiate e ricolme di detriti; |

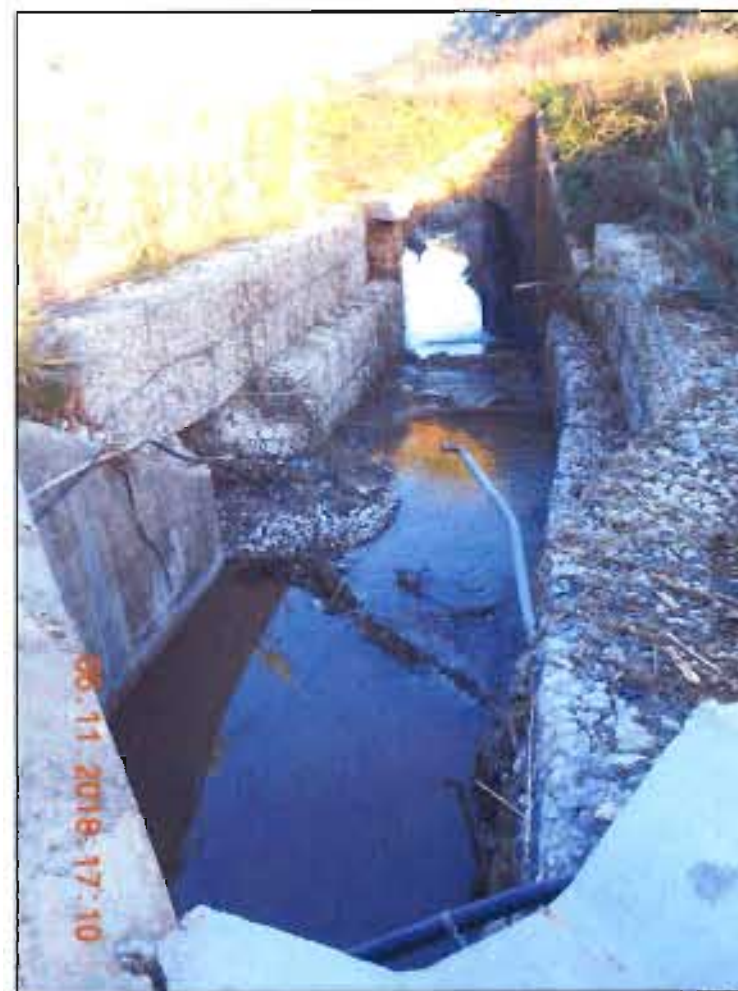
Foto 2 – SF07

| Danno visibile: | La porzione di sistemazione fluviale posta a valle del tombino idraulico TP23 risulta seriamente danneggiata (gabbioni divelti e/o svuotati e materassini Reno scalzati). |

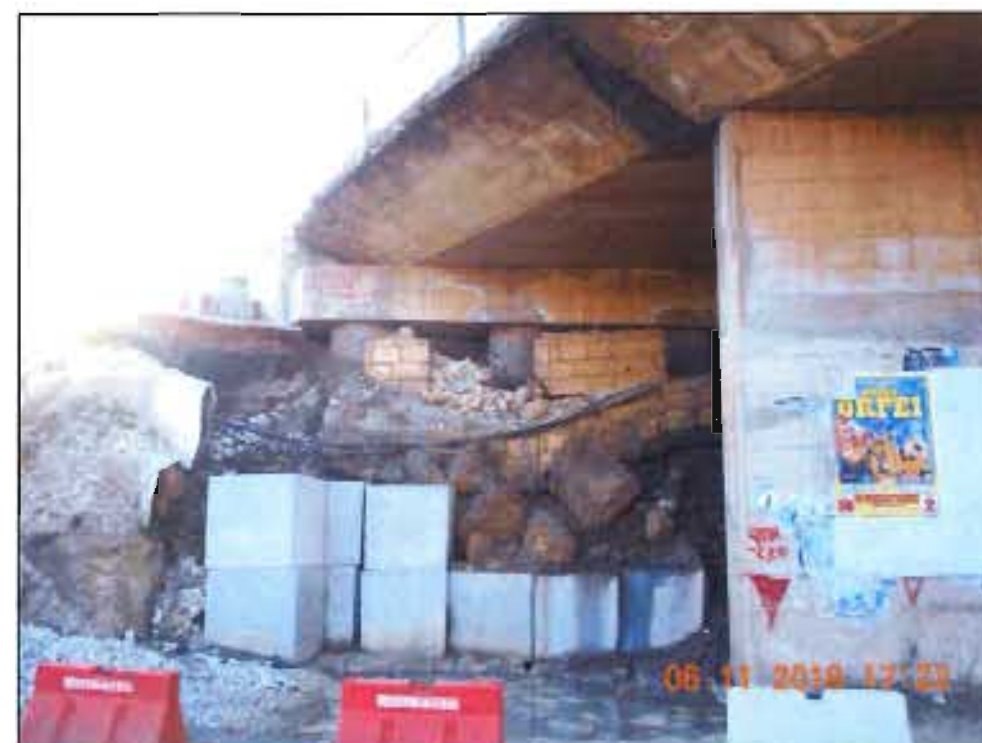
Foto 1 – SF07

| Danno visibile: | la gabbionata esistente posta a protezione della spalla S2 del sottovia esistente risulta seriamente danneggiata (gabbioni ribaltati e/o svuotati) e la scarpata esistente risulta franata. |

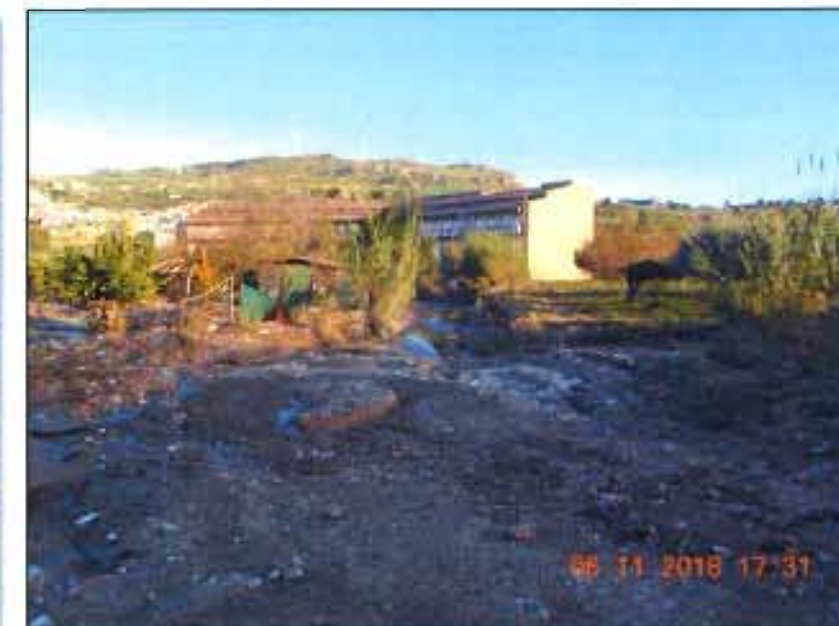
Foto 2 – VS26Bis

| Danno visibile: | La viabilità secondaria 26Bis risulta completamente danneggiata tra la sezione la sezione 1 e la sezione 18; |

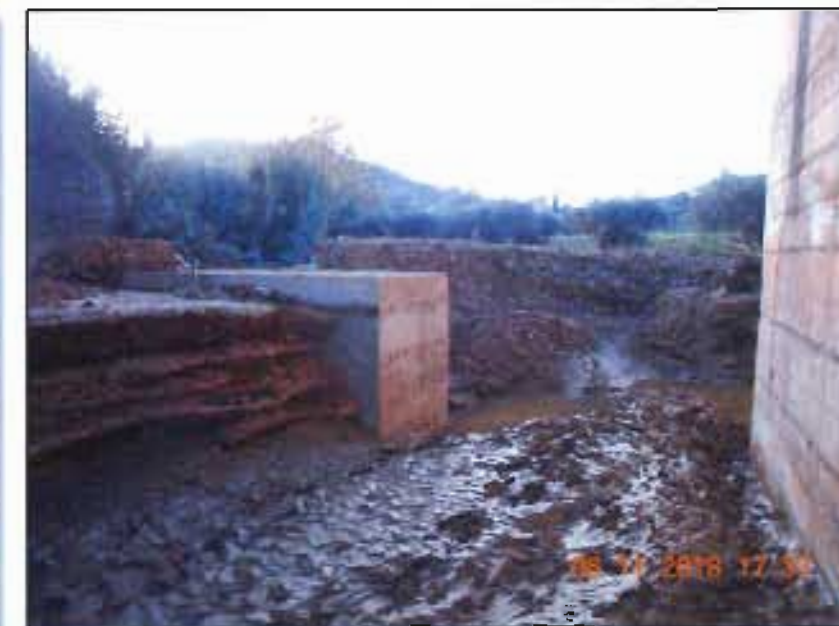
Foto 2 – TP25

| Danno visibile: | Il tombino idraulico TP25 risulta seriamente danneggiato, con tubi Armco e pozzetti quasi interamente ricolmi di detriti, non più in sede (spostati e/o sollevati) e privi di rivestimento, completamente scalzato dall'acqua;<br>Le inalveazioni a monte ed a valle del tombino si presentano completamente danneggiate; |

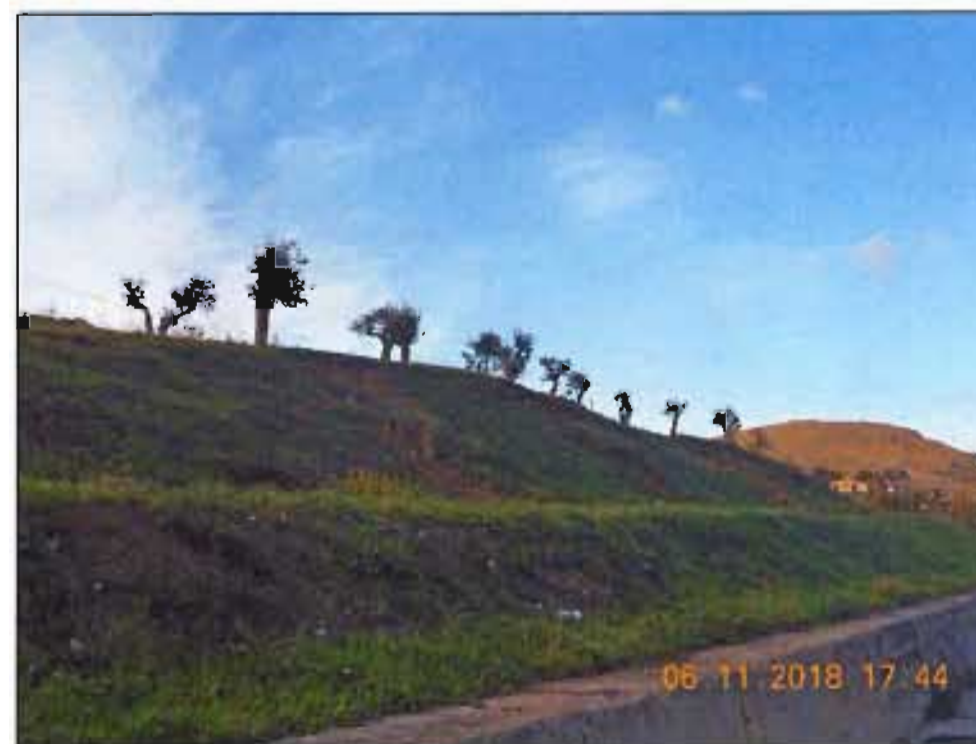
Foto 2 – AP07

| Danno visibile: | Tra la sezione 5 e la sezione 6 della rampa 2 dello svincolo di Cefalà Diana sono presenti smottamenti e/o scucchiamenti di terreno lungo la scarpata di monte;<br>Tra la sezione P15 e la sezione 479 dell'asse principale sono presenti smottamenti e/o scucchiamenti di terreno lungo la scarpata di monte; |

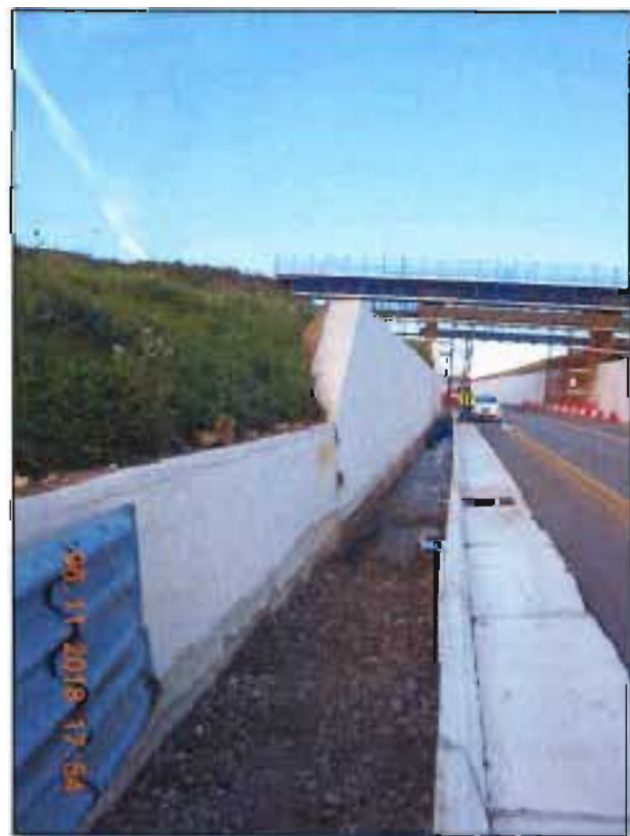
Foto 2 – AP08

| Danno visibile: | Tra la sezione 510 e la sezione 512 sono presenti smottamenti e/o scucchiamenti di terreno lungo la scarpata di monte;<br>La trincea drenante posta al piede del muro esistente, tra la sezione 512 e la sezione 528 (ciglio destro), risulta completamente danneggiata con la quasi totale asportazione del materiale drenante ed il danneggiamento dei tubi microfessurati di raccolta dell'acqua, che in alcuni casi risultano completamente divelti. |

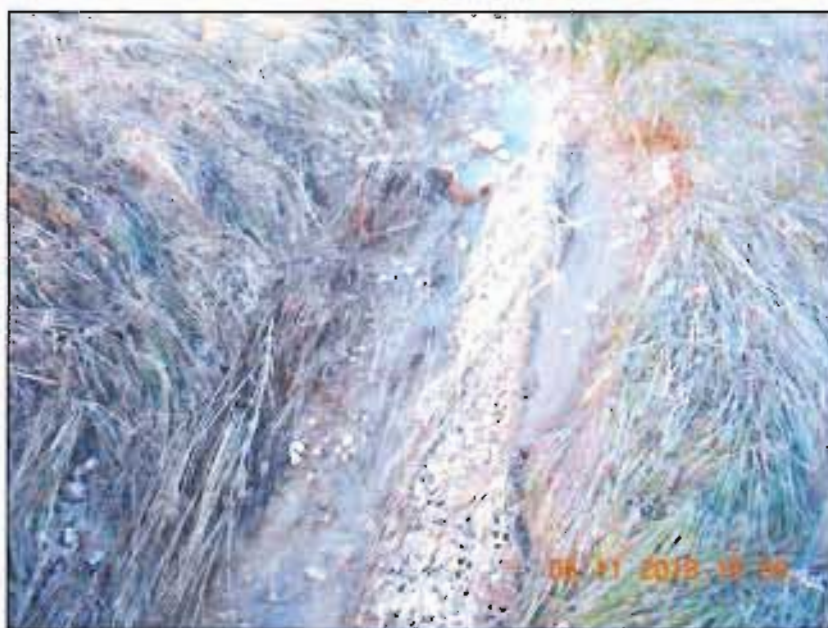
Foto 2 – AP09

| Danno visibile: | Le inalveazioni poste all'imbocco (IN01) ed allo sbocco del tombino idraulico TP28 risultano danneggiate, il pozzetto di monte è parzialmente riempito di fango e detriti;<br>Il fosso di guardia FT2_P11_06 risulta riempito di fango e detriti; |

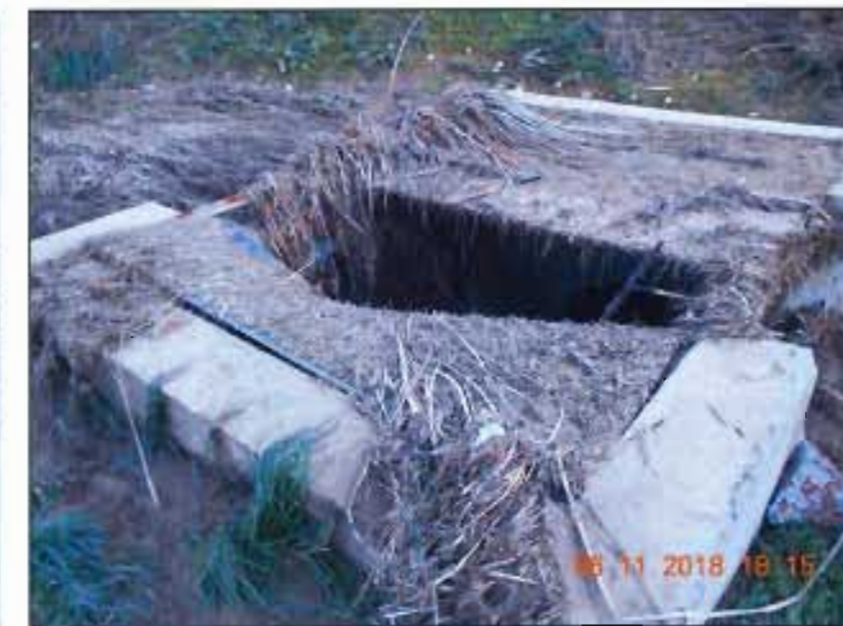
Foto 2 – TC30b

| Danno visibile: | Il tombino idraulico TC30b presenta la griglia di protezione del pozzetto di monte sfondata e la presenza di fango e detriti al suo interno, inoltre gli imbocchi dei fossi di guardia, che confluiscono a quest'ultimo, risultano quasi completamente intasati da fango e detriti; |

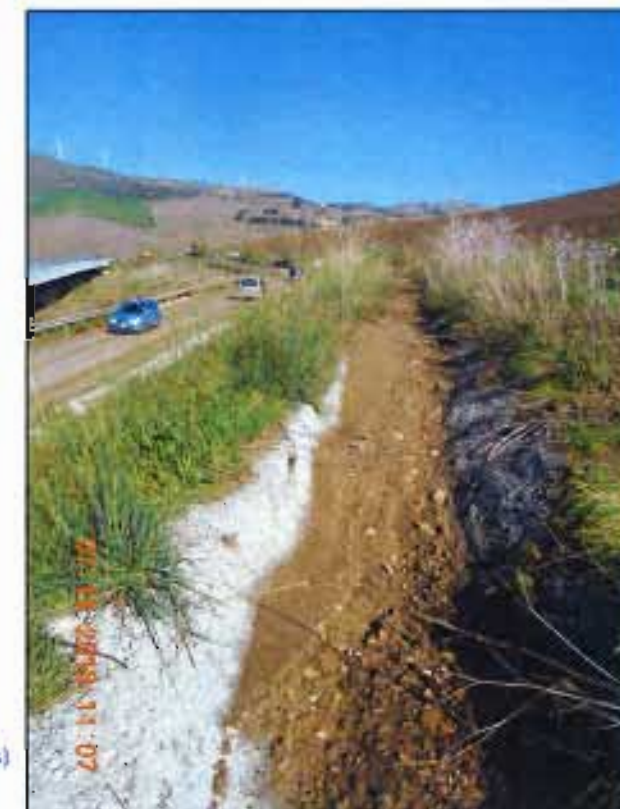
Foto 2 – VS29 (Ex SP55Bis)

| Danno visibile: | Tutti i fossi di guardi e le canalette posti a monte della viabilità secondaria in oggetto risultano parzialmente ostruiti da fango e detriti;<br>Tra la sezione 49 e la sezione 51 della viabilità in parola sono presenti smottamenti di terreno lungo la scarpata di valle;<br>Viabilità secondaria parzialmente invasa da fango e detriti;<br>l'inalveazione allo sbocco del tombino idraulico TS26 risulta completamente danneggiata; all'imbocco del ponticello ad arco sono presenti detriti che ostruiscono parzialmente l'ingresso dell'acqua. |

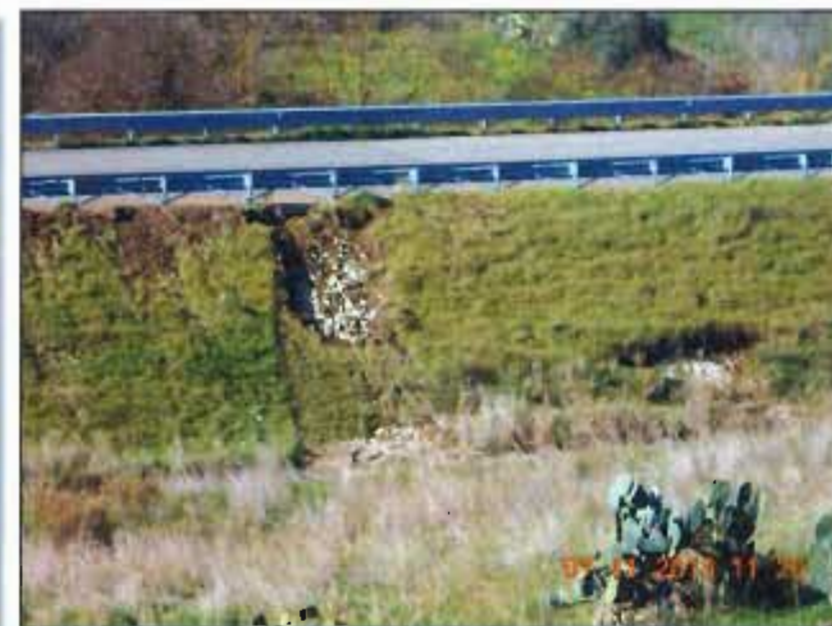
Foto 2 – AP10

| Danno visibile: | Tra le sezioni 624 e 625 e tra le sezioni 634 e 635, la scarpata di monte della viabilità principale (direzione PA) risulta danneggiata a seguito dello smottamento del terreno, con la presenza dei paletti della barriera di sicurezza non più correttamente ammassati nel terreno e/o completamente liberi;<br>Tra la sezione 629 e la sezione 635 il piede della scarpata di valle della viabilità principale (direzione AG) risulta seriamente danneggiato a seguito dell'erosione prodotta dalla piena del Torrente Frattina, che ha determinato lo smottamento del rilevato a monte ed a tergo della gabbionata realizzata; sono presenti, altresì, gabbioni danneggiati e/o parzialmente ribaltati verso monte; |

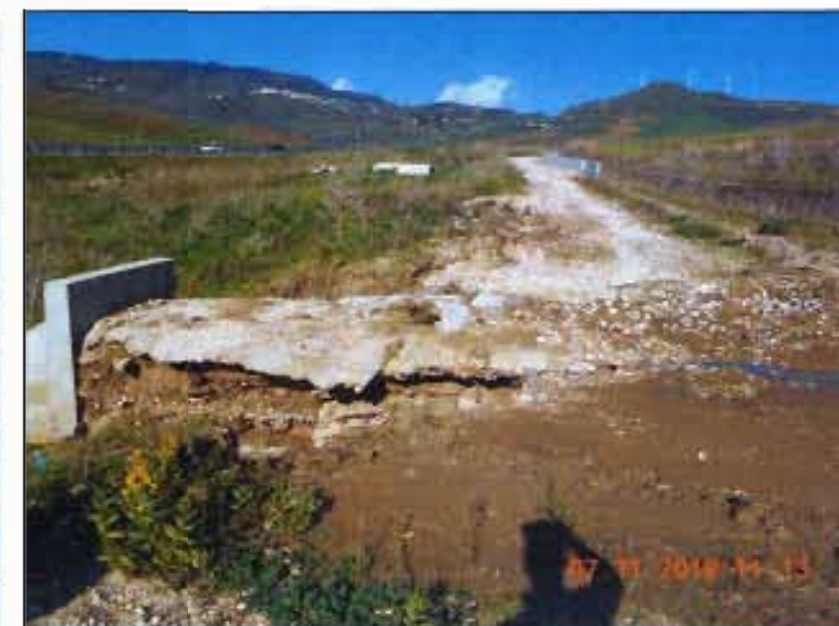
Foto 2 – VS29Bis/TS29C

| Danno visibile: | Tra la sezione 6 e la sezioni 27, la viabilità secondaria risulta parzialmente ricoperta da fango e detriti; sono presenti smottamenti lungo la scarpata di valle in corrispondenza del tombino idraulico TS29C; il tombino idraulico TS29C risulta parzialmente ostruito e con il calottamento quasi completamente danneggiato, così come le inalveazioni all'imbocco ed allo sbocco; lungo la rampa 6 dello svincolo di Mezzojuso i fossi di guardia e/o le cunette poste a monte della viabilità risultano parzialmente ostruiti da fango e detriti; sulla scarpata di monte, in corrispondenza del tombino idraulico TP49, sono presenti smottamenti di terreno; il pozzetto di monte del tombino idraulico TS29 risulta parzialmente riempito da fango e detriti, con le inalveazioni all'imbocco ed allo sbocco completamente danneggiate; |

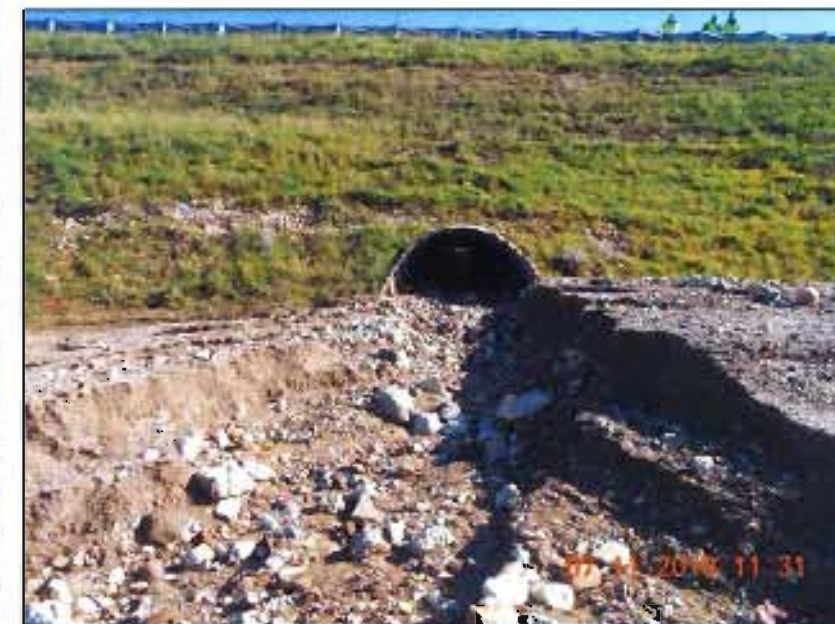
Foto 2 – TP30/IN40

| Danno visibile: | I tombini idraulici TP30 e TP31 risultano quasi totalmente ostruiti da fango e detriti, e presentano le inalveazioni allo sbocco ed all'imbocco completamente danneggiate;<br>Le inalveazioni IN39b, IN40, IN41 ed IN42 si presentano completamente danneggiate anche a seguito dell'erosione prodotta dalla piena del Torrente Frattina (IN40, IN41). |

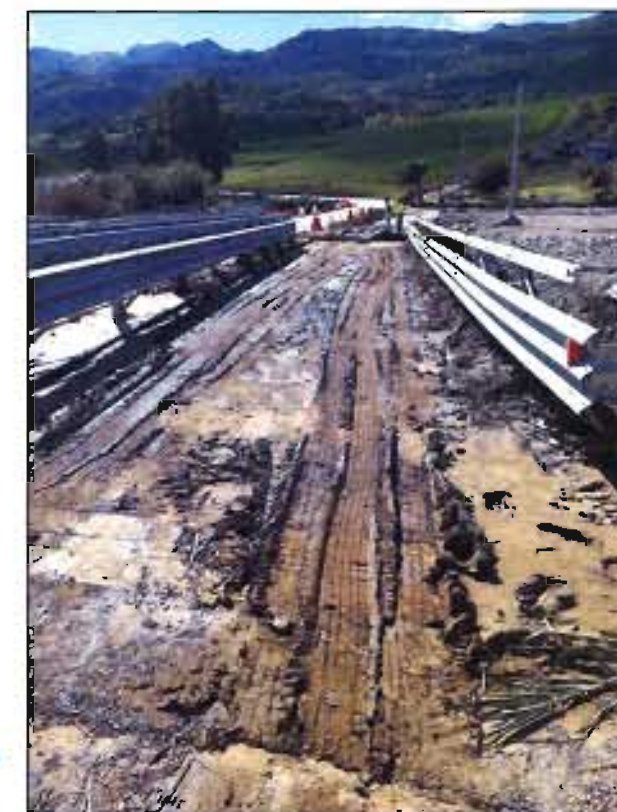
Foto 2 – VS30

| Danno visibile: | In corrispondenza dello svincolo di Mezzojuso la sistemazione fluviale SF09 risulta seriamente ostruita da detriti ed alberi, con riduzione del franco idraulico in corrispondenza del nuovo ponte PO01; nel tratto compreso tra quest'ultimo ed il tombino Armco provvisorio sono presenti elevate quantità di detriti. La viabilità provvisoria, realizzata per consentire la costruzione del ponte PO01 ed in esercizio fino al giorno dell'alluvione, risulta completamente danneggiata; la viabilità secondaria 30 presenta seri danni e risulta completamente invasa da fango e detriti; la viabilità secondaria 31, tra la sezione 1 e la sezione 3, presenta smottamenti nella scarpata di valle; |

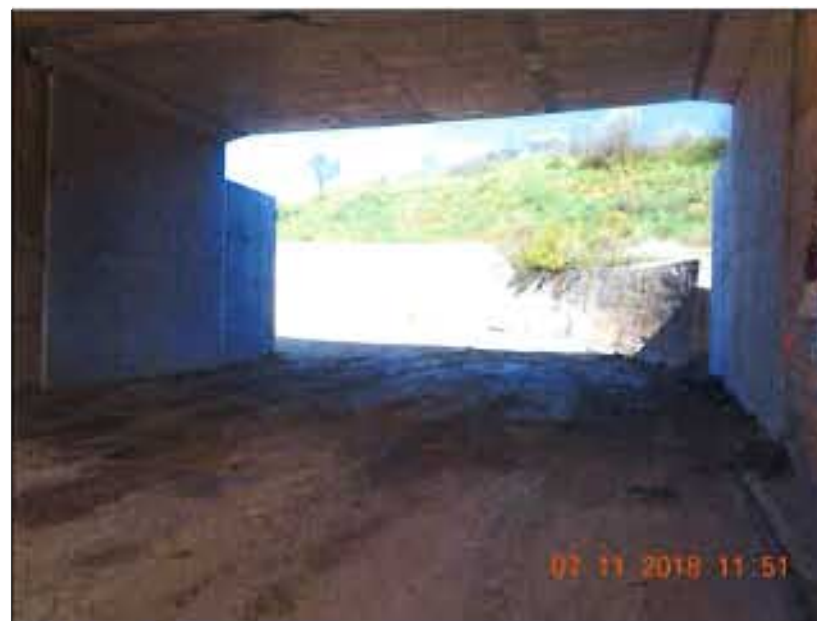
Foto 2 – ST05

| Danno visibile: | La viabilità che attraversa il sottovia risulta invasa da fango e detriti;<br>Presenza di fango e detriti lungo l'intero tratto della viabilità secondaria 31;<br>La sistemazione fluviale SF10 risulta danneggiata ed invasa da fango e detriti; |

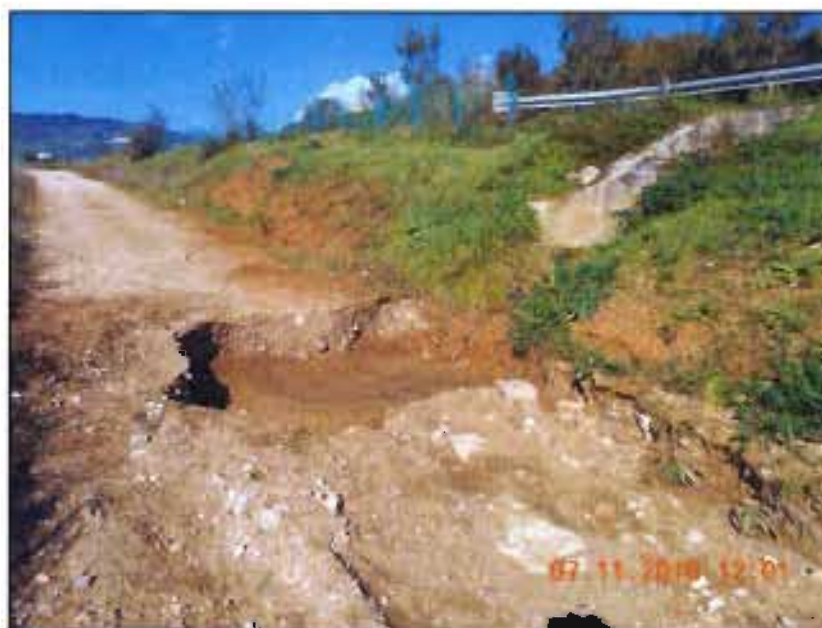
Foto 2 – VS32

| Danno visibile: | Tra la sezione 12 e la sezione 15, la viabilità secondaria presenta il piano di estradosso dello strato di stabilizzato danneggiato;<br>il tombino idraulico TC32 presenta fango e detriti al suo interno, con l'inalveazione allo sbocco completamente danneggiata ed invasa dal fango; |

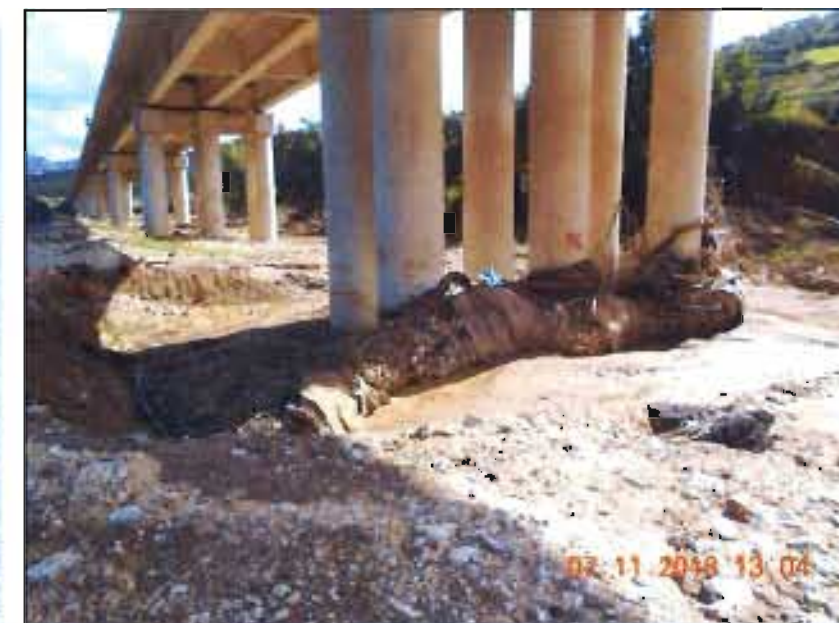
Foto 2 – VE02 (Pila 6)

| Danno visibile: | Le opere di regimazione fluviale poste a protezione delle fondazioni delle pile del viadotto Frattina 1, risultano parzialmente danneggiate, in particolare risultano completamente divelti i materassini Reno posti alla base delle pile 6, 7 ed 8;<br>In corrispondenza della pila 2, alcune colonne presentano la membrana di rivestimento danneggiata a seguito dell'impatto con i massi trasportati dalla piena del fiume. |

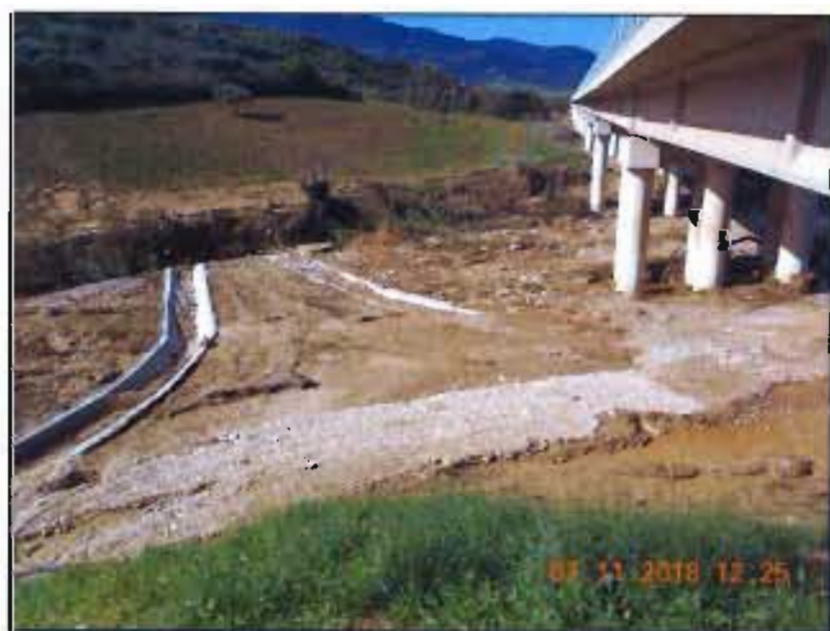
Foto 2 – AP11/AP12

| Danno visibile: | Tra la sezione 740 e la sezione 749 dell'asse principale i fossi di guardia FT2_P15_04 ed FT2_P15_02 risultano parzialmente ostruiti da fango e detriti;<br>Si registra la presenza di fango e detriti a monte del sottovia esistente; |

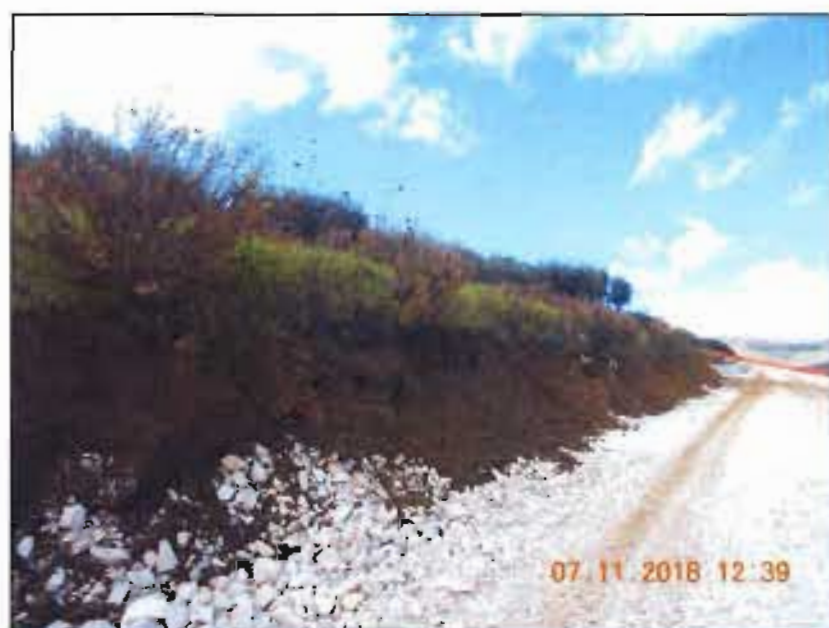
Foto 2 – AP11/AP12

| Danno visibile: | Tra la sezione 19A e la sezione 32, la scarpata di monte presenta smottamenti e/o scucchiamenti di terreno; tra la sezione 42 e la sezione 46 la pavimentazione della viabilità secondaria risulta invasa dal fango; |

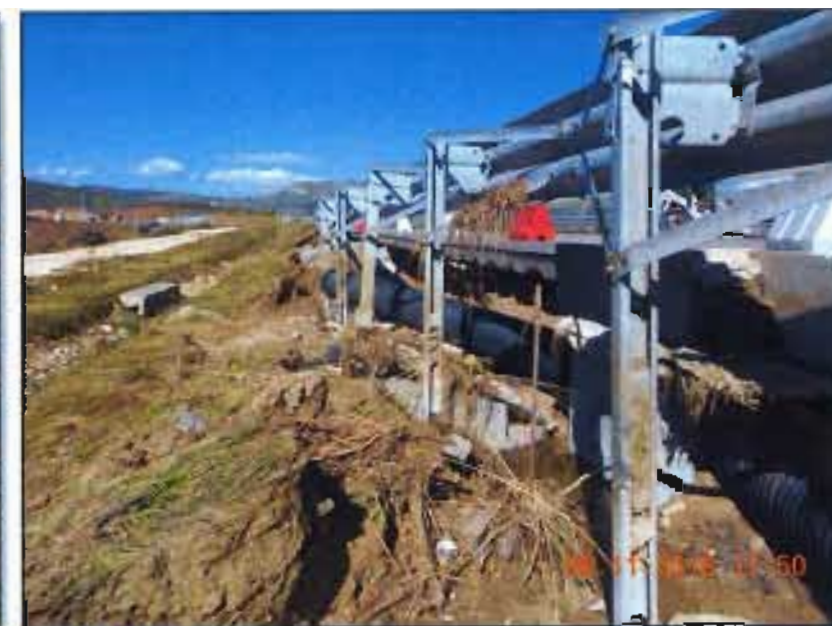
Foto 2 - AP15

| Danno visibile: | Tra la sezione 942 e la sezione 948 la scarpata di monte della viabilità principale (direzione AG) risulta seriamente danneggiata a seguito dello smottamento del rilevato, diversi paletti della barriera di sicurezza risultano, pertanto, totalmente liberi e/o ribaltati, anche l'idraulica di linea risulta danneggiata; inalveazioni all'imbocco ed allo sbocco del tombino idraulico TP41 danneggiate. |

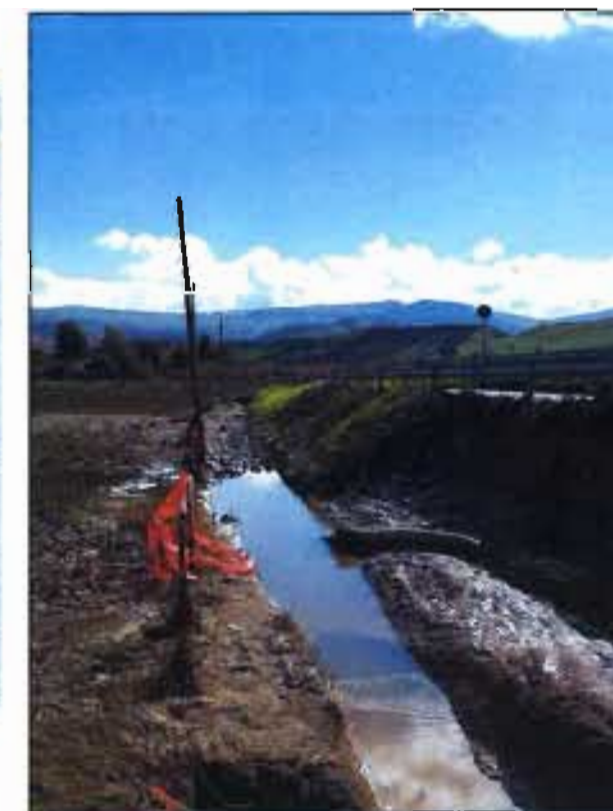
Foto 2 – VS37  
(Sez. 89 - sez. 94)

| Danno visibile: | Tra la sezione 89 e la sezione 94 la scarpata di valle della viabilità secondaria risulta danneggiata a seguito del totale smottamento del terreno; il fosso di guardia ed il materassino drenante presenti in tale tratto, risultano seriamente danneggiati;<br>La pavimentazione dell'ingresso n° 116f risulta danneggiata;<br>Tra la sezione 106 e la sezione 111 la scarpata di valle della viabilità secondaria risulta danneggiata a seguito del totale smottamento del terreno; il fosso di guardia presente in tale tratto risulta completamente ostruito dai detriti;<br>Inalveazione all'imbocco del tombino idraulico TP42 danneggiata. |

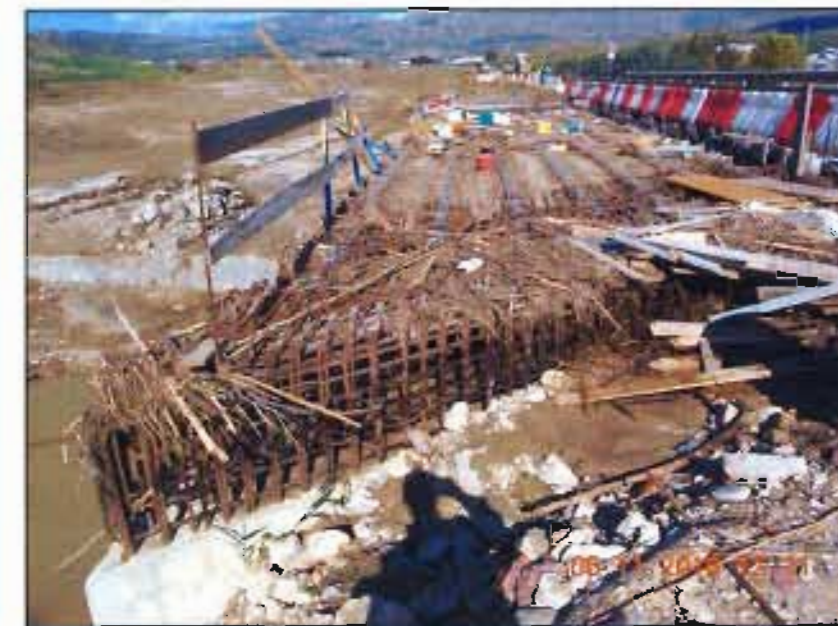
Foto 2 – VE04

| Danno visibile: | Lungo la corsia in direzione AG, il ponte ad arco esistente presenta l'armatura delle nuove spalle e l'estradosso delle nuove travi, ricolmi di detriti e fango;<br>La sistemazione fluviale SF13 risulta danneggiata; |

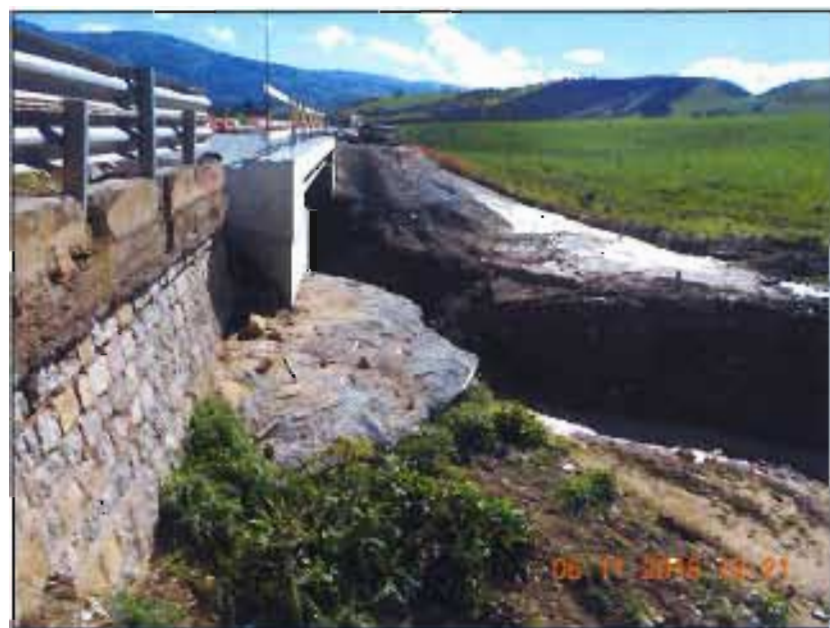
Foto 1 – TC30b

| Danno visibile: | Sistemazione fluviale danneggiata; |

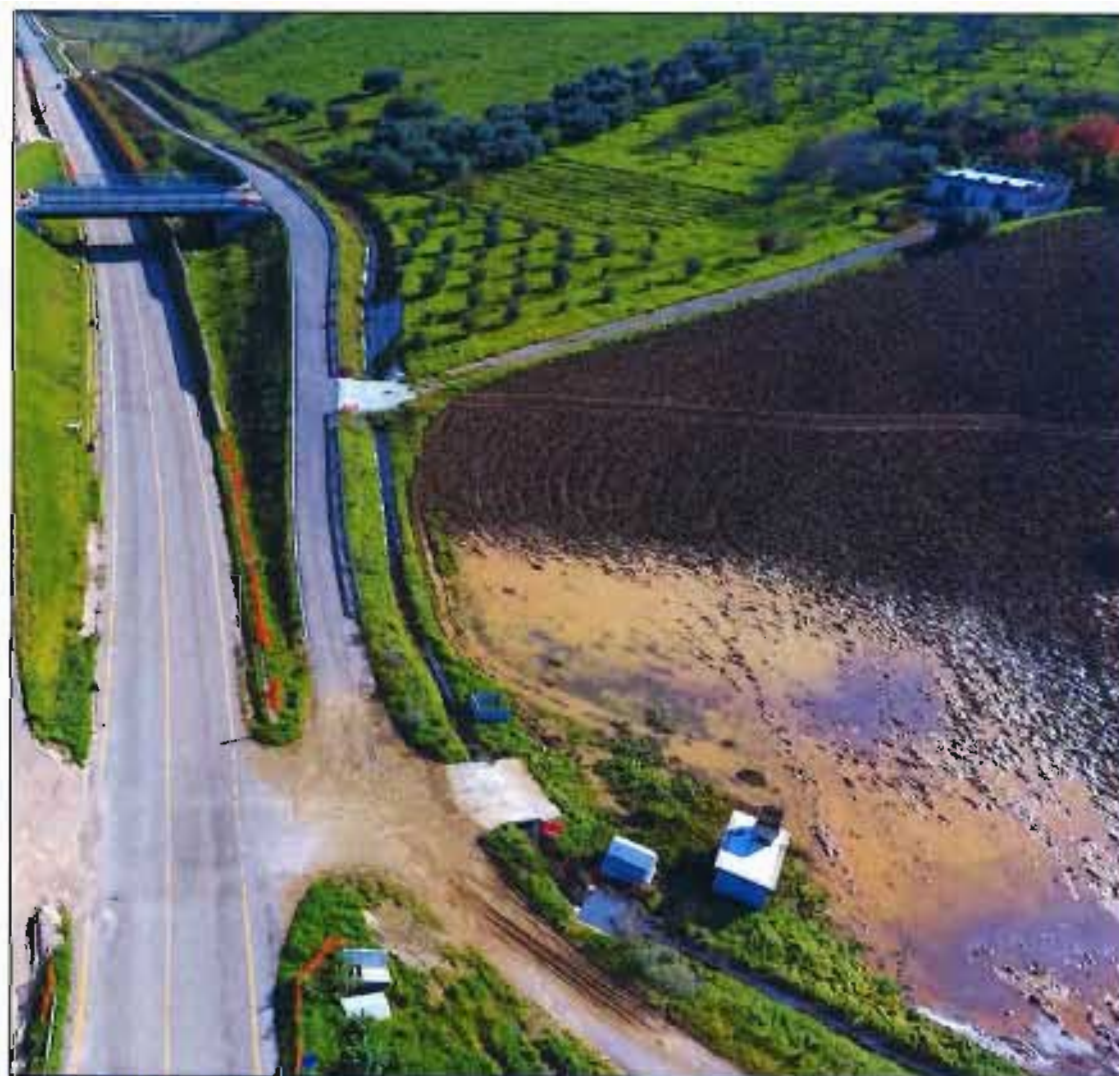
Foto 1 – 05/11/2018

| Danno visibile: | Dilavamento della scarpata con conseguente infiltrazione di acqua sotto la pavimentazione stradale;<br>Deposito, sulla piattaforma stradale, di materiale solido trasportato. |

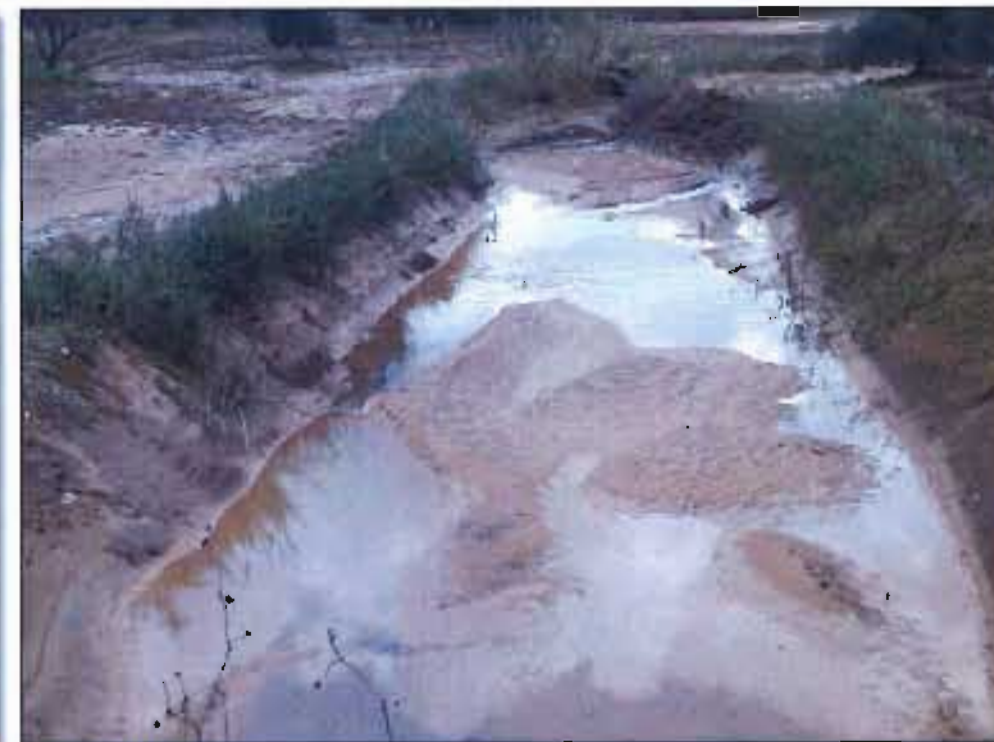
Foto 1 – 03/11/2018

| Danno visibile: | Inalveazione di monte e di valle completamente danneggiata |
