Affidamento a Contraente Generale dei "Lavori di ammodernamento del tratto Palermo - Lercara Friddi, lotto funzionale dal km 14,4 (km. 0,0 del Lotto 2) compreso il tratto di raccordo della rotatoria Bolognetta, al km 48,0 (km. 33,6 del Lotto 2 - Svincolo Manganaro incluso) compresi i raccordi con le attuali SS n.189 e SS n.121

**- PERIZIA DI VARIANTE N.3 -**

## ELABORATI GENERALI INQUADRAMENTO GENERALE Report accertamento danni - Alluvione Novembre 2018

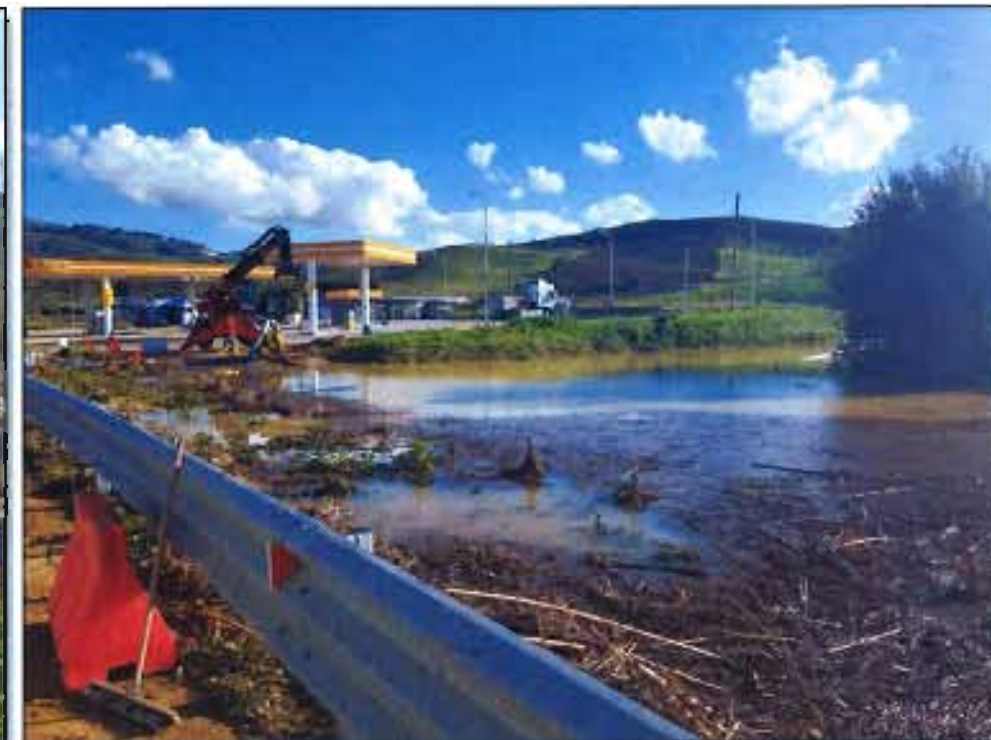
Foto 1 – 05/11/2018

| Danno visibile: | Piattaforma stradale invasa da fango e detriti con tratti completamente allagati;<br>Scarpata tra asse principale e Viab. sec. 39 dilavata e ricoperta di fango. |

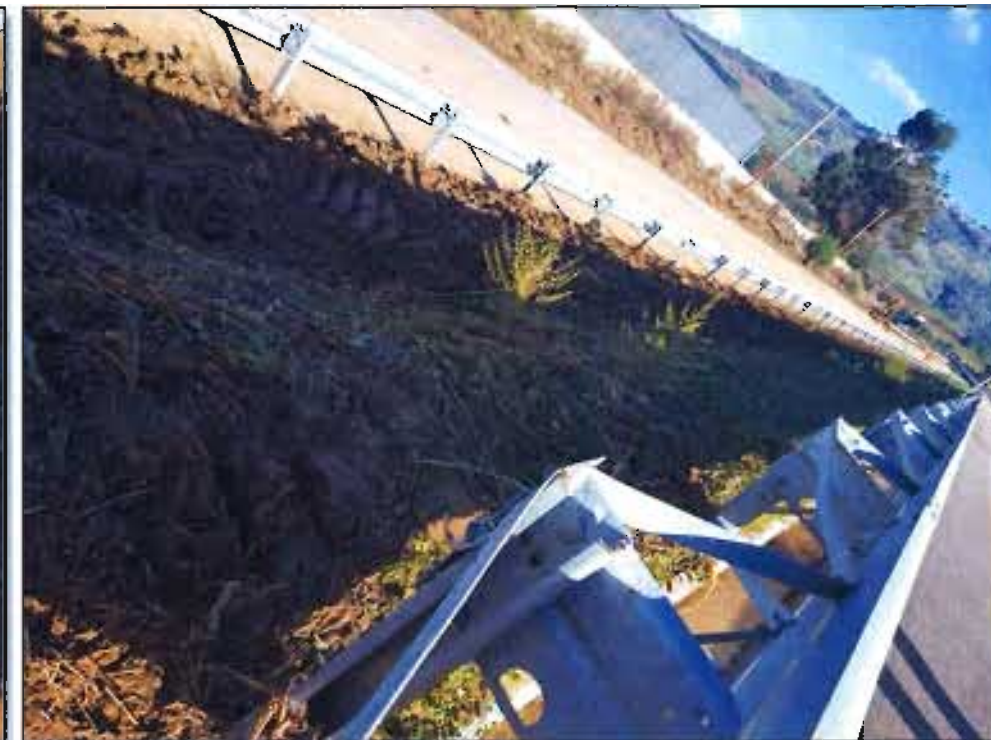
Foto 1 – 05/11/2018

| Danno visibile: | Piattaforma stradale invasa da fango e detriti;<br>Scarpata tra asse principale e Viab. sec. 38A dilavata e ricoperta di fango. |

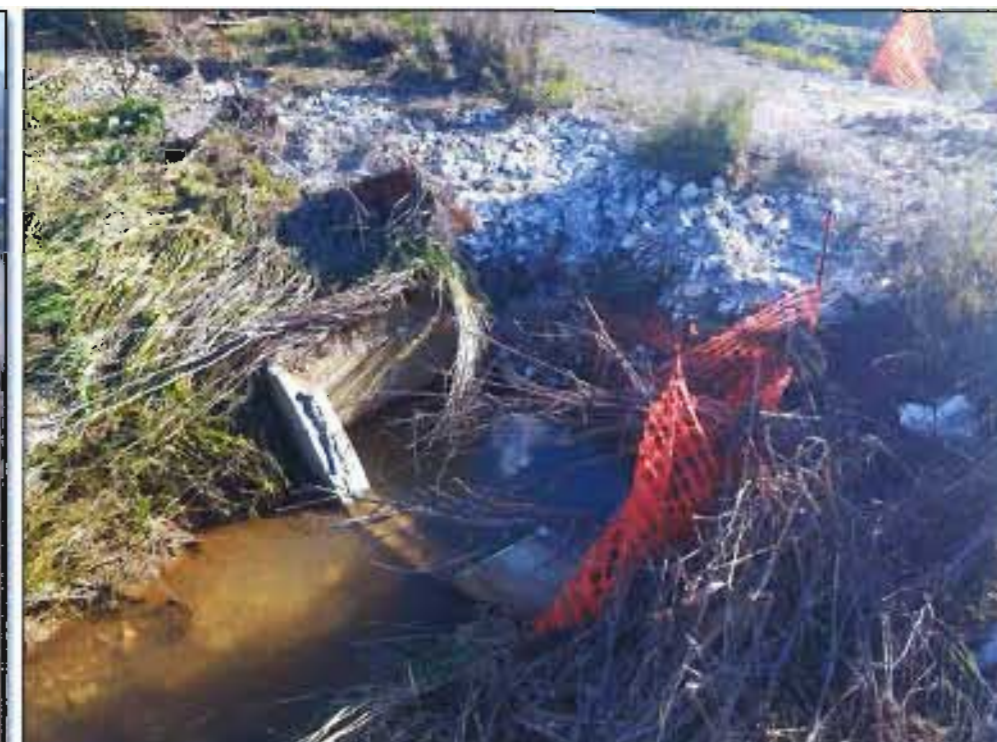
Foto 1 – 05/11/2018

| Danno visibile: | Piattaforma stradale invasa da fango e detriti;<br>Fosso di guardia totalmente ostruito da fango e detriti. |

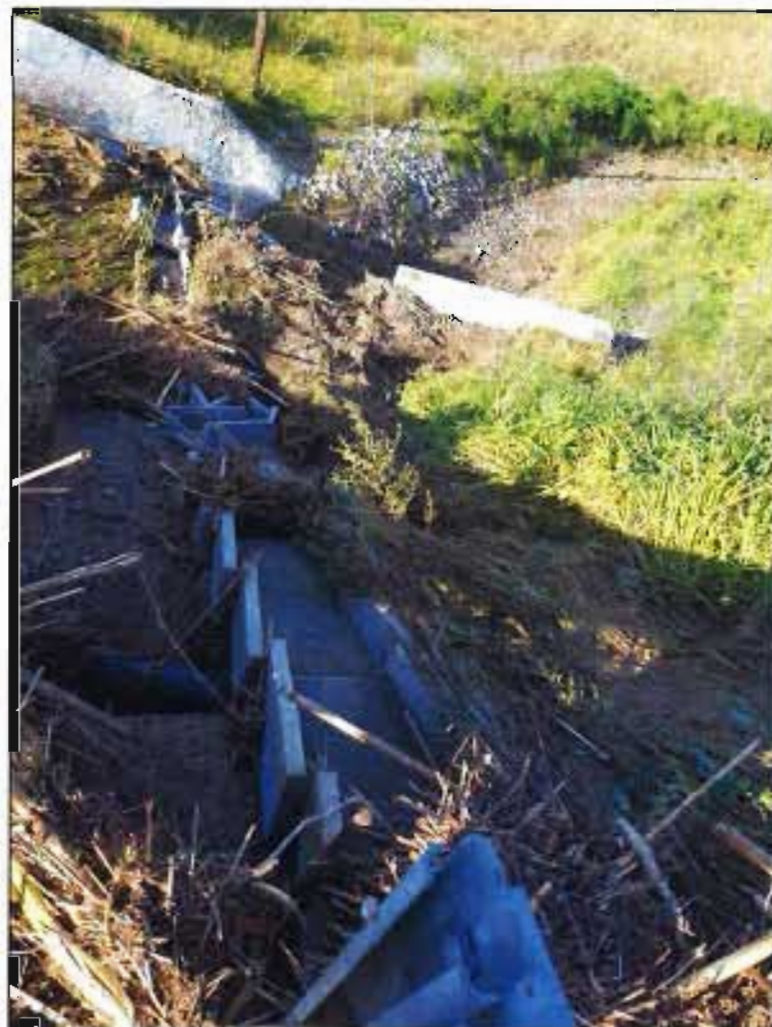
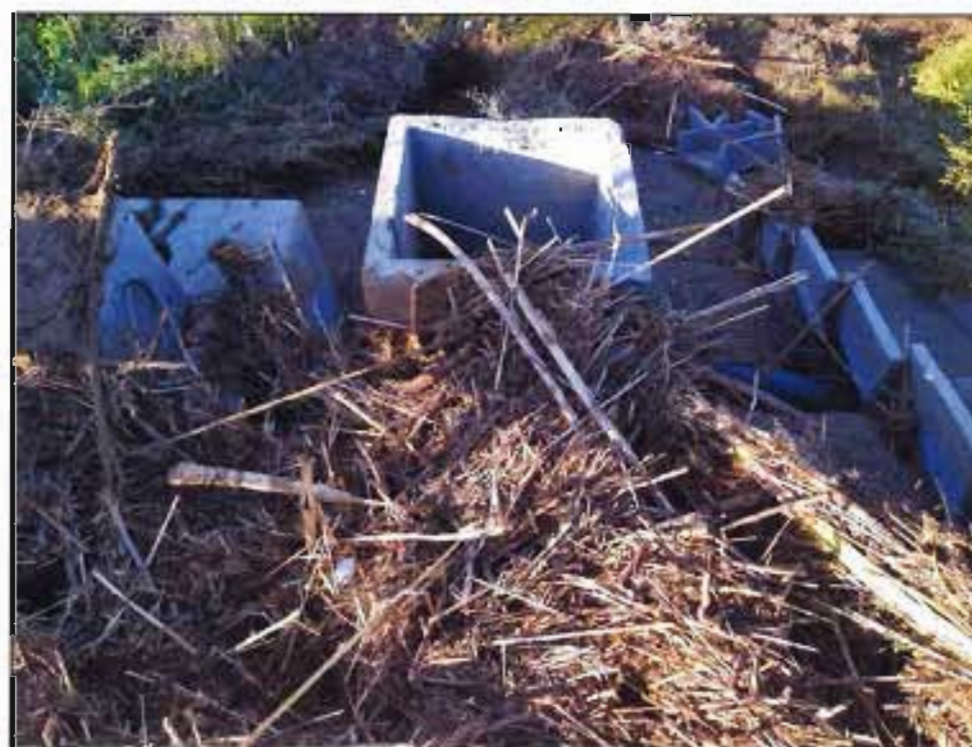
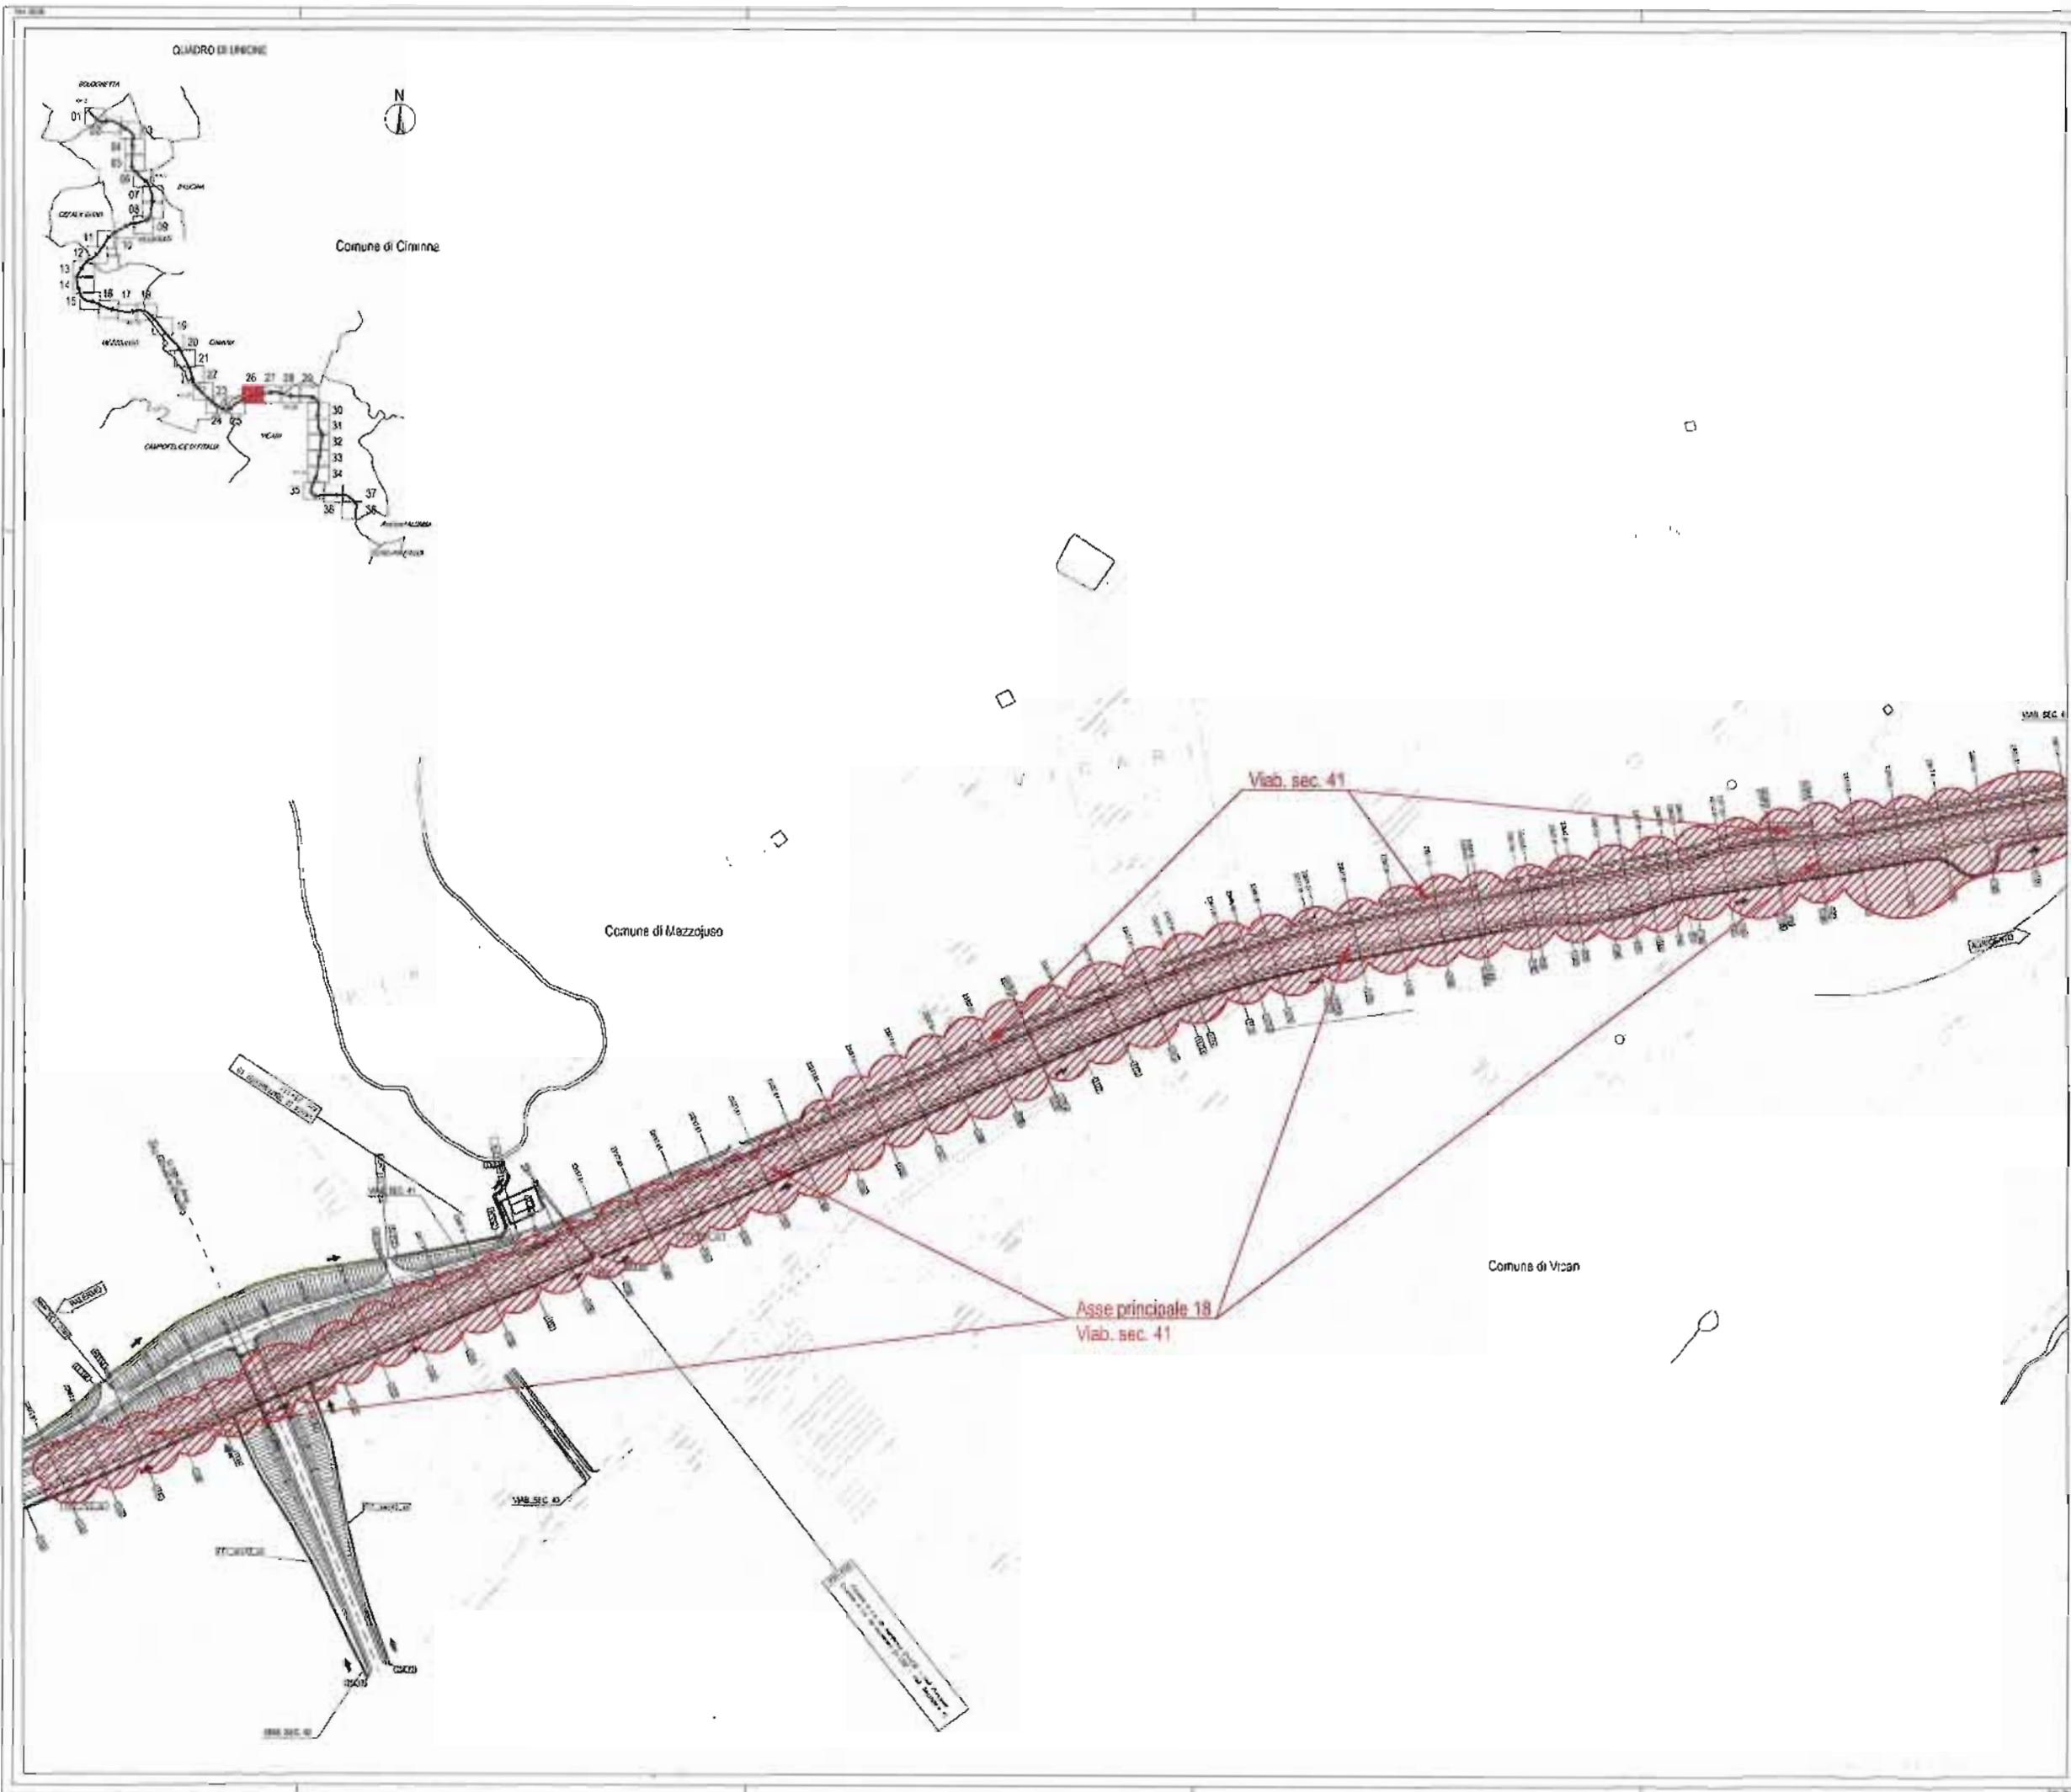
| Danno visibile: | <b>Esondazione fiume S. Leonardo:</b><br>Allagamento di tutta l'area di cantiere con conseguente accumulo di detriti e fango sulla piattaforma stradale;<br>Intasamento dei pozzetti, delle caditoie e dei tubi costituenti l'idraulica di piattaforma;<br>Idraulica di versante (fossi di guardia) totalmente ostruiti. |

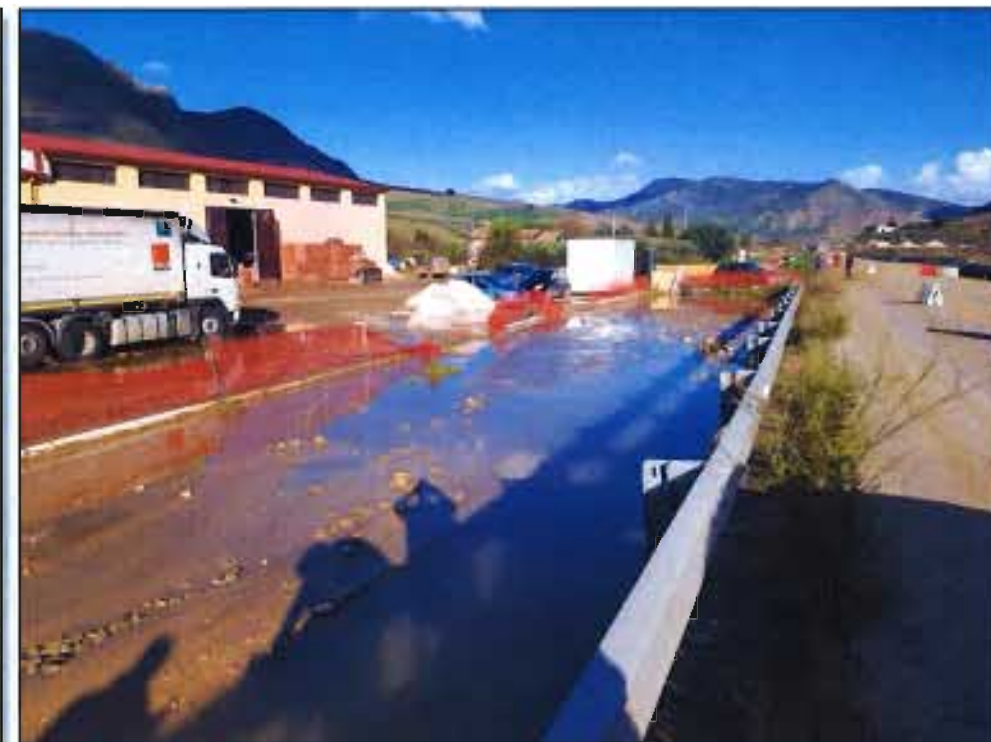
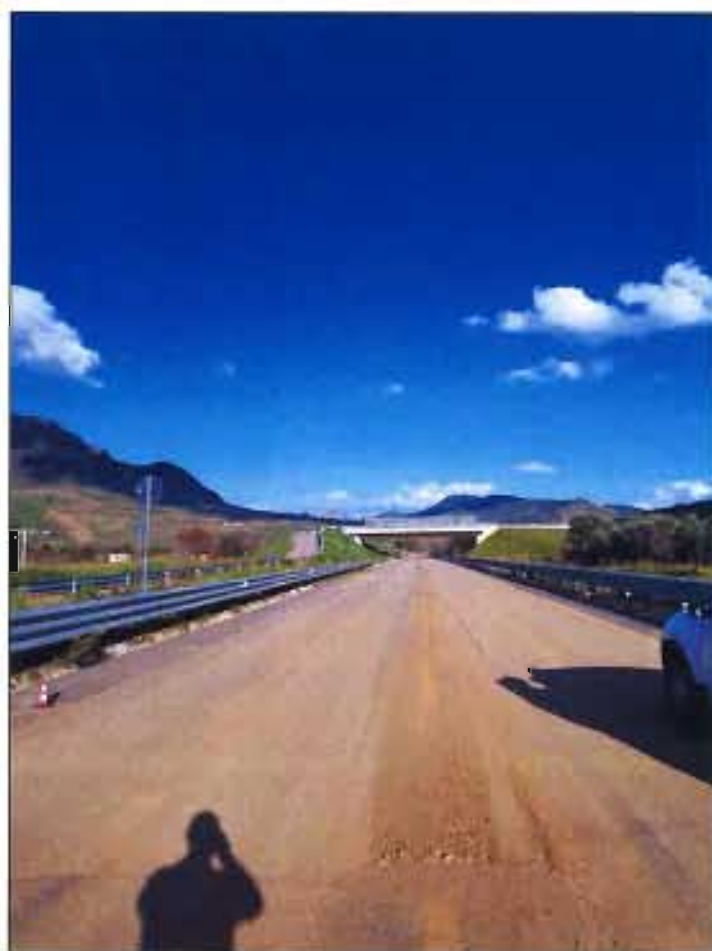
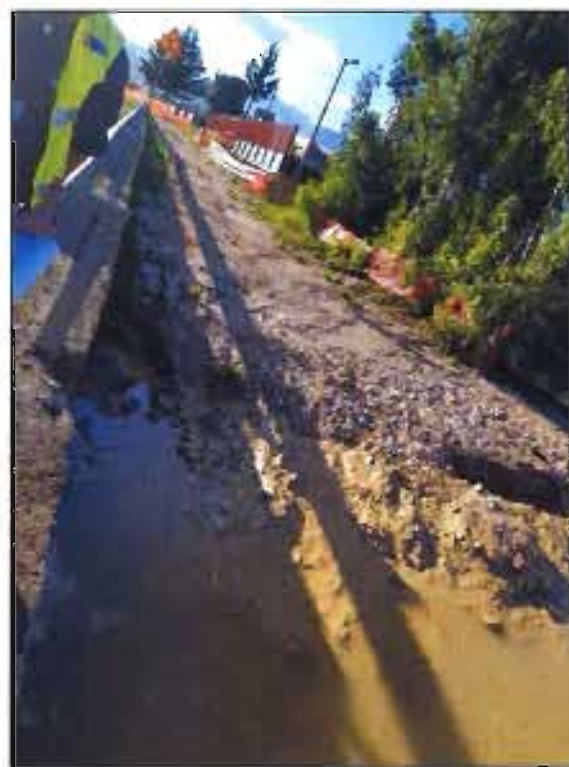
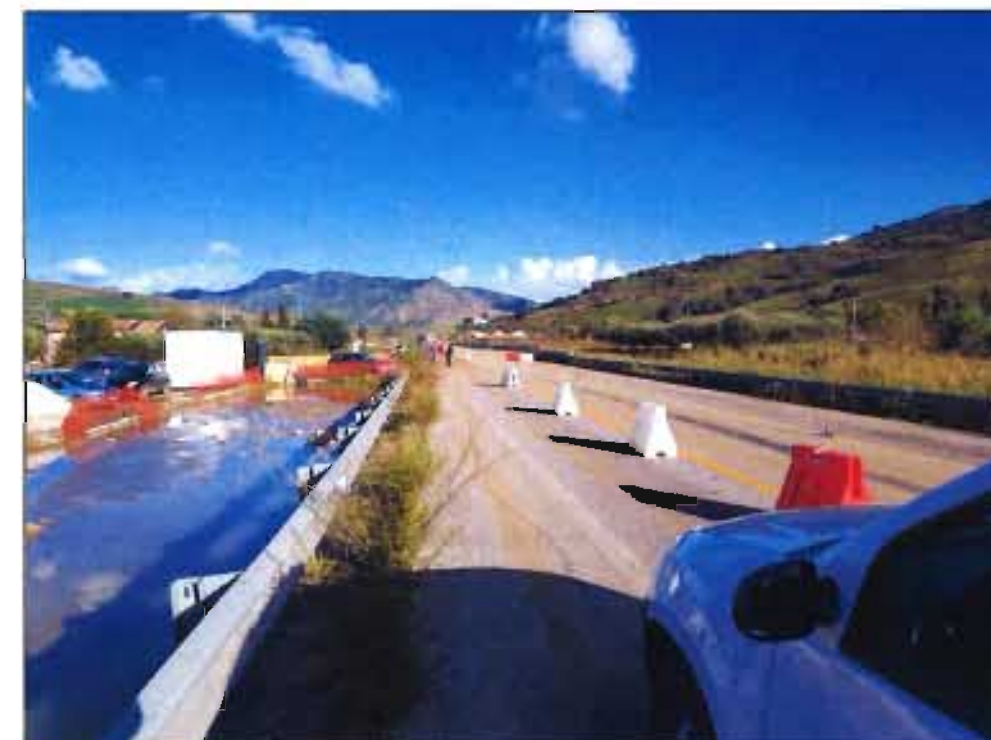
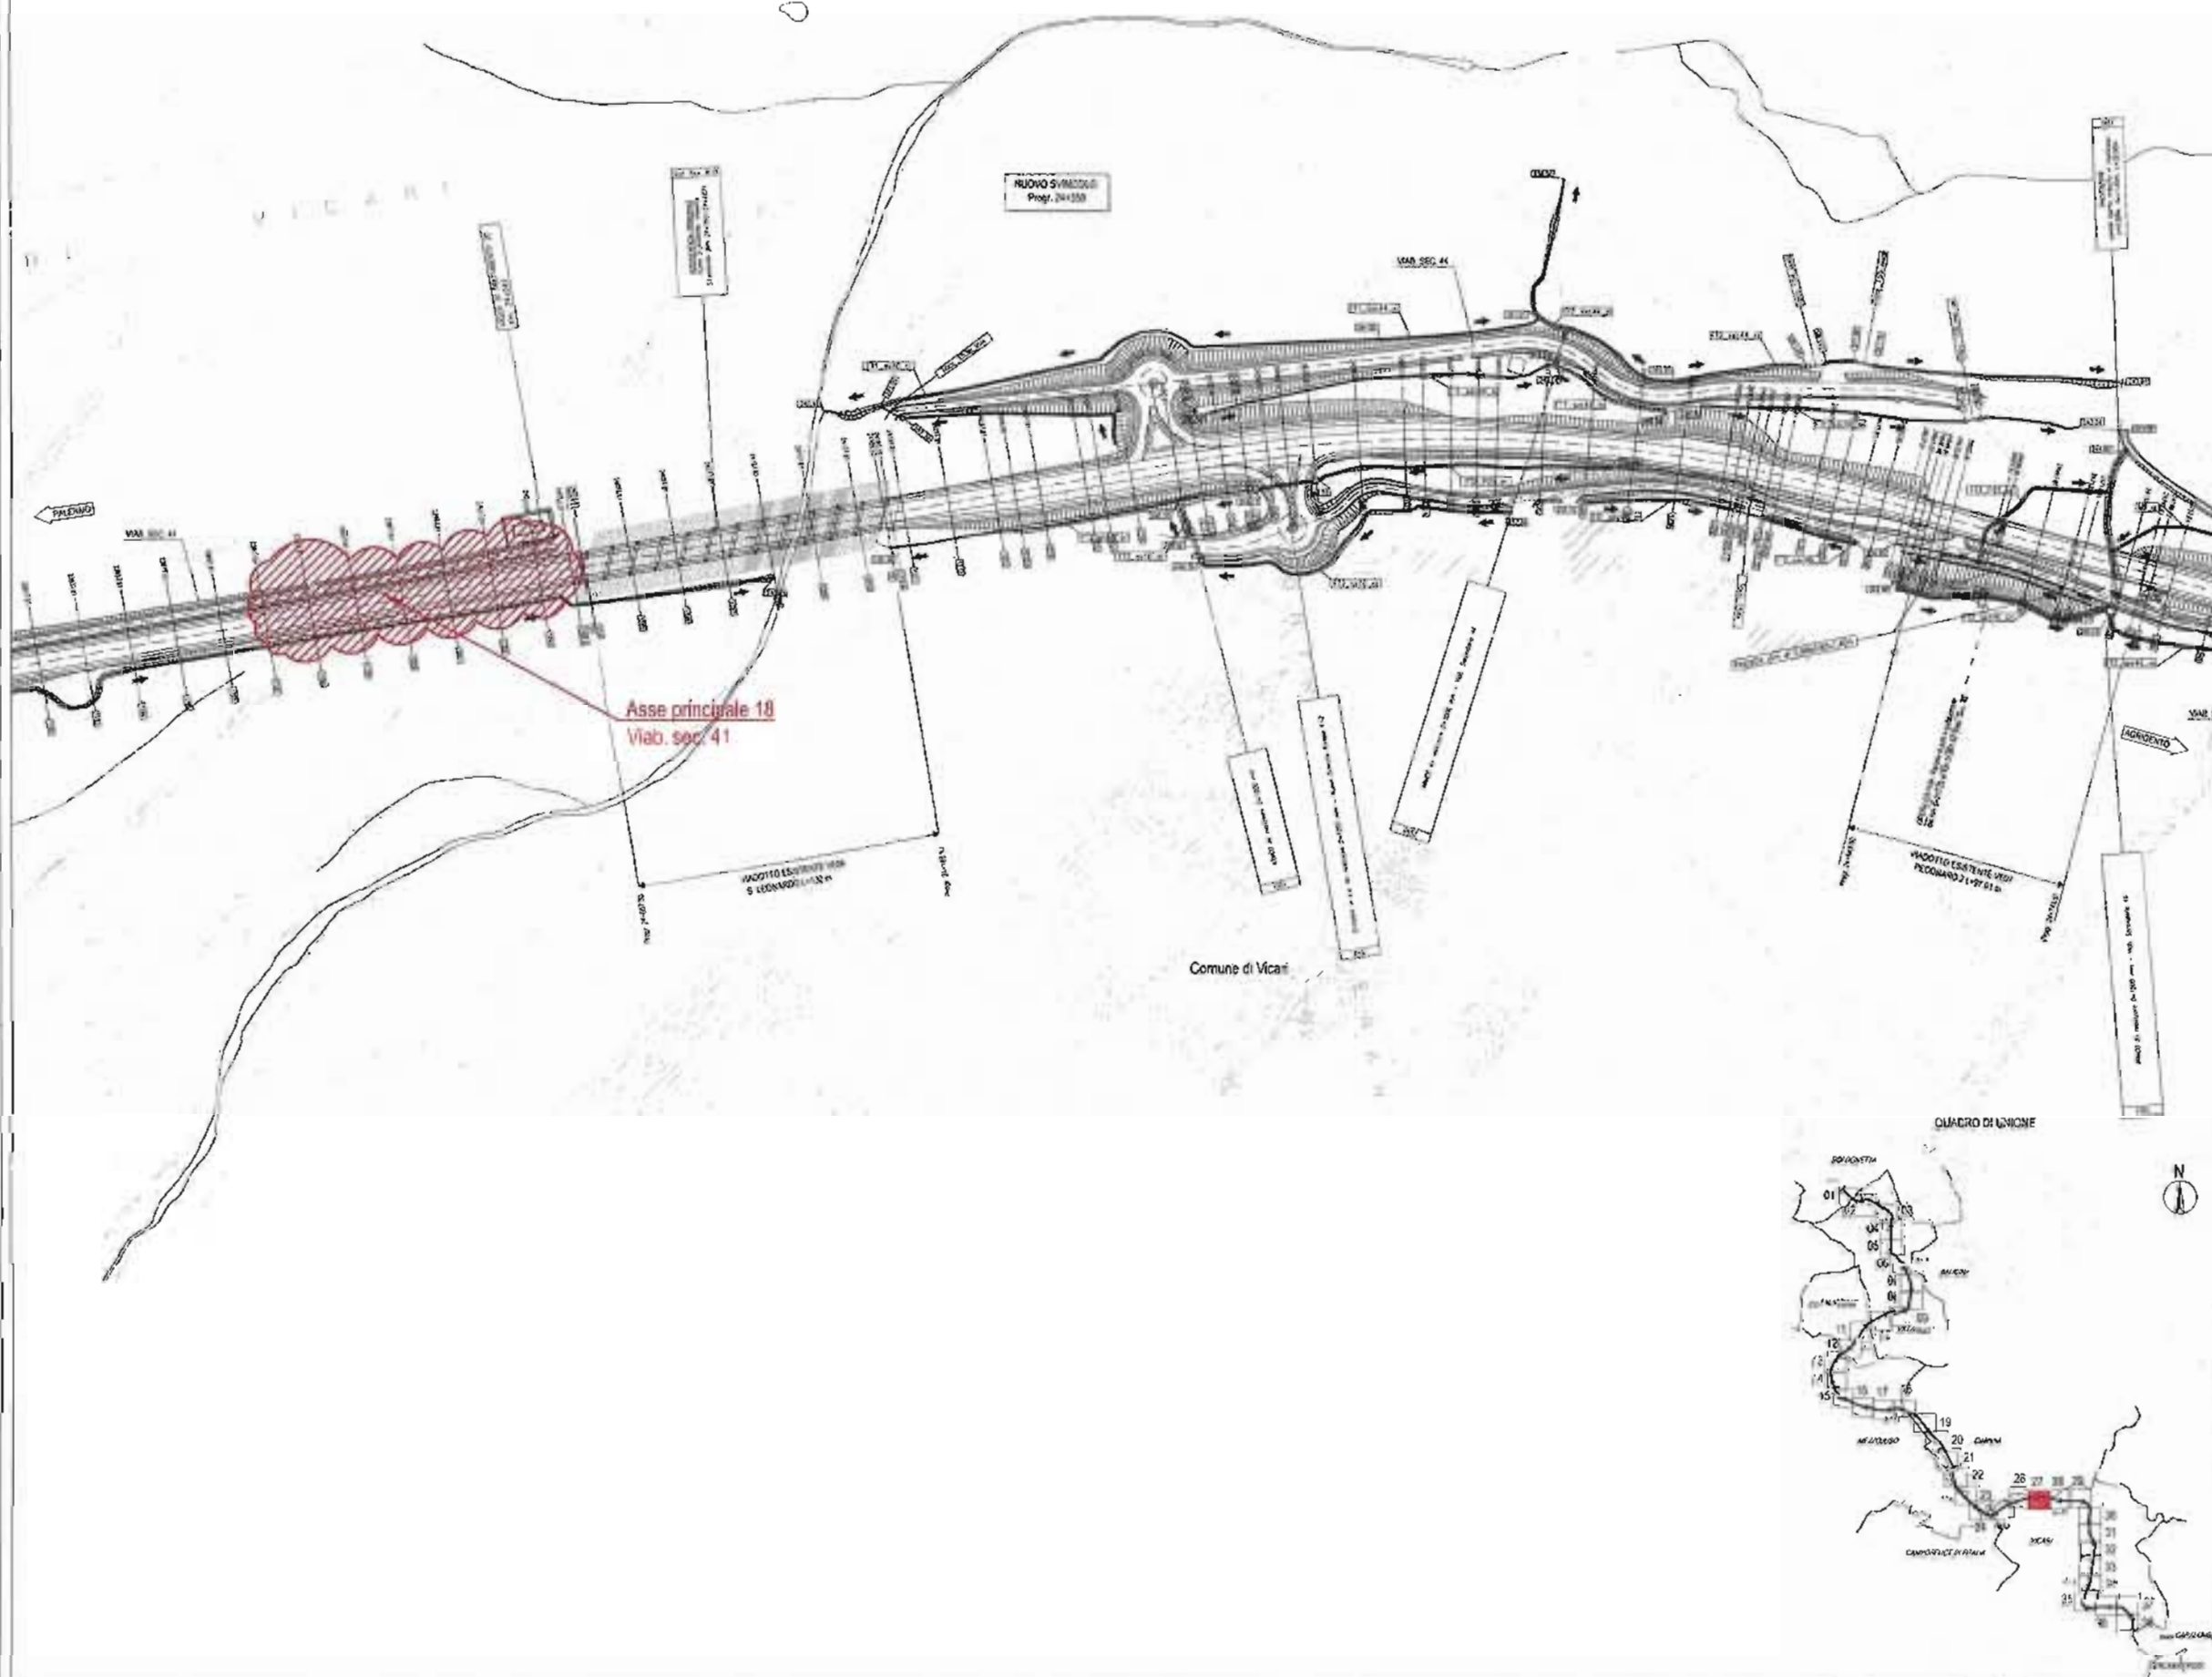
| Danno visibile: | <b>Esondazione fiume S. Leonardo:</b><br>Allagamento di tutta l'area di cantiere con conseguente accumulo di detriti e fango sulla piattaforma stradale;<br>Dilavamento e completo danneggiamento della piattaforma stradale già realizzata (Asfalto, cunette, barriere, ecc.);<br>Intasamento dei pozzetti, delle caditoie e dei tubi costituenti l'idraulica di piattaforma; |

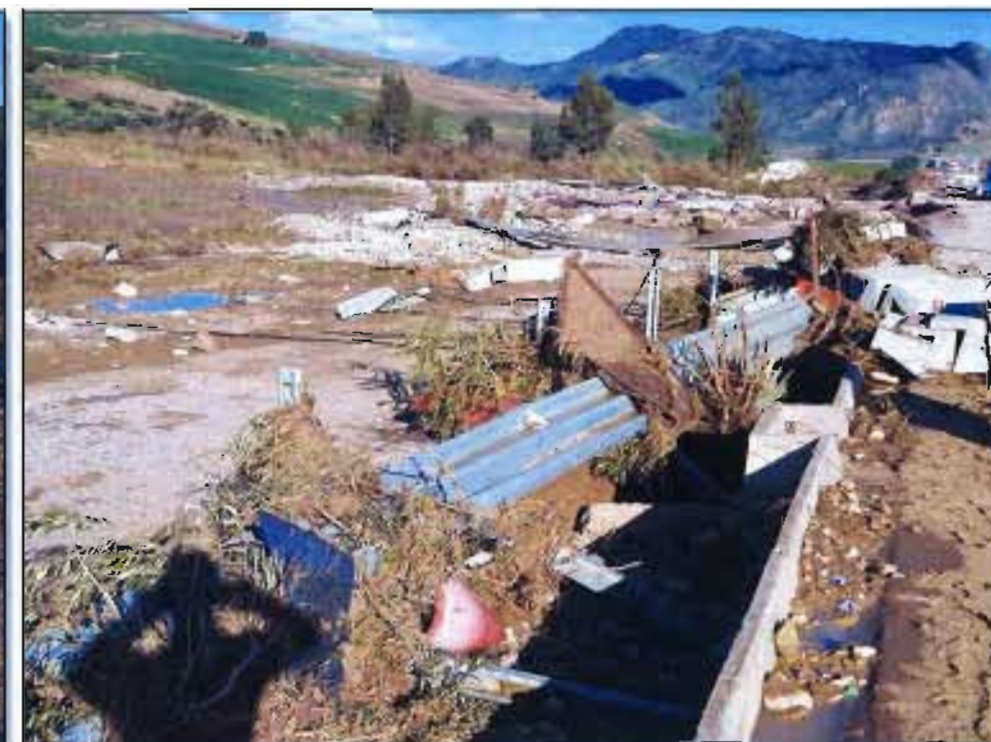
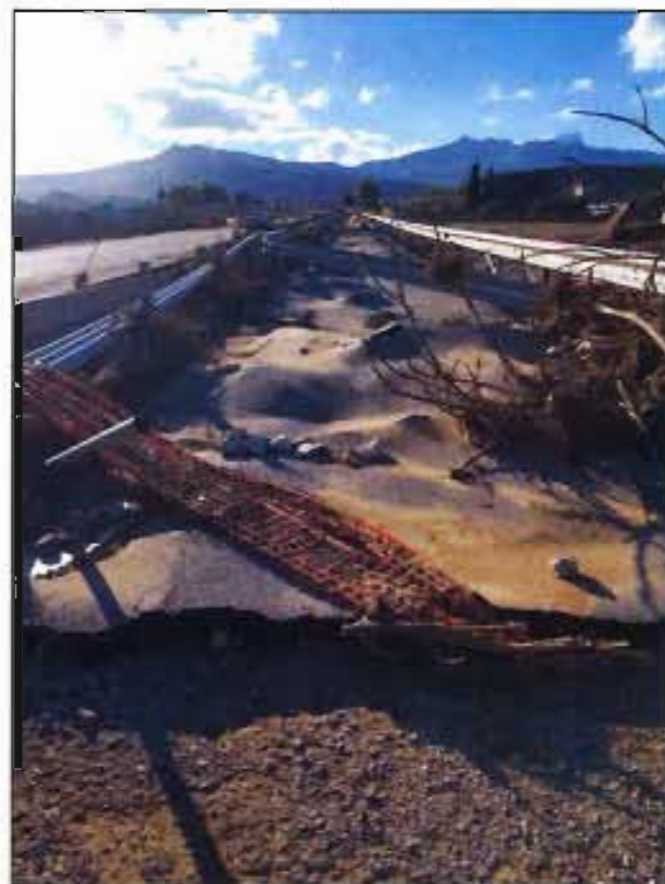
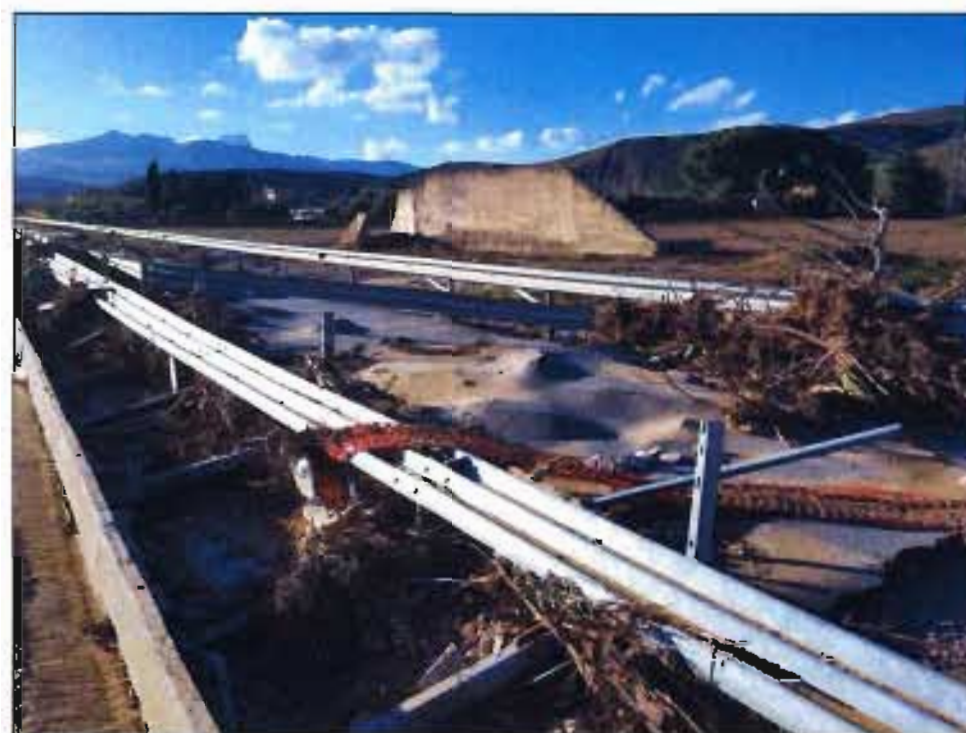
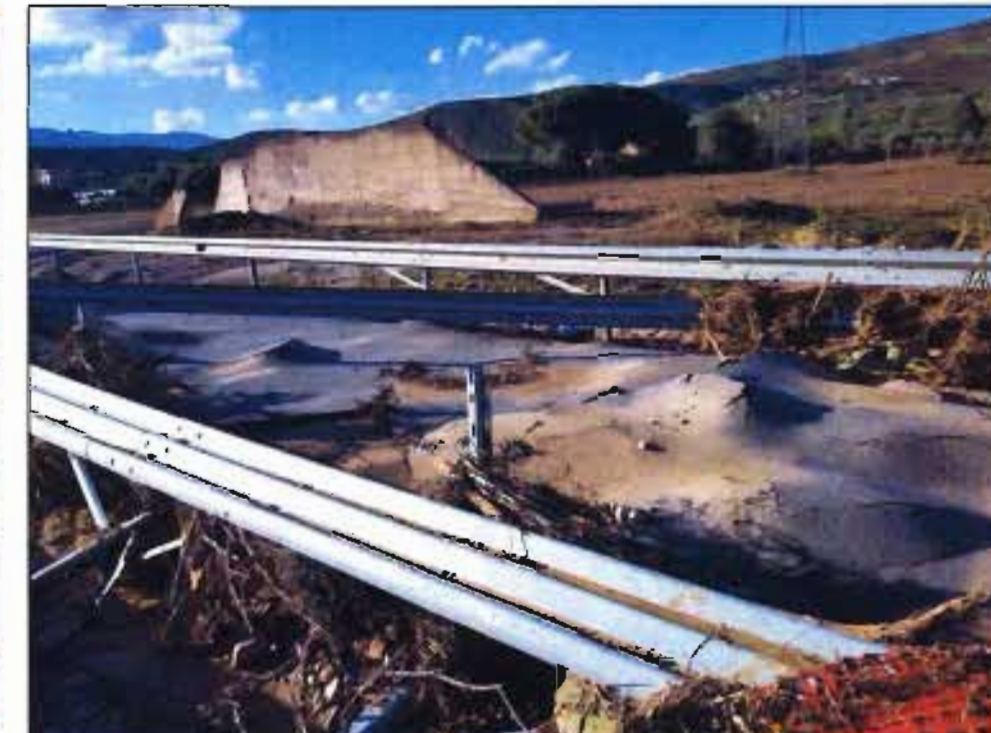
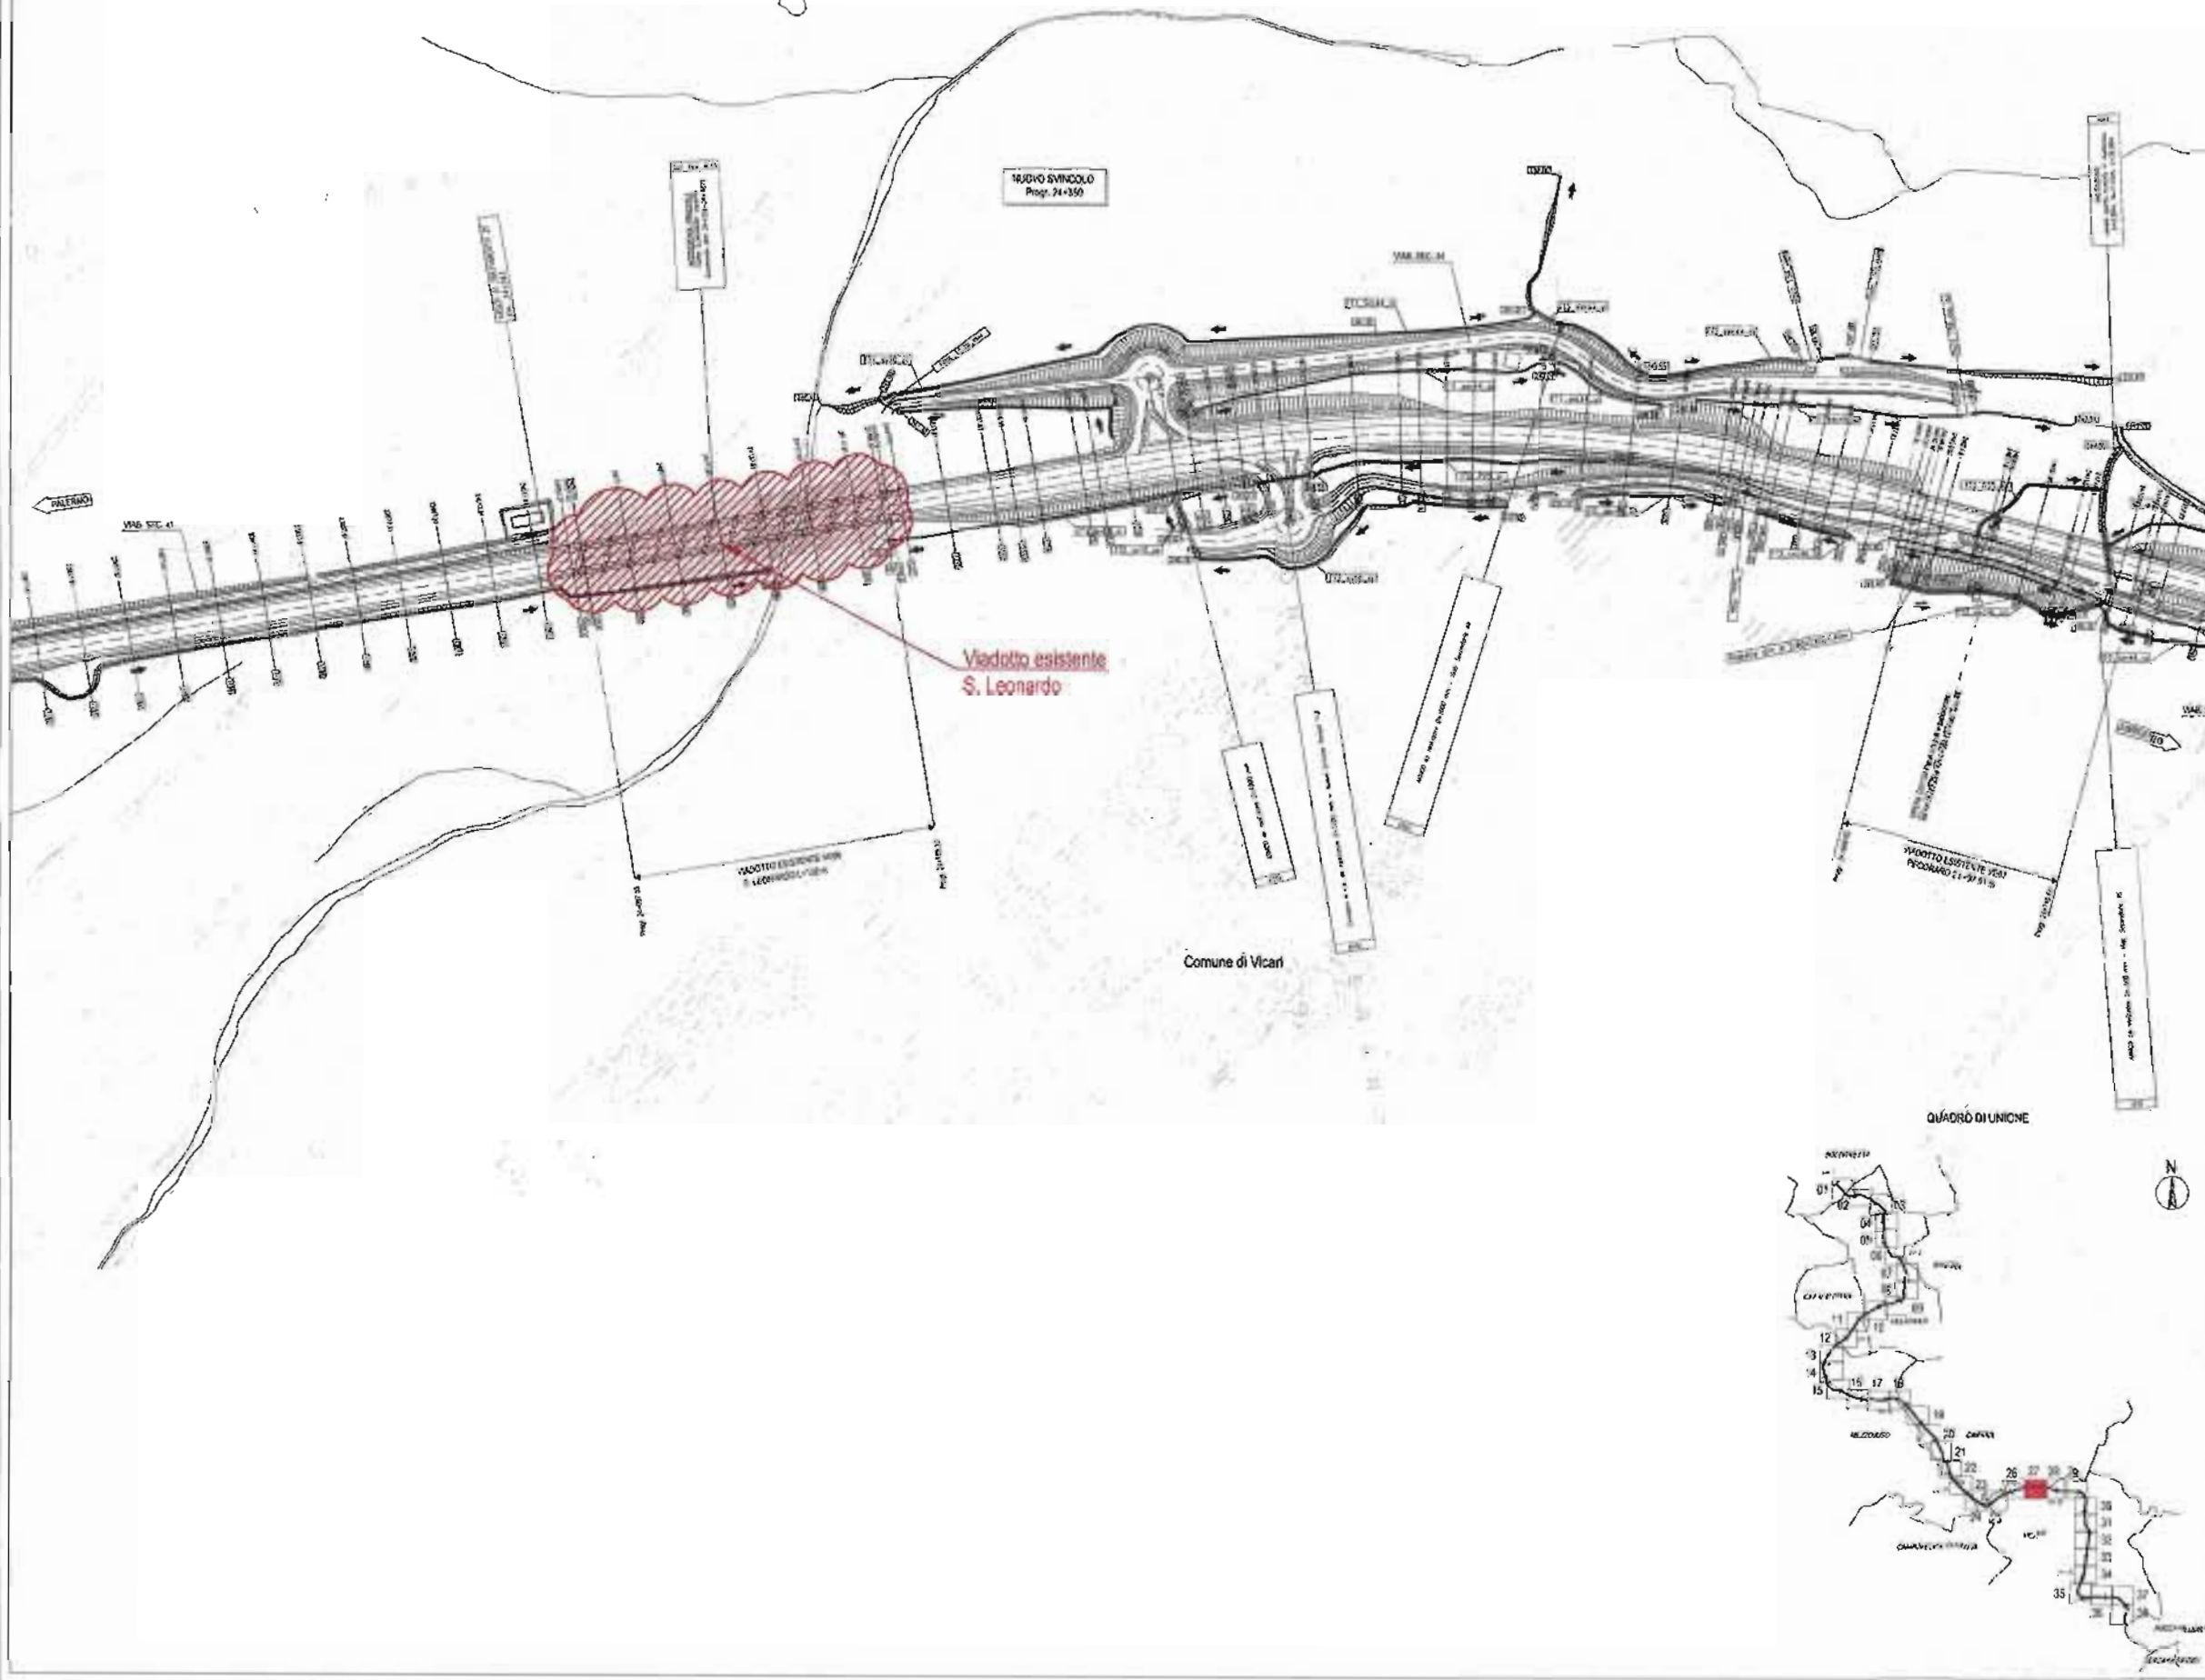
| Danno visibile: | <b>Esondazione fiume S. Leonardo:</b><br>Allagamento di tutta l'area di cantiere con conseguente accumulo di detriti e fango sulla piattaforma stradale;<br>Completo danneggiamento e perdita di tutti i materiali, mezzi e attrezzature presenti sull'area di cantiere (Box pref., new jersey in c.a., giunti, ferro tondino per c.a., malte, resine, pannelli di carpenteria, martelletti, torre faro, barriere stradali, semafori, ecc.). |
