Affidamento a Contraente Generale dei "Lavori di ammodernamento del tratto Palermo - Lercara Friddi, lotto funzionale dal km 14,4 (km. 0,0 del Lotto 2) compreso il tratto di raccordo della rotatoria Bolognetta, al km 48,0 (km. 33,6 del Lotto 2 - Svincolo Manganaro incluso) compresi i raccordi con le attuali SS n.189 e SS n.121

**- PERIZIA DI VARIANTE N.3 -**

## ELABORATI GENERALI INQUADRAMENTO GENERALE Report accertamento danni - Alluvione Novembre 2018

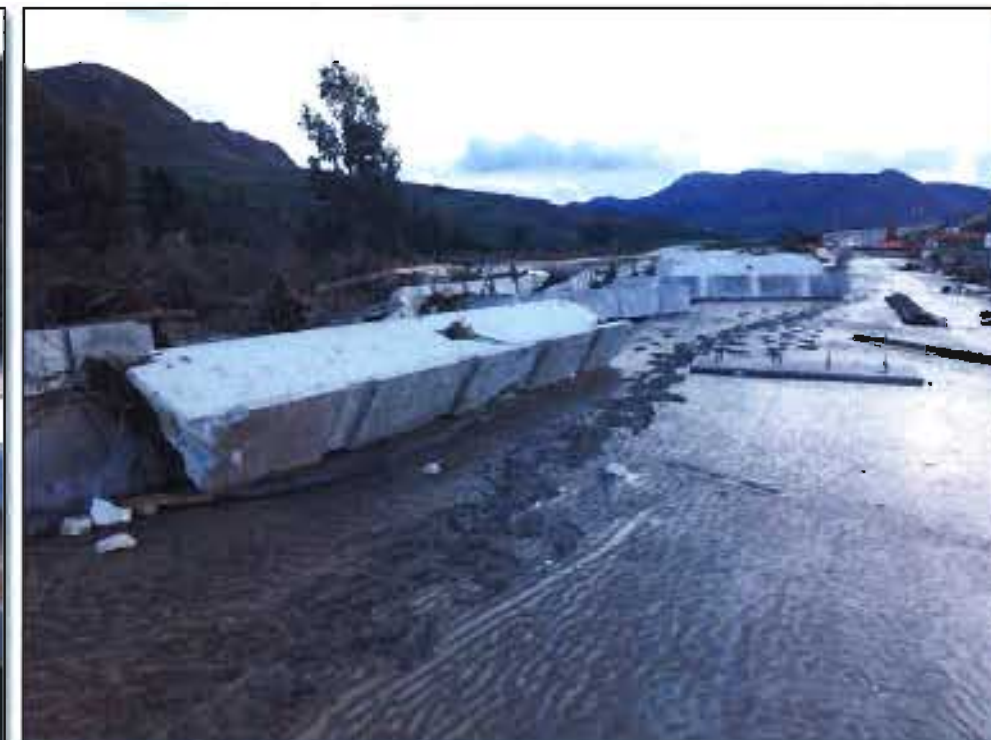
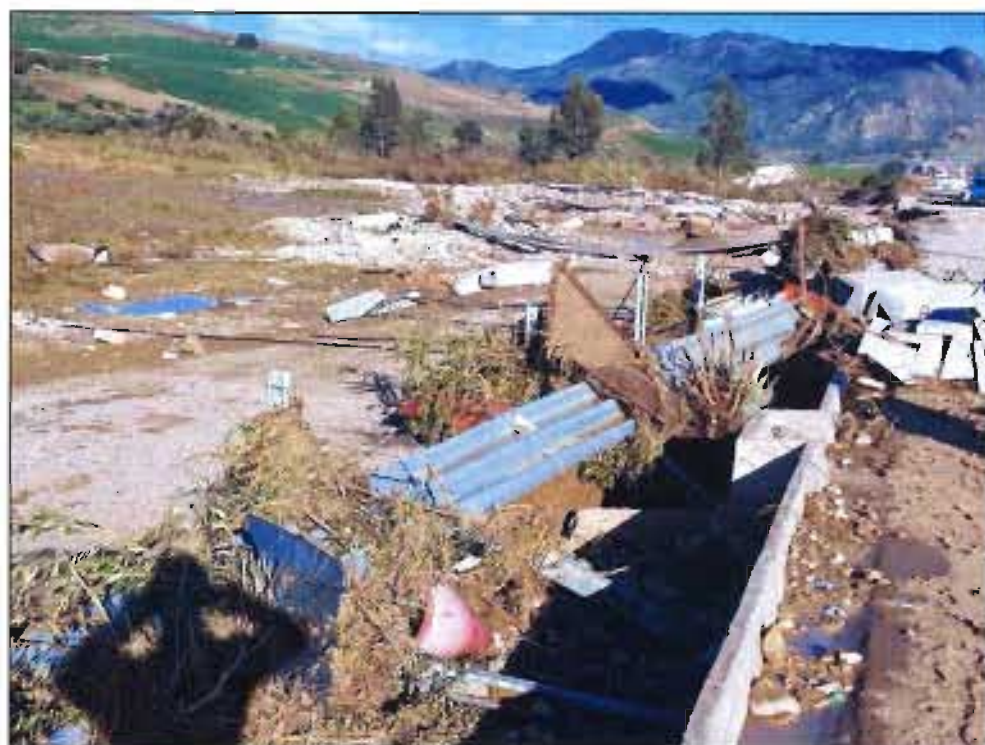
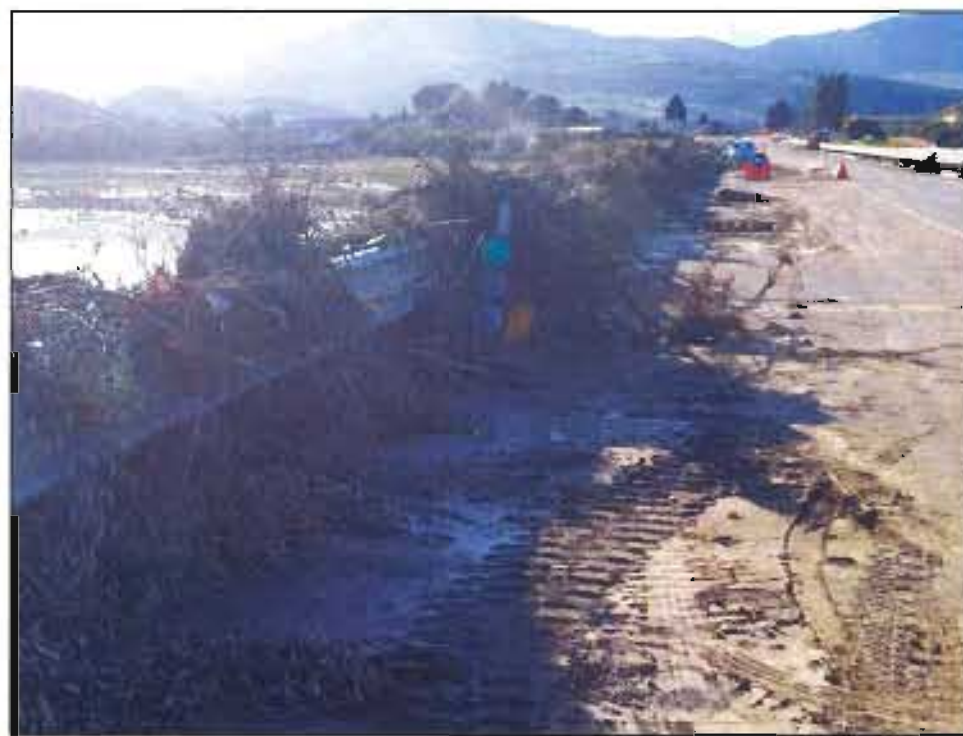
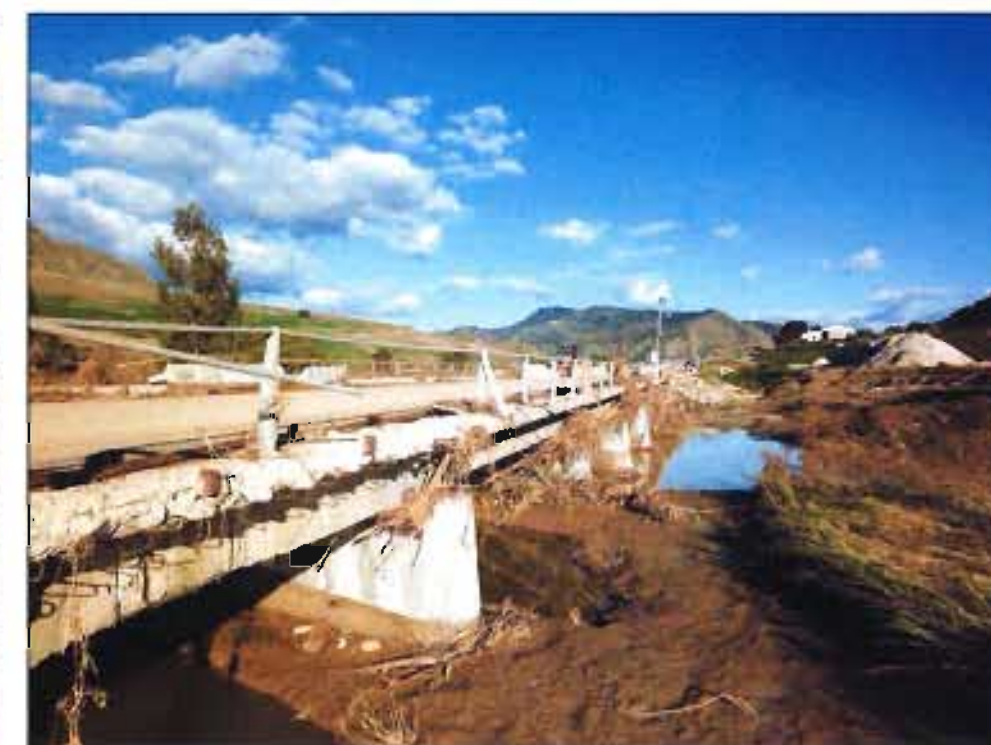
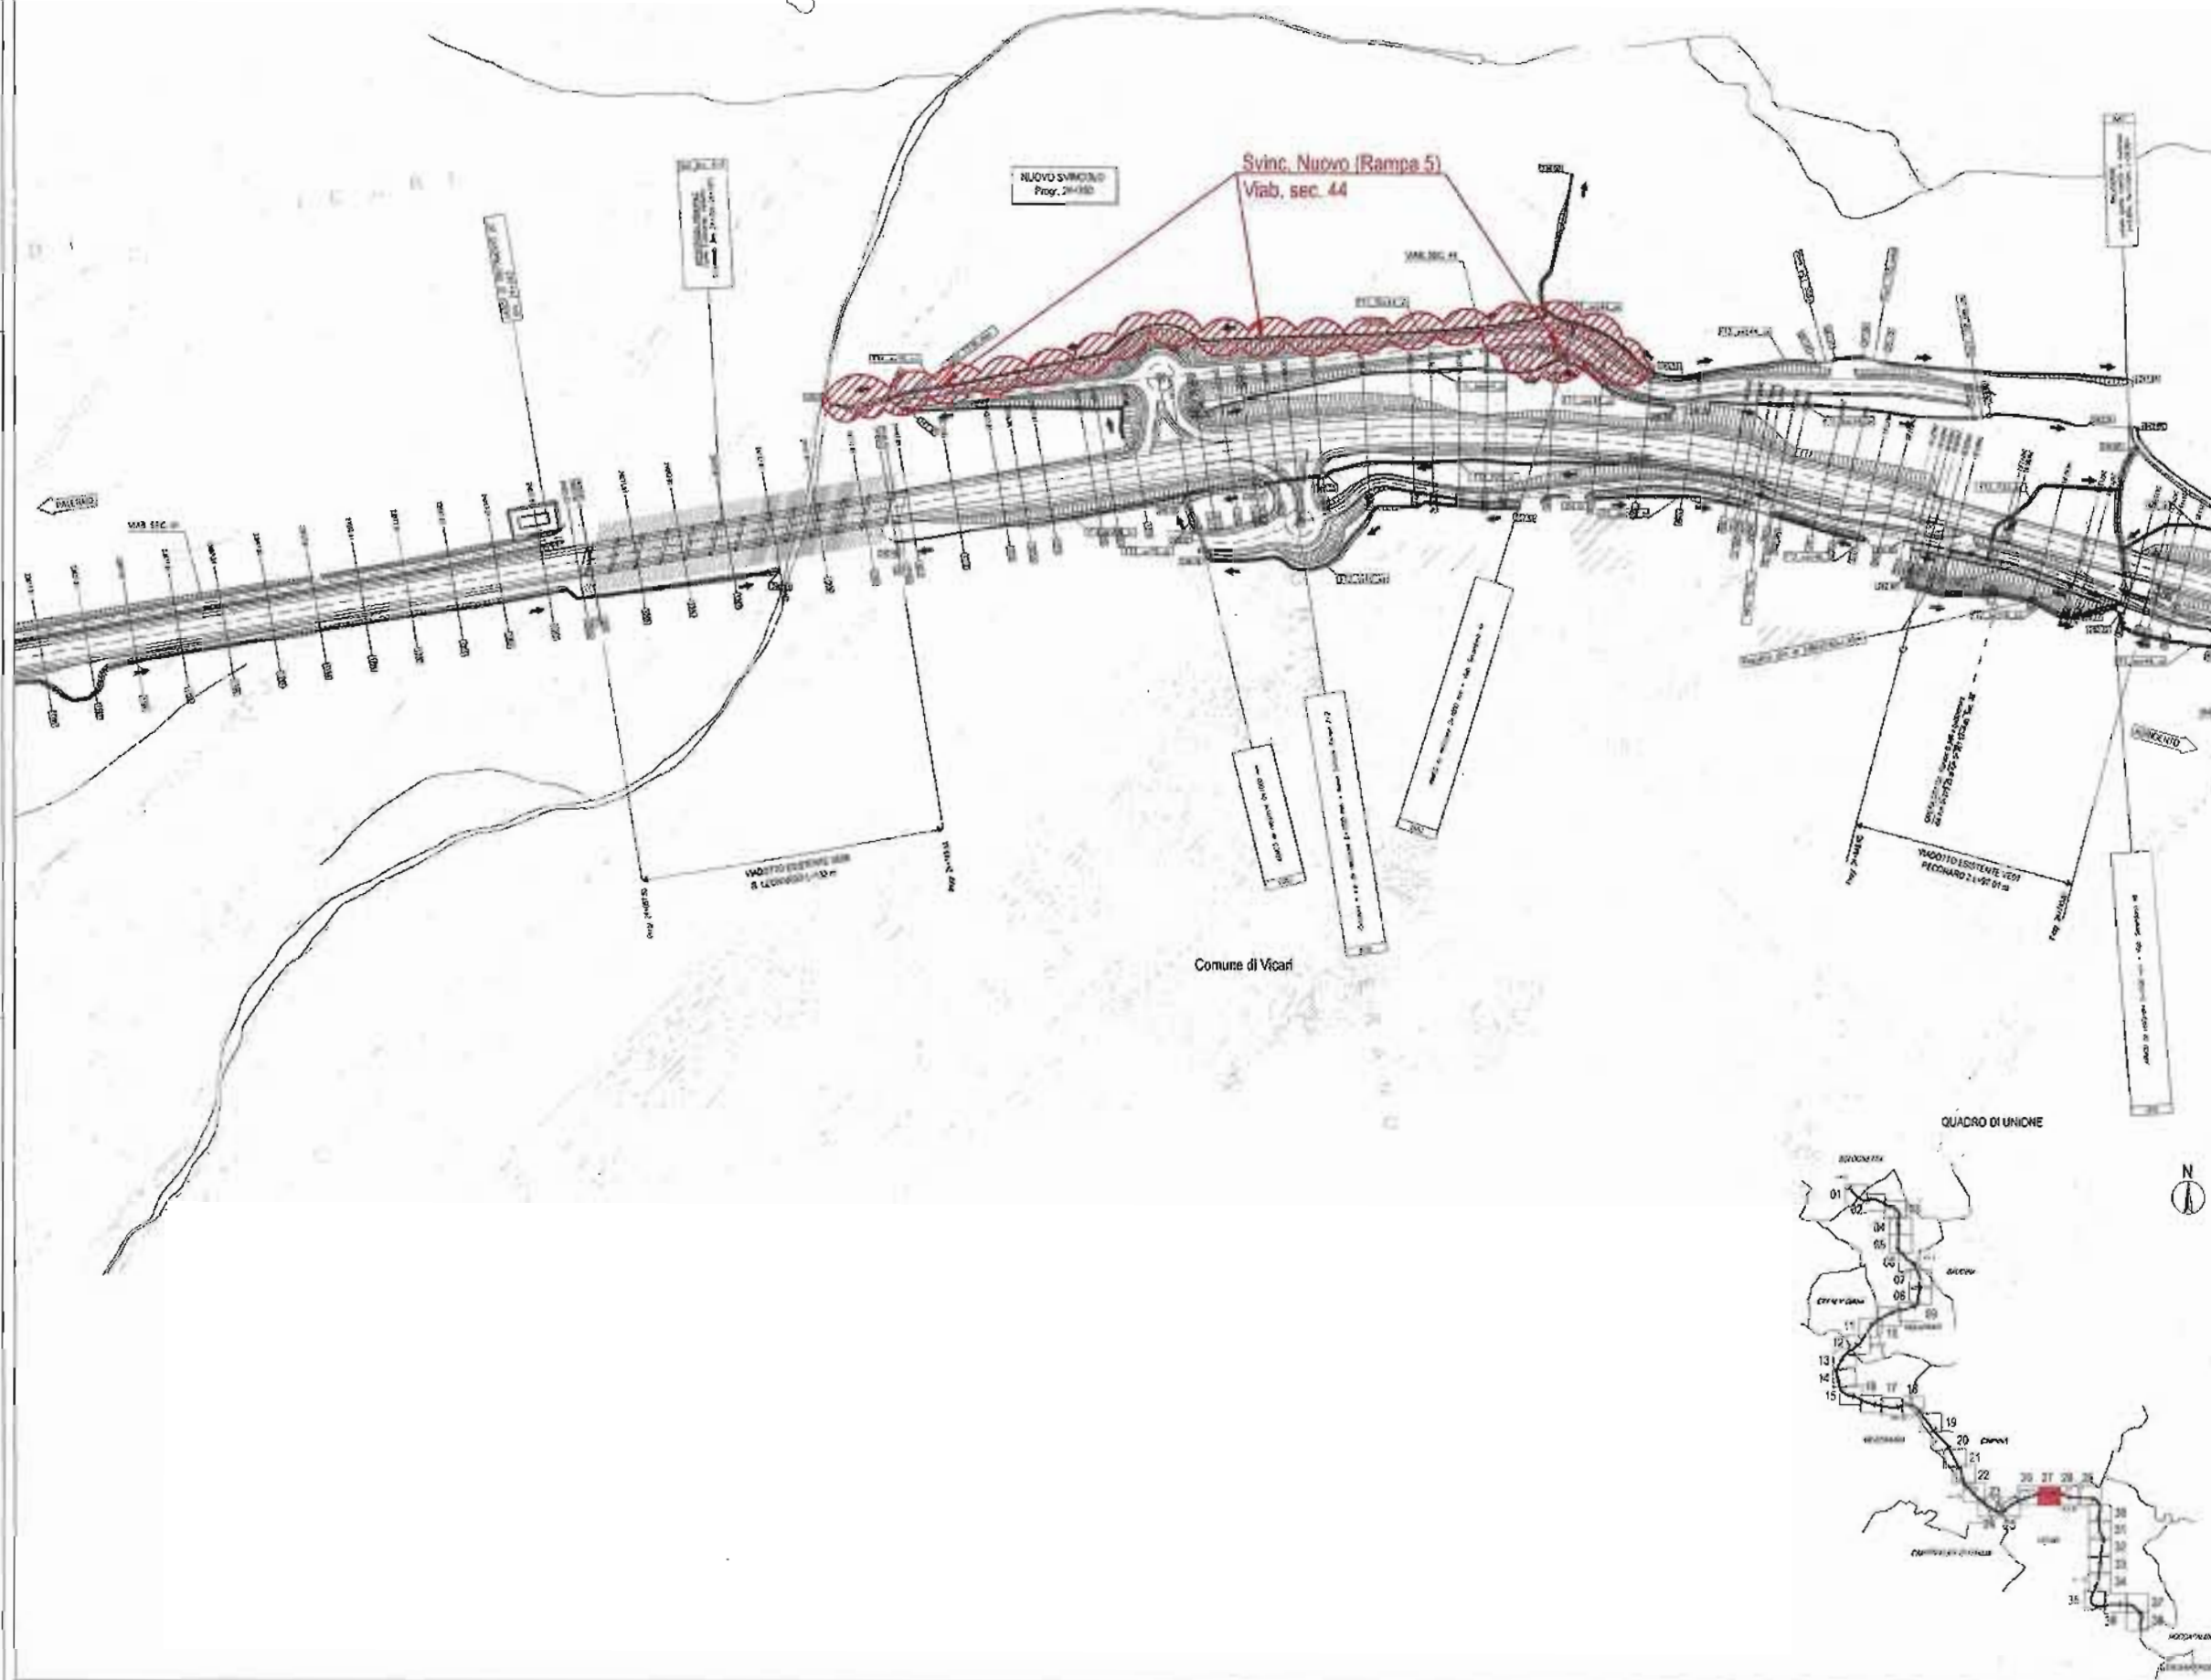
| Danno visibile: | <b>Esondazione fiume S. Leonardo:</b><br>Fosso di guardia FT1_Sec44_01 ostruito da fango e detriti;<br>Dilavamento del piede della scarpata;<br>Parziale danneggiamento degli embrici di scarico;<br>Fango e detriti sulla piattaforma stradale della Viab sec. 44 dalla sez. 8 alla sez.11. |

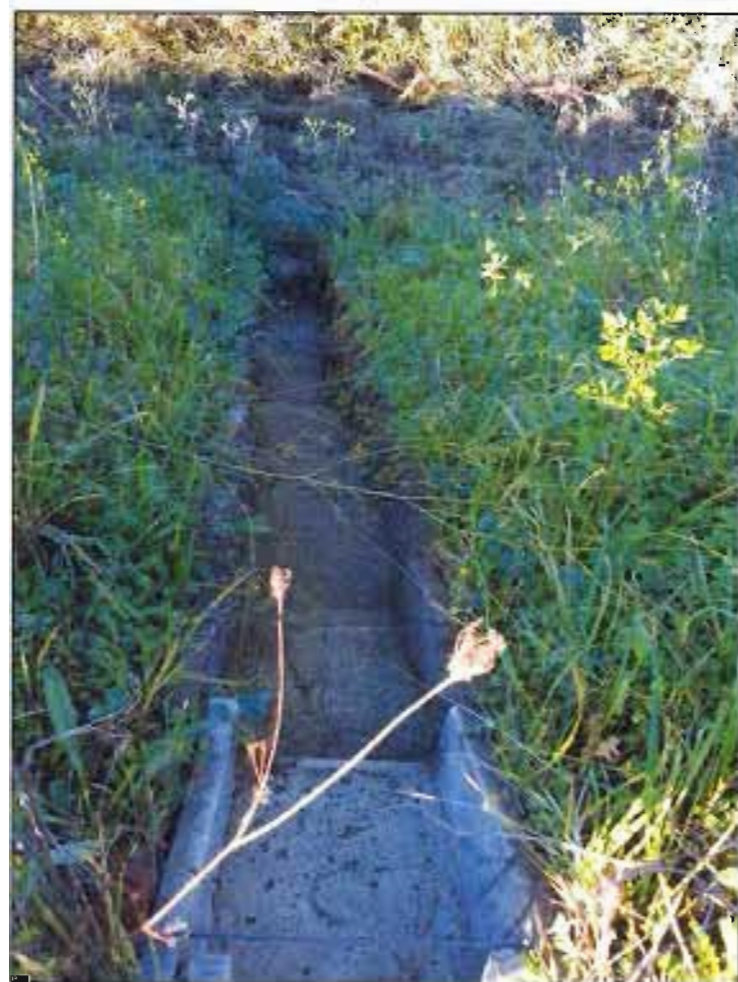
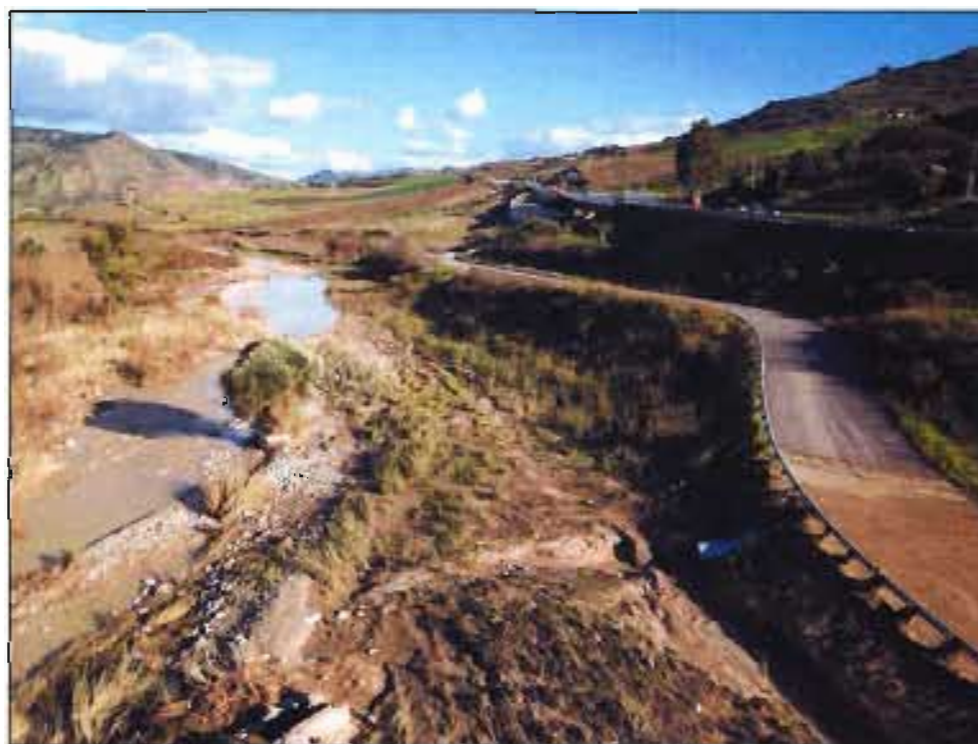
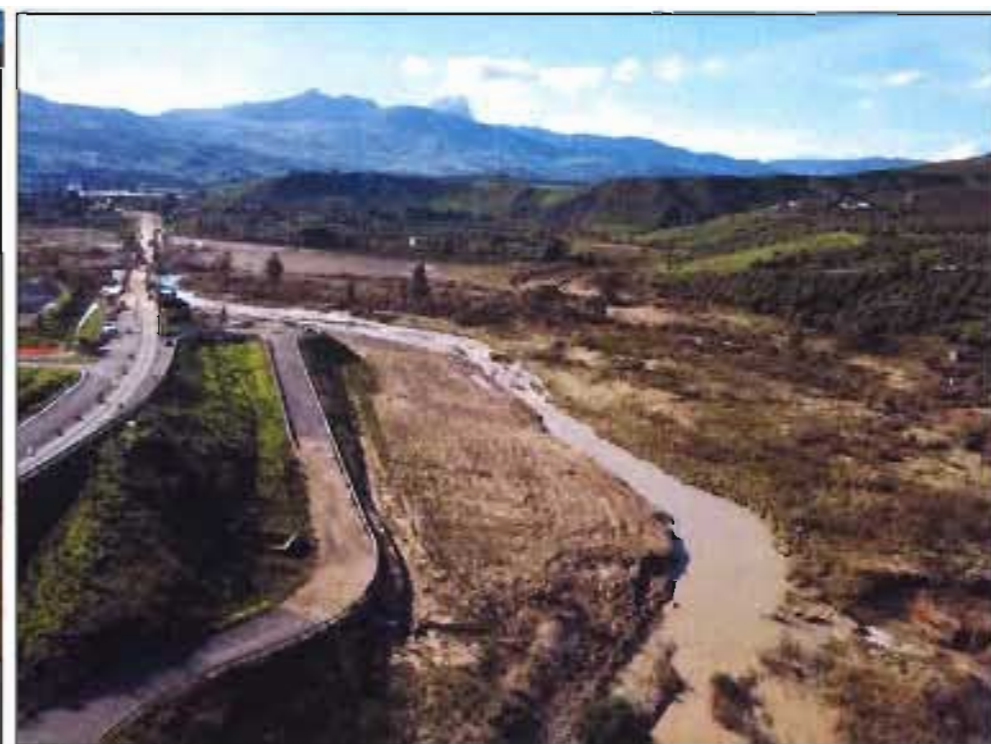
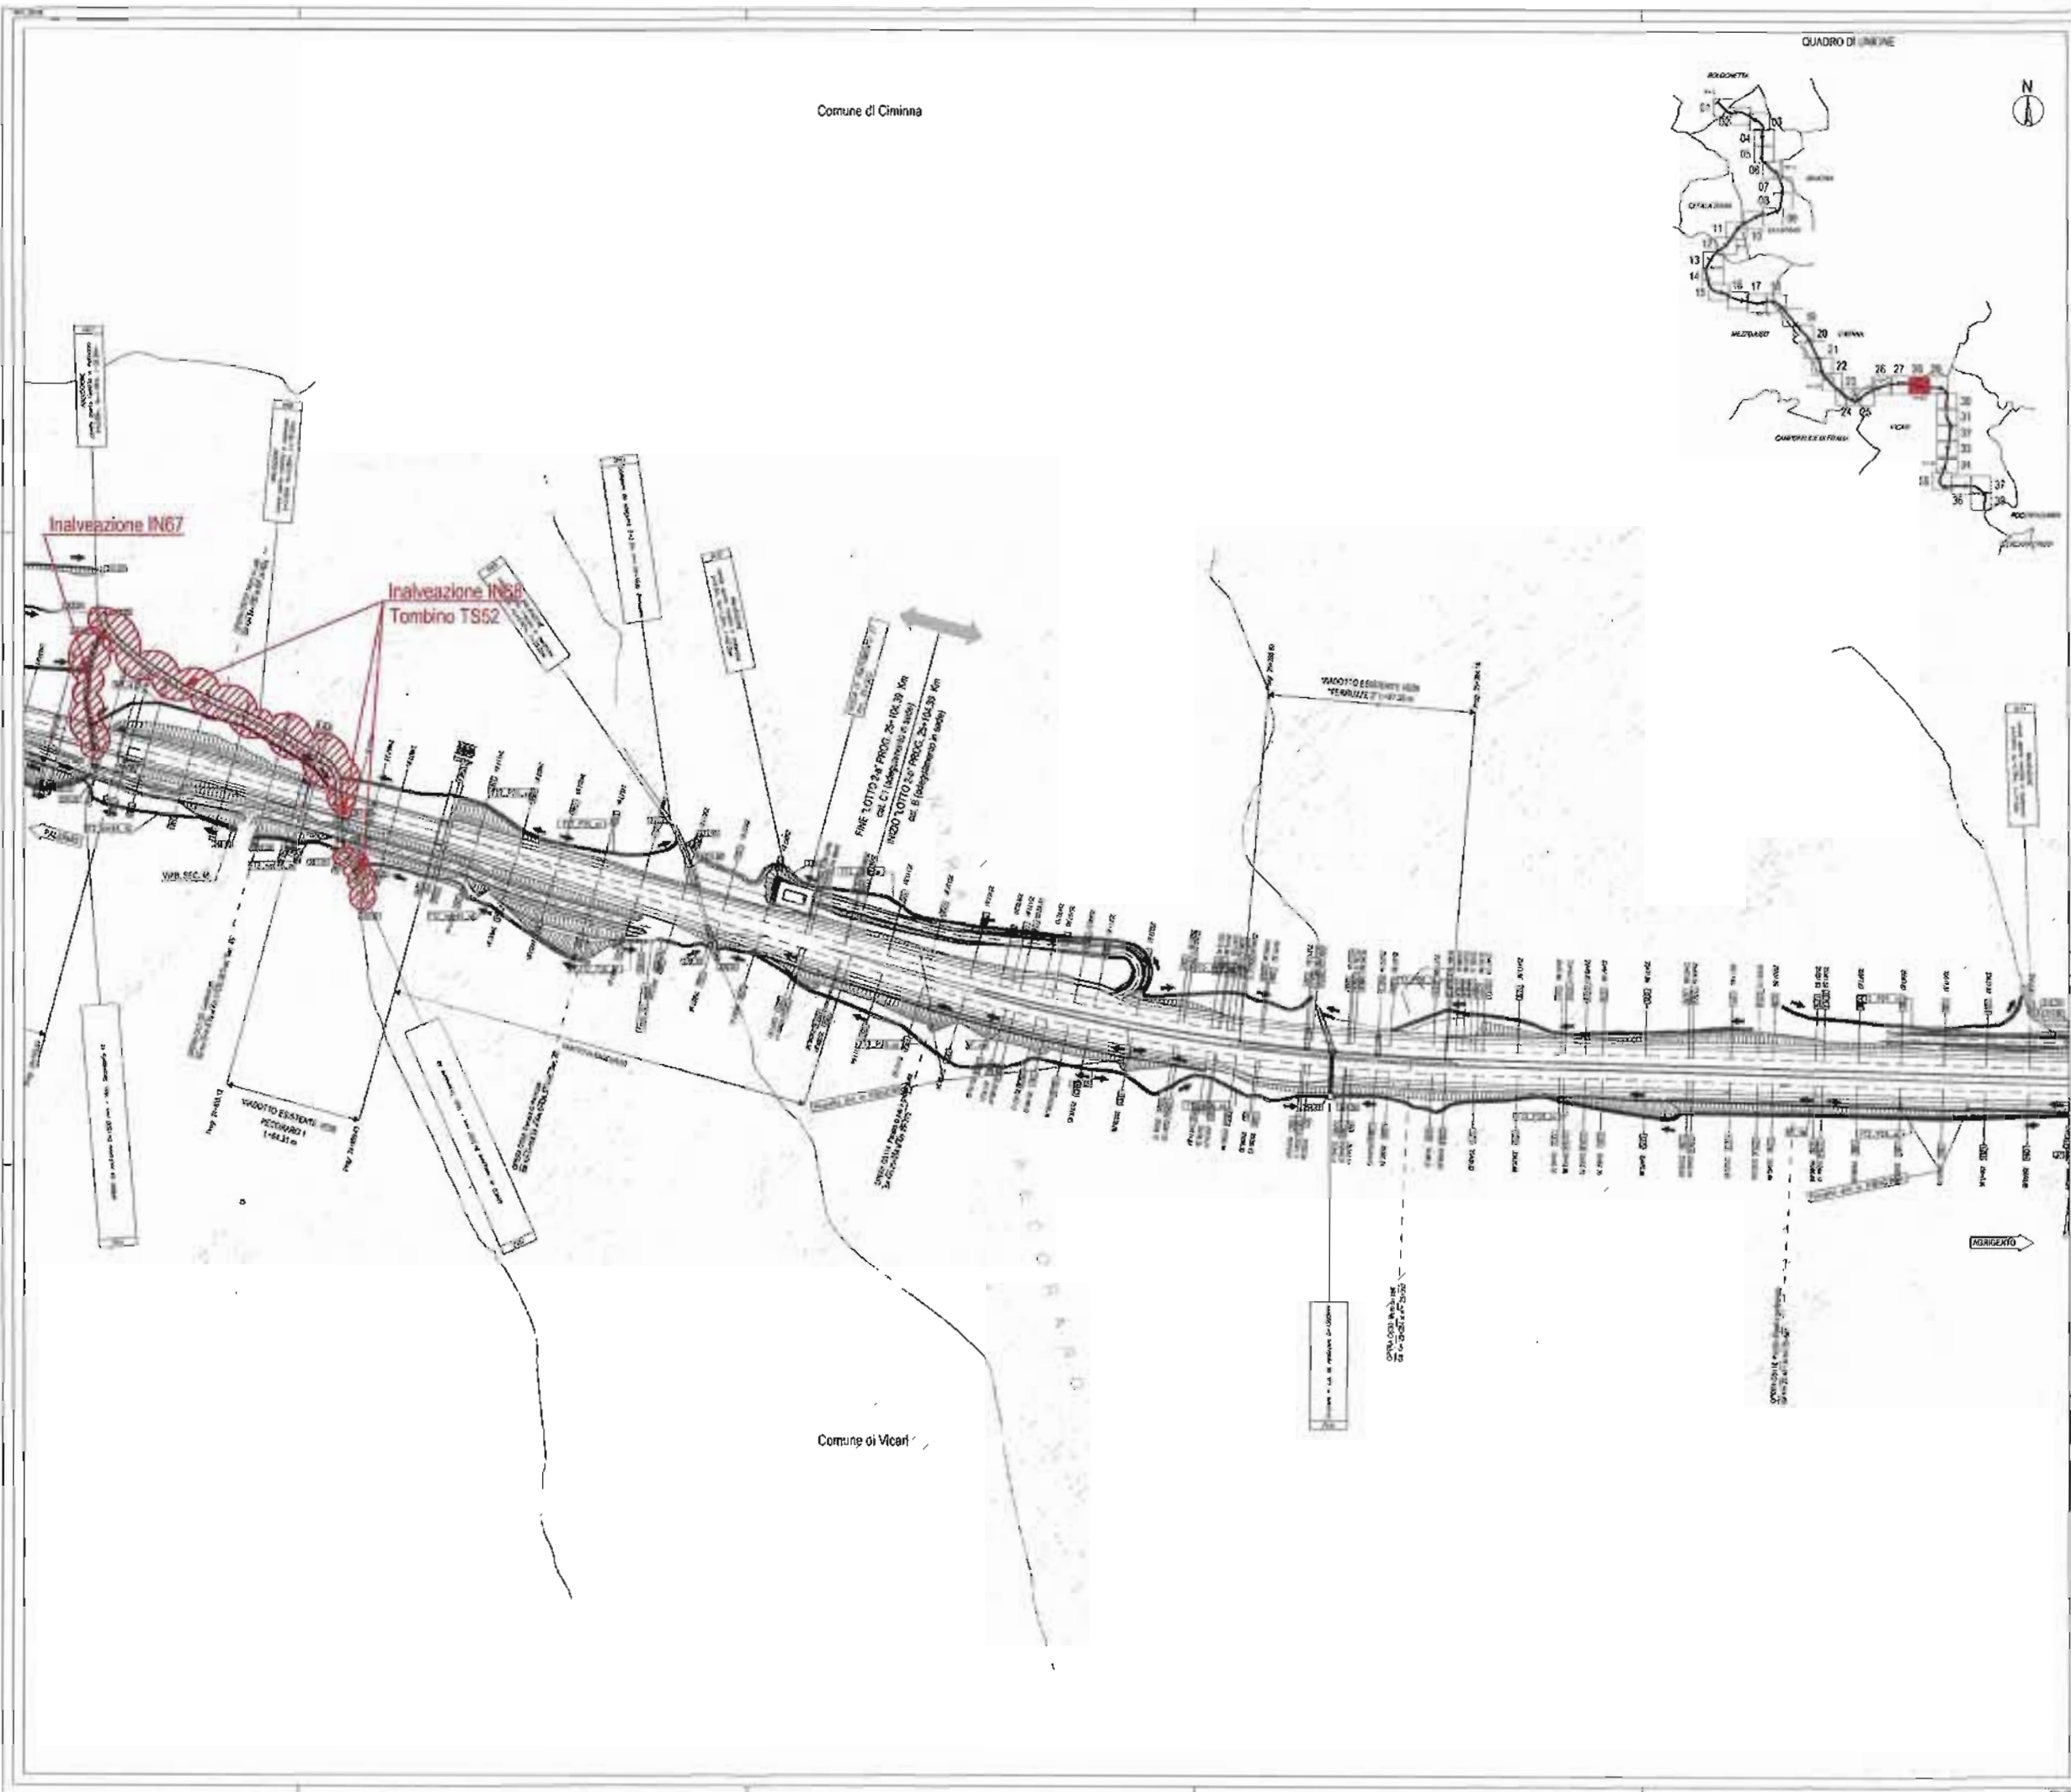
| Danno visibile: | <b>Esondazione fiume S. Leonardo:</b><br>Canali di inalveazione parzialmente ostruiti da fango e detriti;<br>Materassi tipo RENO trascinati dalla corrente e fortemente danneggiati<br>Tombino idraulico parzialmente ostruito dal fango. |

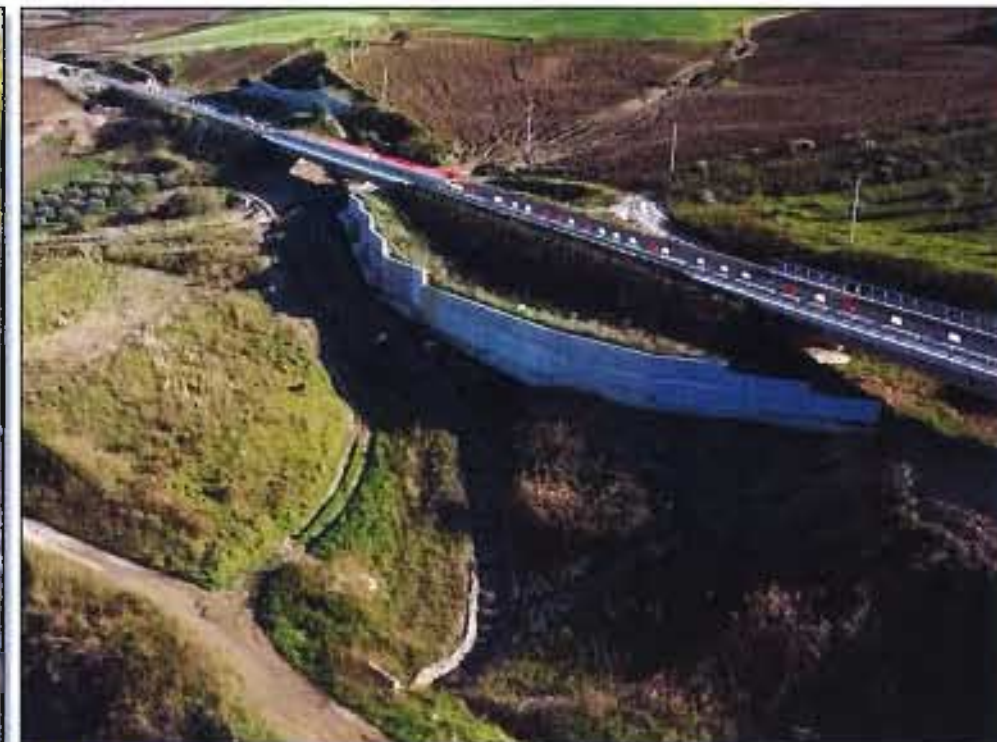
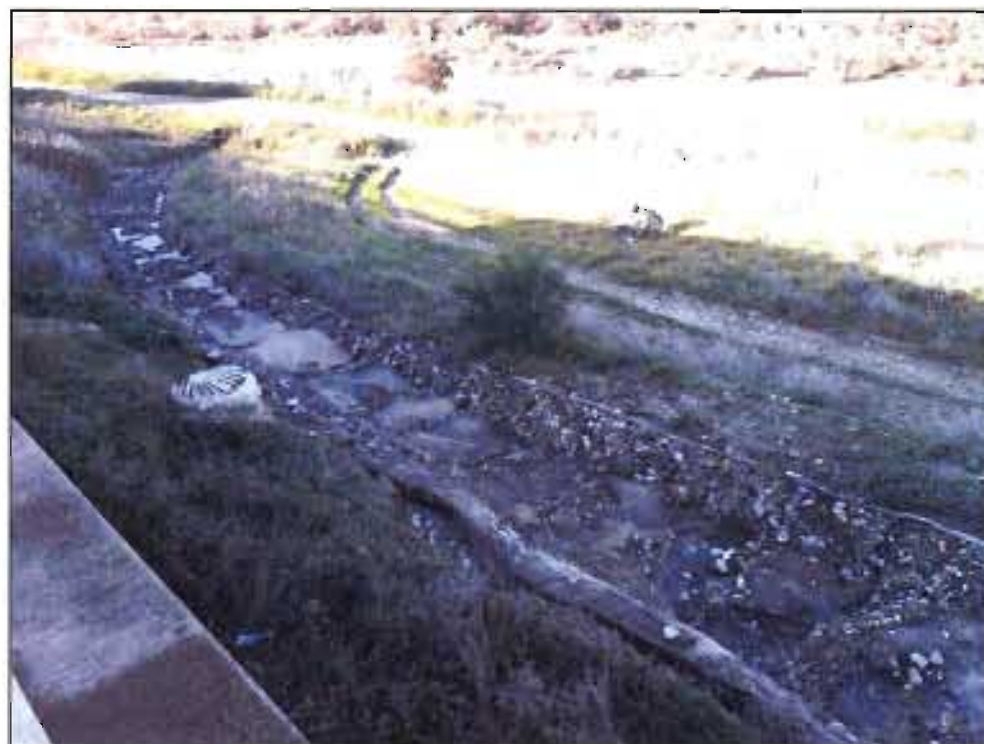
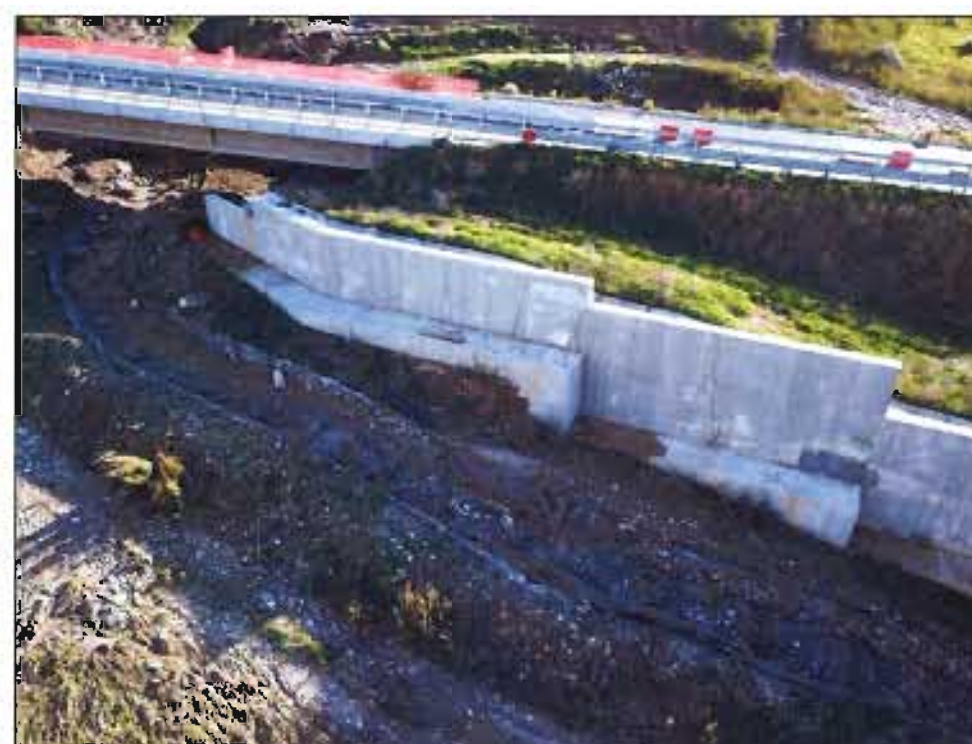
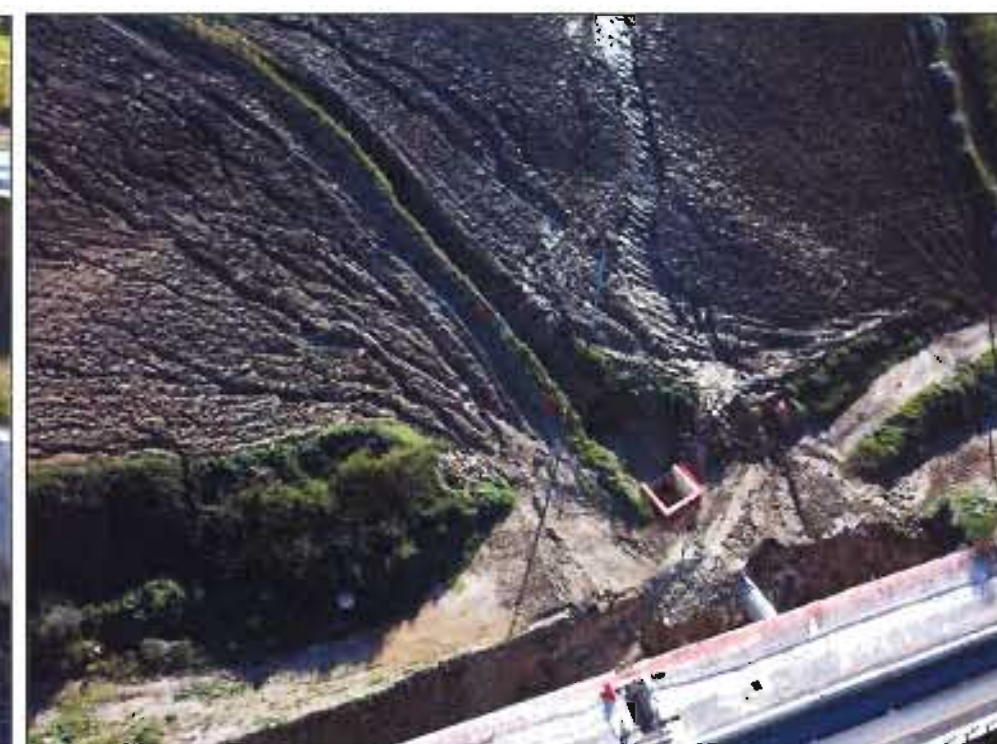
| Danno visibile: | Dilavamento della scarpata costituente<br>il quarto di cono tra asse principale e<br>viadotto esistente Ferruzze 1 Nord;<br>Piattaforma stradale Viab. sec. 47<br>invasa da fango e detriti;<br>Sistemazione idraulica parzialmente<br>danneggiata. |

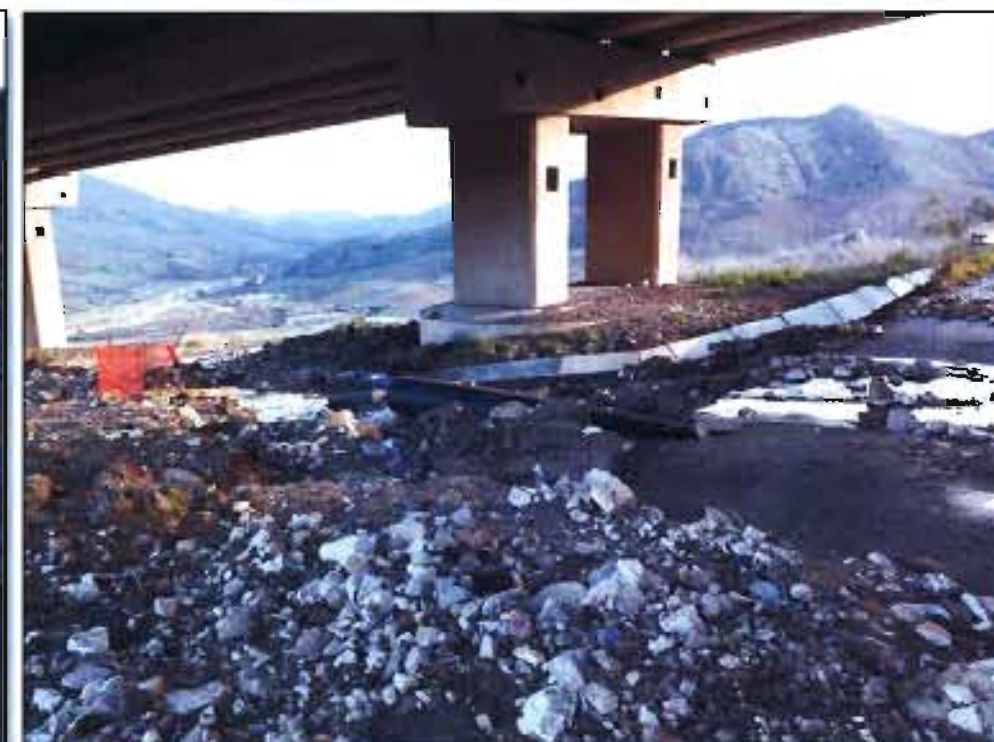
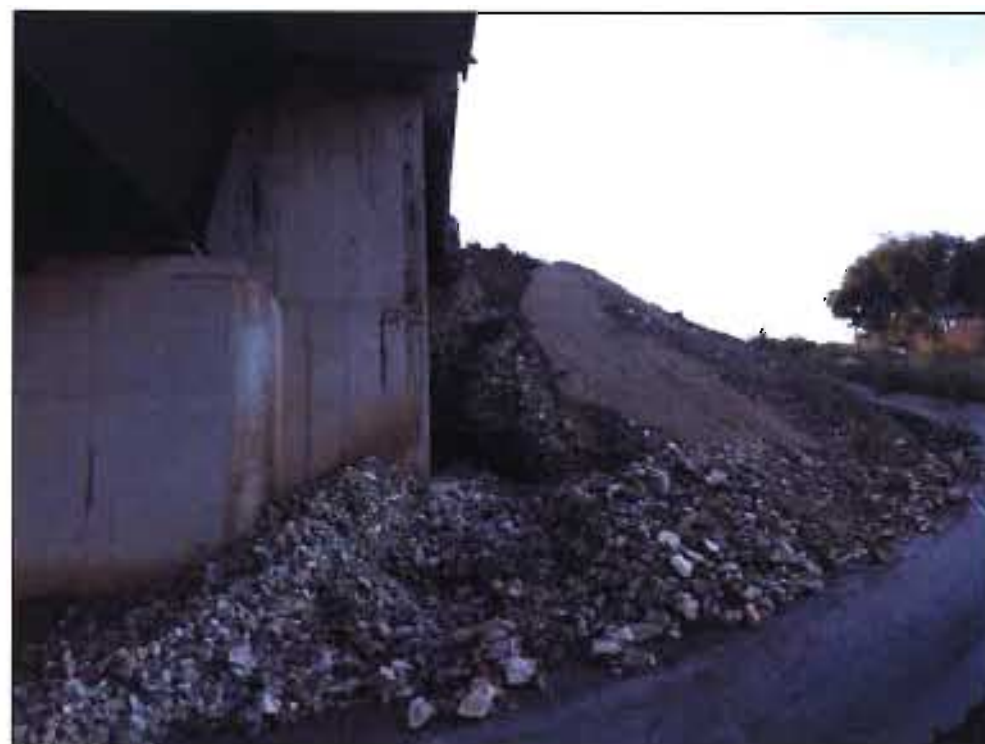
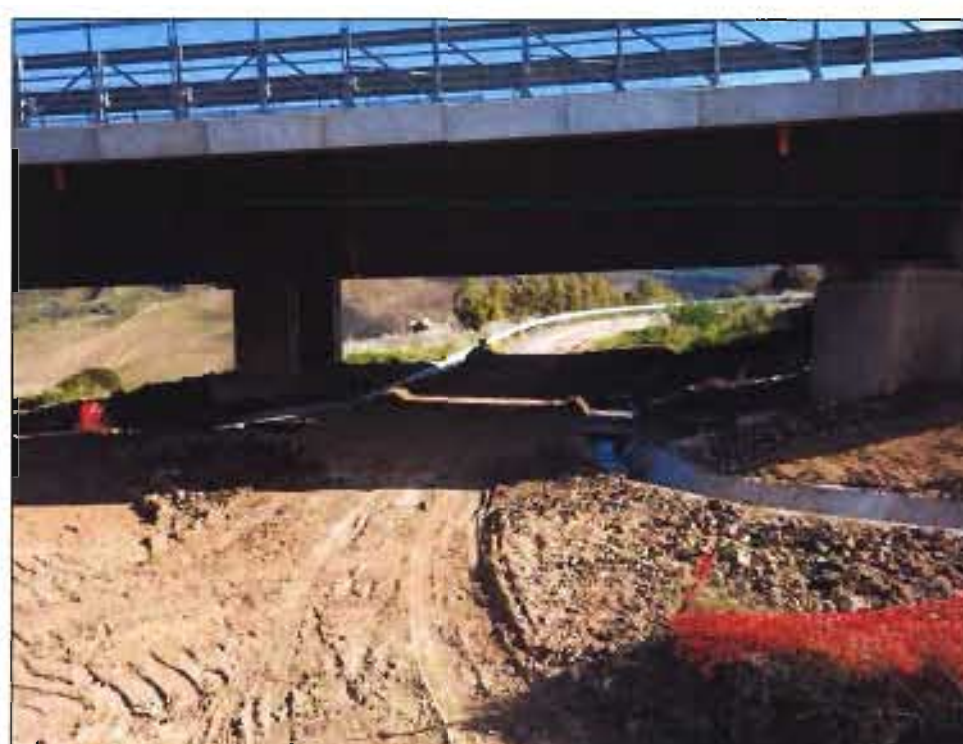
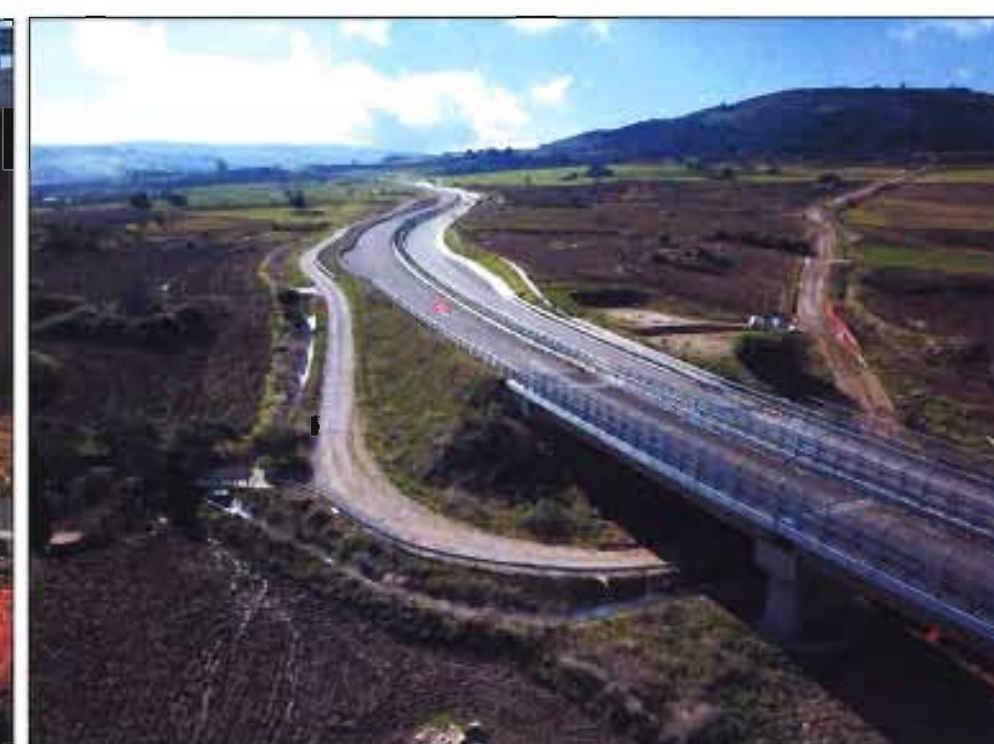
| Danno visibile: | Danni idraulici per sversamento di fango proveniente da monte con allagamento dell'area interna al sottovia esistente |

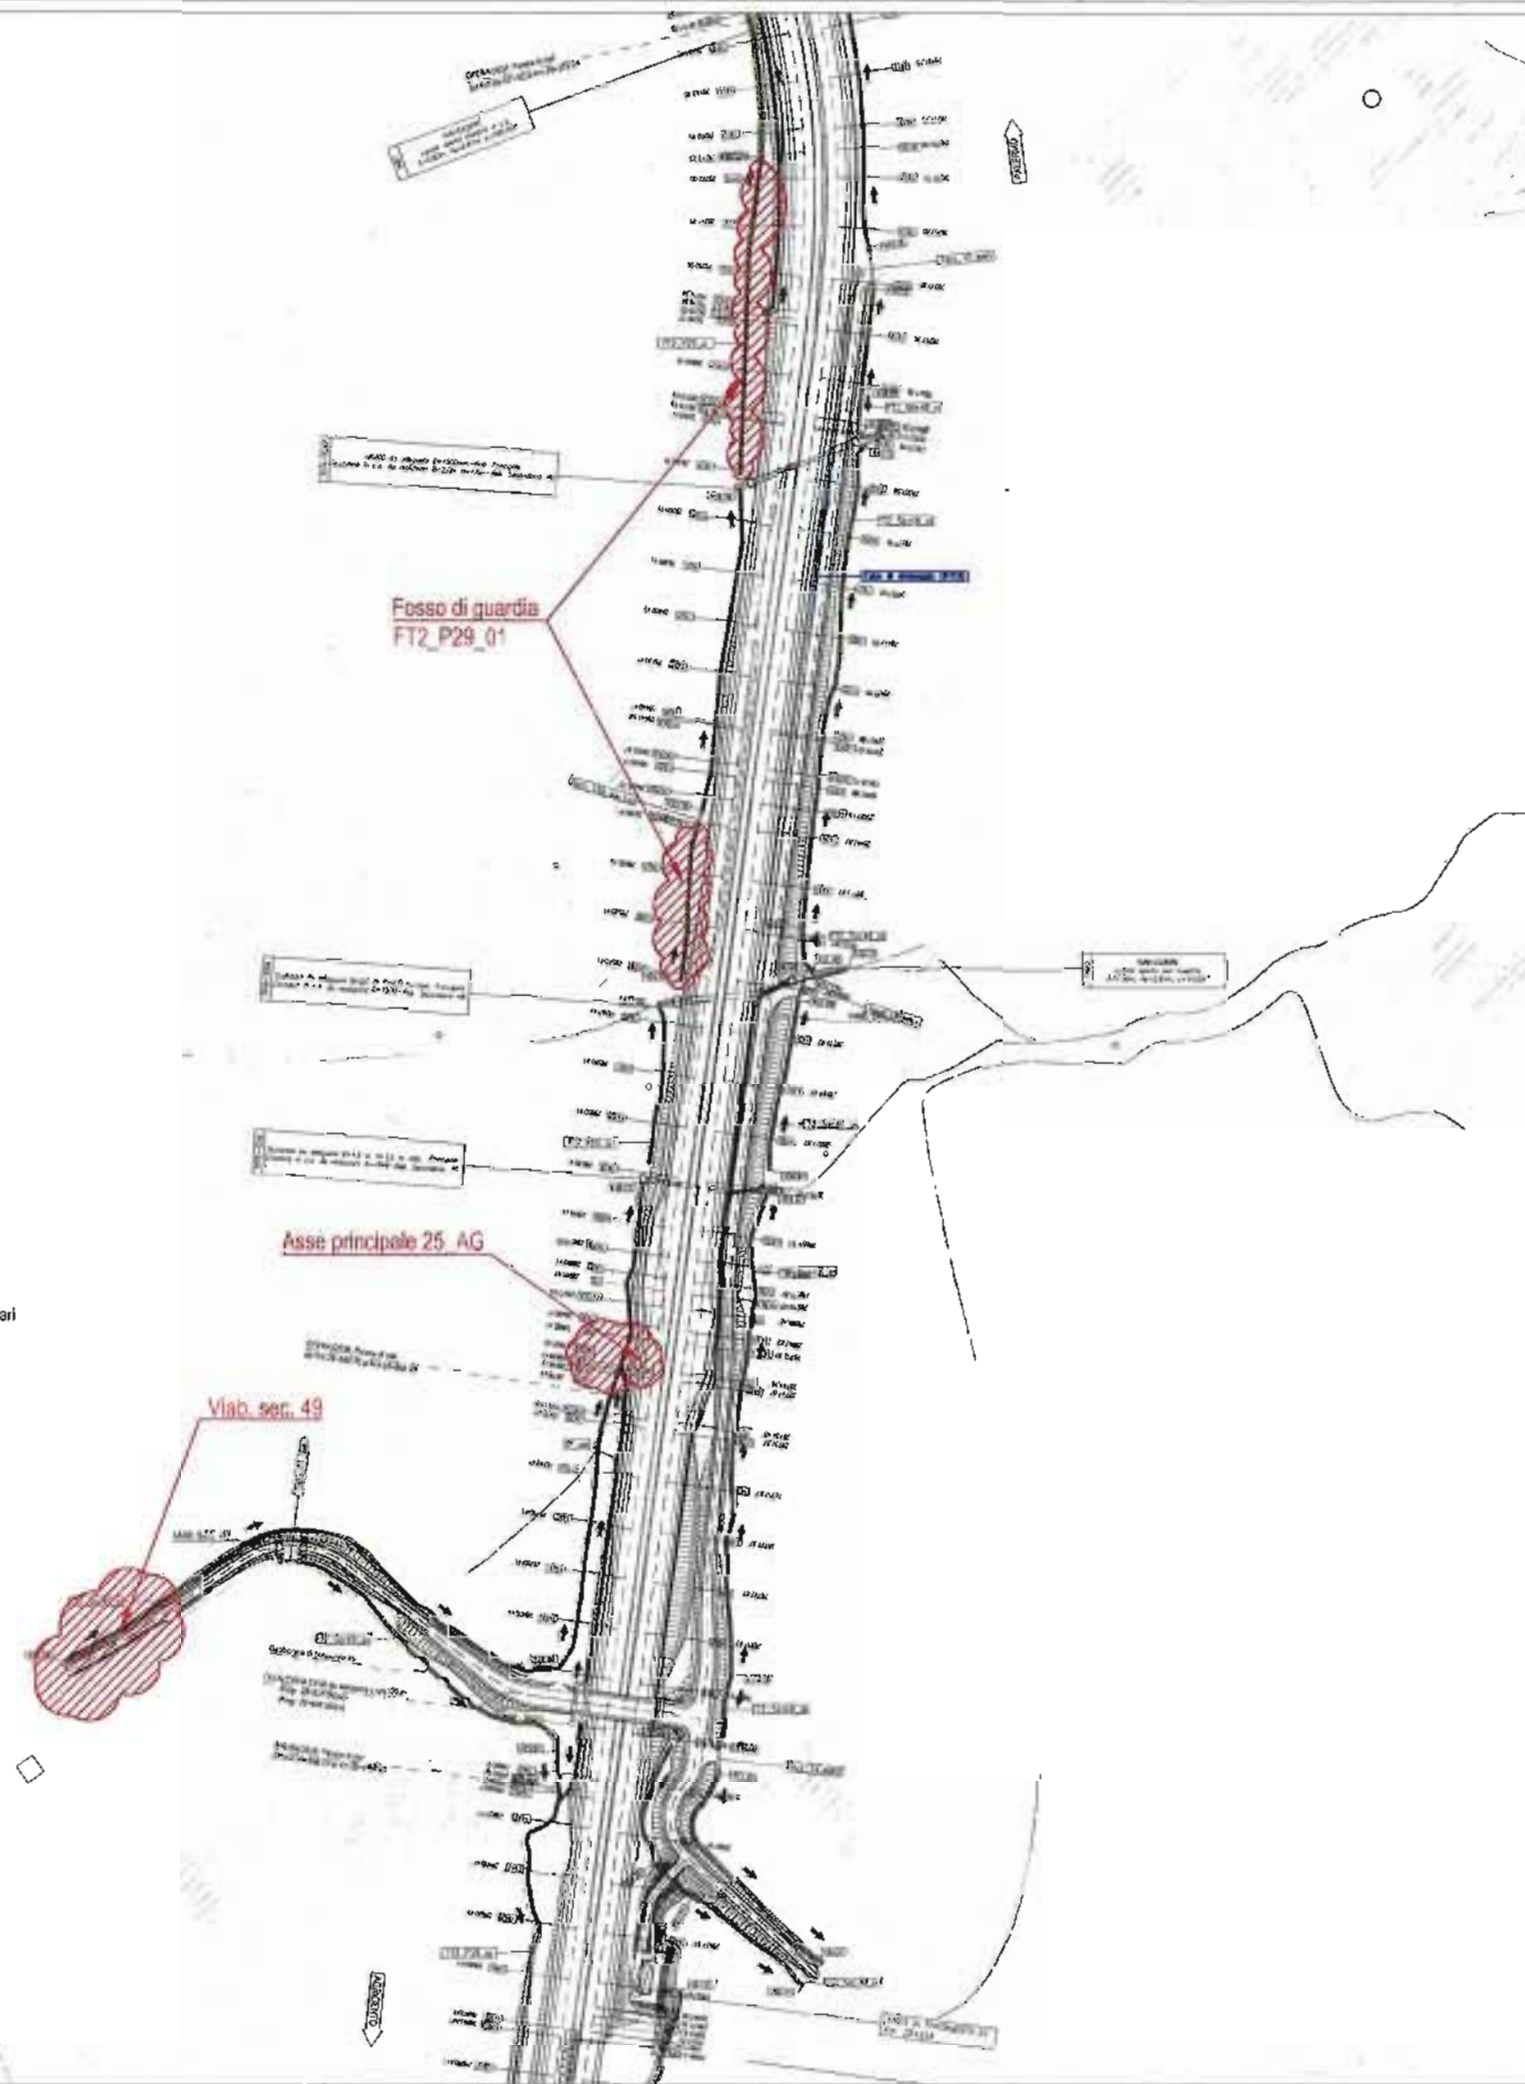
**SCHEDA ACCERTAMENTO DANNI N. 60**  
**SCHEMA PLANIMETRICO**

| Danno visibile: | Fosso di guardia FT2_P29_01 ostruito da fango e detriti;<br>Dilavamento scarpata e danneggiamento embrici di scarico idraulico (Sez. 1436.A-C), con conseguente trasporto di detriti sulla piattaforma stradale;<br>Danneggiamento piattaforma stradale e idraulica di piattaforma (Viab. sec. 49) |
