Affidamento a Contraente Generale dei "Lavori di ammodernamento del tratto Palermo - Lercara Friddi, lotto funzionale dal km 14,4 (km. 0,0 del Lotto 2) compreso il tratto di raccordo della rotatoria Bolognetta, al km 48,0 (km. 33,6 del Lotto 2 - Svincolo Manganaro incluso) compresi i raccordi con le attuali SS n.189 e SS n.121

**- PERIZIA DI VARIANTE N.3 -**

## ELABORATI GENERALI INQUADRAMENTO GENERALE Report accertamento danni - Alluvione Novembre 2018

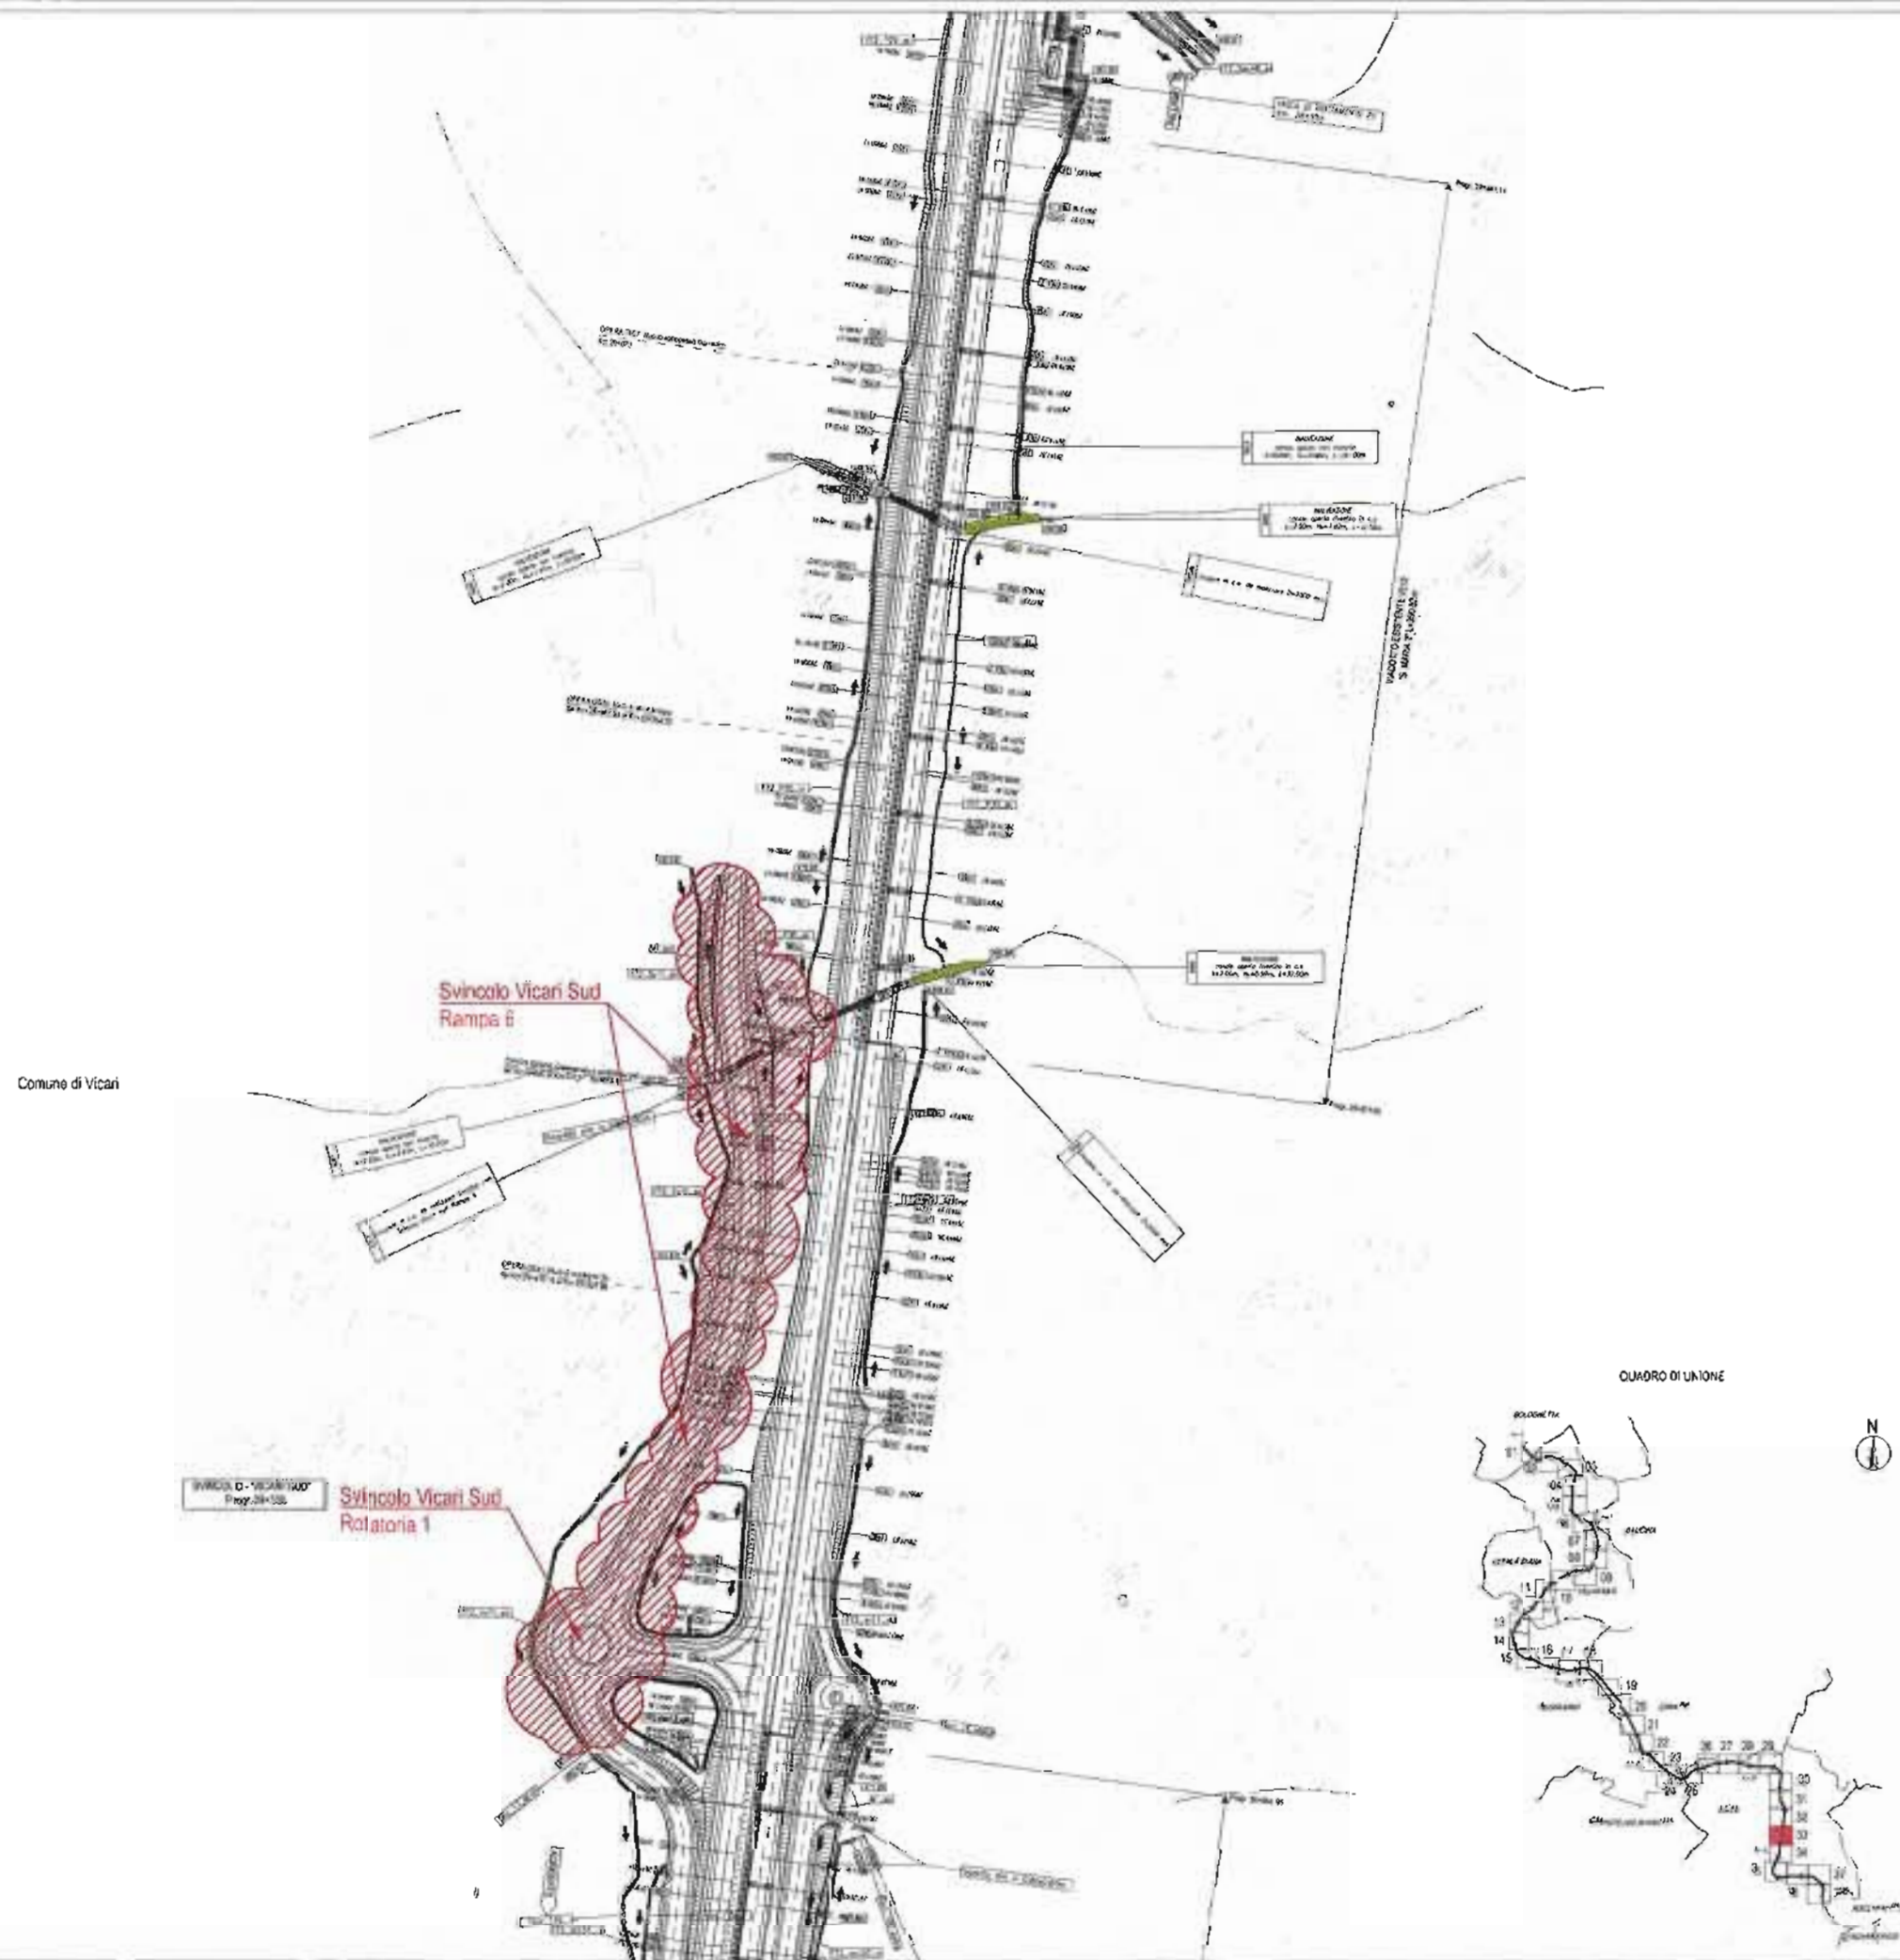
| Opera: | Svincolo Vicari Sud (Rampa 6 – Rotatoria 1)<br>Tombino TS 57 |
| Danno visibile: | Movimento franoso del versante di monte con riversamento di fango e detriti sulla piattaforma stradale con conseguente danneggiamento dell'idraulica di piattaforma (Rampa 6 e Rotatoria 1 Svinc. Vicari Sud);<br>Tombino TS 57 parzialmente ostruito da fango e detriti;<br>Trincee drenanti e idraulica seriamente danneggiate (Rotatoria 1 Svinc. Vcari Sud). |

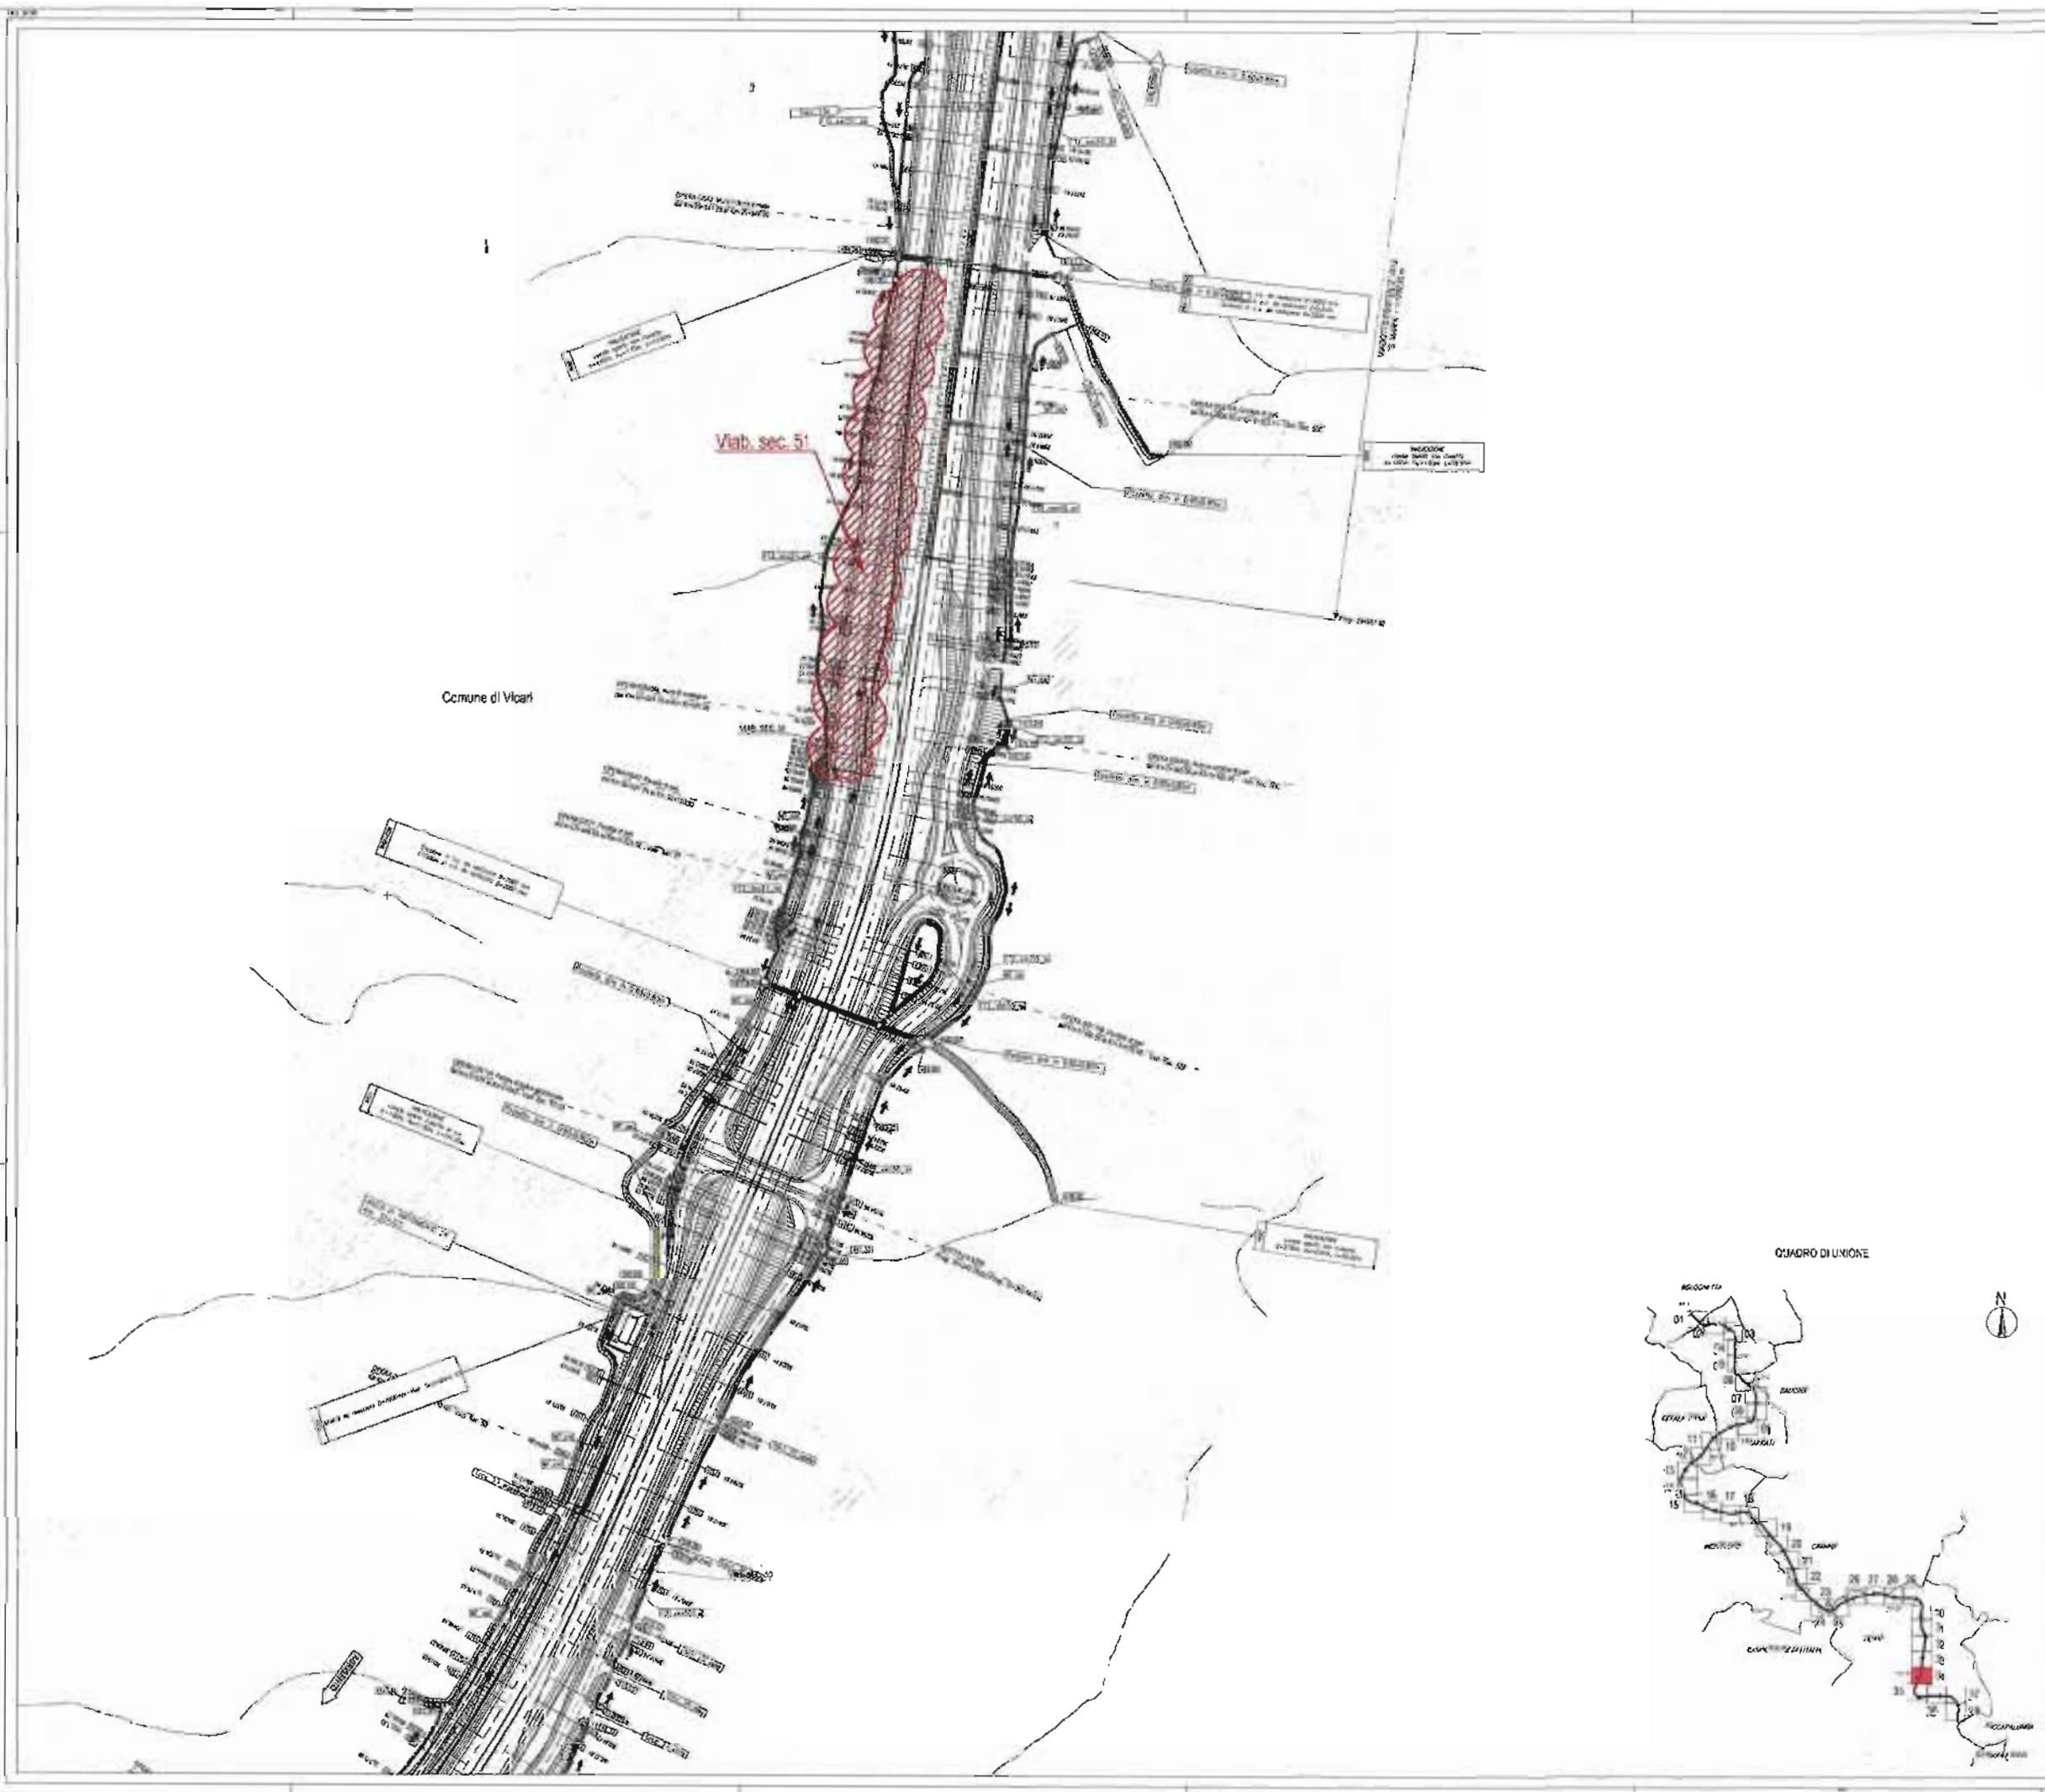
# SCHEDA ACCERTAMENTO DANNI N. 62

| Opera: | Viabilità secondaria 51 (Dalla sez. 23 alla sez. 56)<br>Tombino TP 61 |
| Danno visibile: | Movimento franoso del versante di monte con probabile interessamento della piattaforma stradale;<br>Riversamento di fango e detriti sulla piattaforma stradale con conseguente danneggiamento dell'idraulica di versante e dilavamento delle scarpate di monte e di valle;<br>Tombino TP 61 parzialmente ostruito da fango e detriti. |

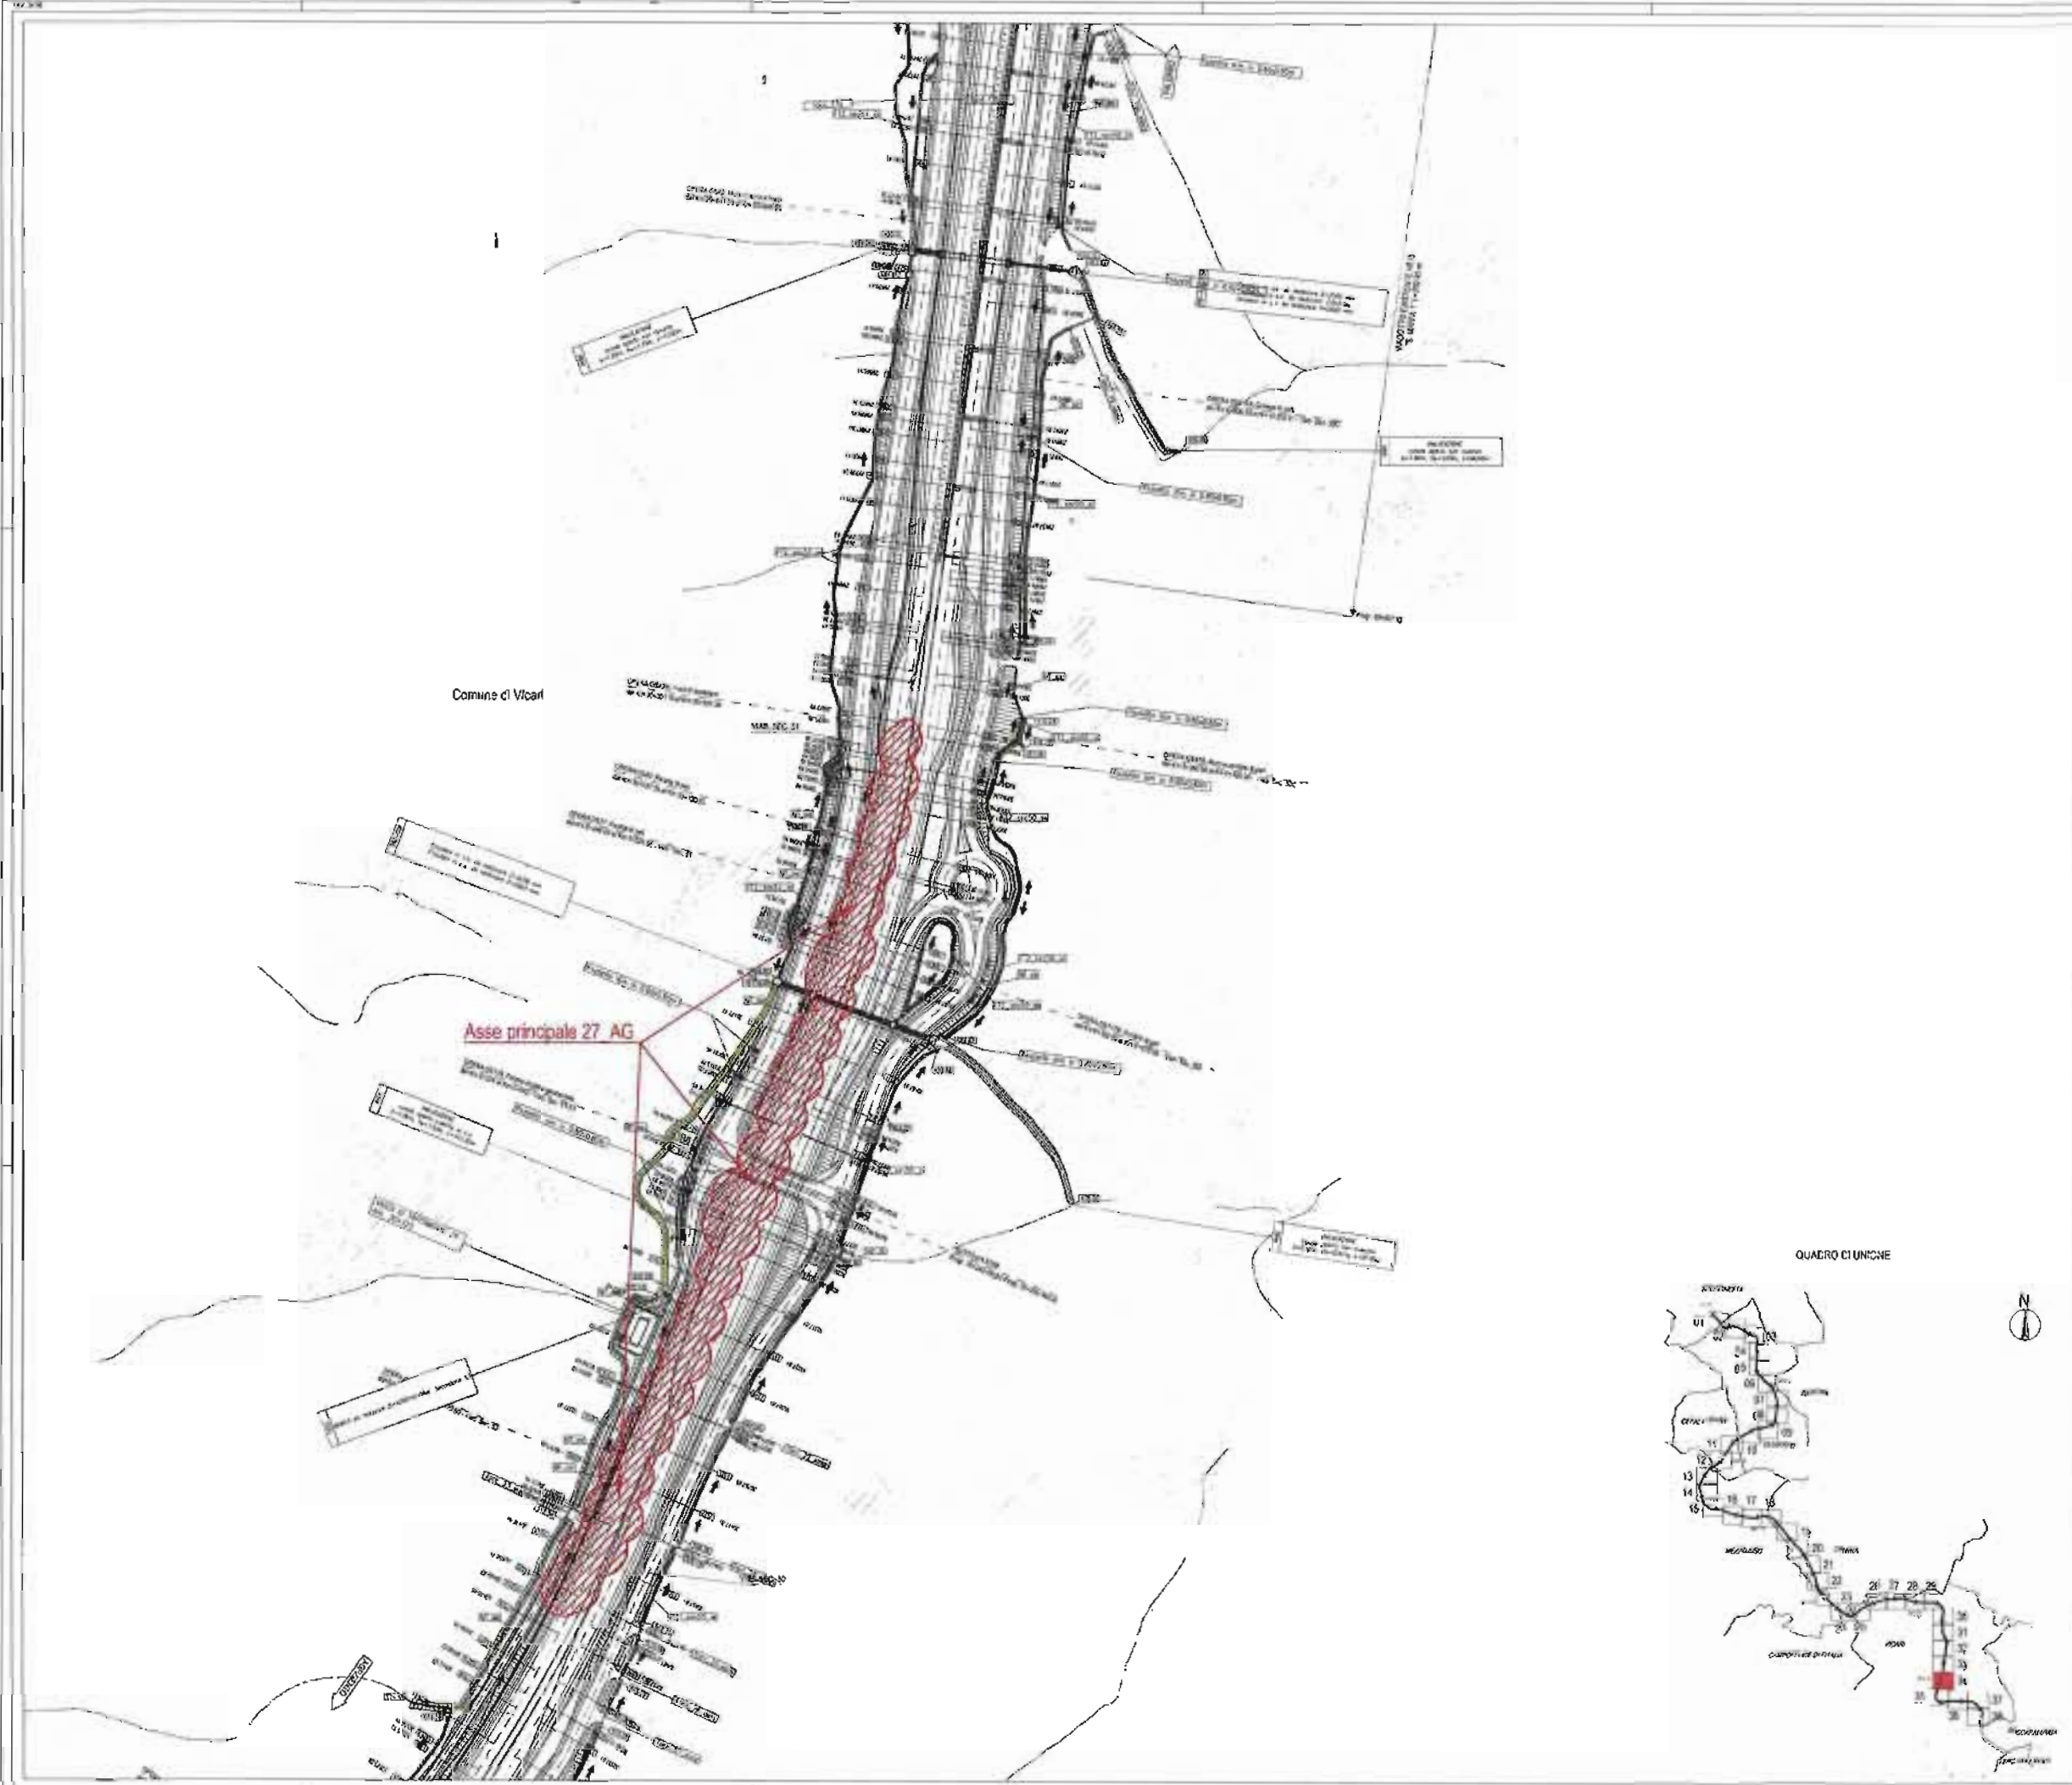
| Opera: | Asse principale 27_AG (Dalla sez. 1503 alla sez. 1526) |
| Danno visibile: | Dilavamento della fondazione stradale |

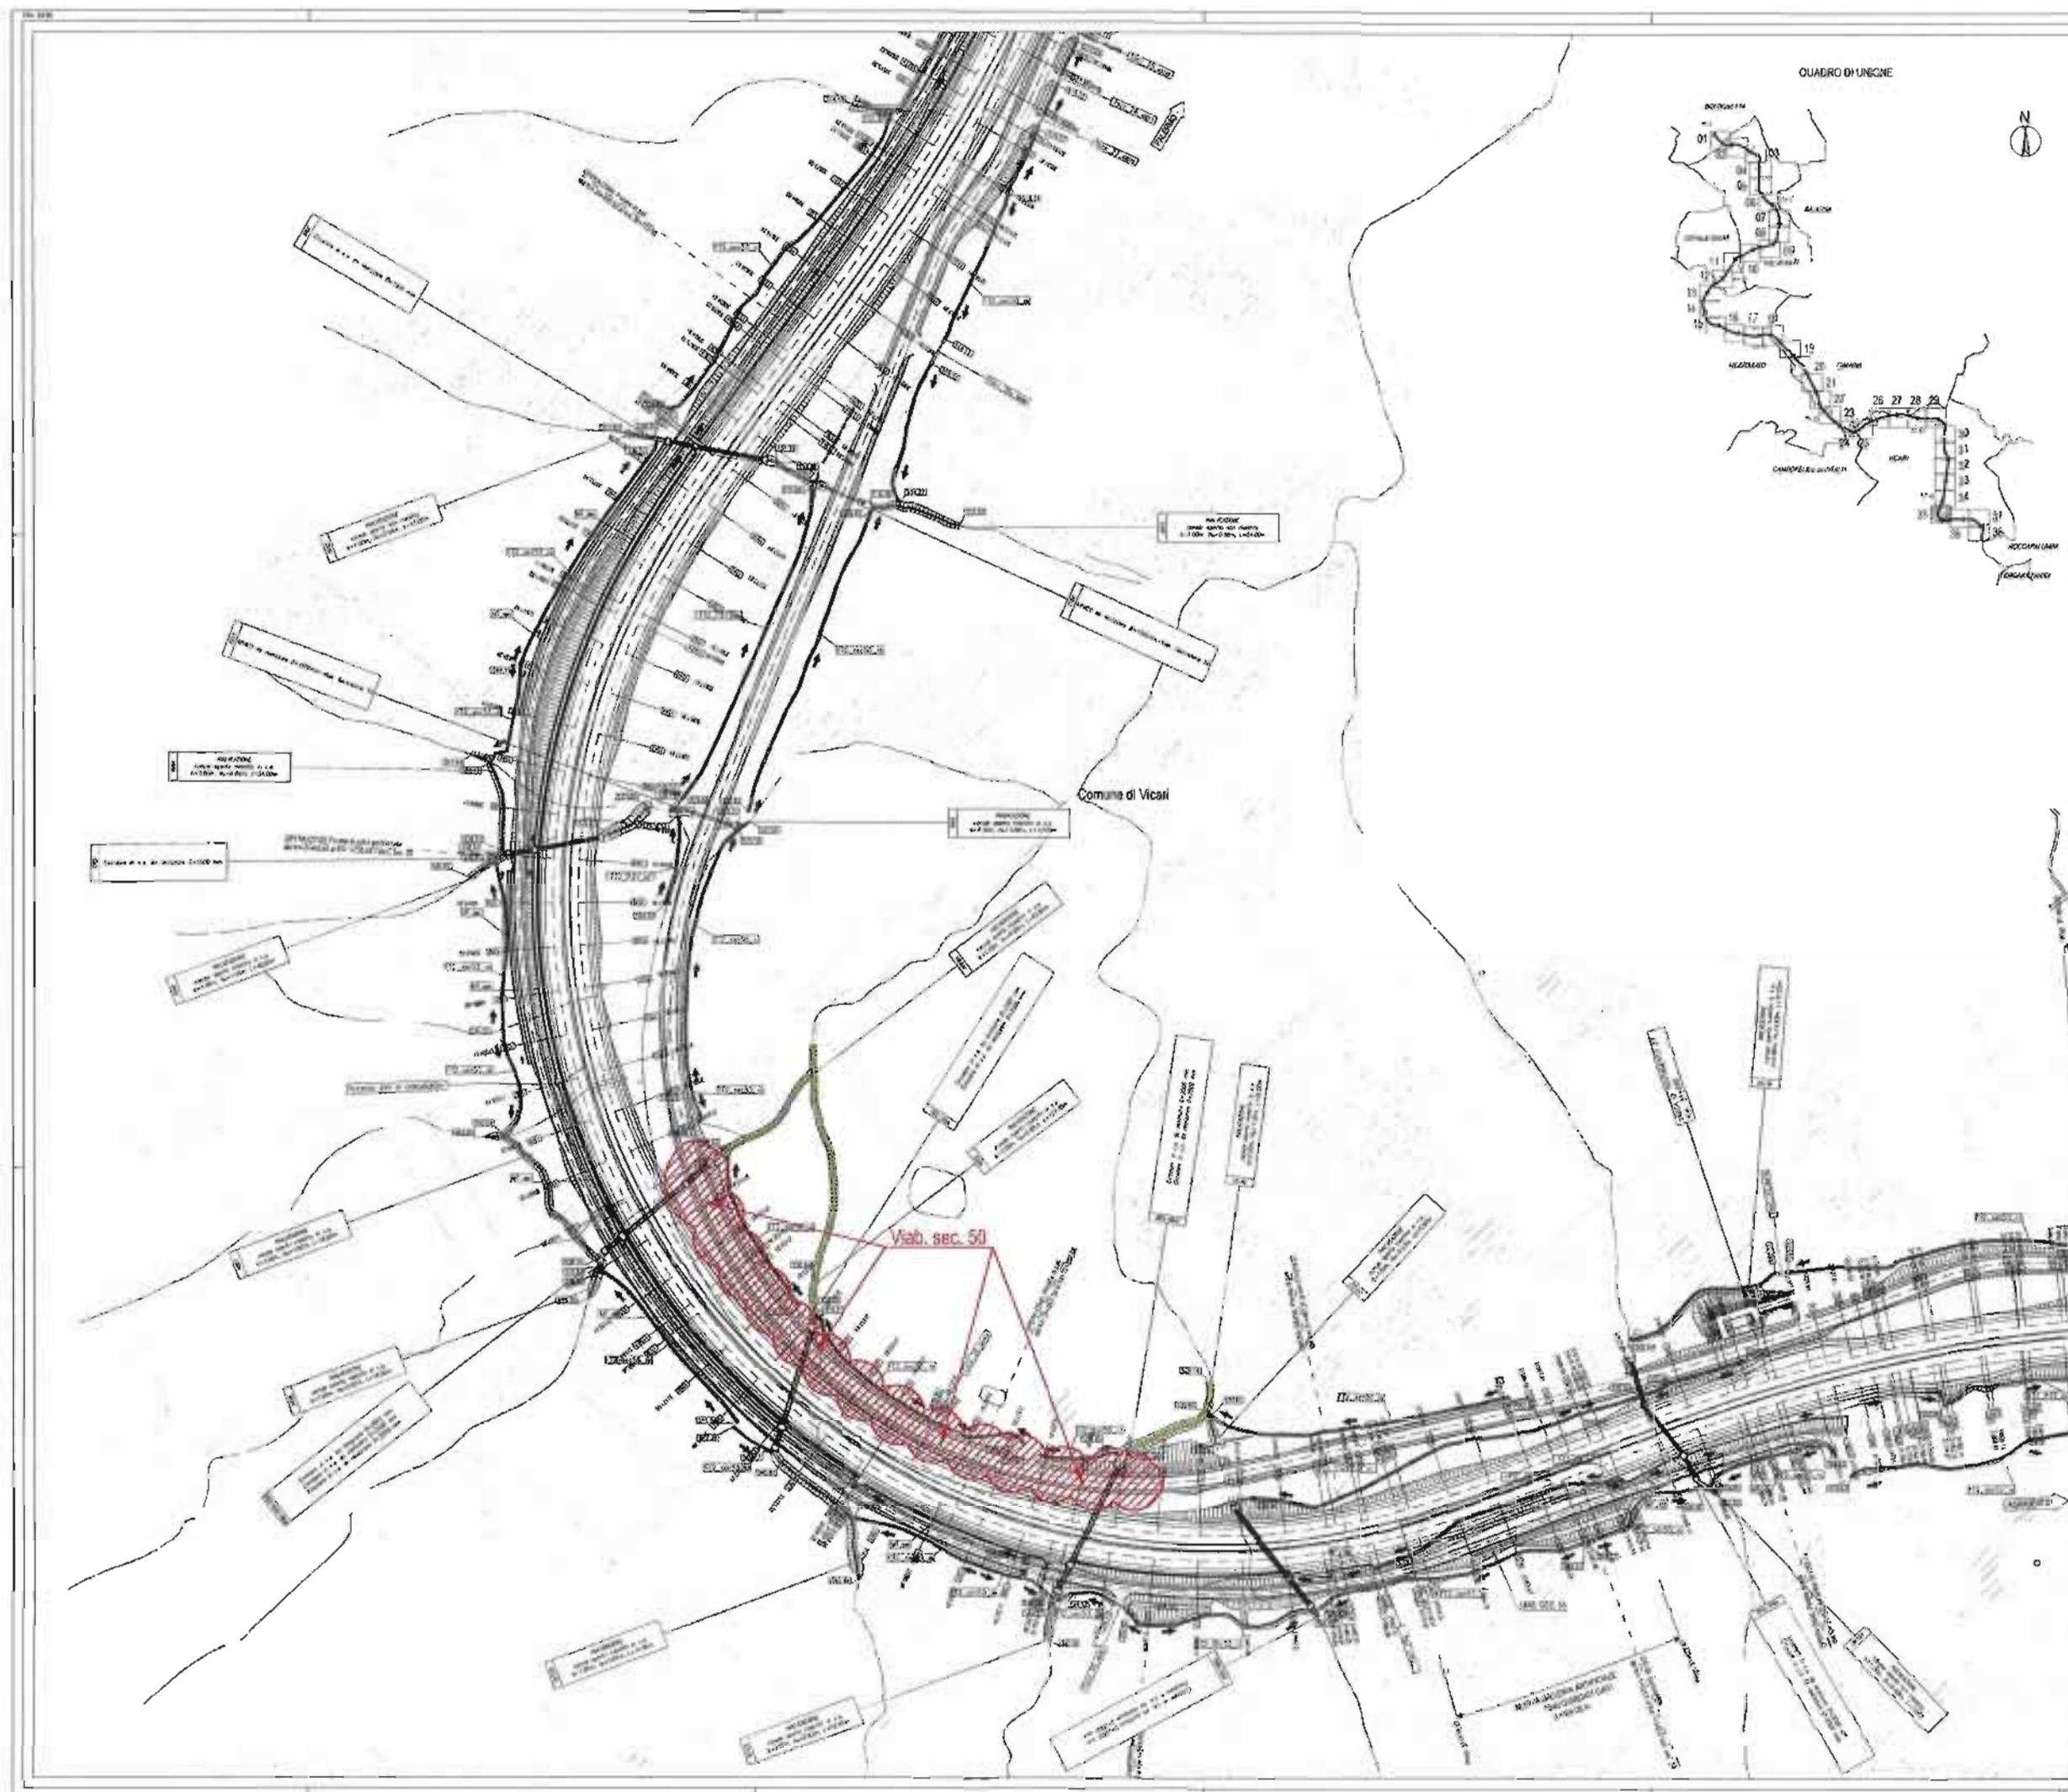
**SCHEDA ACCERTAMENTO DANNI N. 64**  
**SCHEMA PLANIMETRICO**

| Danno visibile: | Erosione del corpo stradale;<br>Danneggiamento tombini idraulici TP66 – TP67 – TP68 e relative inalveazioni di valle. |

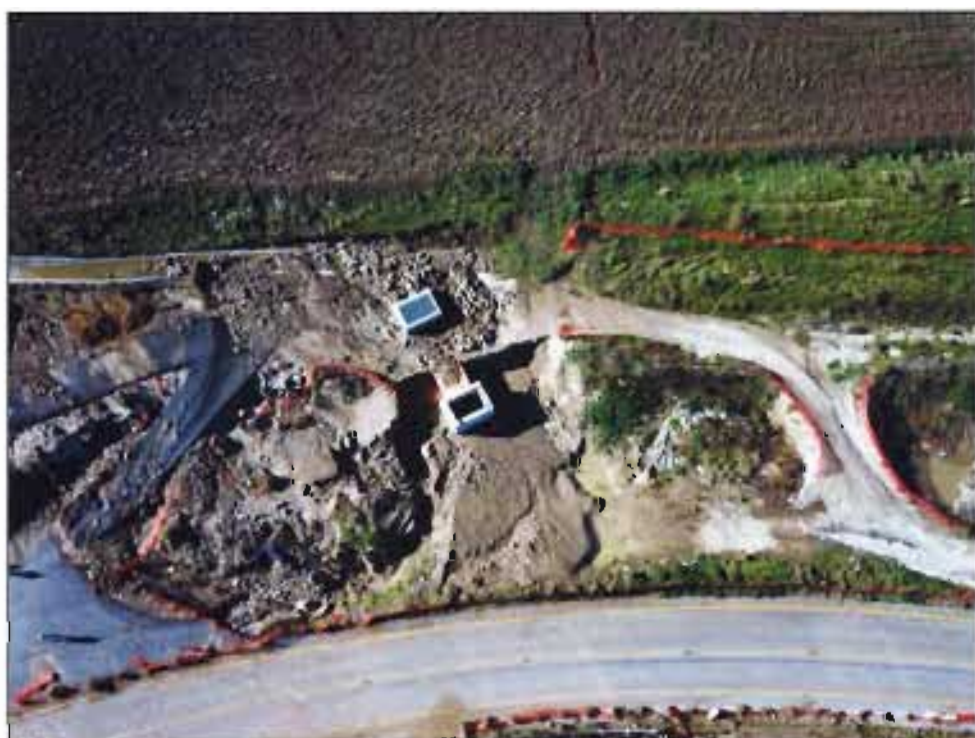
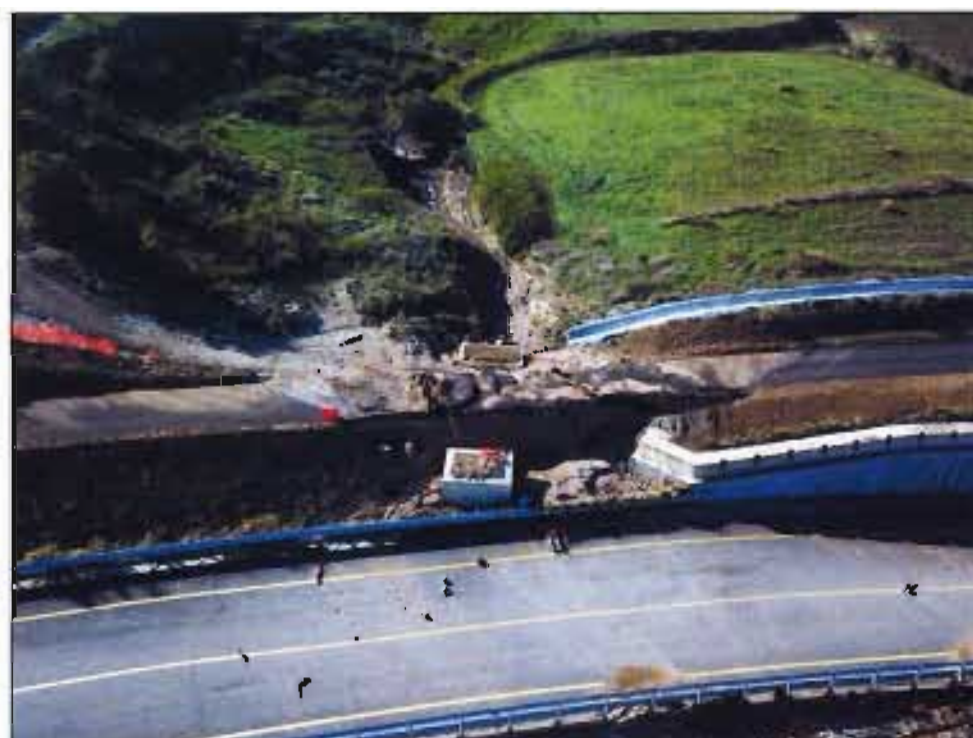
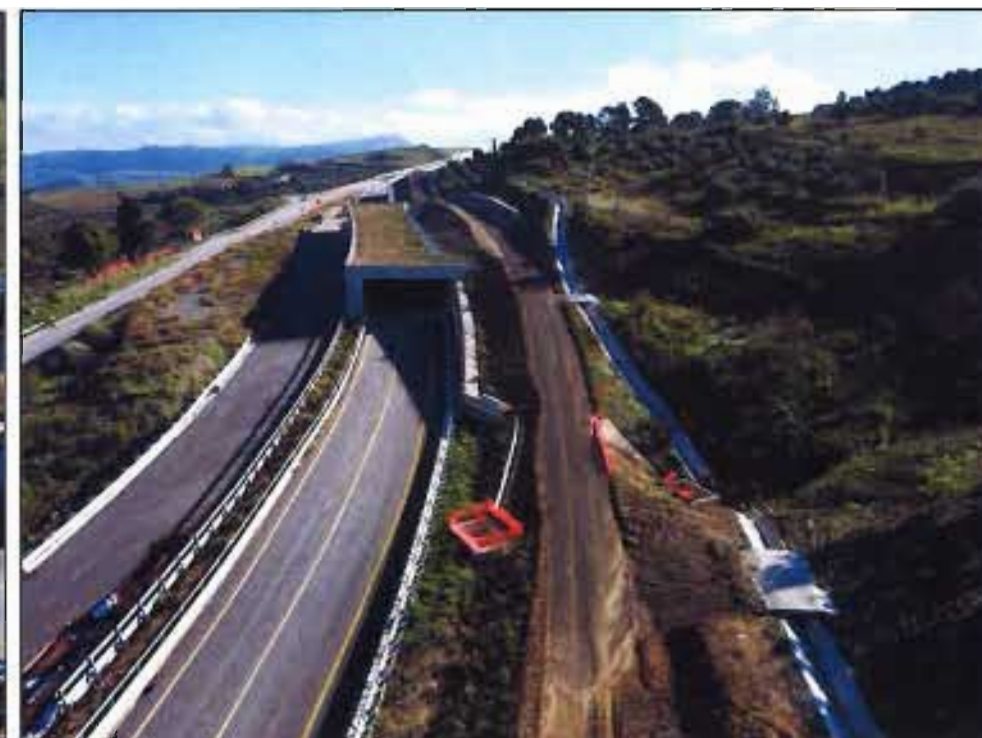
| Danno visibile: | Erosione del corpo stradale;<br>Danneggiamento tombini idraulici TP66 – TP67 – TP68 – TP69 – TP70 e relative inalveazioni di monte. |

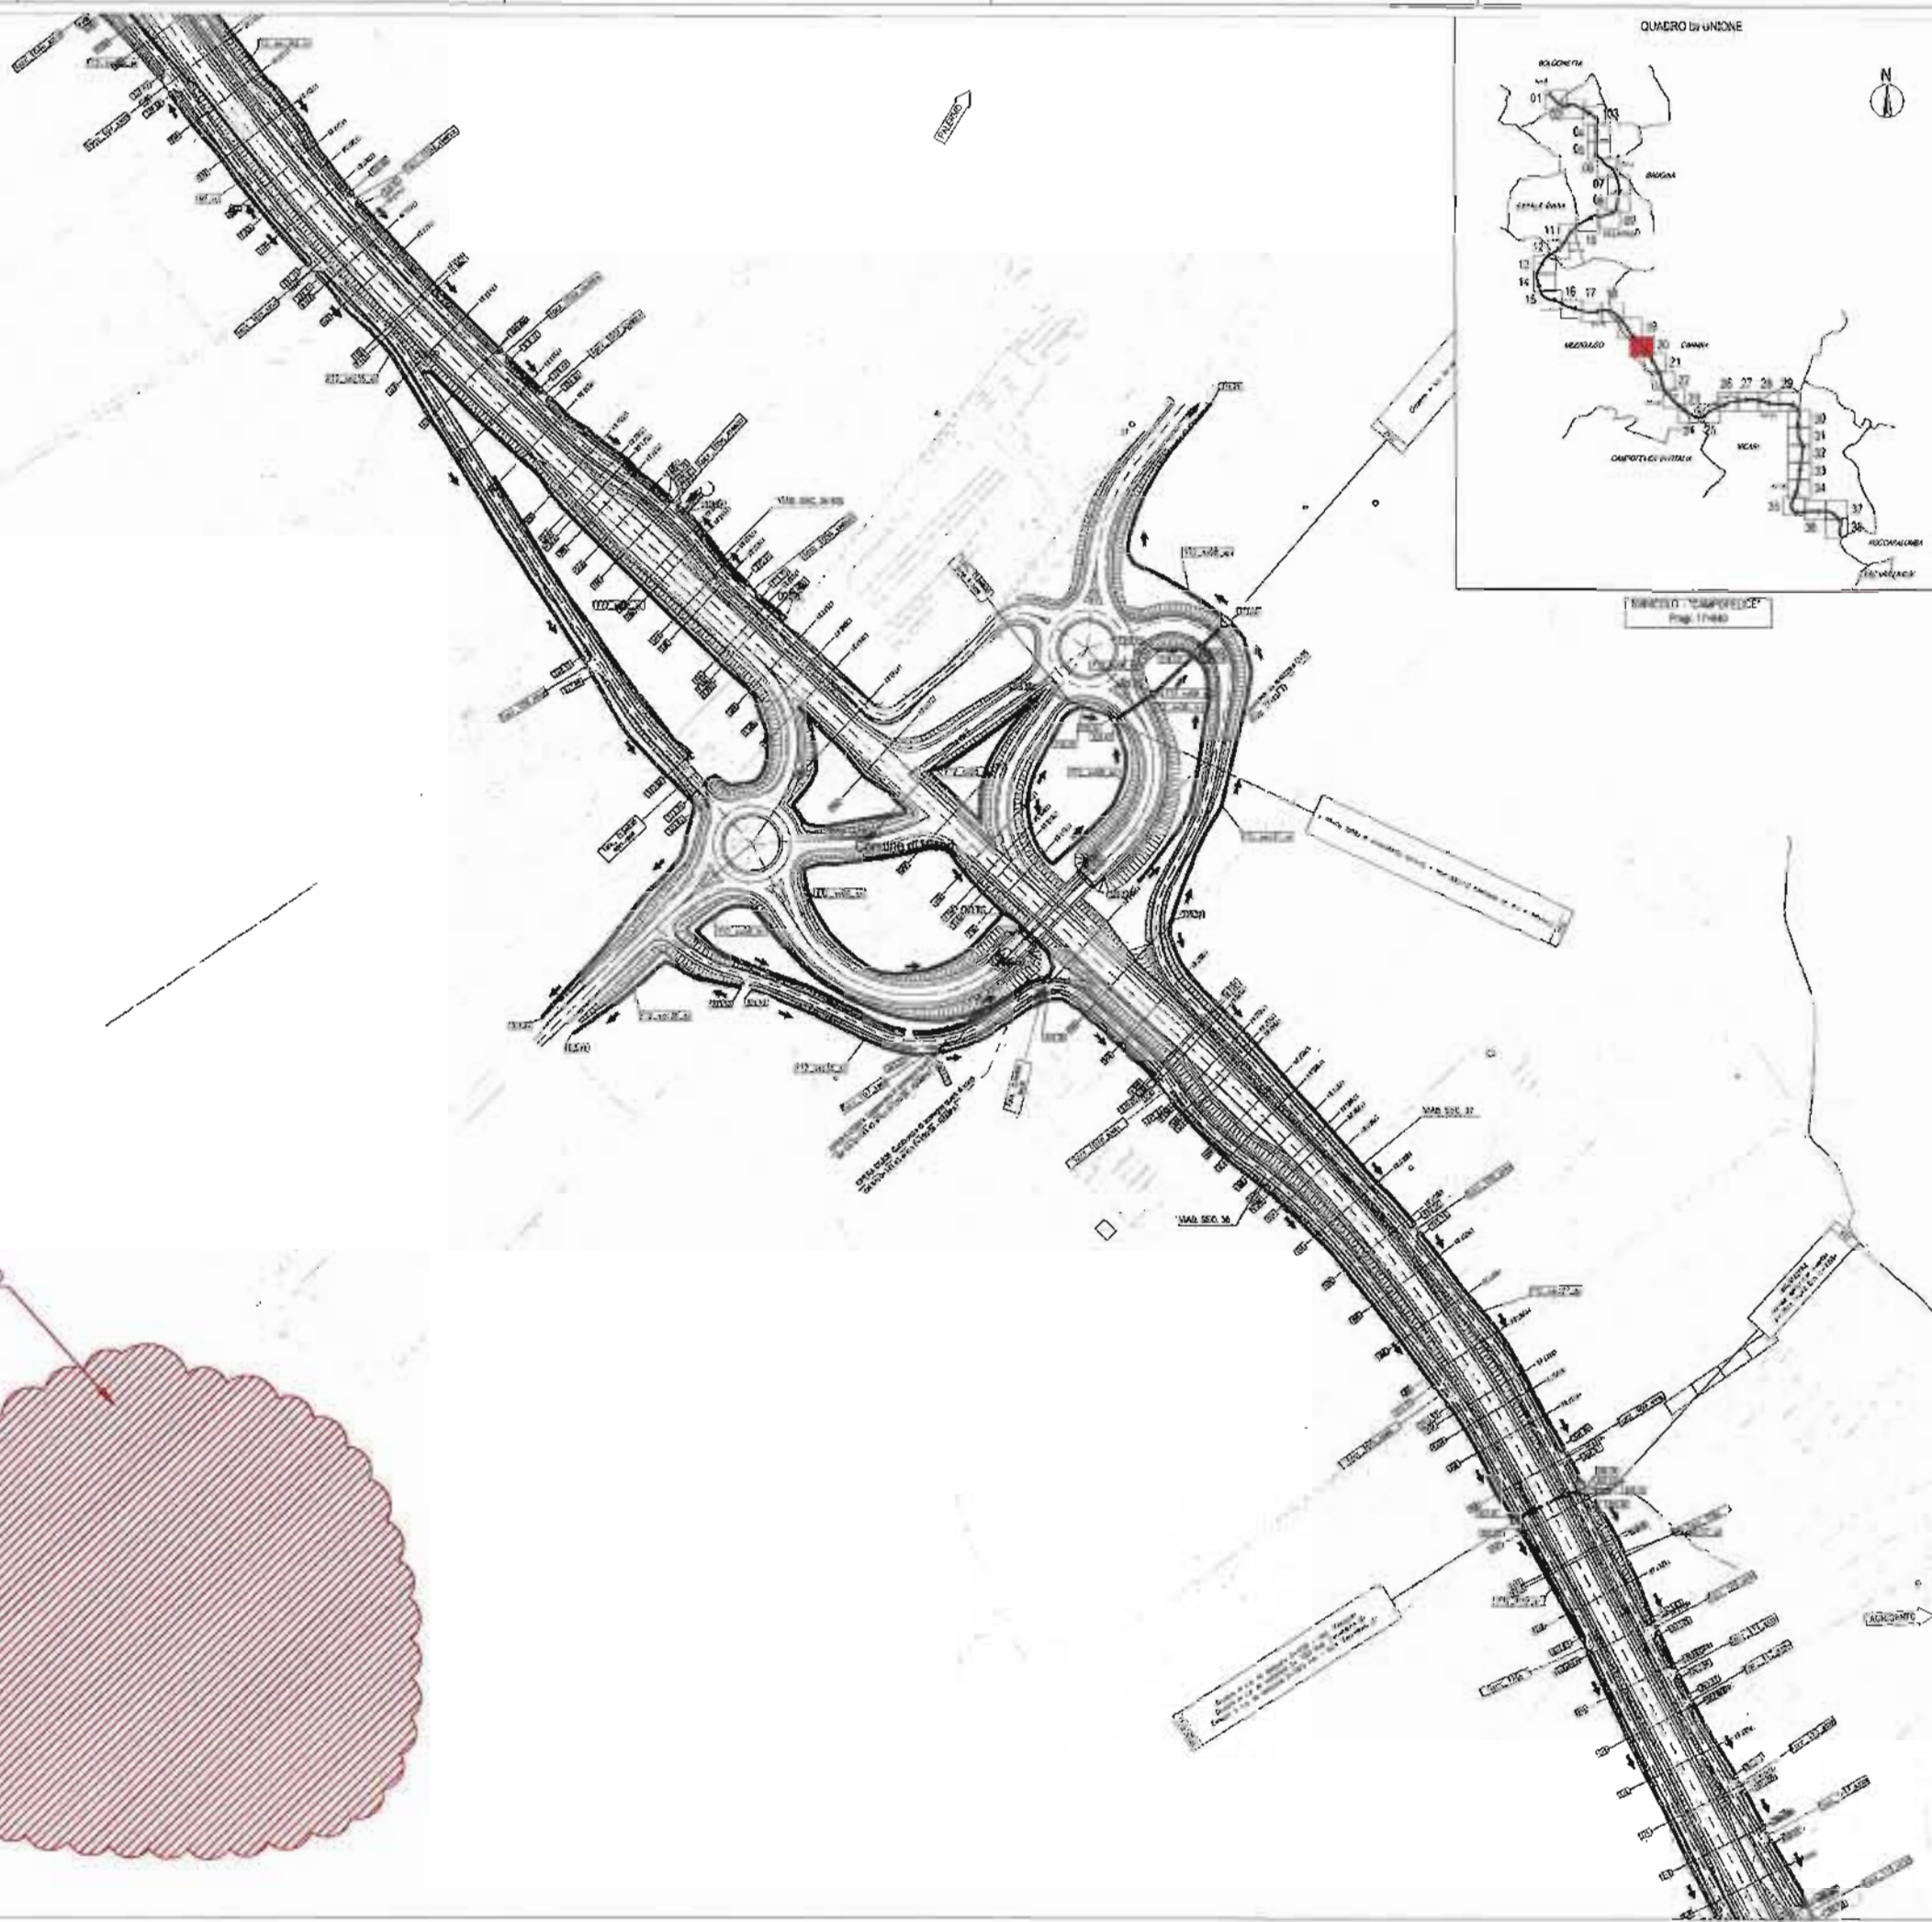
**SCHEDA ACCERTAMENTO DANNI N. 66**

| Danno visibile: | Allagamento piazzale per esondazione fiume Arizzolo con ingenti danni a mezzi e attrezzature |
