Affidamento a Contraente Generale dei "Lavori di ammodernamento del tratto Palermo - Lercara Friddi, lotto funzionale dal km 14,4 (km. 0,0 del Lotto 2) compreso il tratto di raccordo della rotatoria Bolognetta, al km 48,0 (km. 33,6 del Lotto 2 - Svincolo Manganaro incluso) compresi i raccordi con le attuali SS n.189 e SS n.121

**- PERIZIA DI VARIANTE N.3 -**

## ELABORATI GENERALI INQUADRAMENTO GENERALE Report accertamento danni - Alluvione Novembre 2018

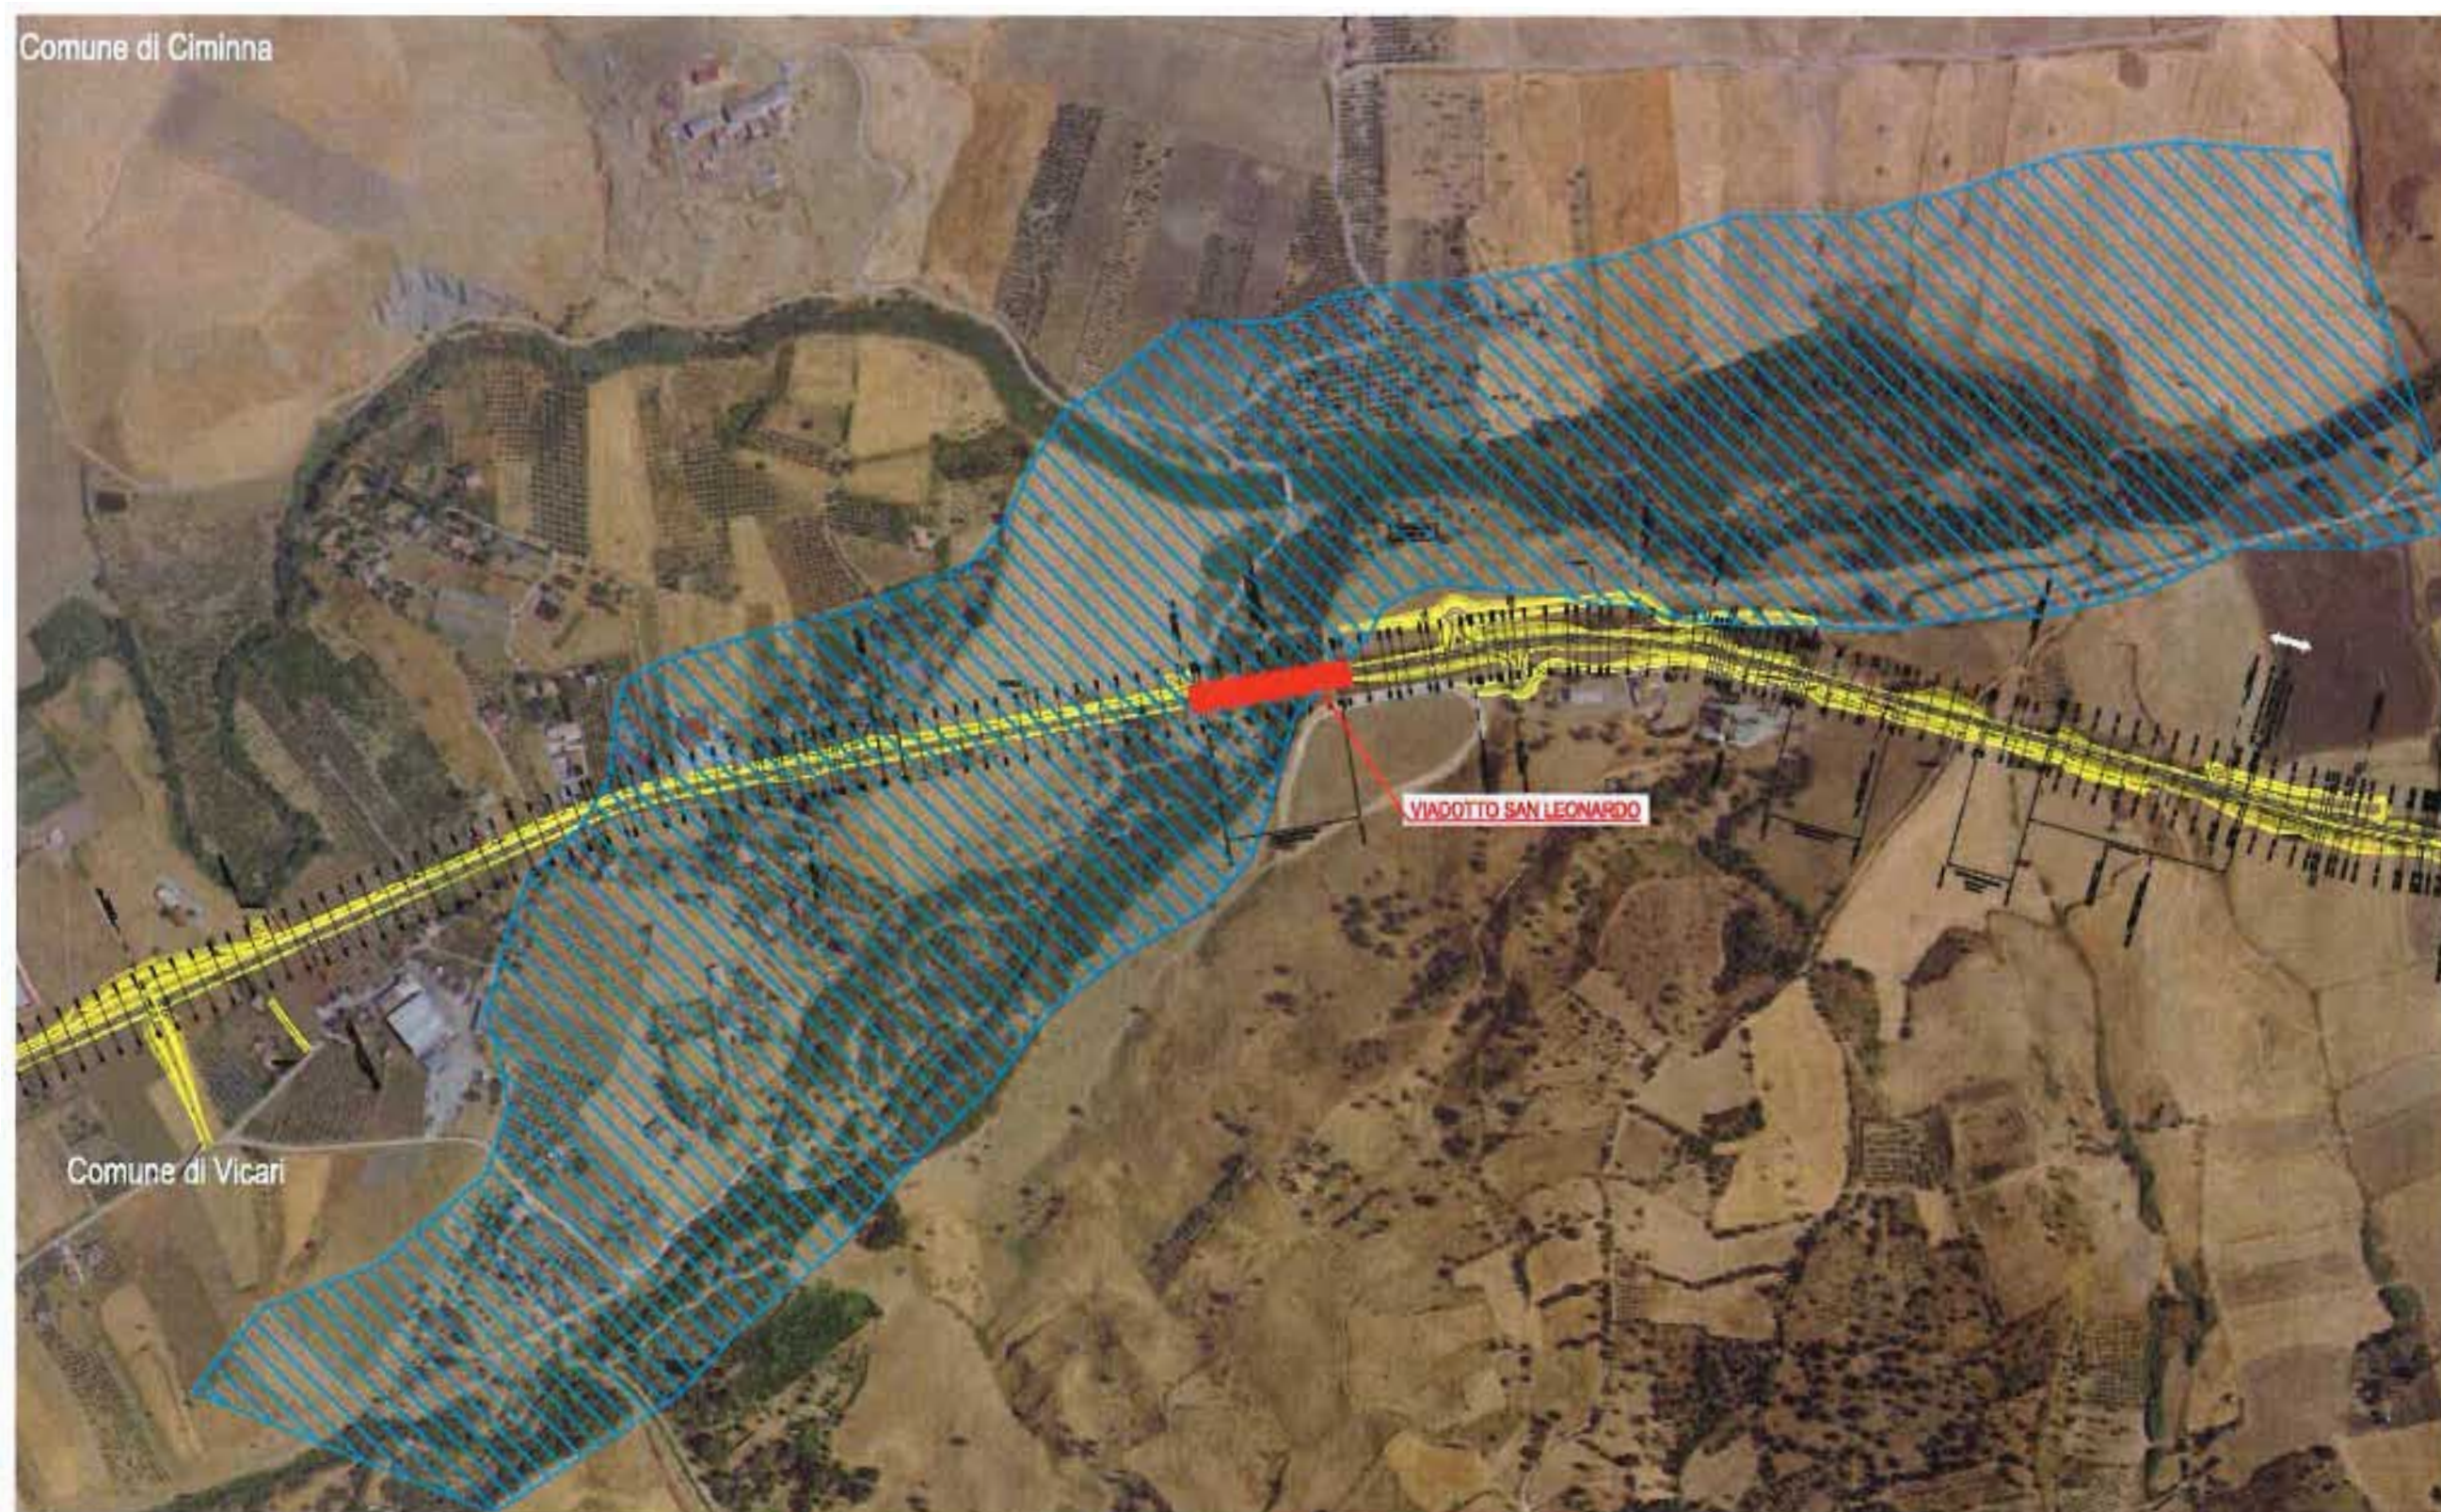
# INDIVIDUAZIONE SCHEMATICA ZONA DI ESONDAZIONE DEL FIUME SAN LEONARDO LUNGO IL TRATTO AP18 E IL VIADOTTO ESISTENTE SAN LEONARDO

| Danno visibile: | <b>Esondazione fiume S. Leonardo:</b><br>Fosso di guardia FT1_Sec44_01 ostruito da fango e detriti;<br>Dilavamento del piede della scarpata;<br>Parziale danneggiamento degli embrici di scarico;<br>Fango e detriti sulla piattaforma stradale della Viab sec. 44 dalla sez. 8 alla sez.11. |
