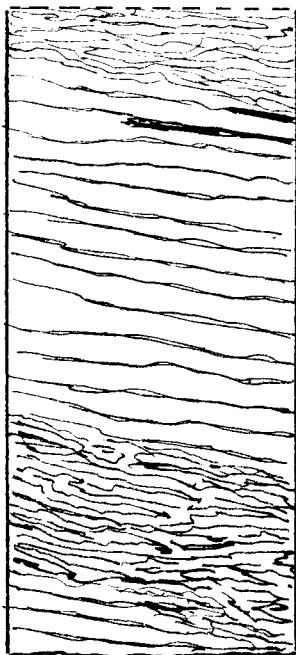
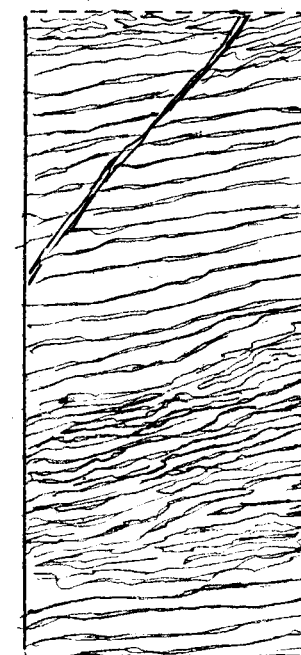
49

- Permangono le caratteristiche litologico-strutturali rilevate nelle precedenti sezioni con accentuazione delle zone intensamente laminare soprattutto in corrispondenza delle pieghe, nella parte inferiore del fronte.

scistosità in genere abbastanza netta

fratture una sola linea di frattura individuabile sul paramento dx

inclusioni calcite secondaria lungo i giunti di scistosità e in sottili venature a sottolineare l'andamento delle pieghe  $\approx 10\%$

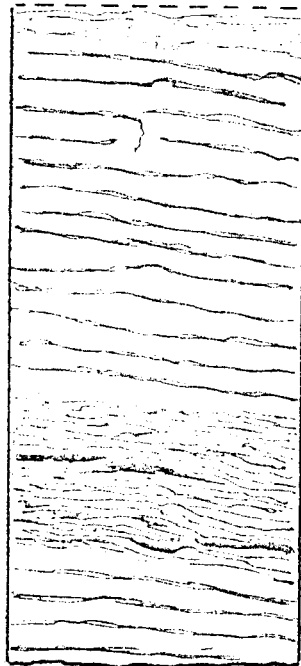
48

- l'intero fronte è caratterizzato da materiale a stratificazione irregolare, con frequenti inclusioni di calcite.
- le zone ad intensa laminazione risultano trascurabili rispetto all'intera sezione

scistosità poco evidente

inclusioni calcite secondaria  $\approx 8\%$

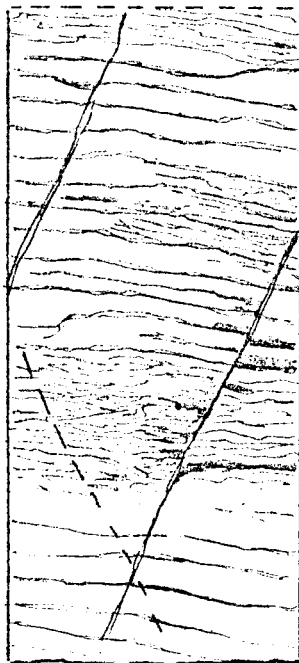
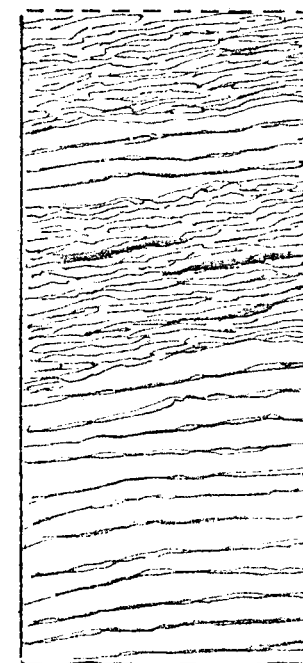
- Continuità strutturali rispetto alla sezione rilevata in precedenza.
- Il materiale presenta un andamento fortemente caotico nella parte inferiore del fronte

fratture presenti solo alcune diaclasi di secondaria importanza

inclusioni calcite  $\approx 10\%$

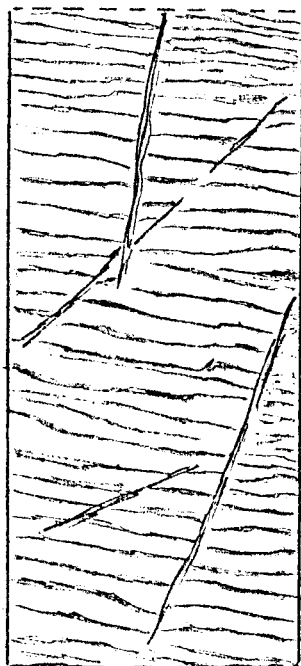
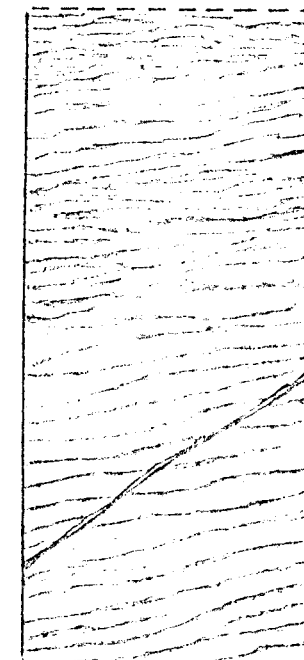
46

Il materiale si presenta in genere stratificato, con scistosità poco marcata.  
 - Presenza di zone intensamente laminate  
 - In particolare sinotano delle zone a pieghe (contr. A) più o meno ampie, sia nel materiale stratificato che in quello laminato.

fratture numerose diaclasi \_\_\_\_\_

inclusioni calcite  $\approx 12\%$  \_\_\_\_\_

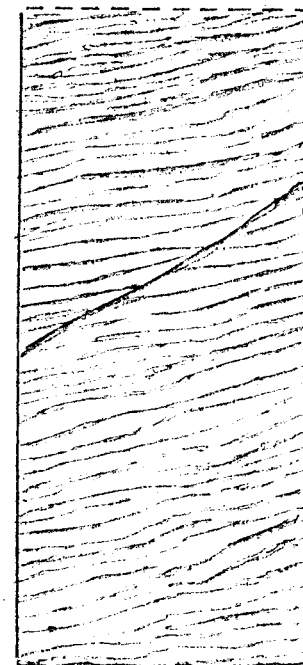
45

- Il fronte è caratterizzato dalla presenza di numerose pieghe in genere regolari ed evidenziate dalla presenza di inclusioni di calcite nelle corniere.
- Presenza di zone intensamente laminare.
- Rilascio in calotta.

scistosità netta

inclusioni calcite  $\approx 15\%$

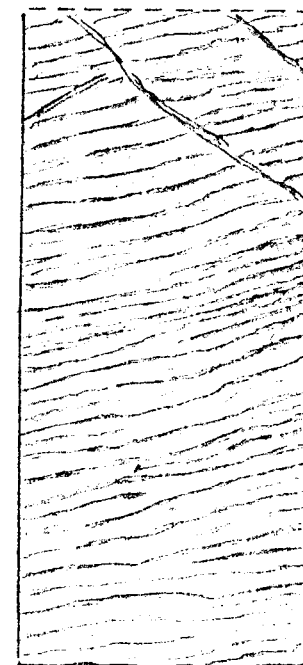
- Materiale in genere a stratificazione sottile, talora con andamento a pieghe.
- Presenza di nuclei più rigidi con scistosità poco evidente per giunti serrati.
- Rilascio in calotta.

scistosità marcata. livelli di grafite lungo i giunti.

frattura in continuità con quelle delle sezioni precedenti (n. 41-42-43)

inclusioni calcite  $\approx 15\%$

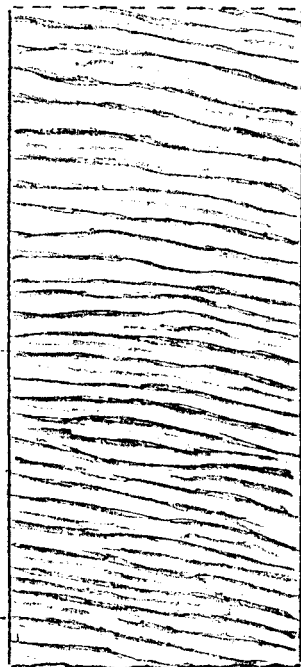
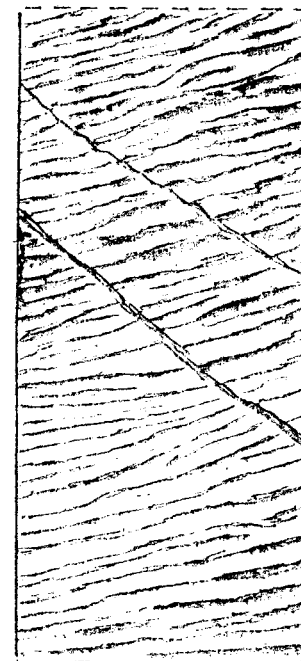
43

- Caratteristiche litologico-strutturali analoghe a quelle della sezione precedente.

scistosità abbastanza netta.

inclusioni calcite  $\approx 12\%$

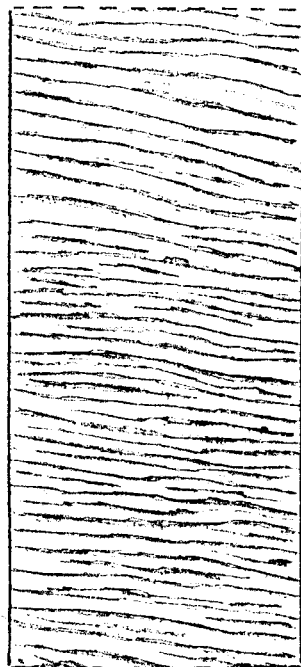
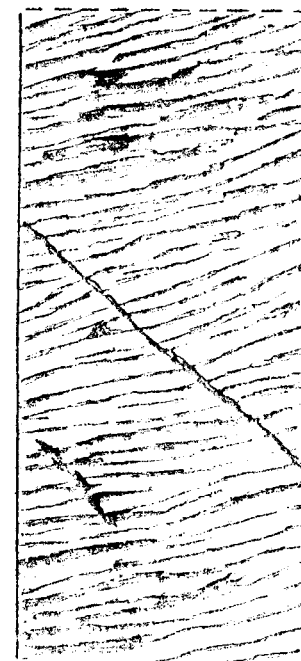
- La parte superiore del fronte presenta caratteristiche analoghe a quelle della sezione precedente.
- La parte inferiore è caratterizzata da materiale stratificato (alcuni dm di spessore) con inclusione di calcite talora in lenti.
- Rilascio nella zona centrale del fronte (contr. A)

scistosità abbastanza netta

fratture in continuità di giacitura con quelle della sezione precedente.

inclusioni calcite  $\approx 15\%$

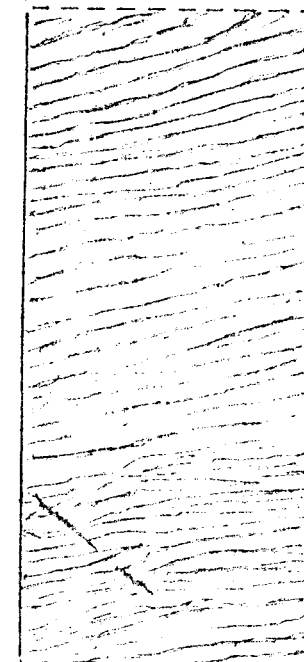
41

- Materiale a stratificazione sottile (alcuni cm.) spesso con andamento a pieghe.

scistosità abbastanza netta.

inclusioni calcite secondaria ( $\approx 15\%$ ) in particolare lungo le cerniere delle pieghe.

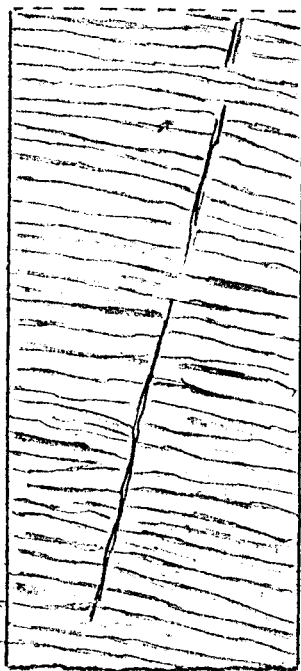
40

- la parte centrale del fronte è caratterizzata da una stratificazione piuttosto irregolare con inclusioni calcitiche lungo i giunti.
- Materiale intensamente fogliettato laminato nelle zone superiori e inferiori, talora con andamento caotico o a pieghe.

scistosità poco netta nella parte centrale  
 Marcata nelle parti sup. e inf. del fronte.  
 fratture in continuità con quelle della  
 sezione precedente.

inclusioni calcite ( $\approx 12\%$ ) soprattutto vicino  
 alle fratture.

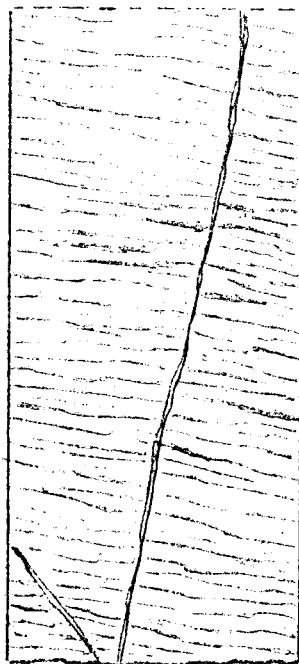
39

- l'intero fronte è caratterizzato da una stratificazione sottile del materiale.
- Numerose inclusioni di calcite in pros. simita delle fratture.

scistosità poco evidente

fratture talora beanti con inclusioni di calcite.

inclusioni calcitiche, talora in lenti lungo i giunti di stratificazione  $\approx 15\%$

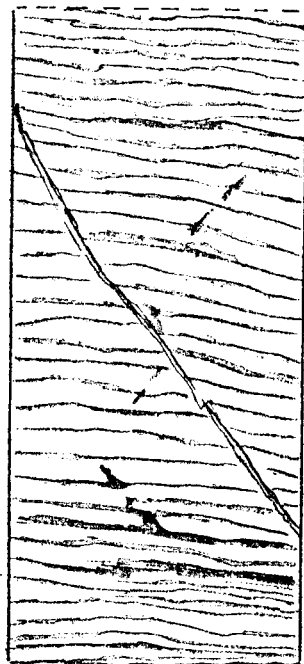
38

- Materiale in strati di 10-20 cm di spessore con giunti di scistosità serrati.
- Il settore A è caratterizzato da materiale intensamente laminato con inclusioni calcitiche frequenti e livelli grafitici.
- Rilascio in calotta.

fratture presenza di fratture con giacitura trasversale rispetto all'asse della galleria.

inclusioni calcite  $\approx 10\%$

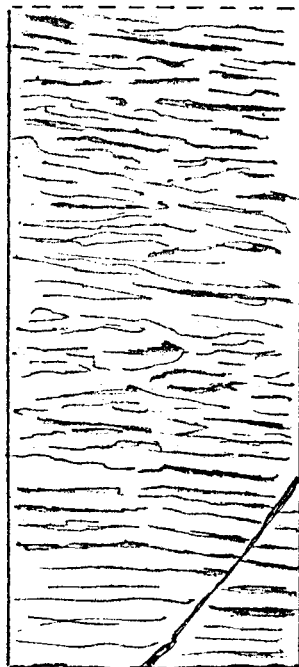
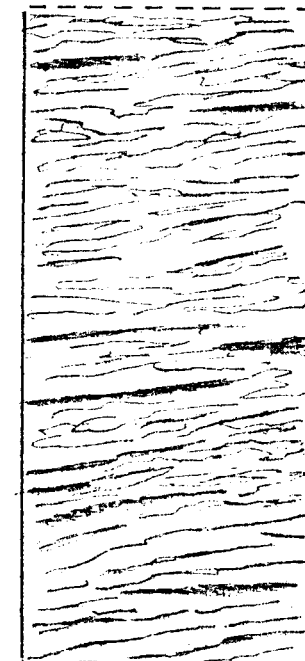
35

- La parte superiore del fronte è caratterizzata da materiale laminato con numerose inclusioni di calcite (soprattutto nelle cerniere delle pieghe - settore A) e ampi livelli grafitici lungo i giunti di scistosità.
- Più regolare la parte inferiore del fronte il cui materiale si presenta in strati di 10-20 cm.
- Rilascio in calotta

scistosità marcata nella parte sup. del fronte.  
Poco evidente nella parte inf.

fratture linee di frattura con diverse caratteristiche di giacitura.

inclusioni calcite  $\approx 12\%$

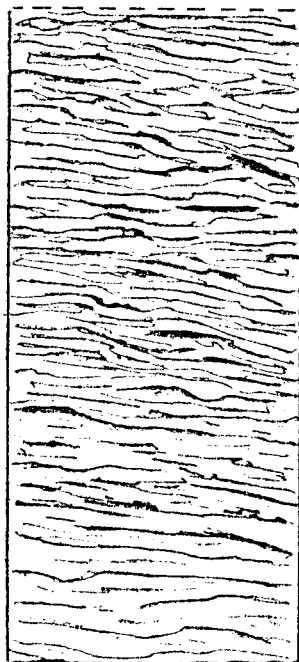
34

- Permangono le caratteristiche litologiche e strutturali della tratta precedente (ml. 963,30 ÷ 966,90)-
- Rilascio in calotta-

scistosità marcata, con livelli grafitici lungo i giunti.

fratture Una linea di frattura nella parte superiore Sx del fronte-

inclusioni calcite secondaria  $\approx 15\%$

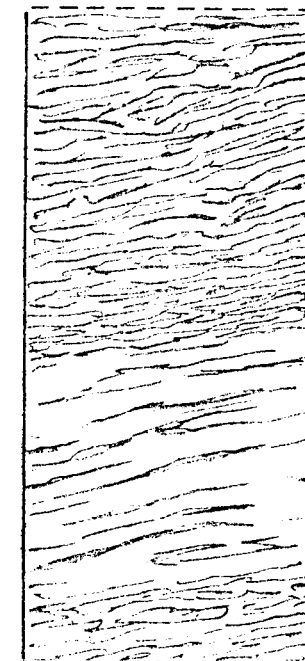
33

- l'intero fronte è caratterizzato da materiale intensamente laminato, con situazione strutturata analoga a quella già riscontrata nella parte superiore delle precedenti sezioni (n° 31-32).

scistosità Netta, con livelli grafitici e inclusioni grafitiche lungo i giunti.

inclusioni calcite secondaria  $\approx 15\%$

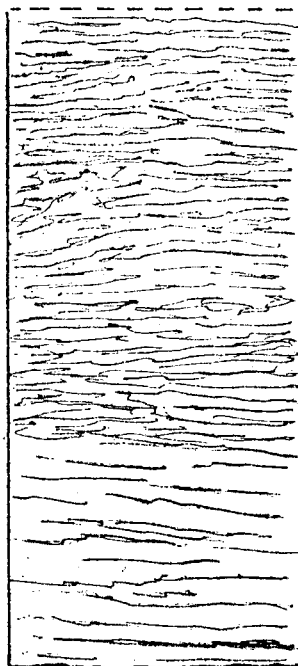
32

- Come nelle precedenti sezioni
- La parte superiore del fronte si presenta con andamento fortemente caotico, con numerose inclusioni di calcite e presenza di livelli grafitici lungo i giunti di scistosità.

scistosità netta nella parte superiore del fronte - Meno netta nella parte inf.

inclusioni calcite secondaria  $\approx 15\%$

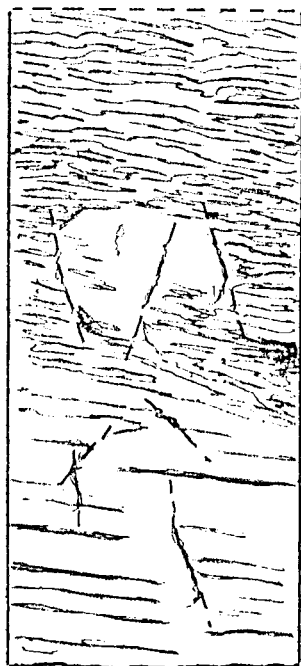
31

- Continuità litologico-strutturali rispetto alle precedenti sezioni.
- Presenza di nuclei più laminati (contr. A) ad andamento caotico.

scistosità netta nella parte superiore del fronte

inclusioni calcite ~ 12%

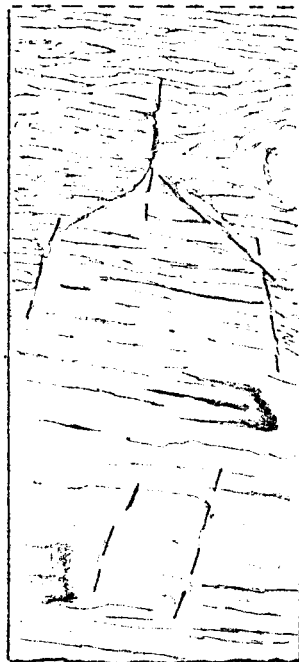
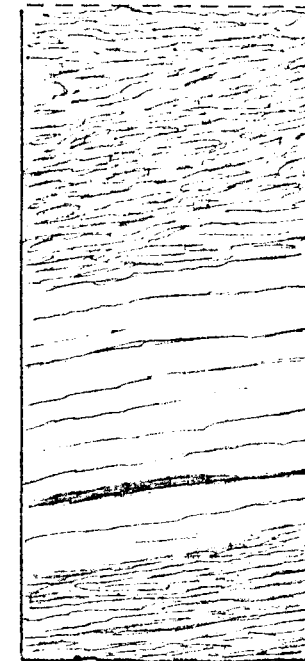
30

- Permangono le caratteristiche litologiche e strutturali rilevate nella precedente sezione.
- In particolare la parte inferiore del fronte è caratterizzata da strati rigidi ridotti in blocchi da numerose leptoclasì

scistosità come nella precedente sezione

fratture numerose leptoclasì subparallele soprattutto nel nucleo centrale del fronte.

inclusioni calcite secondaria  $\approx 12\%$

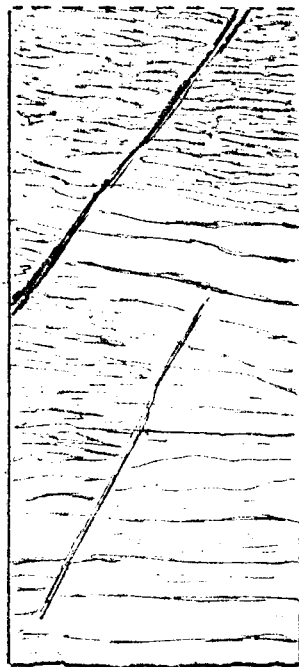
- La parte superiore del fronte è caratterizzata da una struttura a pieghe già riscontrata in precedenza (sezione n°27, progr. 944,50) con materiale intensamente laminato e numerose inclusioni di calcite.
- La parte inferiore ha caratteristiche analoghe a quelle della sezione precedente.

scistosità netta nella parte superiore del fronte.  
poco evidente nella parte inferiore

fratture numerose diaclasi nella parte stratificata - Nel nucleo centrale presentano un andamento trasversale rispetto all'asse della galleria

inclusioni calcite  $\approx$  10%

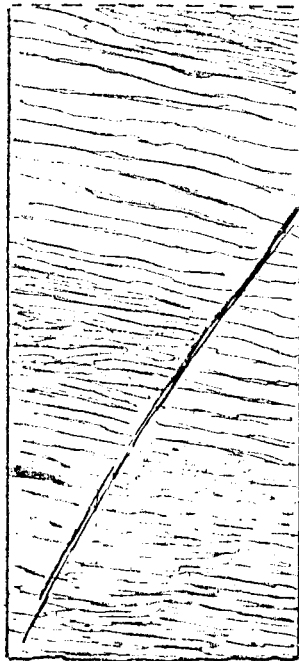
- La zona A è caratterizzata da materiale fogliettato per intensa tettonizzazione
- Presenza di un settore più compatto e rigido nella parte centrale del fronte
- Nella zona inferiore del fronte (contr. C) si ha una stratificazione con spessori dell'ordine del dm e inclusioni calcitiche lungo i giunti

scistosità netta nel settore A - poco evidente nel settore B -

fratture faglie subparallele a modesto rigetto, talora beanti -

- Diaclasi di secondaria importanza nelle zone B

inclusioni calcite secondaria lungo i giunti di scistosità, soprattutto in prossimità delle fratture, in percentuale di circa 12%

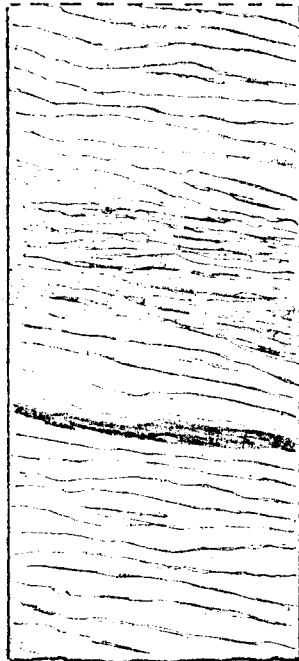
25

-Diverse caratteristiche strutturali tra la parte superiore del fronte, caratterizzata da una stratificazione abbastanza uniforme, e la parte inferiore, il cui materiale risulta intensamente laminato.

scistosità poco evidente per giunti di scistosità serrati nella parte sup. del fronte, marcata nella parte inf. →  
fratture numerose diaclasi subparallele nella parte superiore del fronte.

inclusioni calcite secondaria  $\approx 12\%$

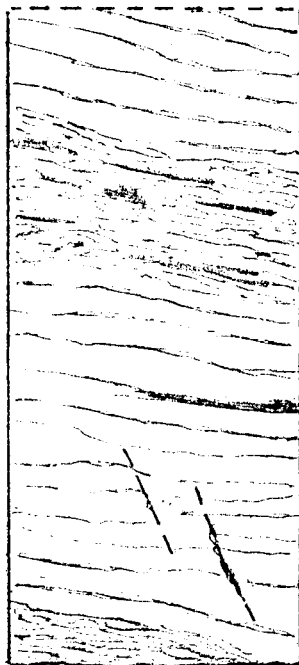
- Continuità delle caratteristiche litologiche e strutturali rilevate nella sezione precedente.
- In particolare accentuazione (zona A) della laminazione e presenza di numerose diaclasi

fratture diaclasi con inclusioni filoniane di calcite

inclusioni calcite  $\approx 15\%$

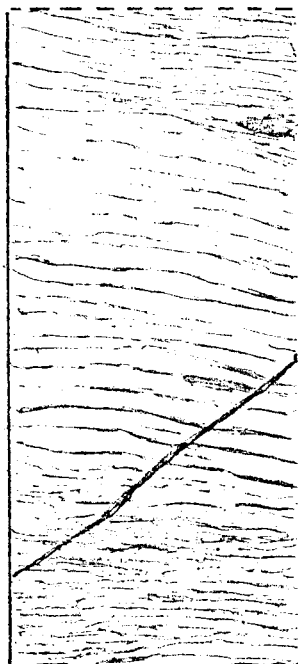
21

- L'intero fronte è caratterizzato da materiale intensamente fogliettato, con netti giunti di scistosità e frequenti inclusioni di calcite secondaria, diviso in grossi blocchi da numerose diaclasi che intersecano le faglie già rilevate nella precedente sezione.
- Rilascio in calotta.

scistosità netta con patine grafitiche lungo i giunti di scistosità.

fratture Due sistemi di faglie con giacitura ortogonale.

inclusioni calcitiche soprattutto lungo i piani di frattura  $\approx 10\%$

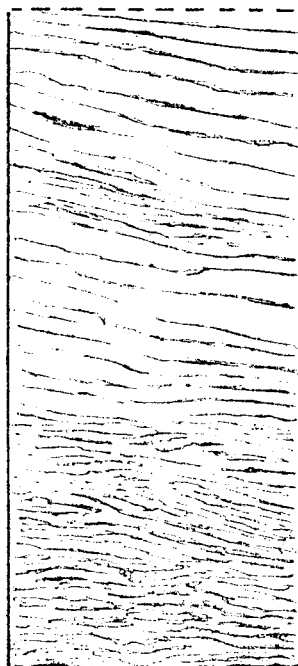
20

-Caratteristiche strutturali simili a quelle rilevate nelle precedenti sezioni, con alternanza di livelli più rigidi, a stratificazione di alcuni dm, con livelli di materiale fortemente laminato

scistosità in genere abbastanza netta

fratture numerose fratture con riempimento di calcite -

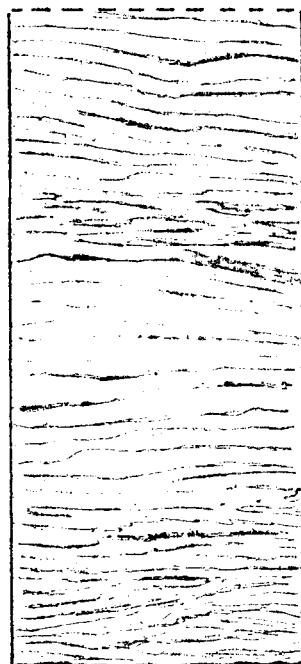
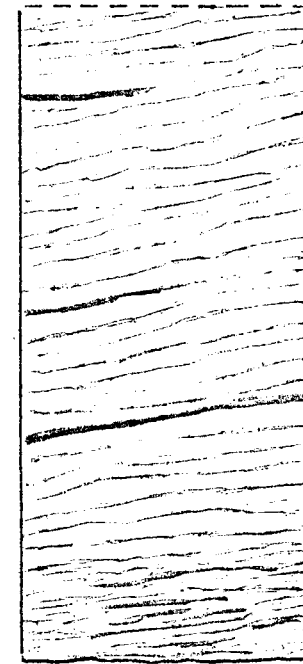
19

Come nelle sezioni rilevate in precedenza  
con diminuzione del materiale fogliettato.  
Nella parte superiore del fronte sono presenti  
numerosi leptoelasi che dividono il materiale  
in blocchi
