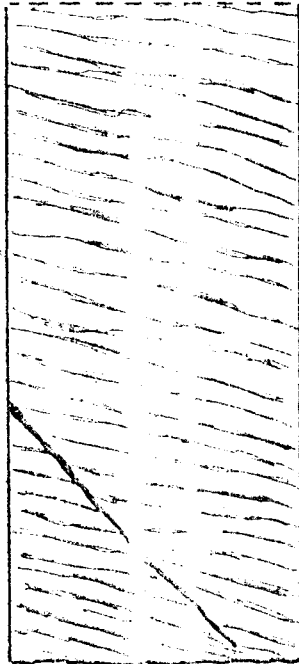
99

- L'intero fronte è caratterizzato da materiale rigido nettamente stratificato.

inclusioni calcite  $\approx 15\%$

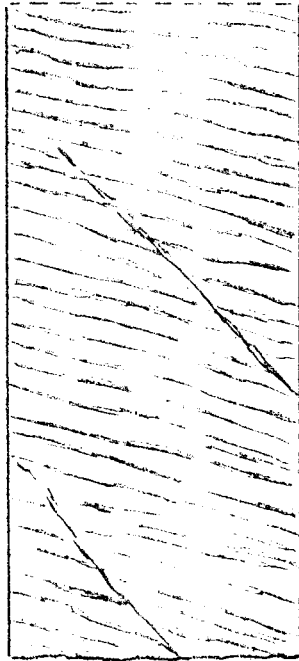
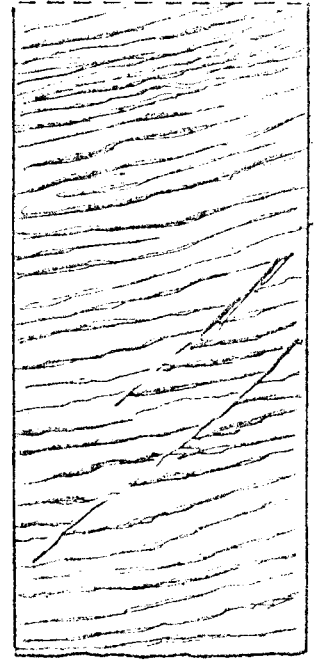
98

- Caratteristiche litologiche e tecniche analoghe a quelle della sezione precedente.

fratture in continuità di giacitura con quelle delle sezioni precedenti.

inclusioni calcite  $\approx 12\%$

venute acqua stillicidio

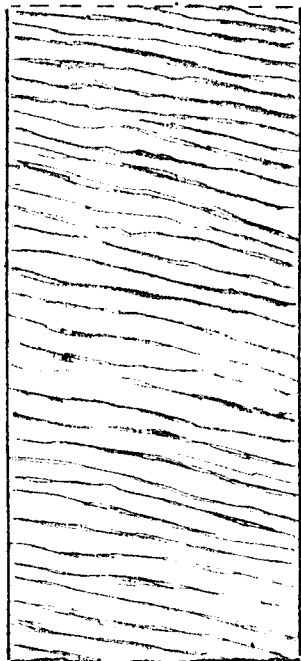
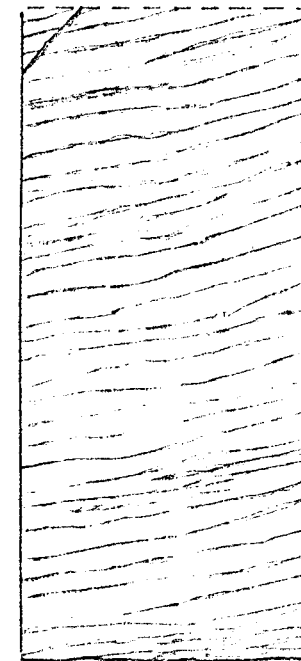
96

- l'intero fronte presenta caratteristiche analoghe a quelle evidenziate per la parte superiore della precedente sezione.
- In particolare presenza di pieghe al piede

inclusioni calcite secondaria ~ 15%

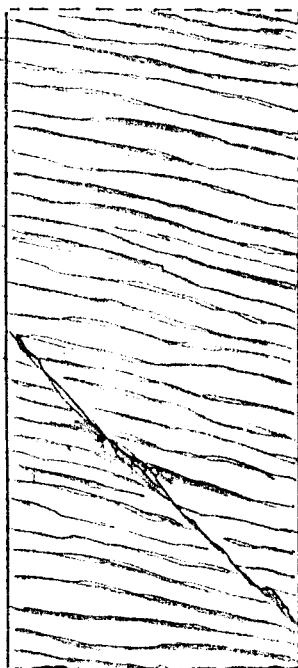
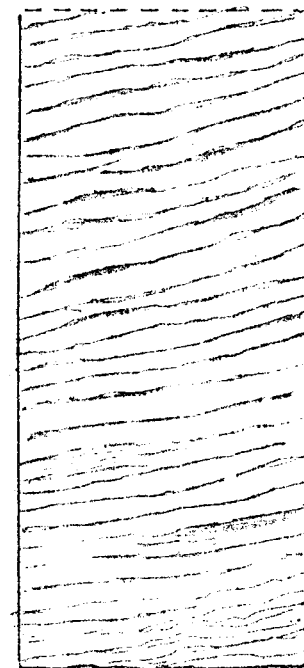
95

- La parte superiore del fronte è caratterizzata da materiale stratificato irregolarmente, con giunti di scistosità serrati.
- Più irregolare il materiale della parte inferiore, con presenza di pieghe e zone laminate.
- Rilascio in calotta.

fratture in continuità con quella rilevata nella sezione precedente.

inclusioni calcite ~ 20%

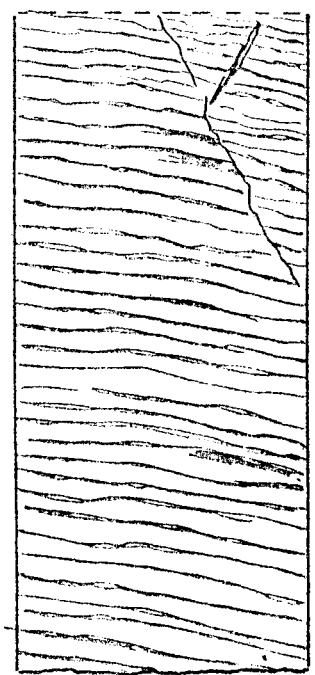
94

- Caratteristiche strutturali analoghe a quelle della sezione precedente
- Rilascio in calotta

scistosità abbastanza evidente

fratture comparsa di una linea di fratture nella parte sup. ovest del fronte

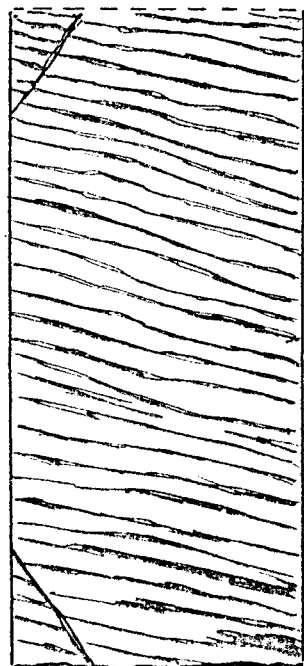
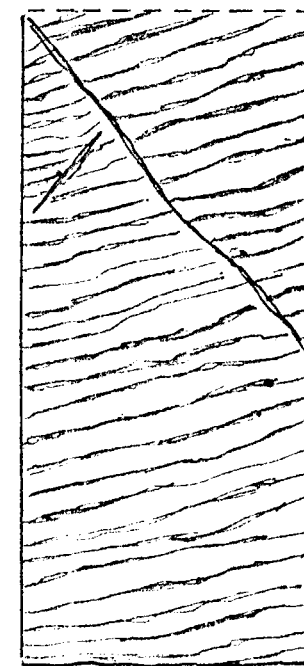
93

- Diverse caratteristiche litologiche e strutturali del materiale con zone a pieghe alternate a livelli caratterizzati da una maggiore rigidità.

scistosità marcata nelle zone a pieghe, poco evidente nei livelli più rigidi.

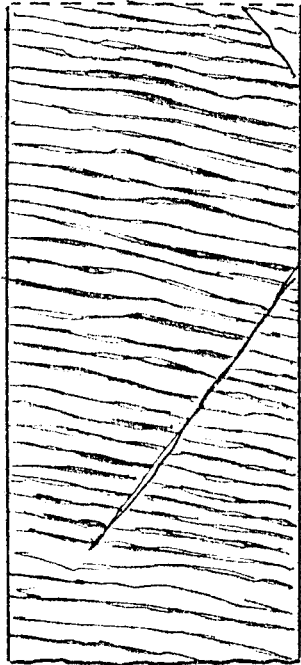
- Permangono le caratteristiche litologiche e strutturali evidenziate per la tratta di galleria relativa alle sezioni 88-89-90 (ml. 1172,00 ÷ 1179,50)
- Comparsa di una zona intensamente laminata in calotta

scistosità netta, con livelli grafitici lungo i giunti

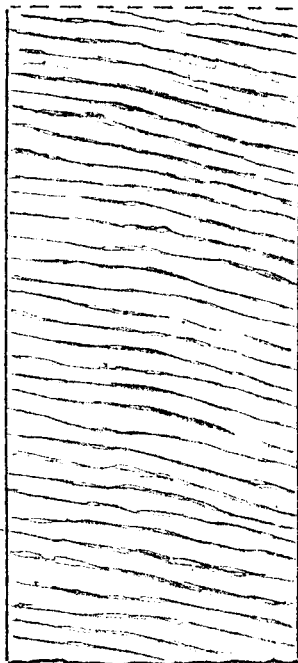
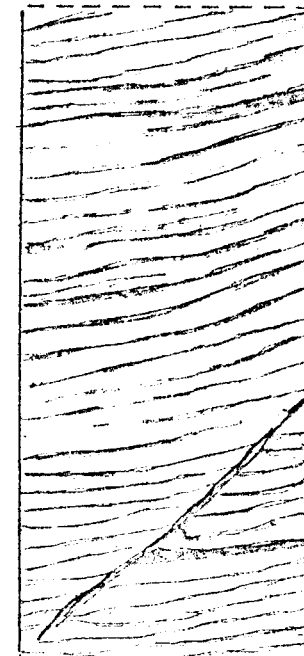
90

- Caratteristiche litologiche e strut. turali analoghe a quelle delle sezioni precedenti (n. 88-89).

inclusioni calcite secondaria  $\approx 18\%$

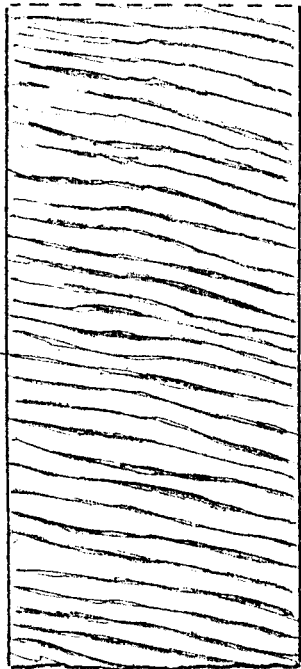
89

- Il fronte presenta caratteristiche litologico-strutturali analoghe a quelle della sezione precedente

fratture in continuità con quelle della sezione precedente.

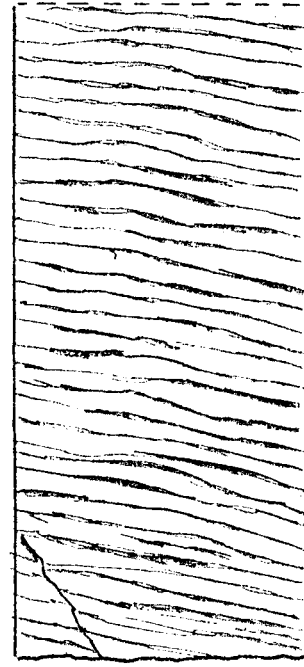
88

Materiale a stratificazione irregolare talora laminato (contr. A).  
- Presenza di pieghe con inclusioni di calcite lungo le cerniere.

scistosità netta.

venute acqua stillicidio

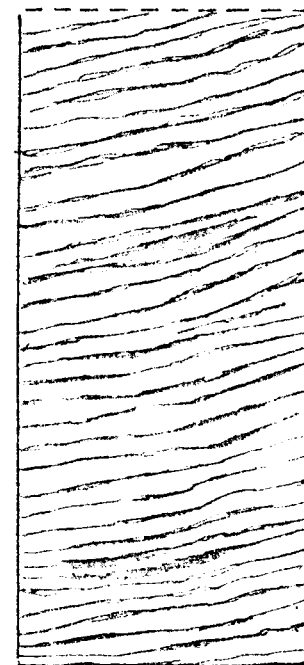
87

- Caratteristiche litologiche e strutturali analoghe a quelle della sezione precedente.
- In particolare: venute d'acqua da fratture trasversali rispetto all'asse della galleria e subparallele alla famiglia contr. F-F.

scistosità netta con livelli grafitici lungo i giunti.

fratture continuità di giacitura con quelle rilevate nella sezione precedente.

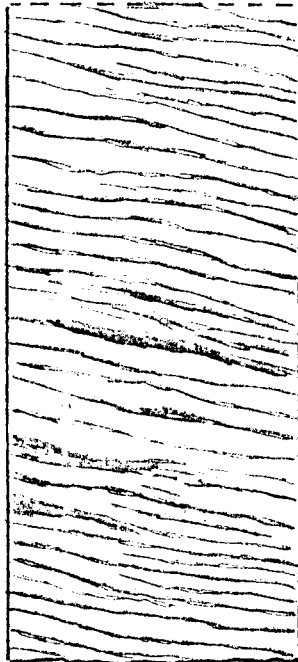
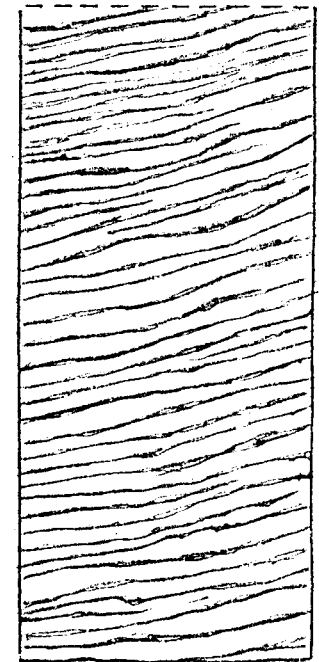
85

- Materiale a stratificazione irregolare (spessori dell'ordine del dm.) con zone ad andamento a pieghe (contr. A) o intensamente laminare (contr. B)

scistosità netta con livelli grafiteici lungo i giunti.

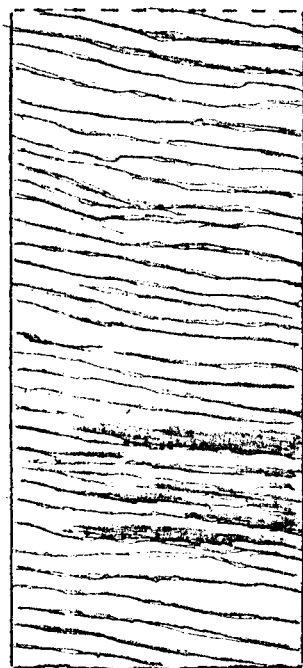
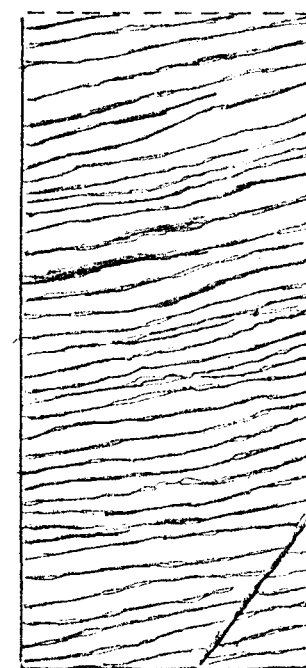
84

- Caratteristiche litologiche e tecniche analoghe a quelle evidenziate per la parte superiore della sezione precedente.
- In particolare: presenza di zone a laminazione intensa con ampi livelli grafiteici lunghi giunti di scistosità (contr. A)

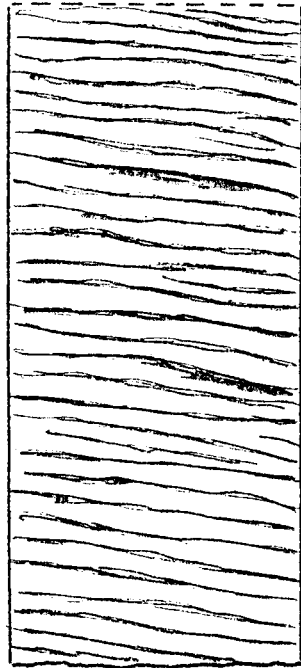
83

- La parte inferiore del fronte presenta caratteristiche litologico-strutturali analoghe a quelle della sezione precedente.
- Caratteristiche differenti nella parte superiore dove il materiale si presenta meno rigido, con andamento a pieghe evidenziato da inclusioni calcitiche.

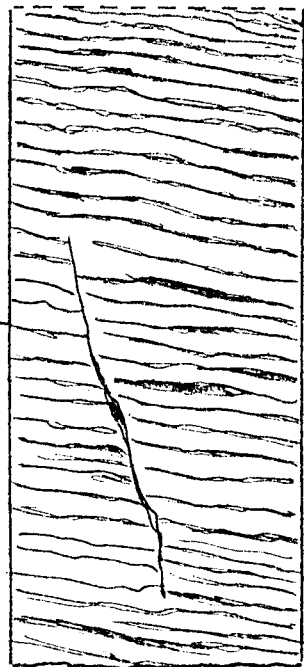
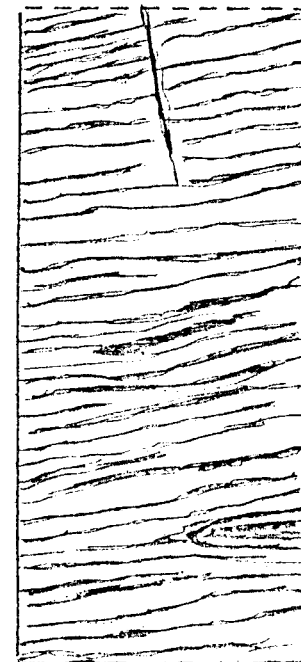
82

- Materiale a stratificazione sottile (al. cuni cm.) talora laminato (contr. A) con andamento caotico.
- Rilascio in calotta

scistosità netta con livelli grafittici lungo i giunti.

fratture sub-parallele al fronte.

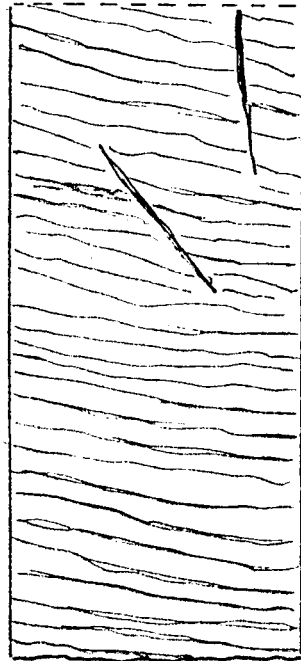
- Caratteristiche litologiche e strutturali analoghe a quelle della sezione precedente.
- Rilascio in calotta.

scistosità netta con livelli grafitici lungo i giunti.

fratture fratture sub-parallele al fronte.

venute acqua stillicidio

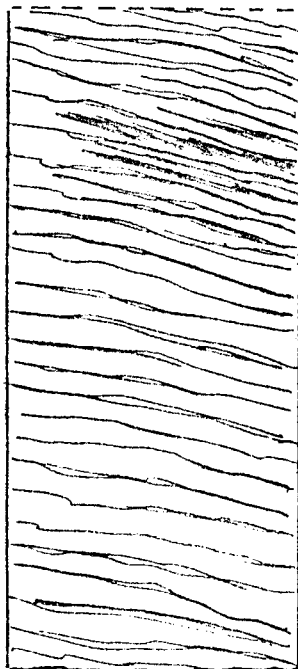
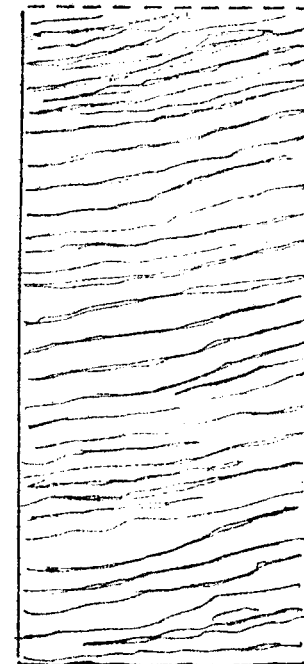
80

- La parte superiore del fronte è caratterizzata da materiale intensamente tettonizzato con andamento a pieghe e numerose leptoclasti.

- La parte inferiore ha caratteristiche simili a quelle della sezione precedente.

fratture numerose leptoclasti nella parte sup. del fronte.

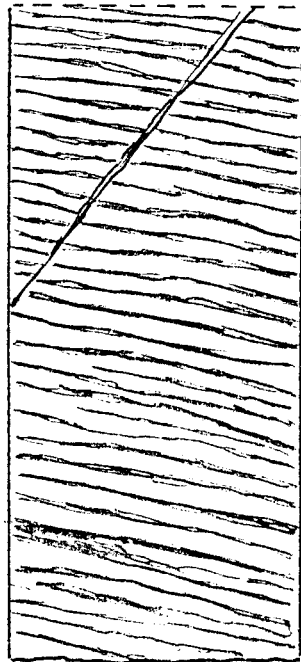
79

-Il fronte è caratterizzato da una stratificazione piuttosto irregolare (spessore pochi dm) con giunti di stratificazione netti, spesso con inclusioni filoniane di calcite.  
 -In particolare presenza di materiale con andamento a pieghe nella parte superiore del fronte.

scistosità evidente

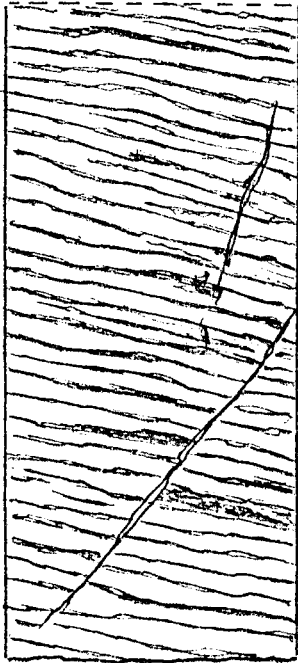
78

- Materiale a stratificazione sottile, con zone intensamente laminare ad andamento caotico (contr. A)
- Numerose inclusioni di calcite secondaria in prossimità delle fratture e nelle cerniere delle pieghe.
- Rilascio nel paramento ovest-

scistosità netta, con livelli grafitici lungo i giunti

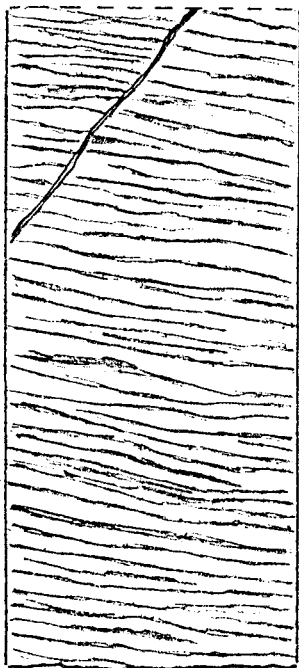
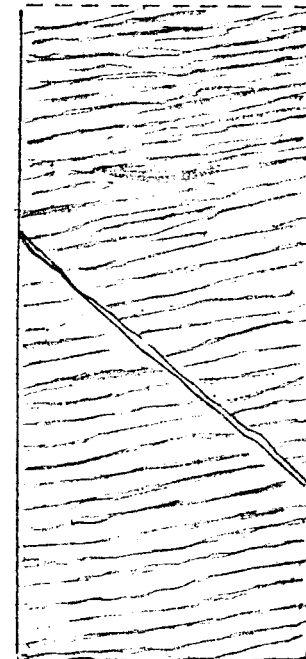
77

- Caratteristiche litologiche e strutturali analoghe a quelle rilevate nella sezione precedente.

fratture incontinuità di giacitura con quella rilevata in precedenza.

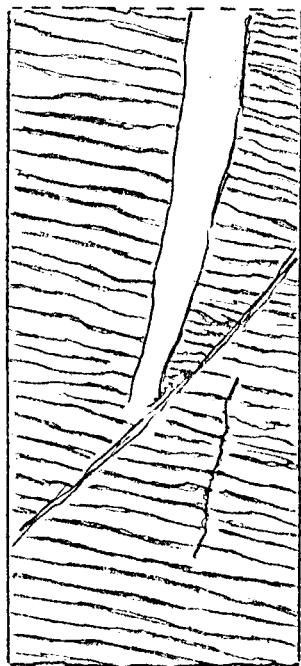
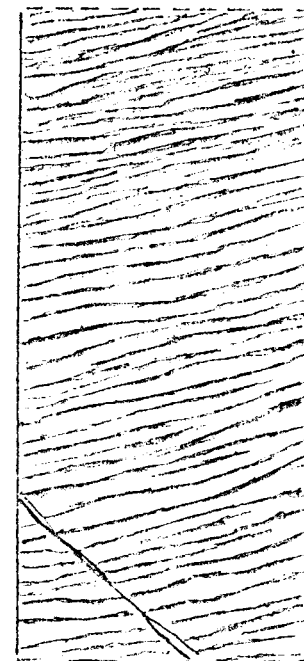
76

- Materiale a stratificazione sottile (alcuni cm.) con presenza di nuclei più rigidi (contr. A) e di pieghe (contr. B)
- Rilascio nel paramento ovest (progr. 1125 ≈)

fratture Faglia in continuità con quella della sezione precedente, beante con inclusioni di calcite.

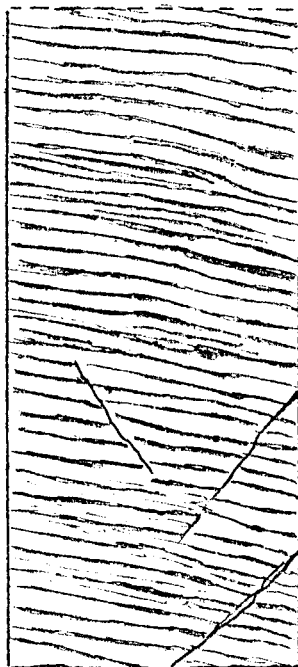
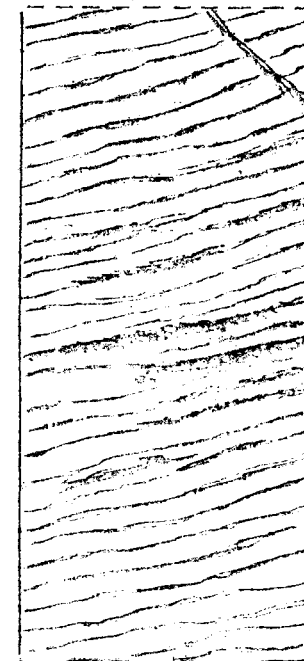
75

- Materiale a stratificazione irregolare talora evidenziata da inclusioni calcitiche lungo i giunti (zona A).

fratture comparsa di una linea di frattura nella parte inf. ovest con analoghe caratteristiche di giacitura delle leptoclasti rilevate nella sezione precedente.

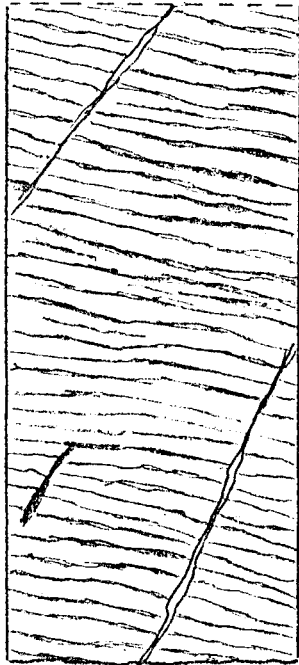
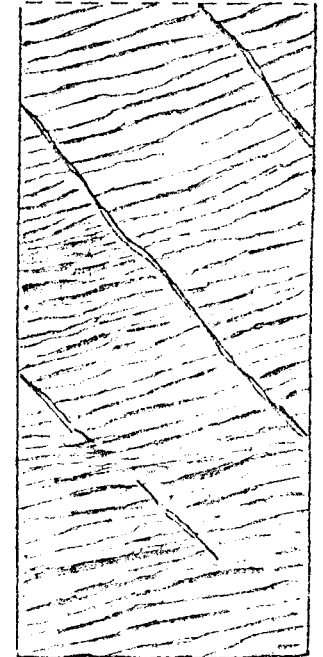
73

- Materiale a stratificazione irregolare, da pochi cm. di spessore. (parte sup.) ad alcuni dm. (parte inf.) ridotto in grossi blocchi dall'intersezione di due diversi sistemi di fratture.
- Rilascio in calotta.

scistosità netta nella parte sup. del fronte -  
poco evidente nella parte inf.

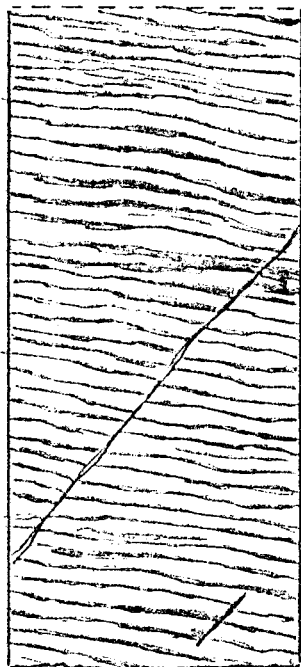
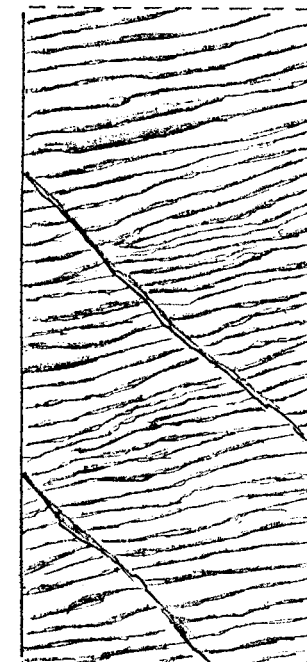
-Caratteristiche litologiche e strutturali analoghe a quelle rilevate per la parte superiore della sezione precedente.

scistosità marcata con livelli grafitici lungo i giunti

fratture in continuità con quelle delle sezioni precedenti

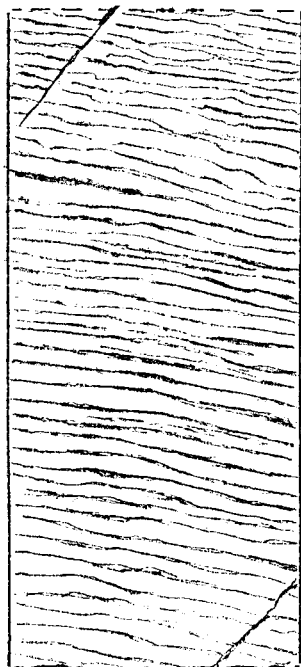
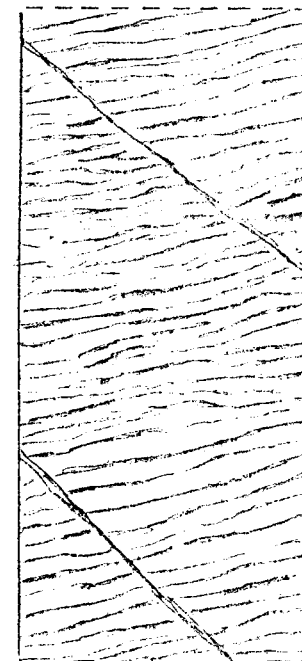
- La parte inferiore del fronte è caratterizzata da una stratificazione piuttosto irregolare del materiale, con scistosità poco evidente.
- Parte superiore: materiale a stratificazione sottile (pochi cm.), talora laminato e ad andamento caotico (contr. A) con numerose inclusioni di calcite e livelli grafitici lun. go i giunti.

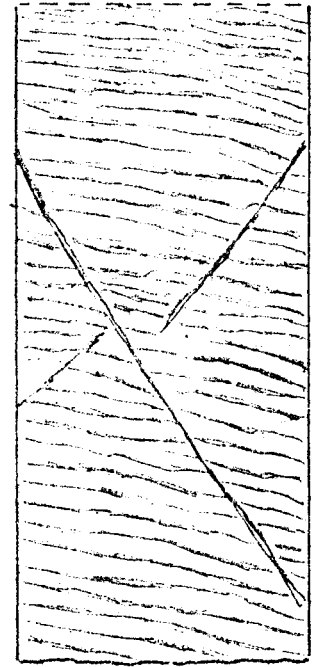
71

- Materiale a stratificazione irregolare con zone intensamente laminare ad andamento caotico con abbondanti inclusioni di calcite.  
- Rilascio in calotta.

scistosità netta con livelli grafitici lungo i giunti

fratture numerose, in continuità di giacitura con quelle delle precedenti sezioni.

inclusioni calcite  $\approx$  18%

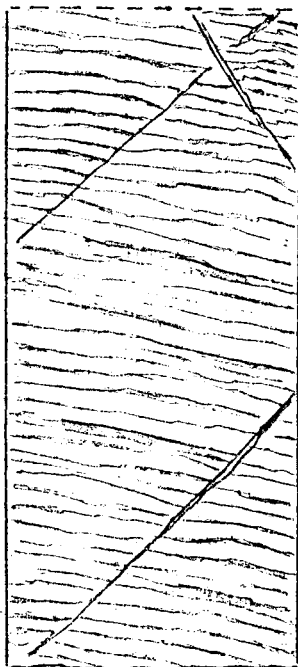
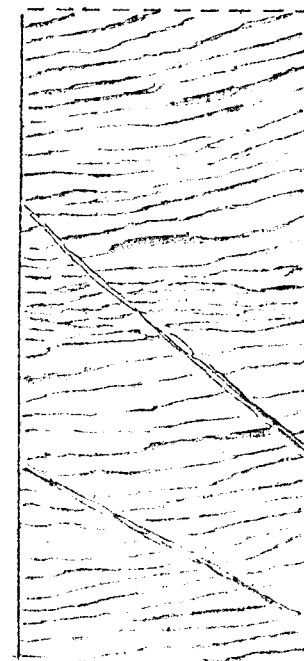
70

- Caratteristiche litologico-strutturali analoghe a quelle della sezione precedente.
- In particolare presenza di numerose diaclasi nella parte superiore del fronte.

scistosità netta, con livelli grafitei lungo i giunti.

fratture come nella sezione precedente.

inclusioni calcite ≈ 15%

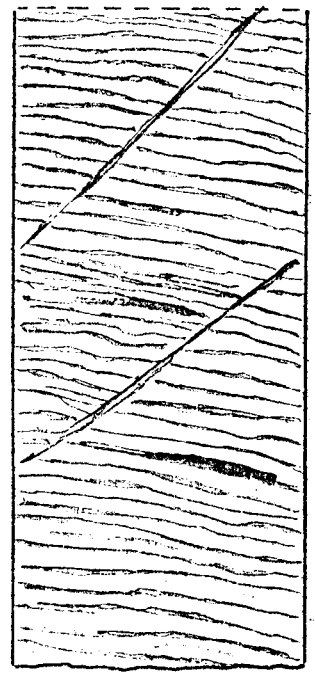
69

- Permangono le caratteristiche litologico-strutturali rilevate nella sezione precedente.

scistosità abbastanza evidente

fratture in continuità con quelle rilevate in precedenza.

inclusioni calcitiche spesso in filoni lungo i giunti di stratificazione.  
≈ 15%

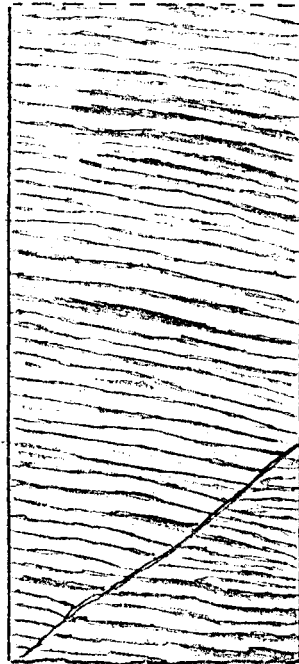
67

- La parte superiore del fronte è caratterizzata da materiale a stratificazione sottile, talora fogliettata.
- La parte inferiore è costituita da materiale più rigido, con giunti di stratificazione spesso evidenziati da inclusioni calcitiche e ridotto in blocchi da numerose diaclasi.
- In particolare zone intensamente tettonizzate con inclusioni calcitiche valutabili intorno al 40÷50%.

scistosità netta nella parte superiore del fronte -

fratture numerose, talora beanti.

inclusioni calcite ≈ 70%

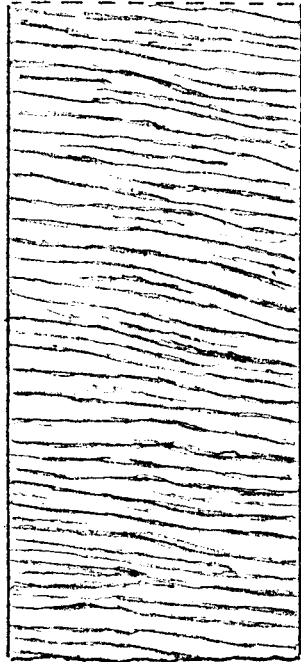
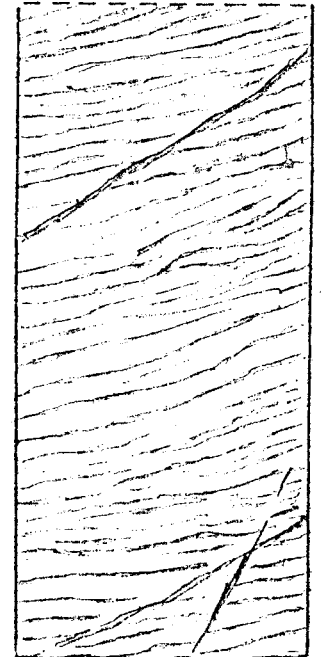
66

- Caratteristiche strutturali e litologiche analoghe a quelle delle precedenti sezioni -

scistosità abbastanza evidente

fratture come nelle sezioni n° 62-63-64. talora beanti con inclusioni calcitiche.

inclusioni calcite ≈ 15%

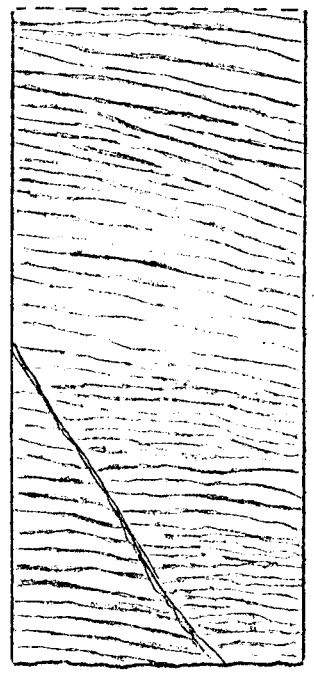
65

- Materiale a stratificazione sottile (pochi cm) talora laminato o con andamento a pieghe -

scistosità netta con livelli grafitici lungo i giunti -

fratture in continuità con quelle delle precedenti sezioni -

inclusioni calcite secondaria ≈ 15%

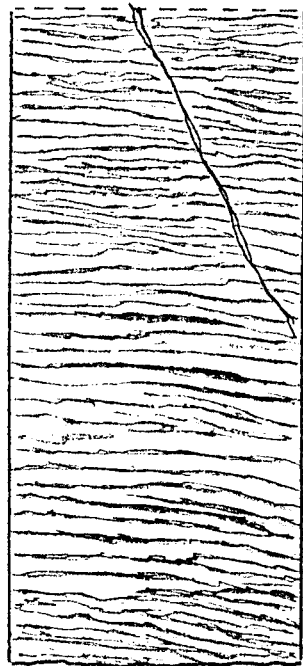
- l'intero fronte è caratterizzato da materiale sottilmente stratificato spesso fogliettato e con andamento caotico (Zone A)  
 - Rilascio in calotta -

scistosità netta soprattutto nelle zone A, con inclusioni calcitiche e grafitiche lungo i giunti  
 fratture in continuità di giacitura con quelle della sezione precedente.

inclusioni calcite secondaria ≈ 12%

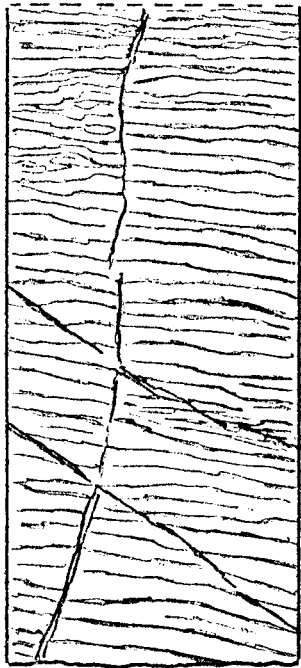
63

- Caratteristiche litologico-strutturali analoghe a quelle rilevate nella precedente sezione
- Materiale laminato per intensa tettonizzazione nel settore superiore del fronte-
- Rilascio in calotta.

scistosità abbastanza netta con livelli grafitici lungo i giunti

fratture numerose, con diverse caratteristiche giaciture.

inclusioni calcite ≈ 15%

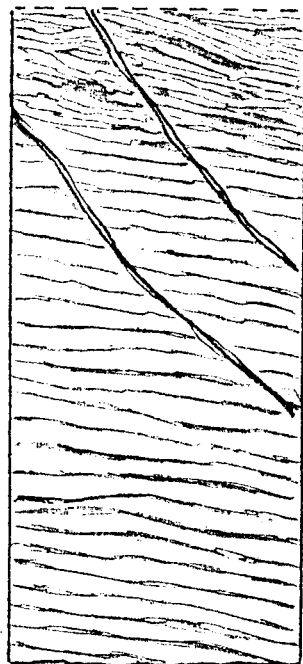
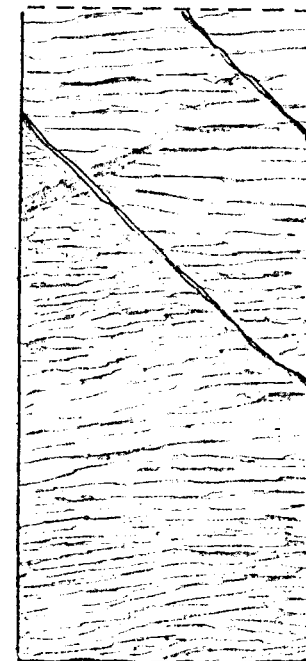
- l'intero fronte è interessato da numero  
se faglie, le quali, intersecandosi, ridov.  
cono il materiale in grossi blocchi  
o cunei.
- le zone A sono caratterizzate da ma:  
teriale intensamente tettonizzato, ridot.  
to in piccole scaglie

scistosità mareata, con livelli grafitici sopra,  
tutto nelle zone contr. A

fratture numerose, talora beanti con in.  
clusioni calcitiche.

inclusioni calcite secondaria  $\approx 15\%$

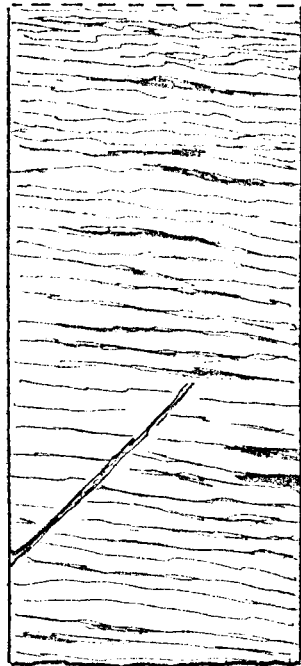
61

- ZONE A : materiale intensamente laminato, spesso ridotto in scaglie per intensa tettonizzazione - Numerose fratture
- ZONE B : strati irregolari con spesso, ri dell'ordine del dm.
- Fratture longitudinali in calotta.

scistosità netta con inclusioni grafitiche  
lungo i giunti

fratture numerose, in continuità di giacitura con quelle delle sezioni precedenti.

inclusioni calcite ≈ 15%

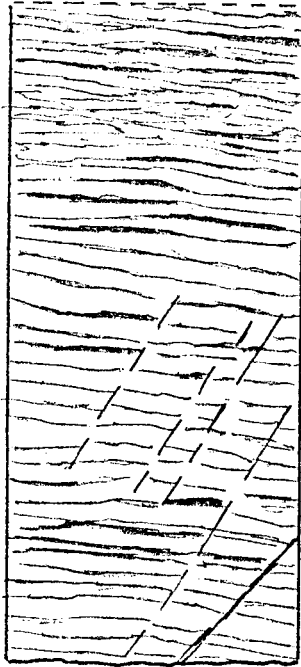
60

- Il fronte è caratterizzato da materiale irregolarmente stratificato, con andamento a pieghe (zona B) o intensamente laminato (zona A).
- Fratture longitudinali in calotta.

scistosità Netta, con ampi livelli grafici lungo i giunti

fratture in continuità di giacitura con quelle già rilevate nella precedente sezione.

inclusioni calcite ≈ 15%

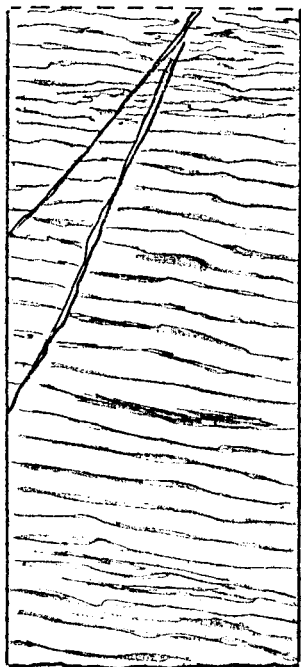
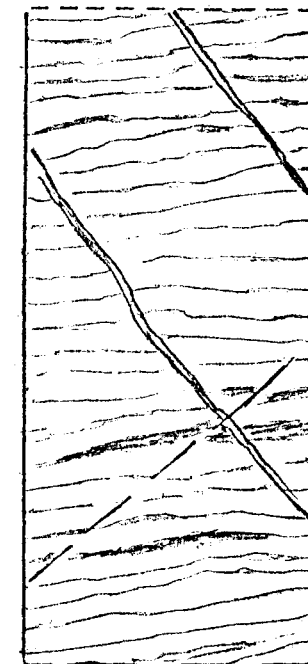
59

- Come nelle sezioni rilevate in precedenza (n° 55-56-57).
- Stratificazione irregolare con spessori variabili da pochi cm. ad alcuni dm.
- Continuità delle fratture longitudinali in calotta.

scistosità abbastanza netta nella parte inferiore del fronte.

fratture con medesime caratteristiche diaclinali e continua con quelle delle sezioni precedenti.

inclusioni calcite ≈ 10%

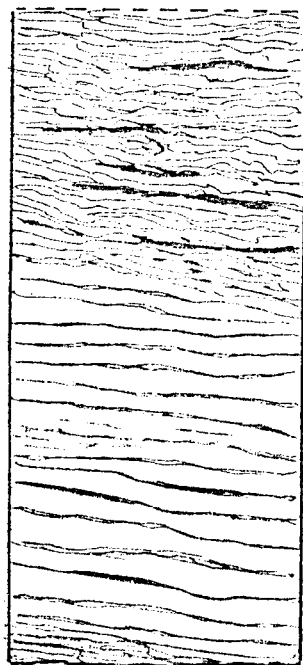
52

- Il settore A del fronte è caratterizzato da materiale a stratificazione sottile, in genere irregolare con scistosità abbastanza netta.
- I settori B e C rappresentano le zone di maggior tettonizzazione, ad andamento fortemente caotico (zona B) o con presenza di pieghe (zona C)

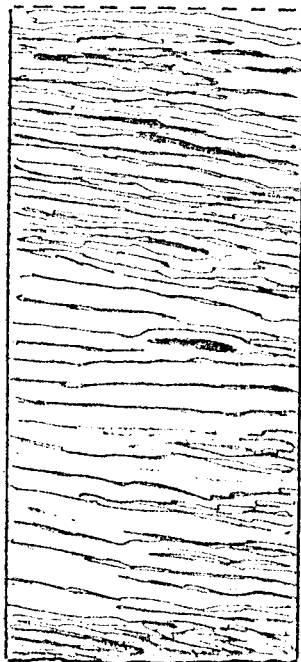
51

- l'intero fronte è caratterizzato da materiale intensamente laminato e fogliettato per tettonizzazione, con andamento a pieghe ben evidente -
