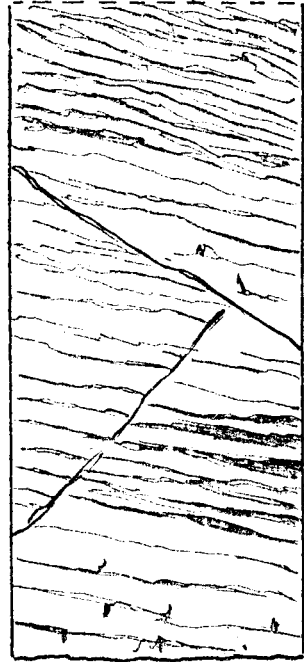
149

- Permangono le caratteristiche litologico-strutturali della precedente sezione.

fratture in continuità con quelle delle sezioni precedenti

inclusioni calcite $\approx 18\%$

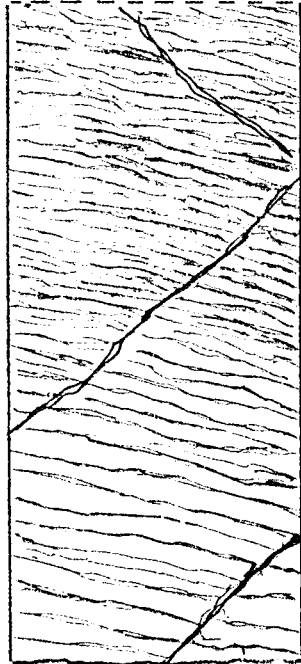
148

- Differenti caratteristiche litologiche e
strutturali tra i due settori del fron-
te limitati dalla faglia trasversa.
le. Nella parte superiore il materiale
si presenta intensamente laminato e
piegato, con scistosità marcata; nel
la parte inferiore è invece più compa-
to, con scistosità poco evidente e nume-
rose leptoclasti evidenziati da inclu-
sioni di calcite.
- Rilascio in calotta

inclusioni calcite $\approx 18\%$

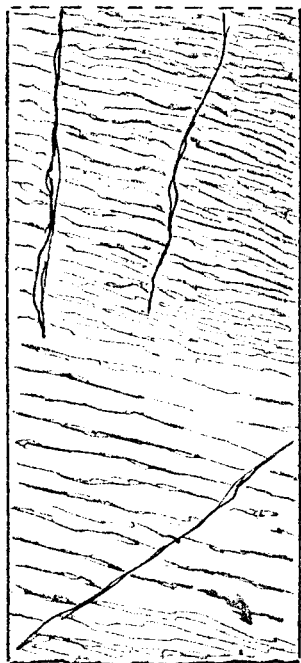
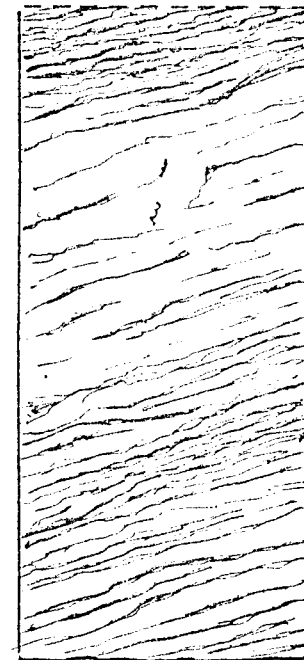
147

- Caratteristiche litologiche e strutturali analoghe a quelle della sezione precedente.
- Rilascio in calotta

scistosità netta nella parte sup. ed inf. del fronte.

fratture numerose talora beanti con riempimento di calcite secondaria.

inclusioni calcite $\approx 20\%$

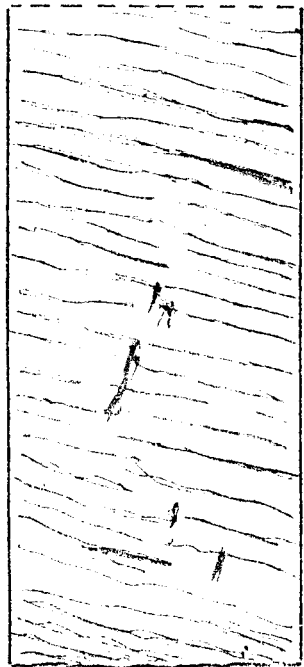
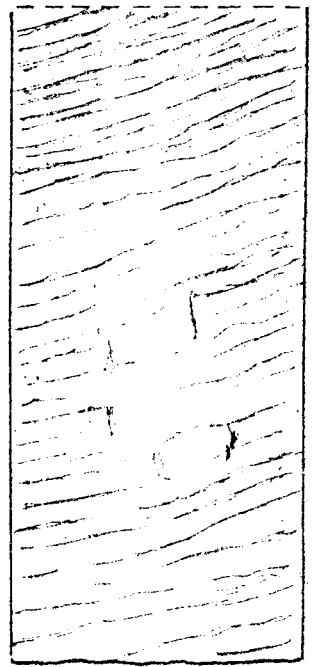
146

- La parte centrale - inferiore del fronte è caratterizzata da materiale all'apparenza compatto, con giunti di stratificazione regolari e marcati e scistosità poco evidente, interessato da numerose leptoclasti con inclusioni di calcite.
- Materiale laminato o a stratificazione sottile nella parte sup. del fronte.
- Rila scio in calotta

scistosità poco evidente

inclusioni calcite ≈ 20%

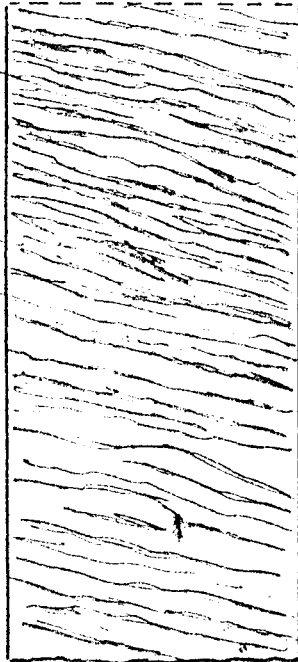
145

- Caratteristiche litologiche e strutturali analoghe a quelle della sezione precedente.
- In particolare: presenza di fratture di modesta entità, con inclusioni calcitiche, normali alle fratture principali.

scistosità poco evidente, nella parte inf. del fronte

inclusioni calcite \approx 20%

venute acqua stillicidio

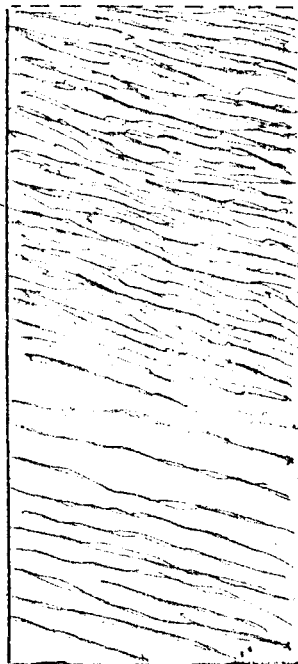
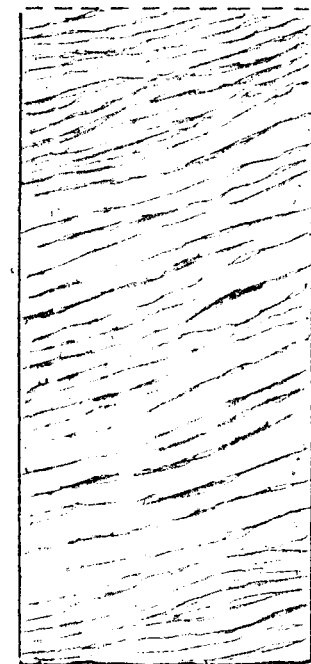
144

- Diverse caratteristiche tra la parte superiore e inferiore del fronte.
- Materiale intensamente laminato, con abbondanti inclusioni calcitiche e scistosità netta (con livelli grafitici lungo i giunti)
- Irregolarmente stratificato, con comporamento più rigido, il materiale nella parte inferiore.
- Rilascio in calotta e nel paramento ovest.

inclusioni calcite 3 20%

venute acqua concentrate in
 settori calotta
 esplosivo

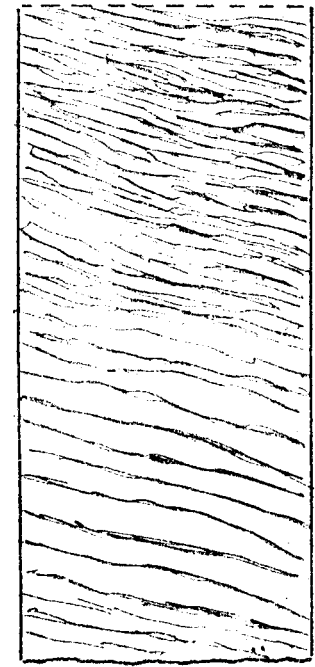
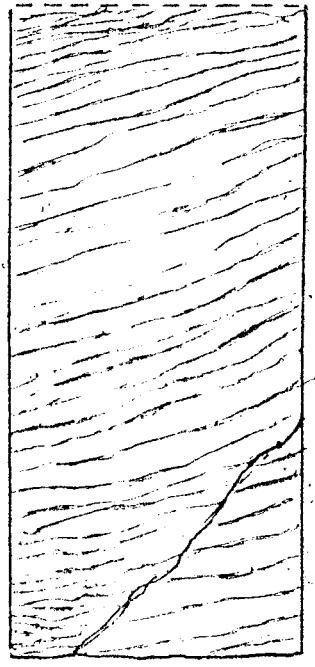
143

- Materiale a stratificazione irregolare (spessori di pochi dm.) con livelli intensamente laminati in calotta e al piede.
- Rilascio in calotta.

scistosità evidente

fratture in continuità con quelle rilevate nella sezione precedente.

inclusioni calcite ≈ 22%

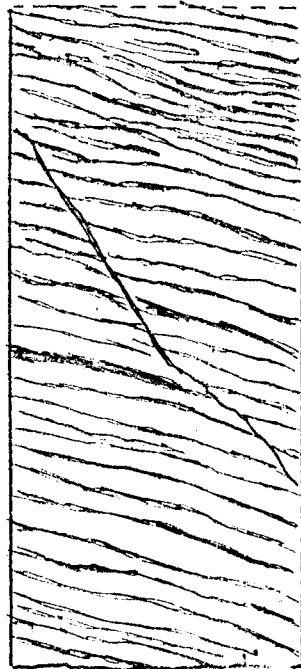
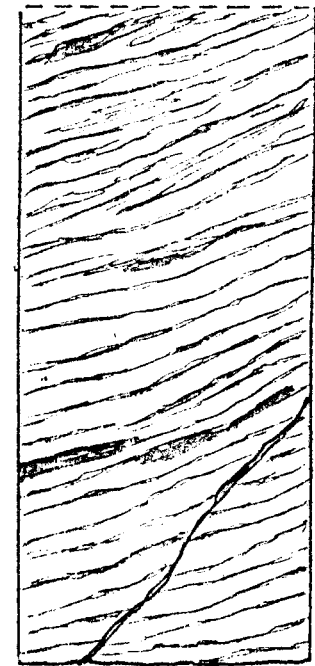
140

-Caratteristiche litologiche e strutturali analoghe a quelle delle sezioni precedenti (n° 130-139)

scistosità evidente

inclusioni calcite secondaria \approx 25%

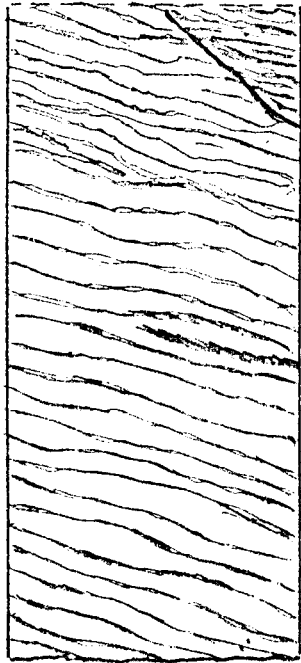
139

- Alternanza di livelli di materiale a stratificazione irregolare con zone intensamente laminare, o con andamento a pieghe, per tettonizzazione.

scistosità netta, con livelli grafittici lungo giunti

fratture longitudinali in calotta

inclusioni calcite $\approx 22\%$

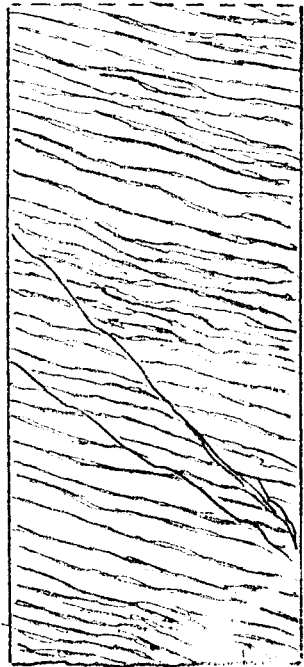
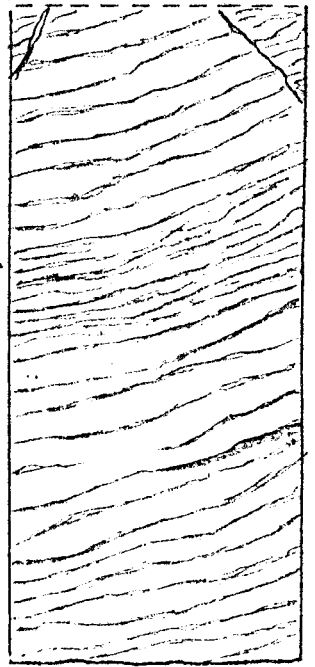
138

- Alternanza di livelli a stratificazione irregolare con livelli intensamente tettonizzati.

scistosità abbastanza netta

fratture in continuità con quelle delle precedenti sezioni.

inclusioni calcite ~ 22%

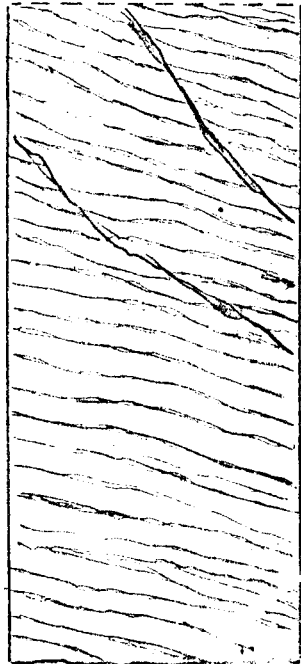
137

- Permangono le caratteristiche litologiche e strutturali rilevate per le sezioni precedenti (n° 135-136)
- Rilascio in calotta.

scistosità netta

fratture numerose, talora benanti, in con-
tinuità con quelle delle precedenti
sezioni

inclusioni calcite ~ 22%

venute acqua stillicidio

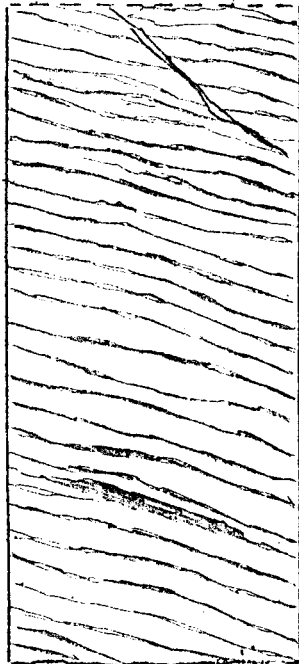
136

- Caratteristiche litologiche e strutturali analoghe a quelle evidenziate per la tratta precedente.
- Rilascio in calotta.

scistosità netta, con livelli grafitici lungo i giunti

fratture numerose, talora beanti, con diverse caratteristiche di giacitura.

inclusioni calcite \approx 20%

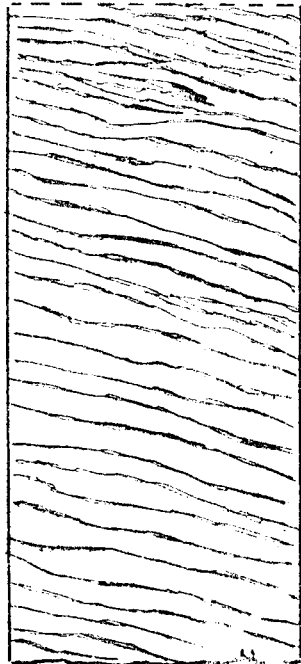
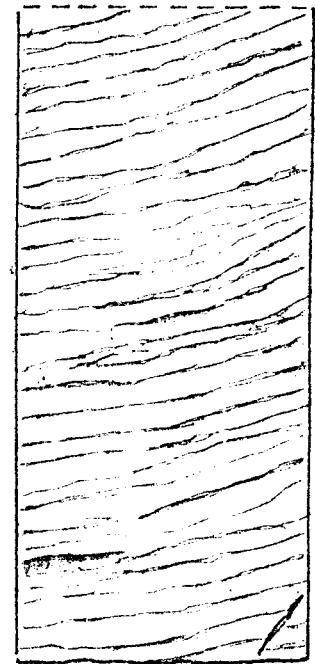
135

- l'intero fronte è caratterizzato da materiale intensamente tettonizzato con numerose pieghe evidenziate da inclusioni di calcite secondaria lungo le cerniere.

- Rilascio in calotta

scistosità netta

fratture in continuità con quelle della sezione precedente.

Fratture longitudinali in calotta

inclusioni calcite ≈ 20%

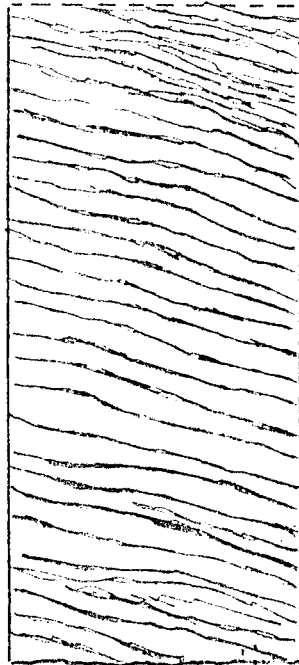
134

-Materiale intensamente laminato nella parte superiore del fronte; irregolarmente stratificato nelle zone centrale ed inferiore -

-Rilascio in calotta

scistosità abbastanza evidente

fratture in continuità di giacitura con quelle della sezione precedente.

inclusioni calcite secondaria ≈ 20%

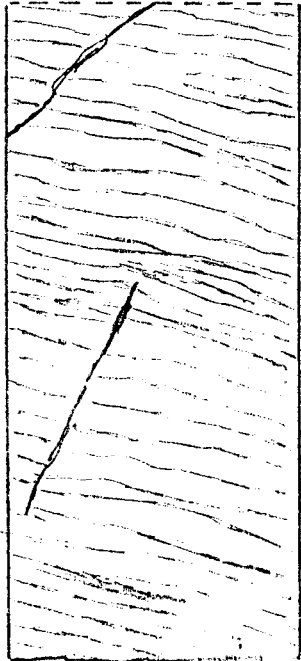
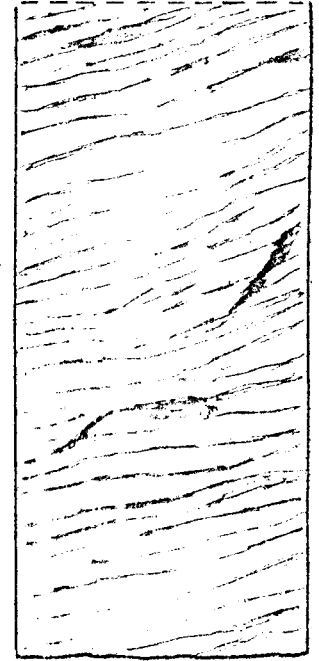
130

- Materiale a stratificazione irregolare con livelli di materiale intensamente laminato (con livelli grafitici lungo i giunti di scistosità) e presenza di zone con andamento a pieghe.

scistosità abbastanza netta

inclusioni calcite \approx 18%

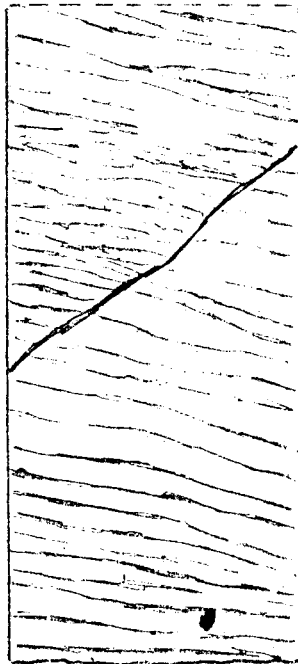
129

- l'intero fronte presenta caratteristiche litologiche e strutturali analoghe a quelle rilevate per la sezione precedente

scistosità abbastanza evidente

inclusioni calcite $\approx 20\%$

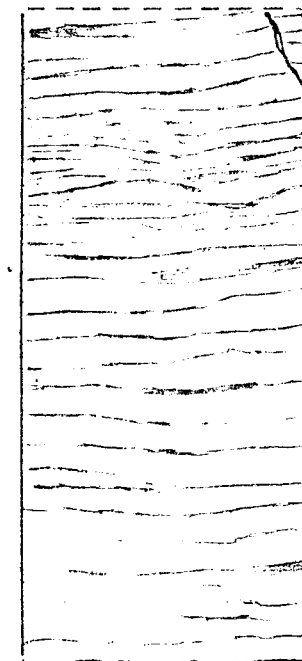
128

- Diverse caratteristiche strutturali tra la parte superiore ed inferiore del fronte.
- Alternanza di livelli a stratificazione irregolare con livelli intensamente laminati, nella parte sup.
- Strati più regolari con giacitura sub-orizzontale nella parte inferiore.
- Rilascio in calotta e nel paramento ovest.

fratture in continuità con quelle delle sezioni precedenti.

inclusioni calcite $\approx 18\%$

venute acqua stillicidio
 n° fori
 esplosivo

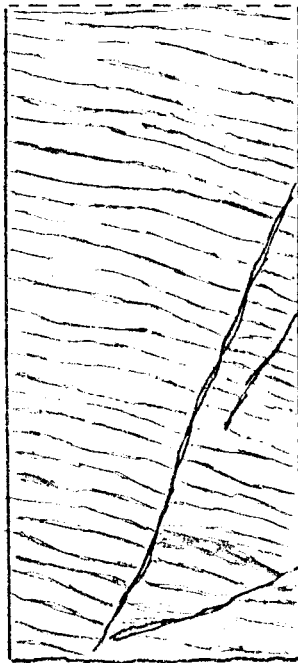
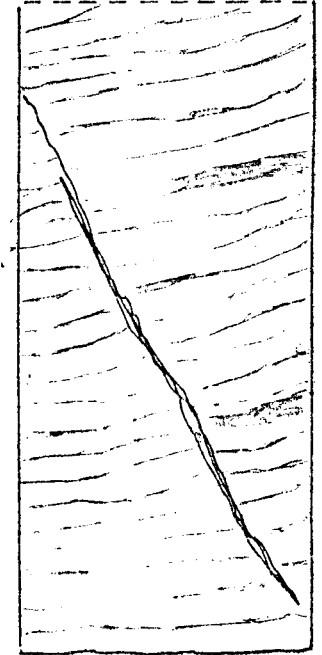
127

- La parte superiore del fronte presenta caratteristiche litologico-strutturali analoghe a quelle della sezione precedente.
- Più regolare la parte inferiore, dove il materiale si presenta stratificato, con giunti più evidenti e con giacitura sub-orizzontale.
- Rilascio in calotta.

scistosità netta nella parte sup. del fronte.
Meno evidente nella parte inferiore.

fratture in continuità di giacitura con quelle delle sezioni precedenti.

inclusioni calcite secondaria \approx 18%

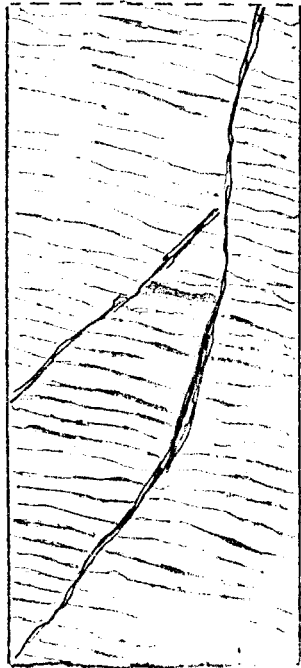
126

- l'intero fronte è caratterizzato da una stratificazione sottile ed irregolare del materiale, talora laminato, con numerose inclusioni di calcite in lenti lungo i giunti di stratificazione.

scistosità poco evidente

inclusioni calcite ~ 20%

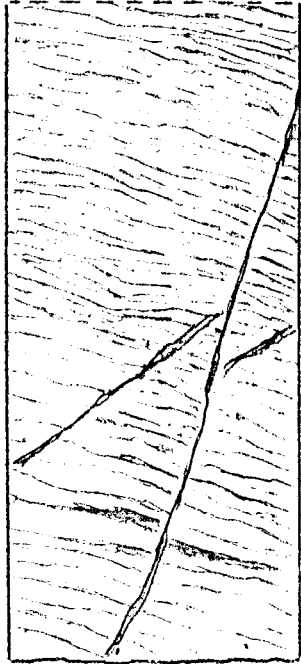
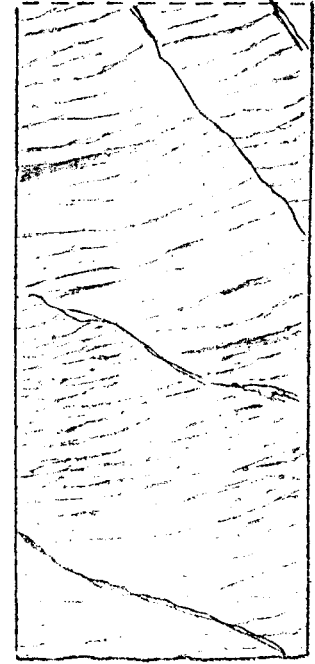
123

-Permangono le caratteristiche litologiche e strutturali rilevate per la sezione precedente-

scistosità netta, con livelli grafitici lungo i giunti

fratture in continuità con quelle delle sezioni precedenti

inclusioni calcite \approx 20%

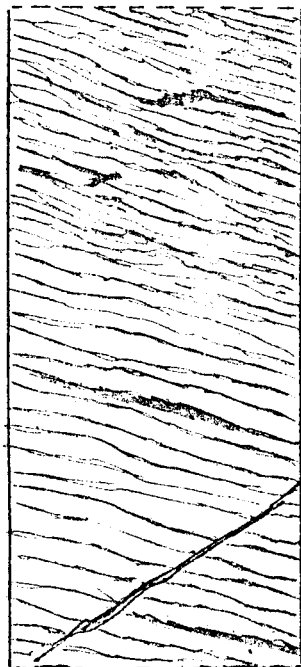
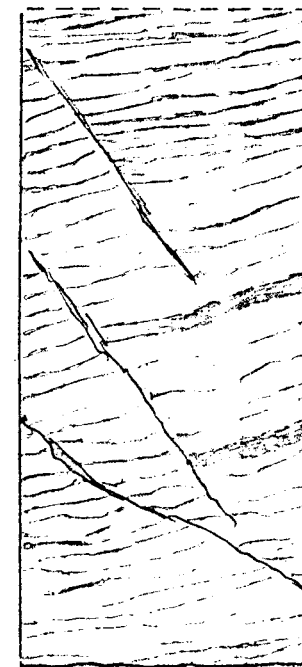
122

- Materiale a stratificazione irregolare, intensamente laminato nella parte superiore del fronte, con numerose linee di frattura, talora con inclusioni calcitiche.
- Rilascio in calotta.

scistosità netta

fratture in continuità di giacitura con quelle rilevate nelle precedenti sezioni

inclusioni calcite ≈ 20%

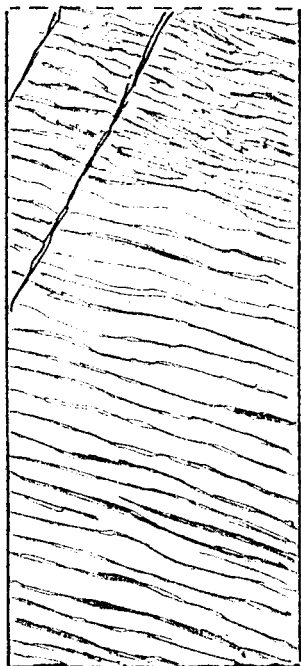
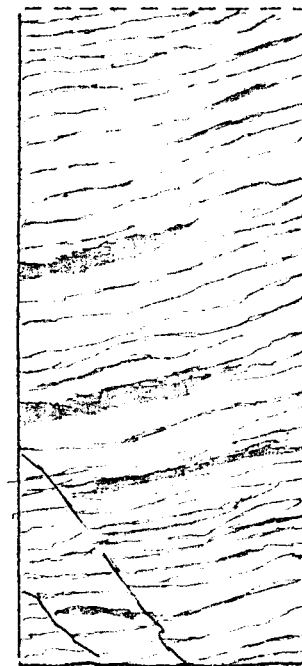
121

- Il materiale presenta caratteristiche litologiche e strutturali analoghe a quelle evidenziate per la tratta precedente (sezioni n° 119-120)
- Presenza di zone intensamente laminare
- Rilascio in calotta

scistosità netta, con livelli grafitici lungo i giunti.

fratture in continuità con quelle della sezione precedente.

inclusioni calcite \approx 20%

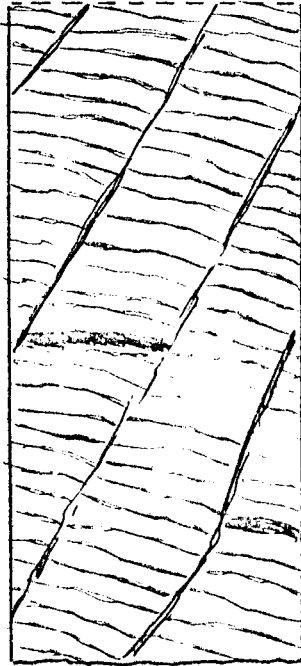
120

- Materiale a stratificazione irregolare (spessori variabili da pochi cm. ad alcuni dm.) con frequenti inclusioni di calcite in filoni-strato.
- Rilascio in calotta

scistosità netta

fratture in continuità con quelle della sezione precedente.
 - Fratture longitudinali in calotta

inclusioni calcite ~ 20%

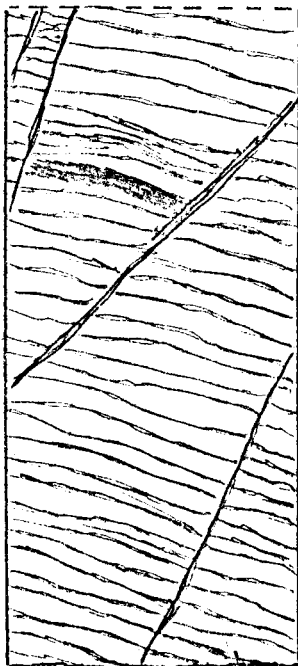
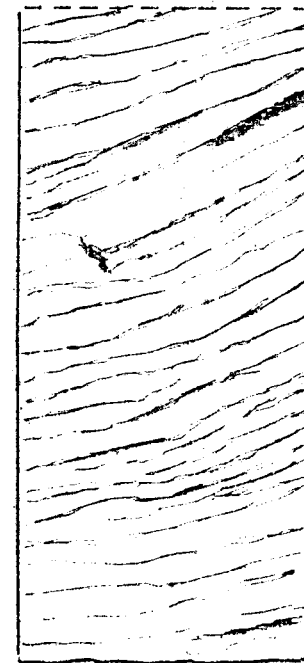
119

- L'intero fronte è caratterizzato da materiale irregolarmente stratificato, con giunti ben evidenti, talora fogliettato (contr. A)
- Rilascio in calotta

scistosità abbastanza evidente

fratture sul paramento ovest, in continuità con quelle della sezione precedente.

- Fratture longitudinali in calotta.

inclusioni calcite ≈ 20%

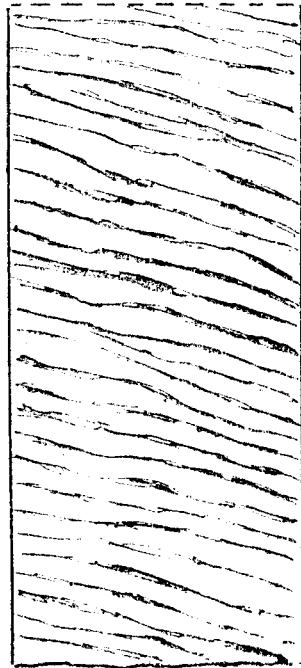
117

-Permangono le caratteristiche litologiche e strutturali evidenziate per la sezione precedente.

scistosità poco evidente

fratture in continuità di giacitura con quelle della sezione precedente.

inclusioni calcite secondaria ~ 10%

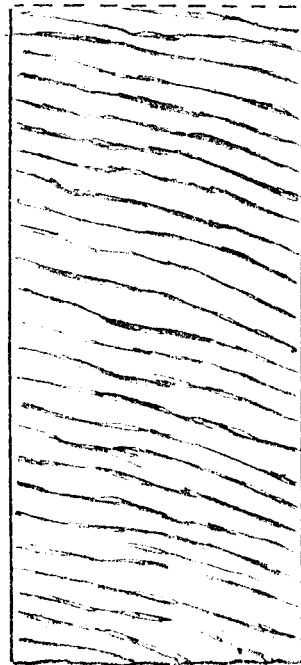
- Materiale a stratificazione irregolare (spessori variabili da pochi cm. ad alcuni dm.) con numerose diaclasi con inclusioni di calcite.

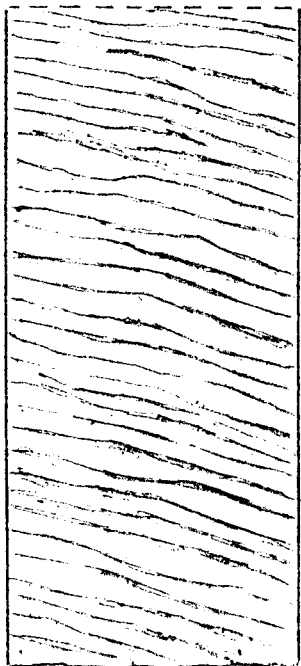
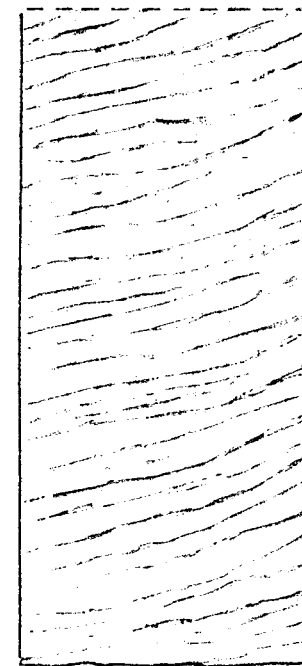
115

- Caratteristiche litologiche e strutturali analoghe a quelle della sezione precedente.

scistosità poco evidente

fratture in continuità con quelle della sezione precedente

inclusioni calcite \approx 18%

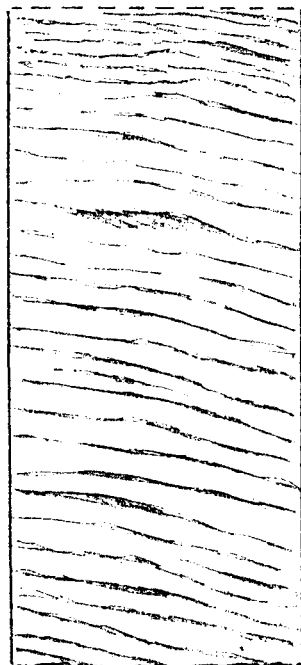
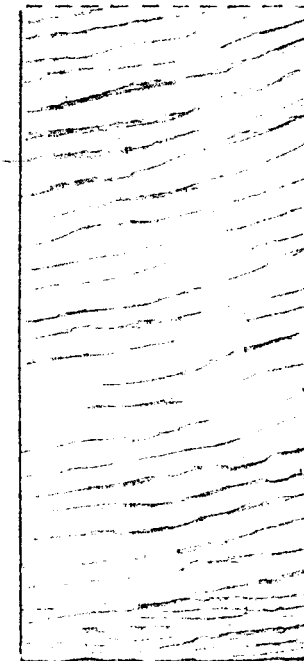
111

L'intero fronte è caratterizzato da materiale a stratificazione irregolare, talora laminato, con inclusioni di calcite lungo i giunti di stratificazione o lungo linee di frattura.

scistosità poco evidente

fratture talora beanti con inclusioni calcitiche

inclusioni calcite = 18%

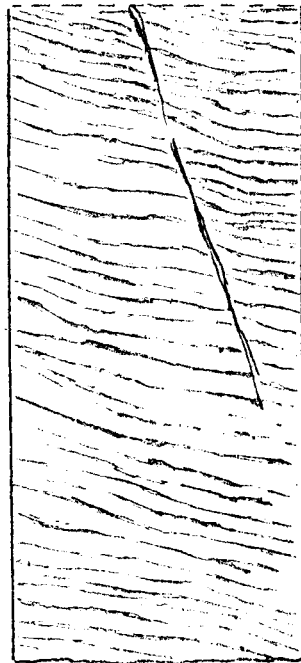
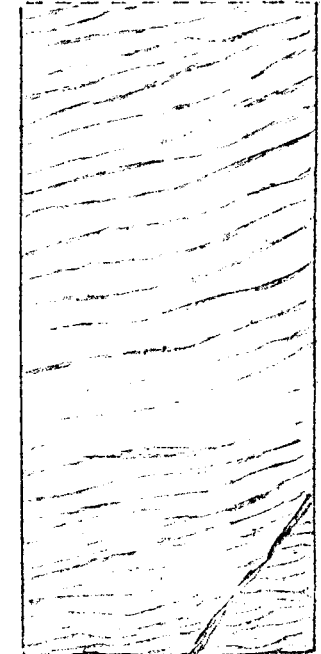
110

- La parte superiore del fronte è caratterizzata da materiale laminato con frequenti inclusioni di calcite.
- Più regolare la parte centrale-inferiore del fronte, con materiale stratificato e giunti di scistosità serrati.

scistosità netta nelle zone laminate; poco evidente in quelle stratificate.

fratture in continuità di giacitura con quelle delle sezioni precedenti

inclusioni calcite \approx 20%

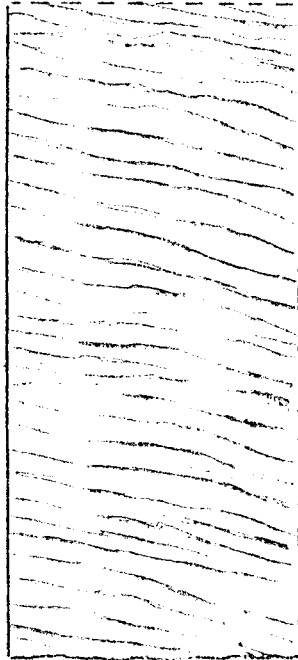
108

- Caratteristiche litologiche e strutturali analoghe a quelle delle sezioni precedenti.
- In particolare: numerose diaclasi sub-parallele

fratture in continuità di giacitura con quelle delle sezioni precedenti.

inclusioni calcite ≈ 18%

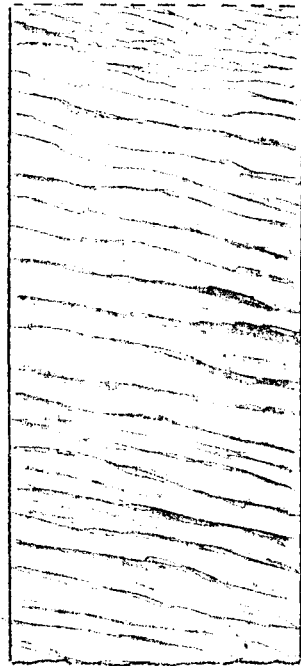
107

-l'intero fronte è caratterizzato da materiale a stratificazione regolare alternato a livelli di materiale intensamente laminato per tettonizzazione

-Rilascio in calotta.

scistosità netta nelle zone laminate, con livelli grafitici lungo i giunti;

fratture numerose, in continuità con quelle delle sezioni precedenti.

inclusioni calcite ~ 20%

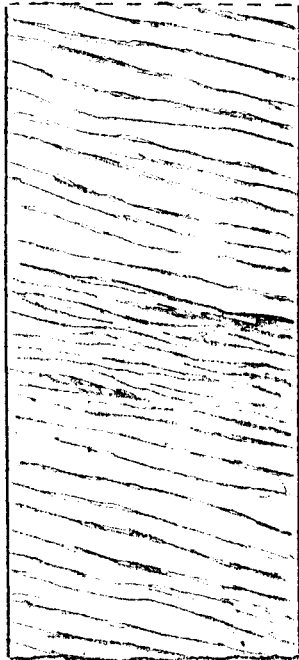
105

- Caratteristiche litologiche e strutturali analoghe a quelle evidenziate per la sezione precedente
- Rilascio in calotta.

fratture in continuità con quelle delle precedenti sezioni.

inclusioni calcite $\approx 18\%$

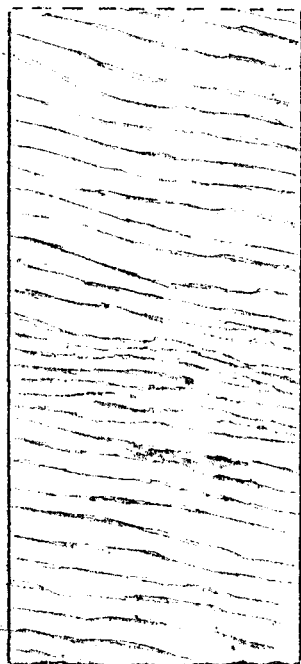
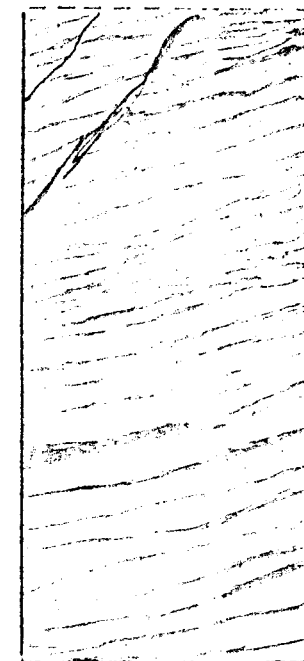
104

- l'intero fronte è caratterizzato da materiale stratificato a comportamento rigido (presenza di fratture) con livelli di materiale laminato, talora con andamento caotico.
- Rilascio in calotta.

scistosità poco evidente (marcata con livelli grafitici, nelle zone laminate)

fratture in continuità con quelle delle sezioni precedenti.

- Fratture longitudinali in calotta.

inclusioni calcite ≈ 18%

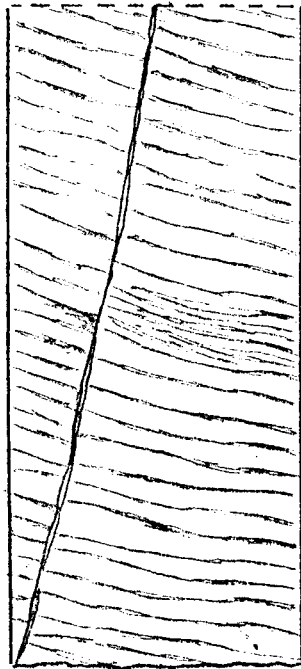
103

- Diverse caratteristiche litologico-strutturati tra la parte superiore e inferiore del fronte. Intensamente laminata la prima, più regolare la seconda con materiale stratificato regolarmente.
- Rilascio in calotta.

fratture in continuità con quelle della sezione precedente

inclusioni calcite $\approx 18\%$

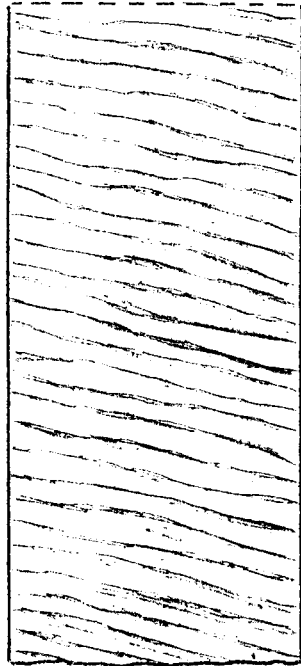
- Materiale a stratificazione abbastanza regolare, con giunti di scistosità serrati.
