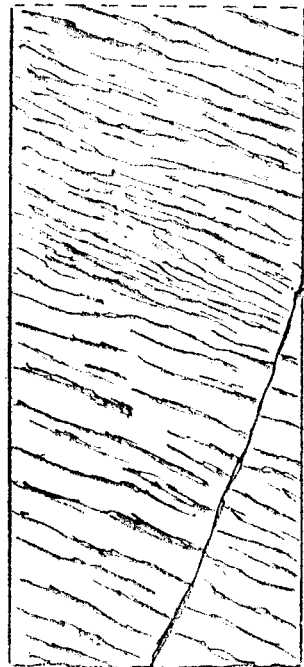
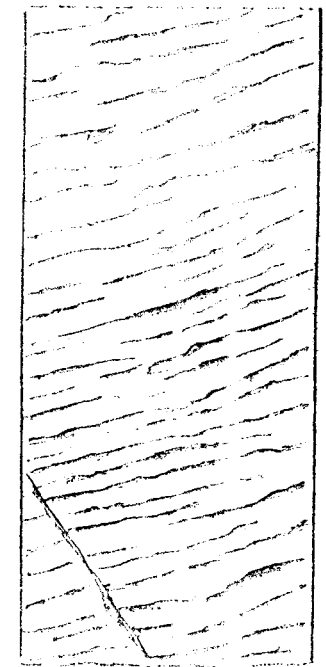
- Permangono le caratteristiche litologico-strutturali evidenziate per la tratta precedente.
- Rilascio in calotta.

scistosità poco evidente

fratture in continuità con quelle della sezione precedente.

inclusioni calcite 10%

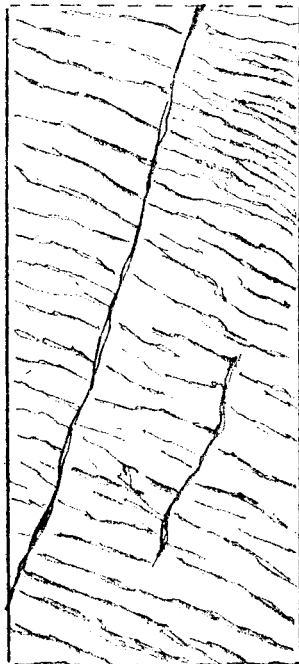
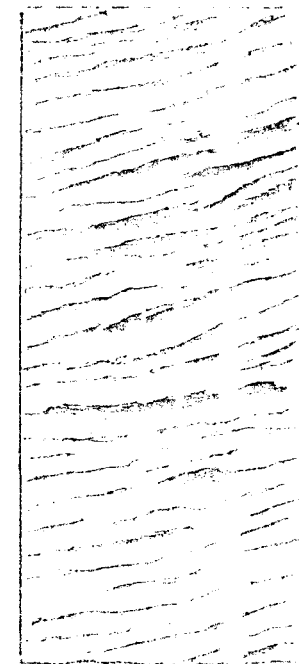
198

- L'intero fronte è caratterizzato da materiale rigido con stratificazione irregolare non sempre ben evidente, interrotta da numerose fratture con diverse caratteristiche giaciture, talora becanti, con inclusioni di calcite.
- Rilascio in calotta.

scistosità poco evidente

fratture

inclusioni calcitee 95%

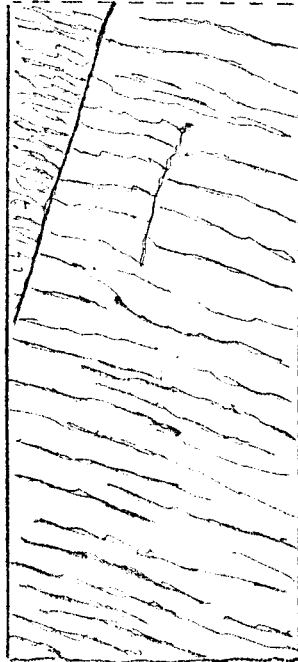
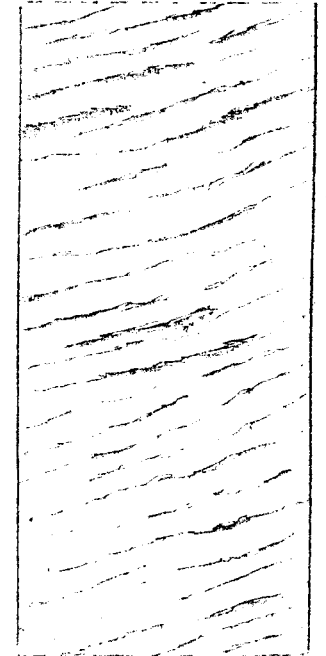
197

-Caratteristiche litologico-strutturali analoghe a quelle della sezione precedente-

scistosità poco evidente.

fratture in continuità di giacitura con quelle delle sezioni precedenti.

inclusioni calcite ~ 15%

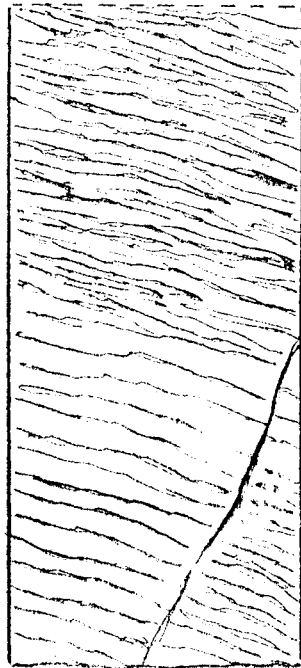
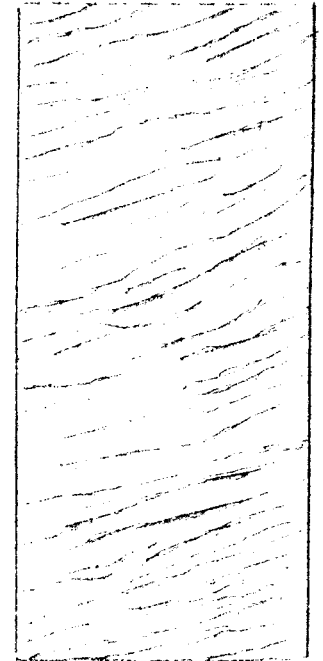
196

- L'intero fronte è caratterizzato da materiale stratificato irregolarmente, con giunti non sempre evidenti, interessato da numerose fratture, talora beanti, con inclusioni calcitiche.
 - Rilaseio in calotta

scistosità poco evidente

fratture

inclusioni calcite ≈ 18%

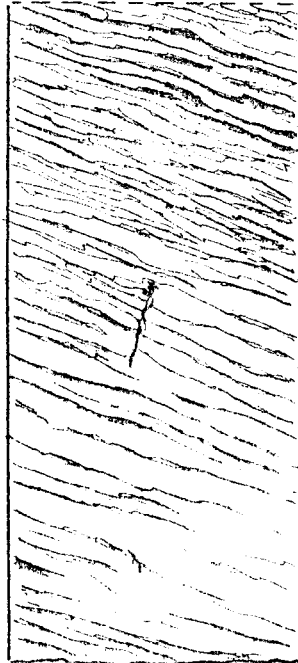
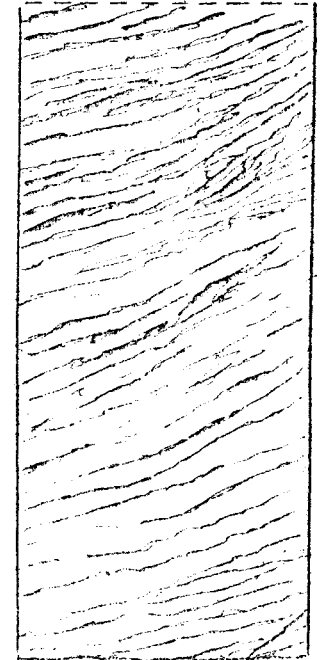
194

- Alternanza di livelli di materiale laminato con scissosità marcata e frequenti inclusioni di calcite, con livelli più rigidi caratterizzati da una scissosità meno evidente.
- Rilascio in calotta

scissosità

fratture in continuità di giacitura con quelle delle precedenti sezioni.

inclusioni calcite $\approx 18\%$

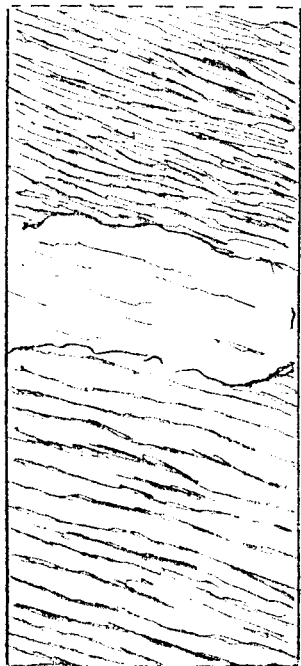
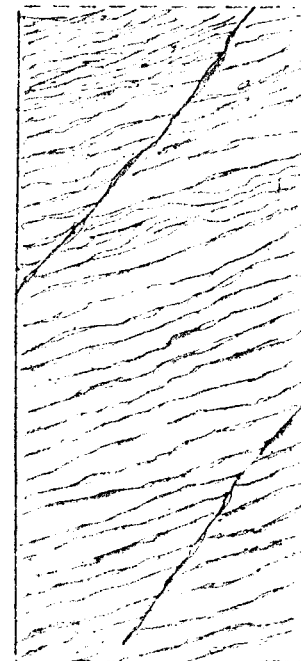
- Caratteristiche litologiche e strutturali analoghe a quelle rilevate per la precedente sezione, con materiale laminato soprattutto nella parte alta del fronte. Rilascio in calotta e nel paramento ovest.

fratture liscione di faglia nel paramento ovest con direzione assse galleria

inclusioni calcite $\approx 15\%$

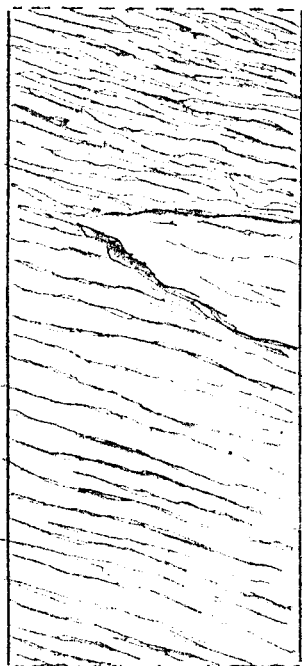
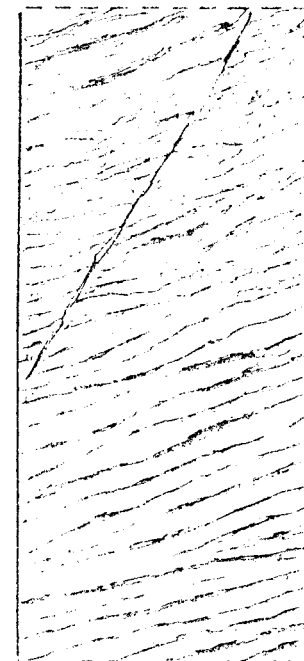
191

- L'intero fronte è caratterizzato da materiale a stratificazione irregolare, non sempre netta; a luoghi laminato intensamente per presenza di minerali grafiteici.
- Rilascio in calotta e nel paramento ovest.

fratture in particolare: sul paramento ovest liscione di faglia con direzione asse galleria.

inclusioni calcite $\approx 15\%$

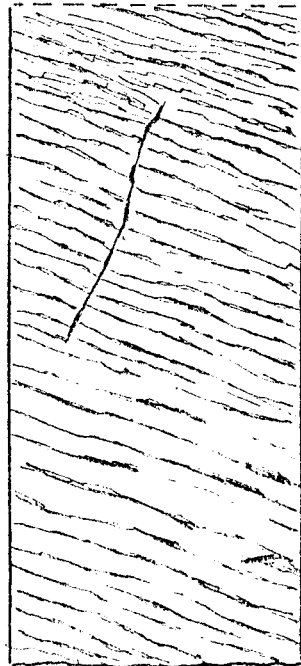
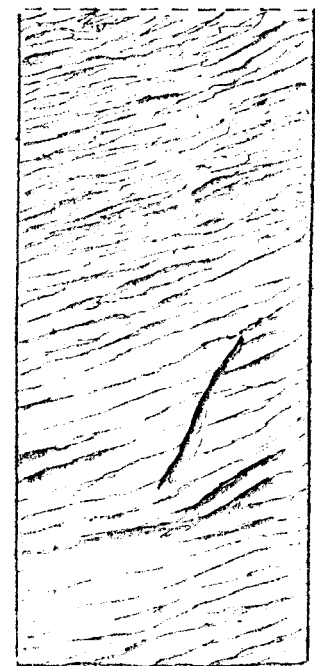
190

- Materiale laminato, con scistosità evidenti e abbondanti, inclusioni di calcite, nella parte superiore del fronte; a stratificazione irregolare e scistosità meno evidente, con livelli più compattati, nella parte inferiore del fronte.

inclusioni calcite \approx 15%

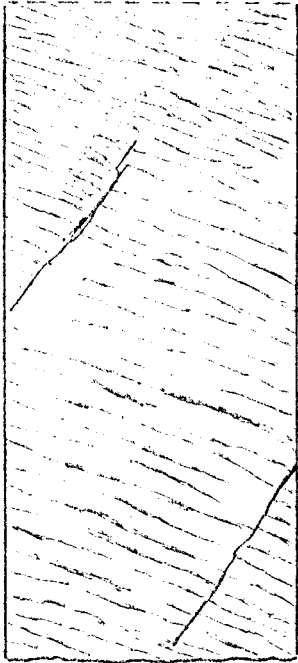
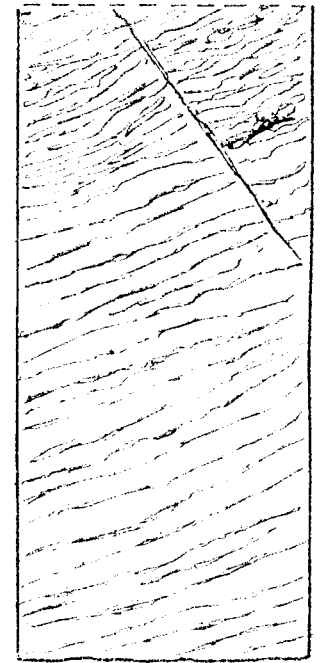
189

- Materiale con caratteristiche litologico-strutturali uguali a quelle rilevate nella precedente sezione.

scistosità poco evidente.

fratture in continuità con quelle delle precedenti sezioni.

inclusioni calcite \approx 15%

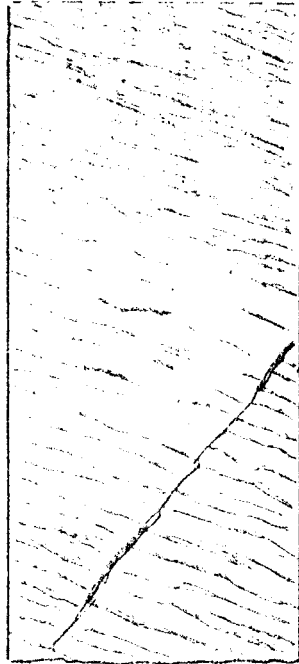
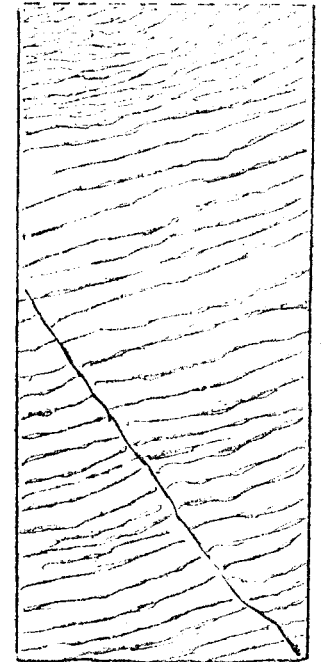
188

- L'intero fronte è caratterizzato da materiale a stratificazione irregolare con livelli di materiale laminato (contr. A) e livelli più rigidi e compatti (contr. B)

scistosità poco netta

inclusioni calcite ≈ 15%

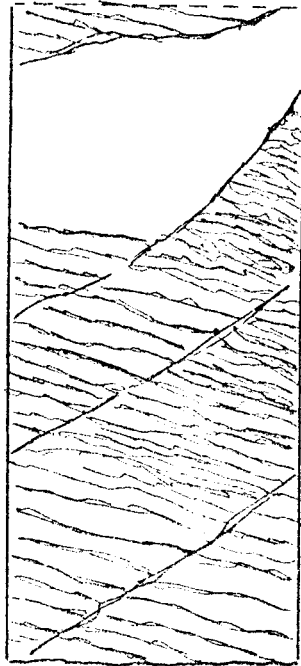
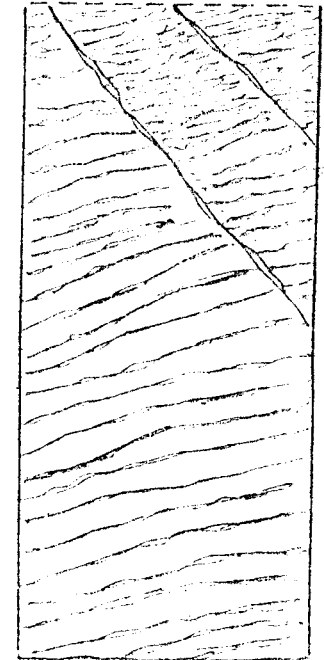
185

- Caratteristiche litologiche e strutturali analoghe a quelle evidenziate per la sezione precedente.
- Rilascio in calotta e nel paramento ovest.

scistosità evidente

fratture in continuità con quelle delle sezioni precedenti.

inclusioni calcite = 18%

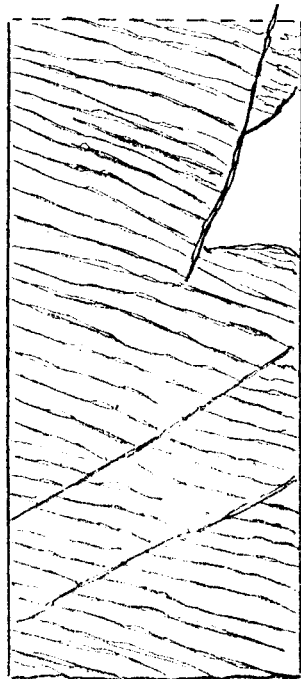
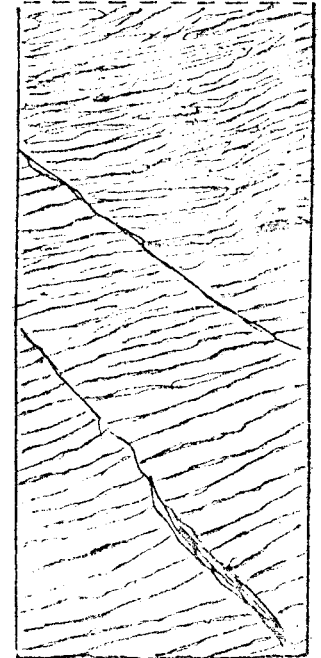
- La parte superiore del fronte è caratterizzata da materiale intensamente tettonizzato, talora laminato, con numerose fratture.
- Materiale a stratificazione irregolare nella parte inf. del fronte.
- Rilascio in calotta e nel Paramento ovest.

scistosità evidente

fratture in continuità con quelle della sezione precedente.

inclusioni calcite ≈ 18%

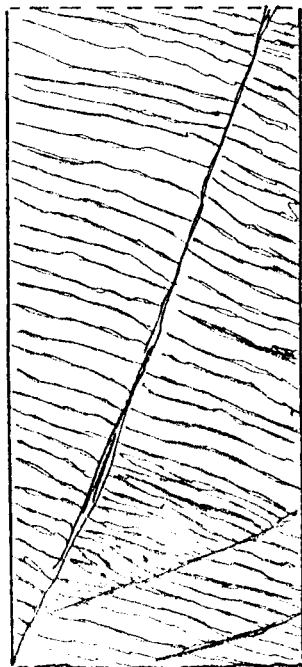
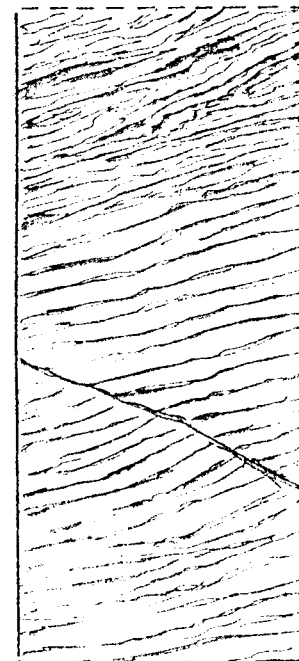
183

- Caratteristiche litologiche analoghe a quelle della sezione precedente
- Rilascio in calotta.

scistosità evidente

fratture talora beanti.

inclusioni calcite ≈ 20%

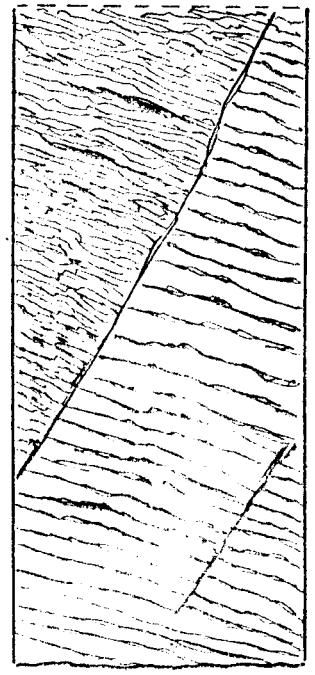
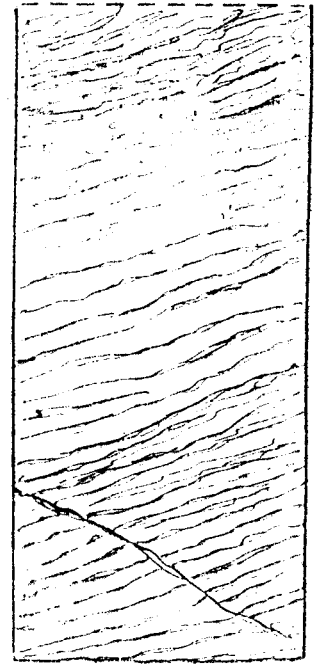
182

- Alternanza di livelli di materiale a stratificazione irregolare, con scistosità poco evidente, con zone di materiale intensamente laminato con giacitura caotica (soprattutto nella parte alta del fronte).

- Rilascio in calotta.

fratture in continuità con quelle della sezione precedente.

inclusioni calcite \approx 20%

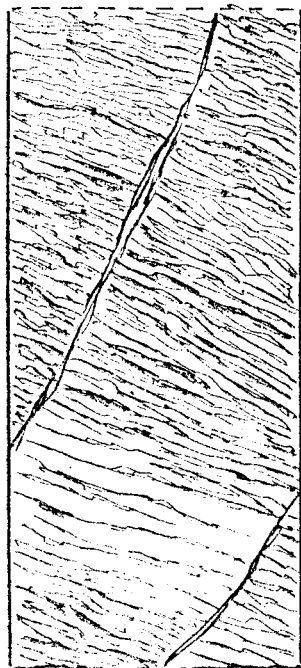
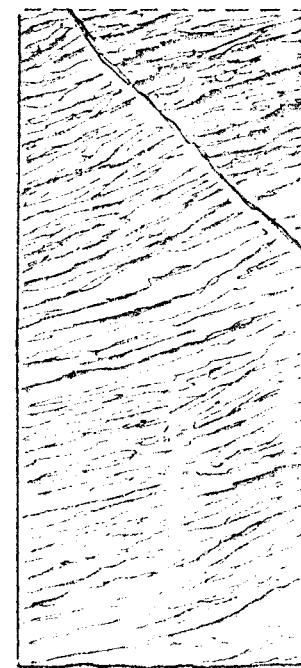
181

- Alternanza di livelli di materiale più compatto, caratterizzato da scistosità poco evidente, con livelli a laminazione intensa, talora con giacitura capriccia.

scistosità netta

fratture talora con inclusioni calcite che

inclusioni calcite \approx 20%

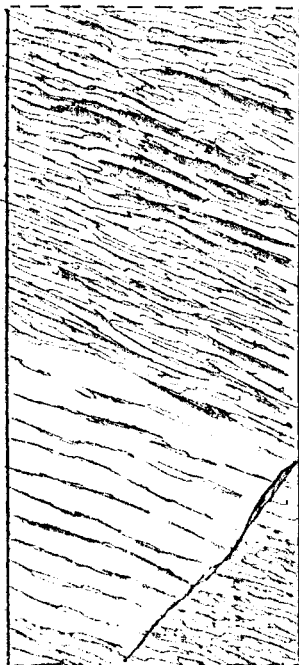
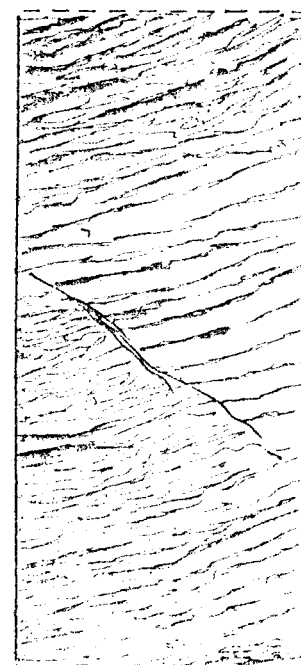
180

- Caratteristiche litologiche e strutturali analoghe a quelle della sezione precedente
- In particolare: presenza di livelli di materiale laminato anche nella parte inferiore del fronte.

scistosità marecata con livelli grafitici
lungo i giunti.

fratture in continuità con quelle delle
sezioni precedenti.

inclusioni calcite ≈ 20%

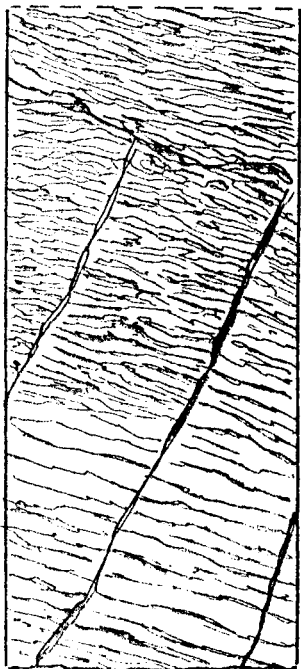
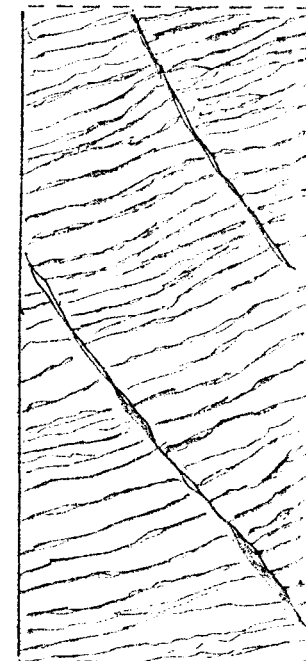
177

- Permangono le caratteristiche litologiche-strutturali delle precedenti sezioni.
- In particolare: nella parte superiore del fronte sono presenti zone di materiale ad andamento fortemente caotico.
- Rilascio in calotta e nel para-mento ovest.

scistosità mareata, con livelli grafitici
lungo i giunti

fratture in continuità con quelle delle sezioni precedenti

inclusioni calcite ≈ 20%

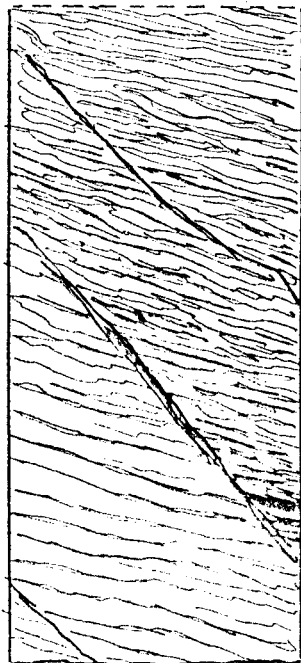
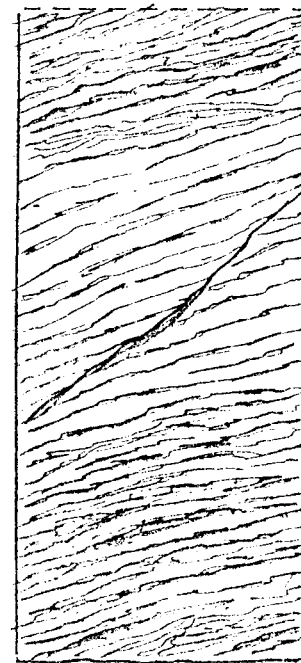
174

- Caratteristiche litologico-strutturali analoghe a quelle delle sezioni precedenti
- Rilascio in calotta

scistosità marcata, con livelli grafitici
lungo i giunti

fratture in continuità con quelle delle
le sezioni precedenti.

inclusioni calcite 3 20%

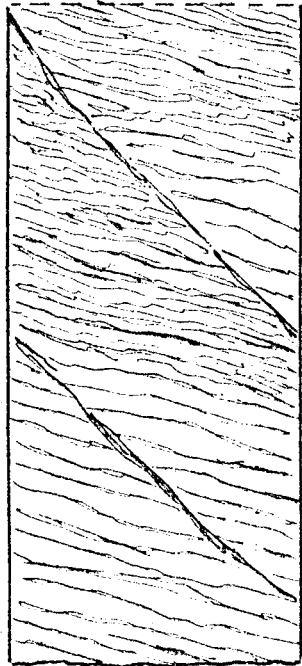
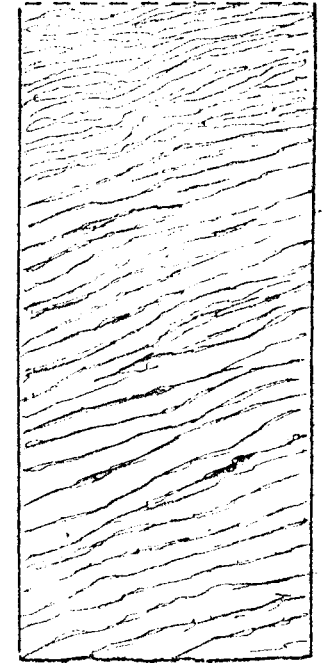
172

- Differenti caratteristiche strutturali tra la parte superiore ed inferiore del fronte, caratterizzate da materiale intensamente laminato la prima, da materiale irregolarmente stratificato la seconda.
- Rilascio in calotta.

scistosità netta

fratture numerose, sempre con le medesime caratteristiche giacitureali.

inclusioni calcite ≈ 18%

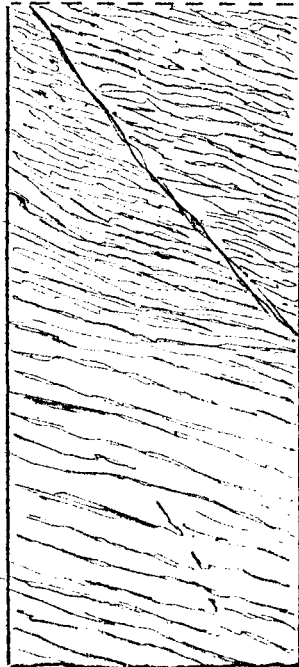
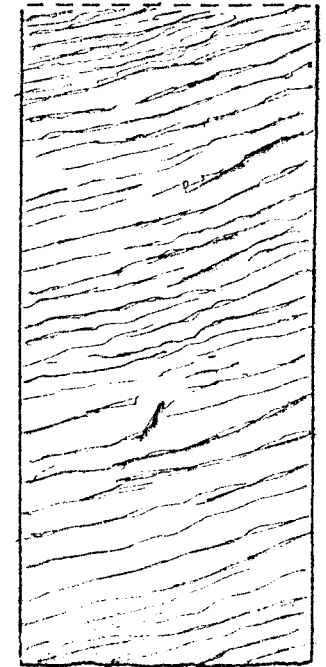
- Caratteristiche litologiche e strutturali analoghe a quelle rilevate per la sezione precedente
- In particolare: presenza di un livello di materiale più rigido, con scistosità poco evidente (contr. A)

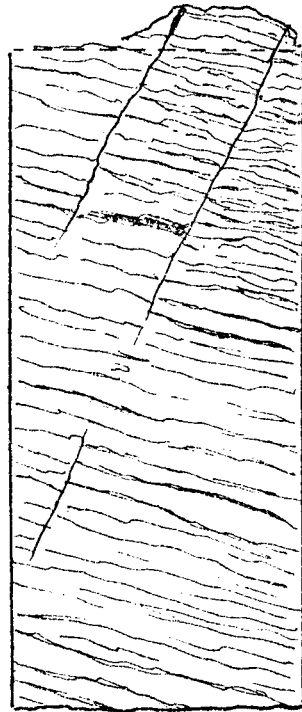
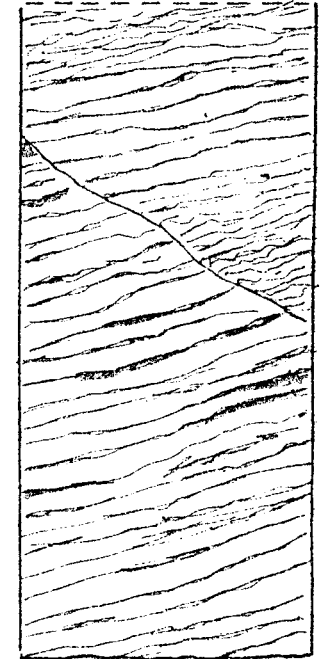
- La parte superiore del fronte è caratterizzata da materiale laminato per intensa tettonizzazione, con numerose inclusioni grafitiche lungo i giunti di scistosità.

- Irregolarmente stratificato il materiale della parte inferiore del fronte.

- Rilascio in calotta.

scistosità evidente

fratture numerose, talora con inclusioni di calcite secondaria.

inclusioni calcite ~ 18%

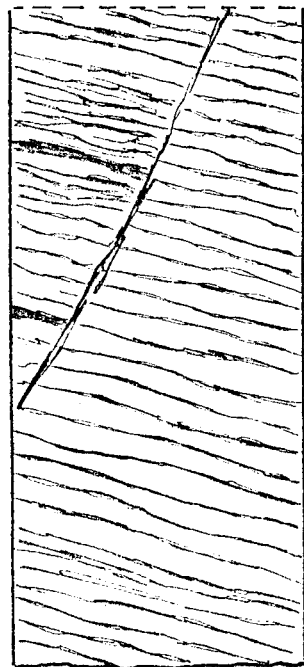
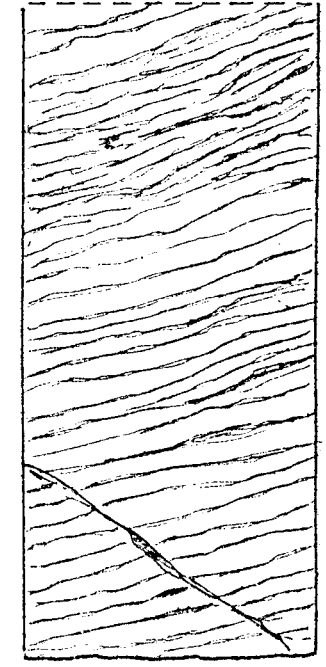
167

- Materiale sempre irregolarmente stratificato, con livelli laminati e numerose fratture in continuità di giacitura con quelle già rilevate nelle sezioni precedenti.

scistosità evidente

inclusioni calcite secondaria ≈ 15%

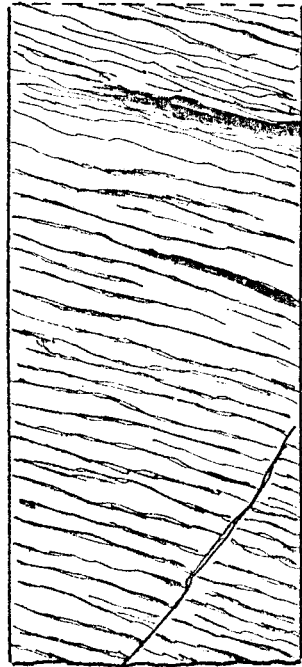
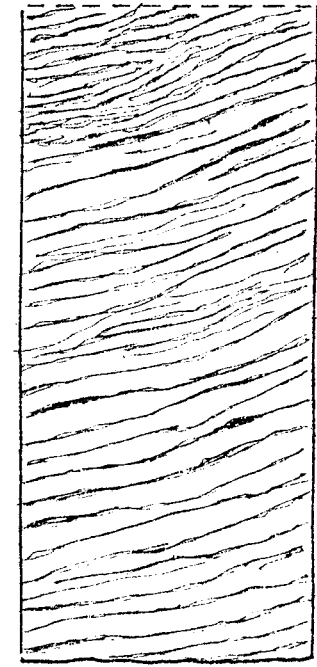
166

- Caratteristiche litologico-strutturali analoghe a quelle della sezione precedente -
- In particolare: presenza di una zona ad intensa laminazione nella parte superiore del fronte.

scistosità netta

fratture in continuità con quelle della sezione precedente. Presenza di fratture di modesta entità trasversali rispetto alle faglie principali.

inclusioni calcite ~ 18%

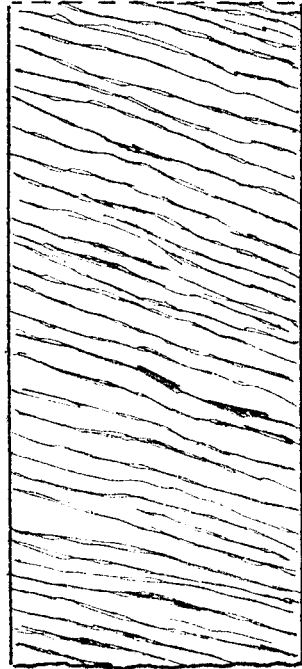
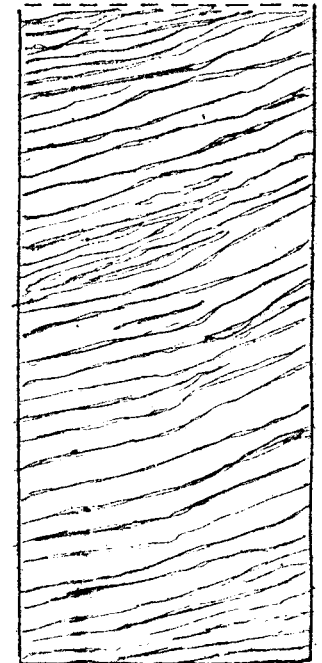
165

- Materiale a stratificazione irregolare, talora laminato o a pieghe, con numerose fratture subparallele, talora beanti con inclusioni calcitiche.
- Rilascio in calotta

scistosità evidente

fratture numerose, talora beanti con inclusioni calcitiche.

inclusioni calcite ~ 15%

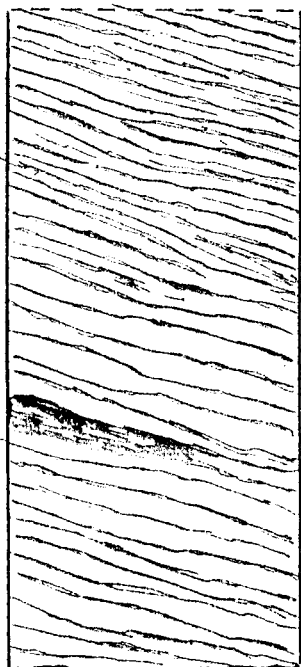
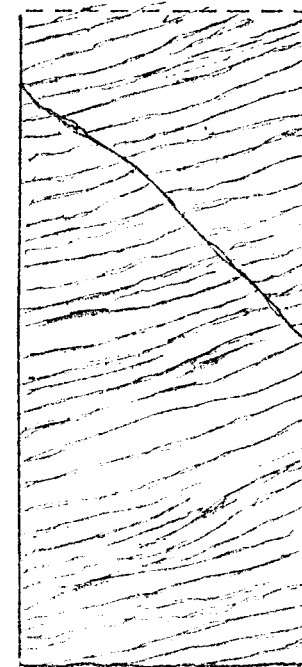
164

- Caratteristiche litologiche e strutturali analoghe a quelle della sezione precedente, con materia, le sempre stratificato irregolarmente e presenza di livelli a laminaazione intensa.
- Rilascio in calotta

scistosità evidente

inclusioni calcite $\approx 15\%$

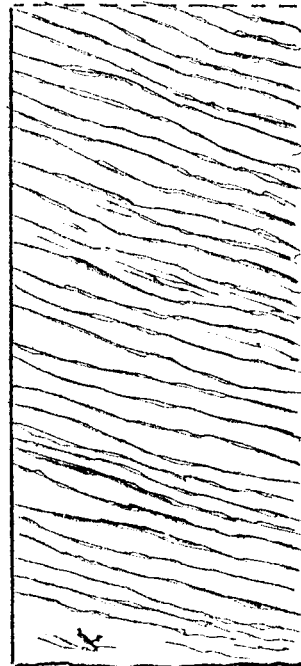
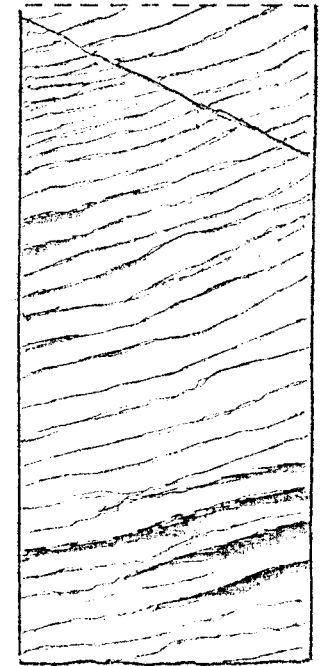
162

- La parte inferiore del fronte presenta caratteristiche litologiche e strutturali analoghe a quelle della precedente sezione.

- la parte superiore è caratterizzata da materiale intensamente laminato e ripiegato.

scistosità netta con livelli grafitici luvo i giunti

fratture in continuità con quelle delle sezioni precedenti.

inclusioni calcite ≈ 18%

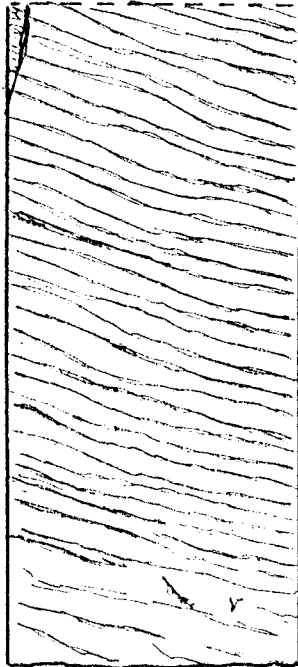
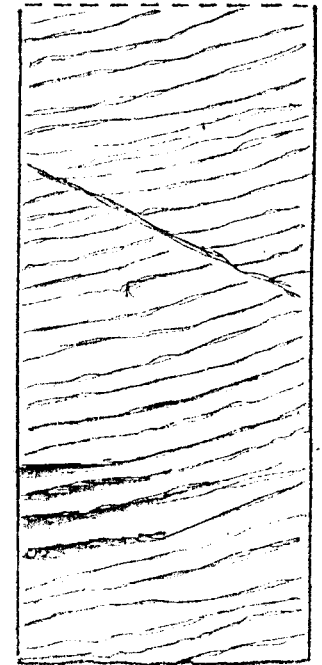
161

- L'intero fronte è caratterizzato da materiale stratificato irregolarmente, con scistosità abbastanza netta, e numerose inclusioni di calcite -
 - In particolare: presenza di un nucleo di materiale più rigido nella parte inferiore ovest.

scistosità abbastanza netta, con livelli grafitici lungo i giunti

inclusioni calcite ≈ 20%

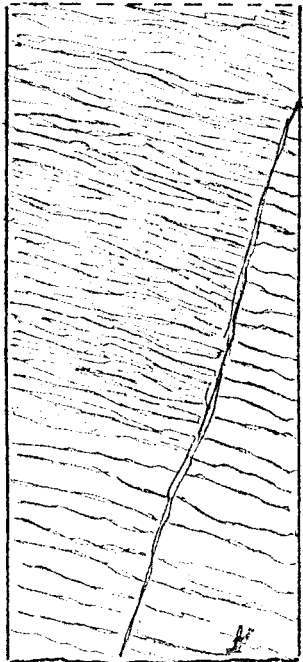
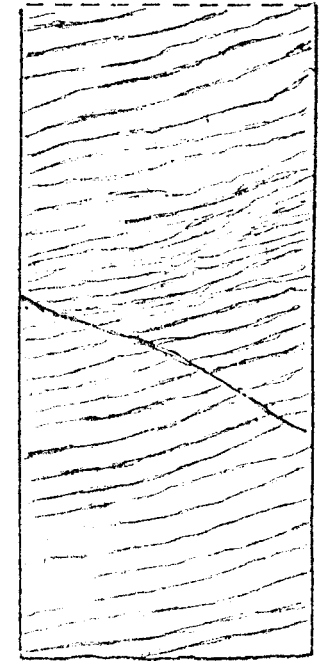
160

- Materiale a stratificazione irregolare, talora a pieghe, con presenza di livelli laminati.

fratture in continuità con quelle delle sezioni precedenti.

inclusioni calcite \approx 20%

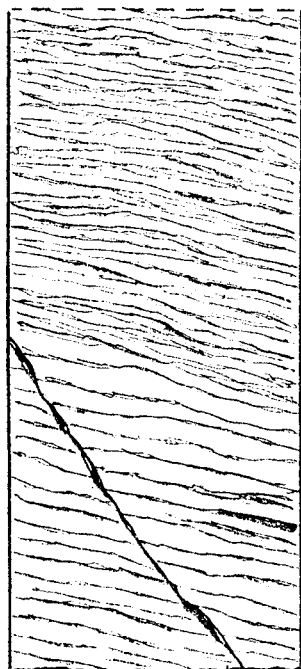
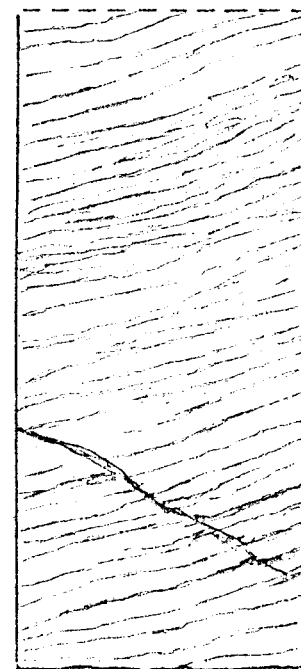
159

- Alternanza di livelli a stratificazione irregolare con livelli di materiale laminato per tettonizzazione
- In particolare: presenza di pieghe nella parte est del fronte.

fratture in continuità con quelle della sezione precedente.

inclusioni calcite $\approx 20\%$

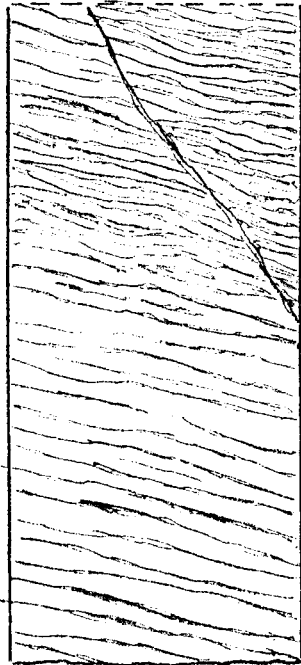
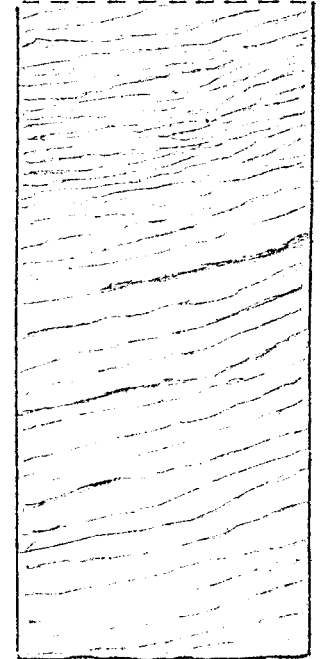
158

-l'intero fronte è caratterizzata da materiale a stratificazione irregolare, talora intensamente laminato con livelli grafitici lungo i giunti

scistosità poco evidente

fratture in continuità con quelle della sezione precedente

inclusioni calcite ≈ 18%

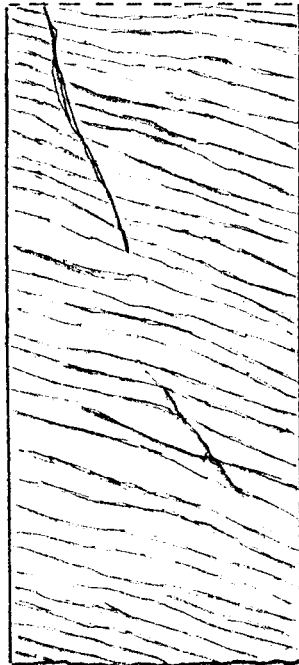
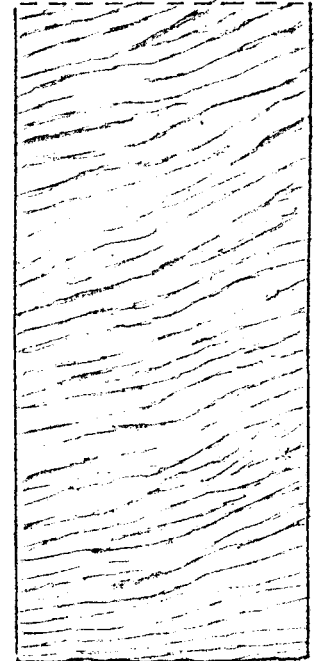
155

- Materiale irregolarmente stratificato, talora laminato intensamente o con andamento a pieghe. Numerose inclusioni di calcite in sottili lenti lungo i giunti di stratificazione o di scistosità.
- Rilascio in calotta e nel paramento ovest.

scistosità netta, con livelli grafitici lungo i giunti -

inclusioni calcite ≈ 10%

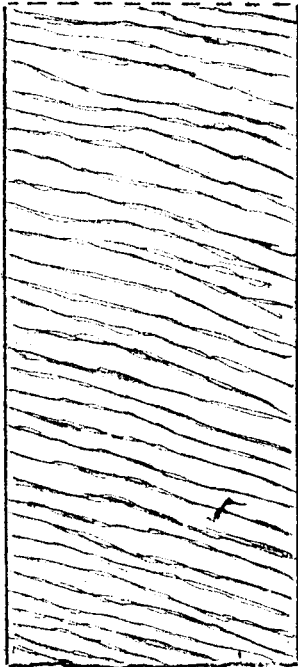
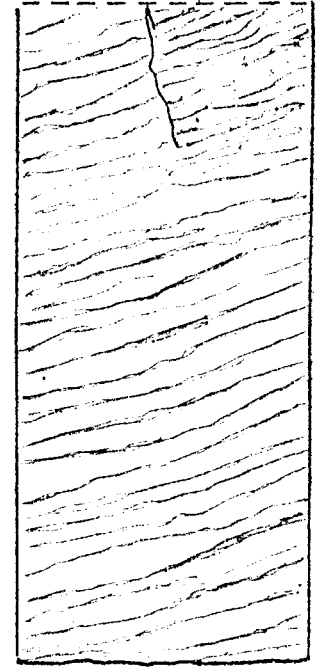
154

- Permangono le caratteristiche litologico-strutturali delle sezioni precedenti (n° 152-153)
- Rilascio in calotta.

scistosità evidente

fratture in continuità con quelle della sezione precedente.

inclusioni calcite secondaria ≈ 18%

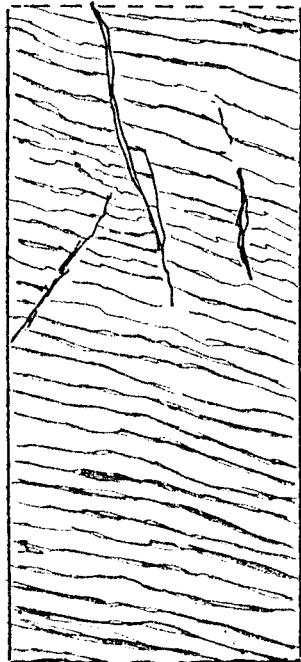
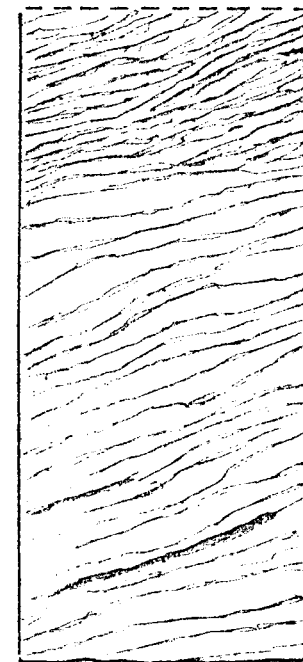
153

- Caratteristiche litologico-strutturali analoghe a quelle della precedente sezione.
- In particolare: presenza di alcune pieghe nella parte inferiore-ovest.
- Rilascio in calotta.

scistosità evidente

inclusioni calcite ≈ 18%

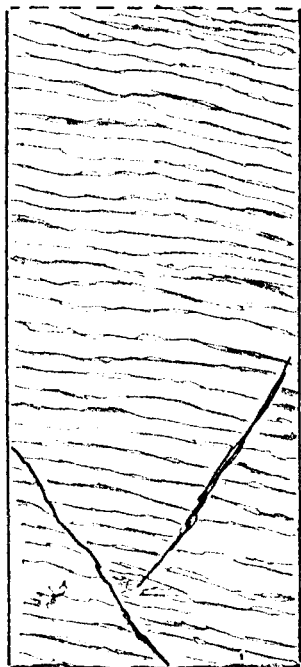
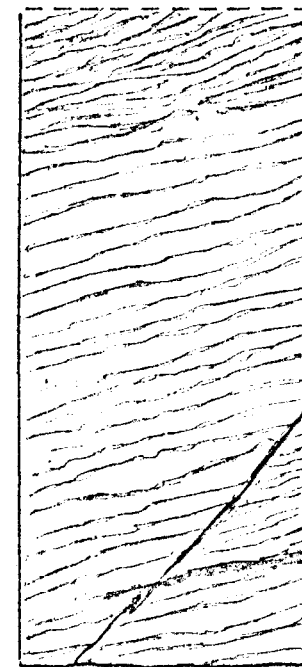
152

- Il fronte è caratterizzato da materia-
le intensamente laminato, con numero-
se inclusioni di calcite e livelli qua-
ritici lungo i giunti di scistosità.
- Presenza di un livello più rigido,
a stratificazione irregolare e mar-
cata, nella parte centrale del
fronte.
- Rilascio in calotta.

scistosità abbastanza evidente

fratture in continuità con quelle della
la sezione precedente

inclusioni calcite ~ 20%

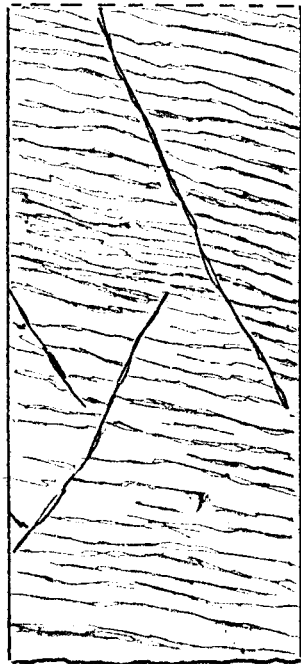
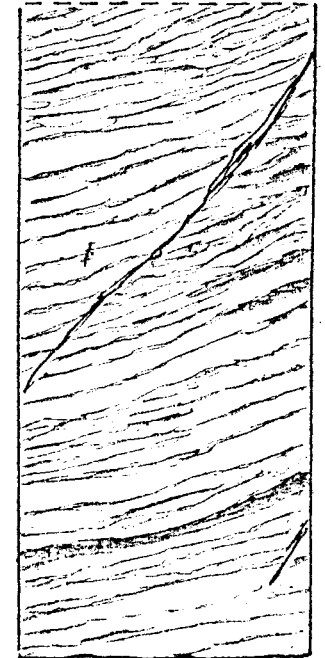
151

- Continuità delle caratteristiche litologiche e strutturali rispetto alle sezioni precedenti.
- La parte inferiore del fronte è caratterizzata da un materiale a stratificazione marcata.
- Rilascio nel paramento ovest.

scistosità abbastanza evidente

fratture in continuità con quelle della sezione precedente, talora beanti, con inclusioni di calcie, etc.

inclusioni calcite ~ 20%

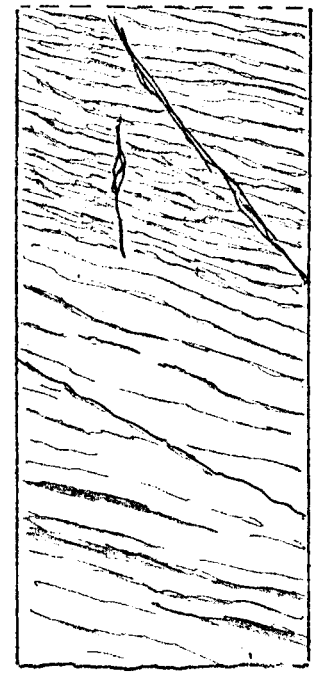
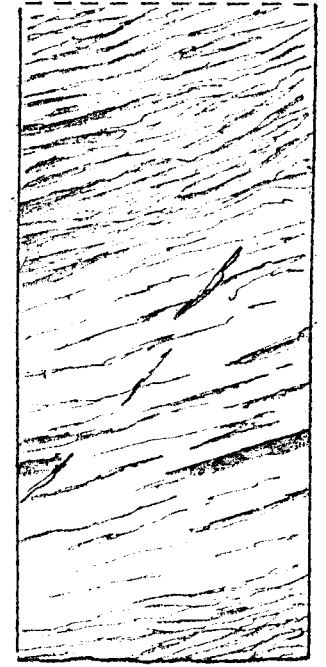
- Caratteristiche litologico-strutturali analoghe a quelle delle sezioni precedenti -
- Numerose inclusioni di calcite secondaria nella parte superiore del fronte -
- Rilascio in calotta.
