**PROGETTO DEFINITIVO
PER LA REALIZZAZIONE DI UN PARCO EOLICO
RICADENTE NEL COMUNE DI FERRANDINA (MT)
IN LOCALITA' SERRA S. PIETRO ED
OPERE DI CONNESSIONE NEL COMUNE DI GARAGUSO (MT)**

ELABORATO	TITOLO	COMMESSA	TIPOLOGIA				
V24	SCHEDE DI APPROFONDIMENTO FABBRICATI NELL'AREA DI STUDIO	21062	D				
		CODICE ELABORATO					
		DC21062D-V24					
REVISIONE	Tutte le informazioni tecniche contenute nel presente documento sono di proprietà esclusiva della Studio Tecnico BFP S.r.l e non possono essere riprodotte, divulgate o comunque utilizzate senza la sua preventiva autorizzazione scritta. All technical information contained in this document is the exclusive property of Studio Tecnico BFP S.r.l. and may neither be used nor disclosed without its prior written consent. (art. 2575 c.c.)	SOSTITUISCE	SOSTITUITO DA				
00		-	-				
		NOME FILE	PAGINE				
		DC21062D-V24.doc	45 + copertina				
REV	DATA	MODIFICA			Elaborato	Controllato	Approvato
00	04/11/21	Emissione	Scuderi	Miglionico	Pomponio		
01							
02							
03							
04							
05							
06

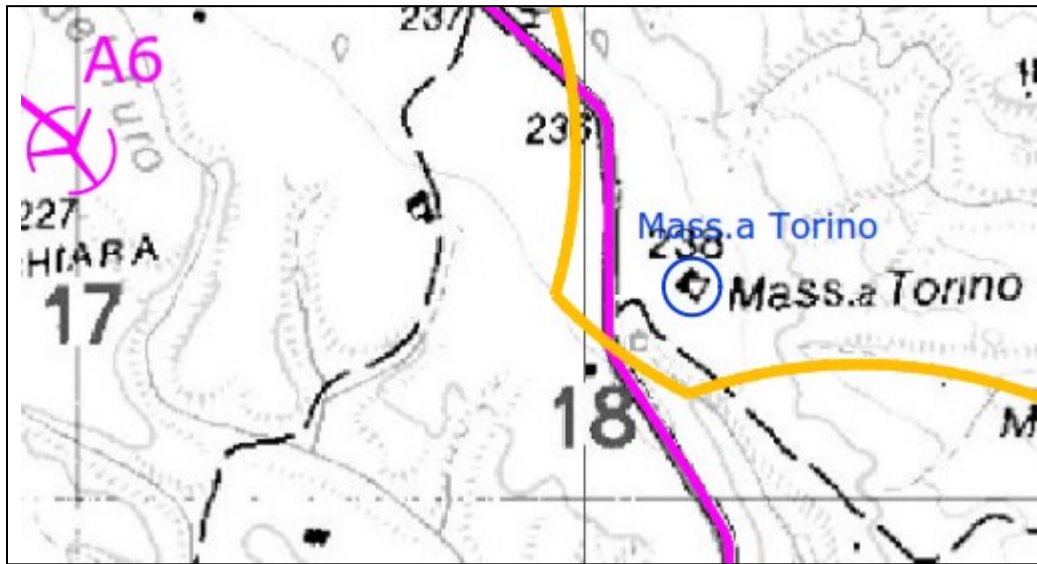
NOTE: Gli edifici risultano regolarmente utilizzati. La civile abitazione non sembra abitata regolarmente, ma utilizzata come azienda agricola. La civile abitazione è costituita da 2 piano fuori terra. Si presenta il complesso in condizioni discrete di conservazione.

Masseria Torino: non sono stati trovati cenni storici.

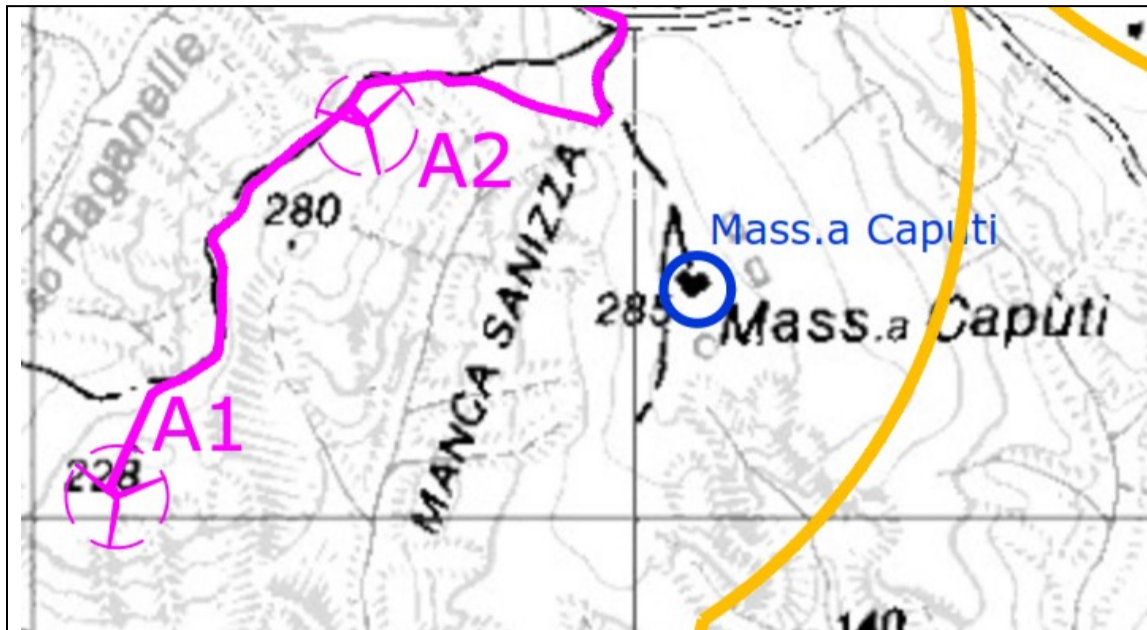
NOTE: Gli edifici risultano regolarmente utilizzati. La civile abitazione non sembra abitata regolarmente, ma utilizzata come azienda agricola. La civile abitazione è costituita da 2 piano fuori terra. Si presenta il complesso edilizio in condizioni discrete di conservazione.

Masseria Caputi: non sono stati trovati cenni storici.

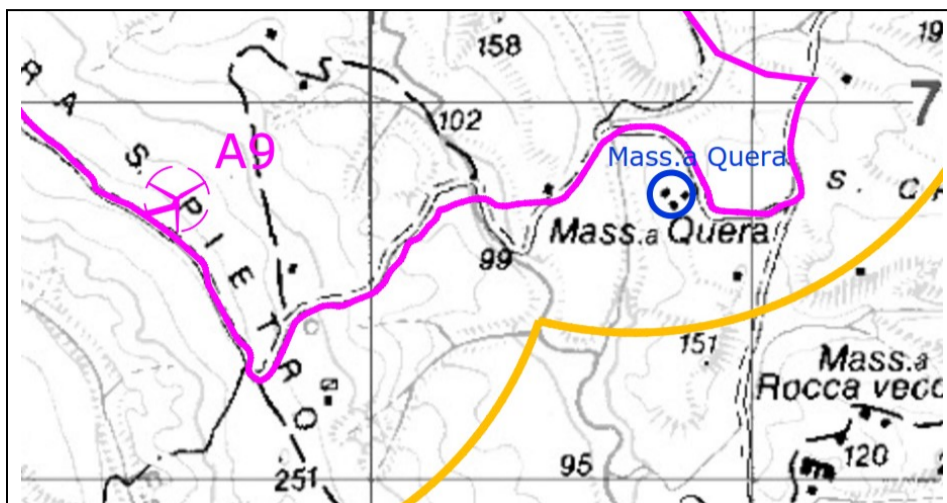
NOTE: Gli edifici risultano regolarmente utilizzati. La civile abitazione non sembra abitata regolarmente, ma utilizzata come azienda agricola. La civile abitazione è costituita da 2 piano fuori terra. Si presenta il complesso in condizioni discrete di conservazione.

Masseria Quera: non sono stati trovati cenni storici. Masseria non più censita (demolizione catastale). Al sopralluogo non individuata. Su google maps presente solo un piccolo locale. Forse la Masseria non è stata collocata esattamente.

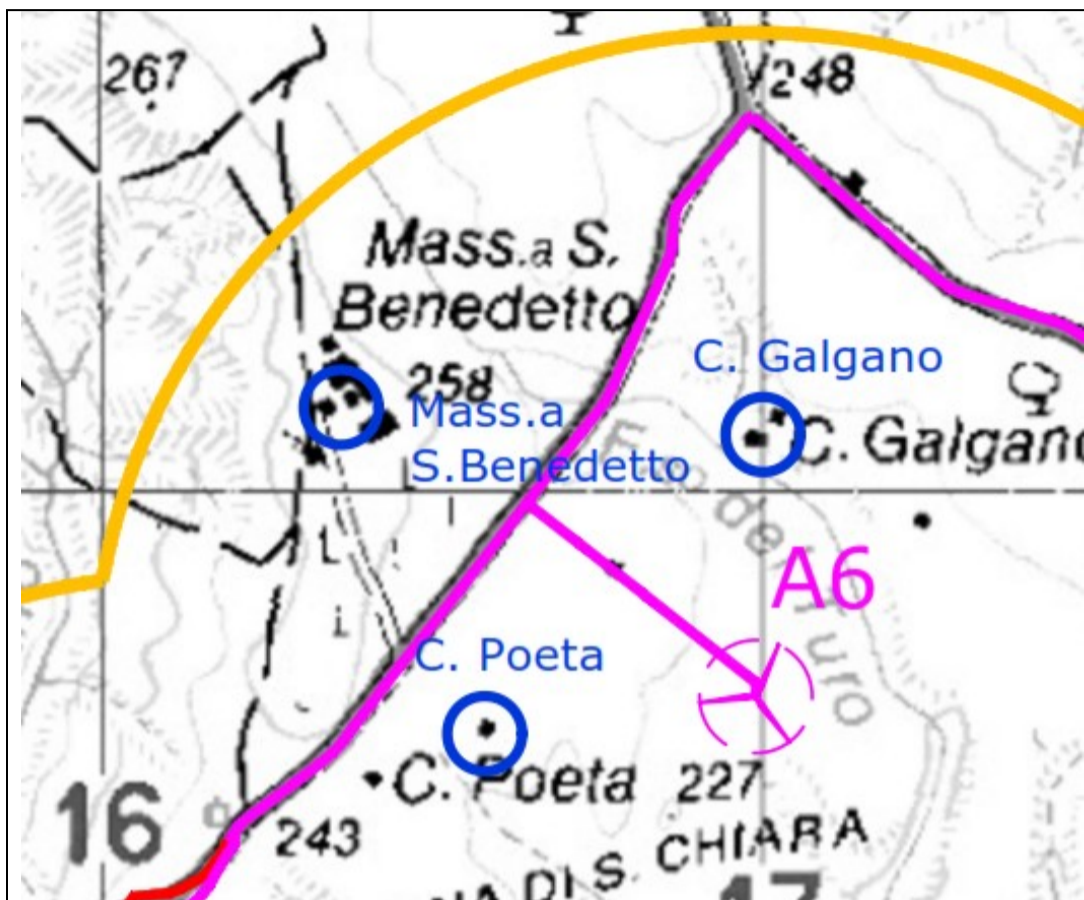
NOTE: Gli edifici risultano regolarmente utilizzati, come azienda agricola, vi sono capannoni e depositi. L'unità collabente è costituita da 2 piani fuori terra. Si presenta il complesso in condizioni discrete di conservazione.

Masseria S. Benedetto: non sono stati trovati cenni storici.

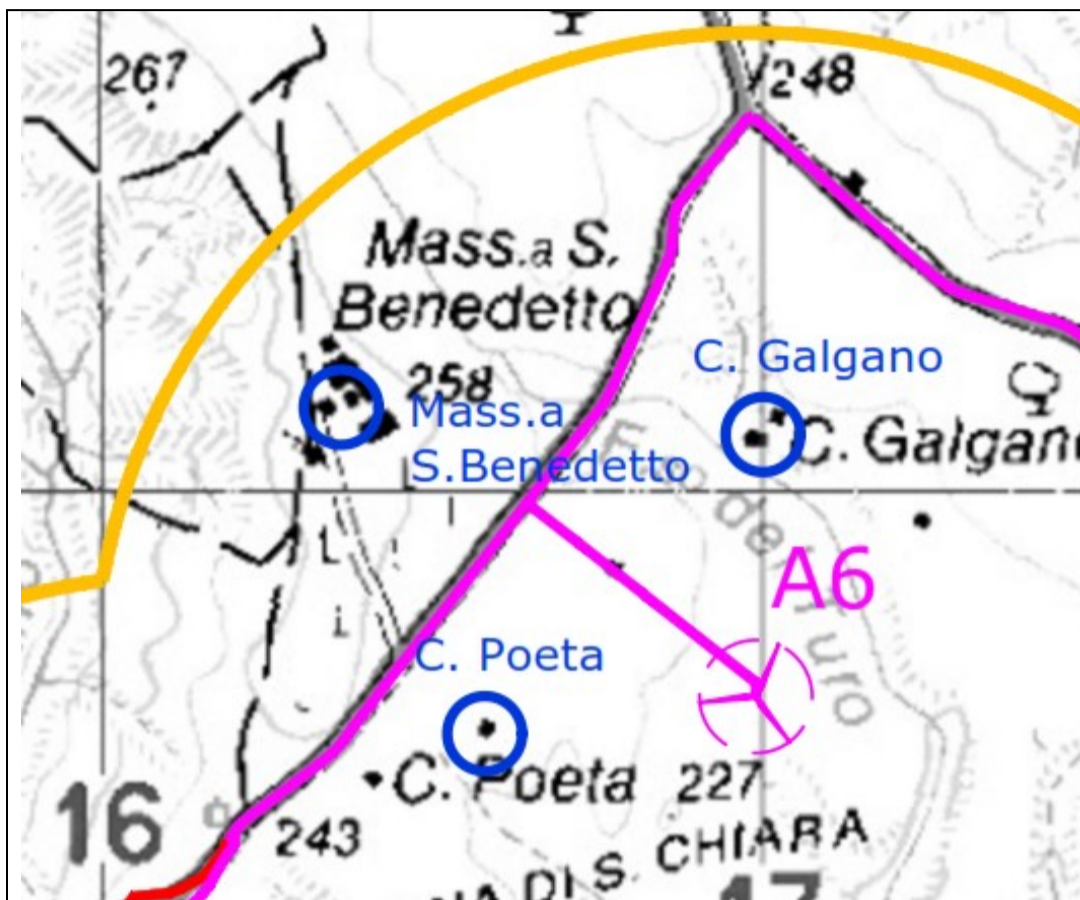
NOTE: L'edificio non risultano regolarmente utilizzato. Il fabbricato non ha una viabilità privata di accesso dalla strada provinciale. L'unità collabente è costituita da 1 piano fuori terra. Si presenta il complesso in condizioni mediocri di conservazione.

Casa Poeta: non sono stati trovati cenni storici.

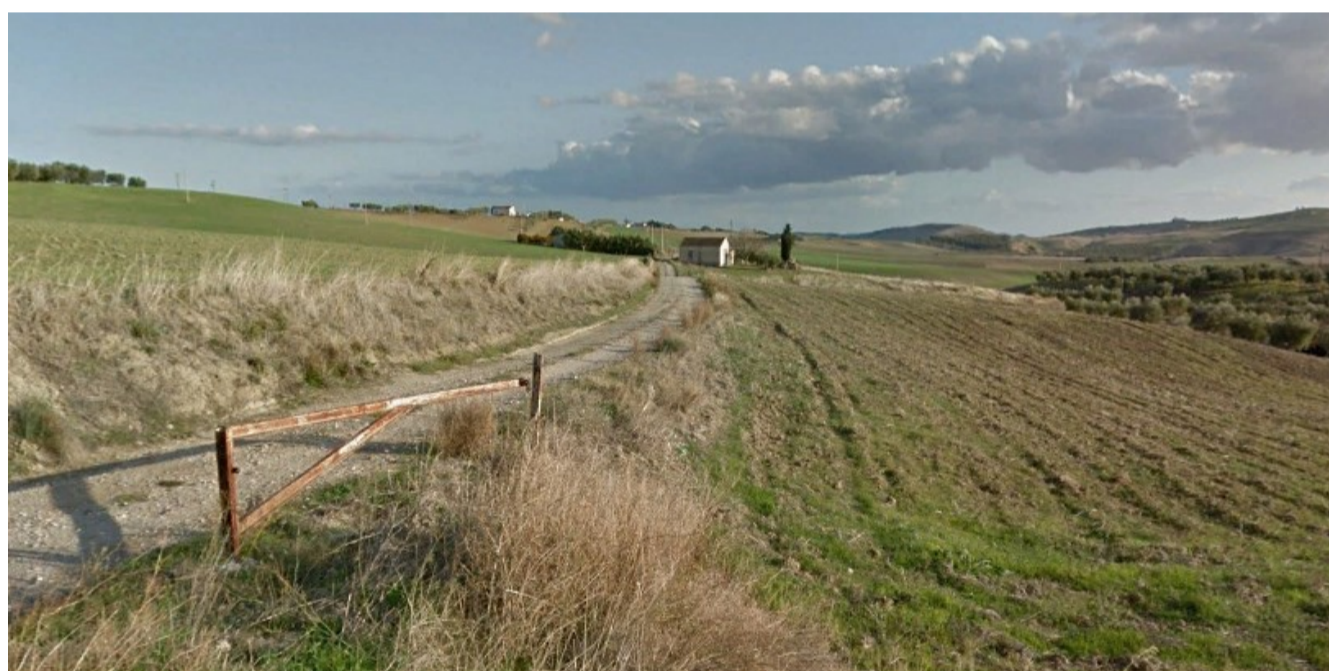
Casa Galgano - accessibile da strada privata chiusa

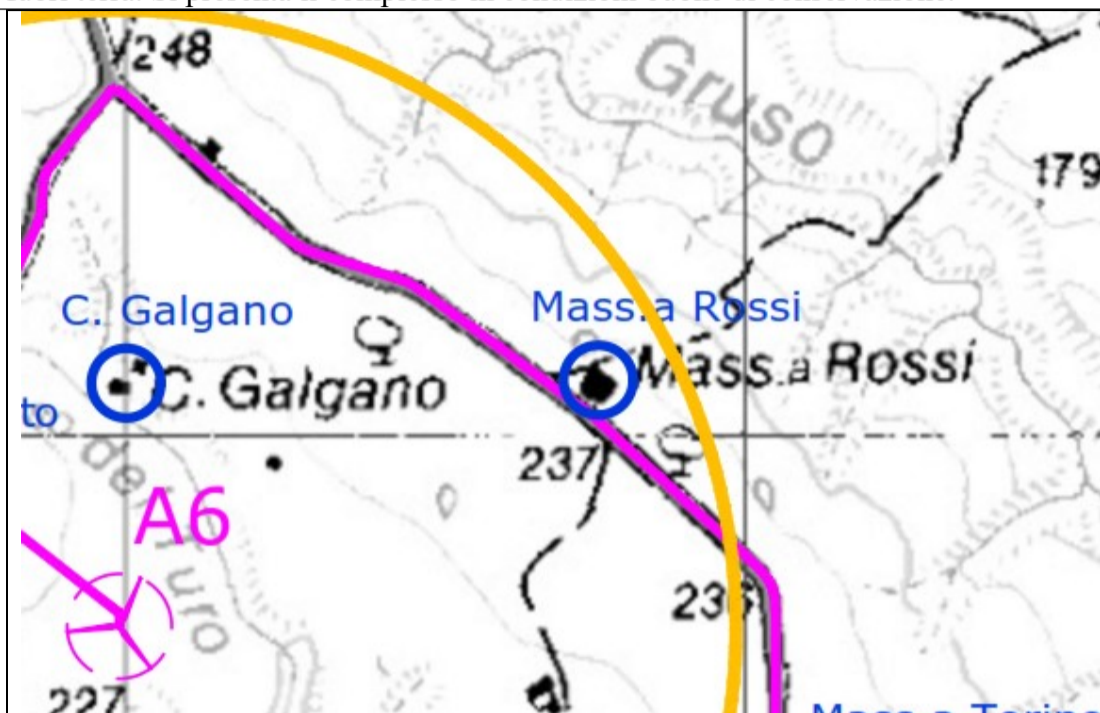
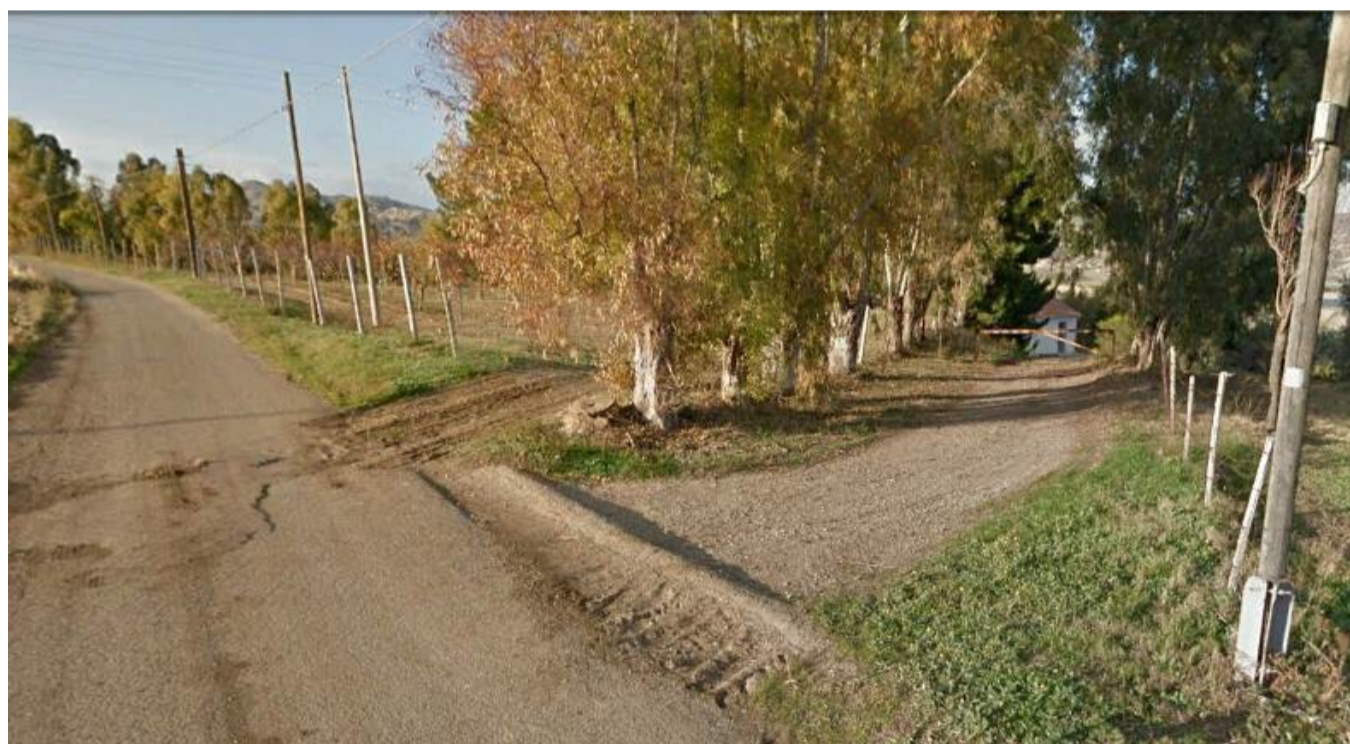
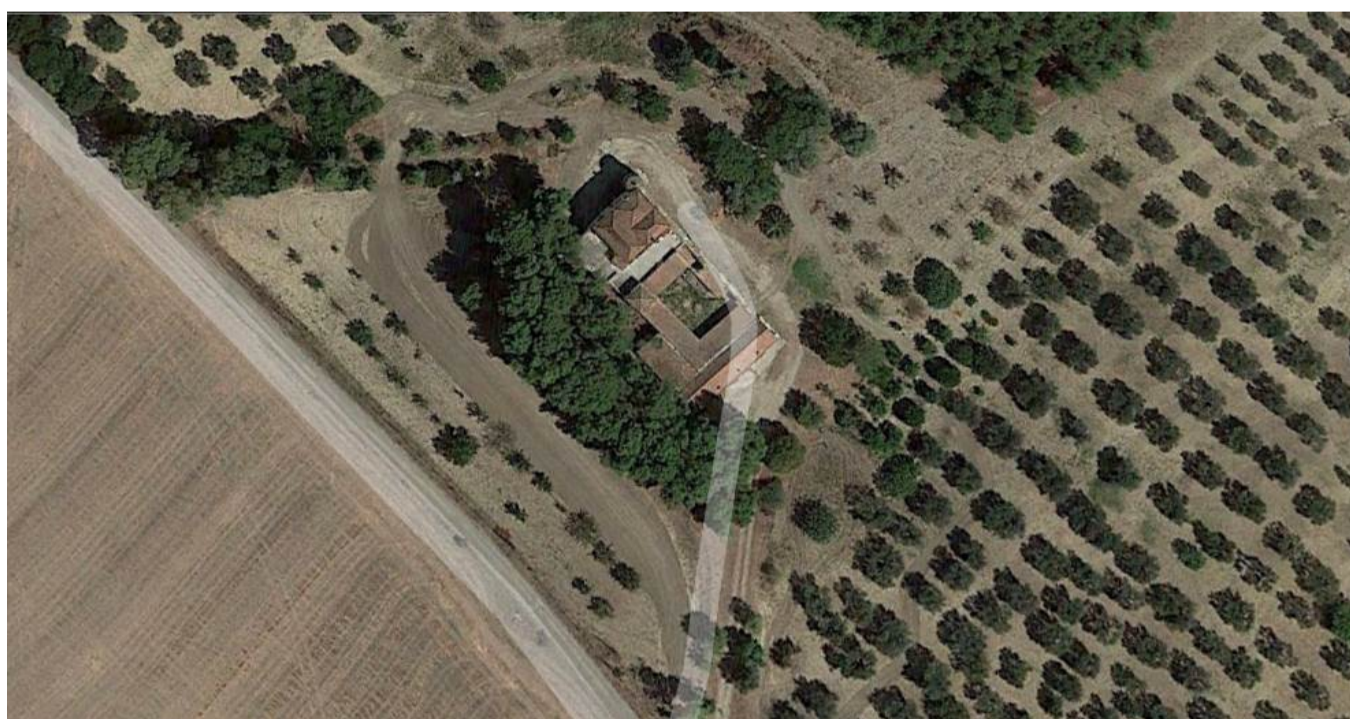
NOTE: Gli edifici risultano regolarmente utilizzati, come azienda agricola, vi sono capannoni e depositi. L'unità abitativa è costituita da 2 piani fuori terra. Si presenta il complesso in condizioni buone di conservazione.

Masseria Rossi – accessibile da strada privata chiusa

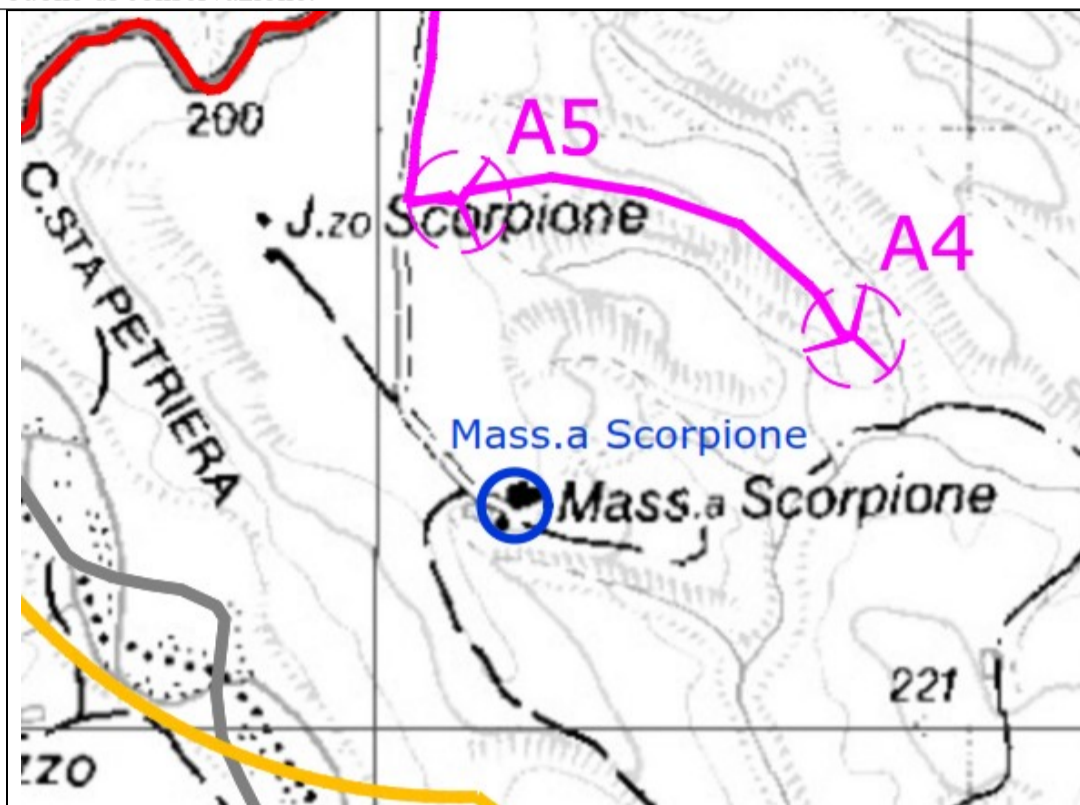
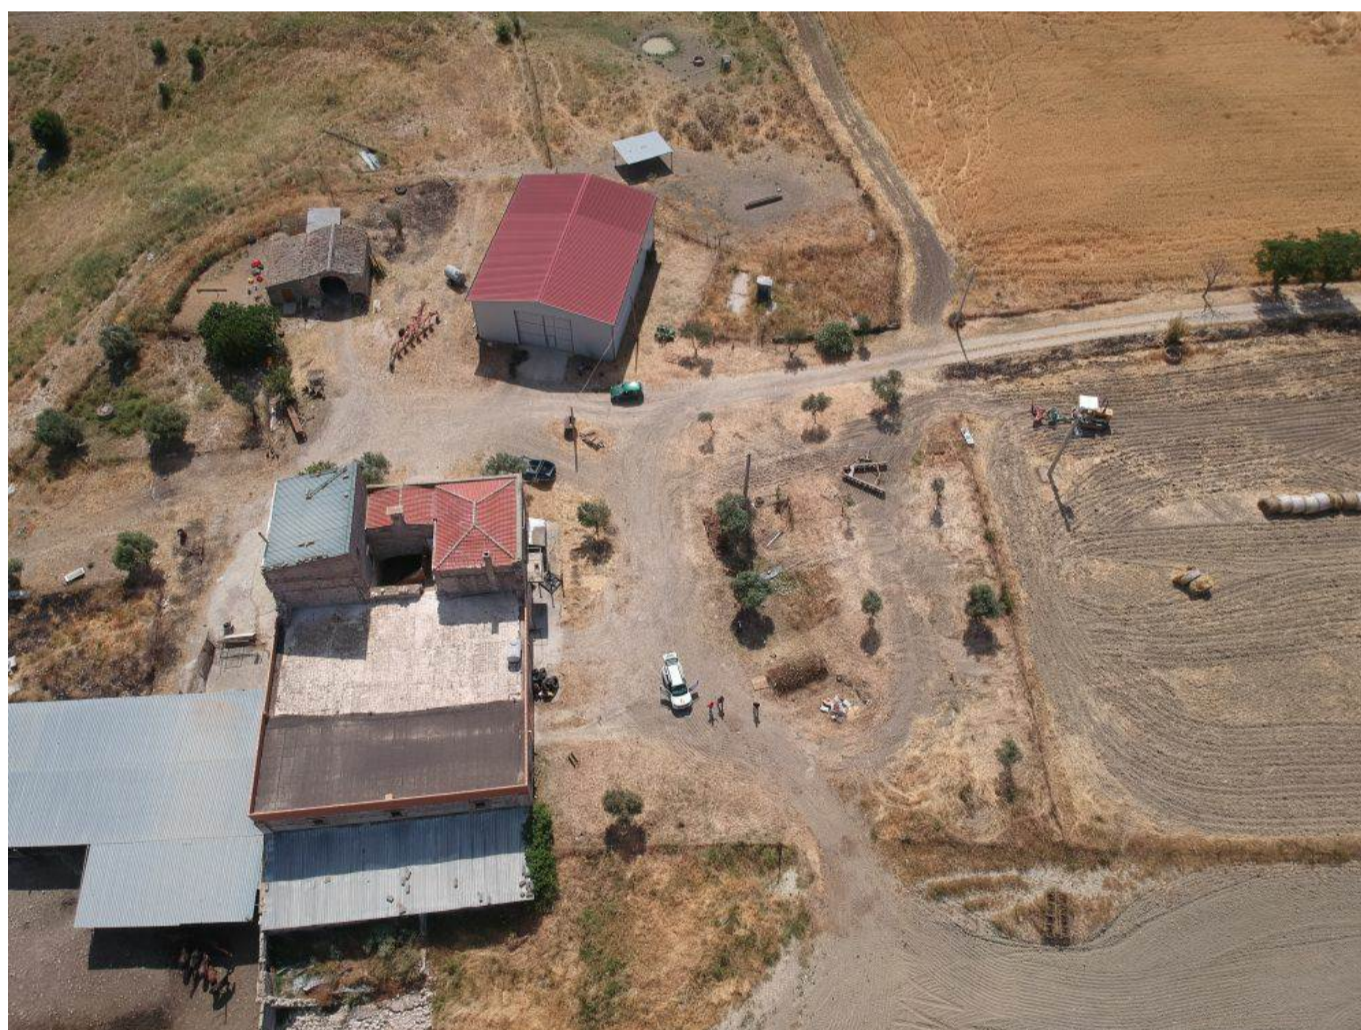
NOTE: Gli edifici risultano regolarmente utilizzati, come azienda agricola, vi sono capannoni e depositi. Si presenta il complesso in condizioni buone di conservazione.

Masseria Scorpione – accessibile da strada privata chiusa

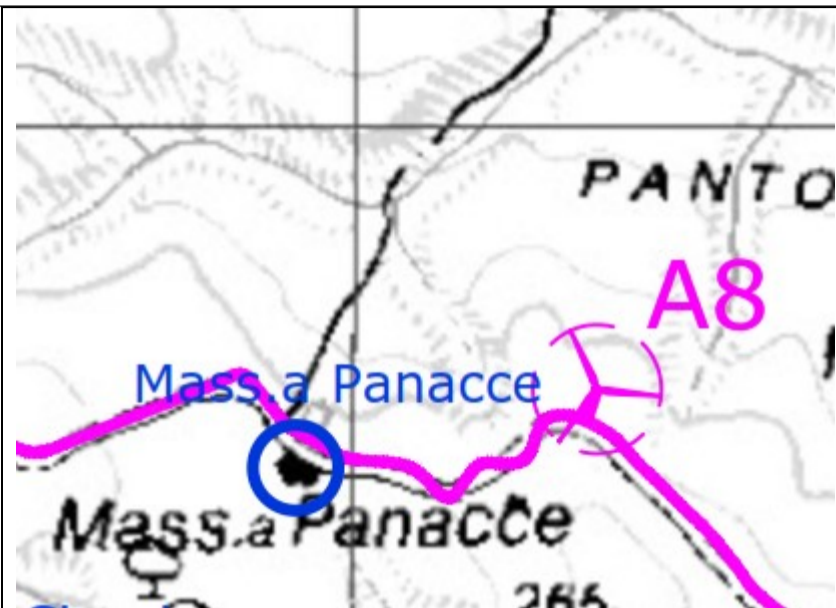
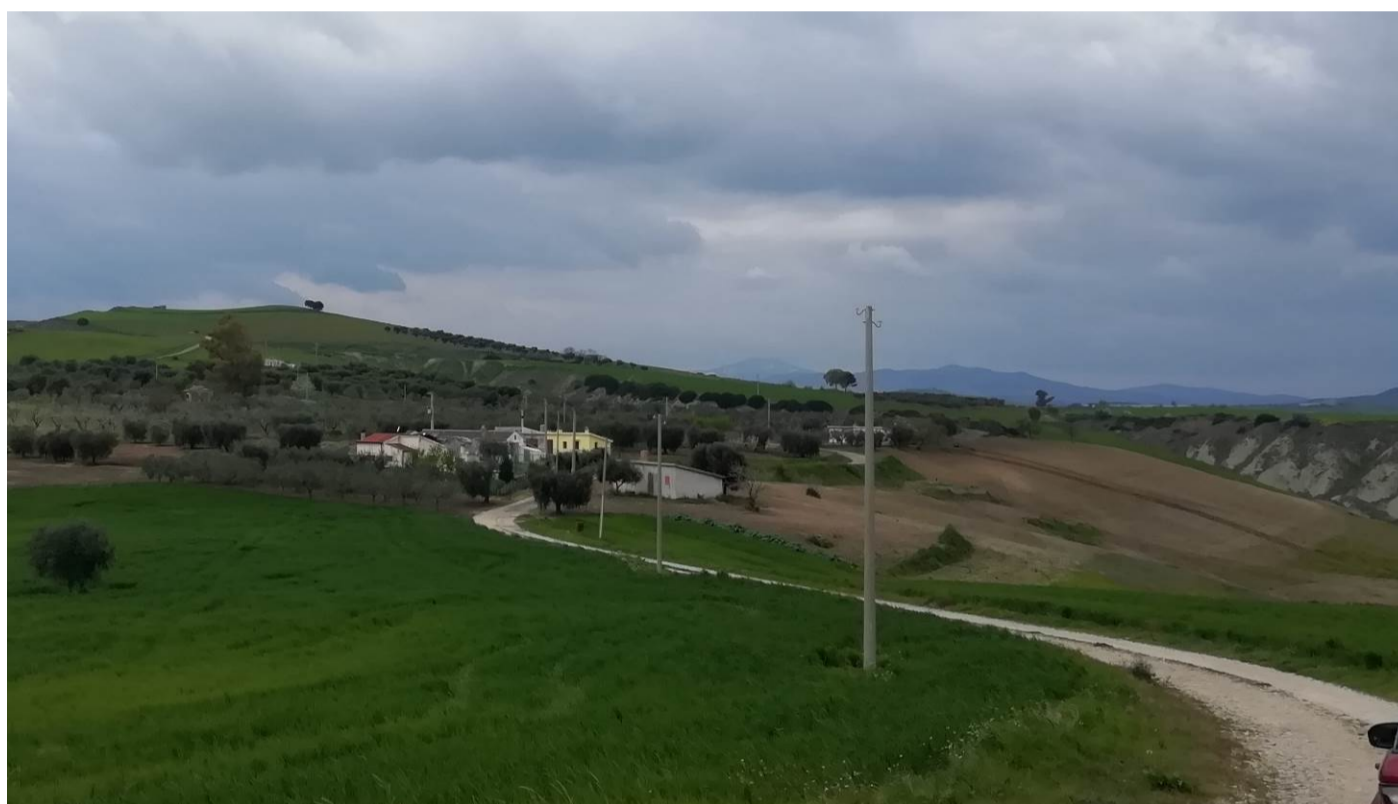
NOTE: Gli edifici del complesso risultano regolarmente utilizzati, come depositi agricoli. Un edificio è più datato e poteva essere la Masseria, oggi ridotta a rudere.

Masseria Panacce – complesso di fabbricati, censiti come depositi, lungo la strada comunale

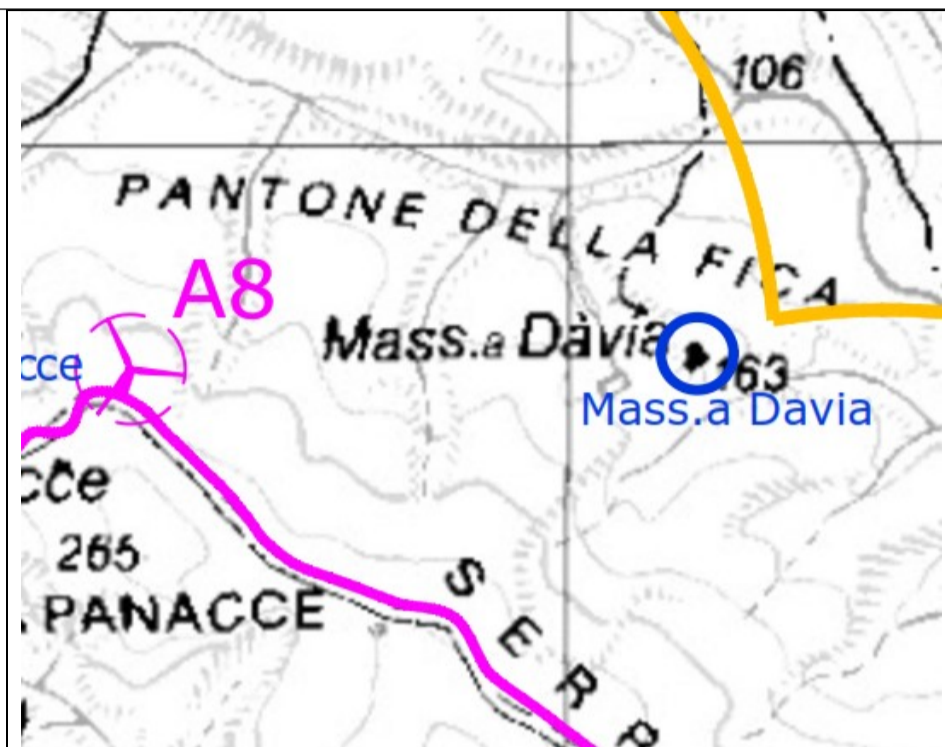
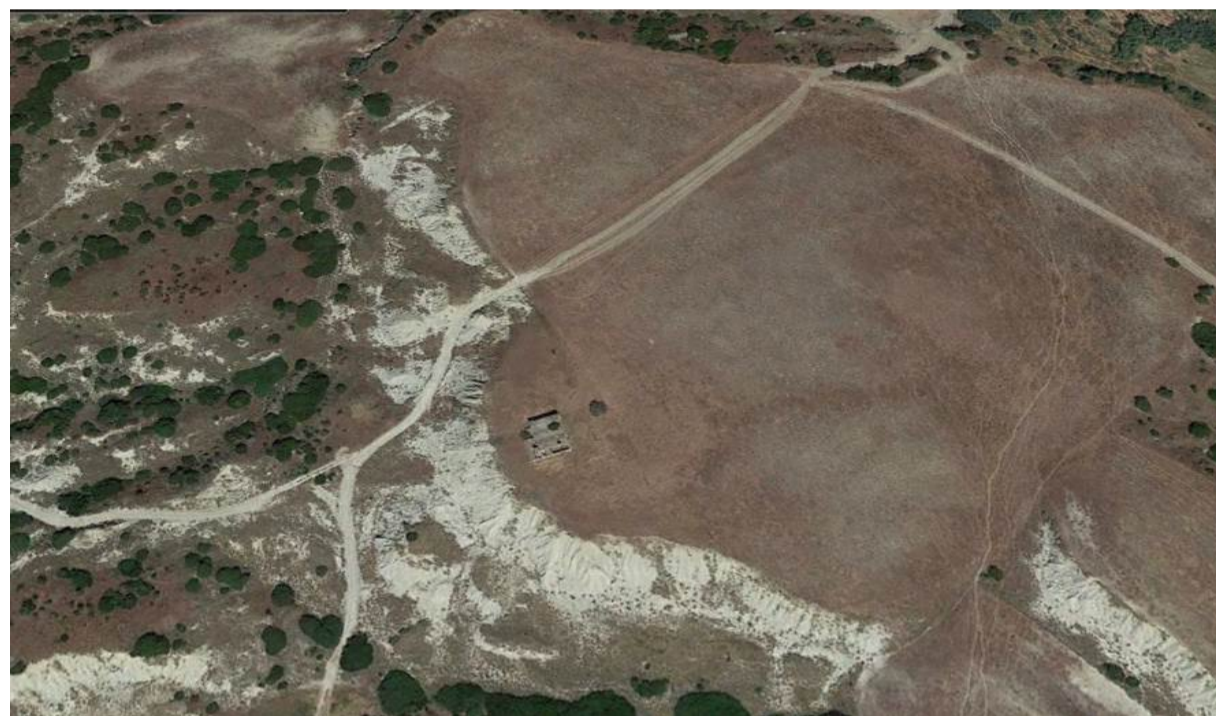
NOTE: Edificio inaccessibile, sembra abbandonato e ridotto in rudere. Si presenta a distanza in condizioni precarie

Masseria Davia – inaccessibile dalla viabilità comunale

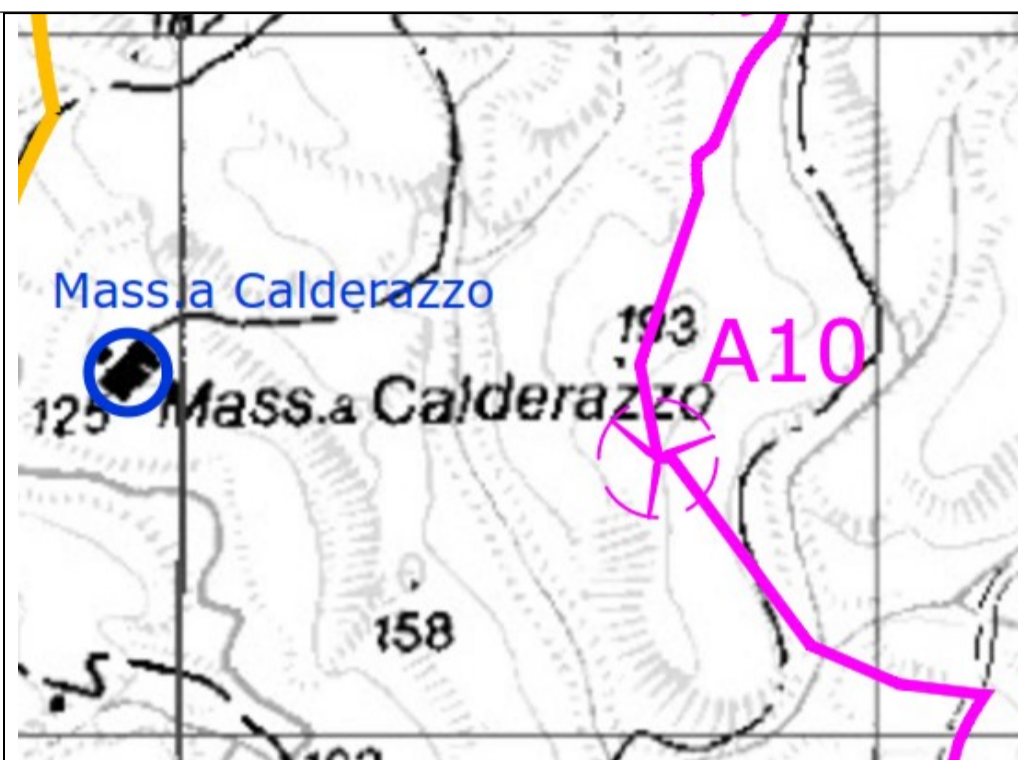
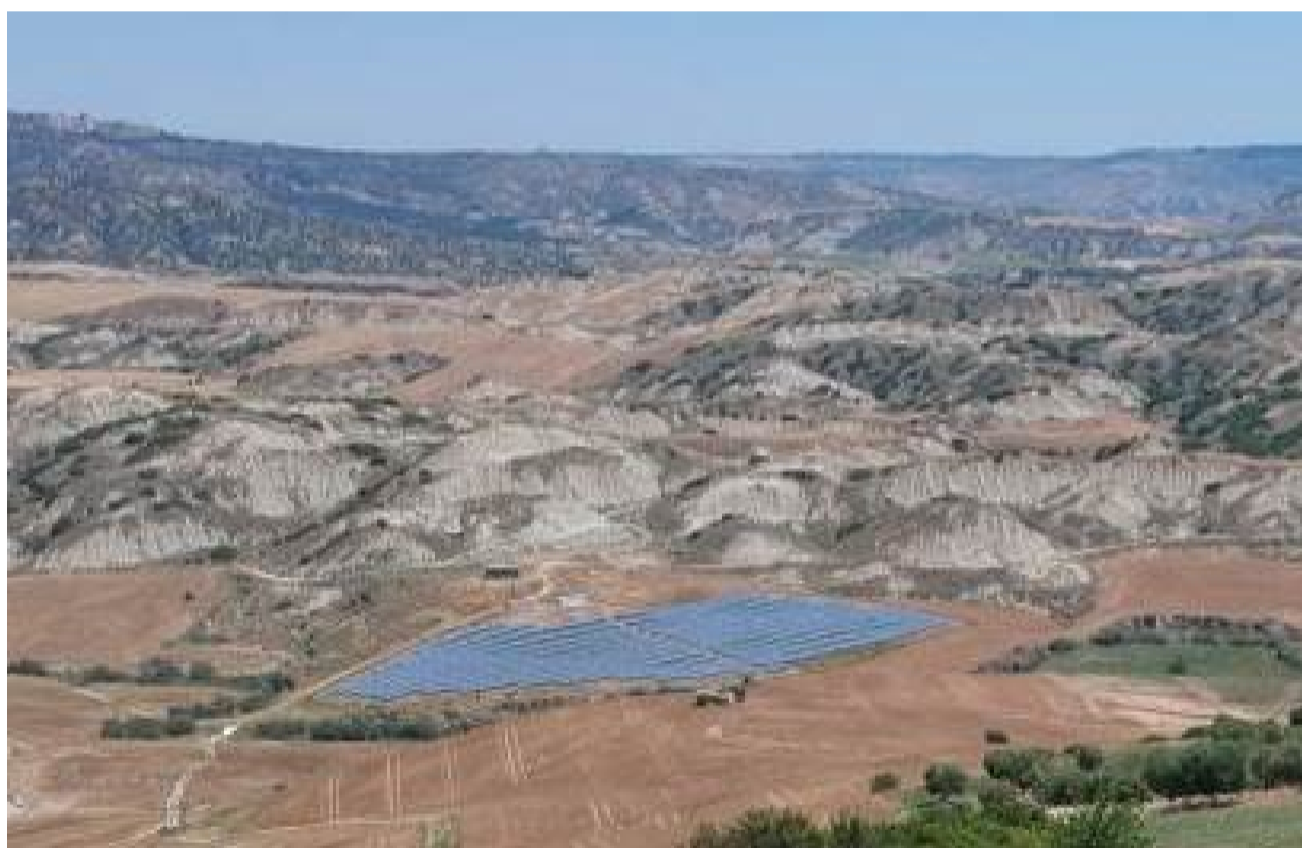
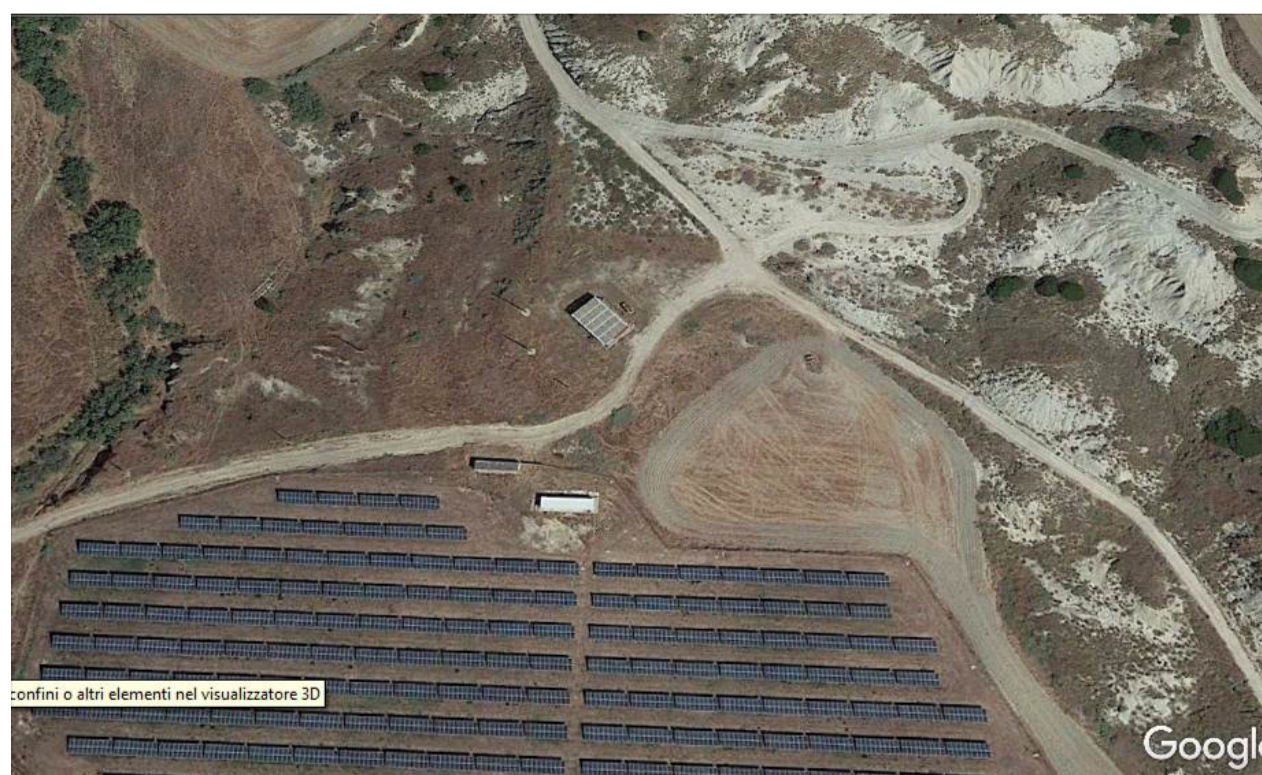
NOTE: Edificio inaccessibile da strada pubblica, sembra non utilizzato ed è censito come deposito. Si presenta a distanza in condizioni mediocri.

Masseria Calderazzo – risulta inaccessibile da strada pubblica

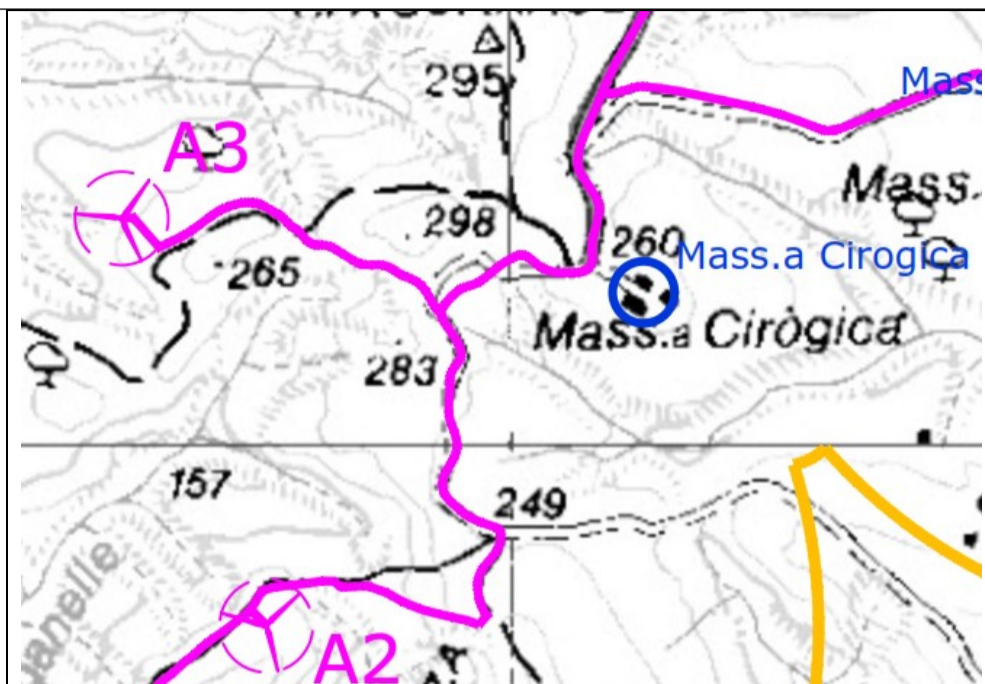
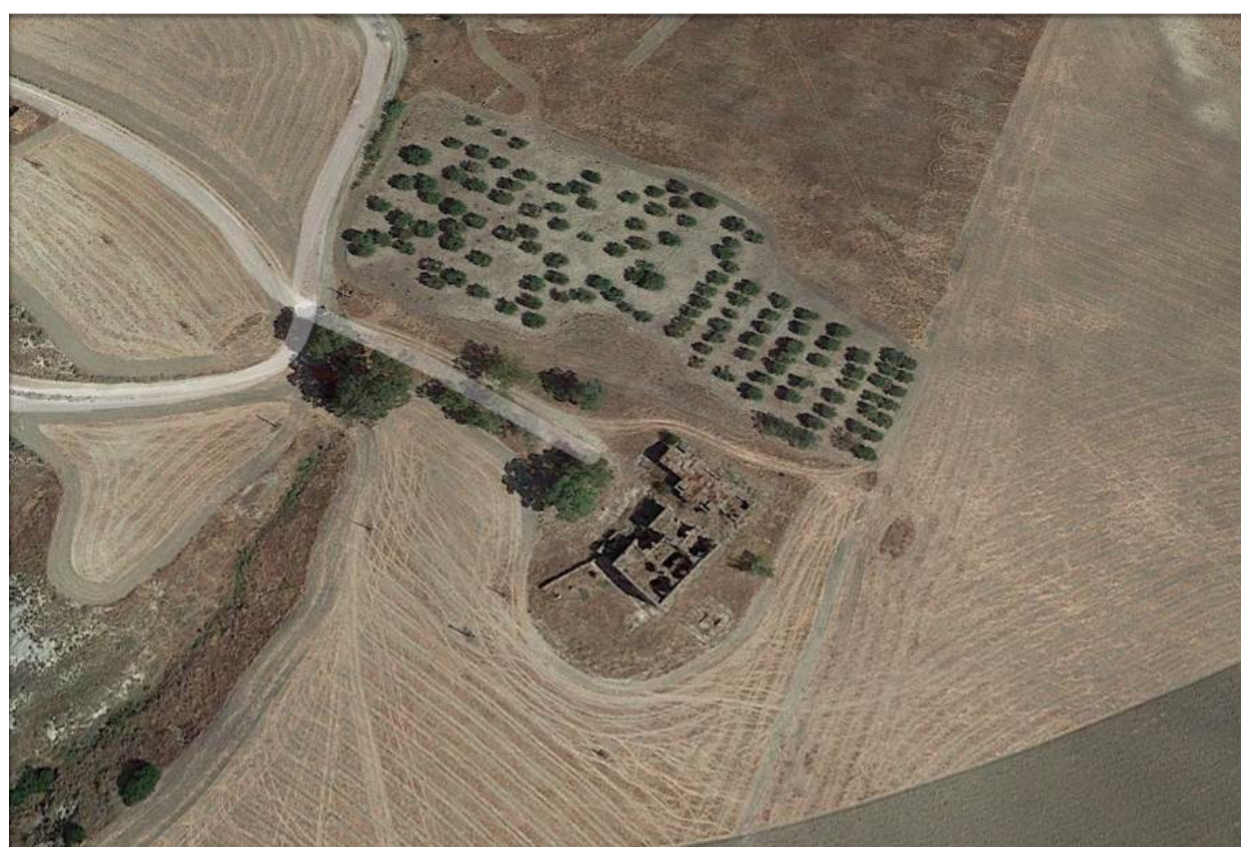
NOTE: Gli edifici risultano diroccati ed è stata fatta la demolizione catastale.
