DISMISSIONE DELLA DIGA DI BUNNARI BASSO E PROGETTAZIONE DELLE OPERE DI SISTEMAZIONE IDRAULICA CONNESSE

RESTAURO DEL MURAGLIONE, DEGLI EDIFICI FILTRI E DEL SIFONE

Relazione descrittiva dello stato di consistenza e degli interventi di
restauro

2020_0275_002_RST_R001_0

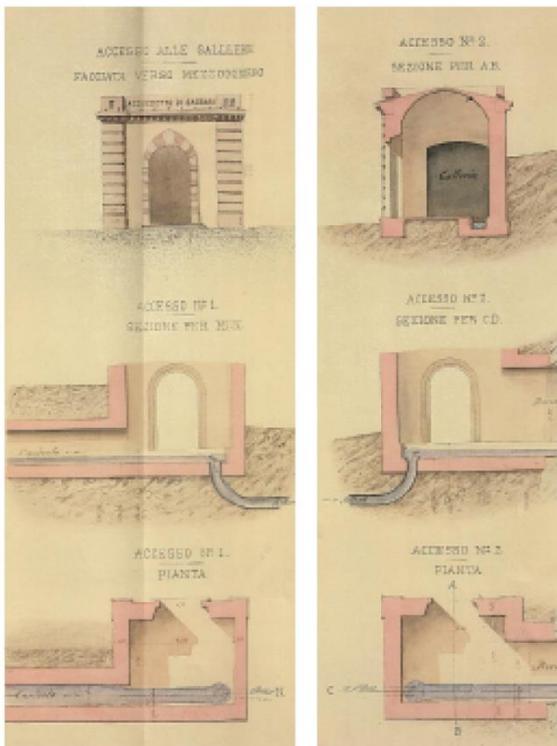
Il progetto dell'ing. Ferrero

Il manufatto d'ingresso – sifone presente un quadro fessurativo più avanzato. Una profonda lesione interessa la porzione di muratura sopra l'ingresso, probabilmente dovuta all'arbusto presente in copertura. Si prevede pertanto la rimozione della vegetazione infestante, con appositi formulati e la risarcitura delle lesioni presenti. Qualora le fessure interessino la muratura sottostante verrà valutato un intervento di cucì e scuci. Si interverrà sugli intonaci degradati o caduti mediante reintegrazione con malta a base di calce avente caratteristiche compatibili. Le parti soggette ad alterazione cromatica verranno trattate mediante reintegrazione dello strato pittorico. Muffe e patine verranno rimosse mediante pulitura con idonee strumentazioni di precisione, quali ad esempio microsabbiatrici.
