APPROFONDIMENTO CANALI CANDIANO E BAIONA,
ADEGUAMENTO BANCHINE OPERATIVE ESISTENTI,
NUOVO TERMINAL IN PENISOLA TRATTAROLI E
RIUTILIZZO MATERIALE ESTRATTO IN ATTUAZIONE
AL P.R.P VIGENTE 2007 - I FASE - PORTO DI RAVENNA

PROGETTO ESECUTIVO

oggetto BANCHINE
BANCHINA A - BUNGE NORD
RELAZIONE SULLE CRITICITÀ - BANCHINA A - BUNGE NORD

codice
1114-E-BAA-GEN-RG-02-0

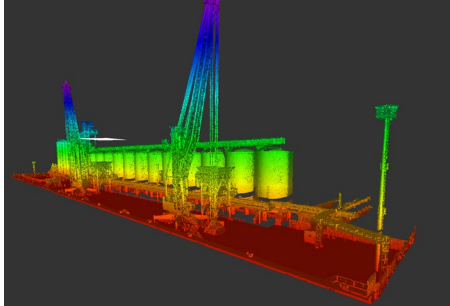
Disposizione elementi battuti e filo banchina interno																																																																																																																																																																																													
BUNGE Terreno da Mesh

Verifica elementi in superficie

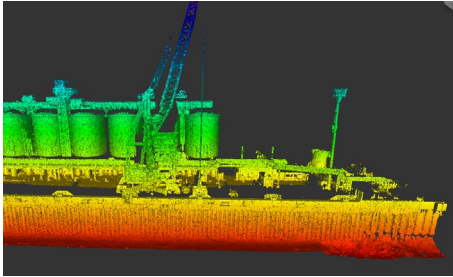
<p>BUNGE Lidar e Multibeam</p>

<p>Verifica elementi verticali in palancoolato verticale</p>
<p>AN_BAN_A_B (2).dwg N.B.(in questa tavole sono presenti 4 tipi di rilievi:</p> <ul style="list-style-type: none"> • Curve di livello e stazione strumento • Lidar multibeam • Fotoraddrizzamento da frame video • Scansione Sonar

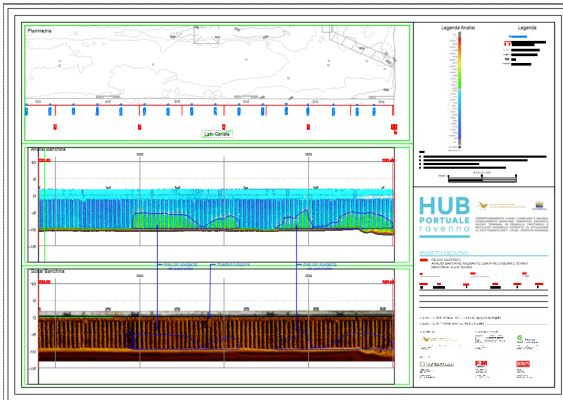
<p>Verifica distorsioni palancoolato</p>

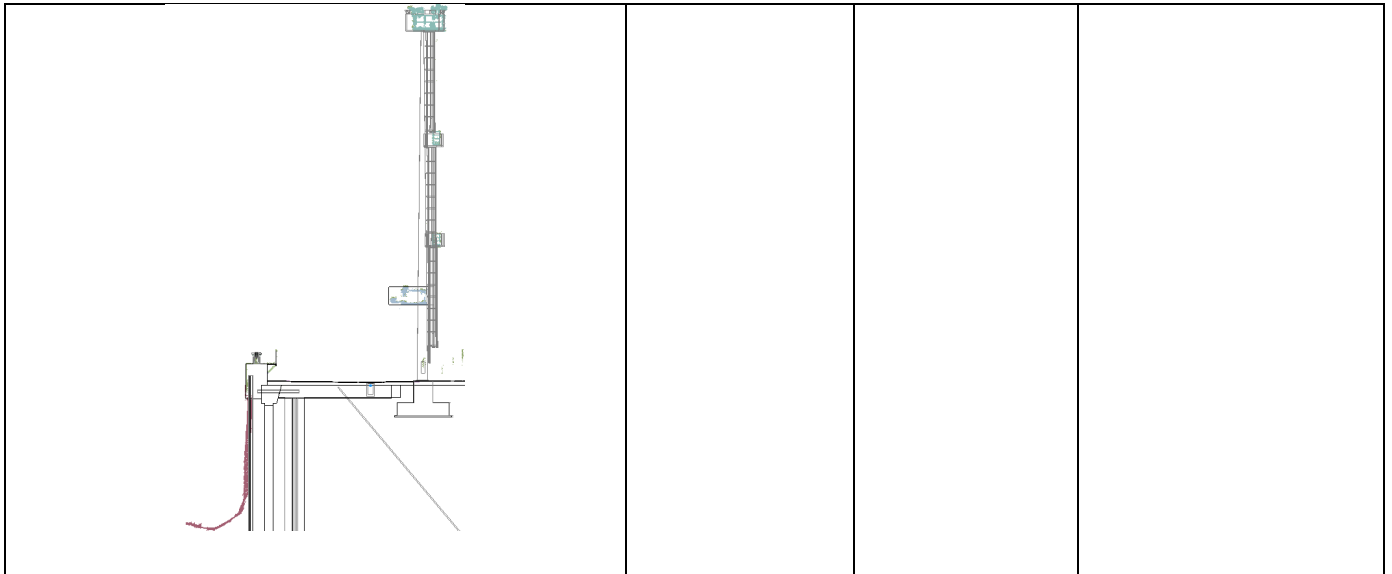
<p>Assenza di predisposizione di inserimento dei nuovi tiranti di progetto</p>	<p>/</p>	<p></p>
<p>Tipologia fondazione "Torre Faro"</p>	<p>Non è chiaro la tipologia di fondazione della Torre Faro, probabilmente tipologia fondazione superficiale. Possibile interferenza con nuovi tiranti di progetto</p>	<p>/</p>	<p>Modificare la posizione degli elementi di progetto</p>

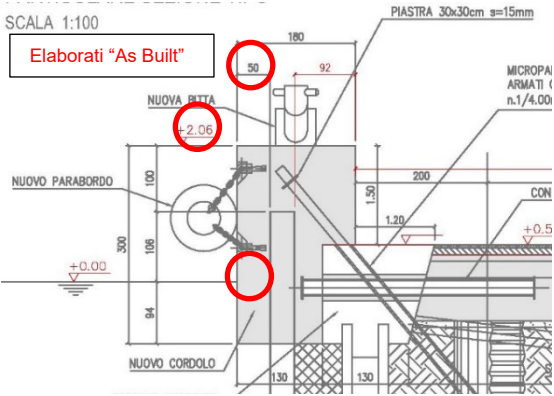
<p>Utilizzo di tirante auto perforante con bulbo, avente inclinazione elevata. Previsto tirante più rigido e di lunghezza inferiore al fine di ridurre le interferenze (40 m)</p>
<p>2-S Mancato riscontro delle geometrie riportate negli elaborati "as built" con quanto rilevato in sito:</p> <ul style="list-style-type: none"> -differente quota di banchina; -differente posizione della trave di coronamento; -differente e ridotto ammassamento del palancolato nella trave di coronamento; -differente collocazione di bitte, parabordi e scalette.

<p>Aggiornamento delle geometrie di progetto e verifica delle geometrie resistenti degli elementi di contrasto. Problematica di corretto ammassamento del palancolato frontale.</p>

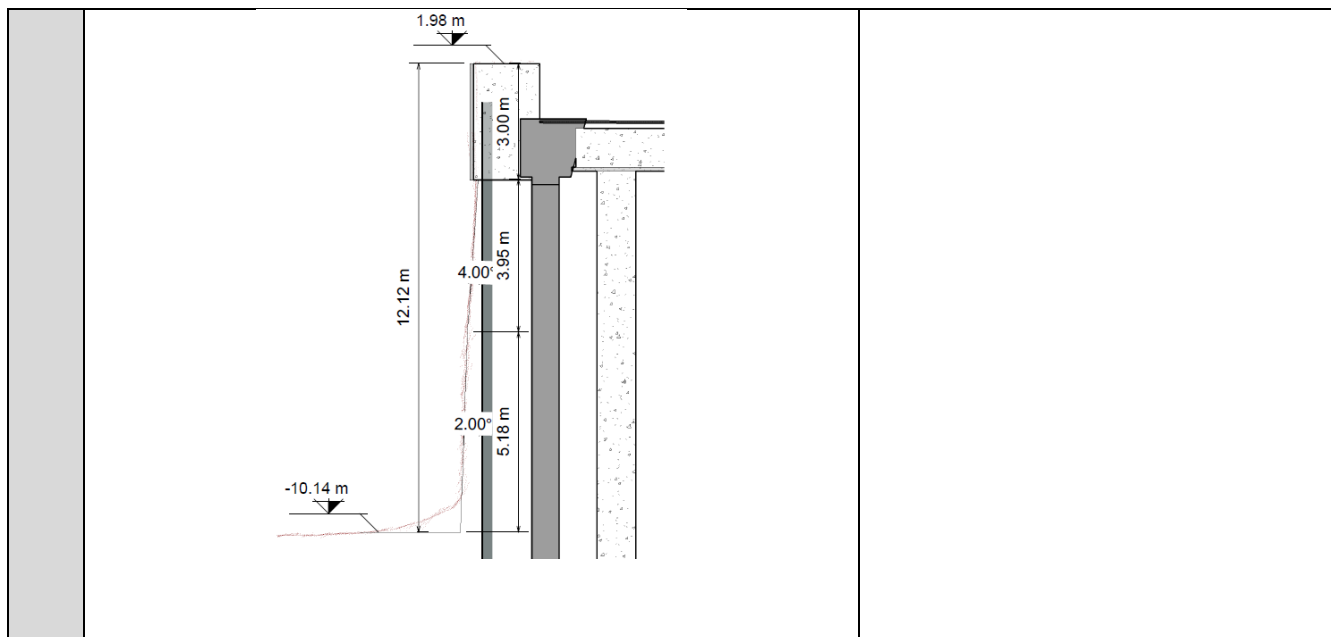
5-S	Le predisposizioni per i nuovi tiranti dovrebbero essere già state realizzate secondo la documentazione "As Built", ma la loro ubicazione non è certa.	.
-----	--	---
