APPROFONDIMENTO CANALI CANDIANO E BAIONA,
ADEGUAMENTO BANCHINE OPERATIVE ESISTENTI,
NUOVO TERMINAL IN PENISOLA TRATTAROLI E
RIUTILIZZO MATERIALE ESTRATTO IN ATTUAZIONE
AL P.R.P VIGENTE 2007 - I FASE - PORTO DI RAVENNA

PROGETTO ESECUTIVO

oggetto BANCHINE
BANCHINA B - BUNGE SUD
RELAZIONE SULLE CRITICITÀ - BANCHINA B - BUNGE SUD

codice
1114-E-BAB-GEN-RG-02-0

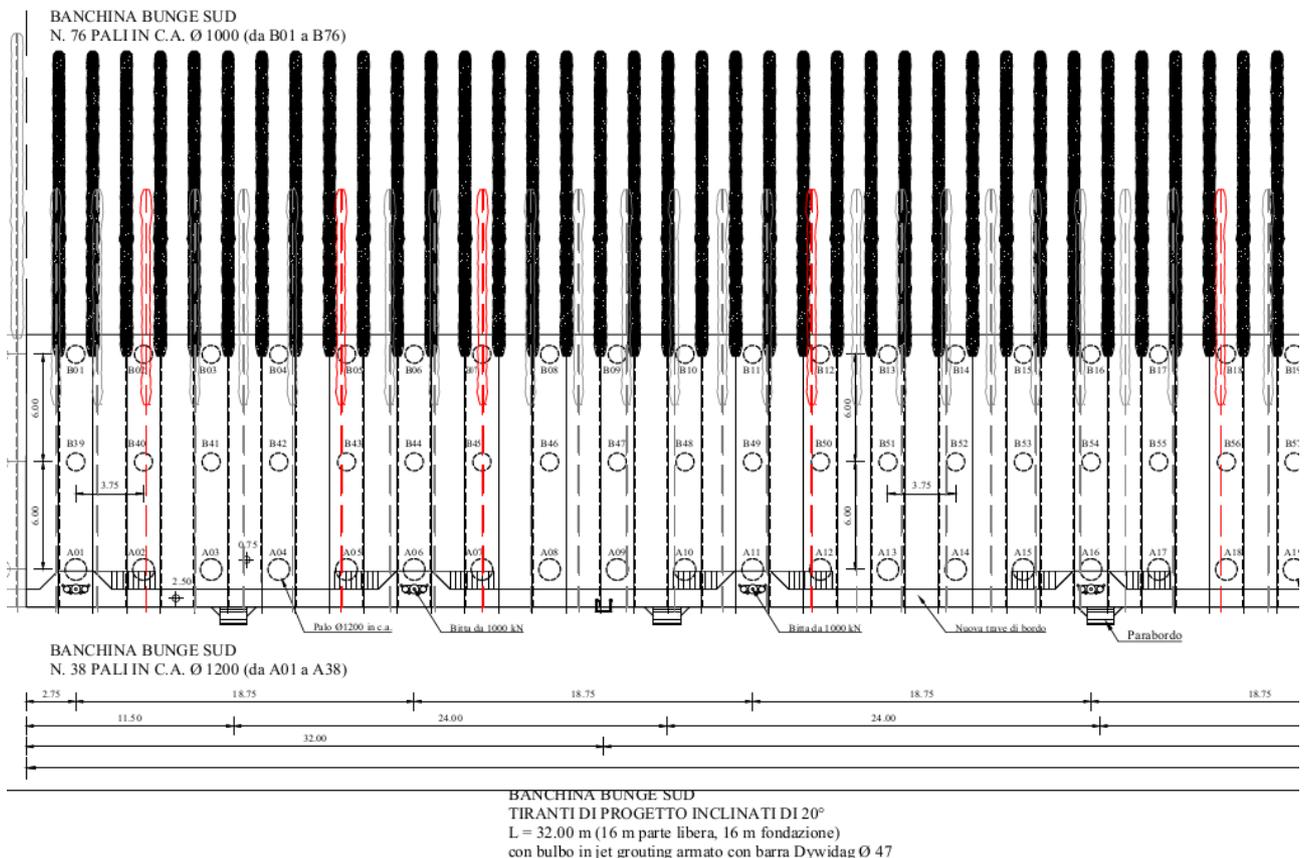
Figura 15 – Bunge Sud – Progetto Definitivo – Planimetria intervento

Il progetto definitivo non riporta:

- Rilievo dello stato attuale;
- Planimetria dello stato di fatto;
- Sezione dello stato attuale;
- Rappresentazione degli impianti esistenti interferenti in banchina

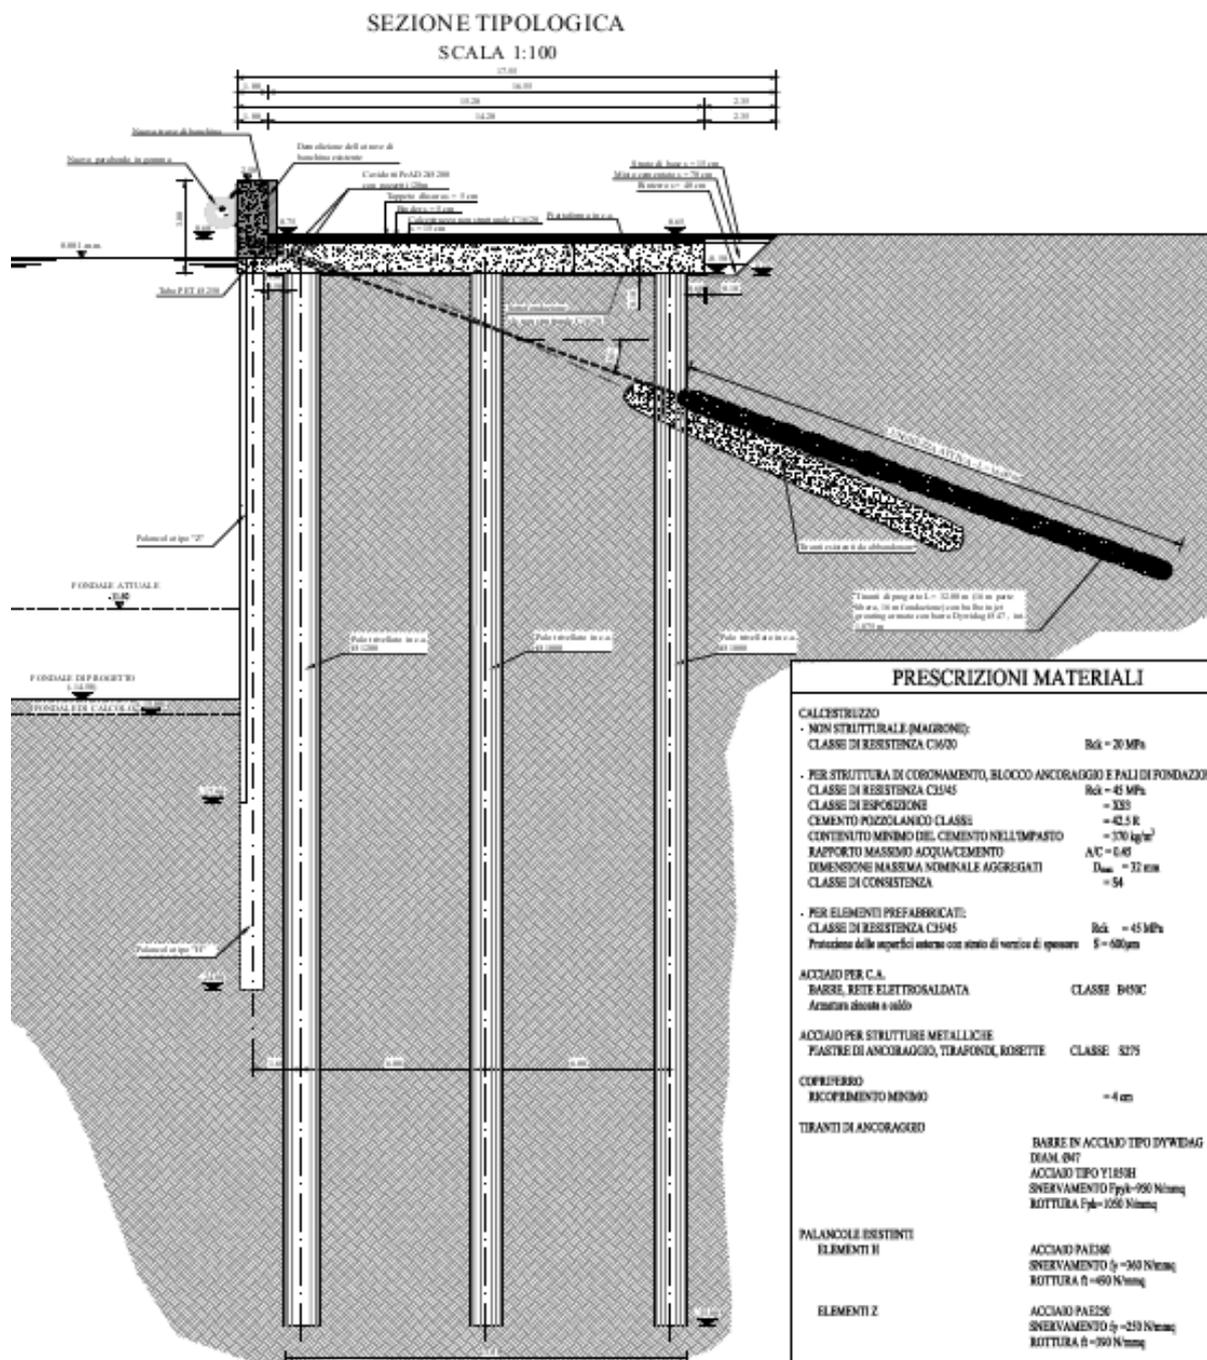
Figura 16 – Bunge Sud – Progetto Definitivo – Sezione intervento

Nel PD i pali della prima fila sono posti ad una distanza relativamente all'asse strutturale pari ad 1,60 m da quella del palancoato esistente frontale. Questo significa avere una distanza fisica tra le strutture pari a 50 cm che secondo la scrivente è molto ristretta.

Nel PD il bulbo di ancoraggio rientra completamente all'interno dello strato sabbioso liquefacibile che potrebbe in caso sismico ridurre se non annullare completamente la capacità portante del tirante stesso.

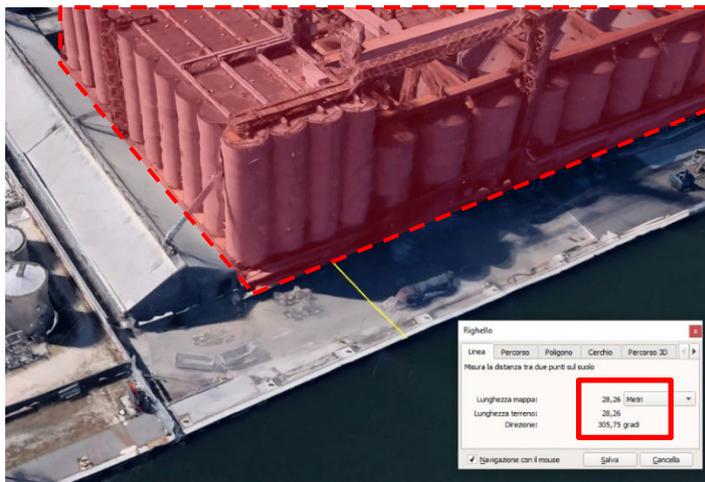
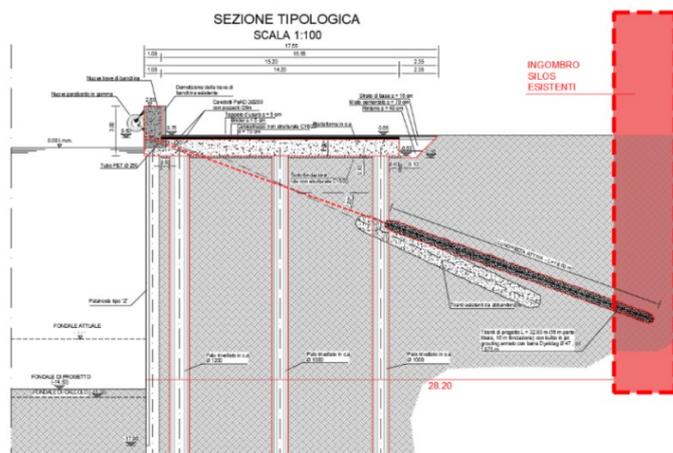
3-S Possibile interferenza tra tiranti di progetto e tiranti esistenti (non rappresentati a livello planimetrico); Si ricorda che i tiranti esistenti presentano interassi variabili (es. 2,54-2,67-2,68-2,46 ecc.) e non sono stati perfettamente rilevati.

Vedere intervento 2-S.
