APPROFONDIMENTO CANALI CANDIANO E BAIONA,
ADEGUAMENTO BANCHINE OPERATIVE ESISTENTI,
NUOVO TERMINAL IN PENISOLA TRATTAROLI E
RIUTILIZZO MATERIALE ESTRATTO IN ATTUAZIONE
AL P.R.P VIGENTE 2007 - I FASE - PORTO DI RAVENNA

PROGETTO ESECUTIVO

oggetto BANCHINE
BANCHINA N - NUOVO TERMINAL CONTAINER
RELAZIONE SULLE CRITICITA' - BANCHINA "N2"

28 Luglio 2021

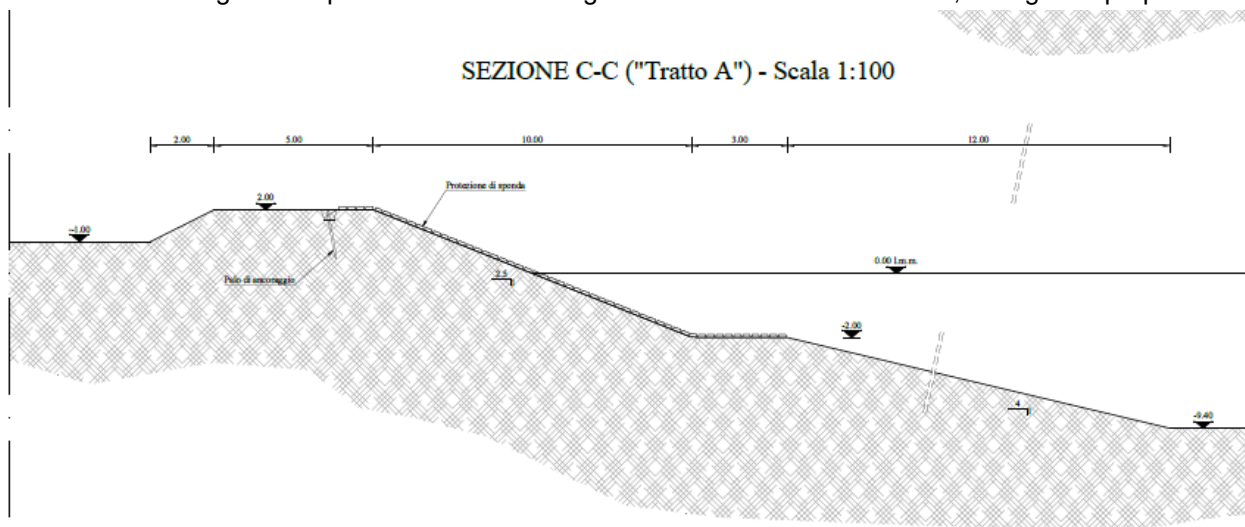
Figura 2 - 1114.STR.10.02 - Stato Attuale Planimetria e Sezioni_Rev.2

Lo stato di fatto relativo alla banchina oggetto d'intervento riporta una sezione caratterizzata dalla presenza di un rilevato la cui sagoma è riportata nell'elaborato grafico 1114.STR.10.02 del PD, di seguito riproposta.

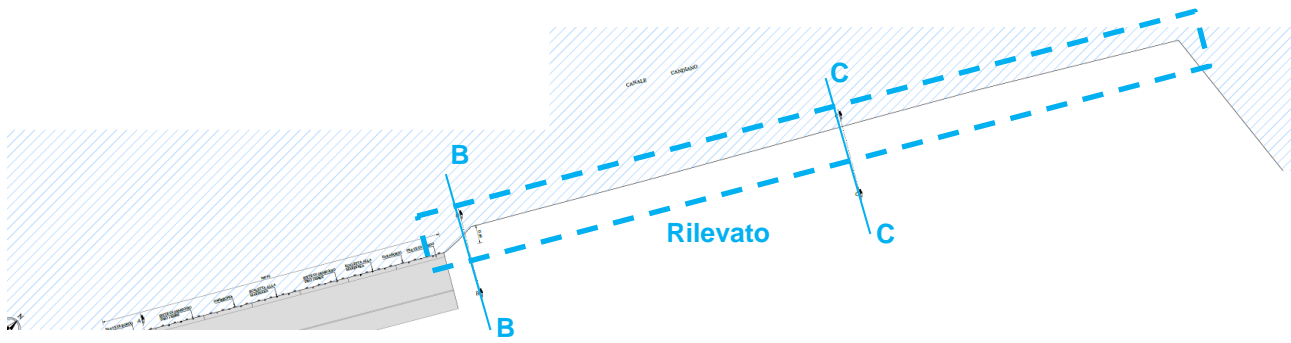
Figura 5 Estratto da 1114.STR.10.01 - Planimetria di inquadramento_Rev.2

Il progetto definitivo evidenzia una larghezza del rilevato pari a 15,60 m riportando n.2 sezioni tipologiche (sezione B-B e sezione C-C).

Sulla base dei sopralluoghi eseguiti durante lo sviluppo della progettazione e dei successivi documenti derivanti dai rilievi topografici, si evidenziano le seguenti discrepanze: legate al livello del piano campagna più alto (solo +3/+4 mslmm) rispetto a quanto riportato nei documenti di progetto definitivo (solo +1 mslmm).

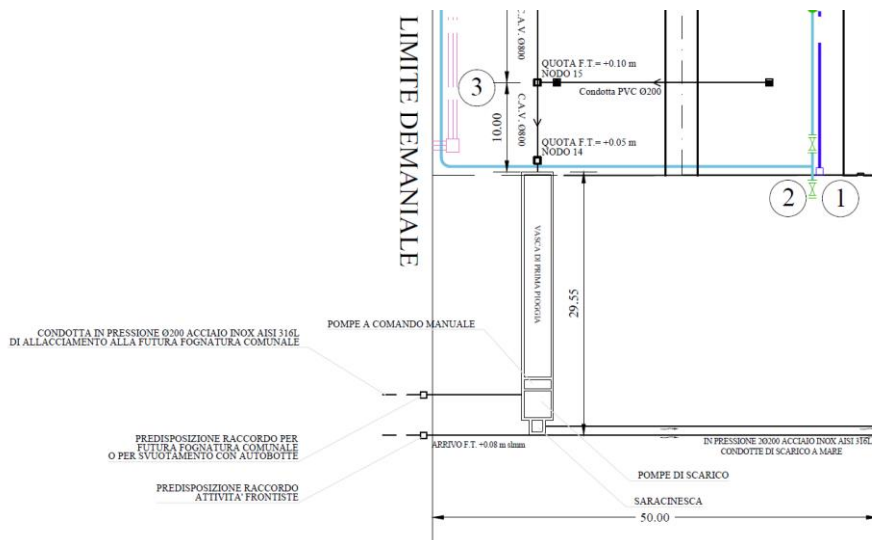
Figura 10– 1114.STR.10.11 - Nuova banchina_reti tecnologiche e smaltimento acque meteoriche_Rev.2 / Estratto

Il medesimo impianto viene riproposto a servizio del tratto banchina 2 (lunghezza 375.83 + 75.15 m) con predisposizione di raccordo alla futura fognatura comunale o per svuotamento da autobotte.
