TRATTA A.V./A.C. TERZO VALICO DEI GIOVI
PROGETTO ESECUTIVO
Interconnessione Novi Ligure alternativa allo Shunt

Monitoraggio Ambientale
Report annuale 2021
Corso d'Opera
Suolo

File: IG51-00-E-CV-RO-IM00-C3-101-A00

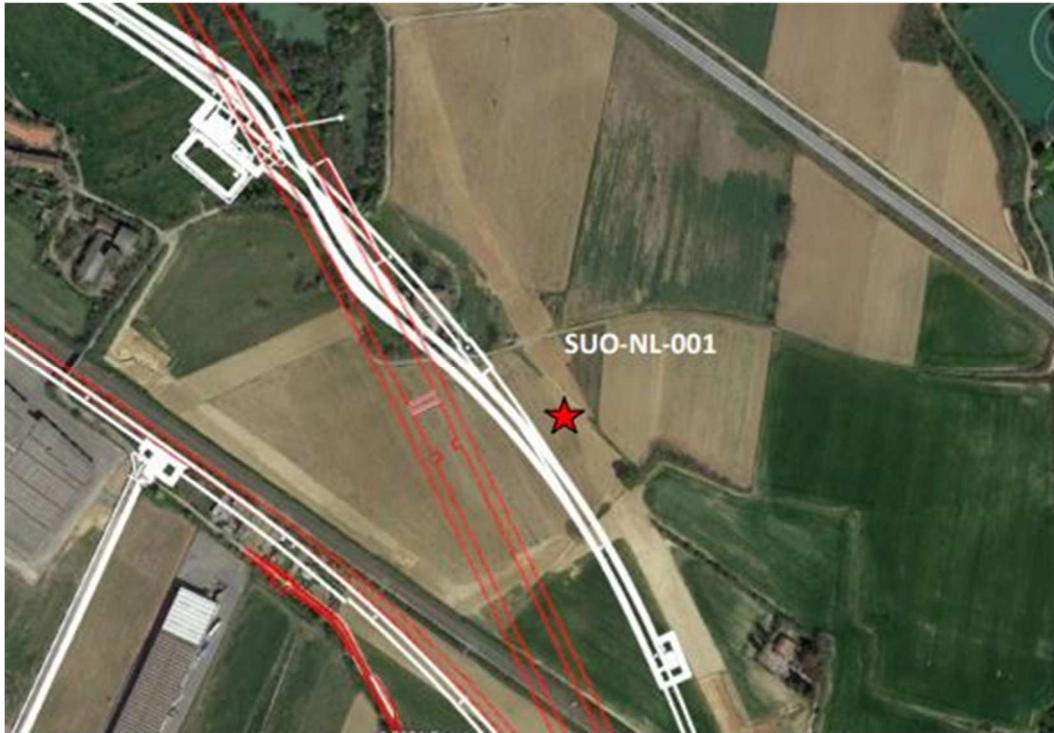
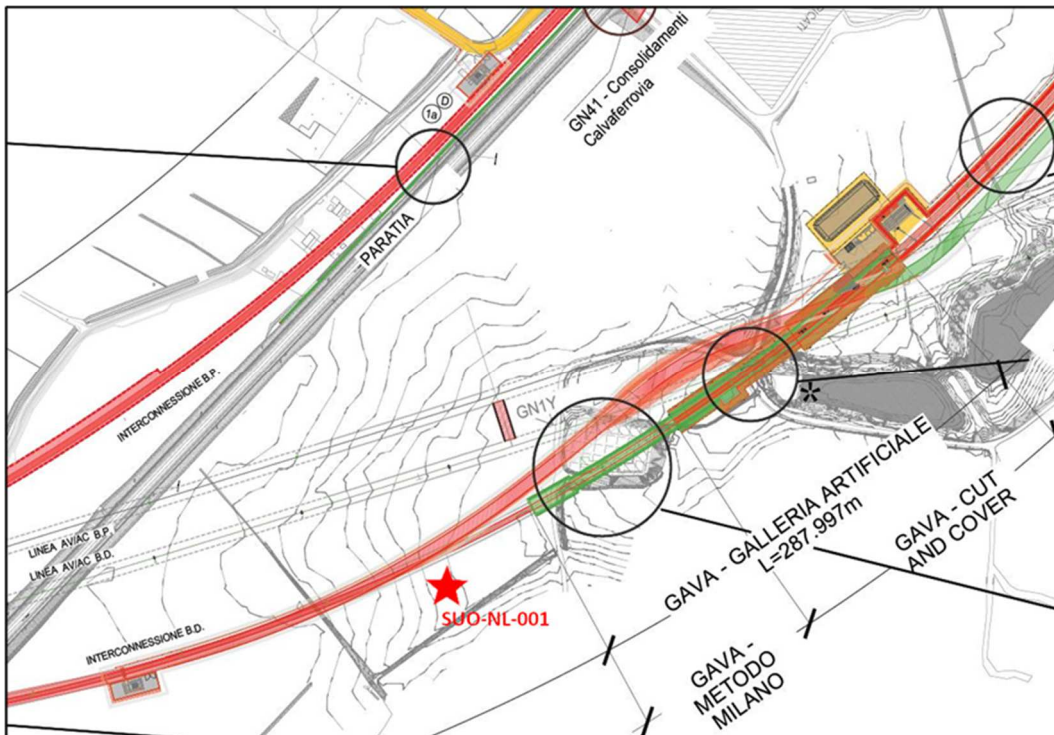
4.1. SUO-NL-001

Inquadramento della stazione di monitoraggio

Il cantiere è inserito in un contesto pianeggiante a vocazione prevalentemente agricola. La regimazione delle acque appare corretta, con assenza di fenomeni erosivi.

Durante l’anno di monitoraggio 2021 ha avuto inizio la fase di cantierizzazione. Nel corso dei rilievi non sono stati notati segni di degradazione del suolo nelle aree limitrofe al cantiere. Il cantiere è correttamente recintato.

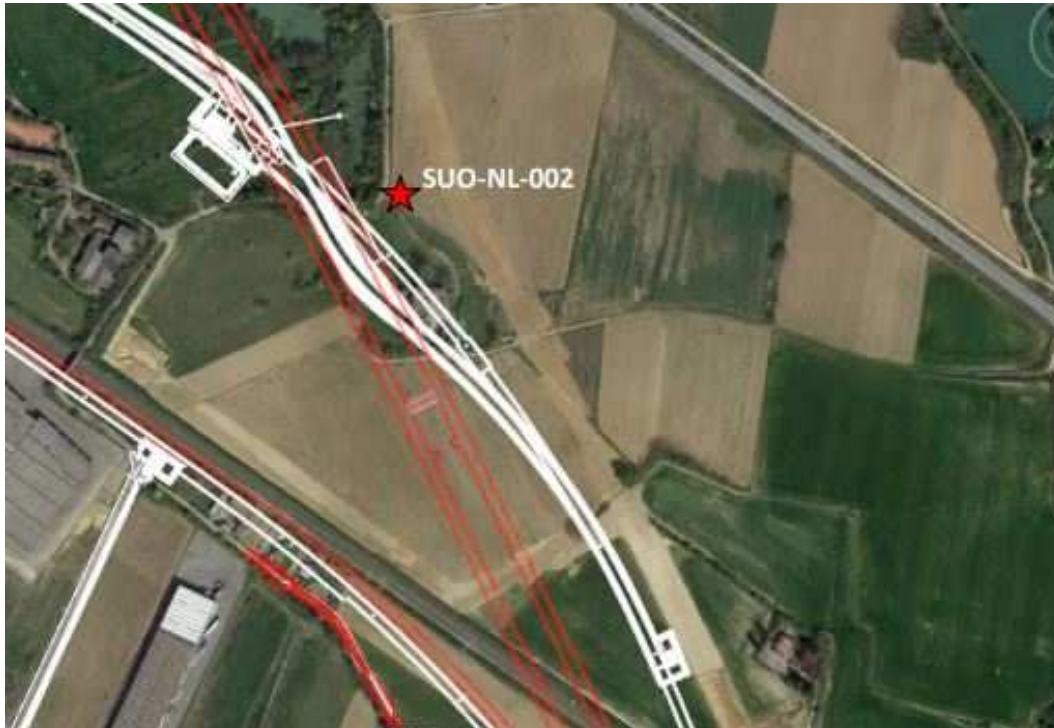
4.2. SUO-NL-002

Inquadramento della stazione di monitoraggio

Durante l’anno di monitoraggio 2021 ha avuto inizio la fase di cantierizzazione. Nel corso dei rilievi non sono stati notati segni di degradazione del suolo nelle aree limitrofe al cantiere. Il cantiere è correttamente recintato.

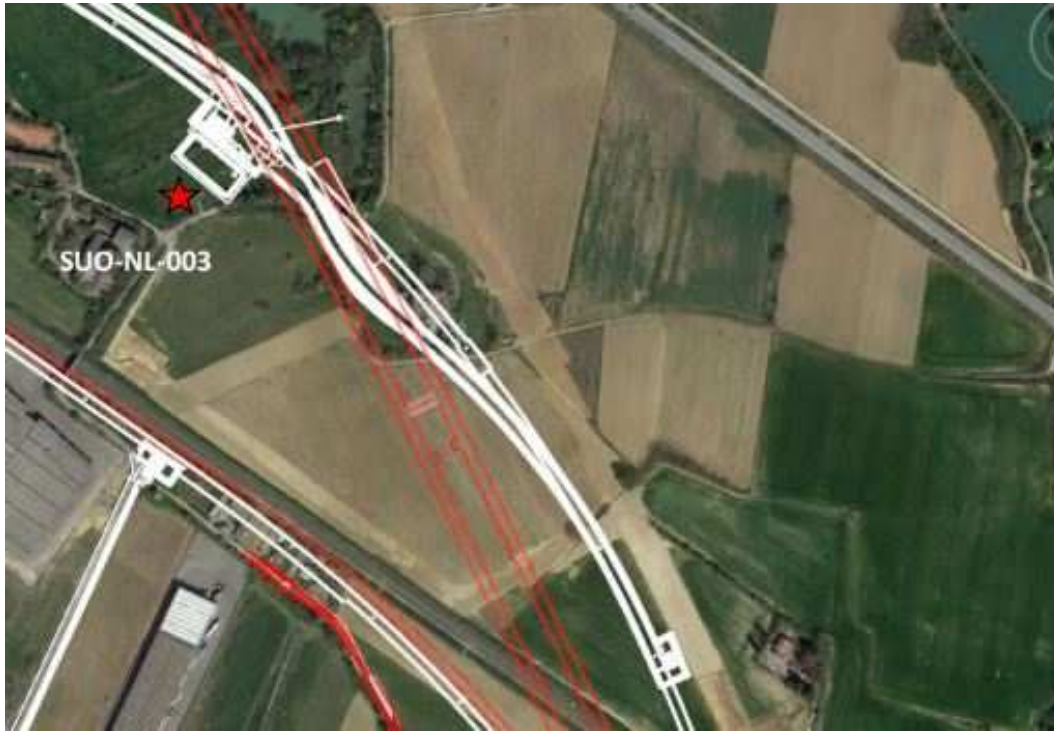
4.3. SUO-NL-003

Inquadramento della stazione di monitoraggio

Durante l’anno di monitoraggio 2021 ha avuto inizio la fase di cantierizzazione. Nel corso dei rilievi non sono stati notati segni di degradazione del suolo nelle aree limitrofe al cantiere. Il cantiere è correttamente recintato.
