IMPIANTO SPERIMENTALE DI TRASFORMAZIONE MANUFATTI IN CEMENTO AMIANTO

COMUNE DI CAVALLINO
PROVINCIA DI LECCE
REGIONE PUGLIA
ZONA P.I.P. - Via B. A. D'Aragona n.5

PROGETTO ESECUTIVO

**RELAZIONE VERIFICHE DI
OTTEMPERANZA**

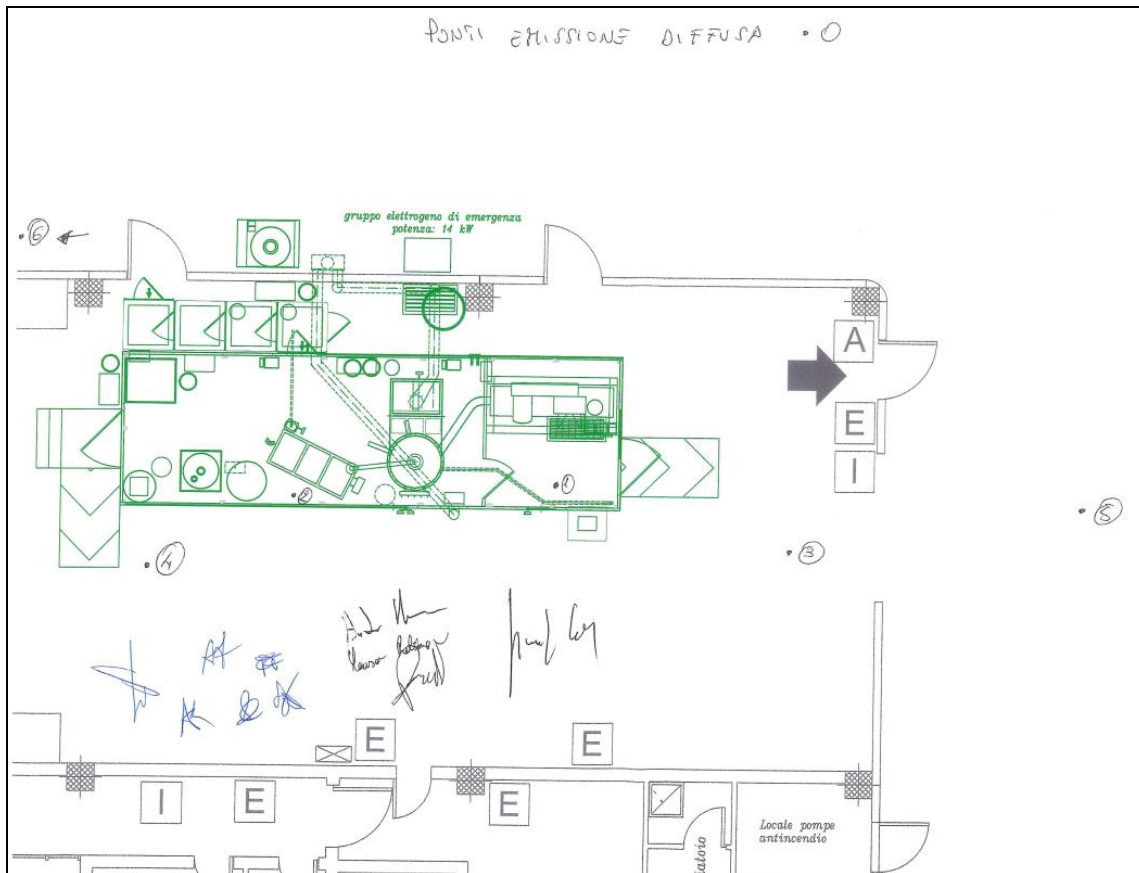
Figura 1: Planimetria dell'impianto con ubicazione delle postazioni di monitoraggio scelte da ARPA Puglia.

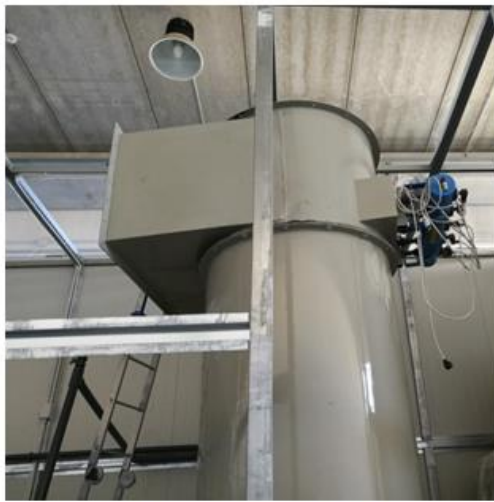
Finita questa prima fase di triturazione fine, la polvere veniva trasportata dal flusso di aria nel ciclone filtrante. In particolare, il macinato che fuoriusciva dalla parte bassa della macchina veniva convogliato al processo, mentre l'aria di ventilazione, che contiene una certa quantità di polveri, attraversava dapprima un separatore a ciclone, per subire una prima e grossolana depolverazione e successivamente veniva inviata al sistema di filtraggio aria per la sua completa decontaminazione prima di essere immessa nell'ambiente (Fig. 4).

Figura 4: Particolare del ciclone filtrante.

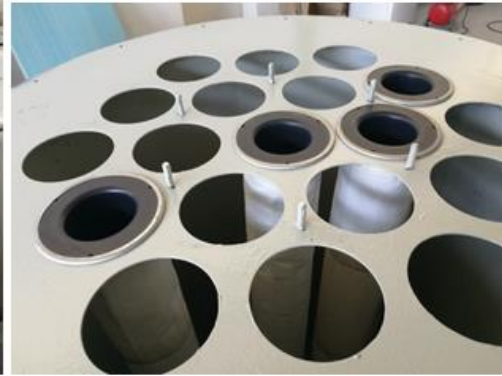
- 1) Un primo stadio dove la polvere di cemento-amianto non depositata alla base del ciclone veniva prima filtrata da n. 19 filtri a maniche che effettuavano una depolverazione media (Fig. 5a);
- 2) Successivamente l'aria ancora potenzialmente contaminata da fibre di amianto attraversava un sistema filtrante composto da n. 3 filtri assoluti HEPA a tasche rigide (efficienza maggiore del 99,95%) che effettuavano una filtrazione fina (Fig. 5b);
- 3) Infine, prima di poter essere reimpressa all'esterno, l'aria veniva ulteriormente filtrata da un sistema filtrante composto da filtri assoluti a tasche rigide, con efficienza ULPA U15 (efficienza del 99,99995%) che effettuava un'ultrafiltrazione (Fig. 5c).

Figura 5a: Particolare maniche filtranti.

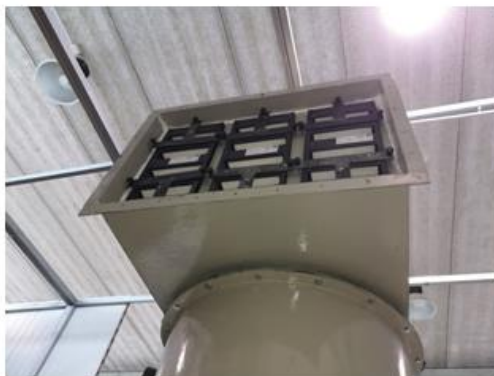
Figura 5b: Particolare filtri H13.

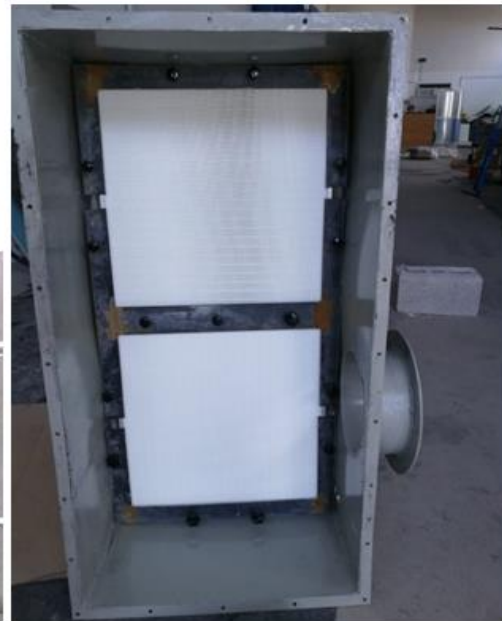
Figura 5c: Particolare filtri U15.

La scrivente infine, tiene a precisare che durante tali attività di bonifica si è avuto modo di appurare che era presente una lesione nel gruppo filtro dovuta con buona probabilità alle anomalie connesse ai malfunzionamenti del 01/09/2021; lesione che ha generato un lieve scollamento della tubazione dal gruppo filtro con conseguente rilascio di fibre.

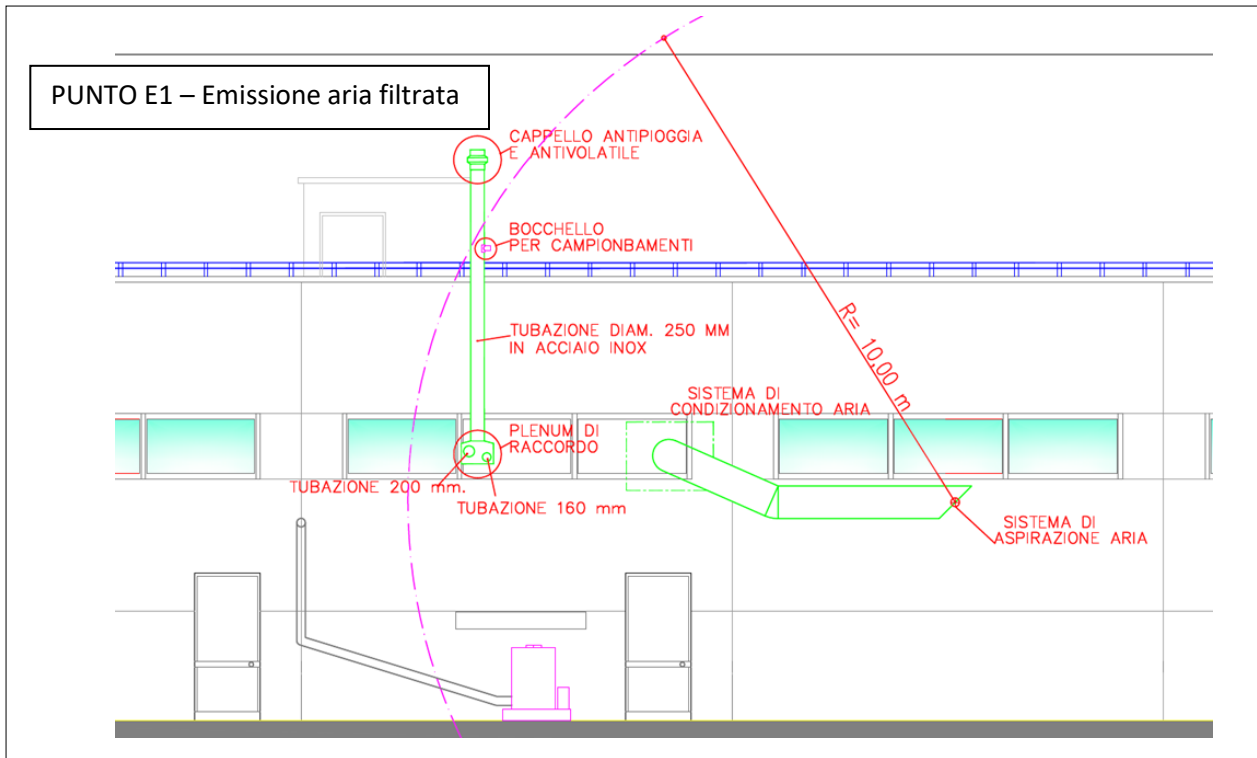
Le canalizzazioni circolari in lamiera di acciaio inox del diametro di 160 mm per la sala processo e 200 mm per la sala polverizzazione vengono convogliate in un plenum di raccordo in acciaio inox. Da quest'ultimo, parte una tubazione in acciaio inox da 250 mm, che corre sulla parete esterna del capannone. La tubazione dotata di cappello con protezione anti pioggia e antivolatile, è inoltre dotata di bocchello, dalla quale sono stati effettuati i campionamenti.

Figura 6: Tubazione uscita e campionamento aria filtrata.
