## **AUTORIZZAZIONE INTEGRATA AMBIENTALE D.M. N. 122 DEL 10 GIUGNO 2020 E S.M.I.**

### **RISCONTRO VISITA ISPETTIVA G.I. ATTIVITÀ DI CONTROLLO EX ART. 29-DECIES DEL DLGS 152/06 E S.M.I., COMMA 3 SITO PRODUTTIVO FLUORSID S.P.A. - MACCHIAREDDU (CA)**

### **RELAZIONE GENERALE SULLE CONDIZIONI N. 3 – 5 – 7 – 8 – 10 – 16 - 21**

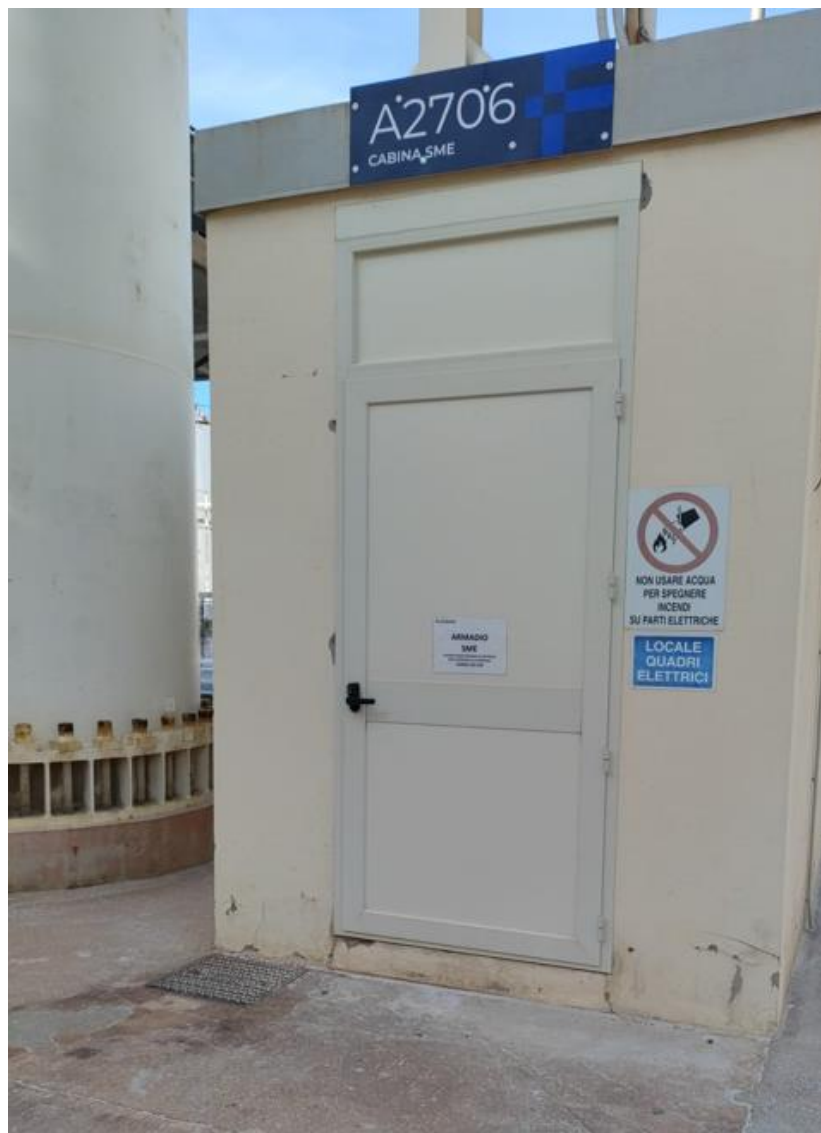
**Figura 5 – Cartello identificativo cabina SME**

Nell'ambito della ricodifica – volontaria - di tutti i fabbricati presenti all'interno dello stabilimento è stato assegnato il TAG A2706 alla cabina SME e conseguentemente installato il cartello identificativo mostrato in **Figura 5**.
