ISPEZIONE VASCHE E SERBATOI ANNO 2021 - CTE Altomonte

Verifiche effettuate, su vasche e serbatoi come da prescrizioni contenute nell'Autorizzazione Integrata Ambientale Decreto DVA-DEC-2010-0001004 del 28/12/2010.

RTI0861AL**00**

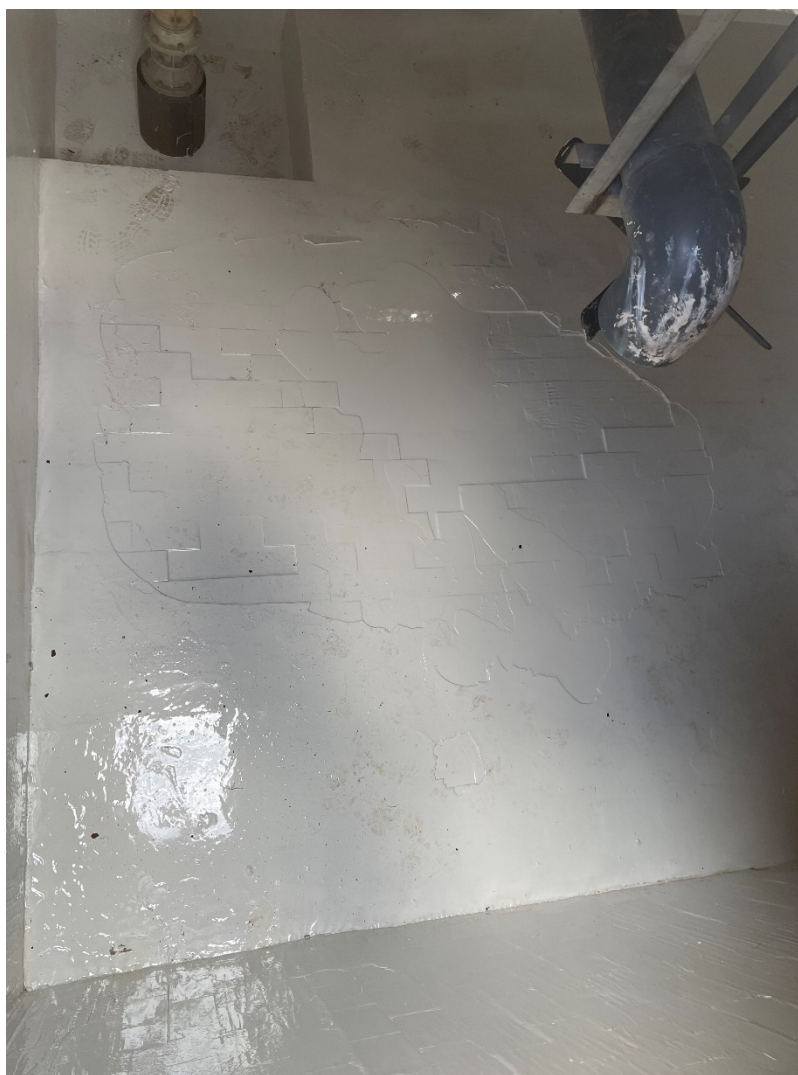
Foto 8

La vasca è suddivisa in 2 compartimenti. Le pareti ispezionabili sono integre e il rivestimento non risulta deteriorato (Foto 6 e Foto 7). Complessivamente risultano essere in buone condizioni.

Si è proceduto ad effettuare, dopo una accurata pulizia, la manutenzione ordinaria dei 2 compartimenti (Foto 8)
