# HUB DI MESSINA

## PROGETTO DI FATTIBILITÀ TECNICO ED ECONOMICA

RIQUALIFICAZIONE, RIFUNZIONALIZZAZIONE, MIGLIORAMENTO SISMICO DEL COMPLESSO DI STAZIONE E MIGLIORAMENTO DELL'ACCESSIBILITÀ TRA IL SERVIZIO FERROVIARIO E IL SERVIZIO MARITTIMO

Relazione Generale Descrittiva

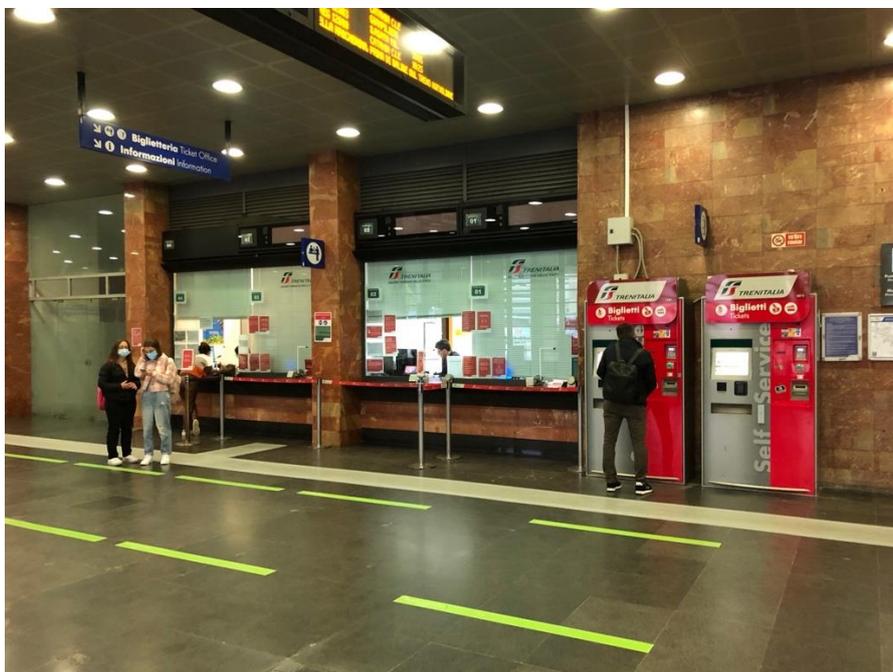
##### a. Atrio di stazione e biglietteria

L'atrio di stazione, comprensivo del porticato antistante piazza della Repubblica, si presenta estremamente spoglio. I percorsi di accesso alla stazione dall'esterno verso l'interno risultano poco definiti, senza una chiara individuazione di PPO, percorsi tattili, mappe tattili e targhette tattili. La segnaletica ed i sistemi di informazione mediante tabelloni led o cartellonistica statica non sono particolarmente evidenziati. L'illuminazione dello spazio gli dona poco risalto sia all'ambiente stesso che ai servizi ad esso collegati. Ci sono solo due BSS poste vicino alla biglietteria, non nelle immediate vicinanze del corridoio di collegamento tra l'atrio ed il binario 1/sottopasso.

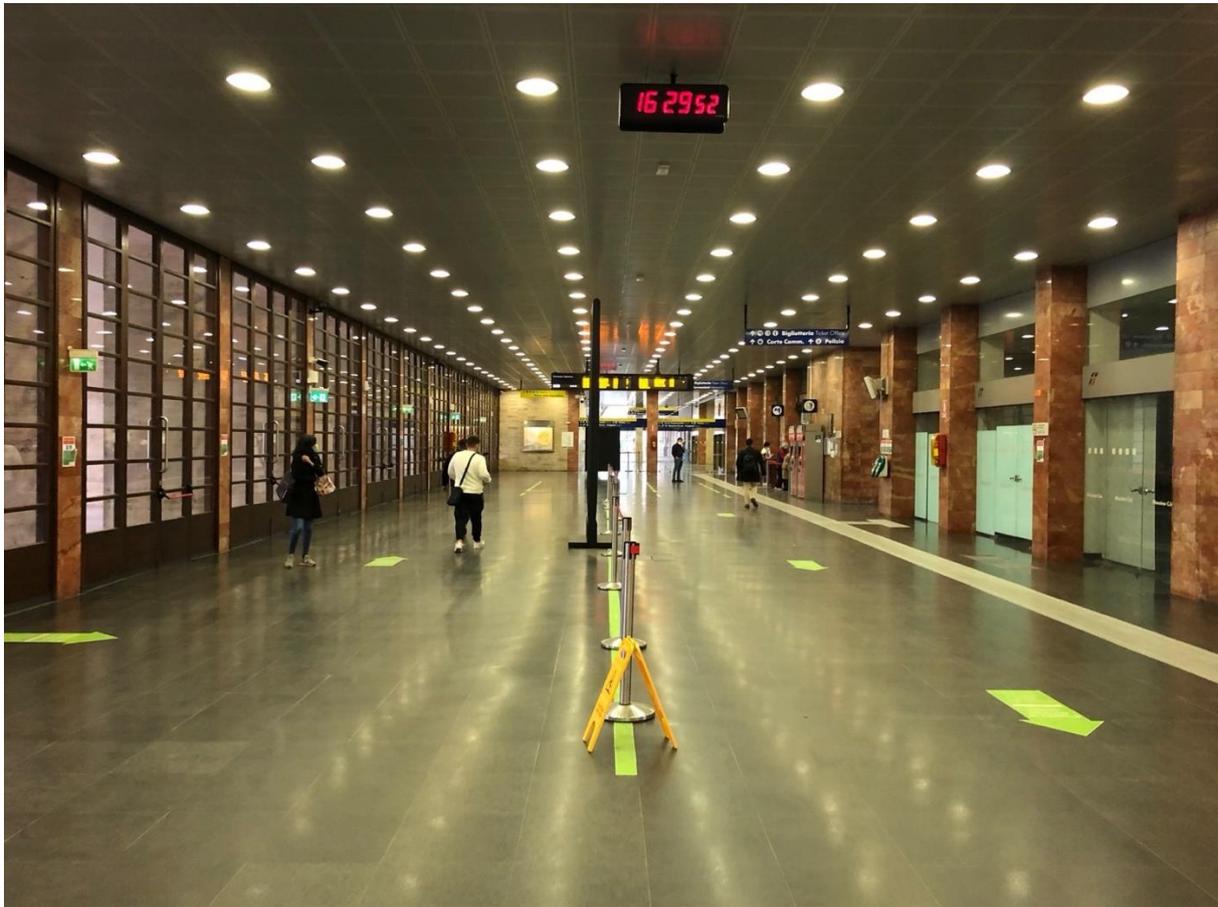
A livello di finiture architettoniche l'atrio consta di una superficie che si sviluppa in lunghezza parallelamente al porticato esterno cui si collega con una lunga serie di infissi in legno e vetro, 4 moduli intervallati da un pilastro di cui le due ante centrali sono apribili, dal disegno, si presume, originale. La pavimentazione interna, a differenza del travertino esterno, in quadrotti di pietra scura, è sicuramente stata sostituita rispetto all'originale. Di notevole pregio il rivestimento in marmo rosso dei pilastri e del fronte commerciale, sia sul fronte verso P.zza della Repubblica sia sul fronte commerciale. Ai due estremi si accede da un lato al bar, unico servizio attivo oltre alla biglietteria, ad un'edicola, e alla galleria commerciale, attualmente chiusa. Accanto alla biglietteria, che versa oggi in pessime condizioni di conservazione, si può ammirare, ma non attraversare, la sala Mazzoni. Sullo stesso fronte, a seguire, gli spazi predisposti per attività commerciali risultano in disuso. Il controsoffitto è un modulare con porzioni evidentemente sostituite nel corso degli anni, in cui sono integrati illuminazione ed impianto di diffusione sonora. L'infisso che delimita l'accesso al primo marciapiede è anch'esso in legno e vetro, non percepibile nel suo intero sviluppo in verticale per via del posizionamento del tabellone informativo.

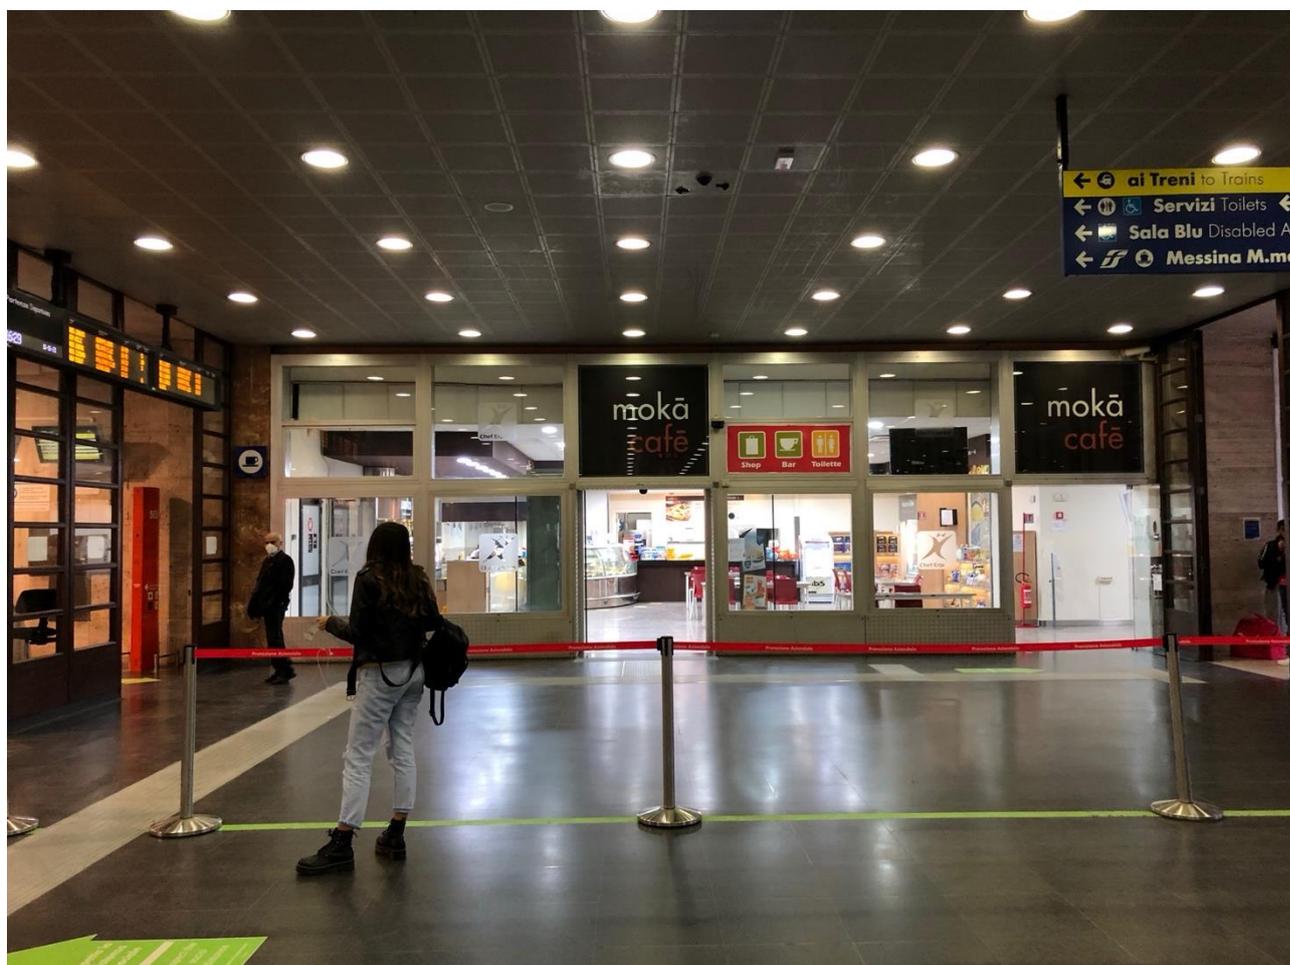
b. Bar

Il bar risulta a primo impatto l'ambiente più impersonale dell'atrio. Il fronte verso l'atrio si apre con grandi vetrate incorniciate da infissi in alluminio. I pannelli vetrati superiori lasciano intravedere lo spessore del controsoffitto (ribassato rispetto a quello dell'atrio). Negli arredi e nelle finiture è estremamente moderno. Il pavimento è stato rivestito da un linoleo, o simili. Sul retro ci sono diversi ambienti utilizzati come magazzino che hanno accesso dalla Corte degli Ulivi.

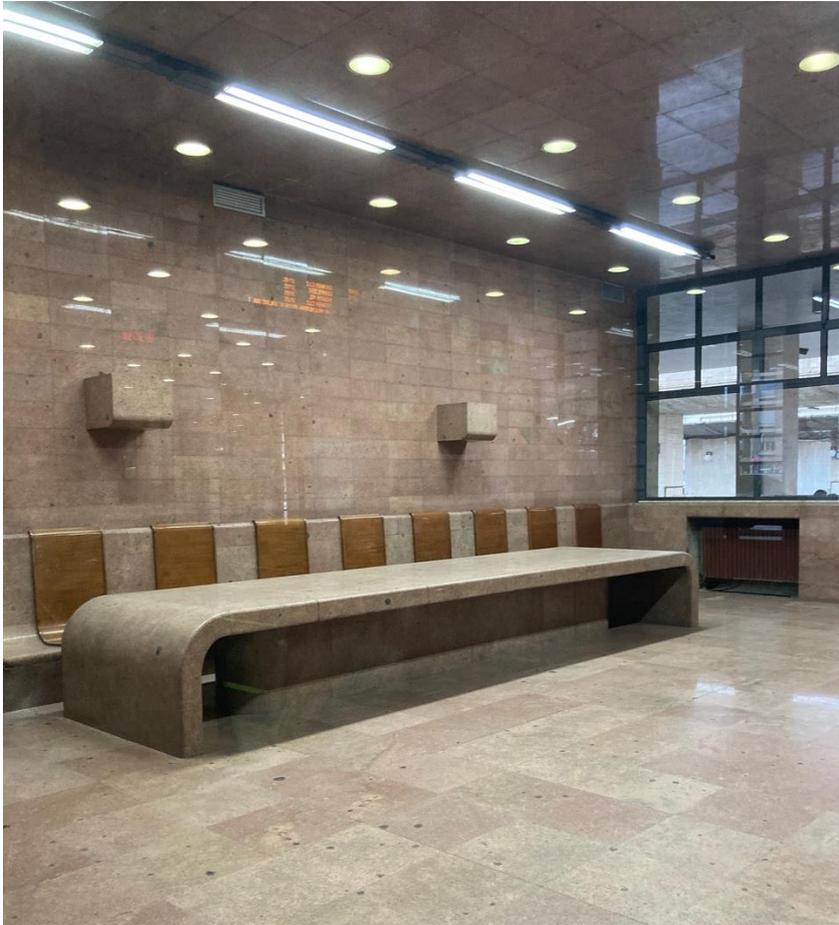
c. Sala Mazzoni

Unico ambiente che sembra aver preservato le finiture originali, questa sala è fortemente caratterizzata dagli arredi fissi, dalle forme plastiche, e dai graniti policromi che rivestono pavimento e pareti. La sala si costituisce come un collegamento tra l'atrio ed i binari alla cui sinistra si apre una sala d'attesa composta da una grande seduta continua in granito con sedute in legno modellate sulla conformazione della grande "panca" lapidea. Di fronte, un grande tavolo con piano e piede unico integralmente in granito offrono un ampio piano di appoggio. Dalle pareti, rivestite anch'esse con le stesse mattonelle granitiche, sopra le sedute, aggettano due mensole cubiche con fondo sagomato. Il controsoffitto, anch'esso rivestito con mattonelle granitiche, integra ad incasso un'illuminazione con punti luce circolari, analoghi a quelli dell'atrio, e corpi illuminanti lineari a barre fluorescenti.

La vetrata, senza infisso, che divide l'ambiente dall'atrio è sicuramente parte della ristrutturazione che è stata fatta in precedenza in quest'ambiente, vista l'analogia con le pareti vetrate precedenti e successive, mentre le aperture vetrate verso il primo marciapiede sono in pvc scuro (come gli altri infissi di più recente installazione lungo tutti gli ambienti che si affacciano sulla banchina). L'ambiente è dotato di due fancoil per la climatizzazione, un radiatore è posto sotto la grande apertura vetrata alla destra del tavolo e della seduta fissa, sulla cui sommità si aprono tre bocchette rettangolari con griglia ad alette metallica. In merito alle misure antincendio, si nota che la porta di accesso dall'atrio è priva di maniglioni antipanico mentre ne è fornita la doppia anta verso il primo marciapiede.

Sia il pavimento che le pareti mostrano segni di usura e si ipotizza anche la possibilità di alcune sostituzioni nelle mattonelle granitiche. Essendo stati impossibilitati, in fase di sopralluogo, ad entrare nella sala non si sono potute fare analisi più approfondite.

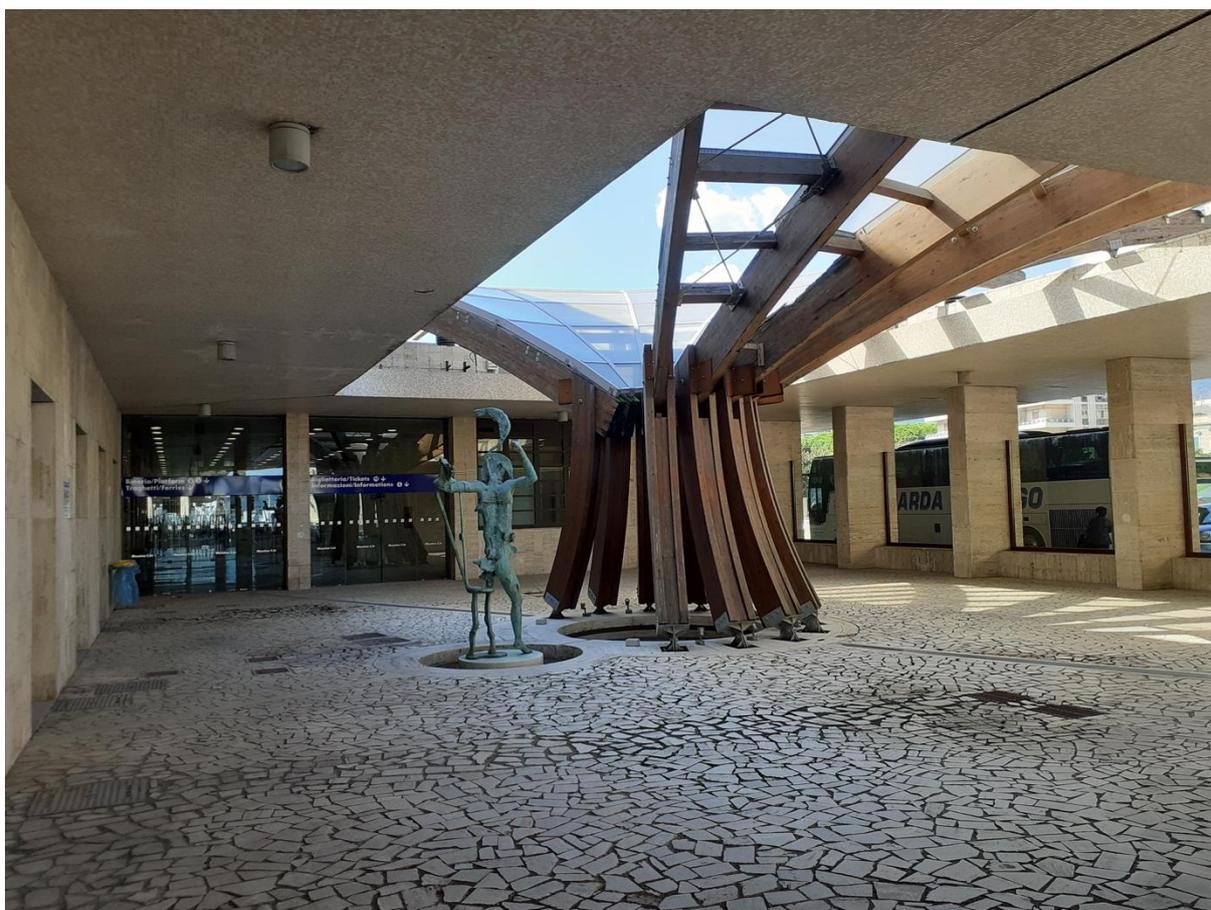
f. Corte commerciale "Ulisse"

La corte è stata oggetto di una ristrutturazione che ne ha convertito l'originale funzione in uno spazio semi coperto con una struttura lignea che sorregge una copertura vetrata e un'installazione scultorea poste entrambe al centro dello spazio. Il pavimento, in bolle-tonato di travertino, è anch'esso recente ed il porticato perimetrale è chiuso da un "cordolo" in travertino e da una vetrata che occupa poco più di metà dell'altezza libera del vano tra un pilastro e l'altro.

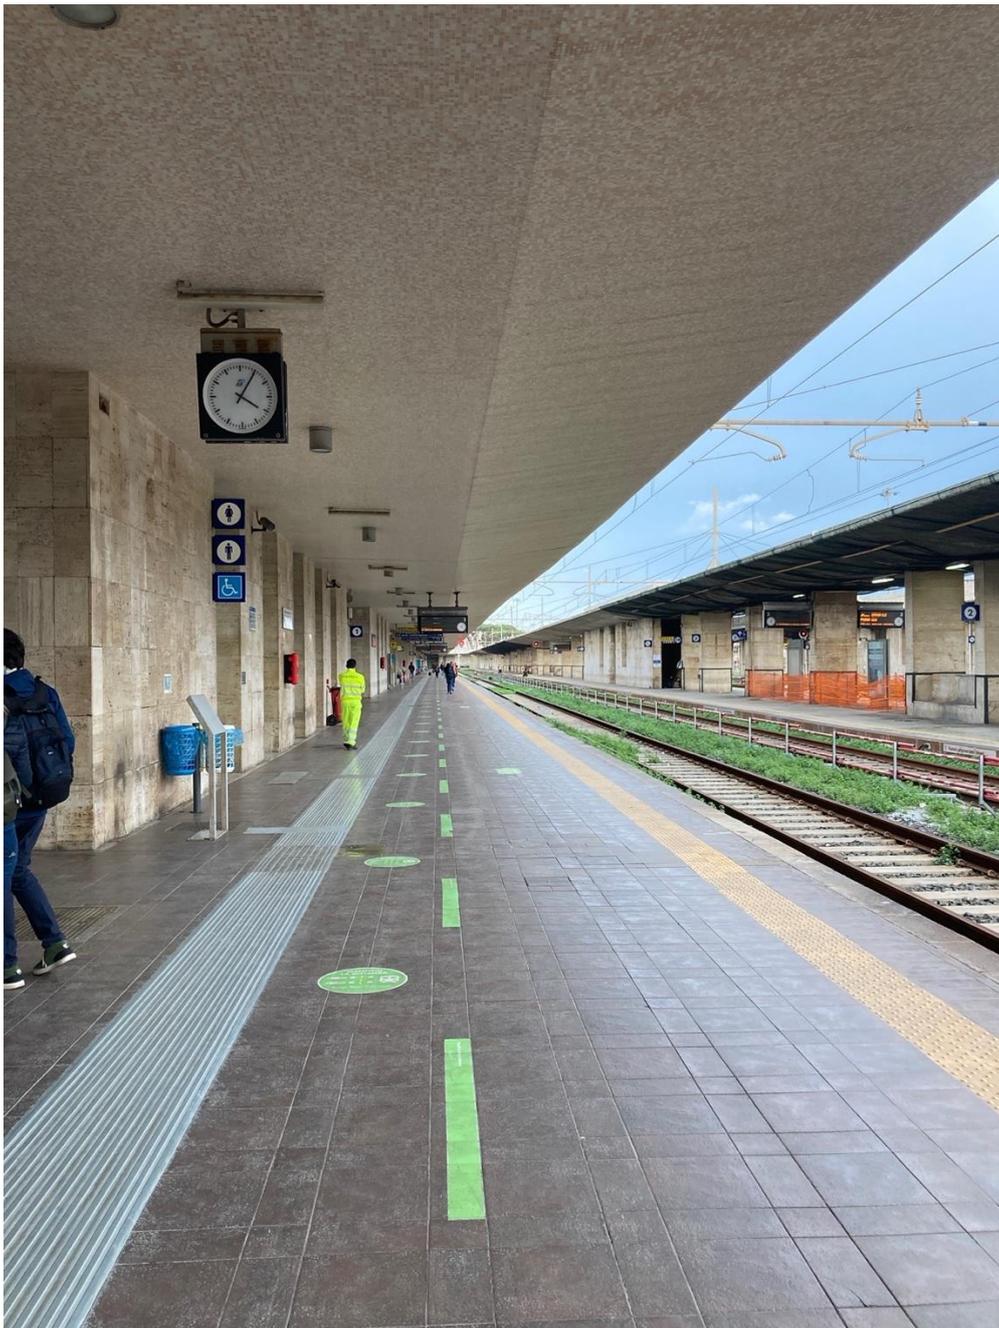
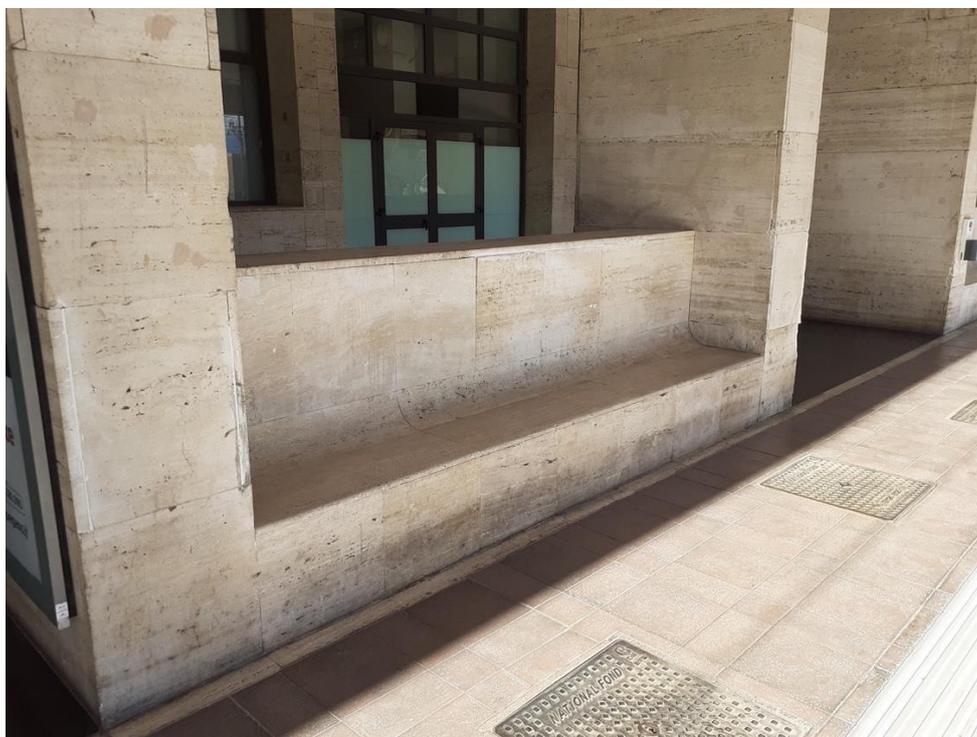
Primo Marciapiede.

Il primo marciapiede è stato uniformato, nella prima porzione prospiciente il collegamento con il sottopasso e porticata, con lo stesso pavimento in quadrotti lapidei scuri. La caratteristica dell'interstizio tra i pilastri è la presenza di arredi fissi, sedute/panca/ che uniscono tra loro, in alternanza, i pilastri consecutivi, interamente rivestite in marmo.

Questo tipo di arredo si ripete anche negli altri marciapiedi, benché in numero inferiore. I marmi sono parzialmente distaccati in molti punti, in altri mostrano segni di integrazioni. Stesso problema presentano i marmi di rivestimento in facciata. La banchina non è rialzata a quota +55cm e la pavimentazione, in alcuni punti danneggiata ma di finitura antisdrucchiolo, a differenza dei quadrotti lapidei neri sopraccitati, riporta il percorso rettilineo tattile. La porzione di marciapiede in direzione sud, verso l'edificio delle poste, risulta maggiormente danneggiata, come anche il rivestimento parietale marmoreo.

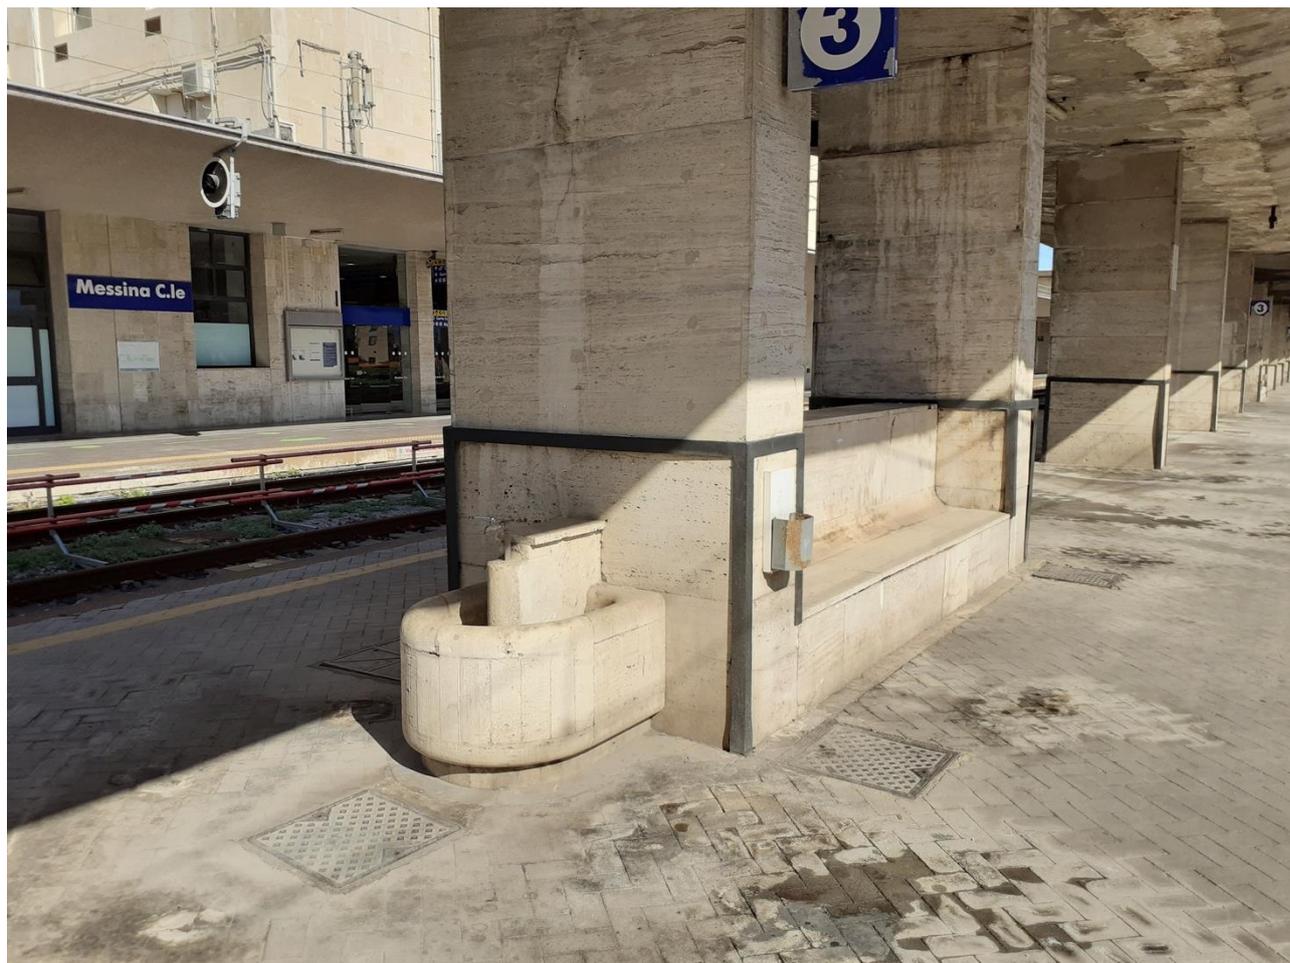
### Secondo Marciapiede

La pavimentazione in mattonelle cementizie corre per tutta la lunghezza della banchina, che risulta non rialzata e priva di percorsi tattili. La banchina non è rialzata a quota +55cm. I pilastri nella porzione inferiore, ca. 1,20 m, sono protetti sugli spigoli da un bordo metallico. Notevole la presenza di una fontanella modificata nella parte di rubinetteria, rivestita in travertino.

I problemi di umidità interessano anche i pilastri e l'umidità ha molto danneggiato il rivestimento marmoreo. Caratteristica dei marciapiedi dal 2° al 5° sono i corpi di collegamento con il sottopasso. In questo caso in particolare uno dei due corpi gemelli è occupato dalla scala di risalita mentre l'altro è un ambiente attualmente sfruttato come ripostiglio. Nonostante questa sua attuale destinazione d'uso si suppone che originariamente l'ambiente fosse stato pensato per altro uso tanto che le pareti ed il soffitto sono integralmente rivestite in mosaico. I davanzali sono in travertino e gli infissi in alluminio con apertura a vasistas. La porta di accesso all'ambiente, in alluminio e vetro opaco, è fortemente danneggiata. Il pavimento è in piastrelle ceramiche. Lungo la parte bassa della parete, su tre lati, c'è

un gradone con piano in travertino anch'esso. Esternamente il rivestimento di questo ambiente, come anche del vano scala, è fortemente danneggiato con evidenti segni di rottura e distacco del rivestimento marmoreo.

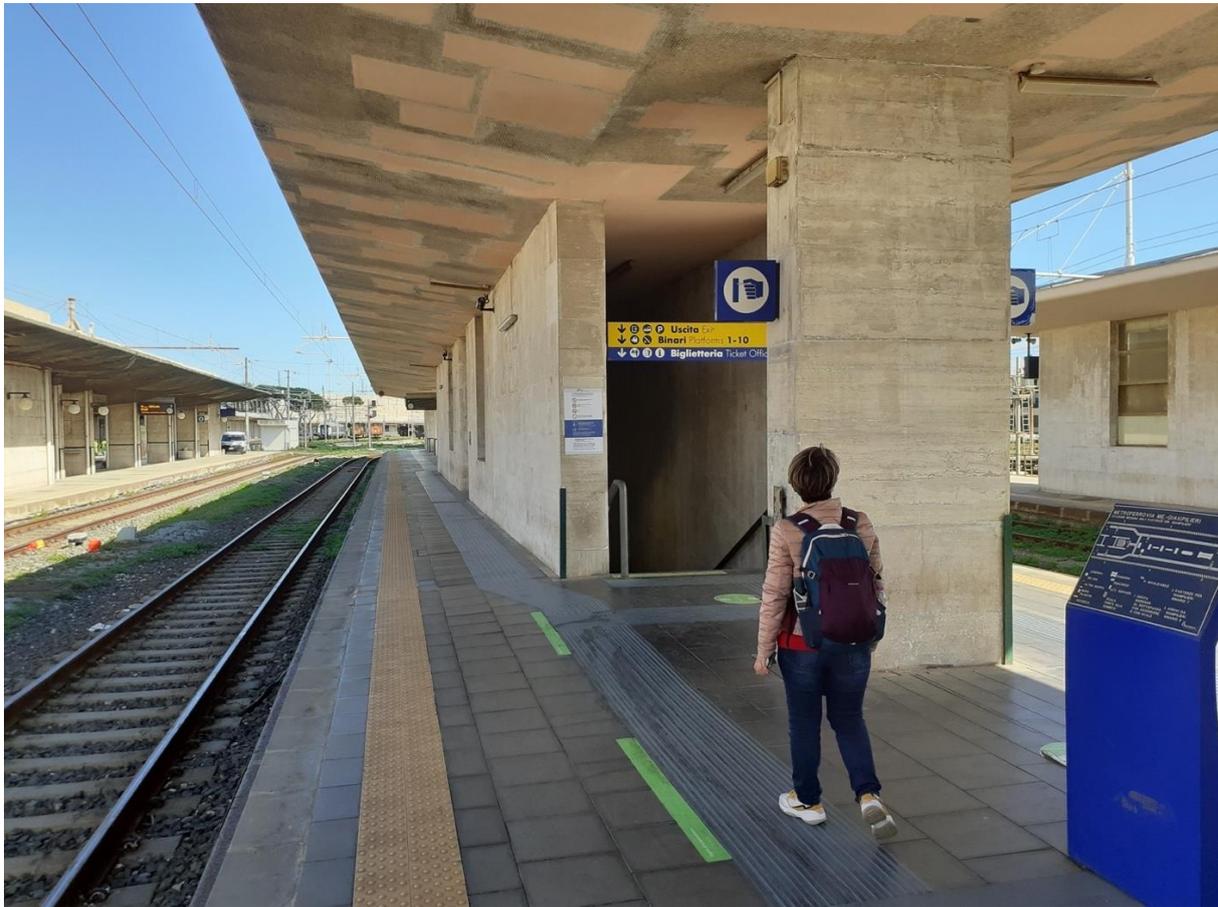
Il quarto marciapiede è l'unico già adeguato alla quota di + 55 cm dal piano del ferro, con pavimentazione in blocchi di cemento e percorsi tattili rettilinei e di arresto. I vani che portano il corpo scala, l'ascensore, qui già realizzato, mostrano segni di interventi abbastanza recenti. Le salette in testa ai due ambienti, chiuse con infisso in alluminio e vetro opaco in cattivo stato di conservazione.

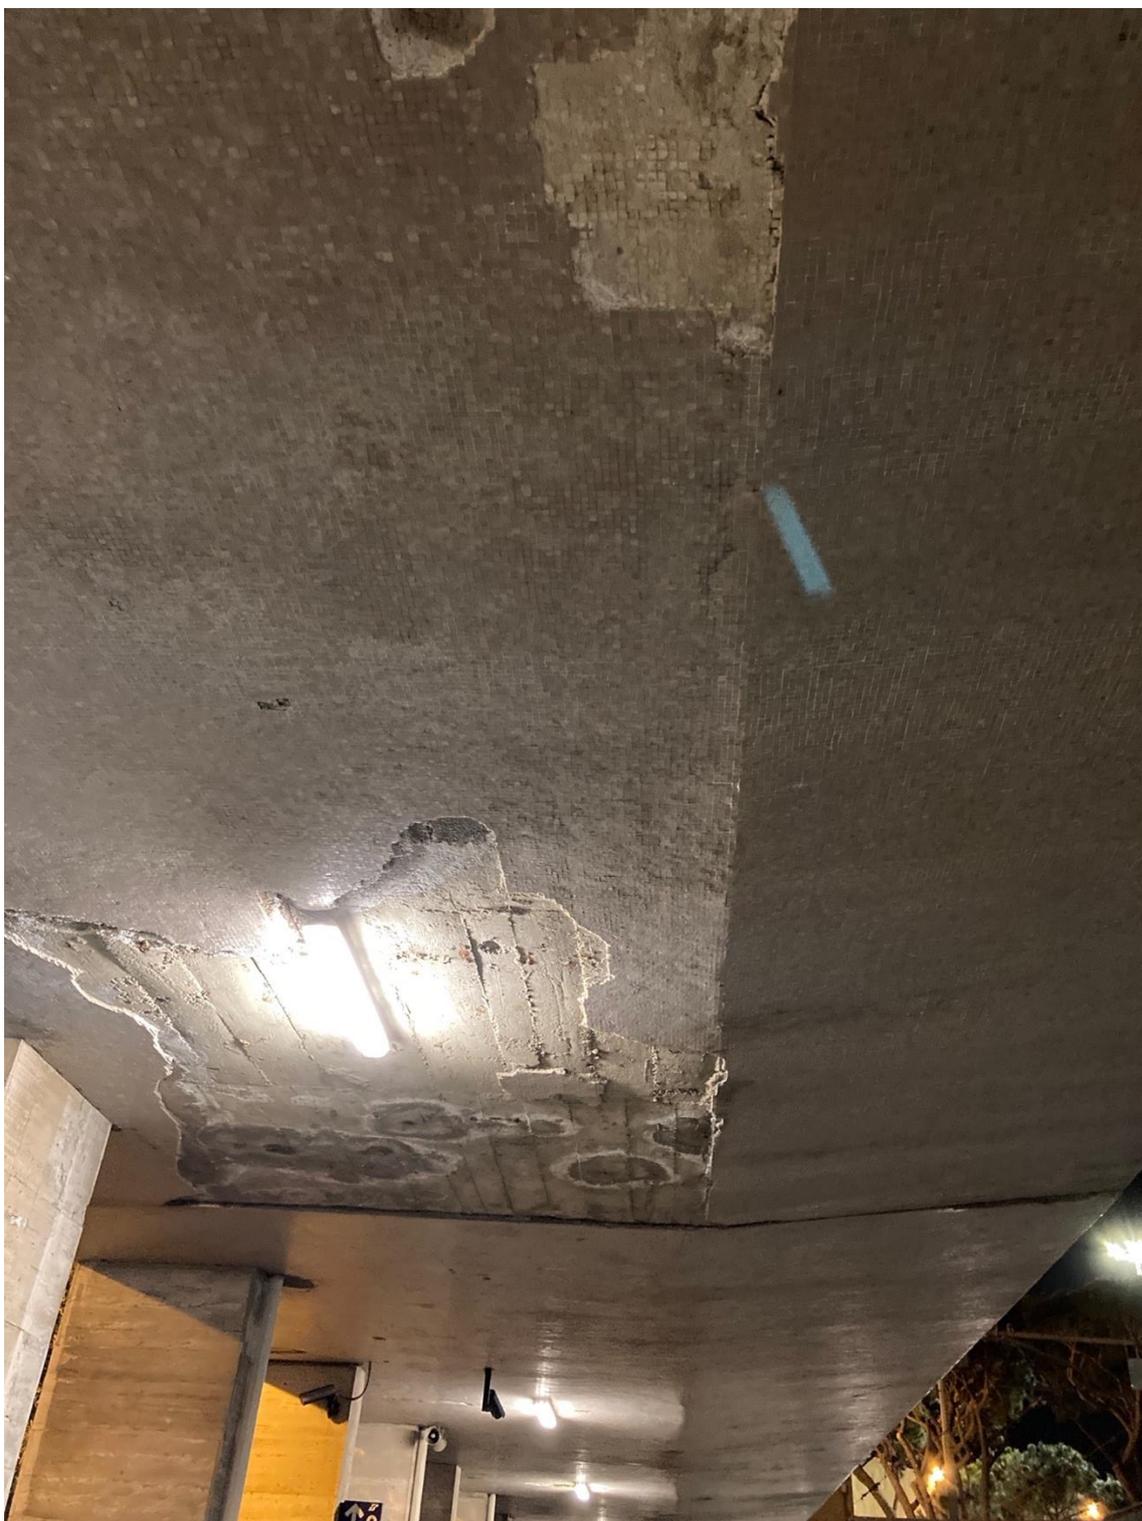
Il 1° marciapiede è stato oggetto, più o meno sino alla Corte dei Papiri in direzione della Stazione Marittima, di restauro della pelle in mosaico che riveste l'intradosso delle pensiline. Da questa quota in poi però il rivestimento versa in forte stato di degrado lasciando porzioni di cemento a vista, mostrando segni di forte danneggiamento in corrispondenza dei giunti di dilatazione. Tutti gli impianti, in particolare di diffusione sonora, che sono stati aggiunti in questa fase, nonché qualsiasi altro intervento, lascia a vista canaline di alimentazione che corrono attorno alla testa dei pilastri e sull'intradosso della pensilina.

Le pensiline avranno bisogno di un puntuale intervento di consolidamento strutturale, risanamento dei danni dovuti dalle infiltrazioni, adeguamento del sistema di smaltimento delle acque piovane e sostituzione delle guaine di impermeabilizzazione all'estradosso delle pensiline, ed infine reintegrazione del rivestimento in tessere mosaiche sulle stesse tonalità di quelle già reintegrate nella pensilina del primo marciapiede (prima porzione). In particolare, nei casi in cui il deflusso delle acque è già stato deviato in pluviali esterni ai pilastri (3° marciapiede) si prevede un attento studio per il risanamento del sistema di deflusso delle acque in assonanza con le altre pensiline e rimozione dei pluviali in pvc oggi in utilizzo. Per limitare l'impatto visuale e garantire la funzionalità statica quanto il corretto deflusso delle acque piovane si prevede l'allargamento proporzionale dei pilastri, che verranno nuovamente rivestiti con lastre in travertino analogo a quello attualmente esistente.

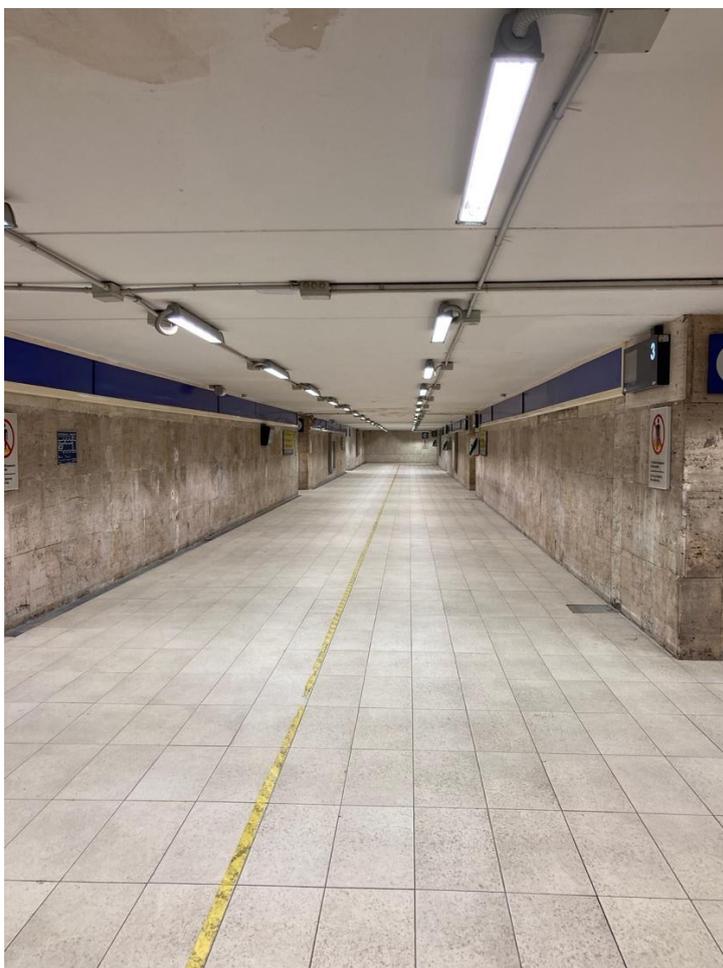
Accessibile da PMR mediante un ascensore introdotto occupando la porzione destra (in senso di discesa) della scala di accesso al sottopasso, questo collegamento lineare si presenta con un pavimento in piastrelle chiare, le pareti rivestite in travertino con la metrica originale, ed un intradosso del solaio privo di controsoffitto ed intonacato. Lo stato di manutenzione del rivestimento parietale versa in cattive condizioni. Non vi sono percorsi tattili a terra. Il sistema di illuminazione con lampade presumibilmente fluorescenti riporta tutti i collegamenti elettrici (canaline di collegamento e trasformatori) a vista sull'estradosso.

I collegamenti con i binari avvengono mediante scale, eccezion fatta per il binario 4, dotato di ascensore. L'integrazione degli ascensori è già oggetto di progettazione in fase 1 e viene acquisita ed integrata al presente intervento. La pedata delle scale di collegamento ai binari è in pietra nera ed è trattata con una fascia antiscivolo. Il parapetto è unico in legno su entrambi i lati e non c'è pianerottolo intermedio né percorso tattile all'inizio ed alla fine della rampa.

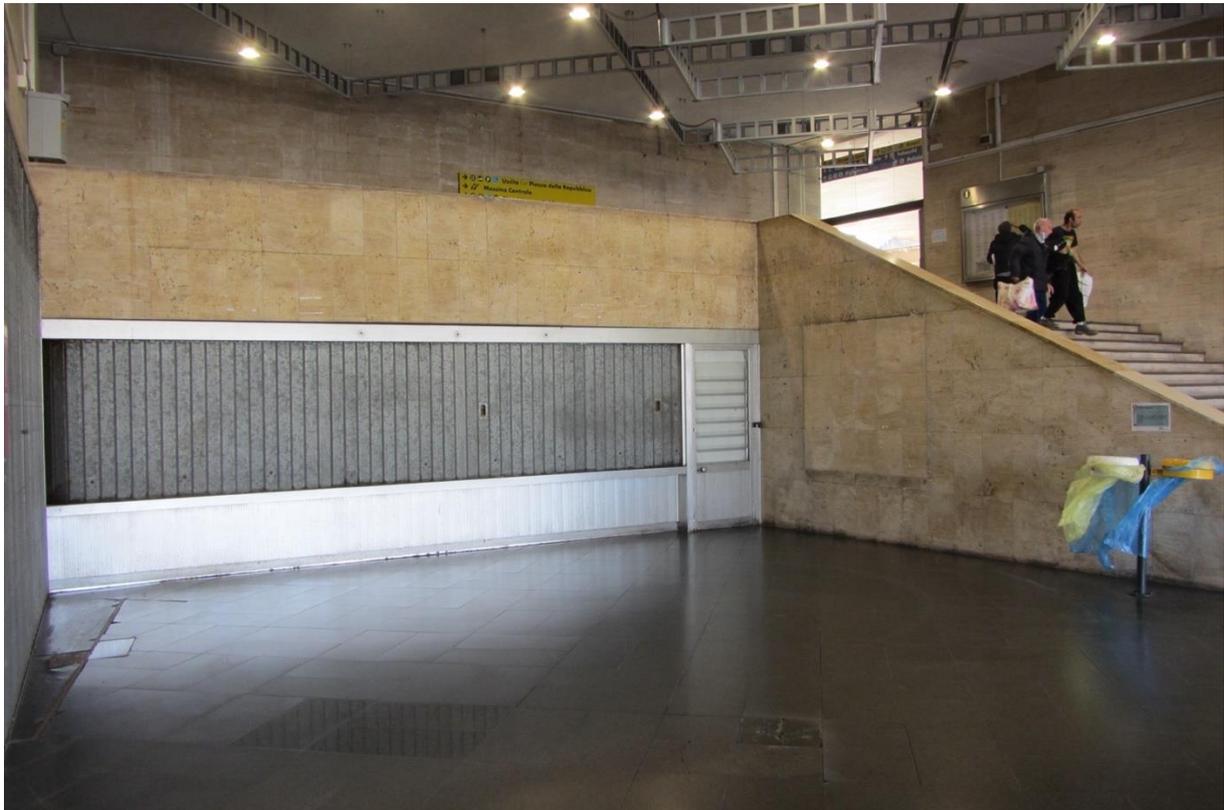
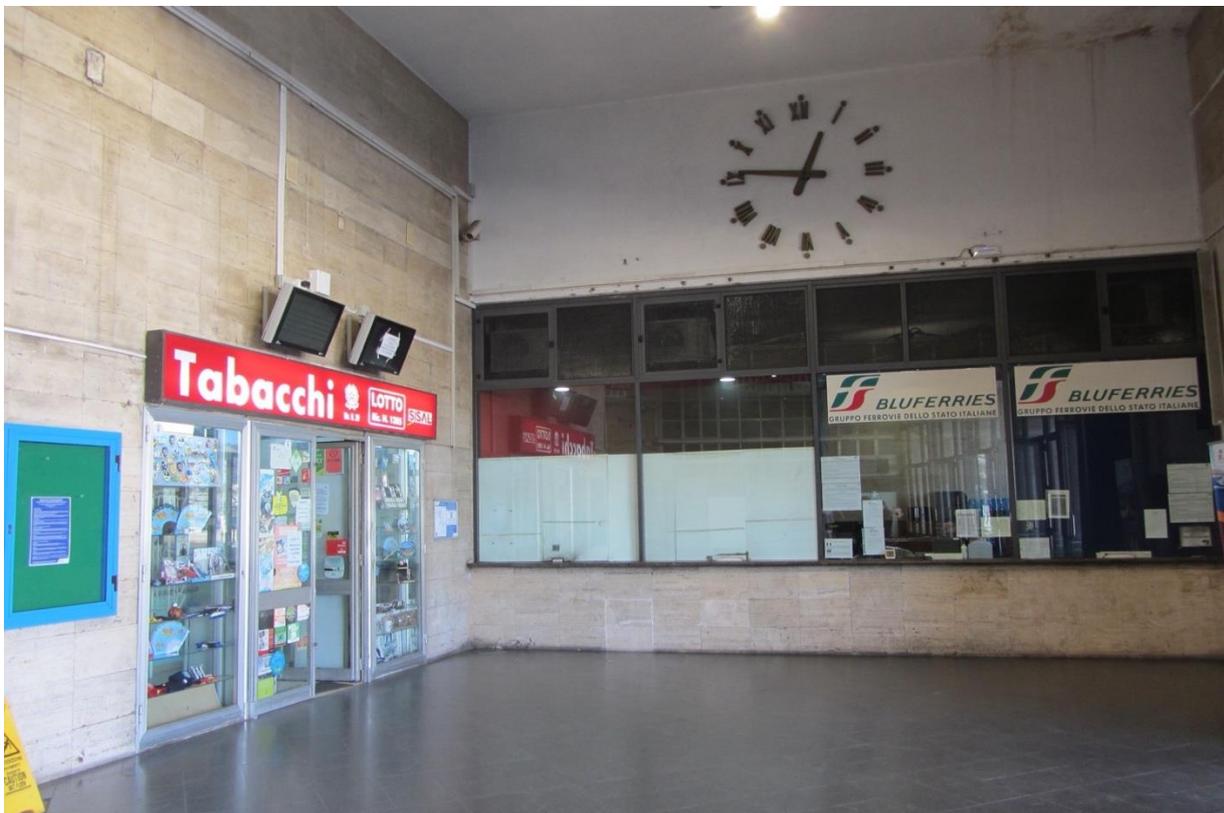
Il sistema di illuminazione dell'atrio è stato realizzato mediante travi reticolari che compongono quadrati sospesi a diverse quote cui sono attaccate le lampade. Non si individuano servizi igienici a questo piano.

Fondamentale sarà anche la rimozione delle strutture di sostegno dell'attuale impianto di illuminazione e il disegno di un nuovo sistema di illuminazione che dialoghi con il progetto di Mazzoni con linguaggio contemporaneo, ma rispettoso.

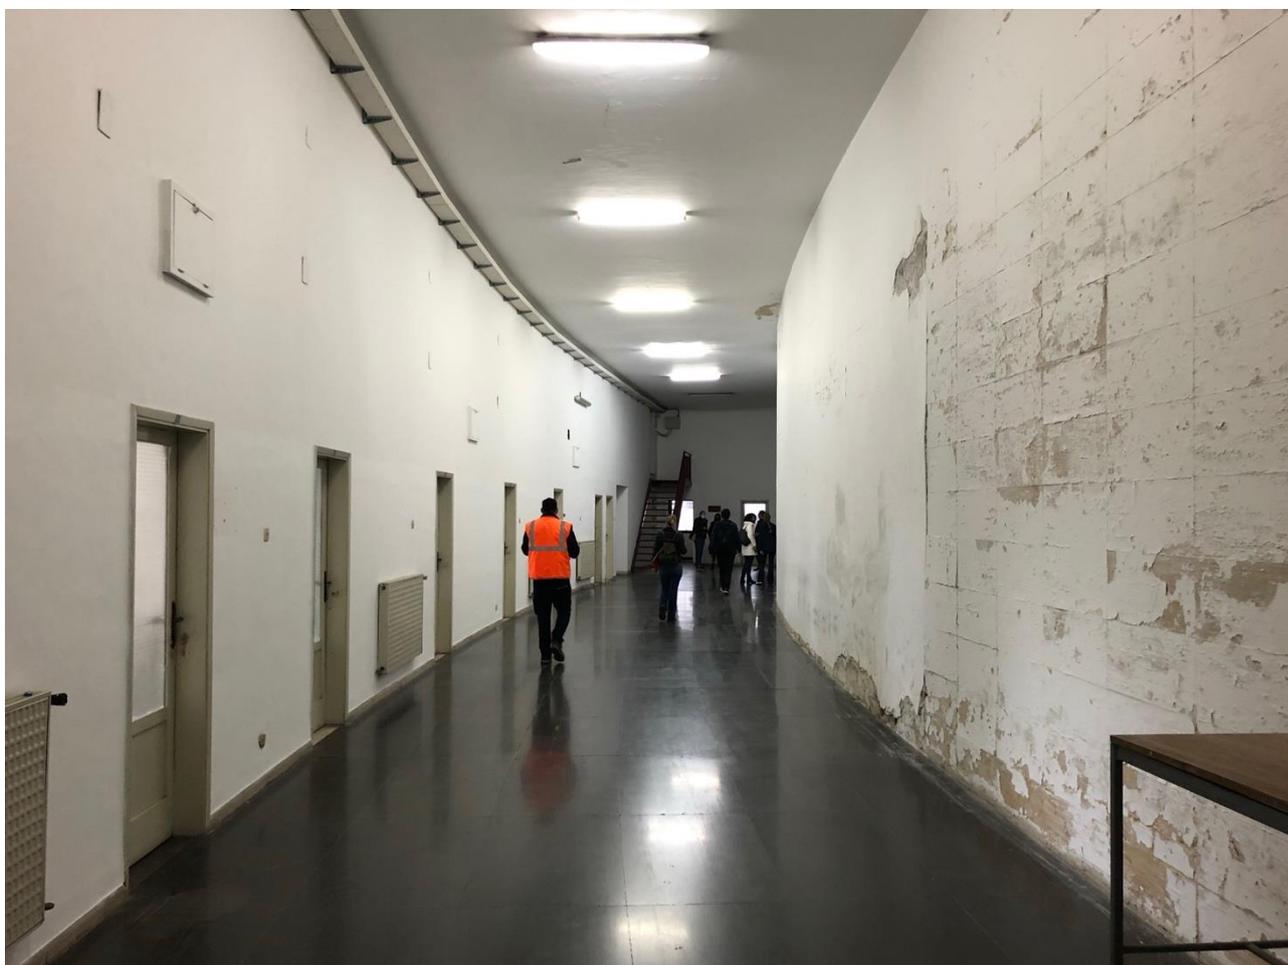
In continuità con il Salone, separati da una porta a doppio battente, ci sono diverse stanze adibite ad uffici, in disuso. Tutti gli adeguamenti impiantistici realizzati in questo ambiente rimangono a vista. All'interno delle stanze gli infissi in legno sembrano essere originali, soprattutto nella grande sala di testa dove si ripete la partizione esterna con pilastri/lame rivestiti in travertino. Delle grate metalliche con aperture quadrangolari si innestano tra i pilastri occupando il vano a tutt'altezza. Il rivestimento parietale marmoreo, che anche qui evidenzia gravi danni dovuti all'umidità, è stato dipinto con una pittura bianca.

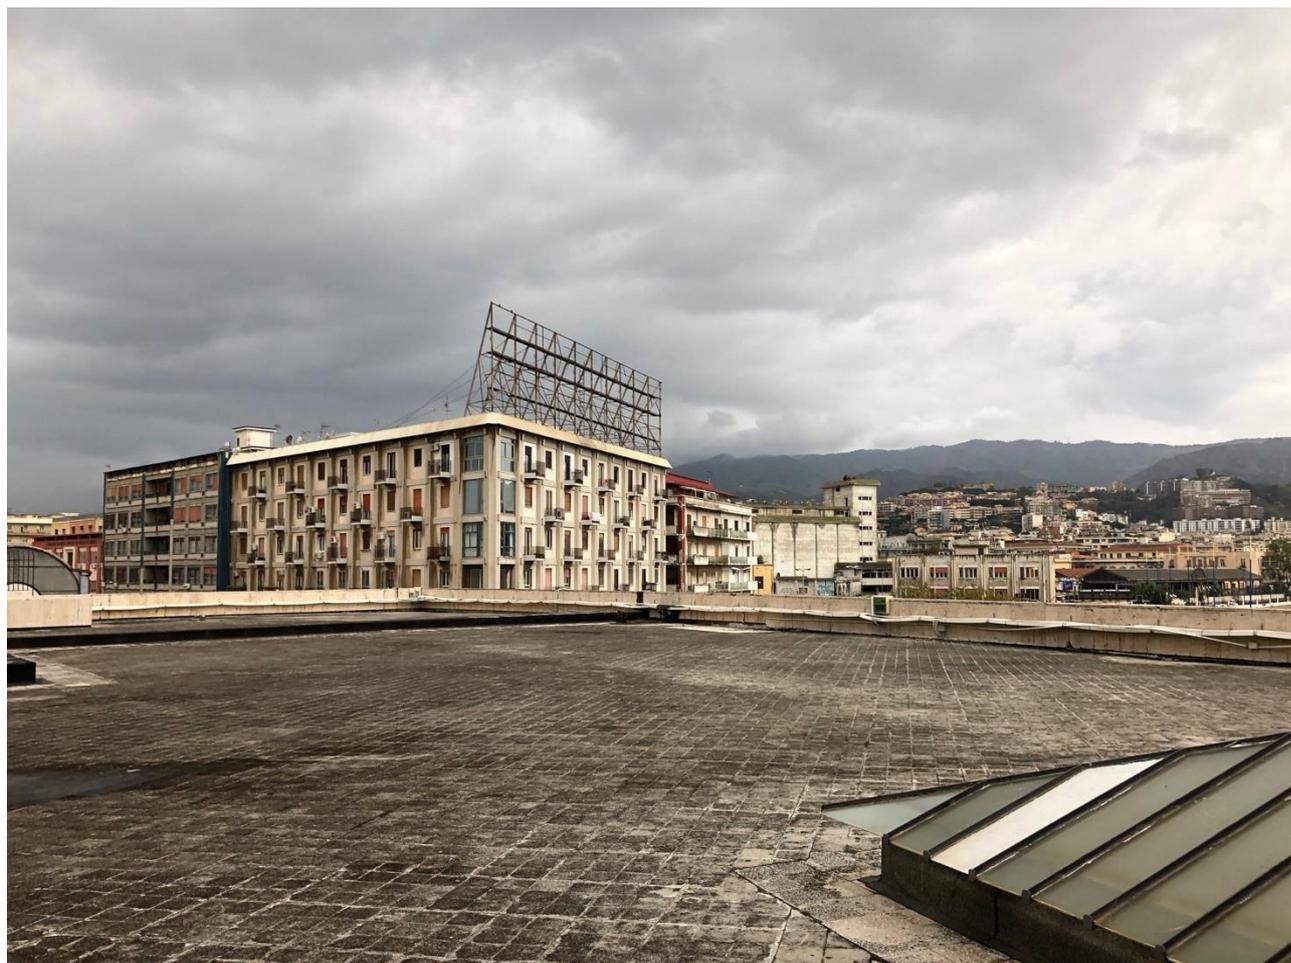
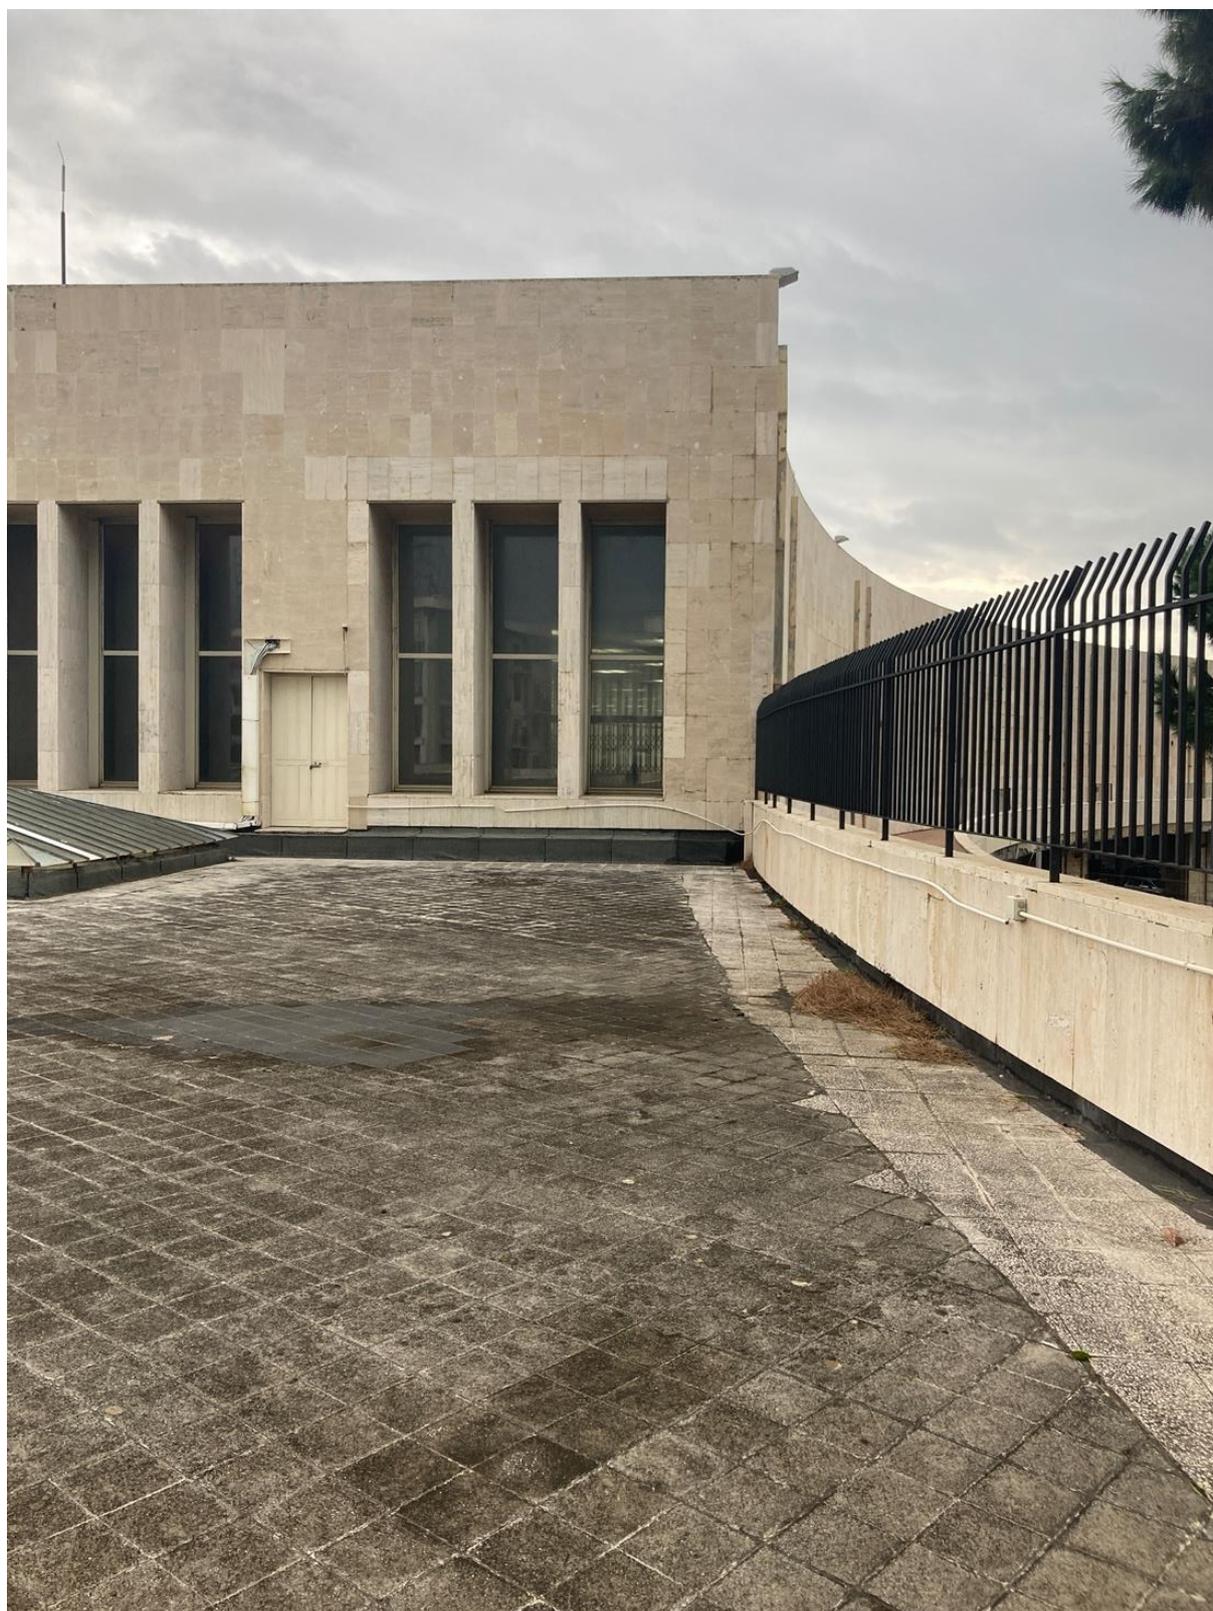
La vetrata di testa è scandita come le altre dai pilastri/lame rivestiti in travertino. Di fronte alla testata del Salone si apre un lucernario con tettoia vetrata non in buono stato di conservazione. Una prima rampa di scale con parapetto in travertino raccorda la terrazza con la balconata curvilinea che abbraccia tutto il fascio dei binari. Una seconda rampa di scale collega direttamente la terrazza con via Calabria. Il rivestimento in travertino della scala mostra rotture e lacune in molti punti.
