# HUB DI MESSINA

## PROGETTO DI FATTIBILITÀ TECNICO ED ECONOMICA

RIQUALIFICAZIONE, RIFUNZIONALIZZAZIONE, MIGLIORAMENTO SISMICO DEL COMPLESSO DI STAZIONE E MIGLIORAMENTO DELL'ACCESSIBILITÀ TRA IL SERVIZIO FERROVIARIO E IL SERVIZIO MARITTIMO

Relazione Generale Descrittiva

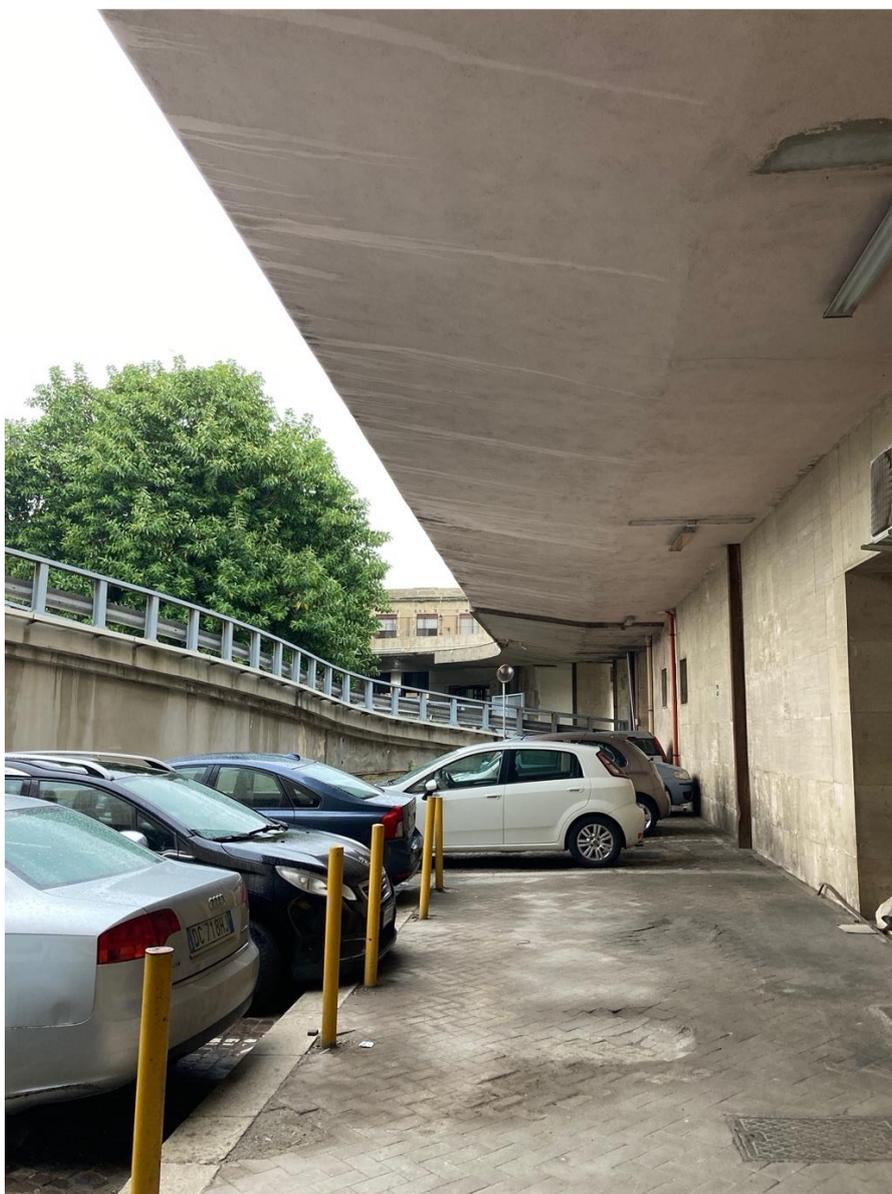
Il piano terra, sempre denunciati da una pensilina sagomata, vi sono gli uffici, solo parzialmente in uso e non in buono stato di conservazione. Si nota in particolare che sono stati realizzati in questo punto dei servizi igienici dove prima sbarcava il grande scalone coperto che portava dal salone del Mosaico fino all'esterno, modificando la facciata dell'edificio.

Lo stesso stato si riscontra negli uffici dal lato del piazzale di stazione, sotto al grande porticato che costituisce il piano terra del FV in corrispondenza del Salone del Mosaico. All'esterno gli uffici sono chiusi da infissi in alluminio dorato e vetro e sono solo parzialmente utilizzati all'interno.

Al piano terra, sia dal lato don Blasco che dal lato del piazzale di Stazione, verranno riconfigurati gli uffici da destinare rispettivamente al personale di Blu Jet ed al personale addetto alla movimentazione. Entrambi in fronti di accesso agli uffici verranno sostituiti con un sistema di aperture che integri il design in linea con i caratteri dell'architettura mazzoniana e la sicurezza degli ambienti suddetti, nonché l'adeguamento degli stessi al superamento delle barriere architettoniche esistenti. Si valuterà in fase successiva la necessità di modifica del distributivo interno, a seconda delle esigenze dei fruitori. In merito al corpo di fabbrica sul versante don Blasco, la pensilina che protegge l'accesso agli uffici verrà risanata e con essa anche il sistema di deflusso delle acque piovane oggi a vista e la sua impermeabilizzazione superiore. Si prevede anche la reintegrazione del rivestimento in mosaico dell'estradosso.
