**U.O. GALLERIE**

**ELETTRIFICAZIONE TRENTO-BASSANO DEL GRAPPA  
LOTTO 1: Tratta Trento-Borgo Valsugana Est**

**INDAGINI 2021**

Schede rilievi visivi

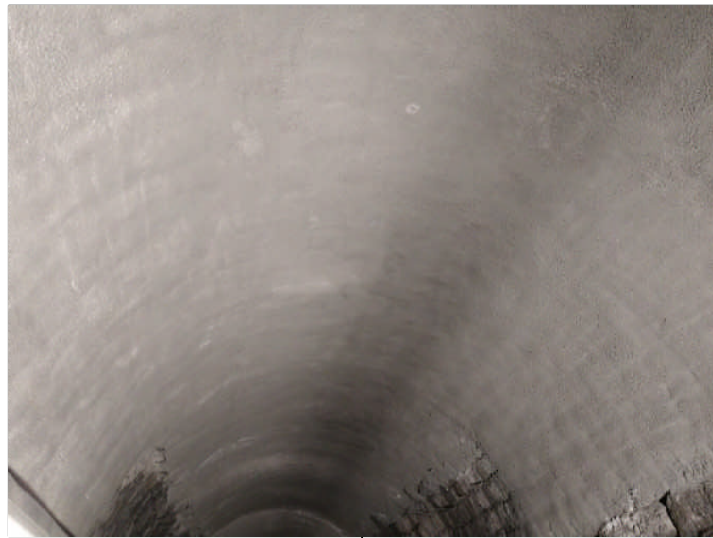
Rivestimento in spritz beton/gunite

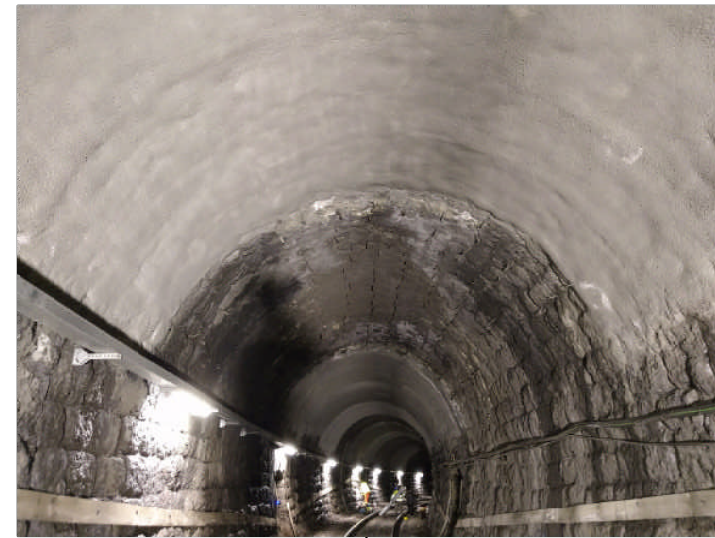
Umidità al limite del rivestimento in spritz beton/gunite

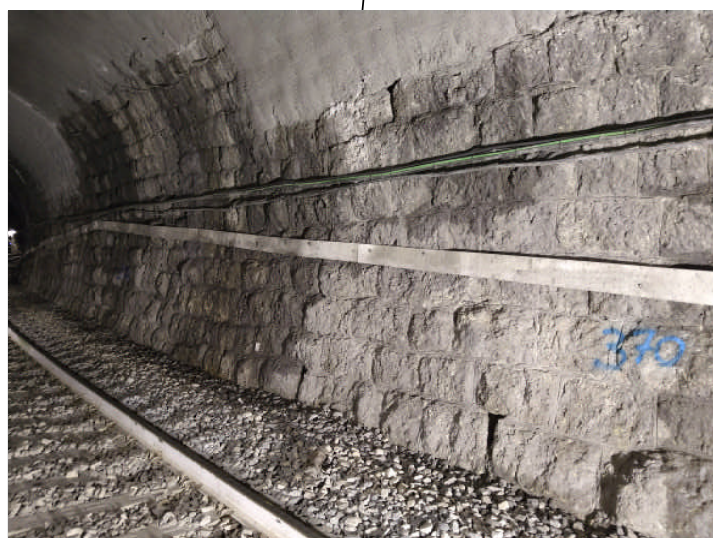
Ripristino in calcestruzzo con venute d'acqua

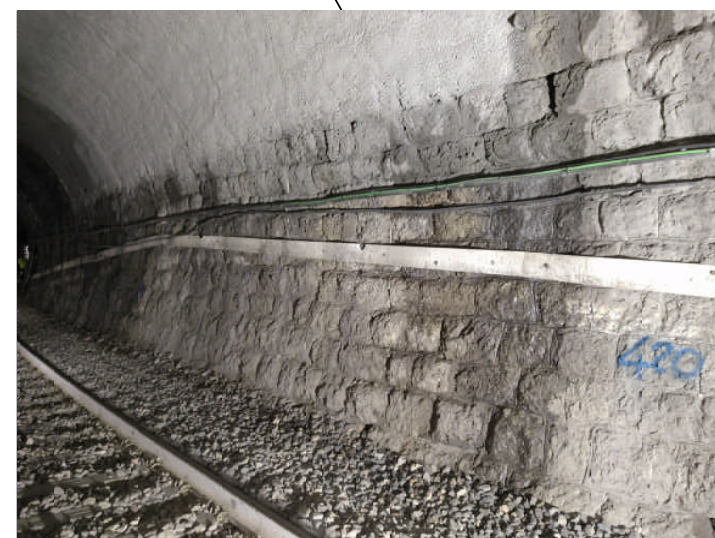
Rivestimento in bognini con venute d'acqua

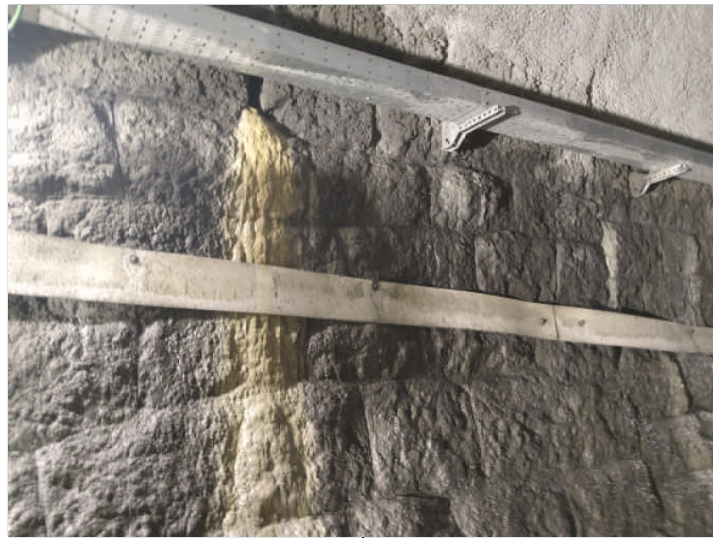
Concrezioni sul piedritto

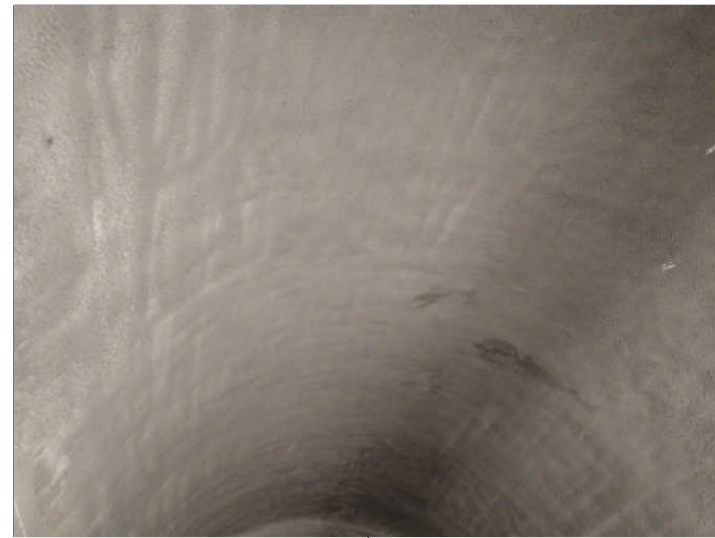
Rivestimento in spritz beton/gunitite

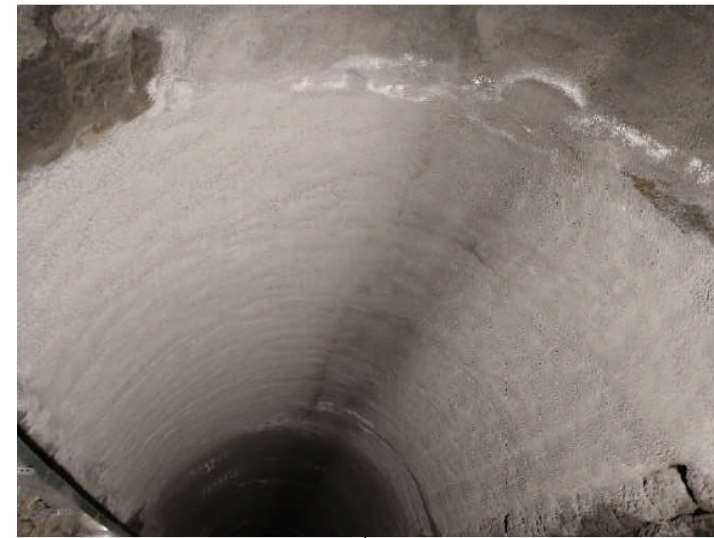
Rivestimento in spritz beton/gunitite con umidità

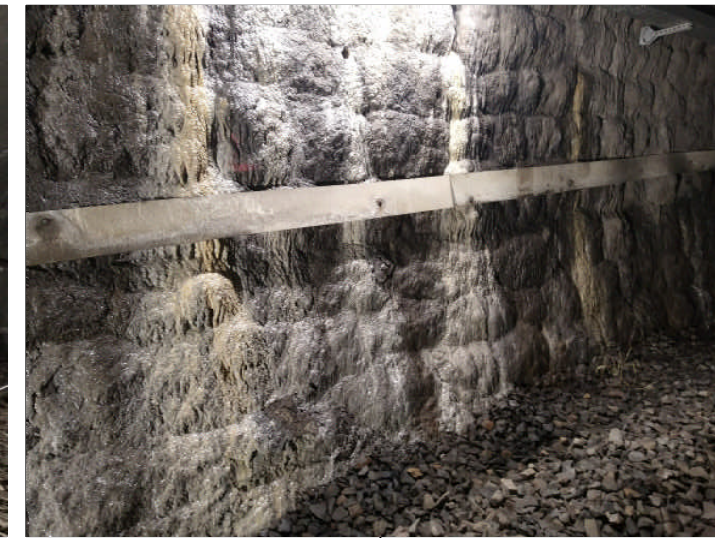
Rivestimento bolognini con umidità e concrezioni

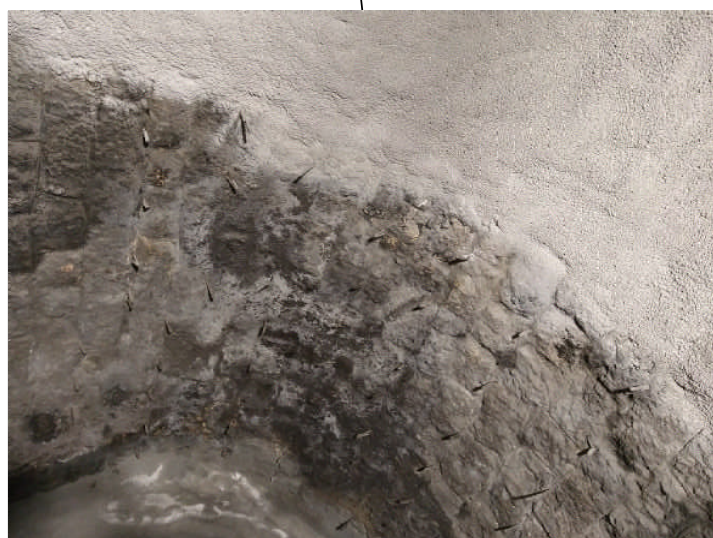
Rivestimento bolognini con umidità

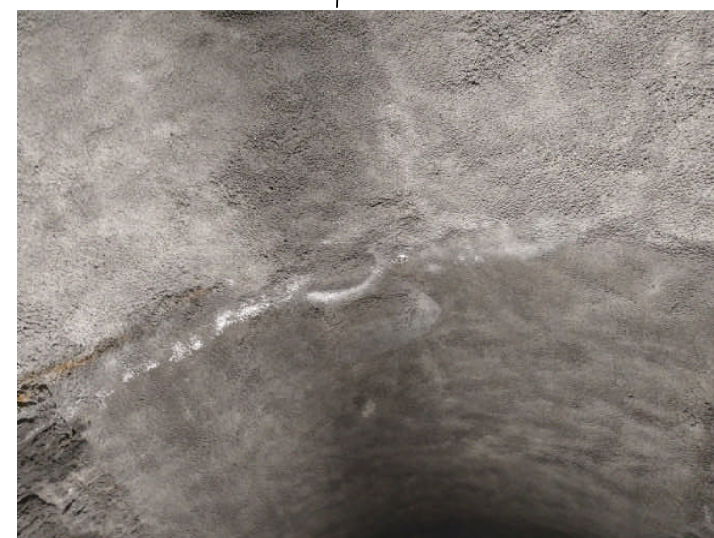
Rivestimento in spritz beton/gunitite con umidità

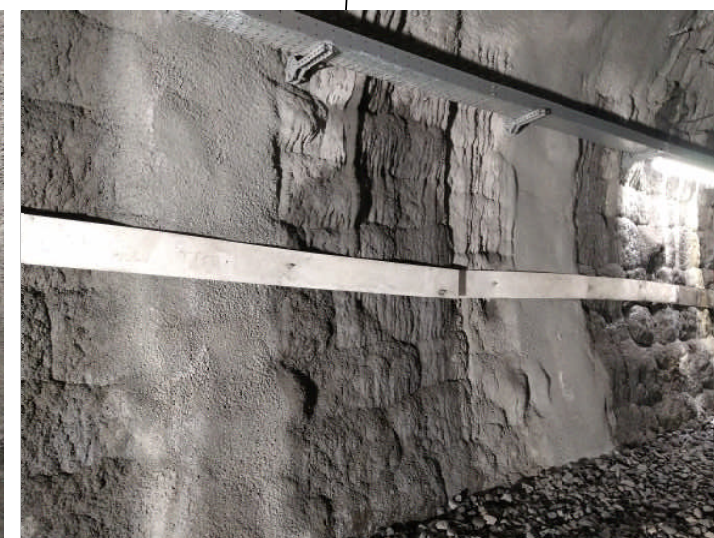
Rivestimento in bolognini con concrezioni e ripristino in calcestruzzo

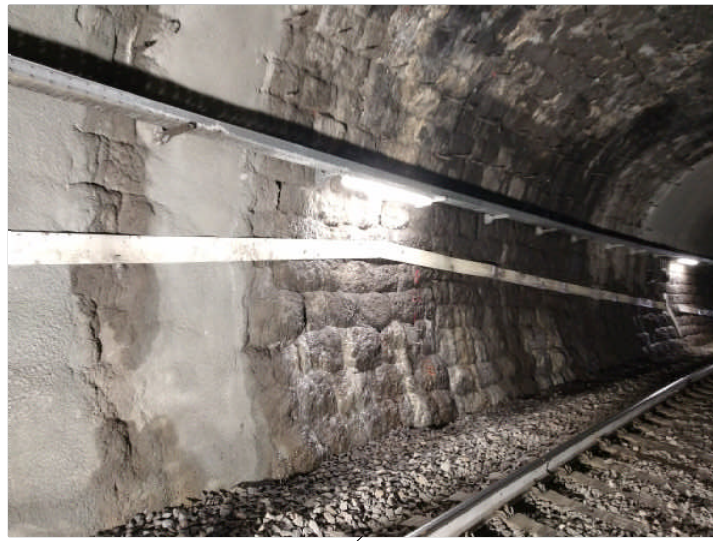
Ripristino in calcestruzzo su piedritto

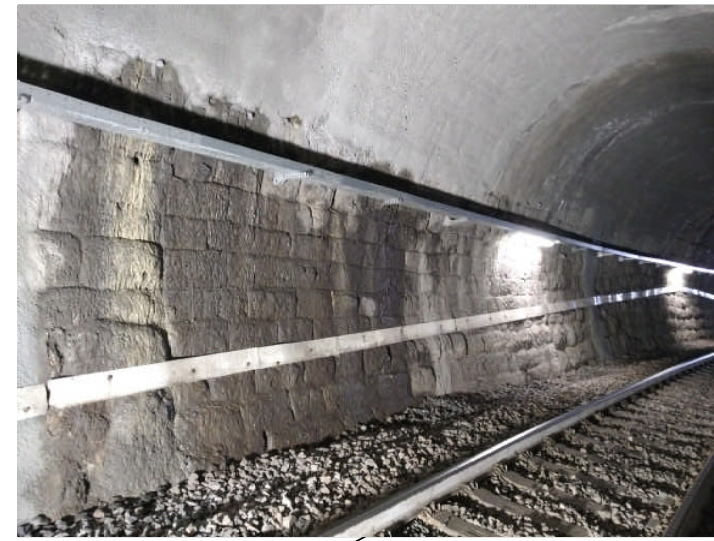
Rivestimento in bognini con umidità, concrezioni e venute d'acqua

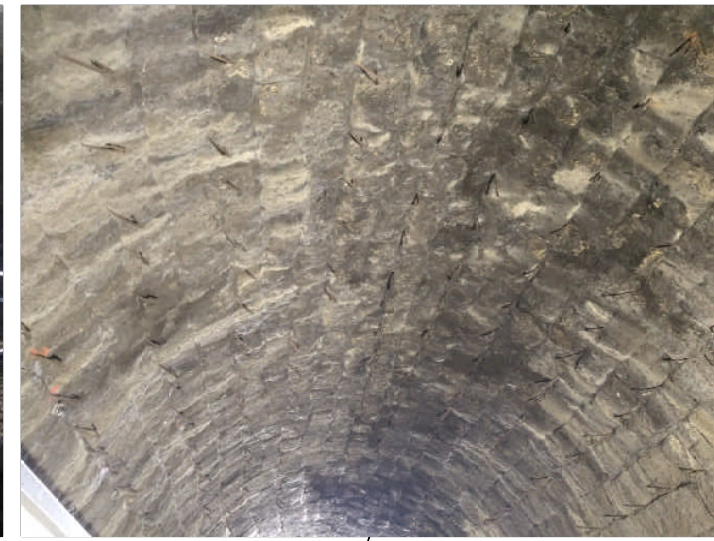
Rivestimento in bognini con iniezione di resine e umidità

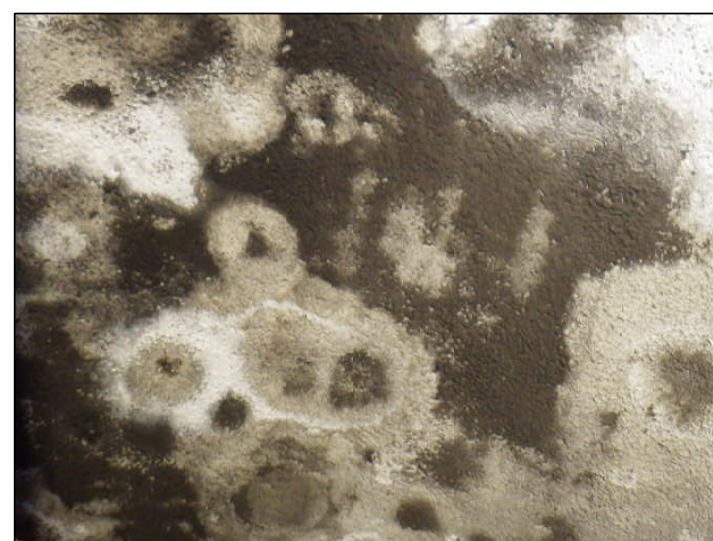
Rivestimento in spritz beton/gunite con umidità

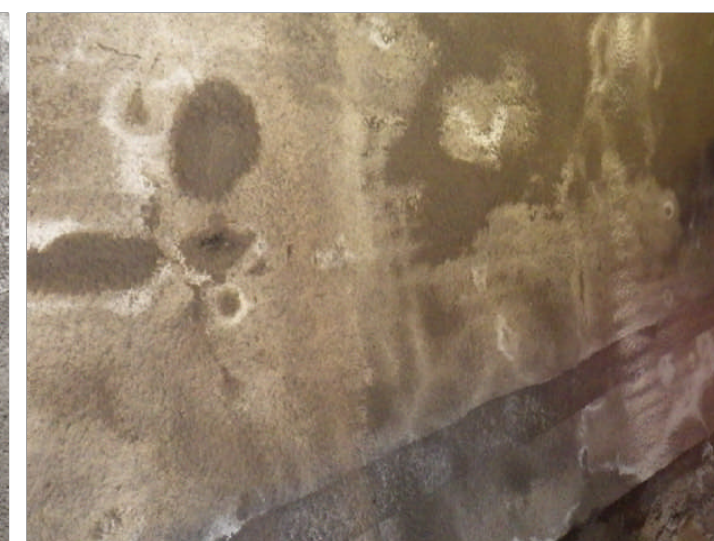
Rivestimento in spritz beton/gunite con umidità

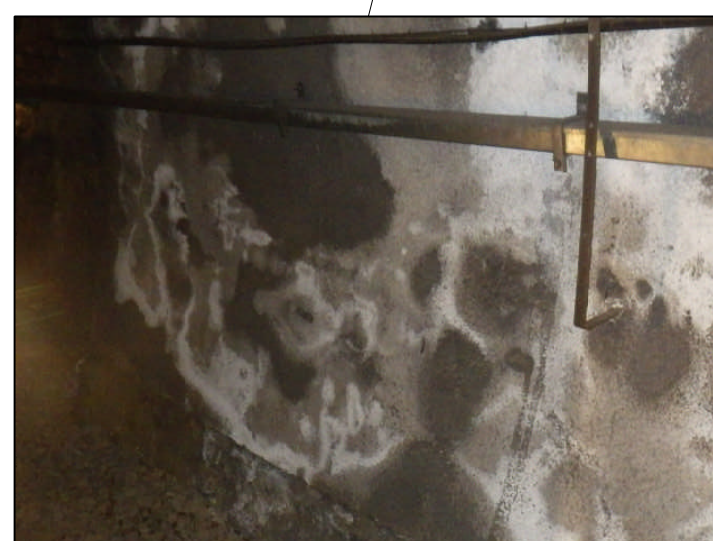
Rivestimento in spritz beton/gunite con umidità

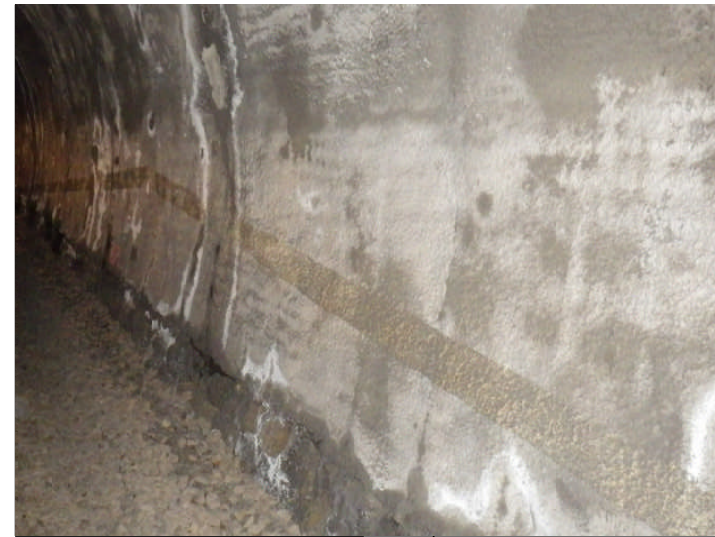
Rivestimento in spritz beton/gunite con umidità

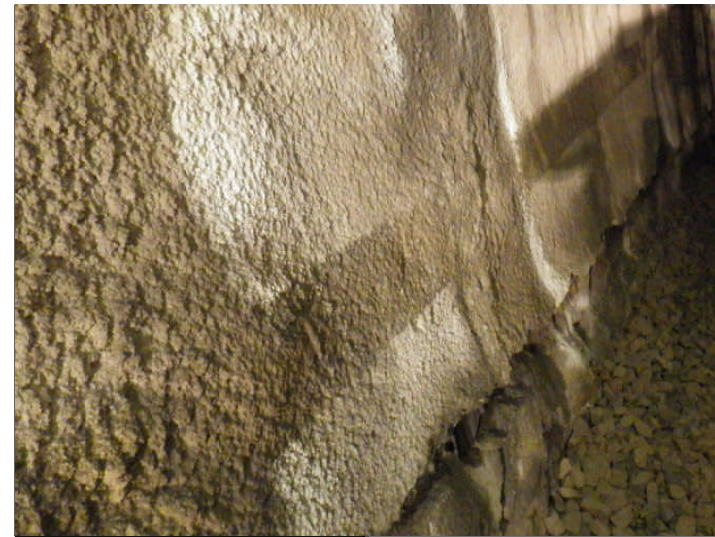
Rivestimento in spritz beton/gunite con umidità

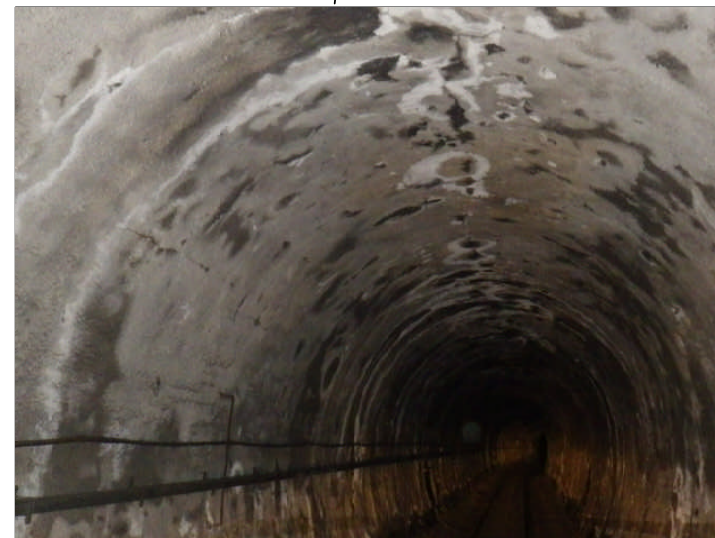
Rivestimento in spritz beton/gunite con umidità

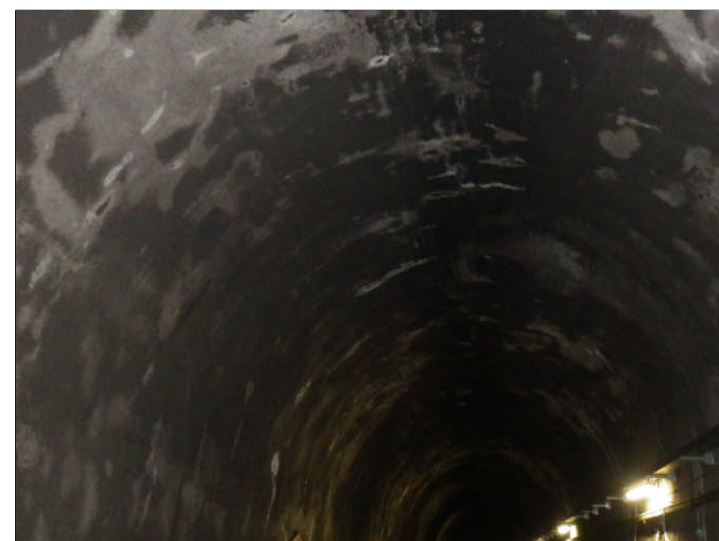
Rivestimento in spritz beton/gunite con umidità

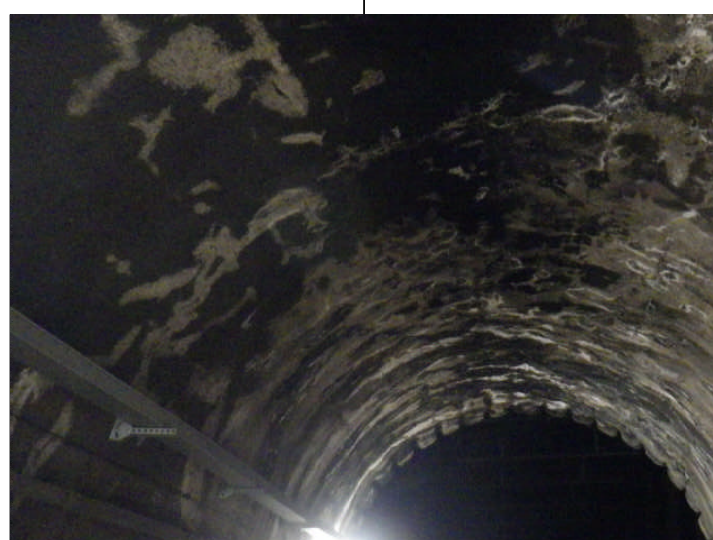
Rivestimento in spritz beton/gunite con umidità

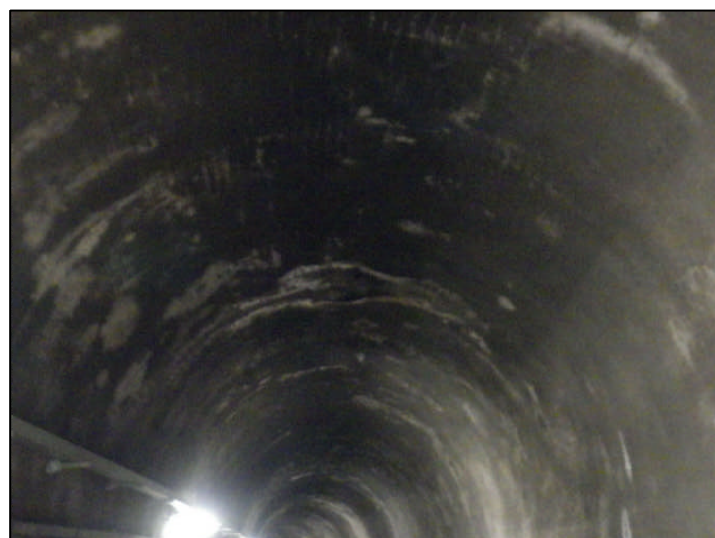
Rivestimento in rivestimento in spritz beton/gunite con umidità

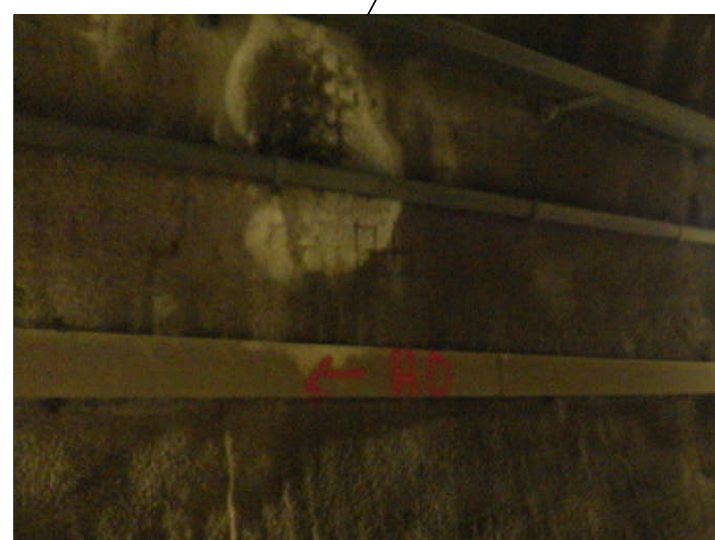
Rivestimento in spritz beton/gunite con umidità

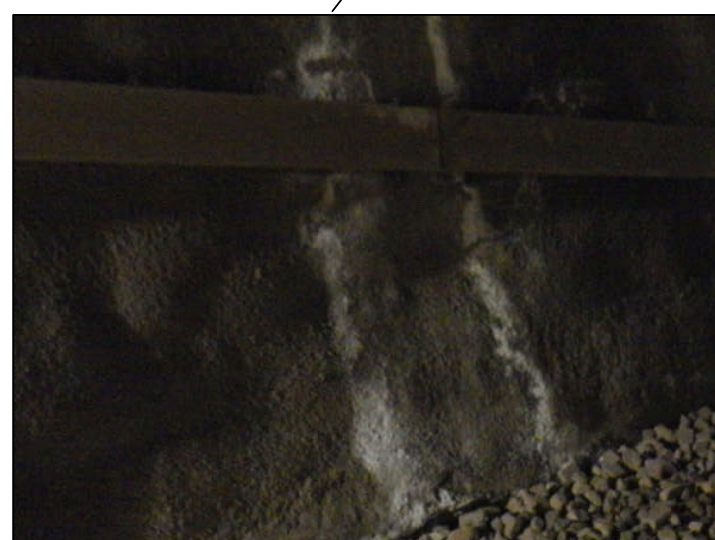
Rivestimento in spritz beton/gunite con umidità

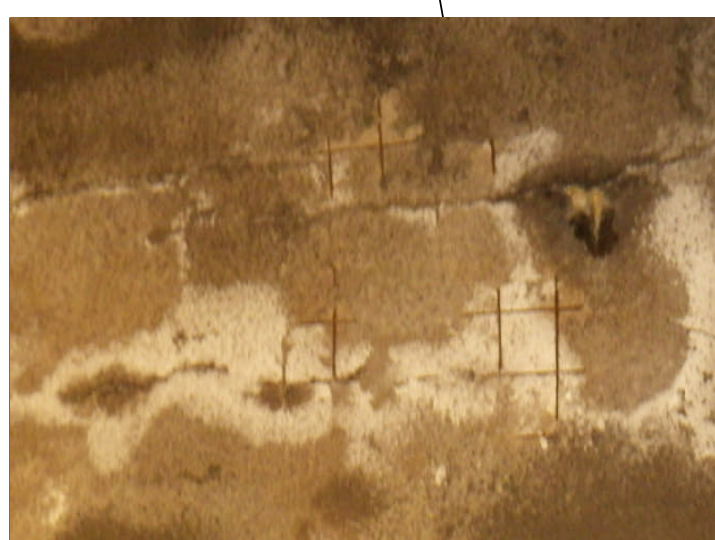
Rivestimento in spritz beton/gunite con armatura esposta

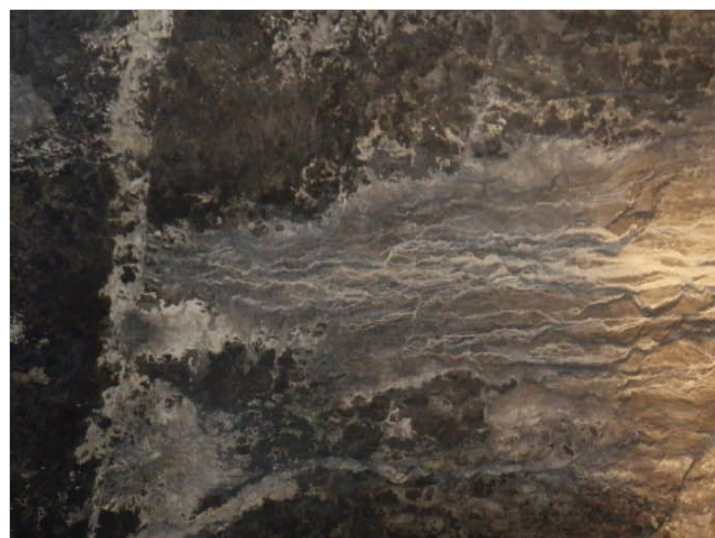
Tratto non rivestito

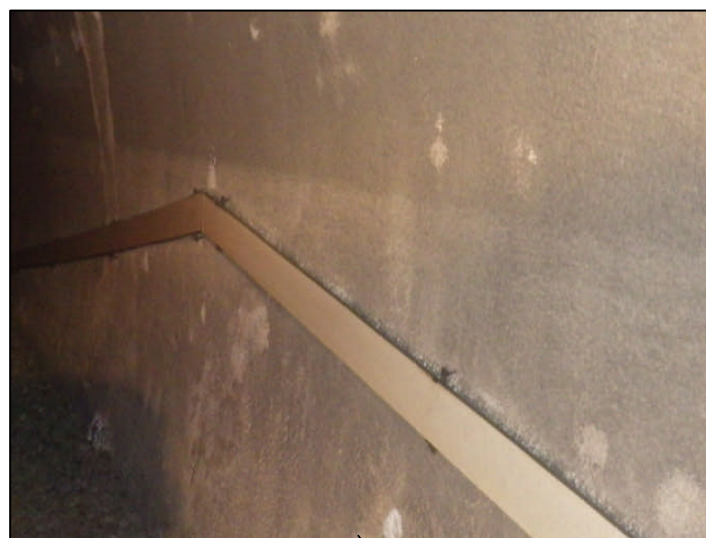
Rivestimento in spritz beton/gunite sul piedritto

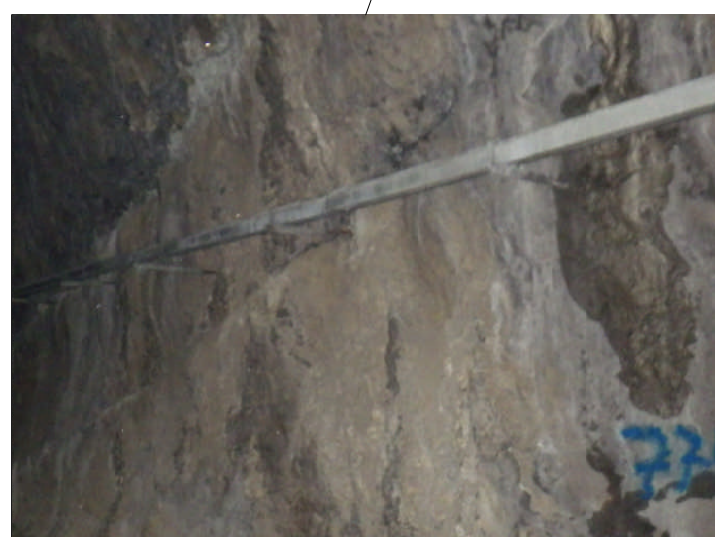
Tratto non rivestito

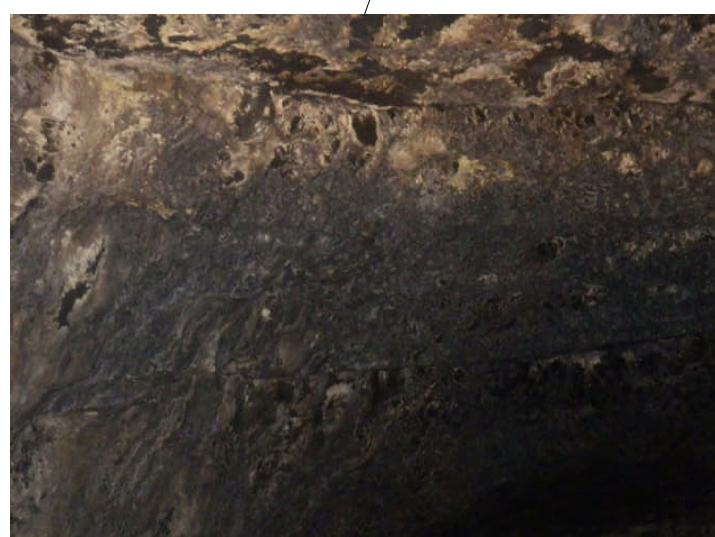
Tratto non rivestito

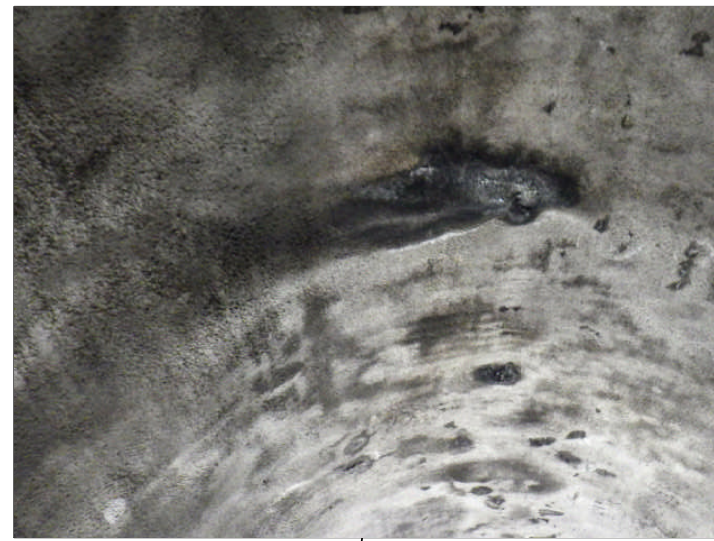
Rivestimento in spritz beton/gunite con venuta d'acqua

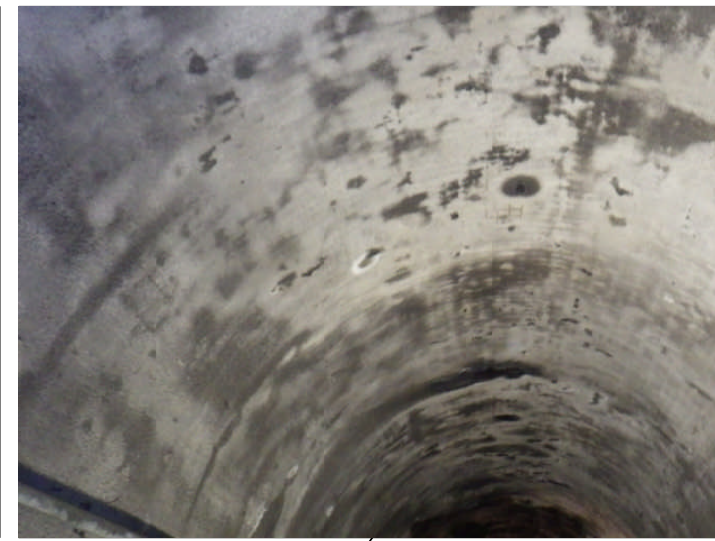
Rivestimento in spritz beton/gunite con umidità

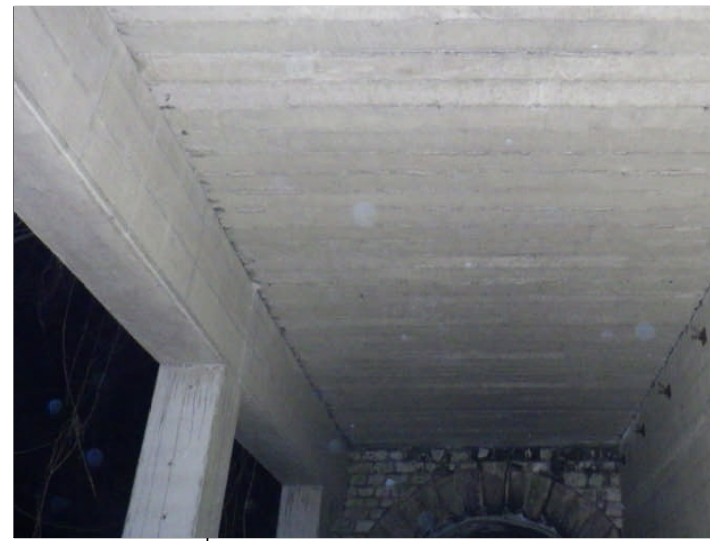
Galleria artificiale in calcestruzzo armato

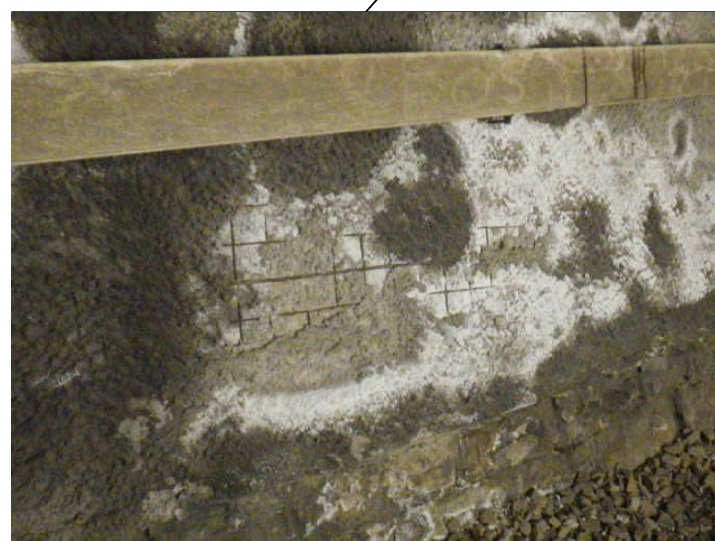
Rivestimento in spritz beton/gunite con armatura esposta

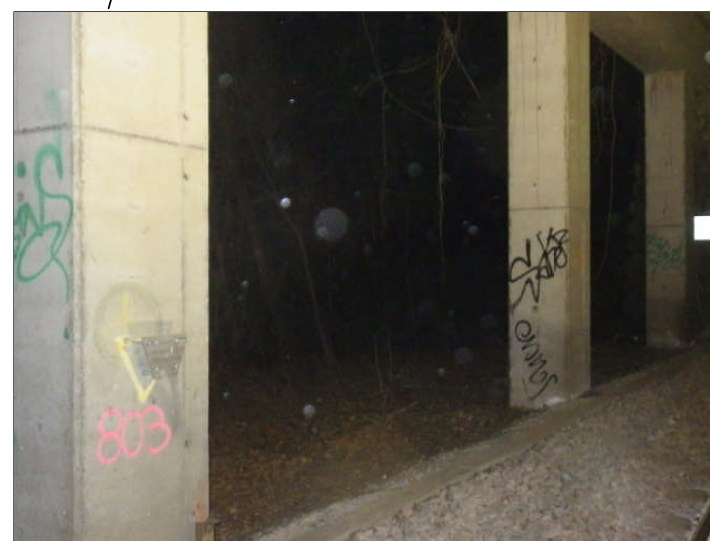
Galleria artificiale in calcestruzzo armato

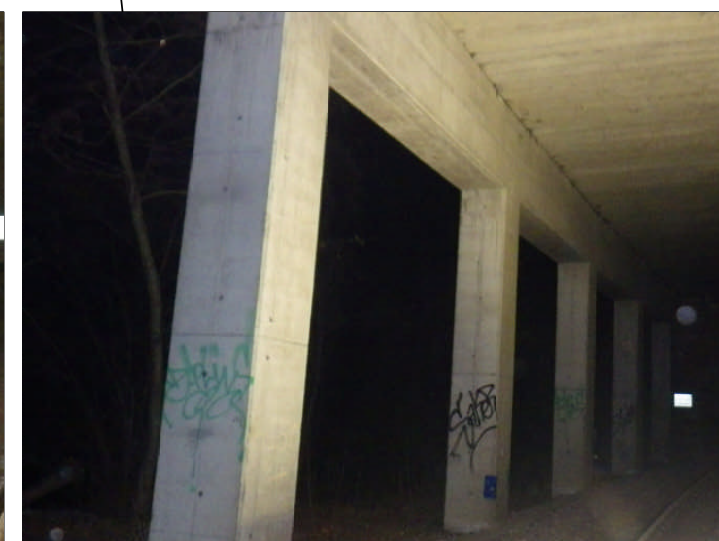
Galleria artificiale in calcestruzzo armato
