19_20_EO_ENE_AU_RE_51_00	SETTEMBRE 2022	PIANO DI GESTIONE DELLE INTERFERENZE DEL PAESAGGIO AGRARIO - INTEGRAZIONE ULIVI MONUMENTALI	Agr. Dott. Angelo Leggieri	Agr. Dott. Angelo Leggieri	Agr. Dott. Angelo Leggieri
N. ELABORATO	DATA EMISSIONE	DESCRIZIONE	ESEGUITO	CONTROLLATO	APPROVATO

OGGETTO:
Progetto dell'impianto eolico con storage denominato "Sava Maruggio" con potenza complessiva di 182 MW da realizzare nei Comuni di Sava (TA), Manduria (TA), Maruggio (TA) , Torricella (TA) ed Erchie (BR)

**PIANO DI GESTIONE DELLE INTERFERENZE DEL PAE -
SAGGIO AGRARIO:**

Relazione integrativa sugli ulivi monumentali

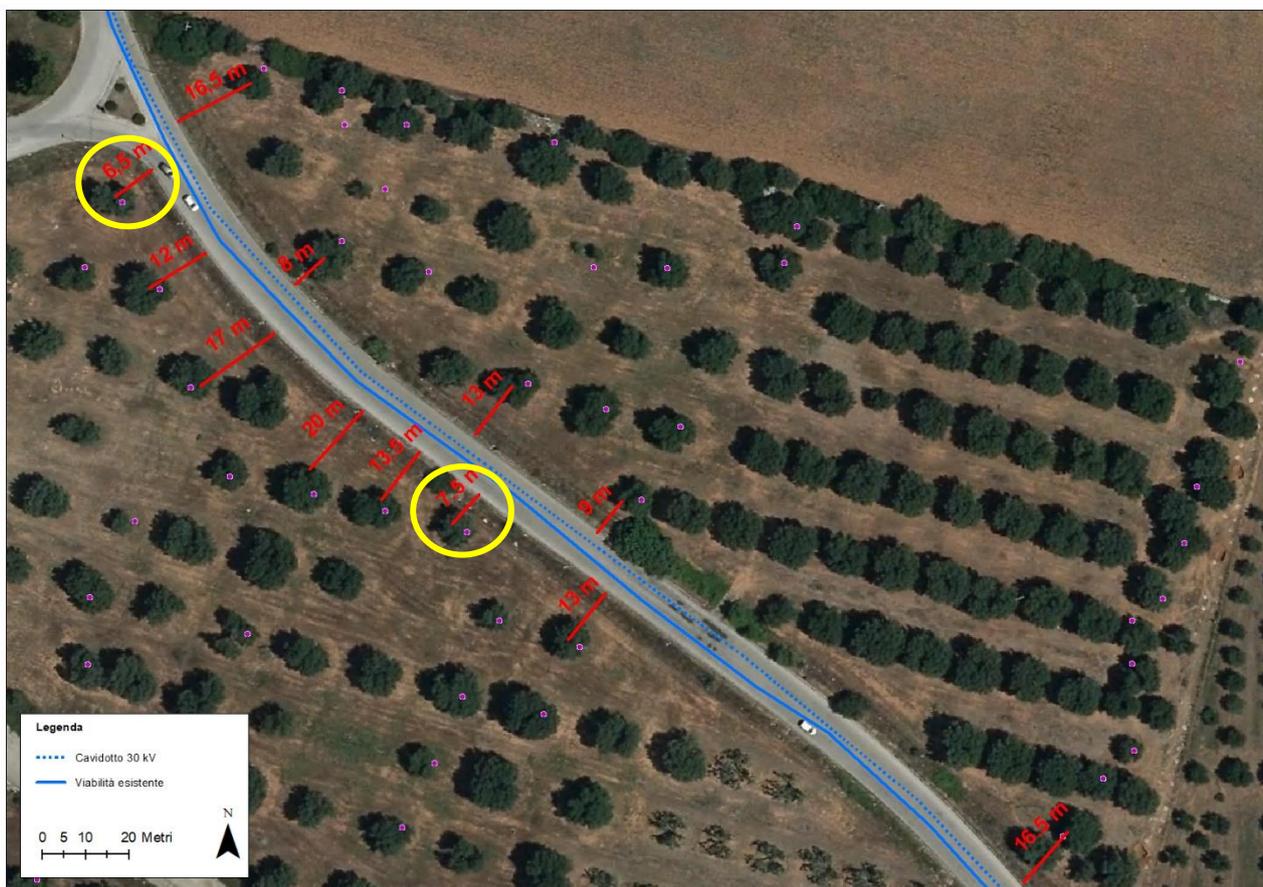
Figura 3. Circonvallazione comune di Torricella (TA) Nord: distanze degli ulivi monumentali SIT Puglia (in viola) dal bordo stradale.

Considerando che gli ulivi più prossimi alla viabilità sono 2, i quali distano rispettivamente 6.5 e 7.5 metri da essa (Figura 3) e che il cavidotto verrà installato al centro della strada, avremo un margine di rispetto di circa 12 metri. Per questi alberi dunque non è prevista alcuna operazione di movimentazione in quanto la strada risulta abbastanza ampia e idonea al passaggio dei mezzi. Il posizionamento del cavidotto a circa 12 metri dalla pianta risulta non interferente in quanto, le radici di un albero d'ulivo adulto, se pur si possano estendere orizzontalmente circa 2-3 volte il raggio dell'area della proiezione della chioma (Alfei B. et al., 2021), se ipotizziamo un raggio di circa 3 metri, le radici si estenderebbero per 9-12 metri dalla base del tronco. Quindi, posizionando il cavidotto al centro della carreggiata stradale avremo un margine di rispetto di circa 12 metri dagli ulivi più prossimi al ciglio stradale. Questo accade però soprattutto in piante che crescono isolate, con un'ampia superficie a disposizione. Negli oliveti invece, l'apparato radicale di ogni pianta deve svilupparsi sotto la competizione spaziale delle altre piante, tendendo ad approfondirsi. In realtà, come vedremo più avanti (Capitolo 3), una distanza di rispetto maggiore di 2.5 metri dalla base del tronco della pianta può risultare adeguata a realizzare interventi in prossimità di una pianta di ulivo. Infatti, lungo i bordi stradali, è presente un canale di raccolta delle acque meteoriche di scolo stradale che rappresenta già un primo elemento di rottura per l'apparato radicale che non ha creato problemi per la salute delle piante.

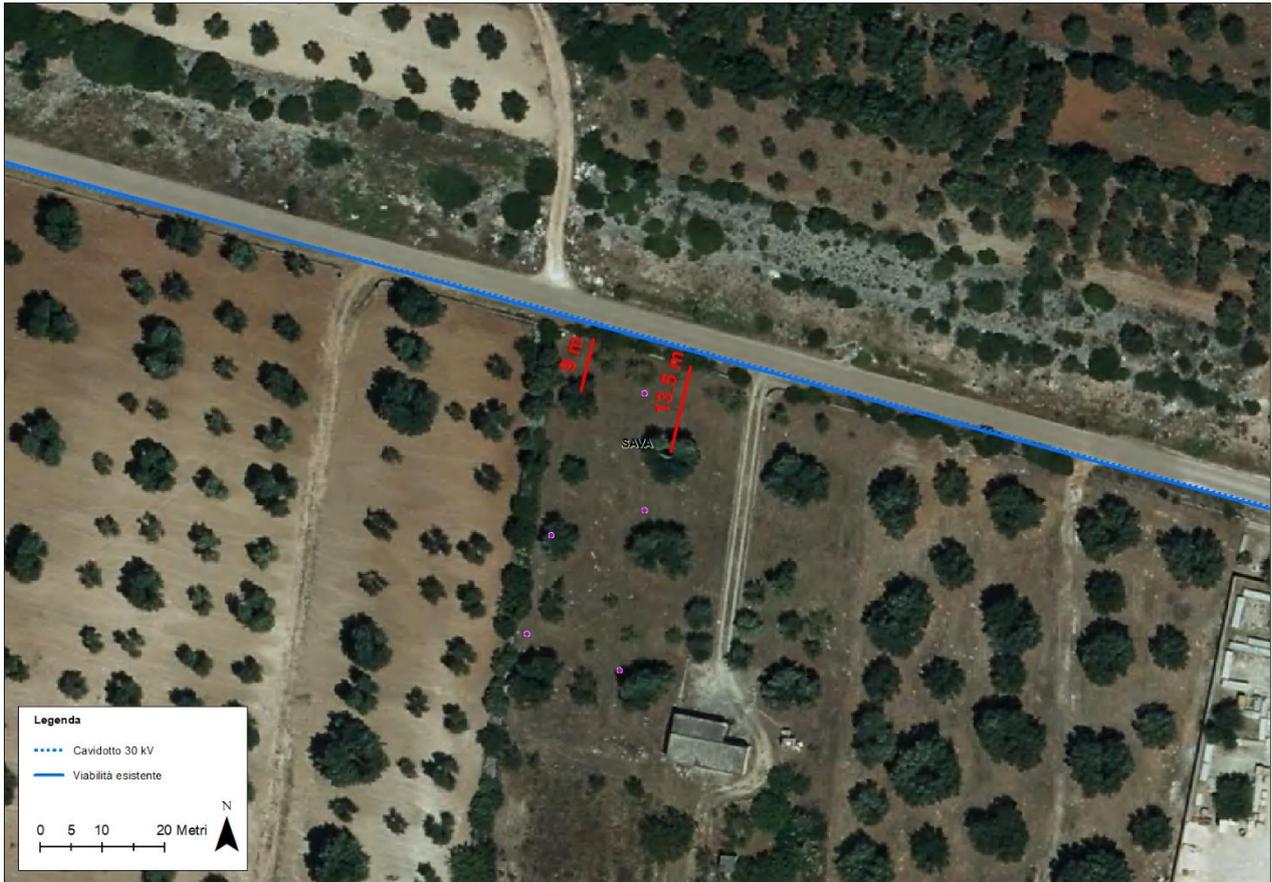
Figura 5. Strada di collegamento tra gli aerogeneratori SM03 e SM05: distanze degli ulivi monumentali SIT Puglia (in viola) dal bordo stradale.

Gli alberi analizzati sono n. 2 e si trovano ad una distanza dal bordo stradale rispettivamente di 13.5 e 9 metri. Per cui anche in questo caso esiste un margine di tutela dagli alberi per il passaggio dei mezzi e il posizionamento del cavidotto.

È doveroso sottolineare che risulta presente un non accurato allineamento tra mappe catastali ed ortofoto 2019, per cui si raccomanda di posizionare il cavidotto al centro della viabilità o sul lato opposto, per assicurare la massima distanza di

rispetto dagli alberi monumentali. Si suggerisce inoltre in fase di cantiere di far assistere le operazioni di scavo da personale qualificato.

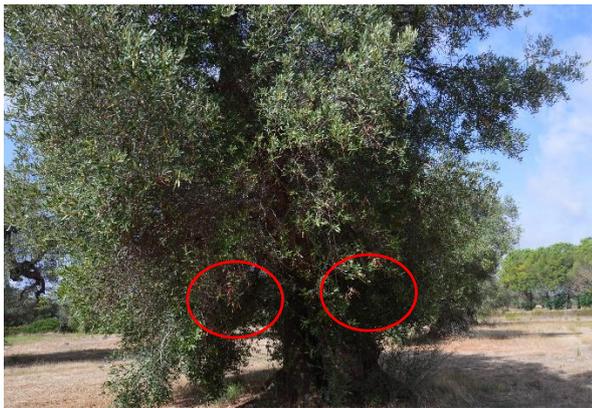
Foto 7. Albero in prossimità del punto di scatto n. 4 (Figura 7), in cui si evidenziano piccoli segni di disseccamento causati probabilmente dal batterio *Xylella fastidiosa*.

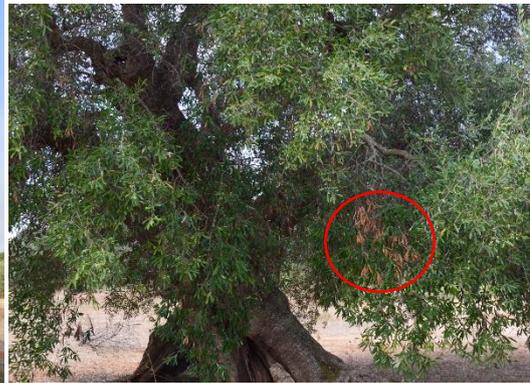
Foto 8. Albero in prossimità del punto di scatto n. 5 (Figura 7), in cui si evidenziano piccoli segni di disseccamento causati probabilmente dal batterio *Xylella fastidiosa*.

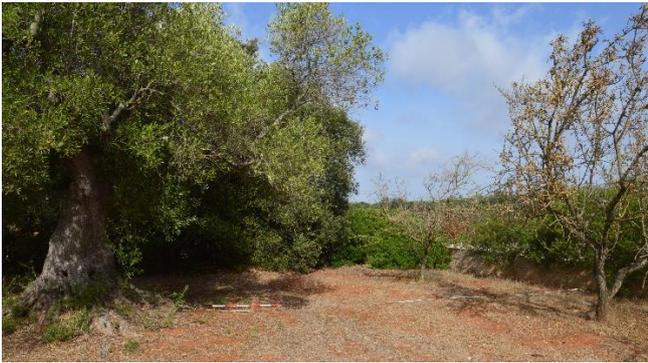
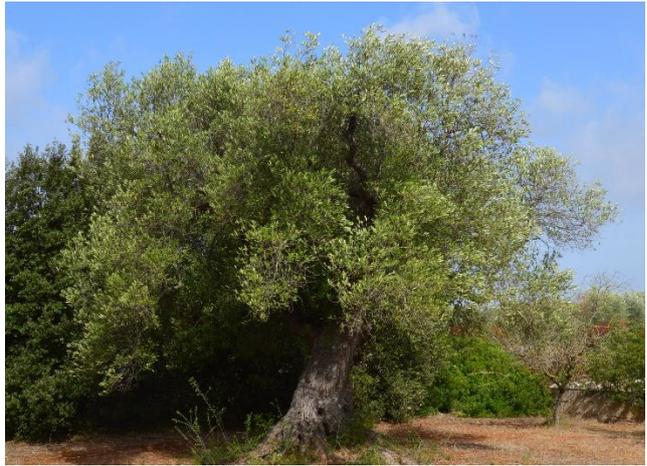
Foto 22. Albero a sinistra del lotto in figura 9 in cui si osserva la strumentazione utilizzata per la determinazione della distanza dal bordo stradale tramite metro a rullo e palina. Non sono evidenti segni chiari del batterio *Xylella fastidiosa*.

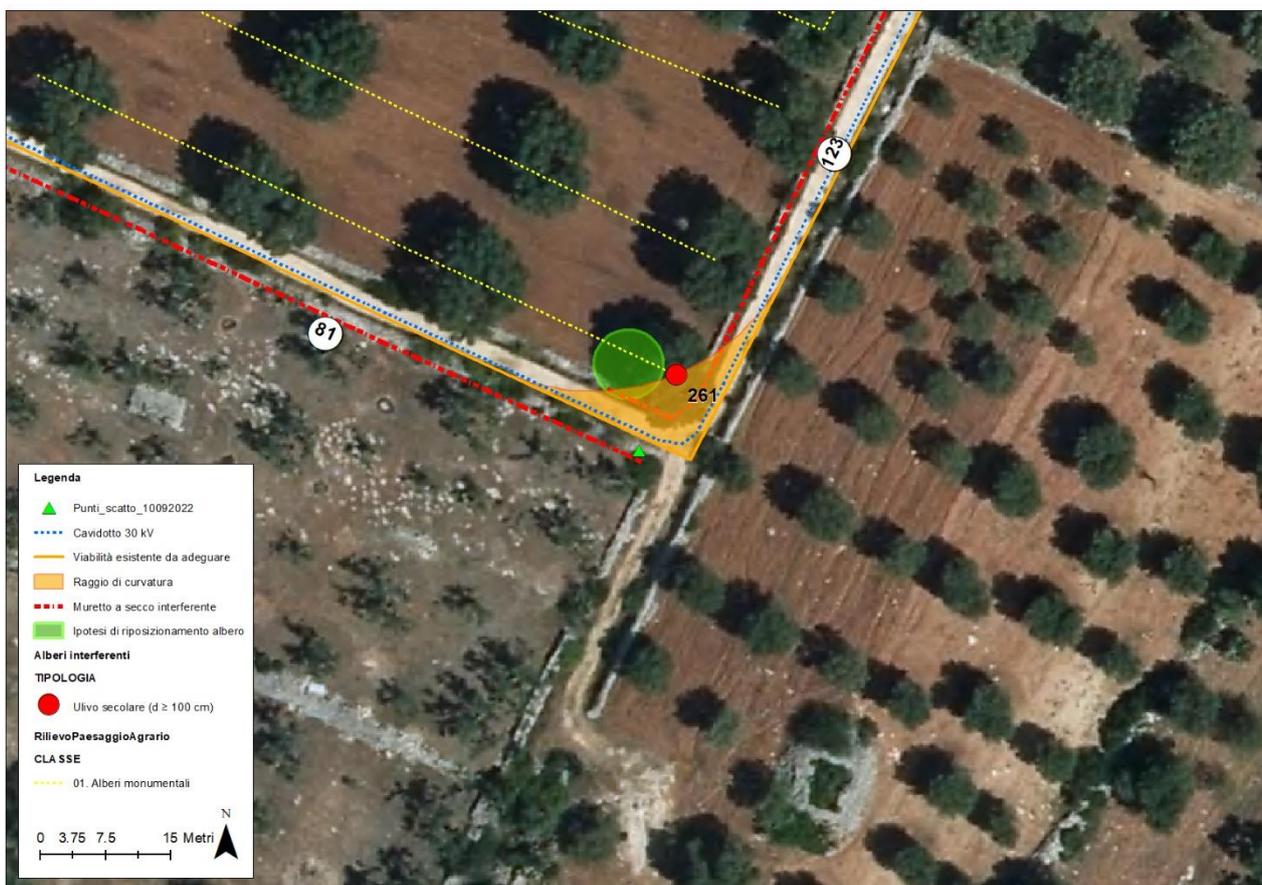
Figura 11. Ubicazione interferenze e ipotesi di riposizionamento.

In questa zona l'ipotesi progettuale è quella di adeguare la viabilità esistente per permettere il passaggio dei mezzi, prevedendo un allargamento della viabilità esistente in prossimità di un incrocio di una strada di larghezza di circa 4.5 metri al servizio dei terreni agricoli limitrofi. In figura 11 si nota che il lotto posto a sinistra della viabilità è costituito da alberi assimilabili a monumentali non censiti dalla Regione Puglia e uno di questi in particolare interseca la traiettoria dell'allargamento stradale in curva.

Ad ogni modo, durante i sopralluoghi effettuati, tramite una prima ispezione visiva, sono presenti segni lievi di contagio da *Xylella fastidiosa* riconducibili a tale epidemia in tutto il lotto indagato (Foto 23).

Per quest'albero, il Piano di gestione prevede l'espianto temporaneo della pianta e il riposizionamento in loco leggermente spostato di circa 2-2.5 metri rispetto la posizione originale, in prossimità della viabilità che verrà leggermente allargata (Figura 11). Tale operazione non stravolge l'assetto paesaggistico originario in quanto il sesto d'impianto rimarrà pressoché invariato, salvo restando l'accertamento dello stato fitosanitario della pianta, da effettuarsi durante la fase di monitoraggio *ante operam*, che, in caso di accertamento fitosanitario del batterio *Xylella fastidiosa*, si procederà con l'abbattimento della pianta e la sostituzione con cultivar resistente.

Per la posa del cavidotto sarà sufficiente il posizionamento sul lato opposto della viabilità, la quale dista circa 8 metri dagli alberi. Tutte le operazioni in fase di cantiere saranno supportate da personale qualificato al fine di gestire al meglio l'interferenza ed eventuali anomalie.

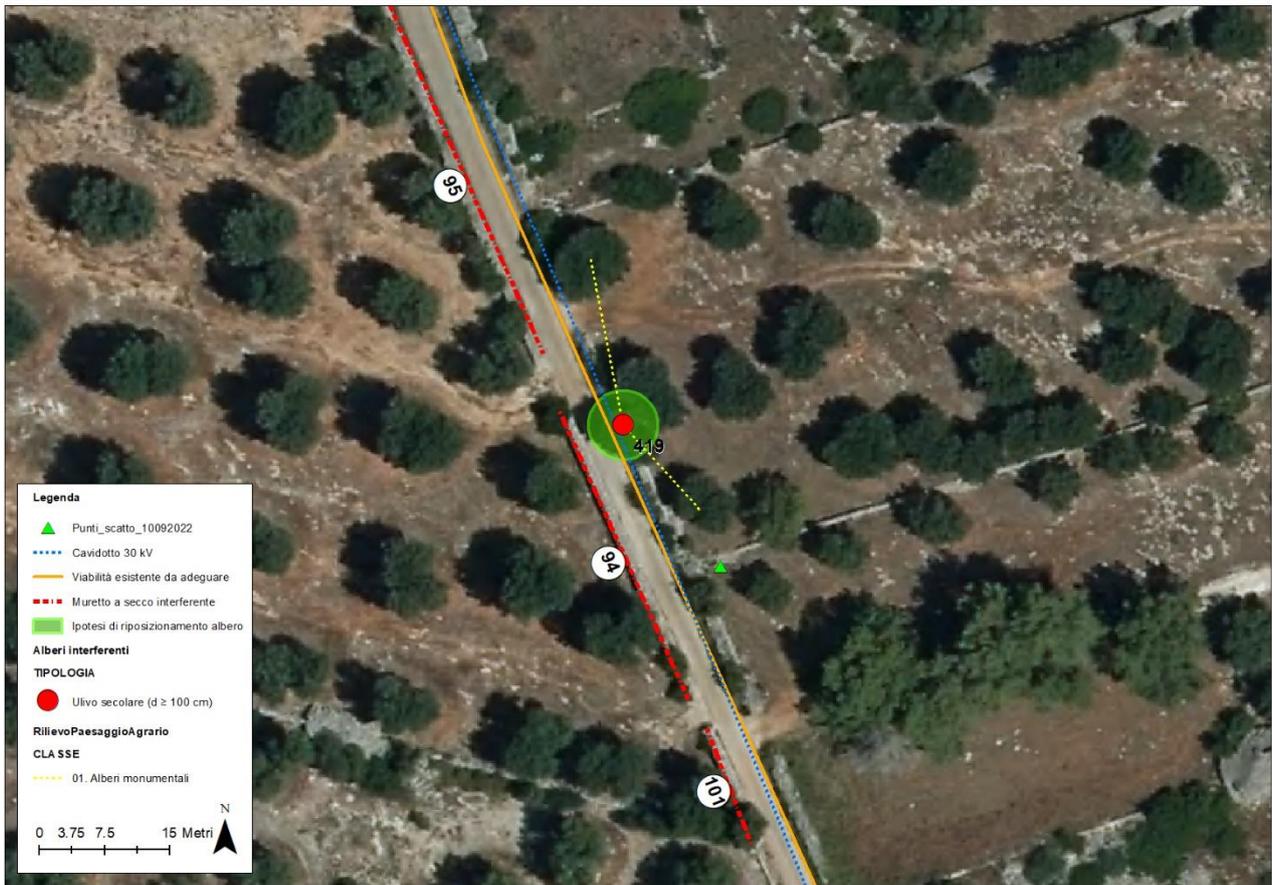
Figura 12. Ubicazione interferenze

Ebbene considerare inoltre che l'intero lotto di appartenenza, nonché l'albero interferente, presenta sintomi evidenti di disseccamento, probabilmente dovuti alla *Xylella fastidiosa* (Foto 24, 25). Quindi anche in questo caso, se l'accertamento

fitosanitario dovesse confermare l'infezione da *Xylella fastidiosa*, si dovrà procedere alla distruzione della pianta e la sostituzione con cultivar resistente.

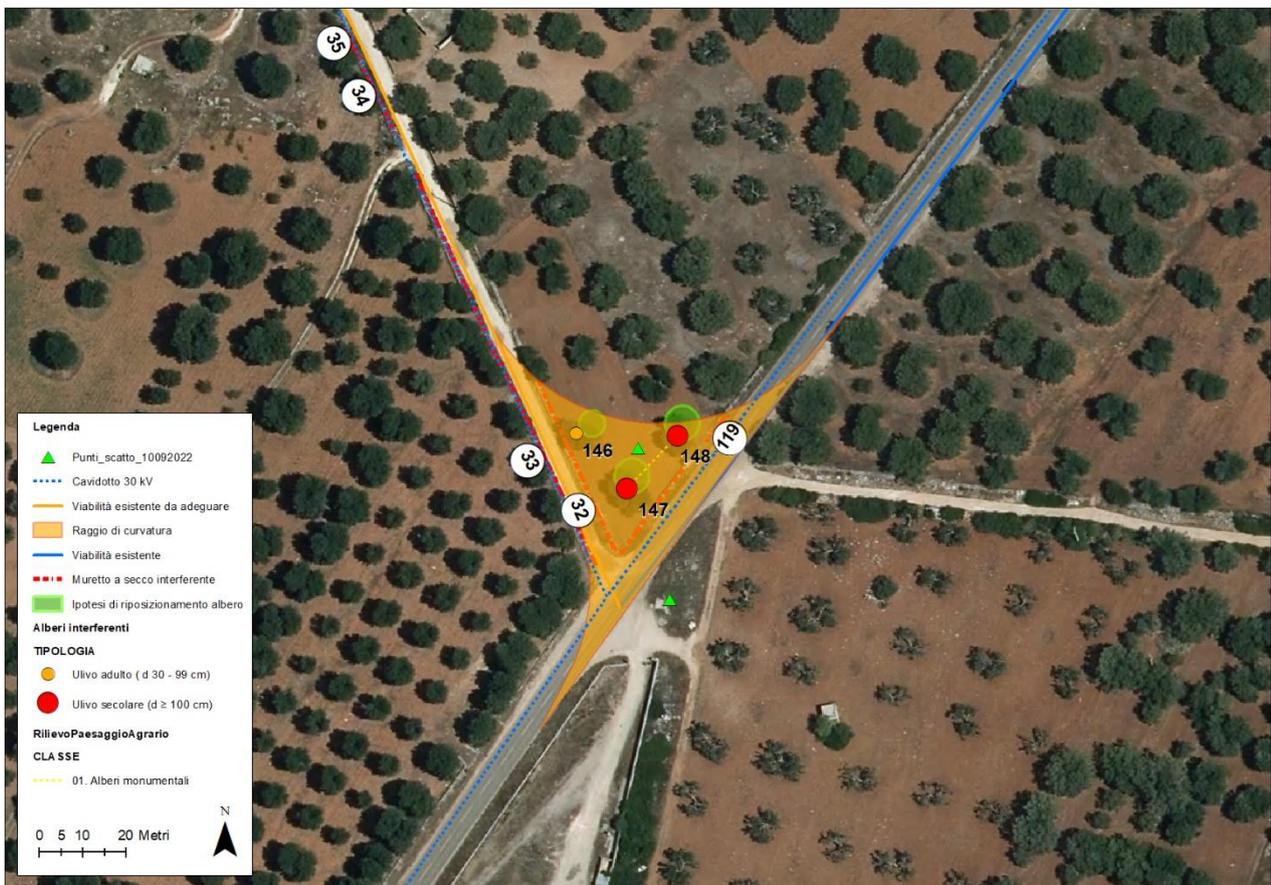
Figura 13. Ubicazione interferenze

Ebbene considerare inoltre che negli alberi indagati sono presenti sintomi evidenti di disseccamento, probabilmente dovuti alla *Xylella fastidiosa* (Foto 26, 27). Quindi, anche in questo caso, se in seguito ad accertamento fitosanitario sarà accertato la presenza di *Xylella fastidiosa*, si dovrà procedere con la distruzione della pianta e la sostituzione con cultivar resistente.

In questa zona l'ipotesi progettuale è quella di adeguare la viabilità esistente per permettere il passaggio dei mezzi attraverso l'ampliamento del raggio di curvatura in prossimità dell'incrocio per raggiungere l'aerogeneratore SM13. Questa operazione sarà temporanea, limitata alla fase di cantiere, in quanto serve esclusivamente alla fase di trasporto dei pezzi meccanici alla piazzola di destinazione; quindi ultimati i lavori, è previsto il ripristino della viabilità alla condizione precedente. Per cui, per gli alberi interferenti sarà sufficiente uno spostamento temporaneo e stoccaggio in un'area temporanea (vedere il piano di gestione degli ulivi per i dettagli) con ricollocazione nello stesso punto o leggermente spostato (Figura 13).

Per la posa del cavidotto sarà sufficiente il posizionamento sul lato opposto della viabilità, la quale dista circa 13 metri dagli alberi. Tutte le operazioni in fase di cantiere saranno supportate da personale qualificato al fine di gestire al meglio l'interferenza ed eventuali anomalie.

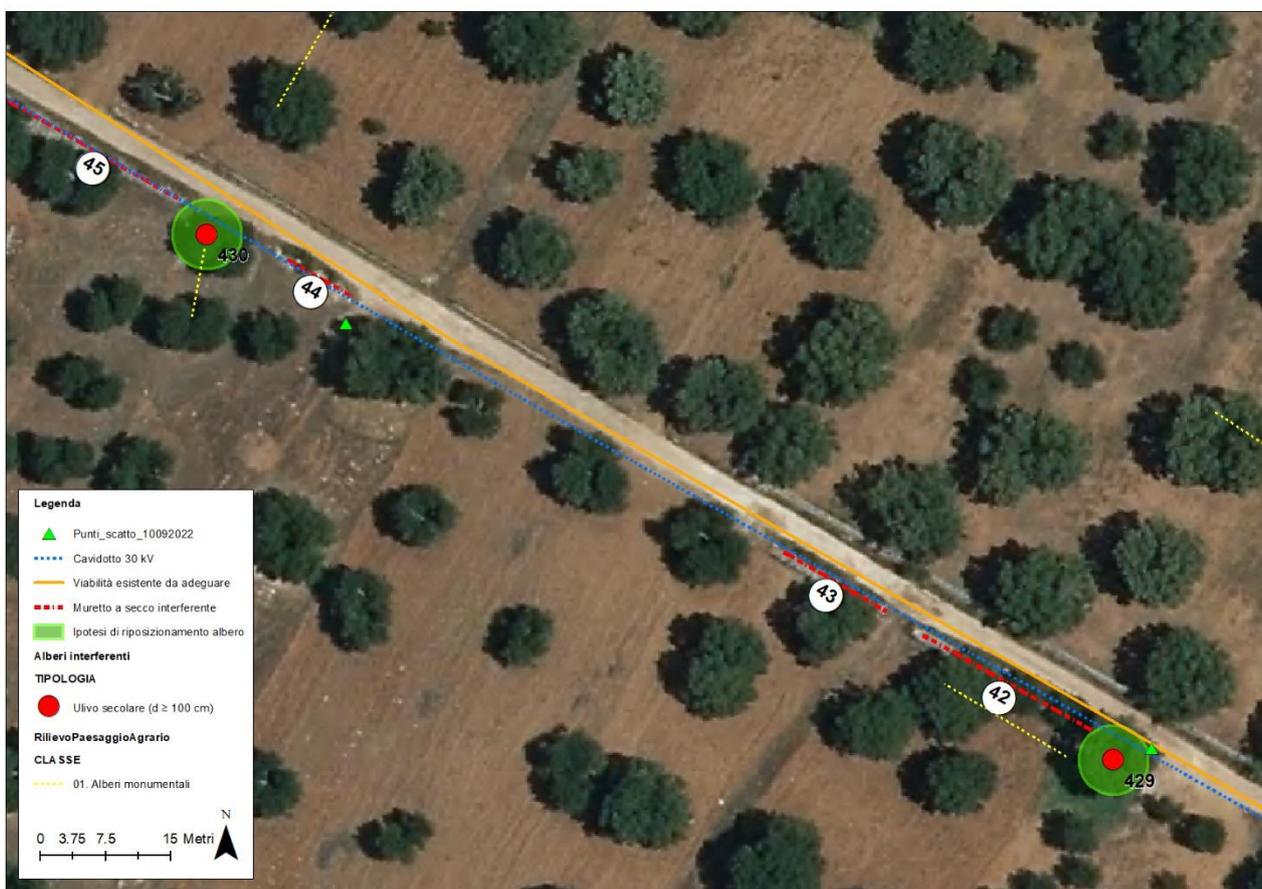
Figura 14. Ubicazione interferenze

Ebbene considerare inoltre che gli alberi indagati presentano sintomi di disseccamento, probabilmente dovuti alla *Xylella fastidiosa* (Foto 28). Quindi anche in questo caso, se in seguito ad accertamento fitosanitario fosse confermato la presenza della *Xylella fastidiosa*, di dovrà procedere con la distruzione della pianta e la sostituzione con cultivar resistente.

Per la posa del cavidotto sarà sufficiente il posizionamento sul lato opposto della viabilità, la quale dista circa 7-8 metri dalla base del tronco degli alberi. Tutte le operazioni in fase di cantiere saranno supportate da personale qualificato al fine di gestire al meglio l'interferenza ed eventuali anomalie.

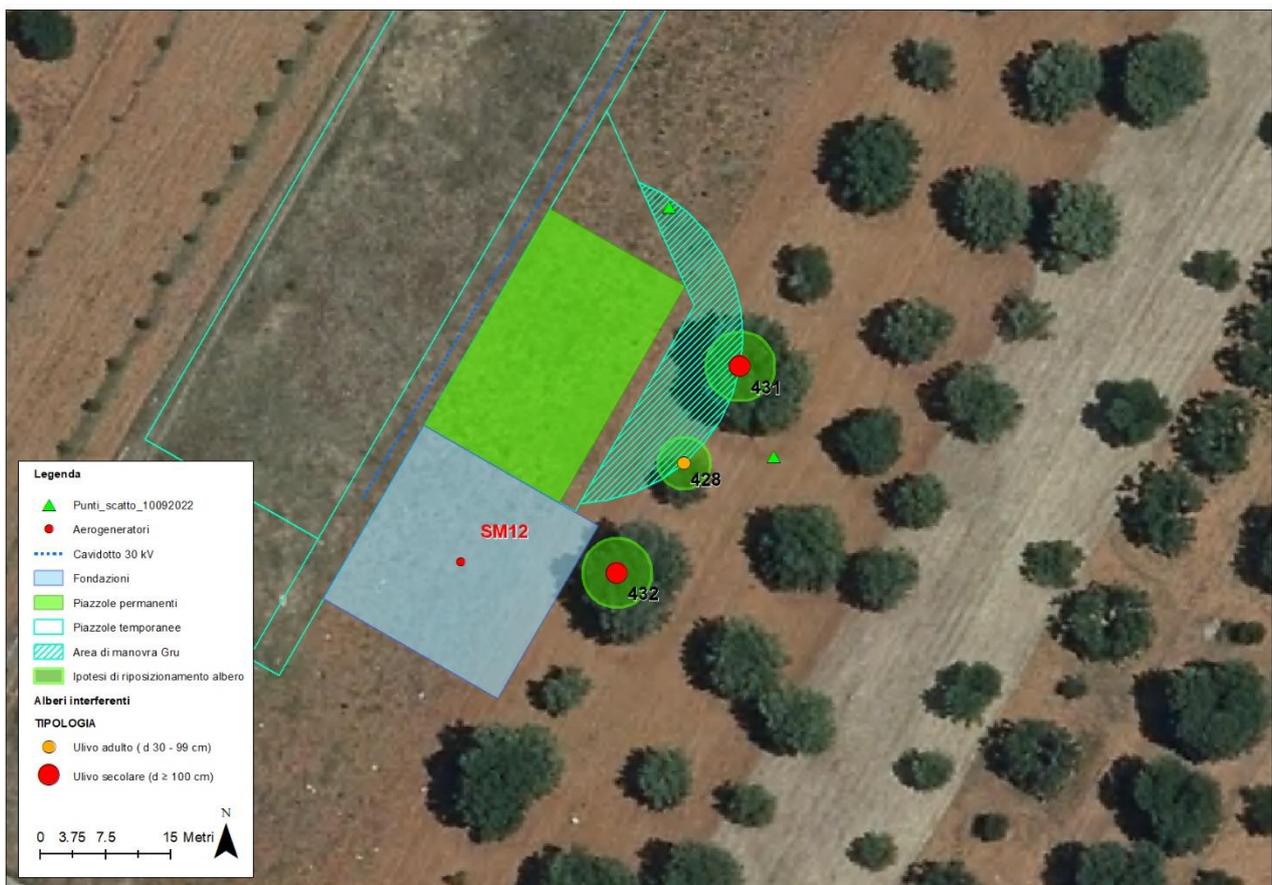
Figura 15. Ubicazione interferenze

In questa zona è prevista l'installazione dell'aerogeneratore SM12 (Figura 15). A ridosso di questo è presente un filare di alberi di età avvicendata. Si è resa la necessità di preservare questi alberi, due dei quali presumibilmente di età secolare, in quanto la fondazione dell'aerogeneratore sorgerà ad una distanza di circa 4-5 metri dall'albero 432, mentre la piazzola permanente distanzierà circa 10-11 metri dall'albero 431.

Ebbene considerare inoltre che gli alberi indagati hanno sintomi di disseccamento, probabilmente dovuti alla *Xylella fastidiosa* (Foto 29). Quindi anche in questo caso, se in seguito ad accertamento fitosanitario sarà accertato la presenza di *Xylella fastidiosa*, si dovrà procedere alla distruzione della pianta e la sostituzione con cultivar resistente.

Per la posa del cavidotto è presente una distanza di circa 28 metri dagli alberi. Tutte le operazioni in fase di cantiere saranno supportate da personale qualificato al fine di gestire al meglio l'interferenza ed eventuali anomalie.

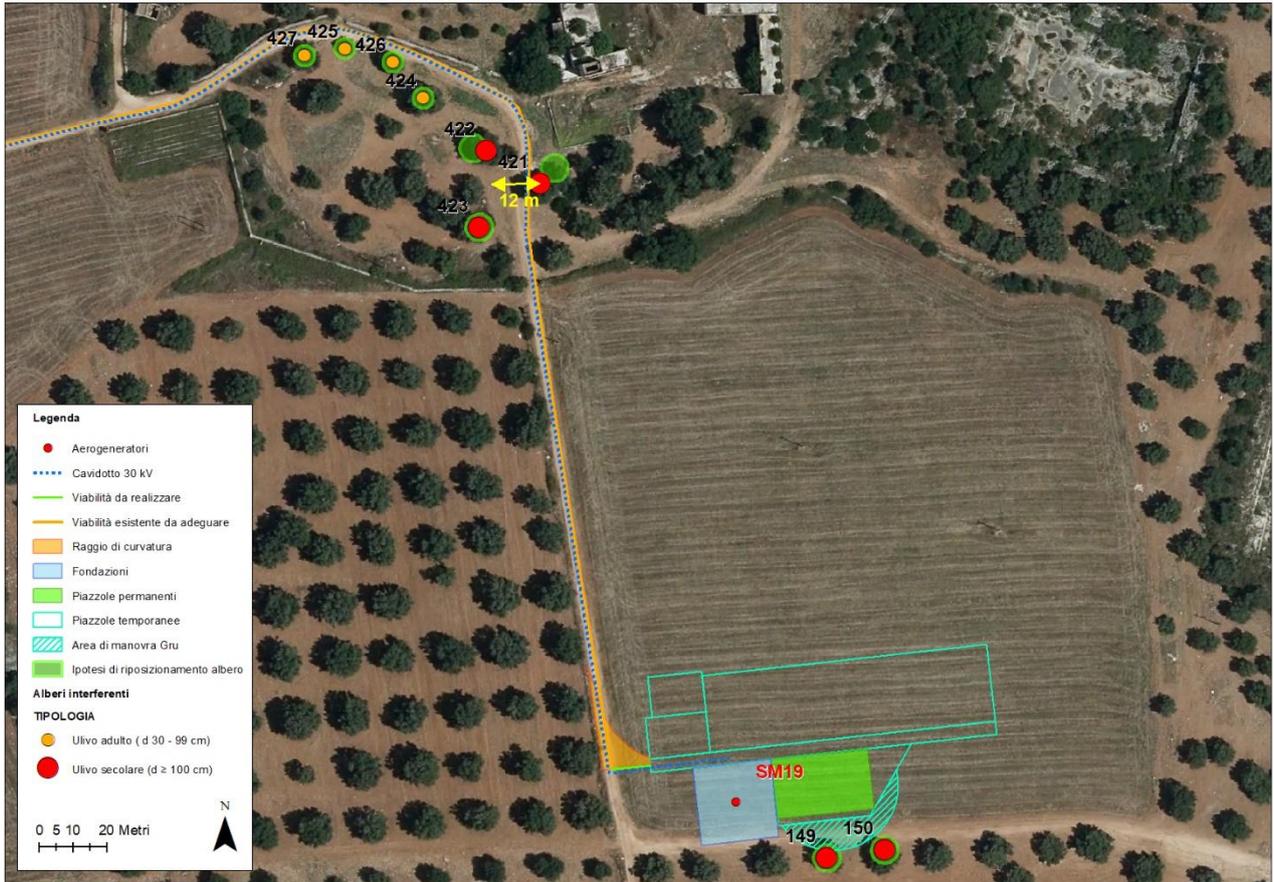
Figura 16. Ubicazione interferenze

Per quanto concerne la viabilità da adeguare, questa possiede una larghezza di circa 4 metri per cui risulta necessario un leggero allargamento. Stando a quanto riportato in progetto non è previsto un ampliamento del raggio di curvatura. Bisogna osservare che lo spazio tra l'albero 421 e la fila degli alberi 422 e 423 è di circa 12 metri, il quale dista circa 20 metri da entrambi. Tali distanze offrono un buon margine di spazio al passaggio degli automezzi e alla posa del cavidotto (Figura 17).

Ebbene considerare inoltre che tutta la zona, nonché gli alberi indagati, presentano sintomi di disseccamento, probabilmente dovuti alla *Xylella fastidiosa* (Foto da 30 a 36). Quindi anche in questo caso, se in seguito ad accertamento fitosanitario sarà accertata la presenza di *Xylella fastidiosa*, si dovrà procedere alla distruzione della pianta e la sostituzione con cultivar resistente.

Ad ogni modo, per evitare interferenze di alcun tipo durante le manovre degli automezzi, si prevede di gestire tali alberi in modo temporaneo, il tempo necessario al passaggio dei mezzi pesanti. Nello specifico, si prevede lo spostamento in loco o in sito specifico (Rif. Piano di Gestione delle interferenze del paesaggio agrario) con successiva ricollocazione nello stesso punto o leggermente spostato rispetto la posizione originale, per gli alberi 421 e 422 (Figura 16). Per l'albero 423 saranno sufficienti interventi di potatura e di messa in sicurezza.

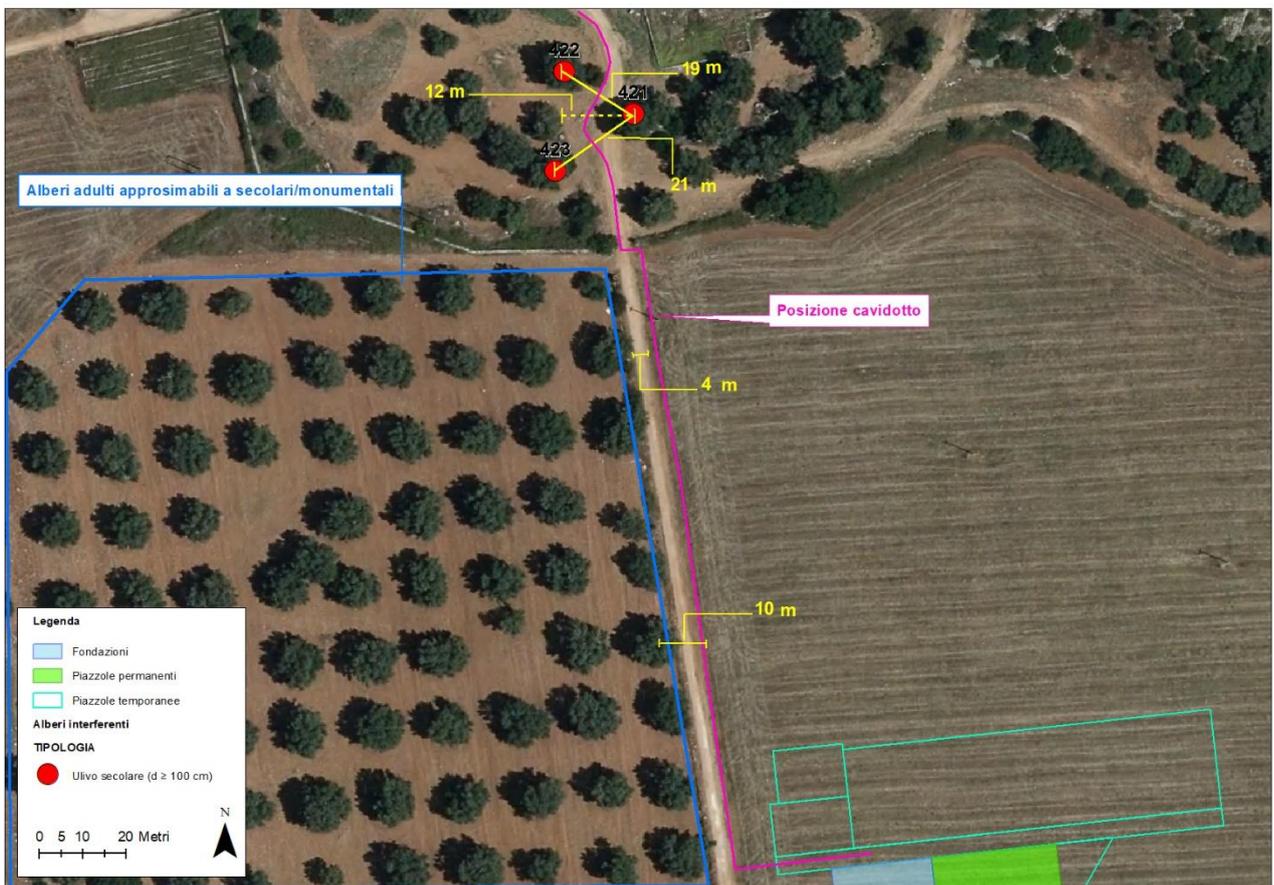
Figura 17. Ipotesi di posizionamento ottimale del cavidotto con individuazione delle interferenze e misurazione delle distanze.

Per quanto concerne il cavidotto invece, si suggerisce di posizionarlo al centro della viabilità, o comunque di collocarlo in modo tale da avere un discreto margine di tutela dagli alberi, in quanto esisterebbe di base una distanza di salvaguardia sufficientemente ampia (Figura 17).

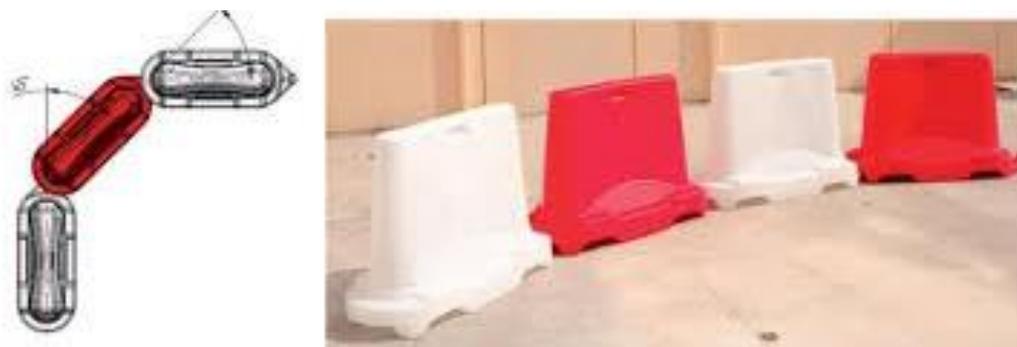
Figura 18. Barriera che può essere utilizzata per delimitare l'area di manovra dei mezzi meccanici in prossimità di potenziali ulivi monumentali.

Tale aspetto può essere considerato un impatto modesto considerando la tipologia radicale della pianta e reversibile perché potrà essere mitigato al termine dei lavori attraverso una semplice azione di fresatura del terreno per una profondità di 15 cm. Comunque, gli alberi saranno potati prima dell'avvio dei lavori al fine di ridurre l'influenza dell'apparato radicale sulla chioma. Inoltre, saranno predisposti dei dissuasori lungo i bordi dell'area di manovra al fine di delimitare l'area di manovra e ridurre al minimo l'area di influenza, evitando che i mezzi per erronea valutazione si avvicinano troppo alla base del tronco della pianta (Figura 18).
