Autostrada Asti-Cuneo

TRONCO II A21 (ASTI EST) - A6 (MARENE)
LOTTO 6 RODDI-DIGA ENEL

PROGETTO DEFINITIVO

09.03 - Opere a verde complementari e di inserimento
Relazioni compensazioni paesaggistiche

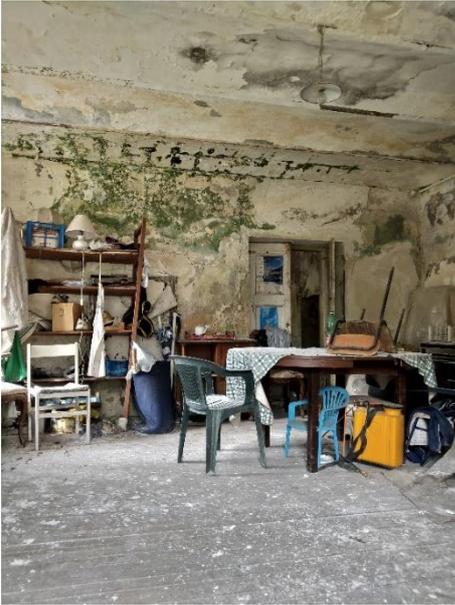
Figura 2.16 – vista degli interni del mulino, che fino a qualche anno fa risultava abitato

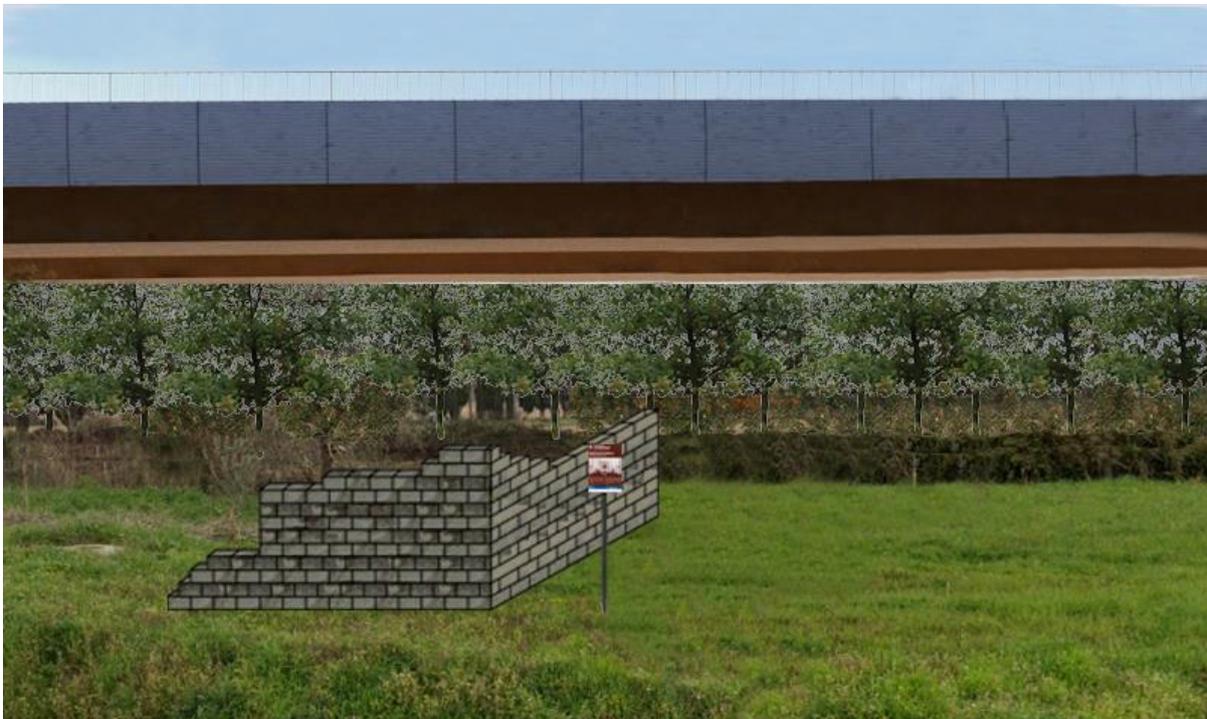
Figura 3.1 – area con porzione perimetrale del muro del mulino e cartellonistica

L'intervento di compensazione previsto consiste nella conservazione e valorizzazione del Mulino Roggeri. La successione delle lavorazioni prevederà, in una delle fasi iniziali, la decostruzione di parte del mulino conservando due dei muri perimetrali che avranno la funzione di «memoria». Queste mura saranno consolidate e messe in sicurezza e quest'area transennata e isolata dal resto del cantiere, per tutta la durata dei lavori. Successivamente potrà essere eseguito un intervento di sistemazione e valorizzazione dell'area attraverso la sistemazione dei terreni con inerbimenti, messa a dimora di specie arboree ed arbustive, allestimento di un'area attrezzata con panche e tavoli.

È prevista l'installazione di cartellonistica, con qr-code che una volta scannerizzati permetteranno all'utente di poter interagire con il mulino, con la funzione di portare alla memoria "quello che fu" in passato l'antico mulino e che in parte si potrà ancora ammirare data la presenza all'interno dell'area e delle due antiche ruote.
