TRATTA A.V./A.C. TERZO VALICO DEI GIOVI  
PROGETTO ESECUTIVO

**Rapporto I semestre 2022**  
**Monitoraggio Ambientale**  
**Corso d'opera**  
**Suolo**

File: IG51-00-E-CV-RO-IM00-C3-025-A00

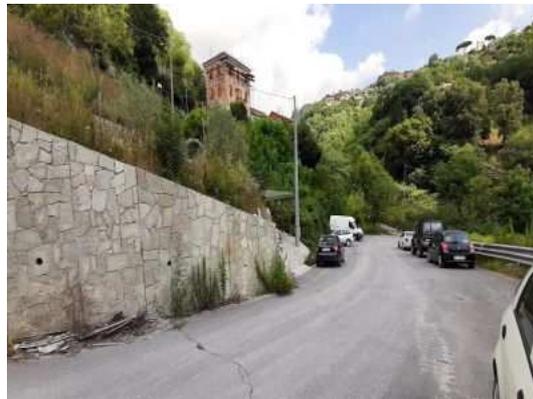
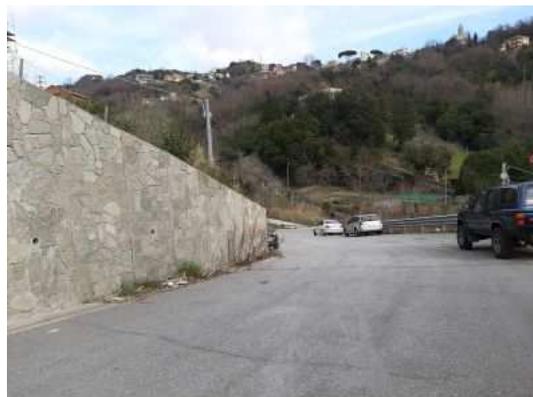
L’area interessata dall’opera è occupata prevalentemente da orti e giardini privati e da formazioni forestali lungo il Rio Trasta. Nelle aree limitrofe all’area di cantiere non sono stati rilevati segni di degrado del suolo legati alle attività previste.

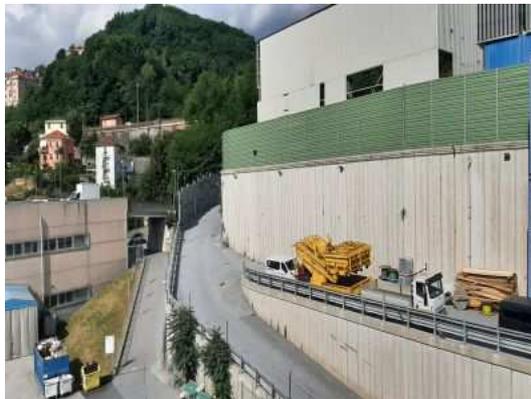
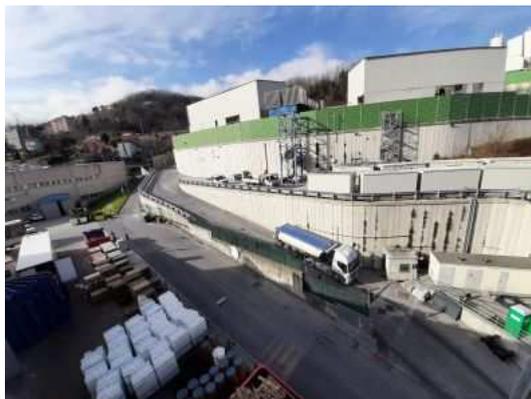
L’area di cantiere è circondata da orti e giardini privati a Nord e a Sud, da un’area industriale/commerciale a Est e da un’area boschiva a Ovest: pertanto in diversi punti non è stato possibile accedere per verificare da vicino lo stato di salute dei suoli limitrofi. In generale, non sono stati rilevati segni di compattazione e/o di degrado nei suoli delle aree limitrofe legati alle attività in corso e non si segnalano variazioni significative rispetto al 2021.

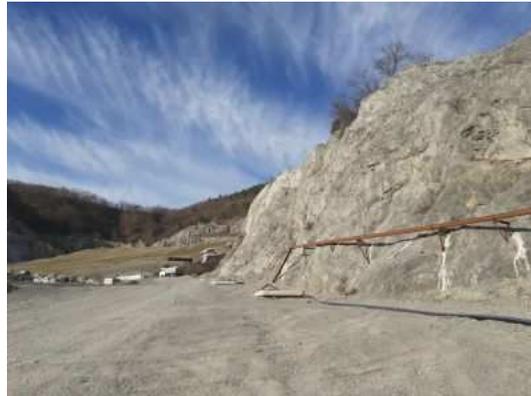
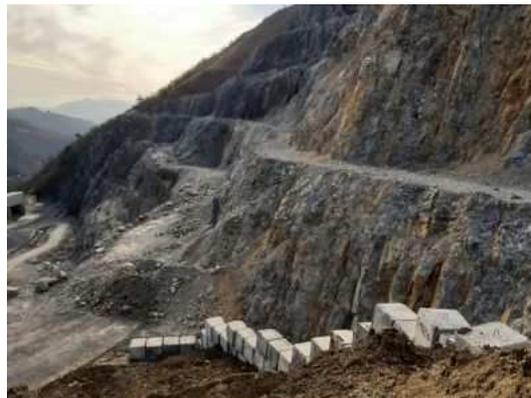
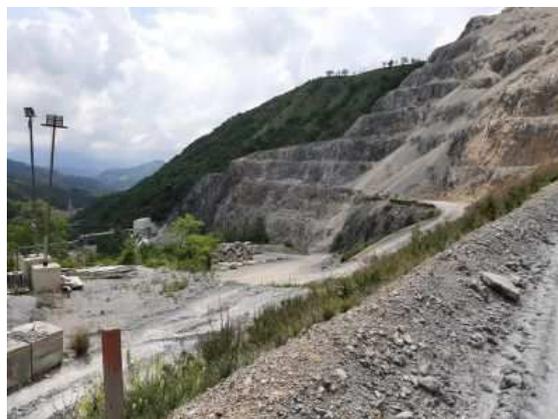
Al momento dei rilievi non sono stati notati segni di degradazione del suolo nelle aree limitrofe alla cava e nel complesso non sono state osservate variazioni significative rispetto alla campagna di novembre 2021.

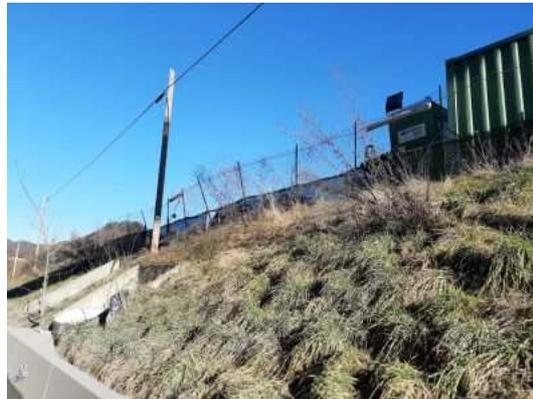
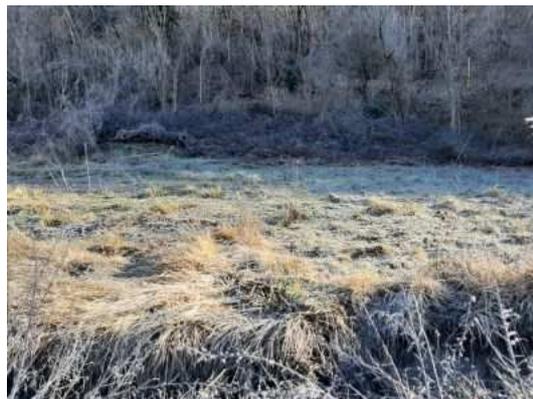
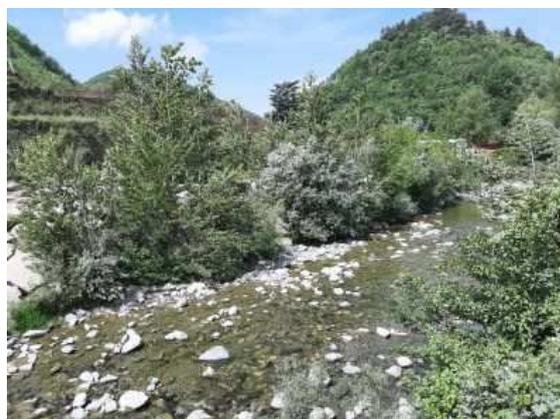
Non sono stati notati segni di degradazione del suolo nelle aree limitrofe legati alle attività di cantiere.

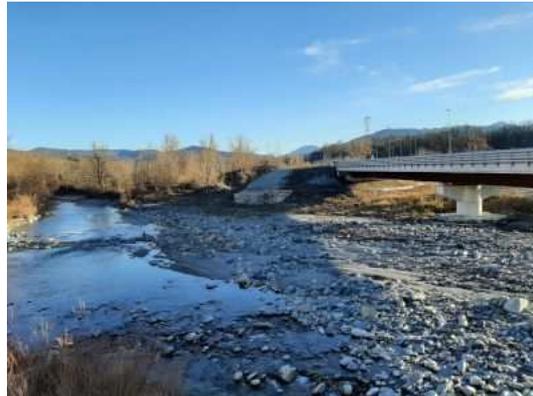
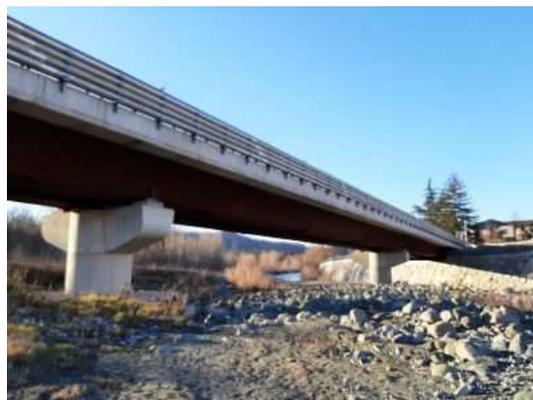
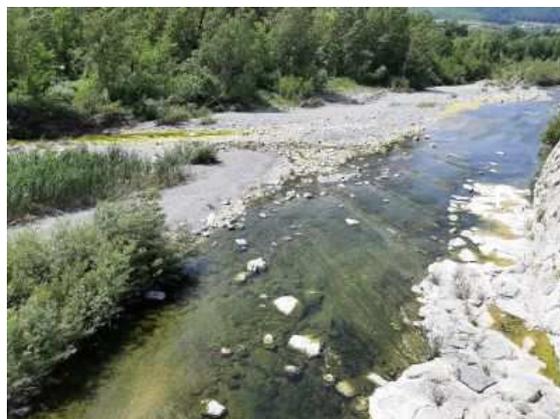
Nel complesso i suoli delle aree limitrofe al cantiere non hanno evidenziato segni di degradazione legati alle attività cantieristiche che, come accennato, risultano pressoché terminate da oltre un anno: nel corso del primo sopralluogo del 2021 era infatti stato constatato che il nuovo ponte è stato aperto al traffico; il vecchio ponte è stato abbattuto, è osservabile il punto in cui la vecchia viabilità è interrotta.

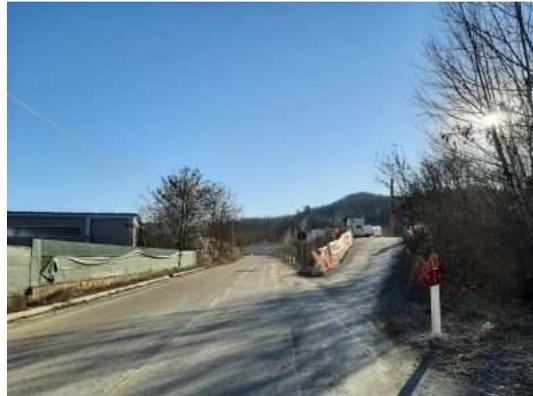
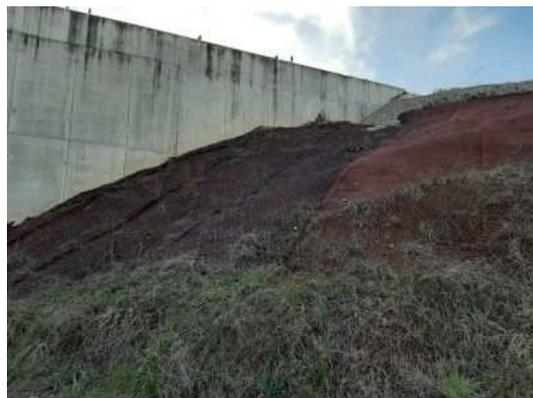
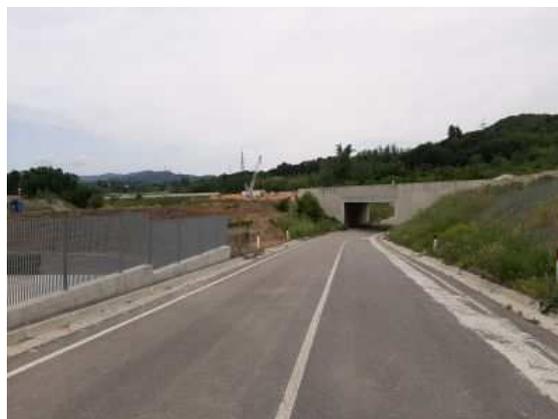
Le aree pianeggianti limitrofe al cantiere non mostrano alcun segno di degrado dei suoli.

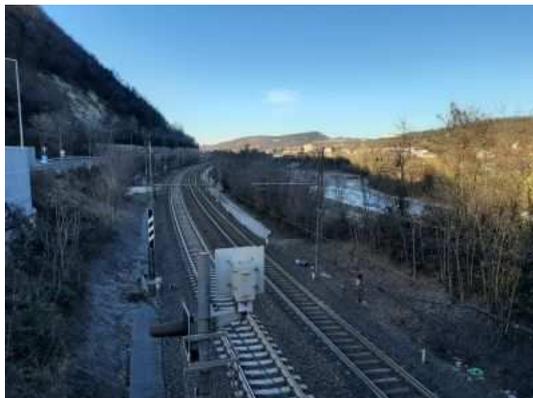
I campagna 04/02/2022

Non sono stati notati segni di degradazione del suolo nelle aree limitrofe all’area di cantiere.

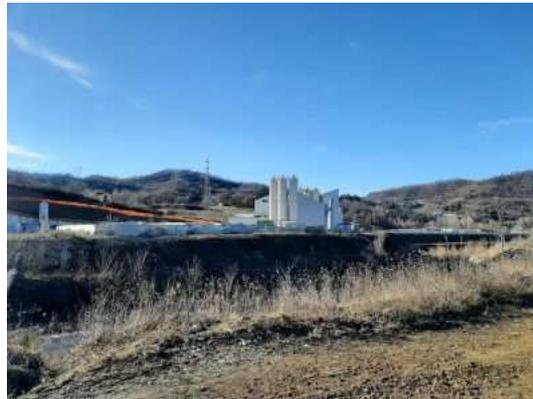
I campagna 04/02/2022

Al momento del rilievo non sono stati notati segni di degradazione del suolo nelle aree limitrofe legati all'attività di cantiere.

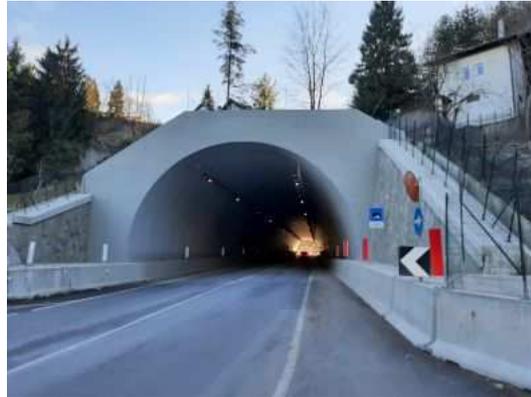
I campagna 04/02/2022

Al momento dei rilievi non sono stati notati segni di degradazione del suolo nelle aree limitrofe legati alle attività di cantiere già terminate.

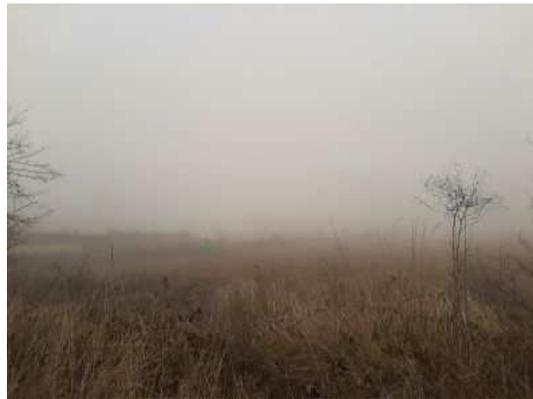
I campagna 04/02/2022

Nel corso dei rilievi non sono stati osservati segni di degradazione significativa del suolo nelle zone limitrofe all'area di cantiere imputabili alle lavorazioni previste.

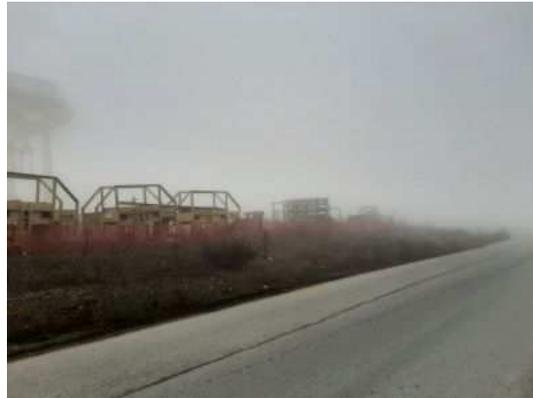
I campagna 04/02/2022

Nel corso dei rilievi non sono stati notati segni di degradazione del suolo nelle aree limitrofe al cantiere imputabili alle attività in corso.

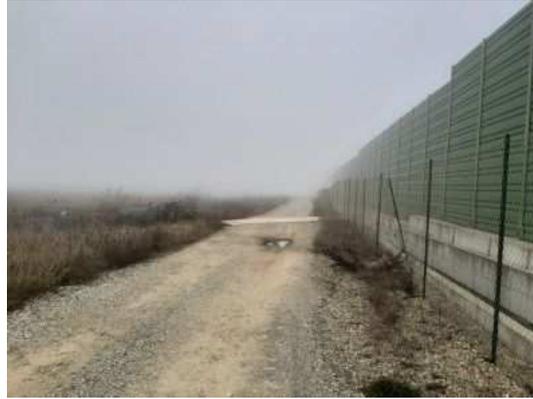
I campagna 04/02/2022

Al momento dei rilievi non sono stati notati segni di degradazione del suolo nelle aree limitrofe al cantiere.

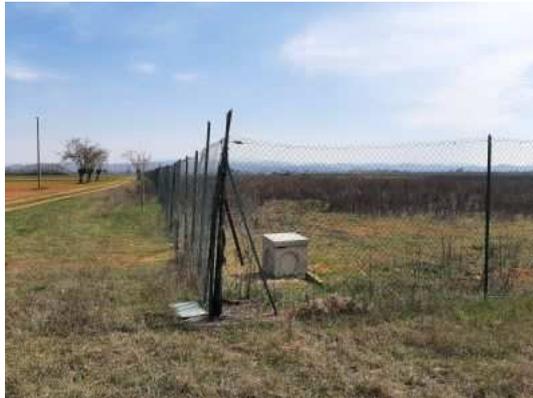
I campagna 04/02/2022

Nel corso dei rilievi non sono stati notati segni di degradazione del suolo nelle aree limitrofe al cantiere.

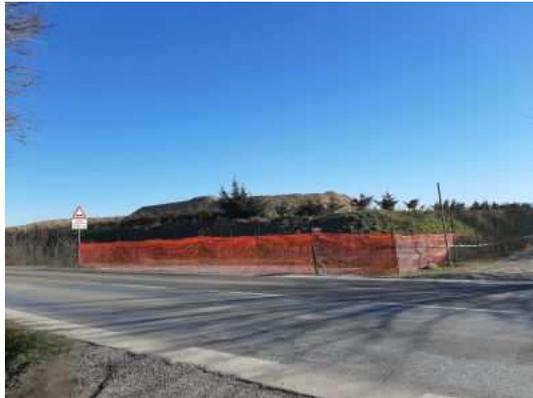
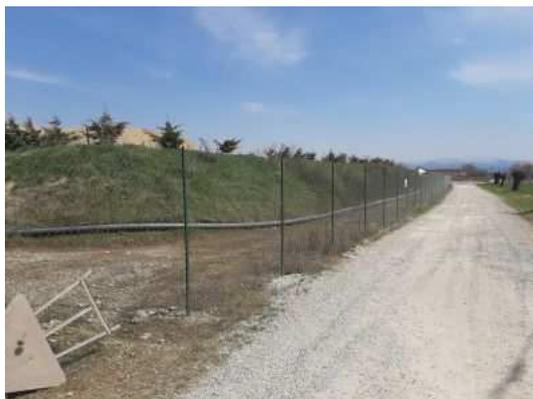
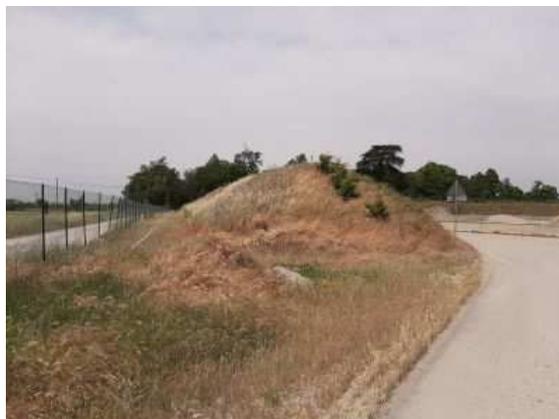
**4.18.2. SUO-TR-007**

Nel complesso non vi sono segnalazioni significative rispetto al 2021 e non sono stati osservati segni di degradazione del suolo nelle aree limitrofe al cantiere.

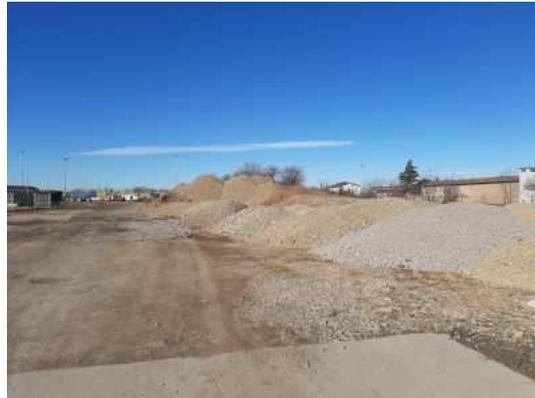
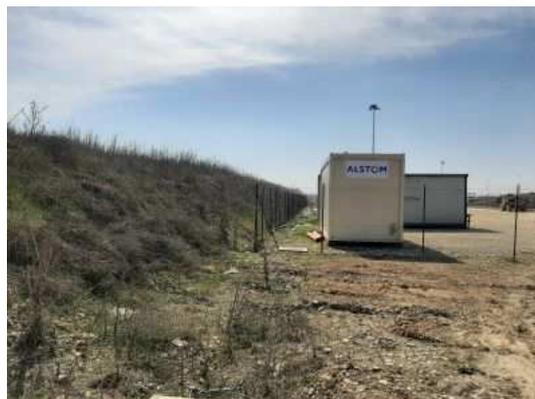
##### 4.19.1. SUO-TR-010

Nel corso dei sopralluoghi non sono stati osservati segni di degradazione del suolo esterni al cantiere ed imputabili alle attività di quest'ultimo.

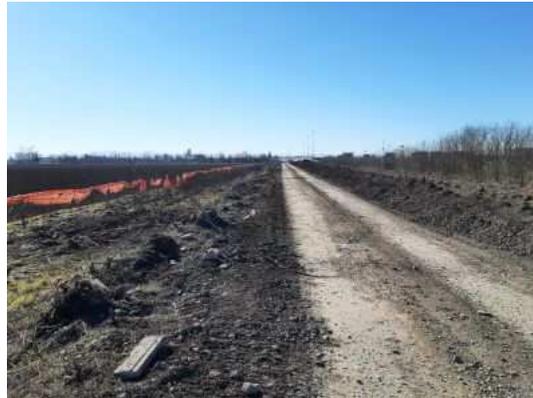
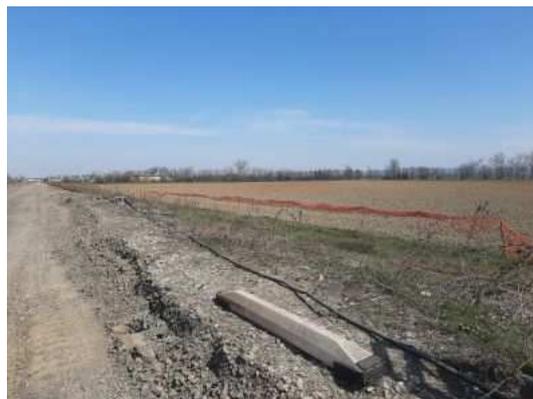
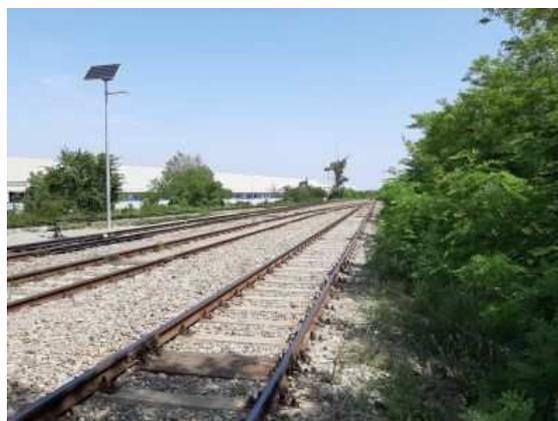
##### 4.20.1. SUO-TR-500

Al momento del rilievo non sono stati notati segni di degradazione del suolo nelle aree limitrofe al cantiere.

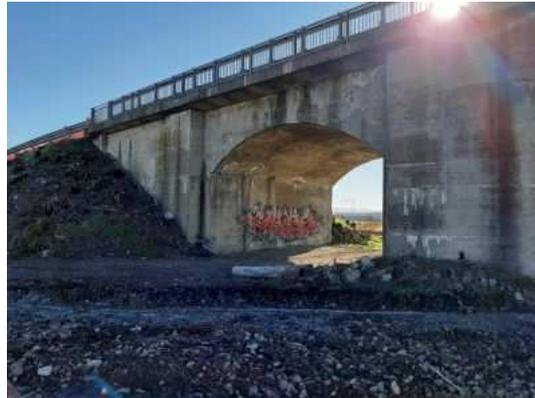
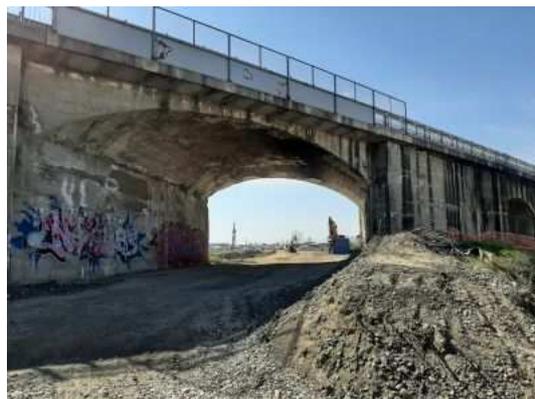
#### 4.20.2. SUO-TR-510

Al momento dei rilievi non sono stati notati segni di degradazione del suolo nelle aree limitrofe al cantiere.

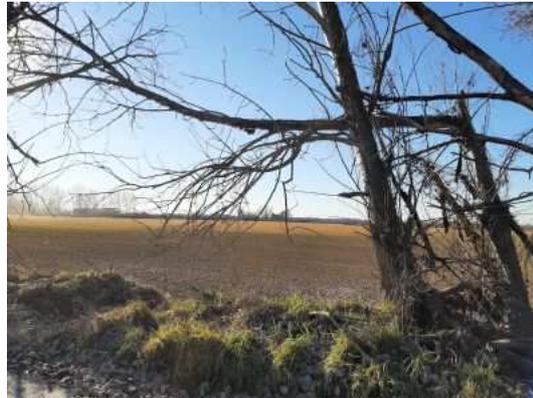
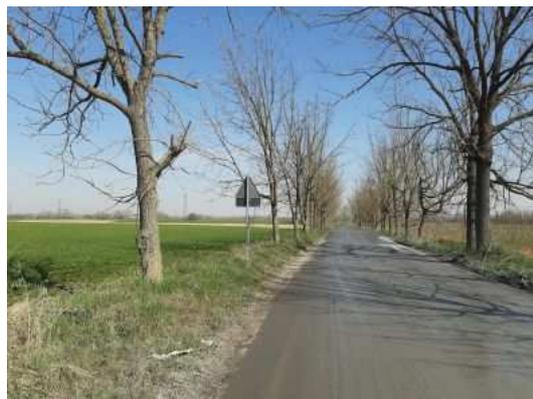
##### 4.22.1. SUO-AL-001

Al momento dei rilievi, nelle aree limitrofe al cantiere, non sono stati notati segni di degradazione dei suoli legati all'attività in corso e nel complesso non vi sono segnalazioni significative rispetto al 2021.
