TRATTA A.V./A.C. TERZO VALICO DEI GIOVI  
PROGETTO ESECUTIVO  
**Interconnessione Novi Ligure alternativa allo Shunt**

**Monitoraggio Ambientale**  
**Rapporto I semestre 2022**  
**Corso d'Opera**  
**Suolo**

File: IG51-00-E-CV-RO-IM00-C3-102-A00

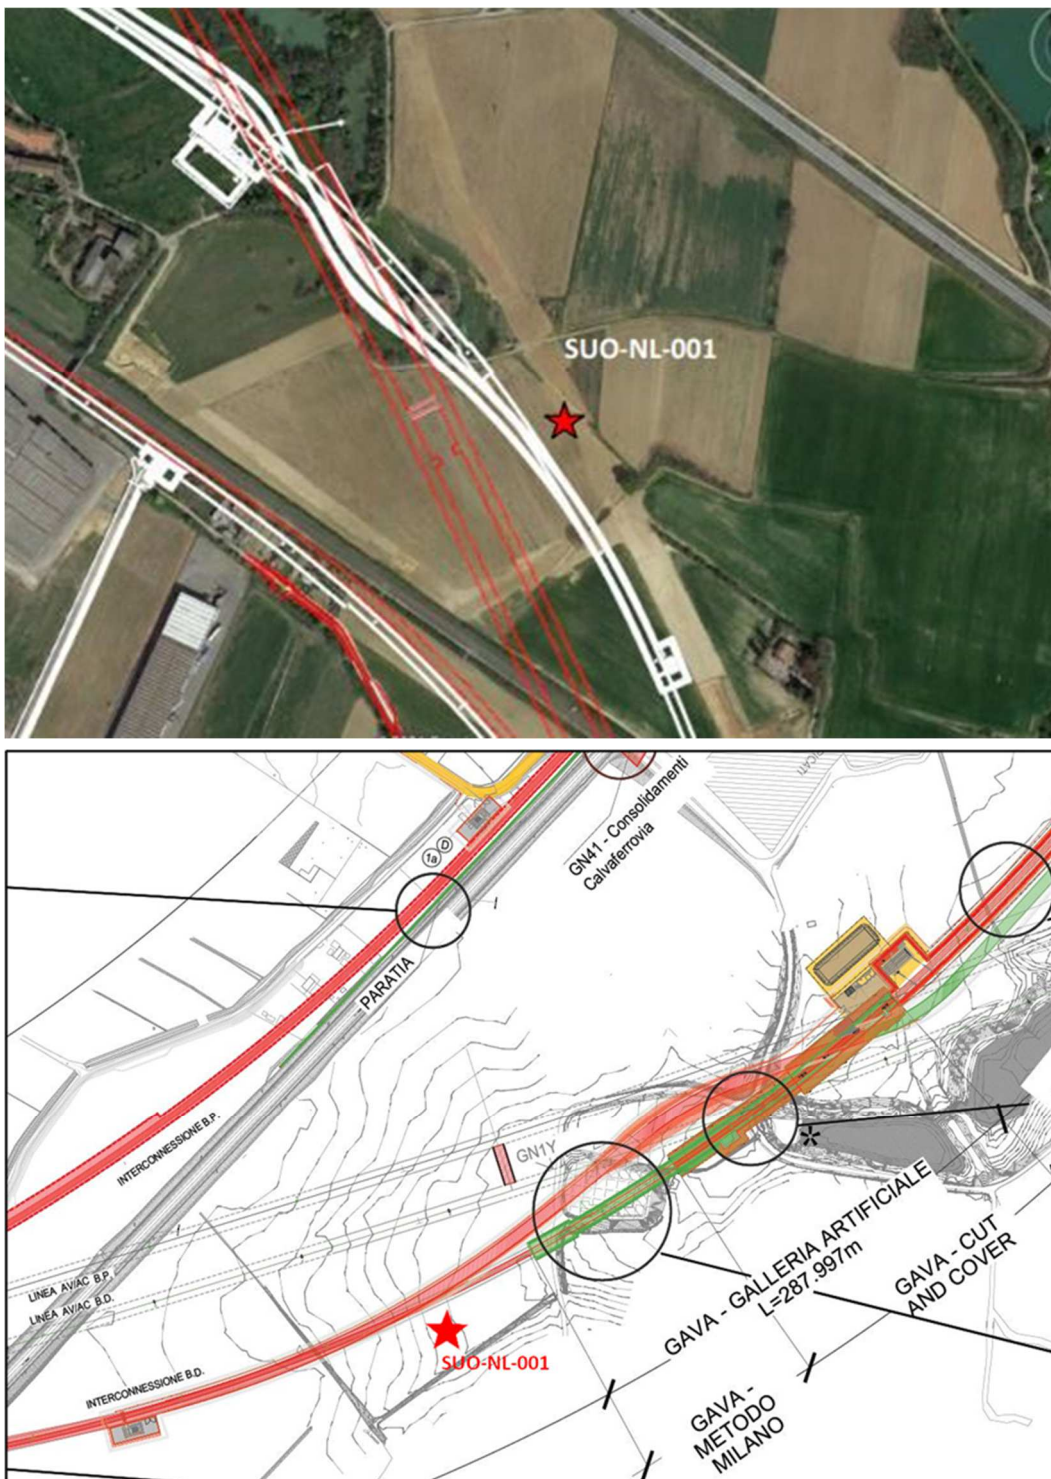
#### 4.1. SUO-NL-001

Durante il primo semestre 2022 la fase di cantierizzazione, iniziata nel 2021, è proseguita: lo scavo è stato colmato e sono state posate le nuove reti delimitanti l’area. Nel corso dei rilievi non sono stati notati segni di degradazione del suolo nelle aree limitrofe al cantiere. Il cantiere è correttamente recintato.

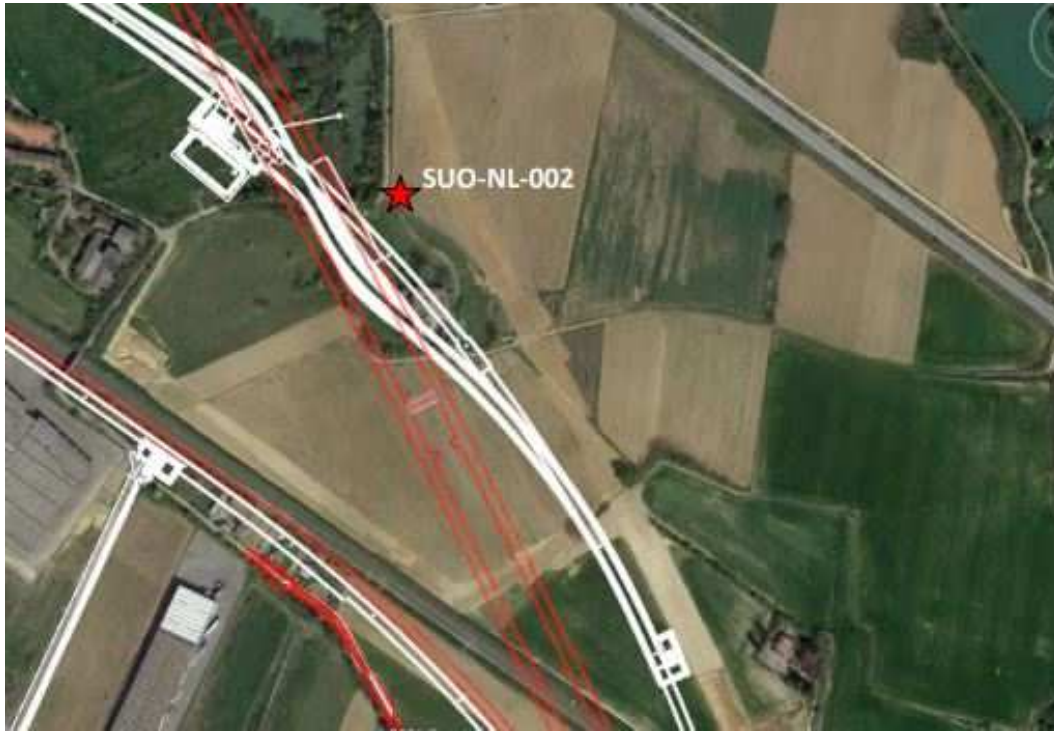
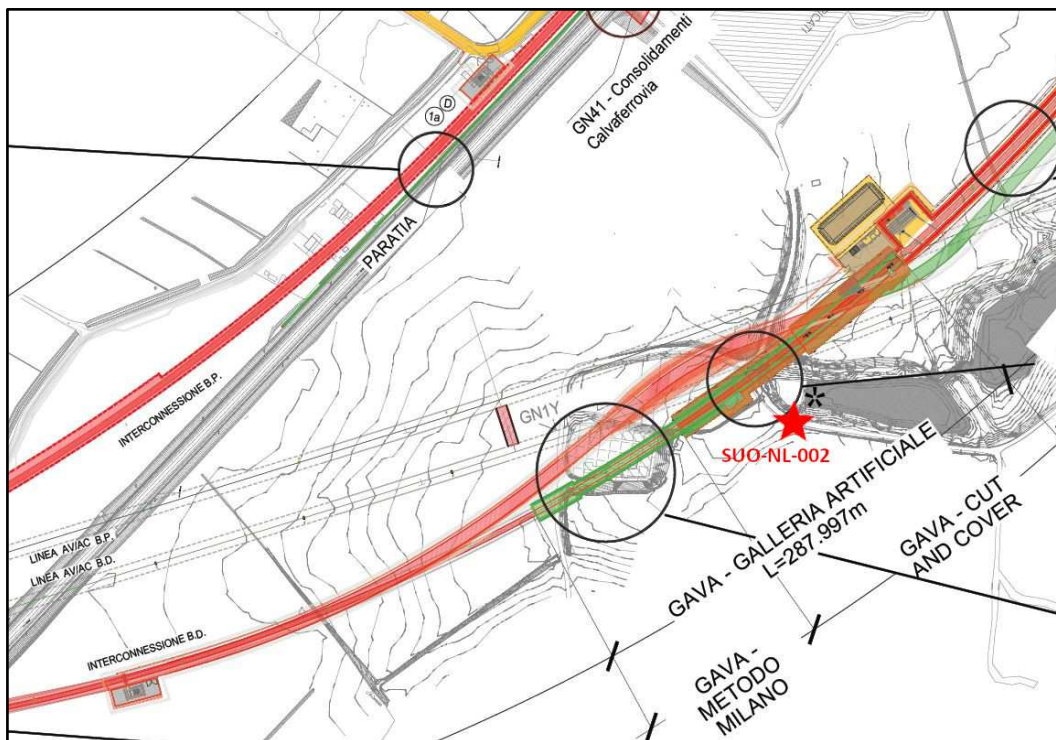
## 4.2. SUO-NL-002

Durante il primo semestre 2022 la fase di cantierizzazione, iniziata nel 2021, è proseguita: lo scavo è stato colmato e sono state posate le nuove reti delimitanti l’area. Nel corso dei rilievi non sono stati notati segni di degradazione del suolo nelle aree limitrofe al cantiere. Il cantiere è correttamente recintato.

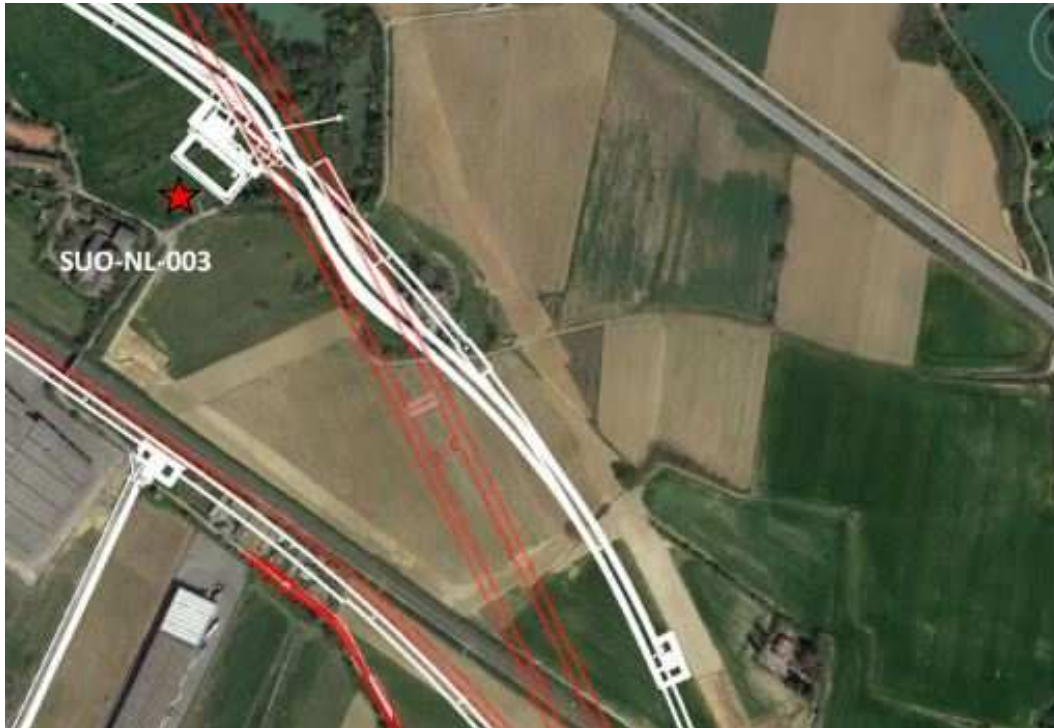
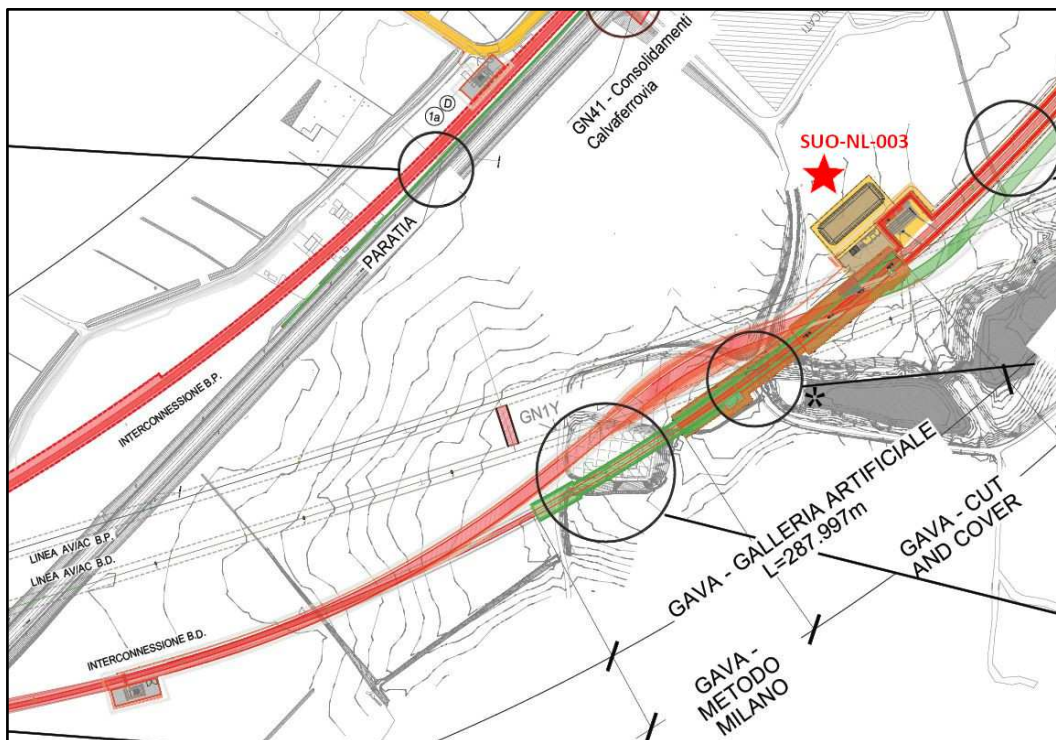
### 4.3. SUO-NL-003

Durante il primo semestre 2022 la fase di cantierizzazione, iniziata nel 2021, è proseguita: è cominciato il rimodellamento dell’area nella porzione orientale ed è stata completata la nuova viabilità di cantiere. Nel corso dei rilievi non sono stati notati segni di degradazione del suolo nelle aree limitrofe al cantiere. Il cantiere è correttamente recintato.
