**PROGETTO DEFINITIVO PER LA REALIZZAZIONE DI UN PARCO EOLICO
 DENOMINATO "SA FIURIDA" COMPOSTO DA 5 AEROGENERATORI DA 6,3 MW,
 PER UNA POTENZA COMPLESSIVA DI 31,5 MW SITO NEL COMUNE DI ERULA (SS),
 CON OPERE DI CONNESSIONE NEL COMUNE DI ERULA E TULA (SS)**

VERIFICA DEI FABBRICATI NELL'AREA DI STUDIO

EOL-SIA-13

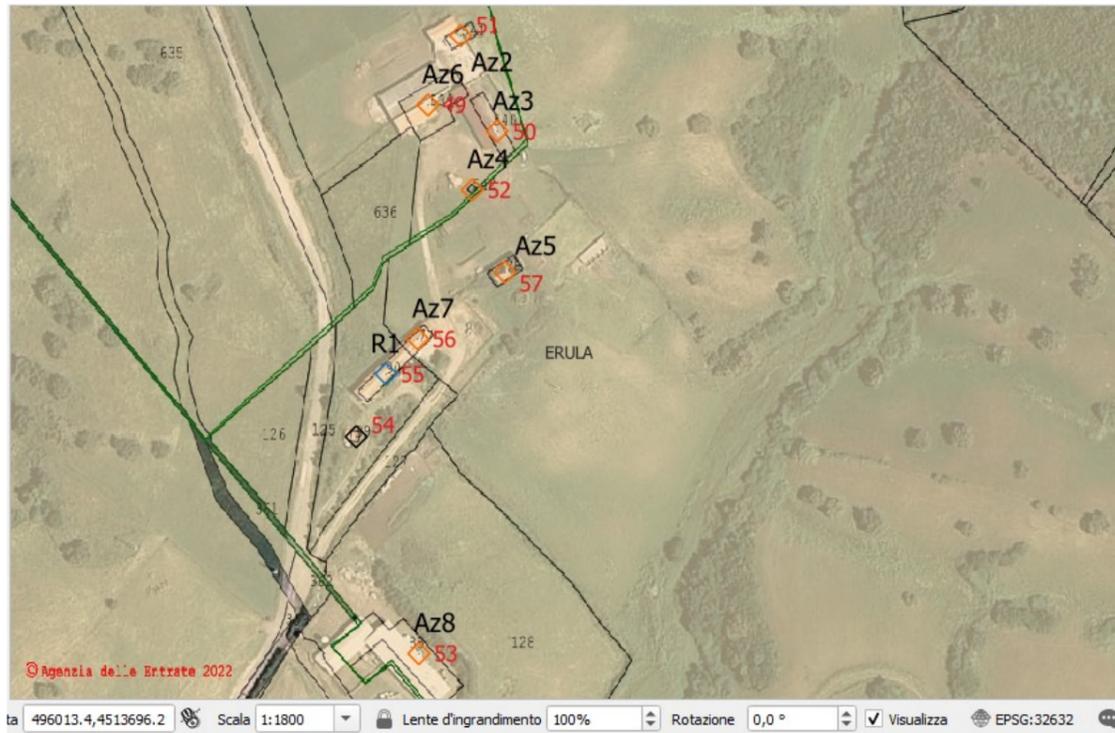
<p>Stato di conservazione (analisi visiva dall'esterno)</p> <p><input type="checkbox"/> Edificio non accessibile</p> <p><input checked="" type="checkbox"/> Edificio in ottime/buone condizioni di conservazione</p> <p><input type="checkbox"/> Edificio in mediocri condizioni di conservazione</p> <p><input type="checkbox"/> Edificio parzialmente danneggiato (es.: presenza di leggere lesioni o danni strutturali, tali da non compromettere la stabilità complessiva della struttura/ copertura, porte e finestre presenti ma parzialmente danneggiate)</p> <p><input type="checkbox"/> Edificio diroccato (es.: lesioni, danni o cedimenti strutturali diffusi e imponenti, tali da compromettere gravemente la stabilità complessiva della struttura e inibirne l'accesso/ copertura assente o parzialmente-totalmente crollata/ porte e finestre completamente danneggiate e/o assenti)</p> <p><input type="checkbox"/> Edificio demolito (es.: edificio segnalato su cartografia ma non rilevabile durante sopralluogo perché demolito)</p> <p><input type="checkbox"/> Edificio esistente ma non abitabile (es.: edificio terminato, totalmente o parzialmente, solo nelle sue parti portanti (pilastri, travi, solai), ma privo delle opere necessarie per renderlo abitabile (muri di tamponamento, copertura, porte e finestre, allaccio alla rete elettrica, ecc.)</p>

<p>Condizioni di utilizzo</p> <p><input checked="" type="checkbox"/> Continua (edificio abitato in maniera permanente/ frequentato regolarmente nel tempo)</p> <p><input type="checkbox"/> Discontinua (edificio frequentato in maniera discontinua e non prolungata nel tempo)</p> <p><input type="checkbox"/> Assente (edificio abbandonato: nessuna traccia di frequenza antropica, anche saltuaria)</p>				
ESTREMI CATASTALI				
Foglio	Part.	Sub	Indirizzo	Destinaz. d'uso
37	90	-	ERULA REGIONE SU BALLARIANU, Piano T	A/3

NOTE: L'edificio risulta non ben visibile dalla strada perché la vegetazione è alta, da foto del 2011 si vede che è regolarmente utilizzato. E' costituito da 1 piano fuori terra. Si trova adiacente ad un capannone, nell'area sono presenti altri immobili D10 "Fabbricati per funzioni produttive connesse alle attività agricole" e depositi, regolarmente utilizzati.

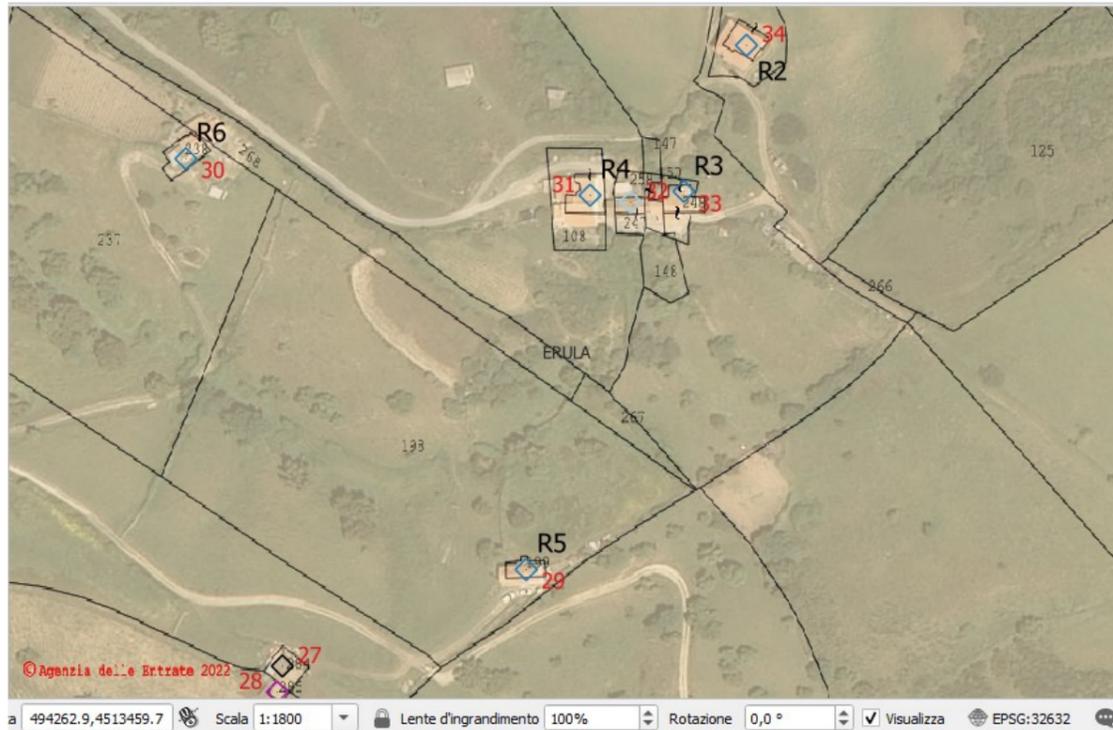
ID. Ricettore:	R2, R3, R4, R5, R6
ID. Fabbricati:	34, 33, 31, 29, 30

<input checked="" type="checkbox"/> Edificio non accessibile <input type="checkbox"/> Edificio in ottime/buone condizioni di conservazione <input type="checkbox"/> Edificio in mediocri condizioni di conservazione <input type="checkbox"/> Edificio parzialmente danneggiato (es.: presenza di leggere lesioni o danni strutturali, tali da non compromettere la stabilità complessiva della struttura/ copertura, porte e finestre presenti ma parzialmente danneggiate) <input type="checkbox"/> Edificio diroccato (es.: lesioni, danni o cedimenti strutturali diffusi e imponenti, tali da compromettere gravemente la stabilità complessiva della struttura e inibirne l'accesso/ copertura assente o parzialmente-totalmente crollata/ porte e finestre completamente danneggiate e/o assenti) <input type="checkbox"/> Edificio demolito (es.: edificio segnalato su cartografia ma non rilevabile durante sopralluogo perché demolito) <input type="checkbox"/> Edificio esistente ma non abitabile (es.: edificio terminato, totalmente o parzialmente, solo nelle sue parti portanti (pilastri, travi, solai), ma privo delle opere necessarie per renderlo abitabile (muri di tamponamento, copertura, porte e finestre, allaccio alla rete elettrica, ecc.)

Condizioni di utilizzo				
<input type="checkbox"/> Continua (edificio abitato in maniera permanente/ frequentato regolarmente nel tempo) <input type="checkbox"/> Discontinua (edificio frequentato in maniera discontinua e non prolungata nel tempo) <input type="checkbox"/> Assente (edificio abbandonato: nessuna traccia di frequenza antropica, anche saltuaria)				
ESTREMI CATASTALI				
Foglio	Part.	Sub	Indirizzo	Destinaz. d'uso
9	246	-	LOCALITA' CABRANA n. 12 Piano T-S1	A/3
9	248		LOCALITA' CABRANA n. SN Piano T	A/3
9	108		LOCALITA' CABRANA Piano T - 1S	A/3
9	199		LOCALITA' CABRANA n. SNC Piano T	A/4
9	238		LOCALITA' CABRANA n. SNC Piano T	A/3

NOTE: Gli edifici risultano direttamente non visibili da strada pubblica, si accede alle proprietà per mezzo di strade private con cancello. Da sopralluogo sembra che le proprietà siano regolarmente utilizzate, anche solo saltuariamente. Gli immobili sono costituiti tutti da 1 piano fuori terra. Alcuni fabbricati sono in pessimo stato di conservazione, infatti i tetti non sono integri.

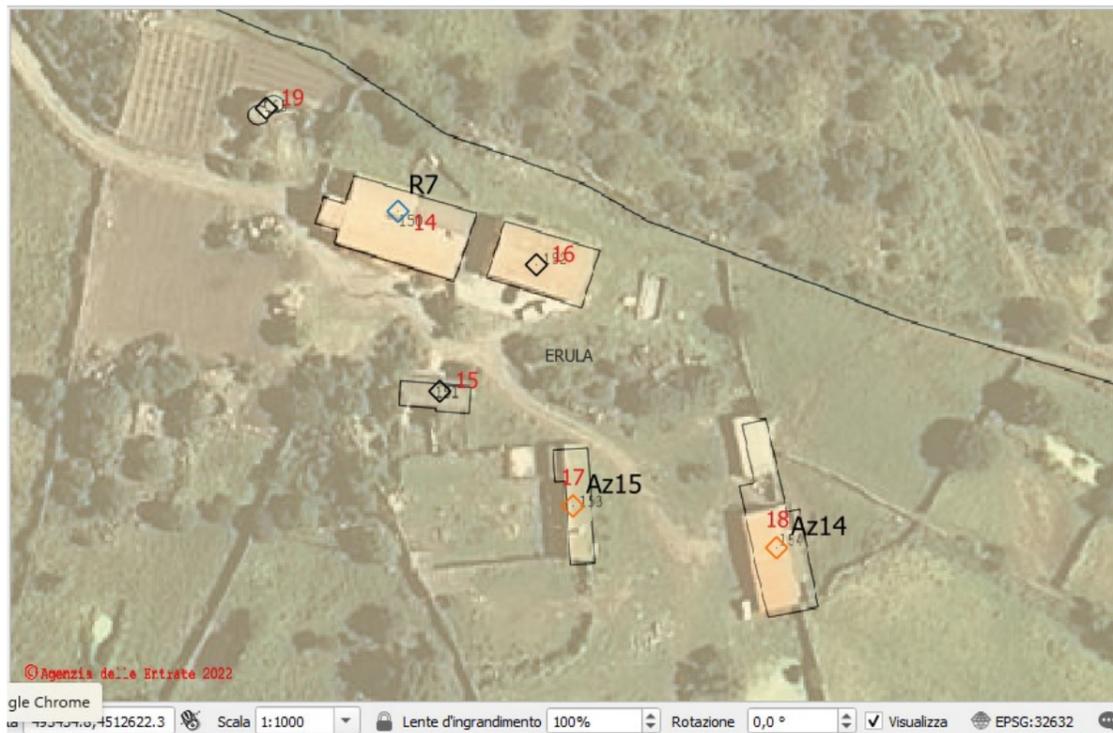
Stato di conservazione (analisi visiva dall'esterno)				
<input type="checkbox"/> Edificio non accessibile <input checked="" type="checkbox"/> Edificio in ottime/buone condizioni di conservazione <input type="checkbox"/> Edificio in mediocri condizioni di conservazione <input type="checkbox"/> Edificio parzialmente danneggiato (es.: presenza di leggere lesioni o danni strutturali, tali da non compromettere la stabilità complessiva della struttura/ copertura, porte e finestre presenti ma parzialmente danneggiate) <input type="checkbox"/> Edificio diroccato (es.: lesioni, danni o cedimenti strutturali diffusi e imponenti, tali da compromettere gravemente la stabilità complessiva della struttura e inibirne l'accesso/ copertura assente o parzialmente-totalmente crollata/ porte e finestre completamente danneggiate e/o assenti) <input type="checkbox"/> Edificio demolito (es.: edificio segnalato su cartografia ma non rilevabile durante sopralluogo perché demolito) <input type="checkbox"/> Edificio esistente ma non abitabile (es.: edificio terminato, totalmente o parzialmente, solo nelle sue parti portanti (pilastri, travi, solai), ma privo delle opere necessarie per renderlo abitabile (muri di tamponamento, copertura, porte e finestre, allaccio alla rete elettrica, ecc.)

Condizioni di utilizzo				
<input checked="" type="checkbox"/> Continua (edificio abitato in maniera permanente/ frequentato regolarmente nel tempo) <input type="checkbox"/> Discontinua (edificio frequentato in maniera discontinua e non prolungata nel tempo) <input type="checkbox"/> Assente (edificio abbandonato: nessuna traccia di frequenza antropica, anche saltuaria)				
ESTREMI CATASTALI				
Foglio	Part.	Sub	Indirizzo	Destinaz. d'uso
B1	150	-	ERULA LOCALITA' LOC. SU MONTE E MESU, SNC Piano S1-T	A/3

NOTE: L'edificio risulta regolarmente utilizzato. E' costituito da 1 piano fuori terra. Si trova adiacente ad un deposito. Nella proprietà sono presenti altri depositi e altri immobili D10 "Fabbricati per funzioni produttive connesse alle attività agricole", regolarmente utilizzati.

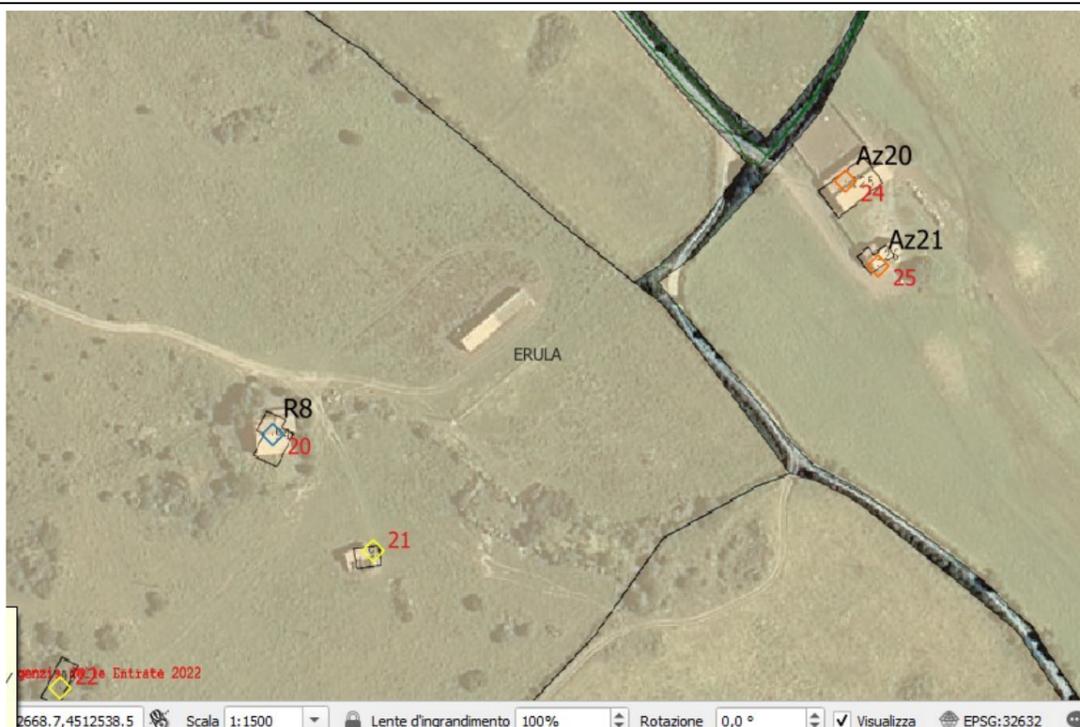
Stato di conservazione (analisi visiva dall'esterno)				
<input checked="" type="checkbox"/> Edificio non accessibile <input type="checkbox"/> Edificio in ottime/buone condizioni di conservazione <input checked="" type="checkbox"/> Edificio in mediocri condizioni di conservazione <input type="checkbox"/> Edificio parzialmente danneggiato (es.: presenza di leggere lesioni o danni strutturali, tali da non compromettere la stabilità complessiva della struttura/ copertura, porte e finestre presenti ma parzialmente danneggiate) <input type="checkbox"/> Edificio diroccato (es.: lesioni, danni o cedimenti strutturali diffusi e imponenti, tali da compromettere gravemente la stabilità complessiva della struttura e inibirne l'accesso/ copertura assente o parzialmente-totalmente crollata/ porte e finestre completamente danneggiate e/o assenti) <input type="checkbox"/> Edificio demolito (es.: edificio segnalato su cartografia ma non rilevabile durante sopralluogo perché demolito) <input type="checkbox"/> Edificio esistente ma non abitabile (es.: edificio terminato, totalmente o parzialmente, solo nelle sue parti portanti (pilastri, travi, solai), ma privo delle opere necessarie per renderlo abitabile (muri di tamponamento, copertura, porte e finestre, allaccio alla rete elettrica, ecc.)

Condizioni di utilizzo				
<input type="checkbox"/> Continua (edificio abitato in maniera permanente/ frequentato regolarmente nel tempo) <input type="checkbox"/> Discontinua (edificio frequentato in maniera discontinua e non prolungata nel tempo) <input type="checkbox"/> Assente (edificio abbandonato: nessuna traccia di frequenza antropica, anche saltuaria)				
ESTREMI CATASTALI				
Foglio	Part.	Sub	Indirizzo	Destinaz. d'uso
B1	94	-	LOCALITA' SAN GIUSEPPE Piano T	A/3

NOTE: L'edificio risulta non visibile dalla strada perché, dietro proprietà privata e la vegetazione è alta. E' costituito da 1 piano fuori terra. Si trova dietro il fabbricato in foto. Dal volo aereo risulta un immobile di modesto stato di conservazione, non abitato in maniera continuativa.

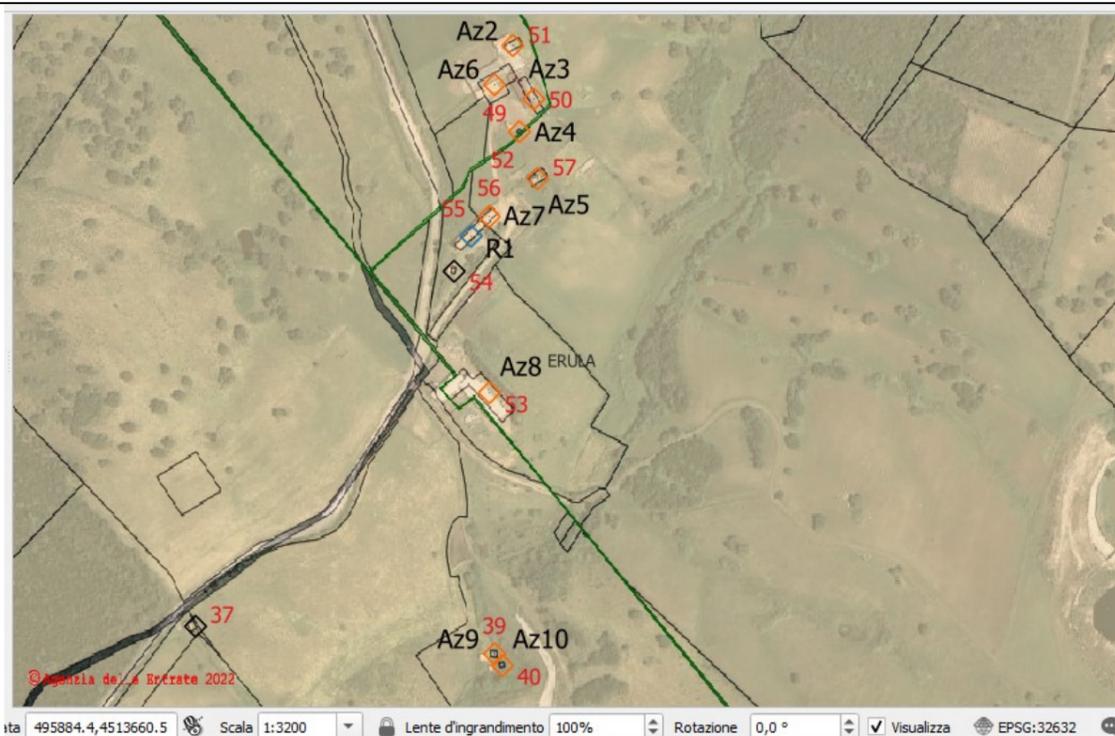
<input type="checkbox"/> Edificio diroccato (es.: lesioni, danni o cedimenti strutturali diffusi e imponenti, tali da compromettere gravemente la stabilità complessiva della struttura e inibirne l'accesso/ copertura assente o parzialmente-totalmente crollata/ porte e finestre completamente danneggiate e/o assenti)			
<input checked="" type="checkbox"/> Edificio demolito (es.: edificio segnalato su cartografia ma non rilevabile durante sopralluogo perché demolito)			
<input type="checkbox"/> Edificio esistente ma non abitabile (es.: edificio terminato, totalmente o parzialmente, solo nelle sue parti portanti (pilastri, travi, solai), ma privo delle opere necessarie per renderlo abitabile (muri di tamponamento, copertura, porte e finestre, allaccio alla rete elettrica, ecc.)			
ESTREMI CATASTALI			
Foglio	Part.	Indirizzo	Destinaz. d'uso
33	541,540, 542,530	ERULA REGIONE SU BALLARIANU	D/10
37	78,77,88	ERULA REGIONE SU BALLARIANU	D/10

NOTE: Gli edifici da Az2 a Az8 risulta ben visibili dalla strada, si constata che sono regolarmente utilizzati, ad uso agricolo produttivo.

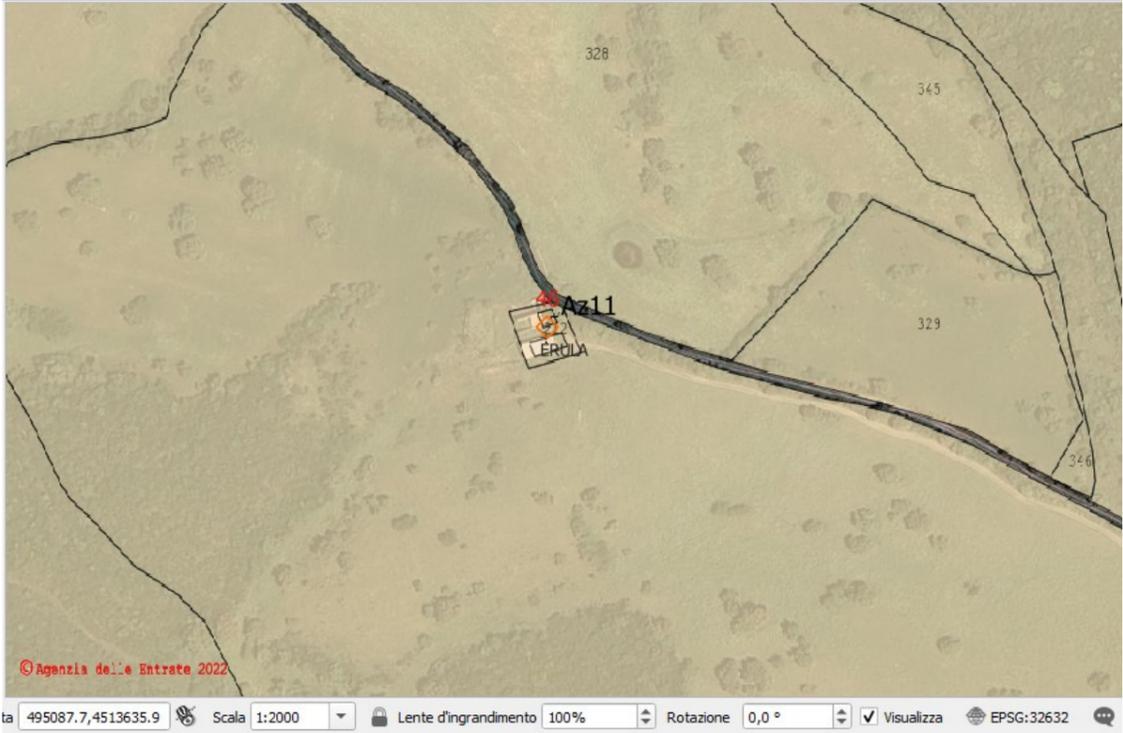
<input type="checkbox"/> Edificio diroccato (es.: lesioni, danni o cedimenti strutturali diffusi e imponenti, tali da compromettere gravemente la stabilità complessiva della struttura e inibirne l'accesso/ copertura assente o parzialmente-totamente crollata/ porte e finestre completamente danneggiate e/o assenti)			
<input type="checkbox"/> Edificio demolito (es.: edificio segnalato su cartografia ma non rilevabile durante sopralluogo perché demolito)			
<input type="checkbox"/> Edificio esistente ma non abitabile (es.: edificio terminato, totalmente o parzialmente, solo nelle sue parti portanti (pilastri, travi, solai), ma privo delle opere necessarie per renderlo abitabile (muri di tamponamento, copertura, porte e finestre, allaccio alla rete elettrica, ecc.)			
ESTREMI CATASTALI			
Foglio	Part.	Indirizzo	Destinaz. d'uso
9	212	ERULA LOC. LA TANCA, Piano T	D/10

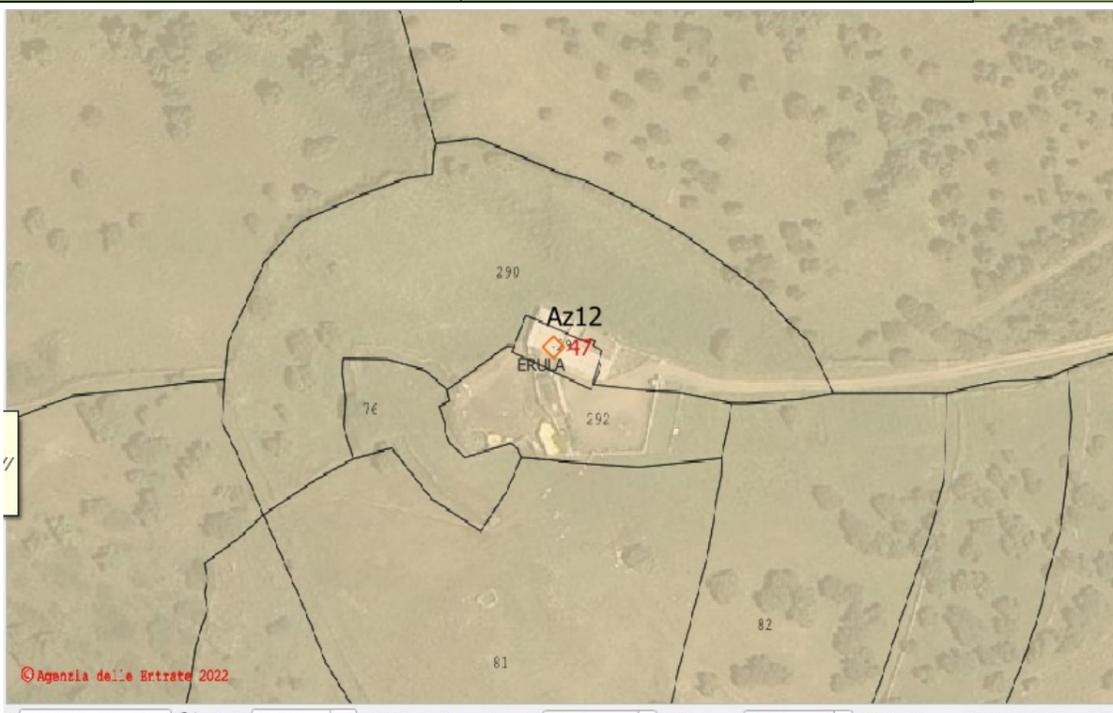
<input type="checkbox"/> Edificio diroccato (es.: lesioni, danni o cedimenti strutturali diffusi e imponenti, tali da compromettere gravemente la stabilità complessiva della struttura e inibirne l'accesso/ copertura assente o parzialmente-totalmente crollata/ porte e finestre completamente danneggiate e/o assenti)			
<input type="checkbox"/> Edificio demolito (es.: edificio segnalato su cartografia ma non rilevabile durante sopralluogo perché demolito)			
<input type="checkbox"/> Edificio esistente ma non abitabile (es.: edificio terminato, totale o parzialmente, solo nelle sue parti portanti (pilastri, travi, solai), ma privo delle opere necessarie per renderlo abitabile (muri di tamponamento, copertura, porte e finestre, allaccio alla rete elettrica, ecc.)			
ESTREMI CATASTALI			
Foglio	Part.	Indirizzo	Destinaz. d'uso
9	291	LOCALITA' SA FIORIDA n. SNC Piano T	D/10
