Diga Monte Pranu: interventi di verifica della sicurezza
e ripristino del paramento di valle delle dighe in terra

PROGETTO DI FATTIBILITÀ TECNICA-ECONOMICA

RELAZIONE ILLUSTRATIVA

CAGLIARI - Dicembre 2022

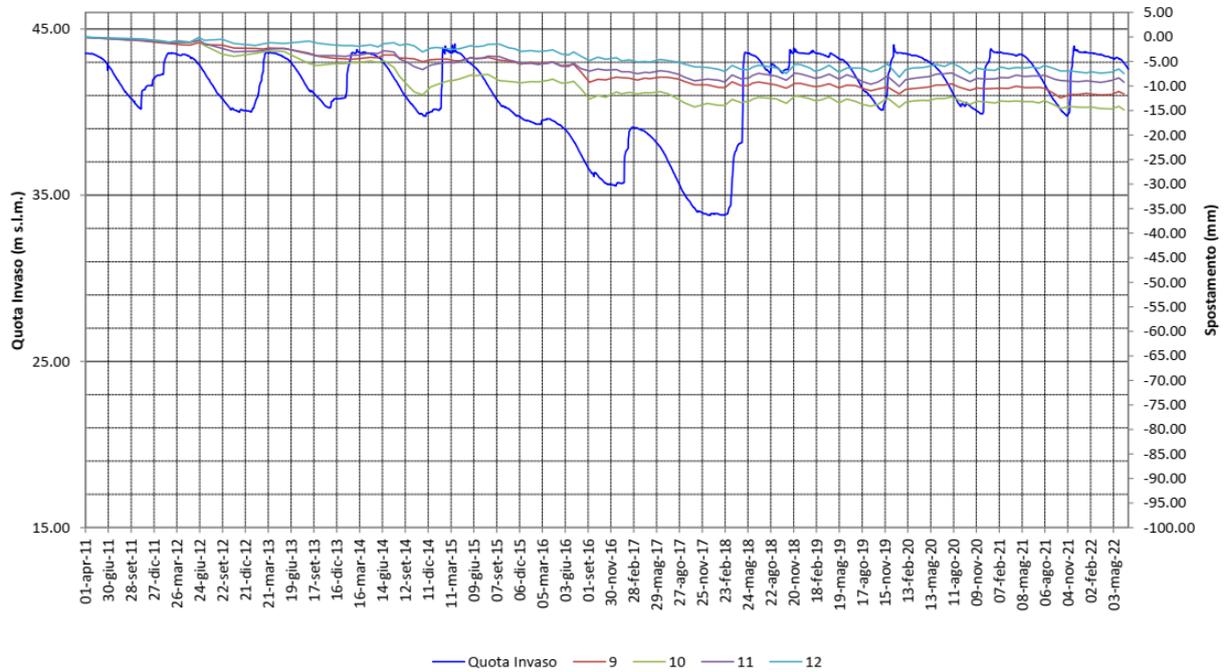
Le misure di livellazione condotte per Case Miais indicano cedimenti del coronamento molto limitati e generalmente inferiori a 20 mm dal 2011 ad oggi (vedi Figura 4.4); nella porzione centrale, dove i capisaldi sono stati posizionati sia sul cordolo di monte che di valle del coronamento, si rilevano cedimenti non superiori a 30 mm (vedi Figura 4.5). Si rileva una situazione differente in corrispondenza della parte più a est della diga dove sono stati misurati cedimenti (vedi Figura 4.6) sino a 100 mm; va però osservato che il corpo diga in tale area ha un'altezza molto limitata inferiore a 2÷2.5 m.

Figura 4.4 Diga Case Miais andamento dei cedimenti del coronamento nella porzione ovest della diga.

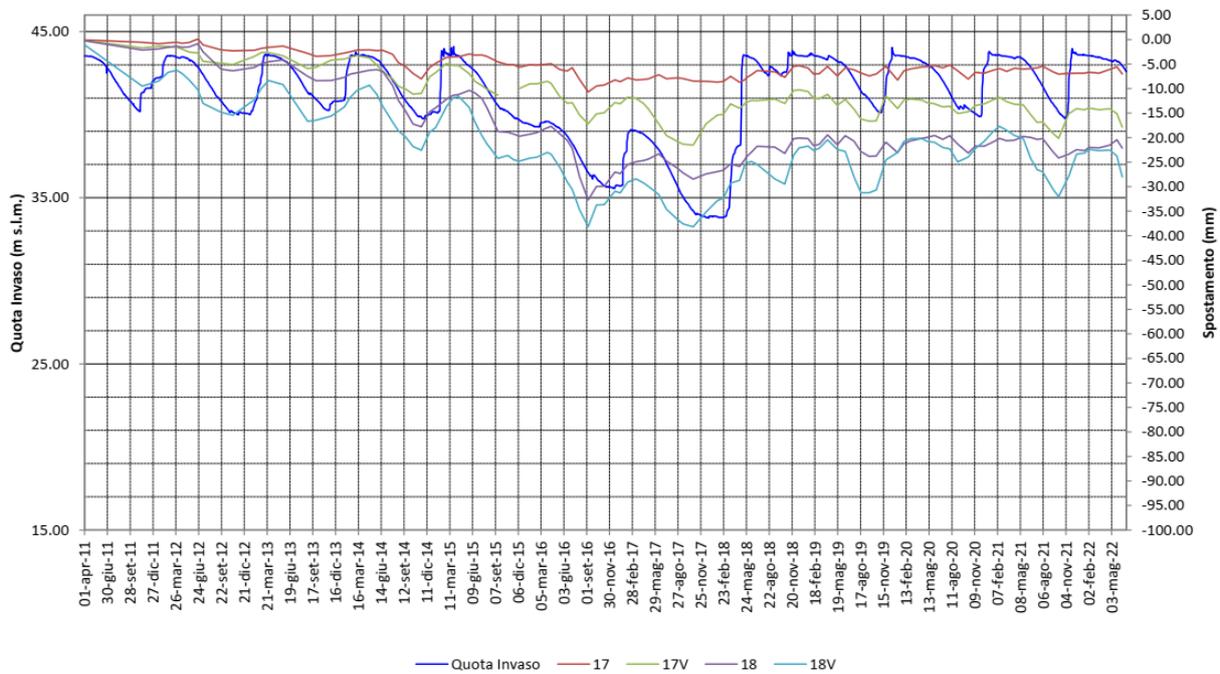
Figura 4.5 Diga Case Miais andamento dei cedimenti del coronamento nella pozione centrale della diga.

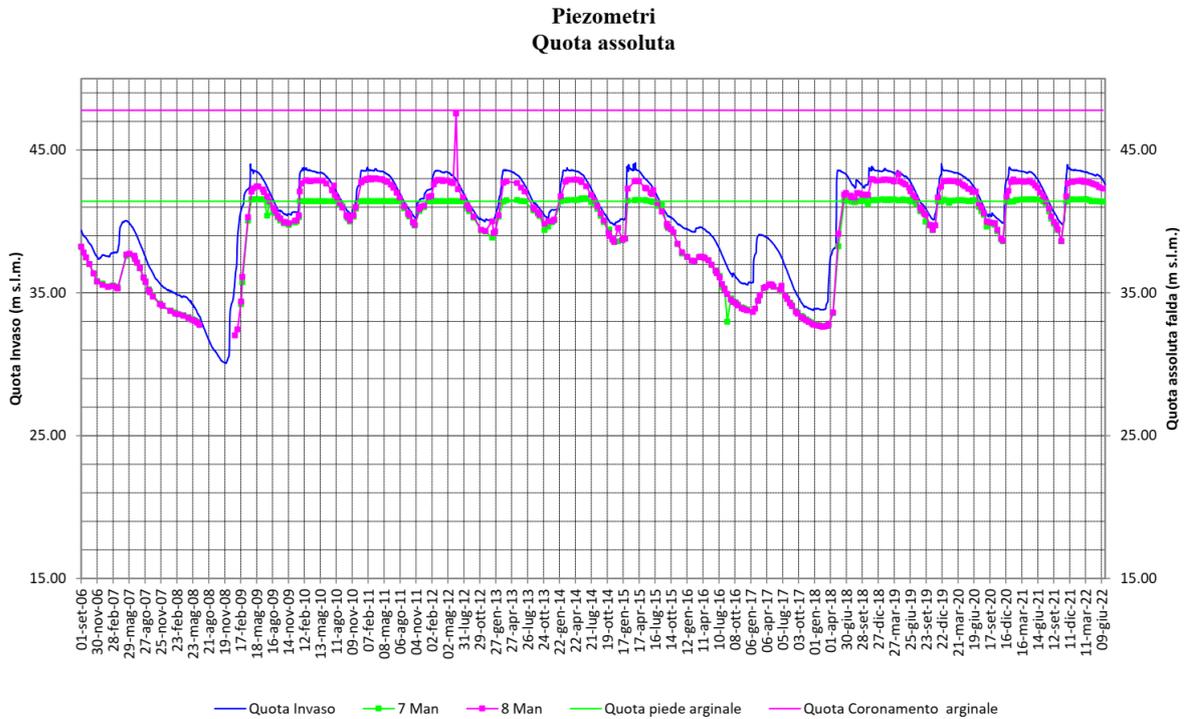
Nelle figure seguenti si riportano i risultati del monitoraggio piezometrico, con i dati disponibili dal 2006 ad oggi. Risulta evidente la netta correlazione tra la quota di invaso e i livelli piezometrici che si instaurano nel corpo diga e nei terreni di fondazione.

Figura 4.9 Diga Case Miais andamento dei livelli piezometrici.

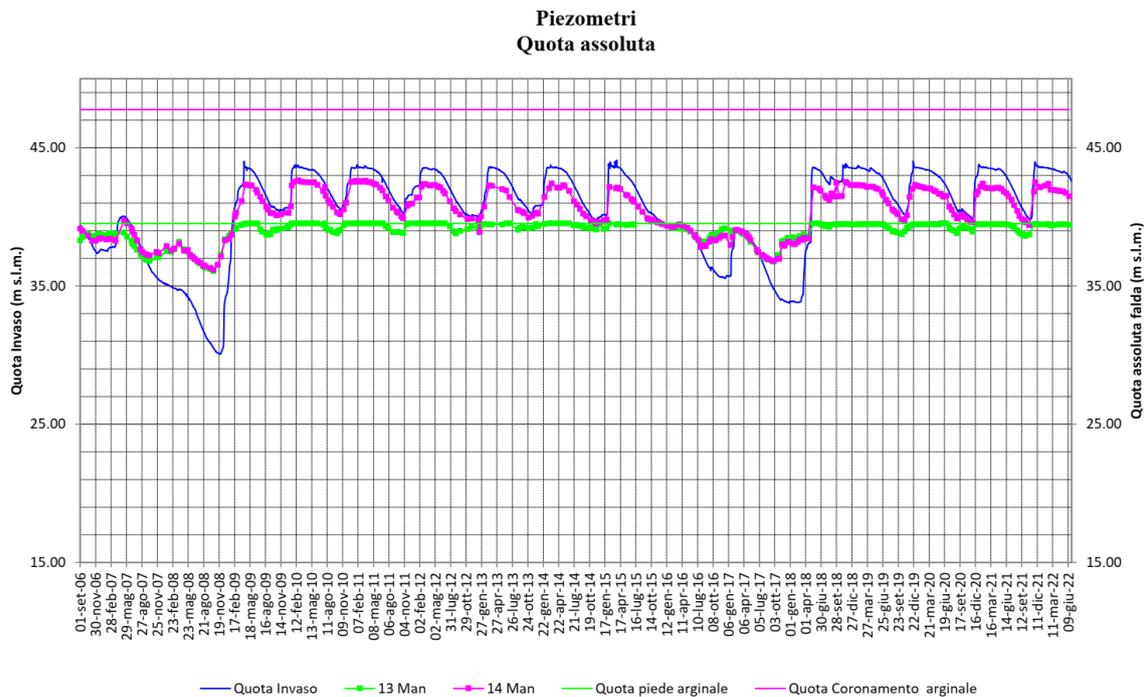
Figura 4.10 Diga Bavorada andamento dei livelli piezometrici

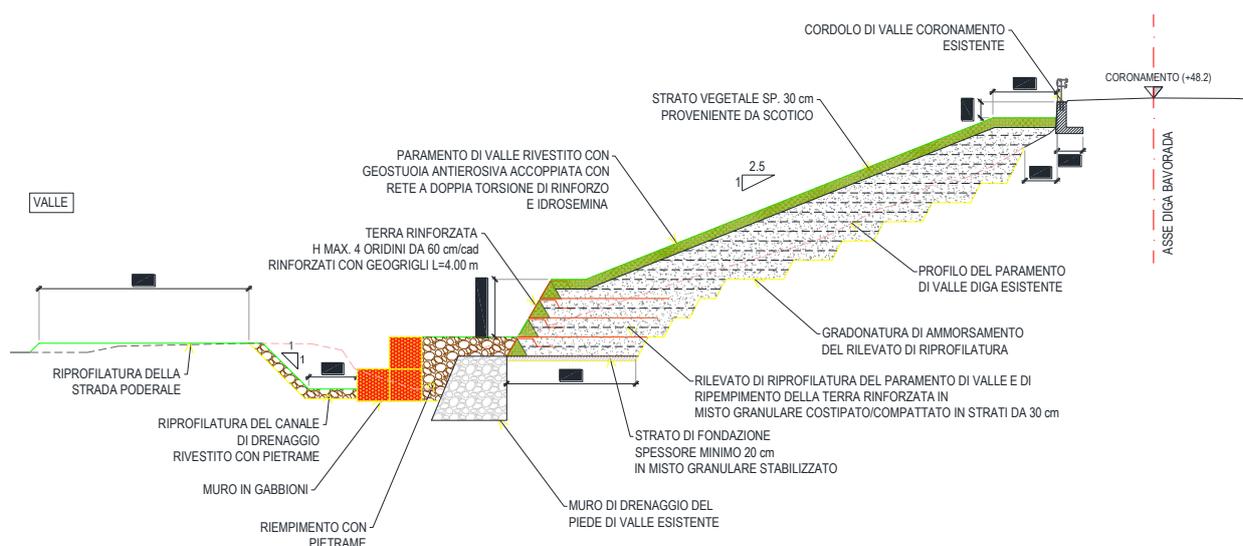
Figura 5.1. Riprofilatura profilo di valle. Proposta intervento tipo 1.

- ripristino e rinforzo del muro a secco esistente al piede con gabbioni metallici, in grado di garantire la funzione di drenaggio del muro esistente;
- riprofilatura della scarpata di valle con pendenza 1 su 2.5 (V su H) grazie all'utilizzo di terre armate al piede e con l'utilizzo di materiale granulare drenante;
- rivestimento del paramento con terreno vegetale protetto da geostuoia antierosiva armata con rete da doppia torsione e idrosemina;
- eventuale rifacimento del muro di sommità di valle (solo intervento tipo 2).

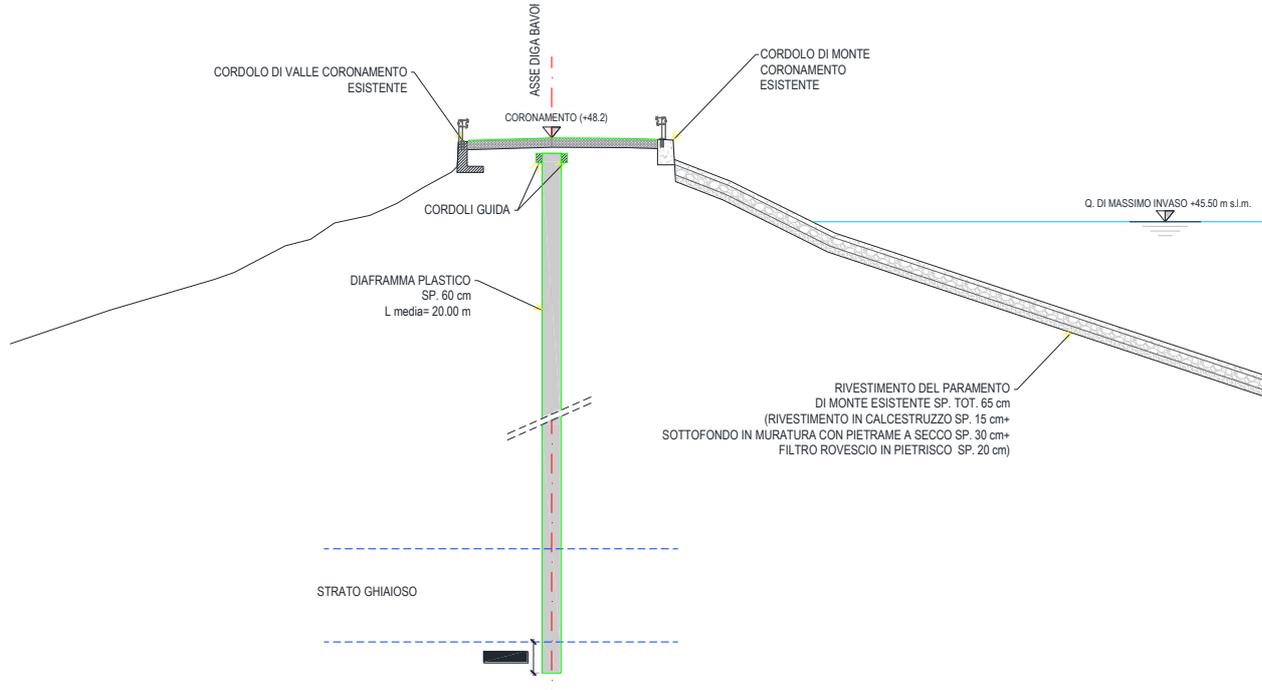
Figura 5.2. Diaframma plastico. Proposta intervento tipo 3.

La proposta (Intervento tipo 3) prevede la messa in opera di un diaframma plastico al centro della diga (vedi figura seguente).

Andranno considerati nel futuro anche gli interventi di riduzione della filtrazione, in particolare con il diaframma plastico, da estendere per un tratto di 400 m circa sulla diga di Bavorada (laddove l'altezza diga è maggiore) e per un tratto di 900 m circa per Case Miais nella porzione est della diga laddove è fondata sui depositi alluvionali e permeabili di Portovesme.

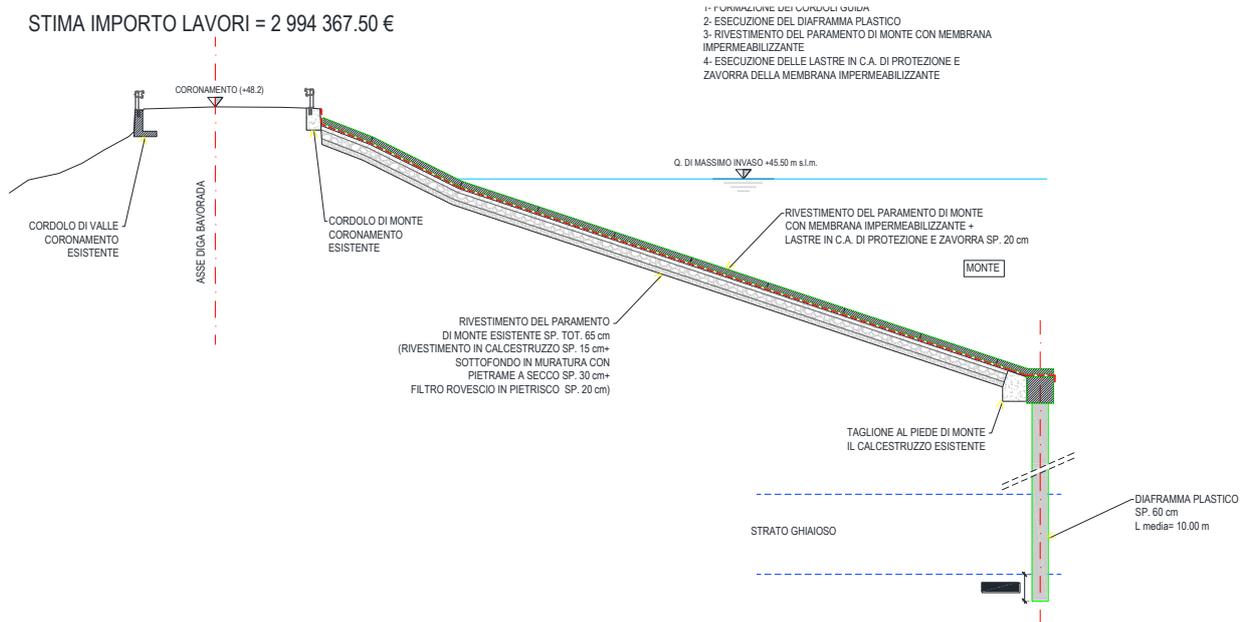
Figura 5.3. Impermeabilizzazione paramento di monte. Proposta intervento tipo 4.

L'altra proposta di intervento (4) riguarda la completa impermeabilizzazione del paramento di monte, con membrana impermeabilizzante, e rifacimento della protezione superficiale in lastre di calcestruzzo e la realizzazione di un nuovo taglio di tenuta idraulica, all'unghia di monte (vedi Figura 5.3).

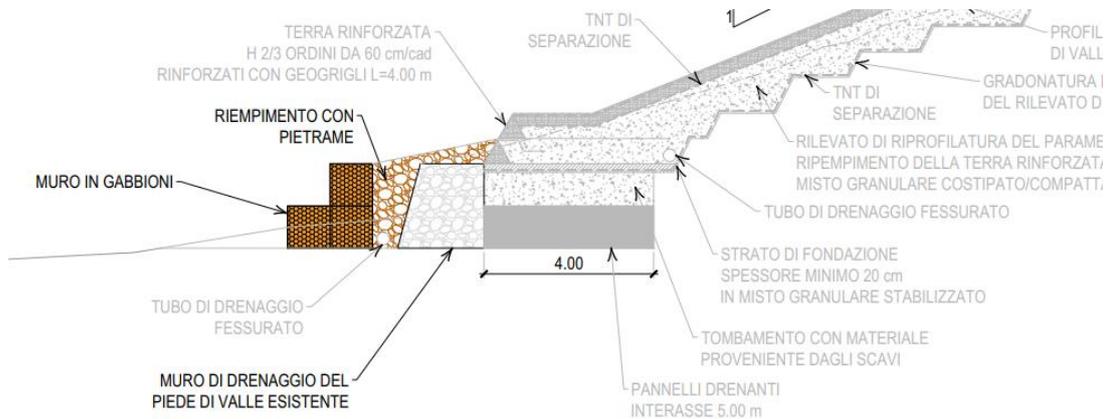
Figura 5.6. Dettaglio del rinforzo con gabbioni metallici

- ripristino e rinforzo al piede del muro a secco esistente con gabbioni metallici. In questo modo si mantiene e potenzia la funzione di dreno conservando anche dal punto di vista paesaggistico una sostanziale uniformità con le opere e mantenendo l'effetto di pietra a vista;

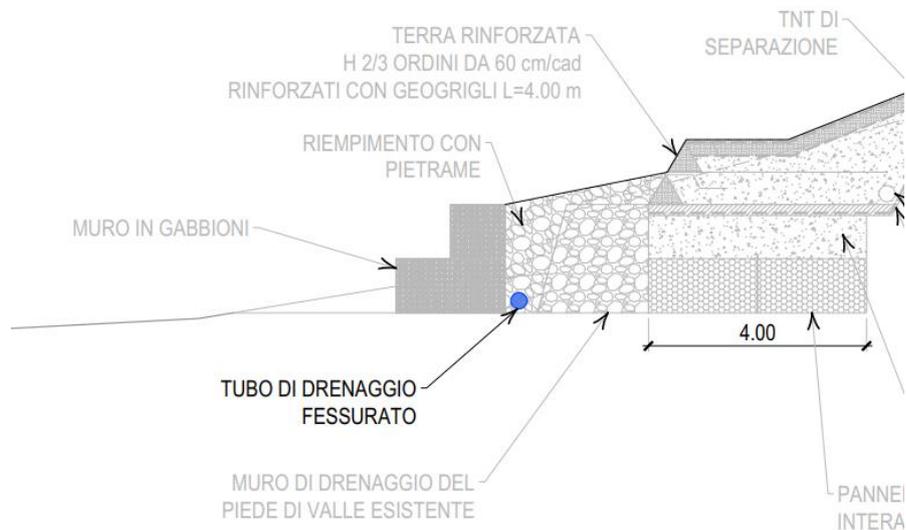
Figura 5.7. Dettaglio della nuova tubazione drenante

- potenziamento del dreno di valle con l'inserimento tra il nuovo muro a gabbioni e quello esistente di una tubazione drenante in grado di facilitare la raccolta delle eventuali acque di filtrazione e il loro convogliamento in direzione longitudinale verso i canali di scolo previsti e realizzati nel progetto originale;

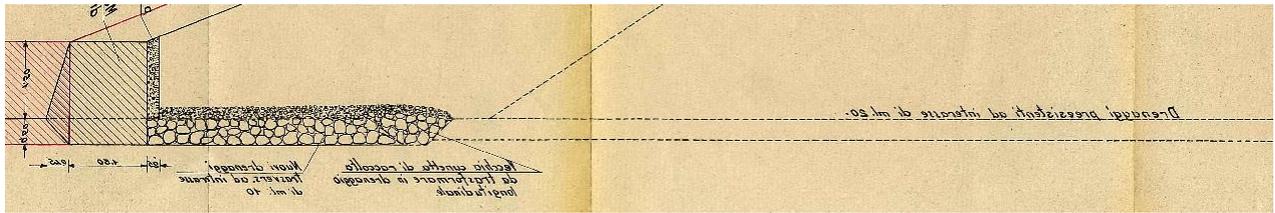
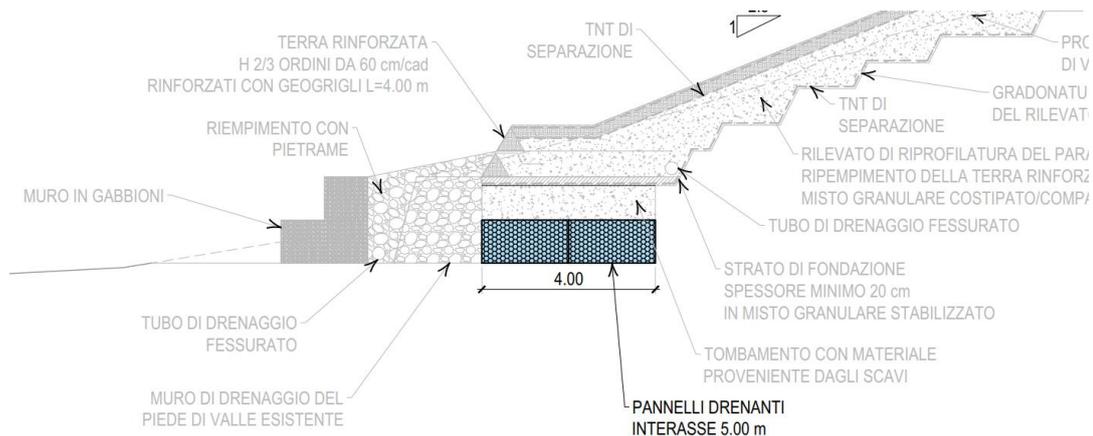
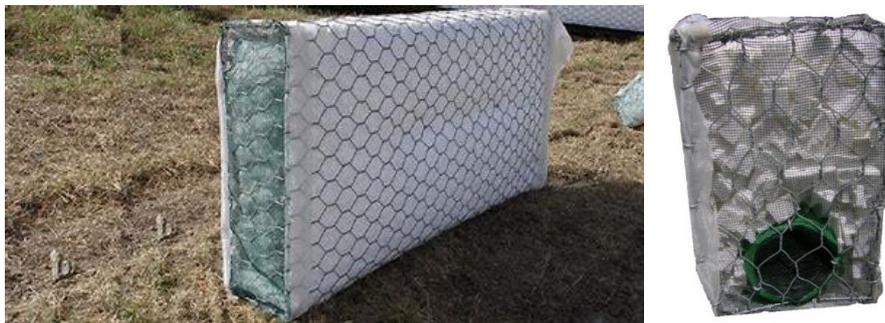
Figura 5.8.a) Dreni esistente $i = 10m$. b) Posizione nuovi dreni prefabbricati. c) Dreni prefabbricati

- incremento della funzionalità del dreno di valle con inserimento di elementi drenanti prefabbricati ad interasse di 5 m;

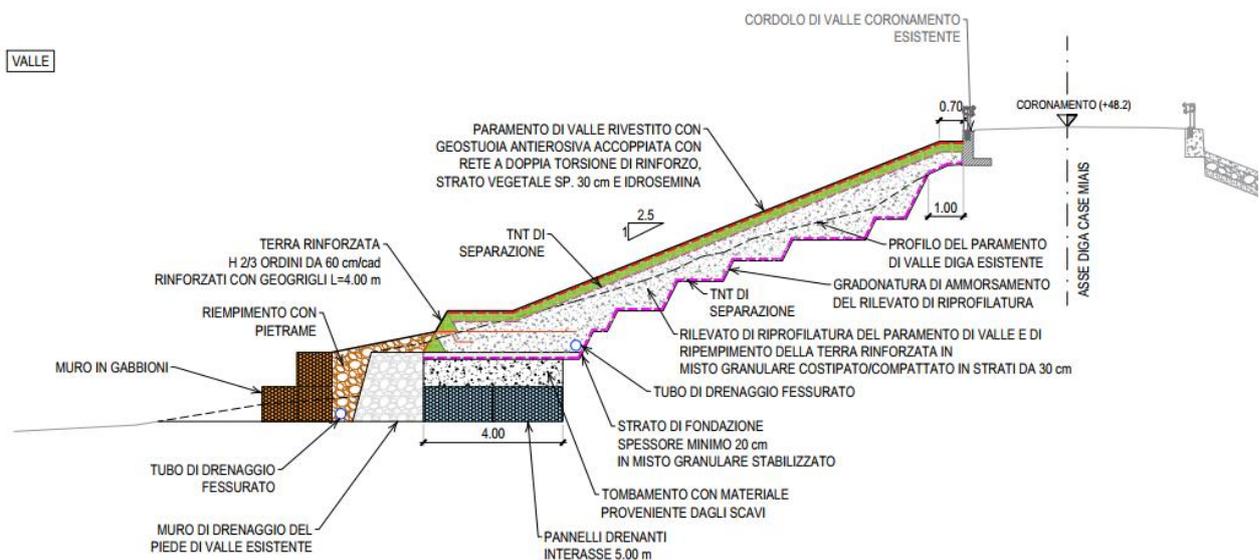
Figura 5.9. Sezione tipologica dell'intervento di riprofilatura

Come risulta evidente dalla figura seguente, il progetto prevede quote maggiori rispetto a quelle attuali lungo il paramento per un'altezza massima di 1-1.5 m tali quindi da non causare cedimenti significativi del corpo diga e dei terreni di fondazione.

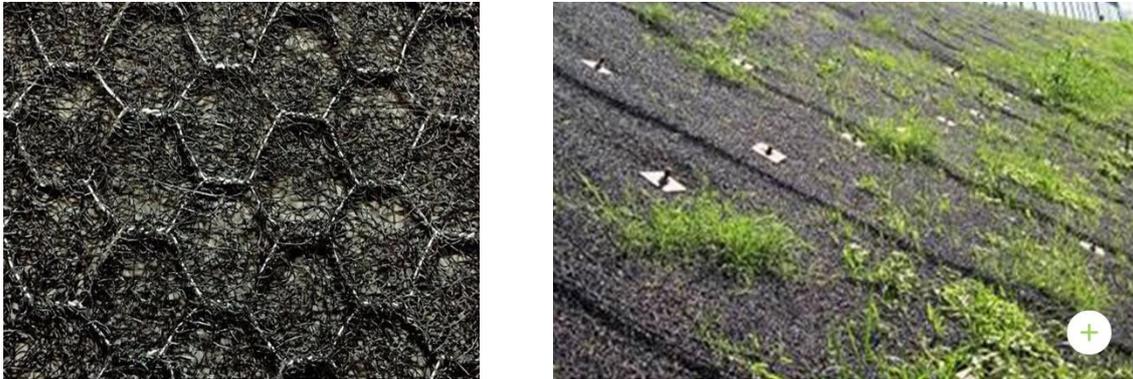
Figura 5.10. Geocomposito anterosivo accoppiato a rete metallica a doppia torsione

- il paramento verrà infine protetto con uno strado di terreno vegetale di spessore pari a 30 cm a sua volta protetto con un geocomposito anterosivo accoppiato a rete metallica a doppia torsione con la funzione di limitare i fenomeni erosivi

anche a breve termine prima che sia maturato il rinverdimento ma anche di proteggere il paramento nel caso di pascolo incontrollato di pecore.

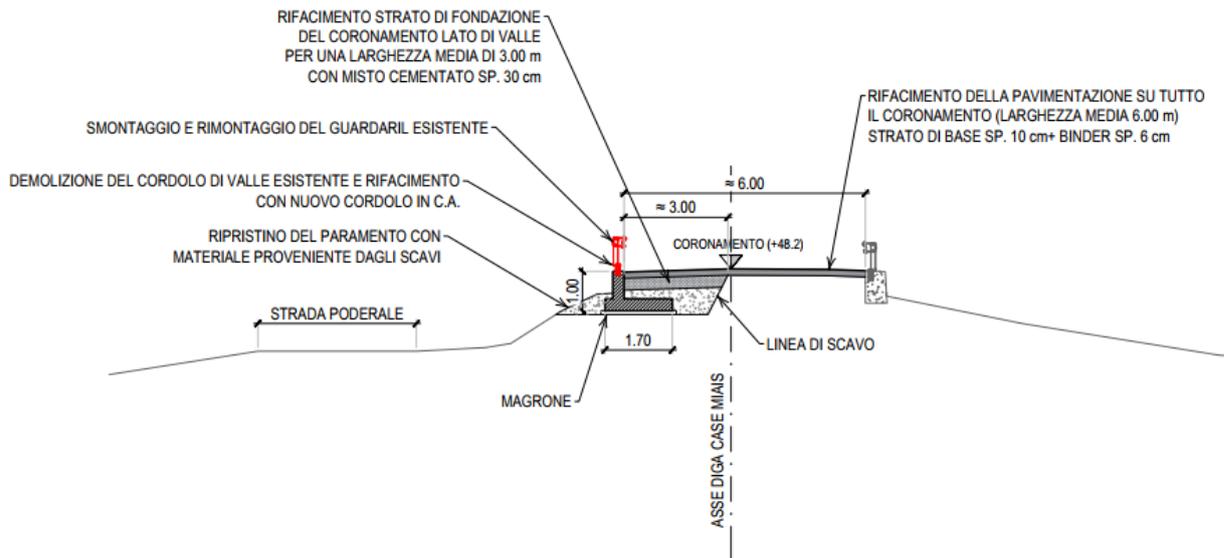
Figura 5.11. Sezione di intervento tipo 1 Case Miais

- rifacimento del cordolo di valle del coronamento per un tratto di 50 m per la diga di Case Miais portando la base del cordolo da 80 cm a 170 cm, come riportato nella figura seguente.
