BRENNER BASISTUNNEL

Umweltbeweissicherung

Baulos Mauls 2 - 3

Fachbereich	Settore
Umwelttechnik	Tecnica ambientale
Dokumentenart	Tipo documento
Technischer Bericht	Rapporto tecnico
Titel	Titolo
Monats Bericht Januar – Juni 2022	Relazione semestrale Gennaio – Giugno 2022

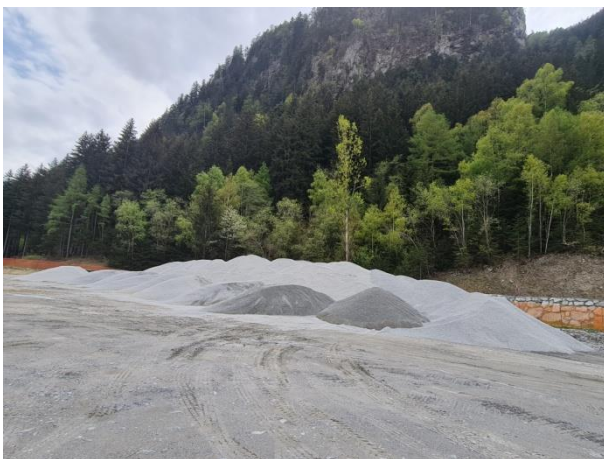
Area di deposito nuovo materiale vagliato

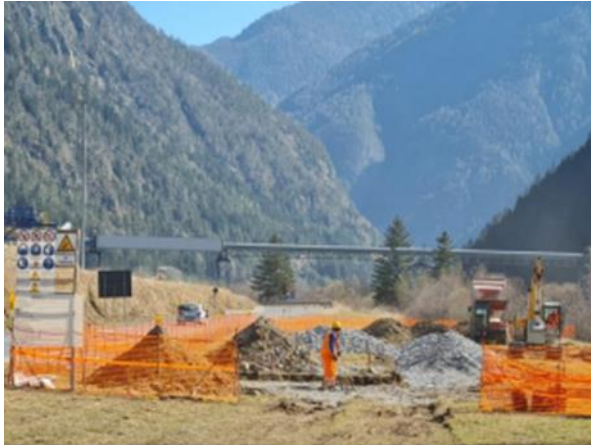
Auf dem Gelände vor der Zufahrt zur Baustelle wurde die Vegetation abgetragen und zwischengelagert, um die neue Fläche für den Hubschrauberlandeplatz für Notfalleinsätze vorzubereiten.

Allestimento nuova piazzola elisoccorso

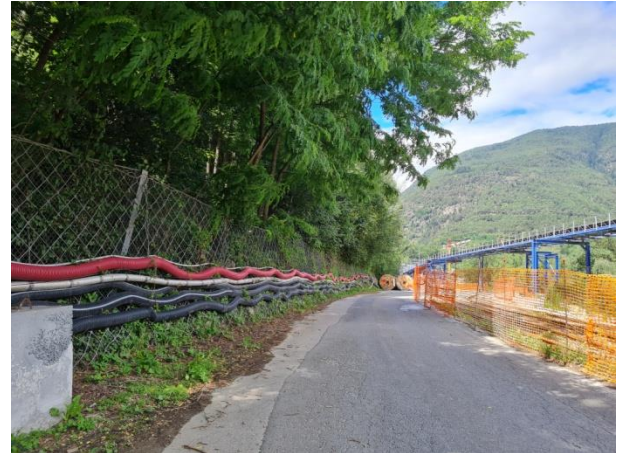
*Begrenzungen an der Basis der Böschung
Delimitazione alla base del versante*

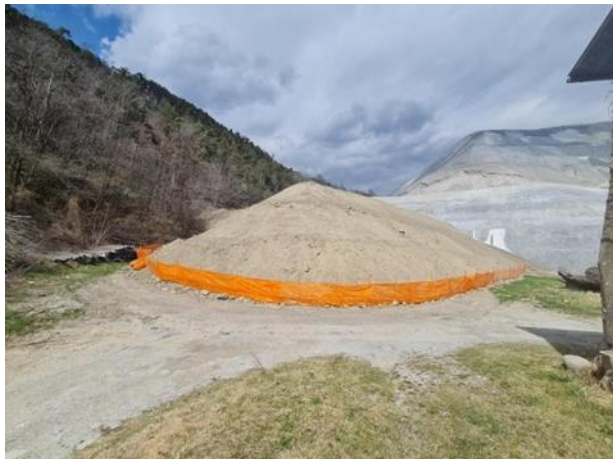
Im südlichen Bereich des Geländes wurde ein neuer Bereich für die vorübergehende Lagerung von Mutterboden eingerichtet, auf den ein Teil des früheren Mutterbodenhauens neben dem Zugangsbereich verlagert wurde.

Nuova area di accumulo del terreno vegetale (area meridionale del cantiere)

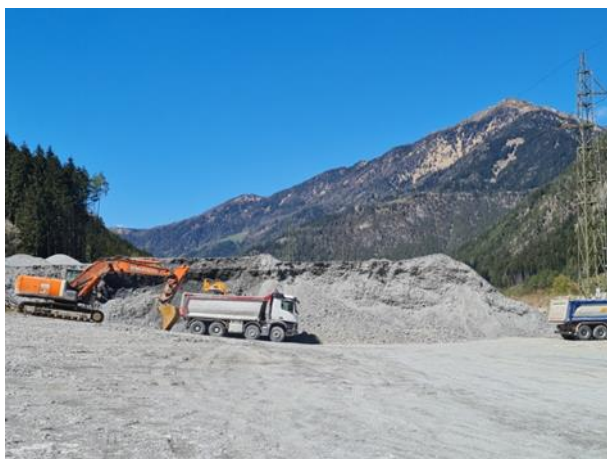
Auf der Baustelle in Genauen weisen die Abraumhalden keine Stabilitätsprobleme auf.

*Ablagerungshuegel
Cumuli di deposito*

Nell'ambito del cantiere di Genauen, i cumuli di materiale di scavo non presentano problemi di stabilità.

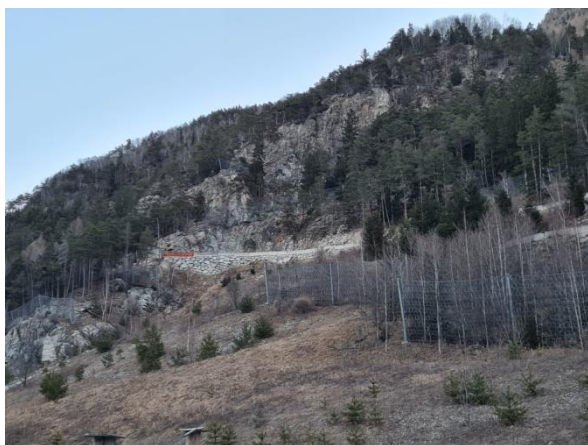
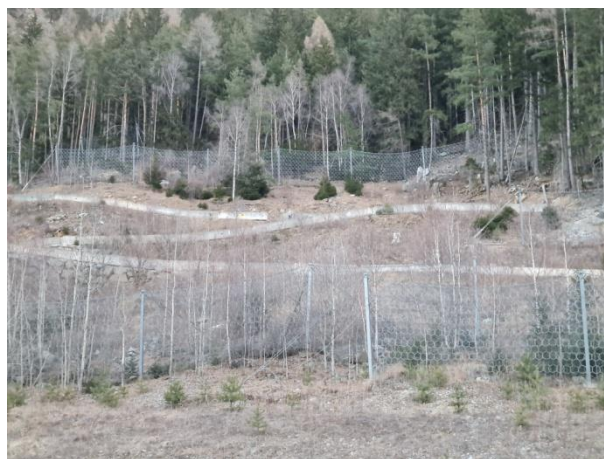
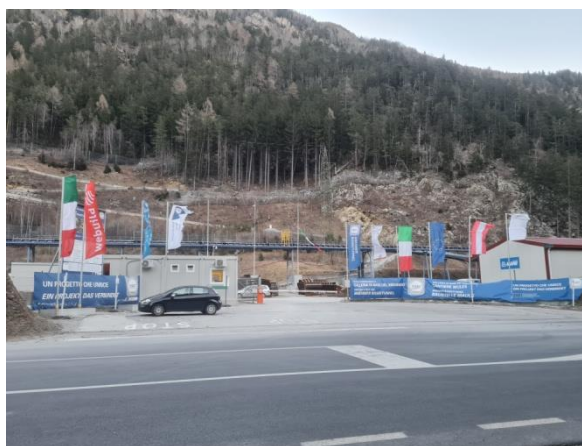
Gli interventi messi in atto nei precedenti lotti costruttivi quali muri di sostegno, reti paramassi, rinverdimenti (biostuoie) appaiono più che efficaci, ed in buono stato di conservazione.

Reti paramassi sul versante che sovrasta il cantiere

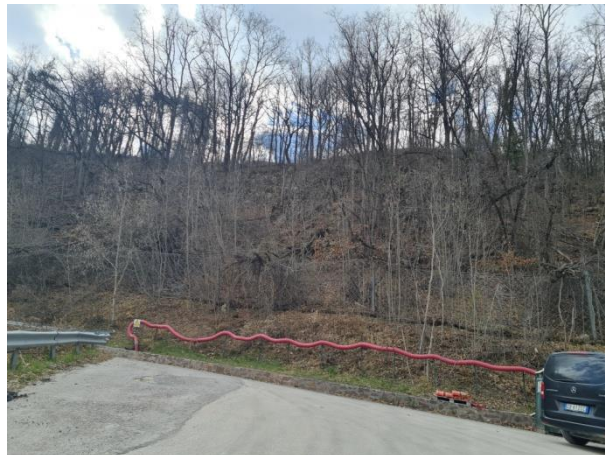
Le opere paramassi posizionate alla base del versante e lungo la strada di accesso sono risultate sempre efficienti e funzionali.

Opere paramassi ai piedi del versante

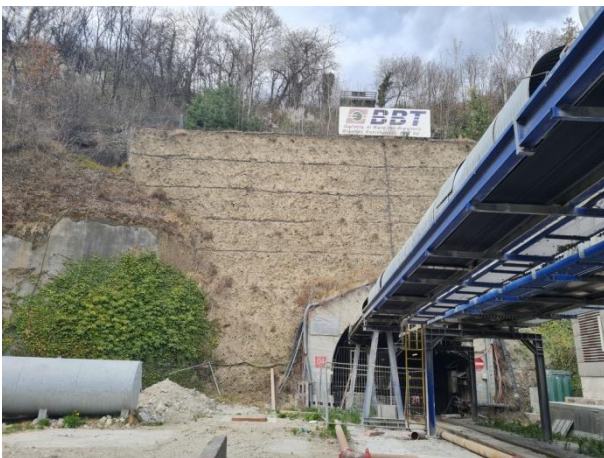
Portal Aicha-Mauls

Der Hang oberhalb der Tunnelportale ist weiterhin stabil.

Non sono stati evidenziati problemi di stabilità sopra i due portali.

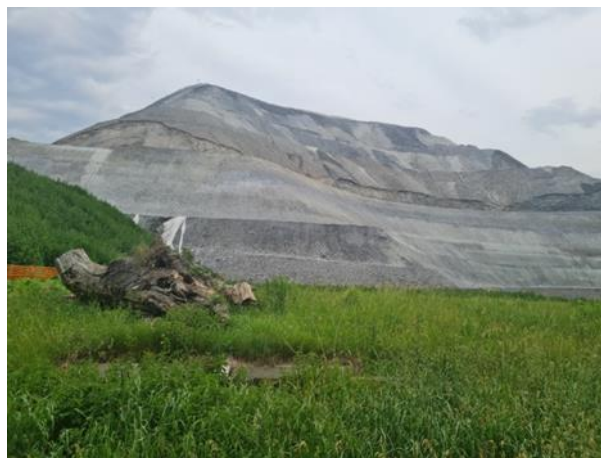
All'interno del cantiere i problemi di stabilità sono da riferirsi unicamente alle scarpate dei cumuli di detrito.

Scarpate cumuli di materiale

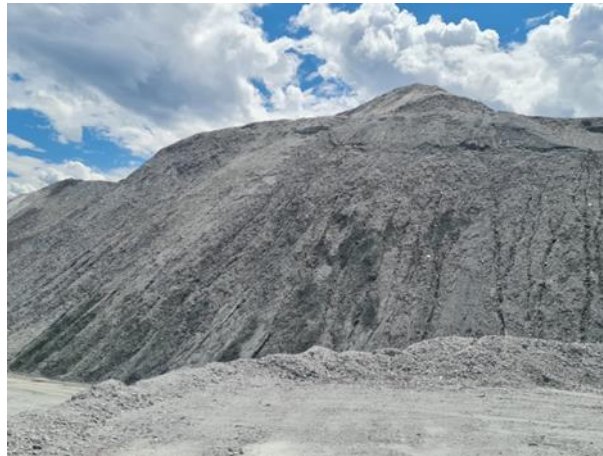
Evidenti processi erosivi sulle scarpate di scavo dovuti all'azione delle piogge.

*Erosionen an den südlichen Böschungen
Processi erosivi sulle scarpate meridionali*

L'impresa ha iniziato una vasta attività di rimodellazione delle scarpate del cumulo finalizzata a migliorarne la stabilità e la morfologia.

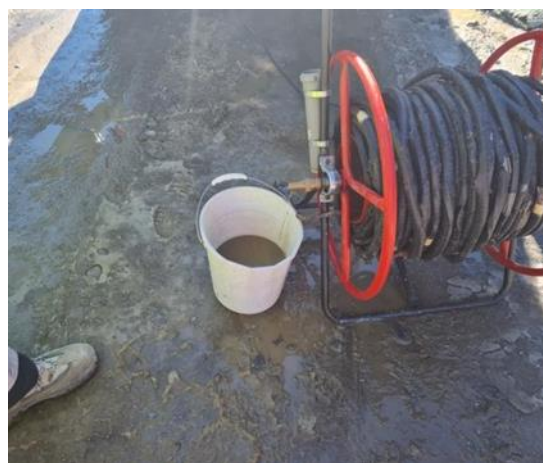
I-CF-Ge-AFC-060-05

I-CF-Ge-AFC-060/05: die Probenahme wurde aufgrund der hohen Gewässertrübung nicht durchgeführt.

I-CF-Ge-AFC-060/05: Prelievo non effettuato causa elevata torbidità.

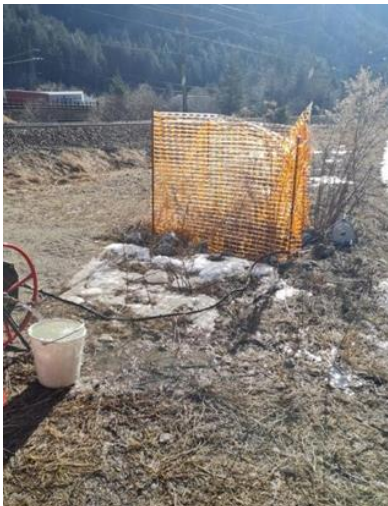
I-CF-Ge-AFC-070-05

I-CF-Ge-AFC-070/05: alle analysierten Werte, mit Ausnahme der Parameter Kohlenwasserstoffe (C10<C<C40), weisen eine Konzentration auf, die geringer ist, als die Grenzwerte laut Tab.2 "Grenzwerte für die Verunreinigenden Substanzen im Grundwasser" des Landesgesetzes der Autonome Provinz Bozen, Beschluss vom 9 Februar 2021 Nr. 102, "Bestimmungen über Bodensanierung und Wiederherstellung von verunreinigten Flächen" sind.

Il piezometro e' esterno all'area di cantiere, ed è stato oggetto di ricampionamento.

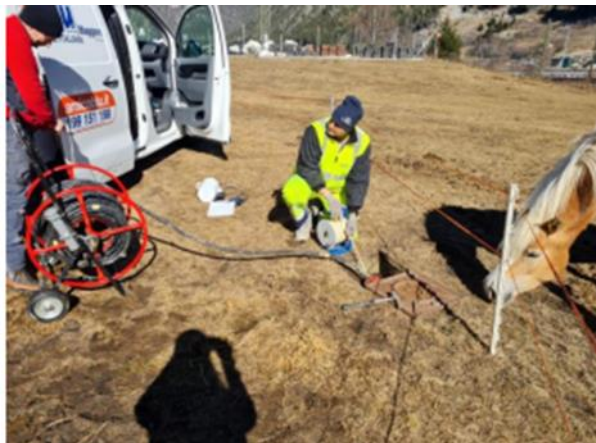
I-CF-Ge-AFC-090-06

I-CF-Ge-AFC-090-06: alle analysierten Werte, mit Ausnahme der Parameter Alluminium, Eisen und Mangan, weisen eine Konzentration auf, die geringer ist, als die Grenzwerte laut Tab.2 "Grenzwerte für die Verunreinigenden Substanzen im Grundwasser" des Landesgesetzes der Autonome Provinz Bozen, Beschluss vom 9 Februar 2021 Nr. 102, "Bestimmungen über Bodensanierung und Wiederherstellung von verunreinigten Flächen" sind.

Il piezometro è esterno all'area di cantiere, idrogeologicamente a monte.

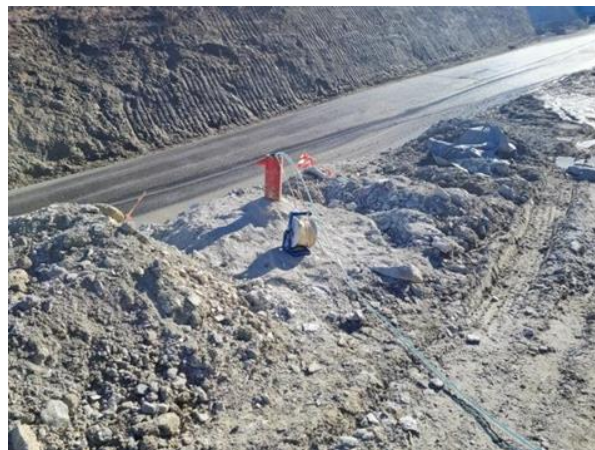
I-VV-RI-AFC-130-07

I-VV-RI-AFC-130-07: alle Parameter liegen innerhalb der Grenzwerte gemäss dem Beschluss 102/2021 der Landesregierung mit Ausnahme der Parameter Mangan, Fluoride.

I-VV-RI-AFC-130-07: tutti i parametri, eccetto per i parametri manganese e fluoruri, rientrano nei limiti della DGP 102/2021.

Die Überschreitung der Parameter Mangan und Fluoride wurde auch im Vorfeld und während der Bauarbeiten festgestellt.

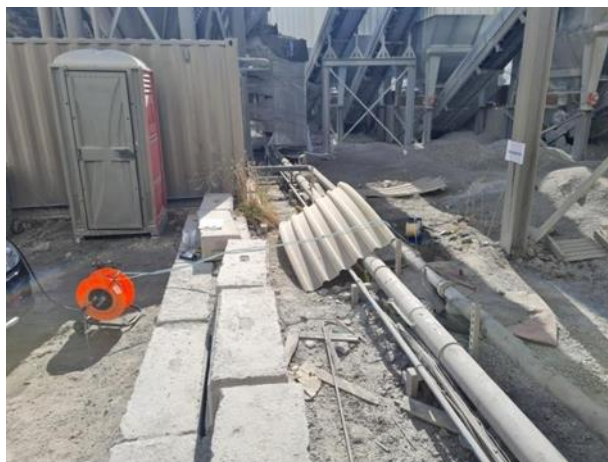
I-VV-RI-AFC-170-18

I-VV-RI-AFC-170-18: tutti i parametri rientrano nei limiti della DGP 102/2021, eccetto per il parametro solfati, così come riscontrato anche in alcuni monitoraggi precedenti.

Das Piezometer für eine erneute Probenahme verwendet werden.

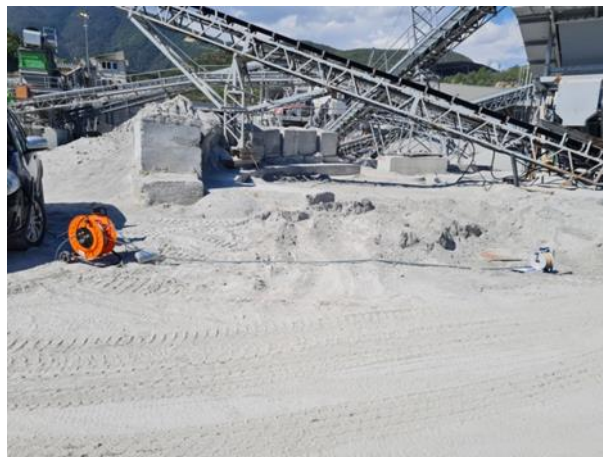
I-VV-Ri-AFC-180-20

Piezometro **I-VV-RI-AFC-180/20**: alle Parameter liegen innerhalb der Grenzwerte gemäss dem Beschluss 102/2021 der Landesregierung, mit Ausnahme der Parameter Eisen, wie auch schon in einigen früher durchgeführten Beprobungen festgestellt werden konnte.

Piezometro **I-VV-RI-AFC-180-20**: tutti i parametri rientrano nei limiti della DGP 102/2021 eccetto per il parametro ferro così come riscontrato anche in alcuni monitoraggi precedenti.

Das Piezometer befindet sich im Baustellenbereich; diese Probenahme wird wiederholt.

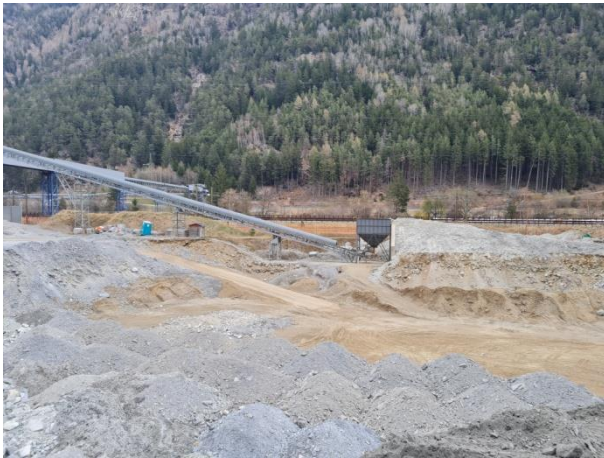
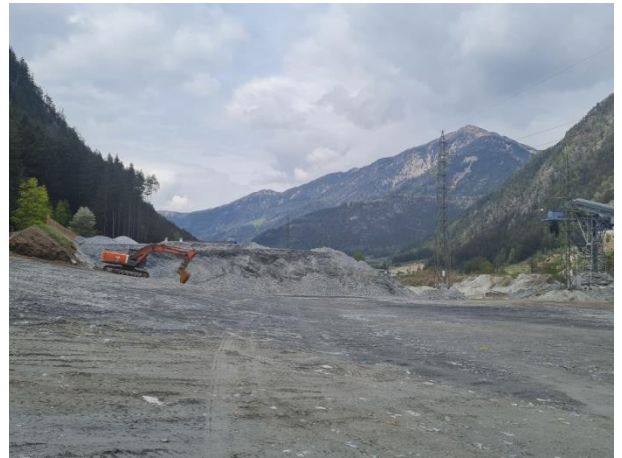
Area di cantiere

Im Berichtshalbjahr wurde der Steinbruchbereich vollständig mit dem Material der Klasse B aus dem Tunnelausbau aufgeschüttet.

Nel semestre in esame è stata colmata completamente l’area di cava con il materiale di classe B proveniente dagli scavi della galleria.

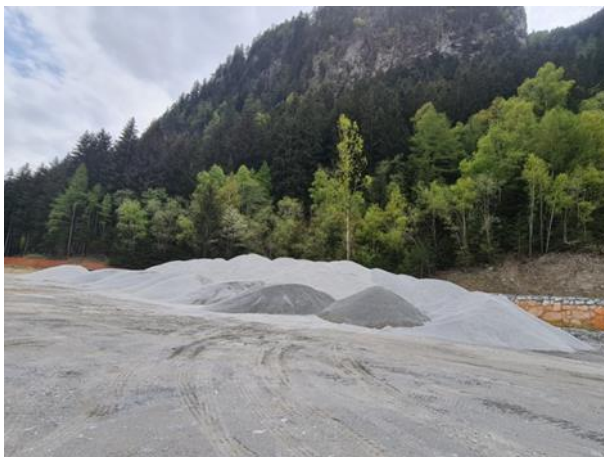
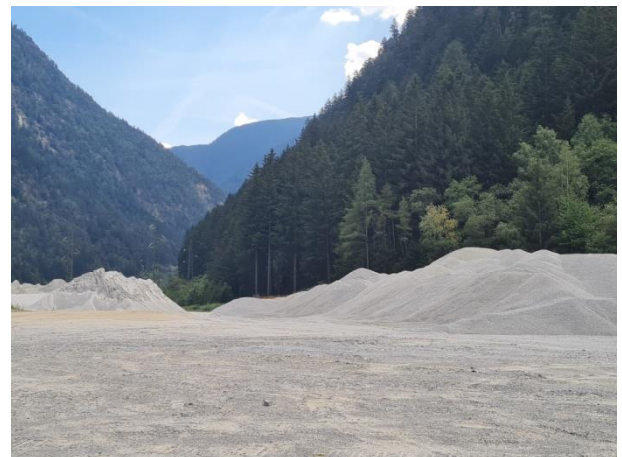
Inerti per calcestruzzo frantumati e vagliati

Derzeit wird das Gelände für die Lagerung von gebrochenem und gesiebttem Gneis aus dem Hinterrigger-Werk genutzt.

Attualmente l'area di cantiere è adibita allo stoccaggio dello gneiss frantumato e vagliato proveniente dall'impianto di Hinterrigger.

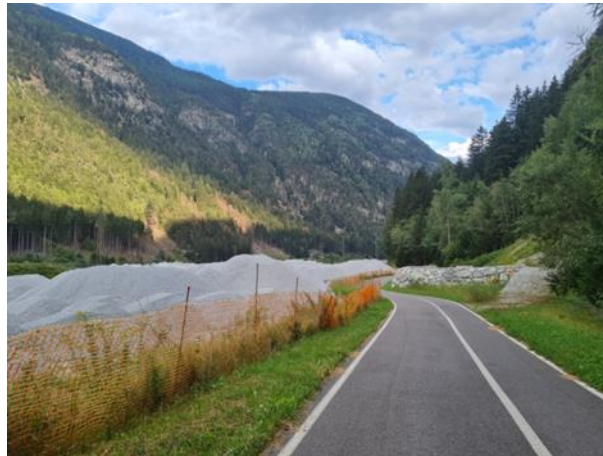
Die größten visuellen Beeinträchtigungen gehen von den Materialhalden aus, die von den Hauptverkehrswegen aus immer gut sichtbar sind.

Gli impatti maggiori sono dovuti principalmente ai cumuli di materiali sempre molto visibili dalle principali vie di transito.

Vista dei cumuli di materiale dalla pista ciclabile

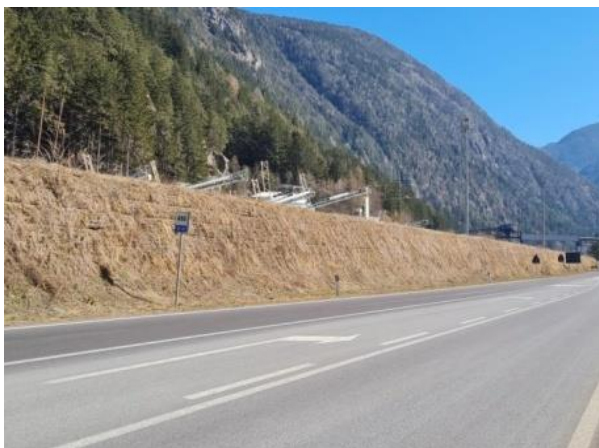
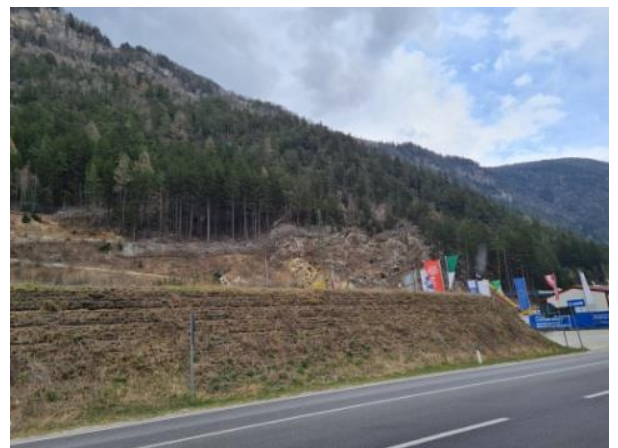
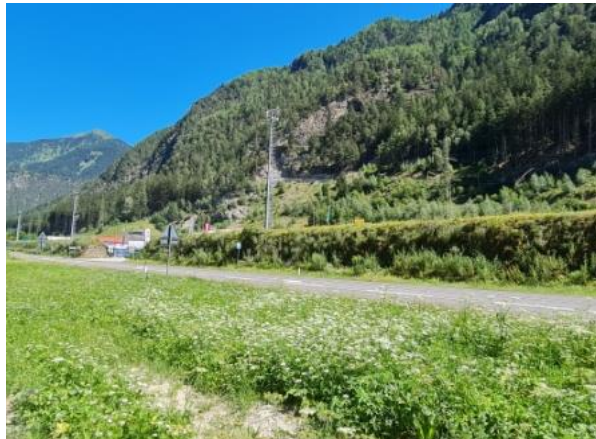
Geringfügige Veränderungen del Landschaftsbildes im Vergleich zum vorausgegangen Halbjahr.

Der Sichtschutzdamm ist immer noch zweckdienlich.

Variazioni paesaggistiche di scarso rilievo rispetto al semestre precedente.

Sempre funzionale l'azione dell'argine coprivista.

Vista del cantiere dalla strada statale

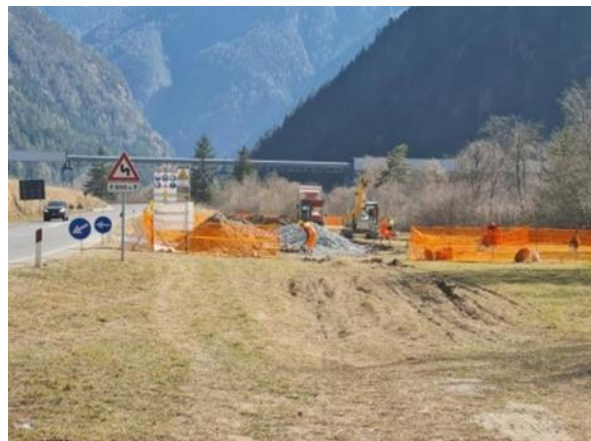
Außerhalb des Geländes der Hauptbaustelle (Muls 1) wurde ein Hubschrauberlandeplatz für Notfalleinsätze eingerichtet.

E' stata predisposta, all'esterno dell'area del cantiere principale (Muls1), una piazzola dedicata all'elisoccorso.

Hubschrauberlandeplatz für Notfalleinsätze

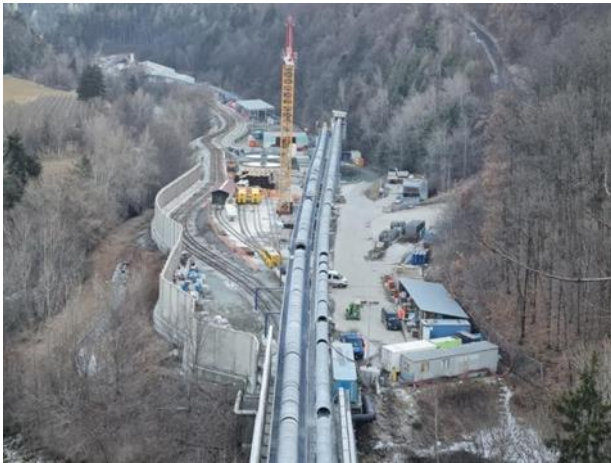
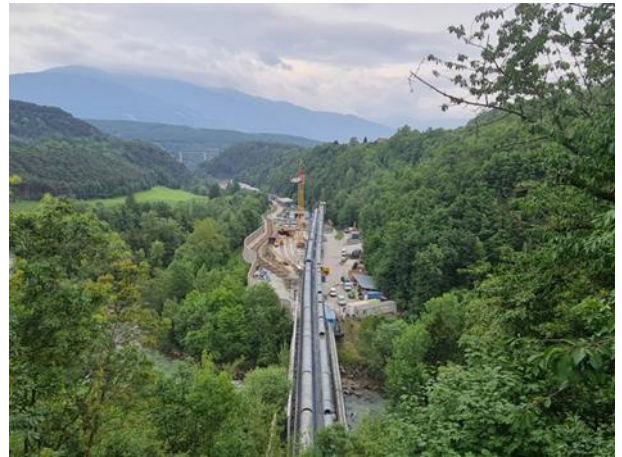
Innerhalb der Baustelle ist der wichtigste Aspekt der starke Kontrast mit den umliegenden Gebieten, dem Fluss sowie dem Hang.

Dall'interno del cantiere l'aspetto più significativo è quello legato al forte contrasto con le aree limitrofe, fiume e versante.

*Blick auf die Baustelle von den Apfelplantagen des Hotels Klammer in Aicha
Vista del cantiere dai meleti dell'albergo Klammer ad Aicha*

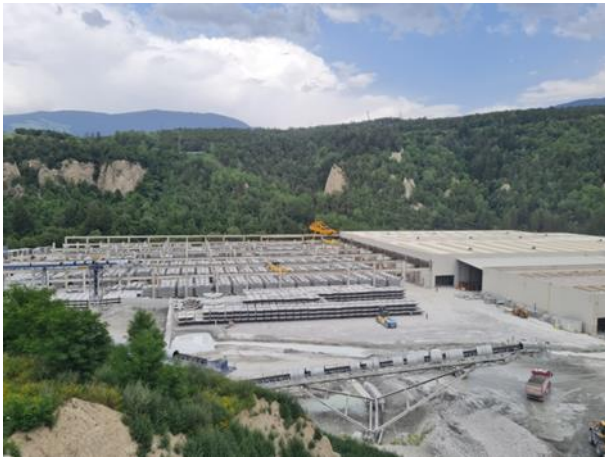
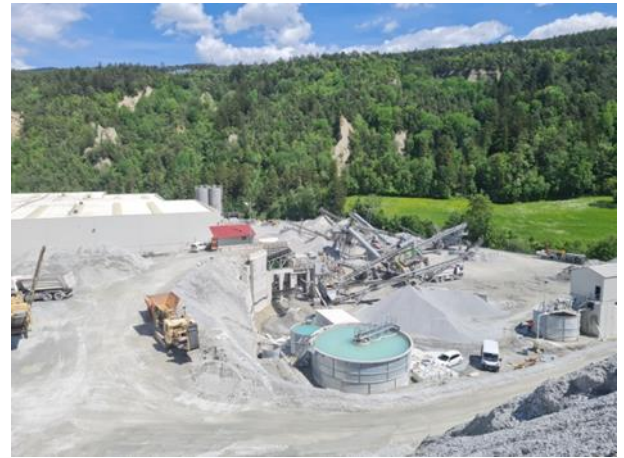
Teilansicht der Baustelle

Scorcio area di cantiere

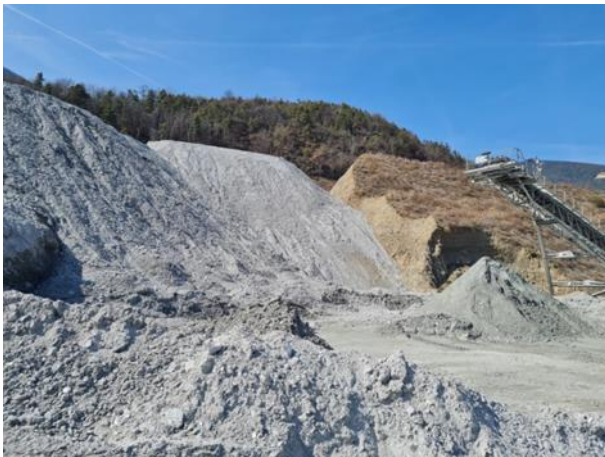
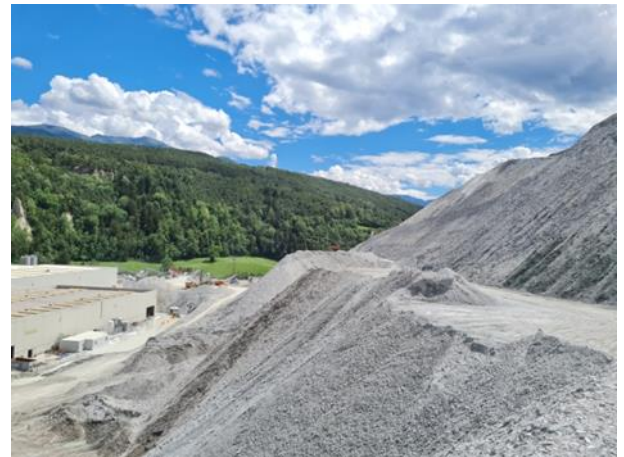
Die augenscheinlichste Veraenderung ist bedingt durch die Verteilung der Materialhuegel.

La variazione paesaggistica più appariscente è rappresentata dalla distribuzione dei cumuli di materiale.

Nördlichen Bereich der Baustelle

Area nord del cantiere

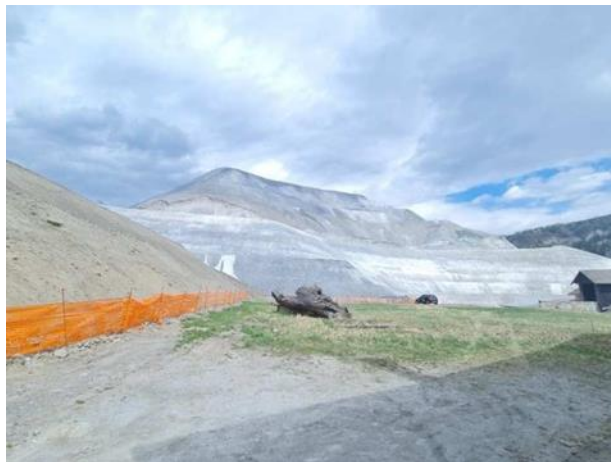
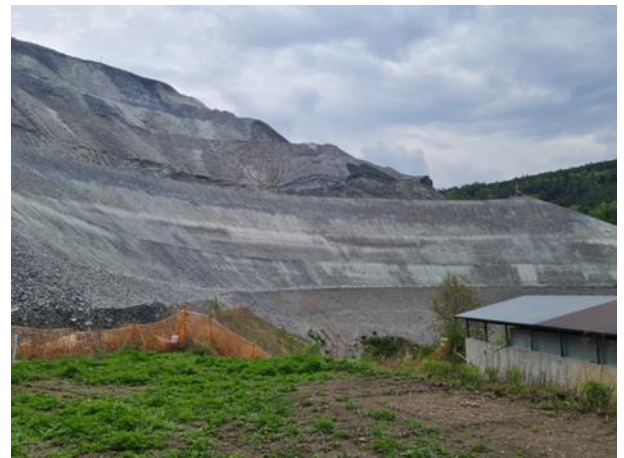
*Südlichen Bereich der Baustelle
Area sud del cantiere*

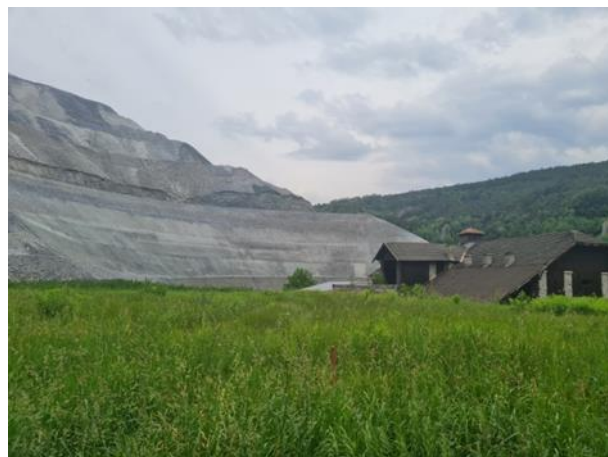
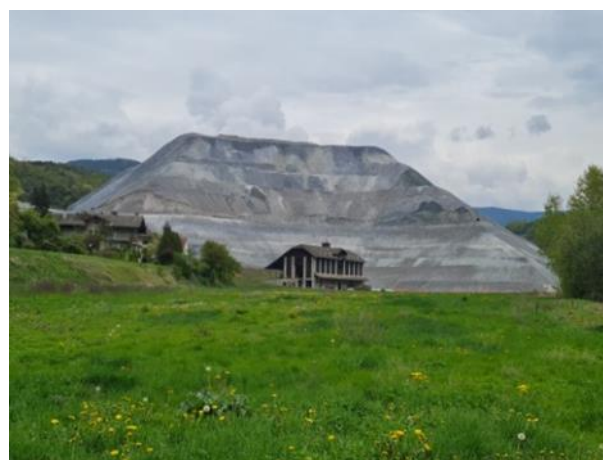
Zwischen der Baustelle und dem umliegenden Gelände besteht ein deutlicher Farbkontrast.

Netto contrasto cromatico tra cantiere e aree limitrofe.

Contrasto cromatico

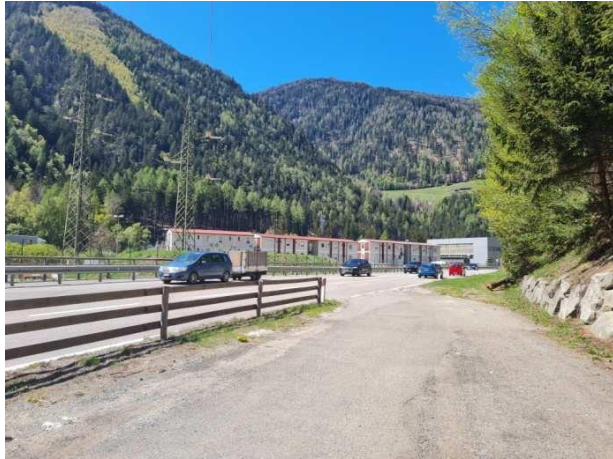
Keine wesentlichen Änderungen im Vergleich zum vorangegangenen Halbjahr.

Blick von der Hauptstraße auf die Baustelle

Vista del campo base dalla strada statale

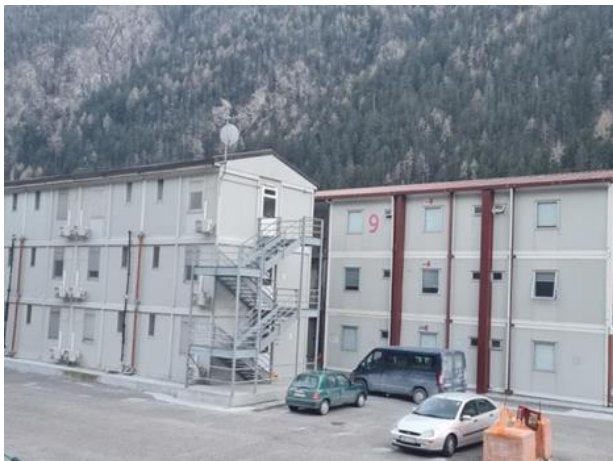
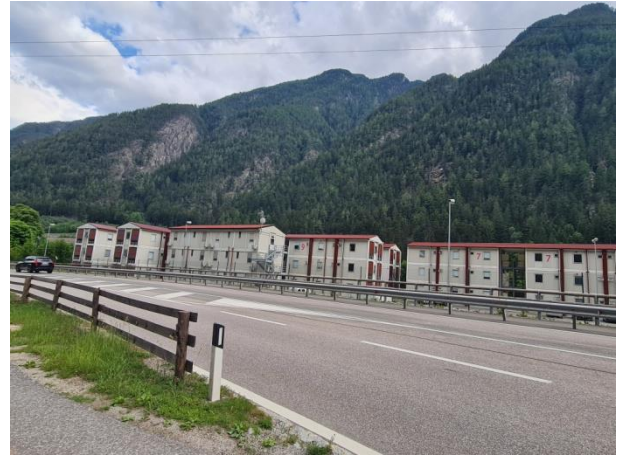
Mit dem Einsetzen der Frühjahrsperiode nimmt die sichtverbergende Wirkung der von den Bäumen gebildeten Barriere zu.

Con l'arrivo della stagione primaverile aumenta l'effetto coprivista della barriera formata dagli alberi.

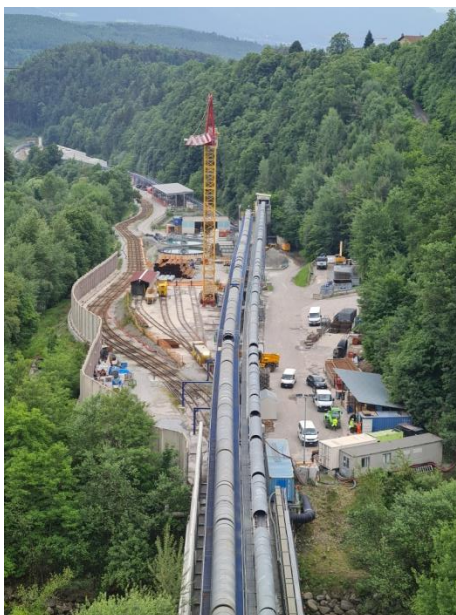
Nell'ambito del cantiere la vegetazione è praticamente assente.

Scorcio area di cantiere

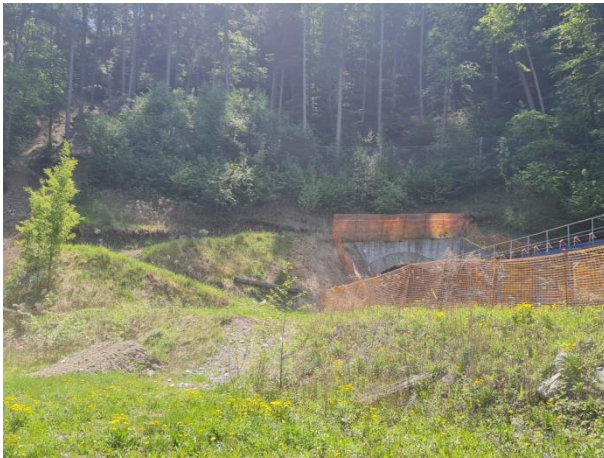
Portale Aica-Hinterrigger

Guter Zustand der Begrünung am Tunnelportal Aicha-Hinterrigger, fast keine Begrünung am Tunnelportal Aicha-Muls.

Buono lo stato di rinverdimento al portale Aicha-Hinterrigger, quasi assente al portale Aicha-Muls.

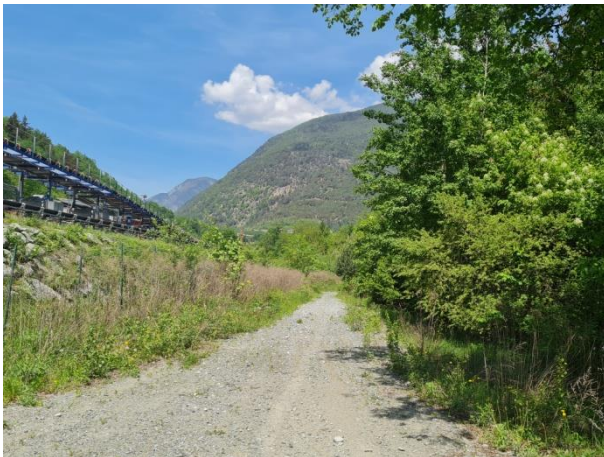
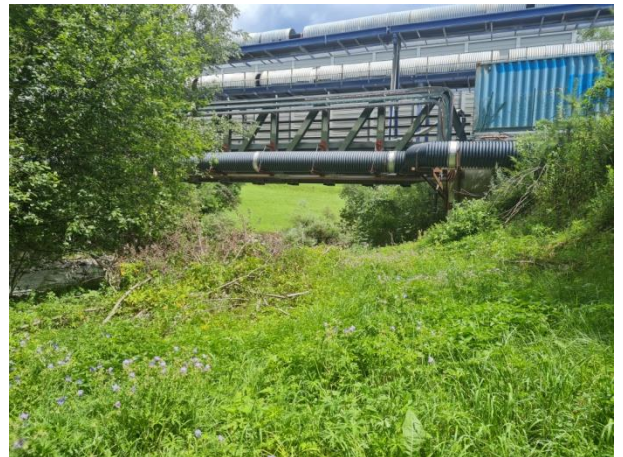
Uferzone / Fascia ripariale

Die Uferzone ist in einem guten Zustand.

Vegetazione rigogliosa lungo la fascia ripariale.

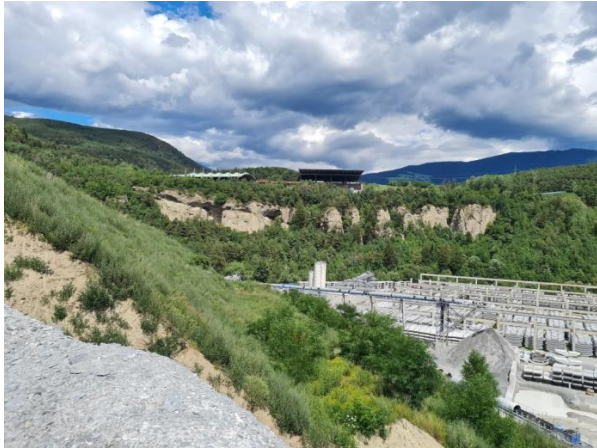
*Begrünung auf dem Mutterbodenhügel
Rinverdimento sul cumulo di terreno vegetale, area nord*

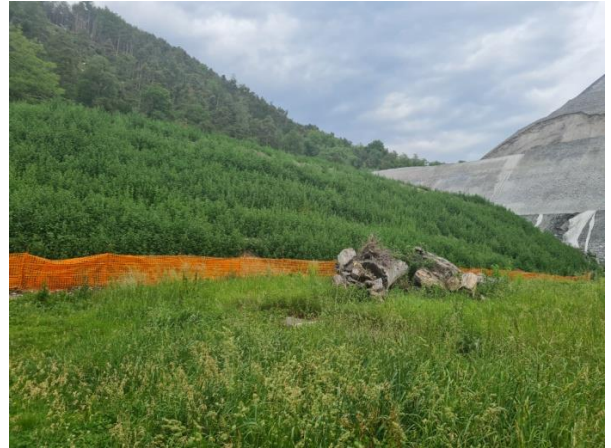
*Begrünung auf dem Mutterbodenhügel
Rinverdimento sul cumulo di terreno vegetale, area sud*

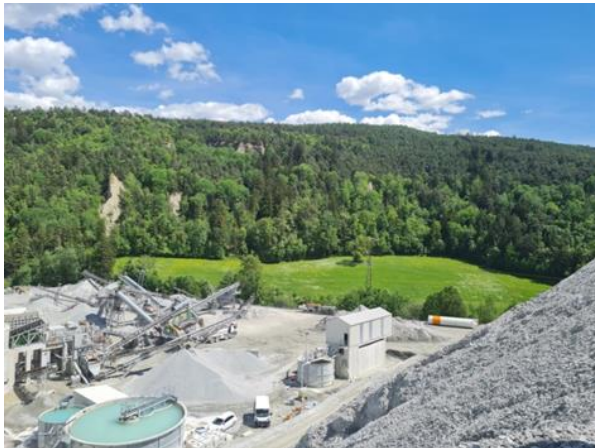
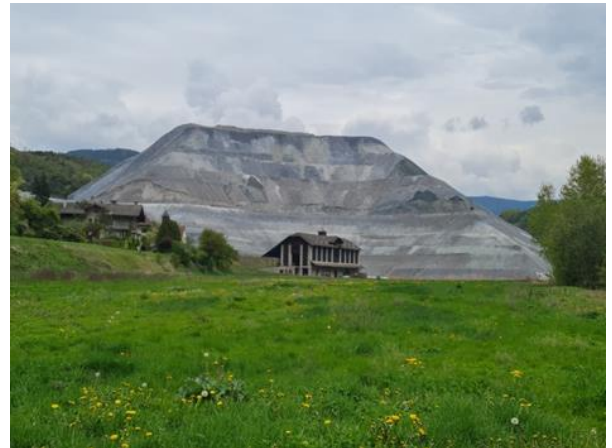
Es besteht ein starker Kontrast zu den Gebieten außerhalb des Baustellengeländes.

Netto il contrasto con le aree esterne al cantiere.

Contrasto visivo con le aree limitrofe

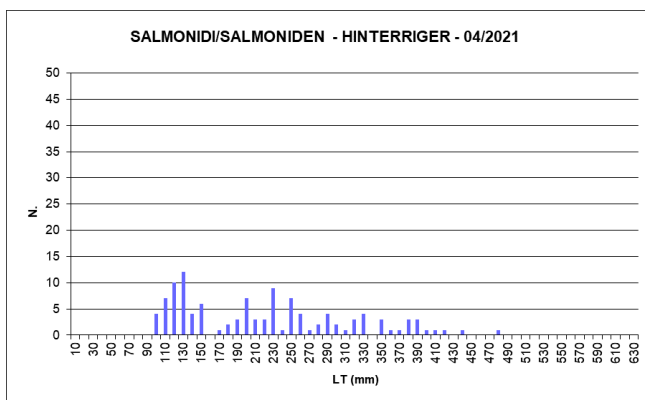
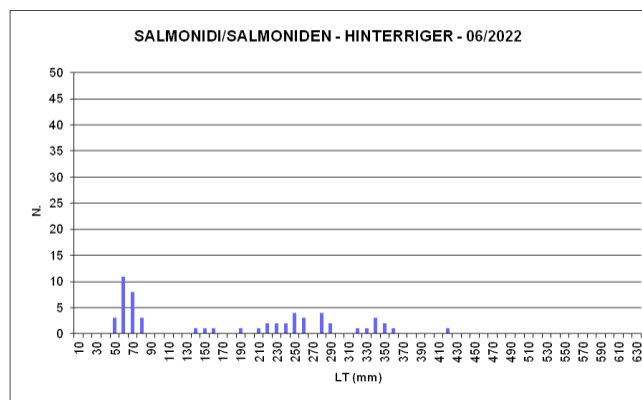
Im Juni 2022 ergeben die Berechnungen des ISECI-Indizes an der Probenentnahmestelle I-VV-Hi-CAP-010/07 Güteklasse I (Wert 0,84); dies ist ein Hinweis auf einen sehr guten ökologischen Zustand der vorgefundenen Fischpopulation.

Die Qualitätsklasse des Fischindex entspricht jener der früheren Erhebungen und bestätigt den ausgezeichneten Zustand der Fischpopulation an dieser Probenahmestation.

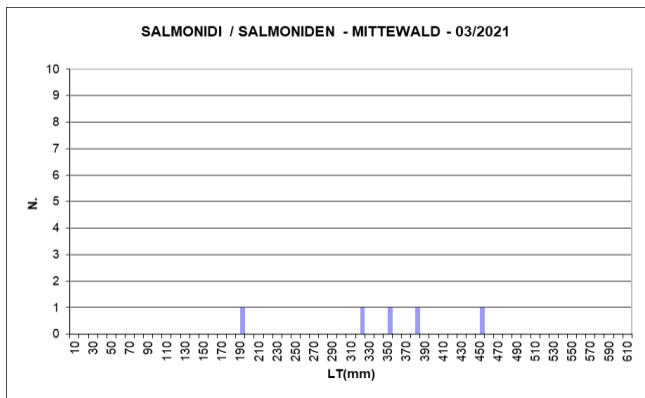
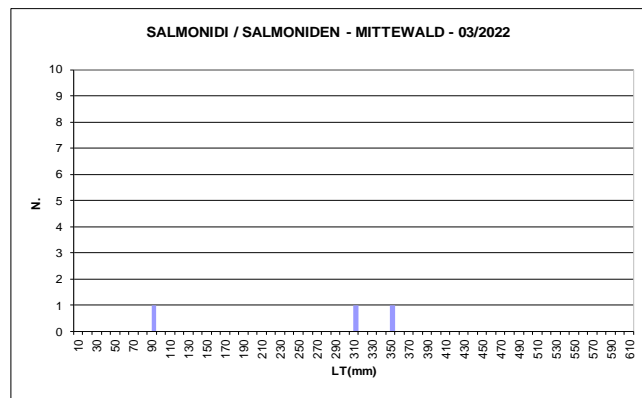
Im März 2022 ergab die Berechnung des ISECI-Index für die Probenahmestation I-FF-Ob-CAP-010/07 Qualitätsklasse III (Wert 0,57) und somit einen als ausreichend erachteten ökologischen Zustand der Fischgemeinschaft. An der Probenahmestation wird im Vergleich zu früheren Untersuchungen eine Verschlechterung um eine biologische Qualitätsklasse festgestellt. Der im Vergleich zu früheren Erhebungen rückläufige Indexwert an der Station I-FF-Ob-CAP-010/07 kann in dieser Kampagne sowohl mit dem nicht erfolgten Nachweis der einheimischen Marmorierten Forelle (und ihrer Hybriden) als auch mit der dürrtigen Populationsstruktur der Bachforelle in Zusammenhang gebracht werden.

Nel Marzo 2022 il calcolo dell'indice ISECI per la stazione I-FF-Ob-CAP-010/07 ha definito una III classe di qualità (valore 0,57) indice di uno Stato Ecologico della Comunità Ittica rinvenuta definito sufficiente. La stazione di campionamento presenta lo scadimento di una classe di qualità biologica rispetto alle precedenti indagini.

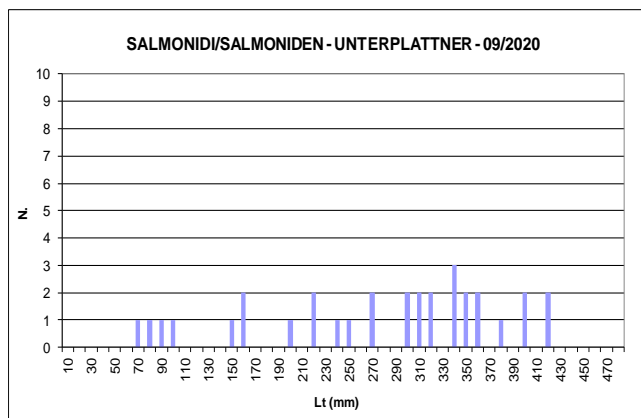
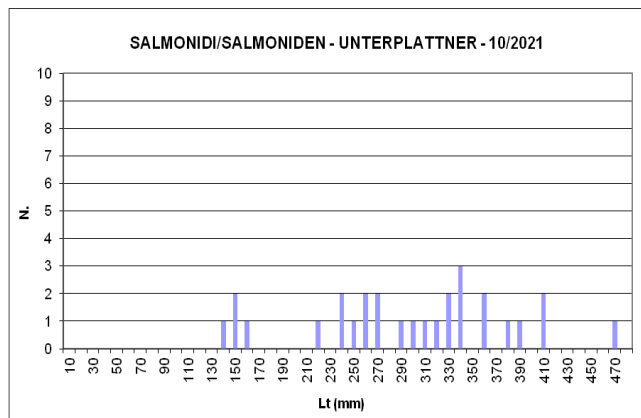
Die Vergleichsgrafiken der in den beiden Kampagnen im Juni 2022 und April 2021 gefangenen Salmoniden zeigen einen Rückgang der Individuenanzahl, wobei die Zahl der Jungfische deutlich abgenommen hat; dies könnte durch die beträchtlichen Schwankungen des Wasserstandes an der Station in Zusammenhang stehen, die durch die Wartungsarbeiten der Wasserableitungsbauwerke am Franzensfester Stausee verursacht wurden.

Im Juni 2022 ergab die Berechnung des ISECI-Index für die Station I-FF-Ai-CAP-010/05 Güteklasse II (Wert 0,70), was auf einen guten ökologischen Zustand der vorgefundenen Fischgemeinschaft hinweist.

I grafici di confronto dei salmonidi catturati nelle due campagne Giugno 2022 ed Aprile 2021 evidenziano un decremento dei salmonidi catturati con netta diminuzione degli individui più giovani; su tale condizione può avere influito la notevole variabilità idrologica della stazione legata alle operazioni di manutenzione delle opere di derivazione idrica del lago di Fortezza.

A Giugno 2022 il calcolo dell'indice ISECI per la stazione I-FF-Ai-CAP-010/05 ha definito una II classe di qualità (valore 0,70) indice di un buon Stato Ecologico della Comunità Ittica rinvenuta.

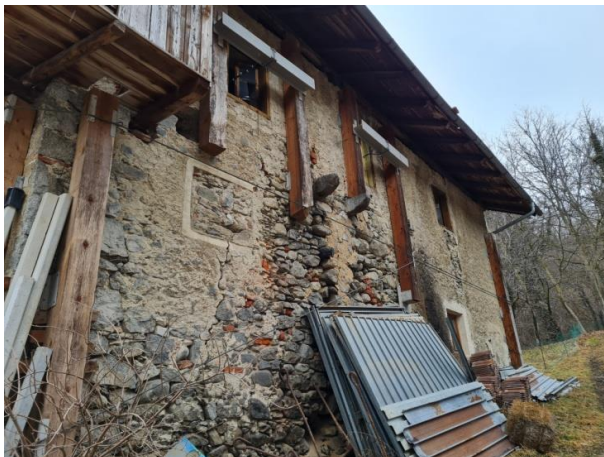
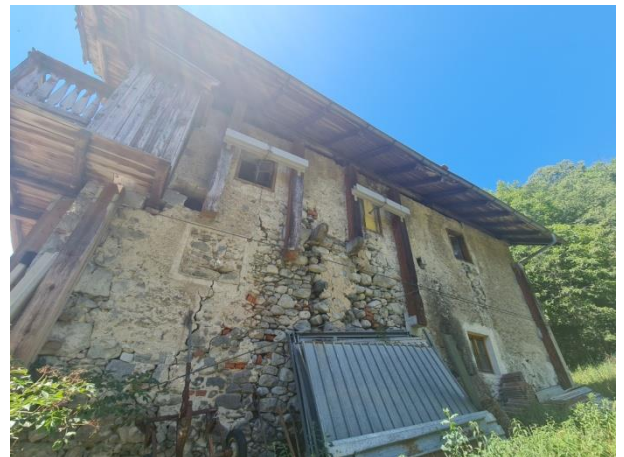
Dezember 2021 / Dicembre 2021

Keine besondere Veränderung im Bezug auf der vorige Inspektion (II Semester 2021).

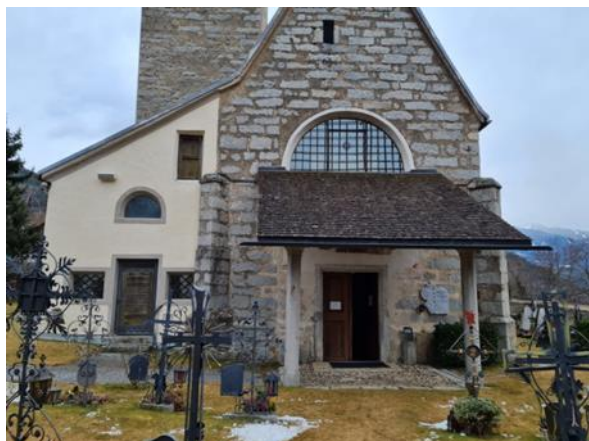
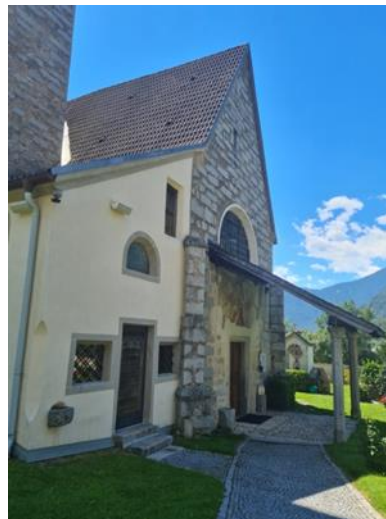
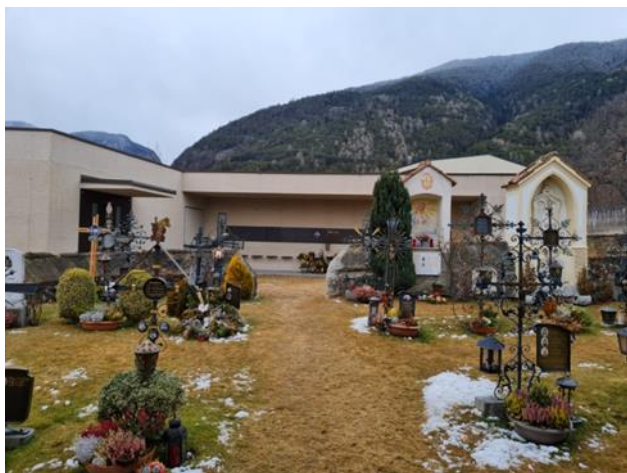
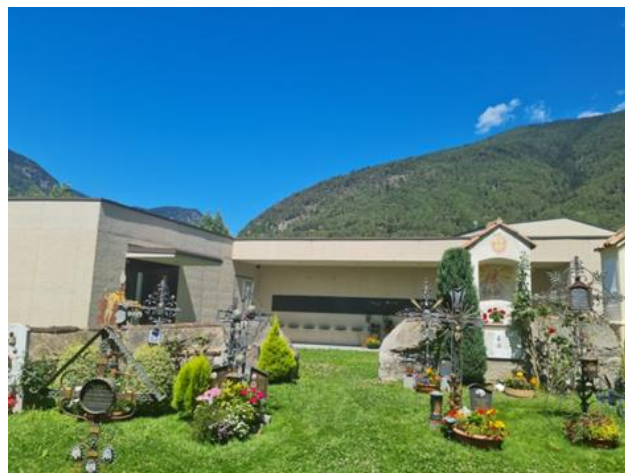
Außerhalb und innerhalb des Kirchleins sind keine nennenswerten Veränderungen zu verzeichnen.

Nessuna variazione apprezzabile sia all'esterno che all'interno della chiesetta.

Außerhalb und innerhalb des Kirchleins sind keine nennenswerten Veränderungen zu verzeichnen (II Semester 2021)

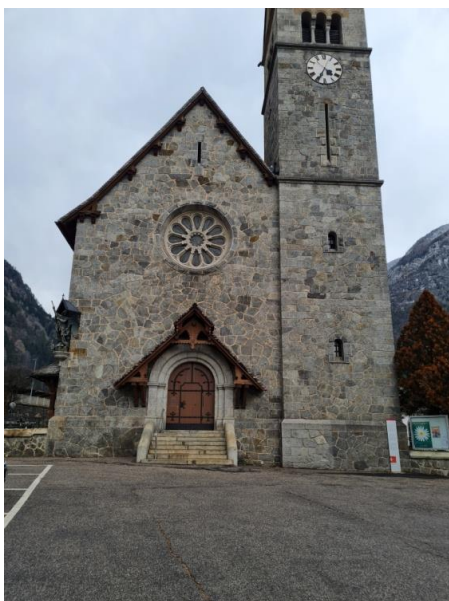
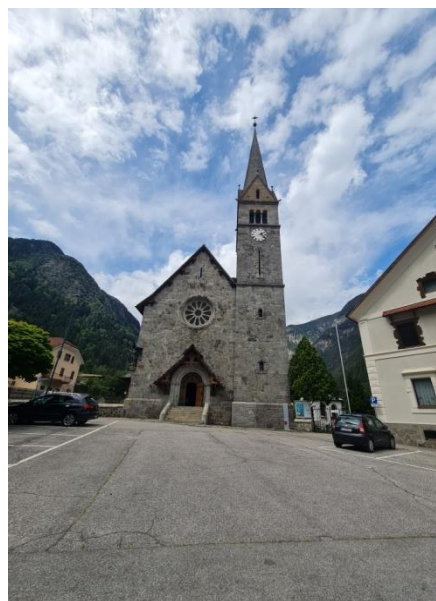
Außerhalb und innerhalb des Kirchleins sind keine nennenswerten Veränderungen zu verzeichnen.

Nessuna variazione apprezzabile sia all'esterno che all'interno della chiesetta.

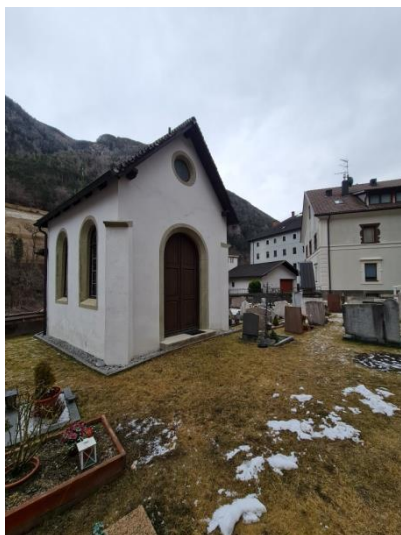
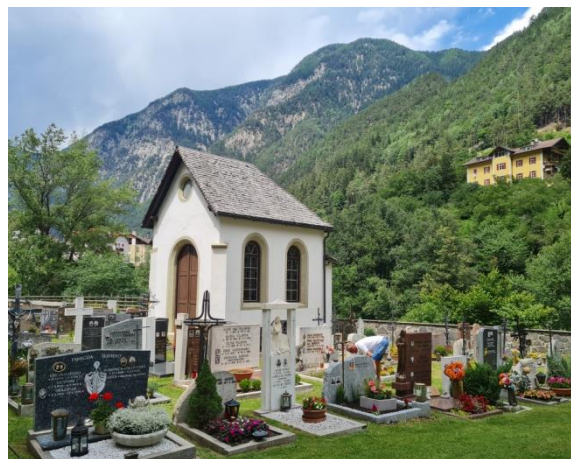
Außerhalb und innerhalb des Kirchleins sind keine nennenswerten Veränderungen zu verzeichnen (II Semester 2021)

Nessuna variazione apprezzabile sia all'esterno che all'interno della chiesetta rispetto al sopralluogo effettuato nel II semestre 2021.

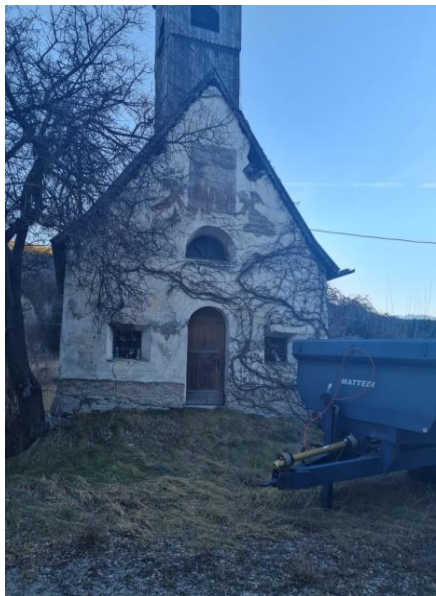
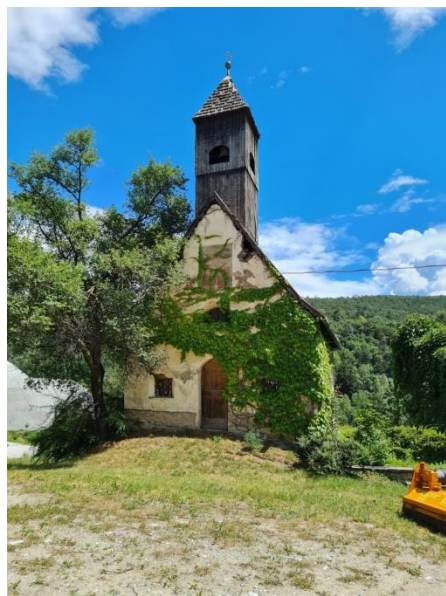
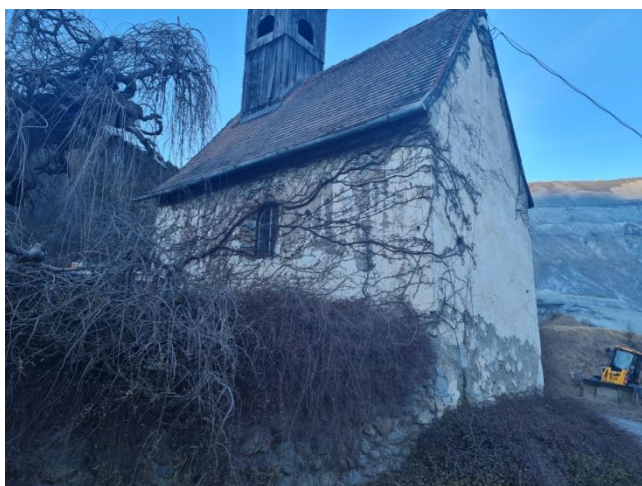
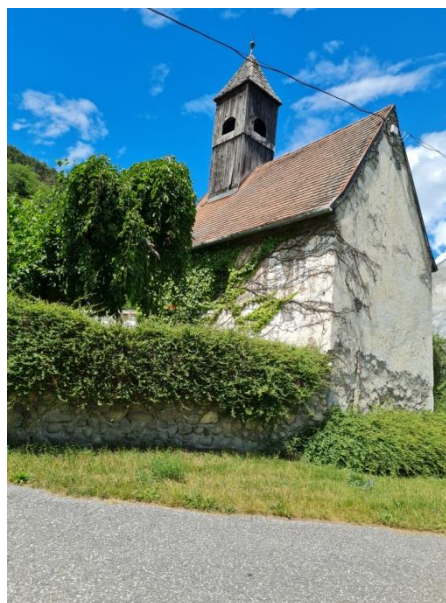
17.4 Kirche Sossai (Hinterrigger)

Keine besondere Veränderung im Bezug auf der vorige Inspektion (II Semester 2021).

Nessuna variazione di rilievo rispetto al sopralluogo effettuato nel II semestre 2021.

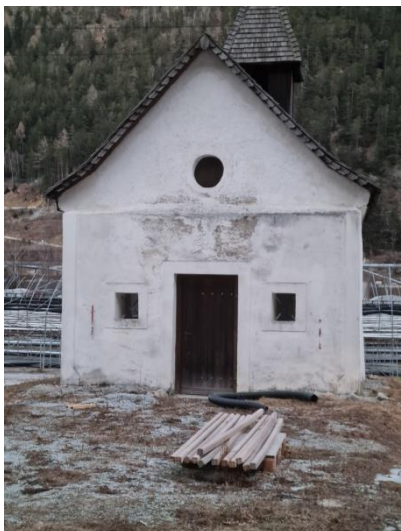
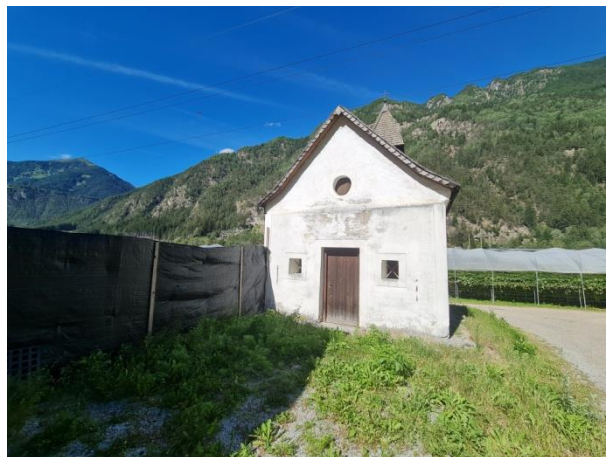
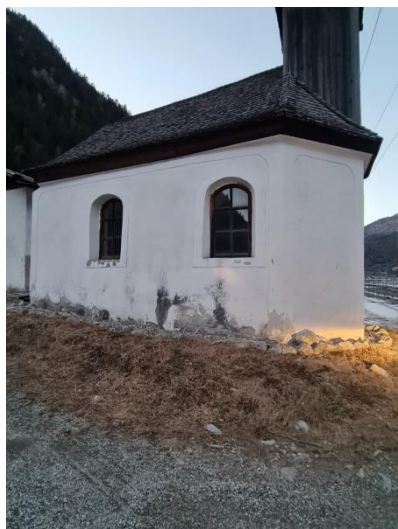
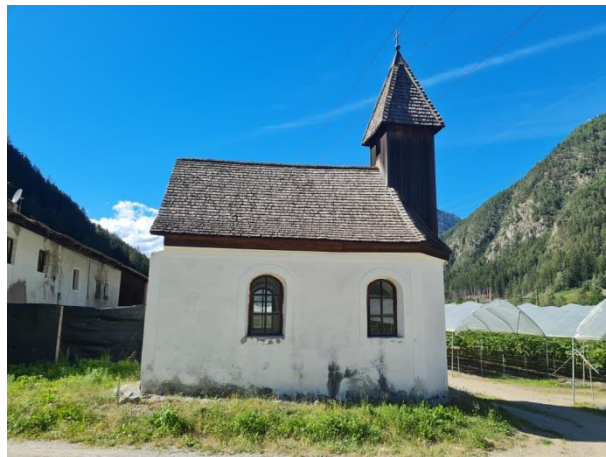
17.5 Kappelle beim Obergenuer Hof (Genauen)

Keine besondere Veränderung im Bezug auf der vorige Inspektion (II Semester 2021).

Nessuna variazione di rilievo rispetto al sopralluogo effettuati nel II semestre 2021.
