BRENNER BASISTUNNEL

Umweltbeweissicherung

Baulos Mauls 2 - 3

Fachbereich	Settore
Umwelttechnik	Tecnica ambientale
Dokumentenart	Tipo documento
Technischer Bericht	Rapporto tecnico
Titel	Titolo
Monats Bericht Januar – Juni 2022	Relazione semestrale Gennaio – Giugno 2022

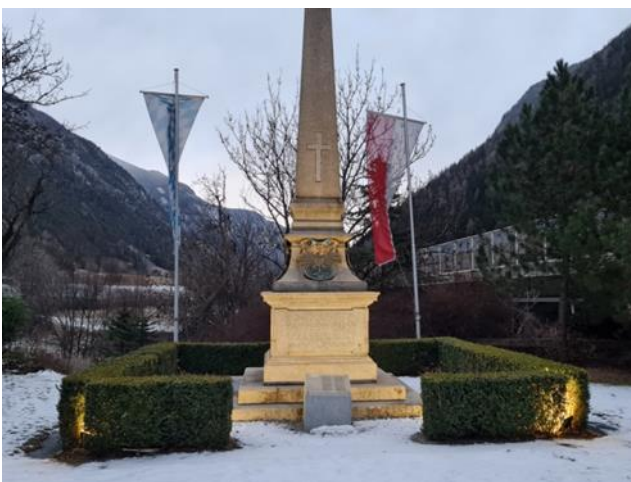
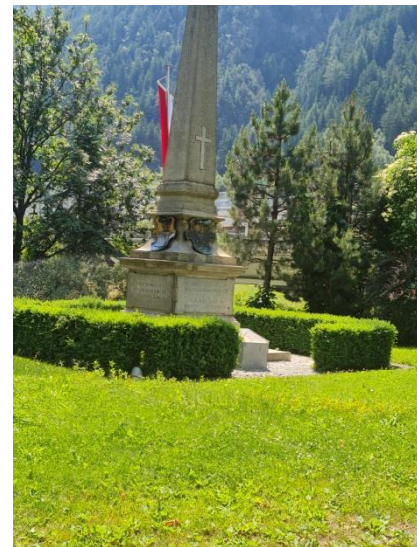
17.6 Obelisk auf steinernem Unterbau (Sachsenklemme)

Keine besondere Veränderung im Bezug auf der vorige Inspektion (II Semester 2021).

Nessuna variazione di rilievo rispetto al sopralluogo effettuati nel II semestre 2021.
