Ferrara 21/02/2022

Rif.: FE/DIR/Prot 9/22

Oggetto: Richiesta informazioni in relazione ad episodio di mancata erogazione di energia elettrica presso il sito multi societario di Ferrara del 09/02/2022.

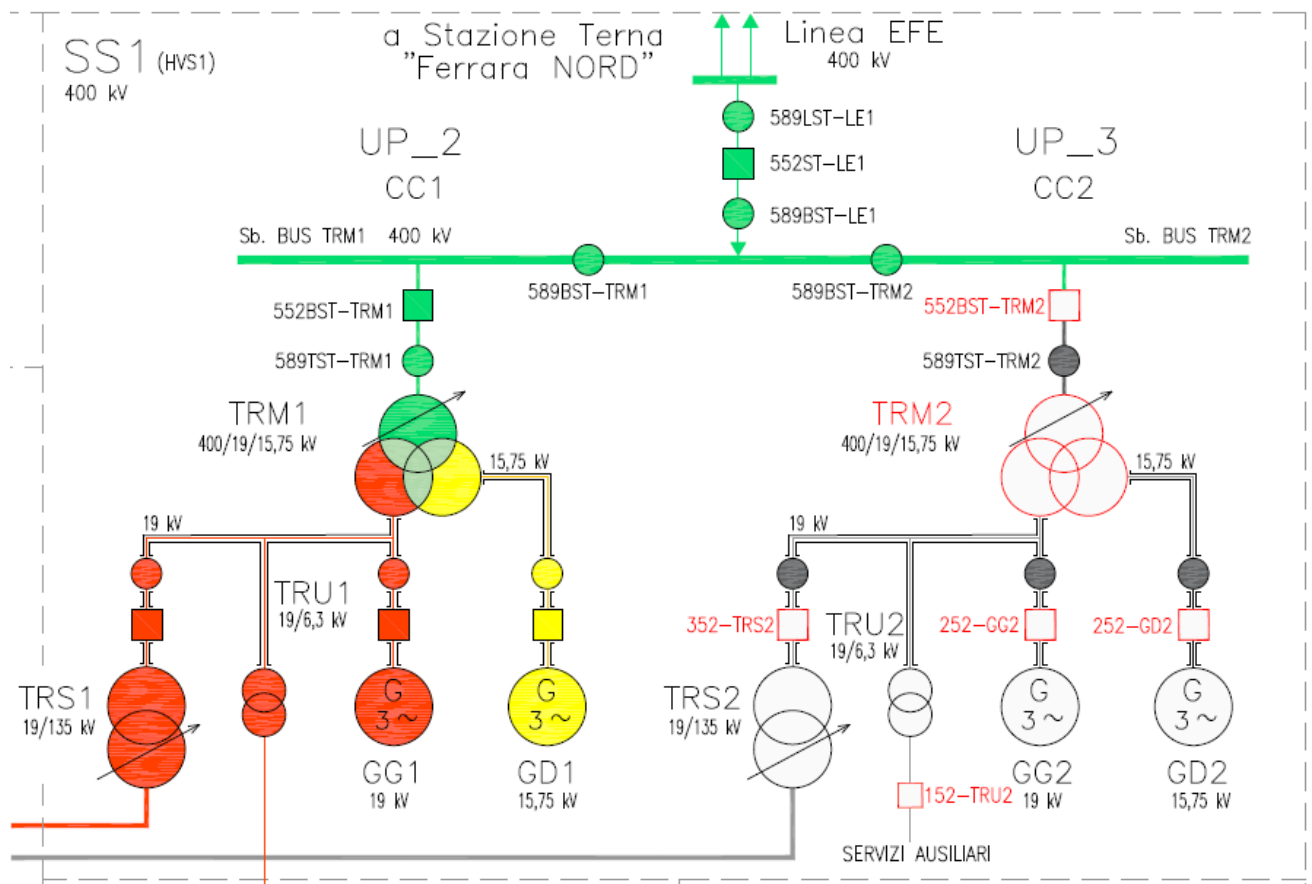
- l'apertura dell'interruttore "552-BST-TRM2" 400 kV
- l'apertura degli interruttori di macchina 252-GG2 (*Generatore Turbina a Gas 19 kV*) e 252-GD2 (*Generatore Turbina a Vapore 15,75 kV*) con conseguente blocco dell'impianto CC2 (*Ciclo Combinato 2*),
- l'apertura dell'interruttore 352-TRS2 19kV del trasformatore 19/132 kV TRS2 che alimenta, insieme al TRS1, il sistema di Sbarre 132 kV della Stazione S2
- l'apertura dell'interruttore 152-TRU2 6 kV del TRU2 che alimentai servizi Ausiliari del Ciclo Combinato 2

Il Gruppo CC1 è rimasto regolarmente in marcia, in parallelo con la Rete Elettrica Nazionale, tramite la Stazione Terna "Ferrara Nord" e con il trasformatore TRS1 19/132 kV in alimentazione al Sistema di "**Sbarre B**" della Stazione S2, con un carico residuo di Stabilimento post-evento di circa 35 MW.
