C22FSTR001WR027_00

TITLE: Relazione viabilità di accesso

**“IMPIANTO EOLICO DI 54 MW IN LOCALITA' PIANA DELLA TAVERNA”
COMUNI DI STIGLIANO E CRACO (MT)**

RELAZIONE VIABILITA' DI ACCESSO

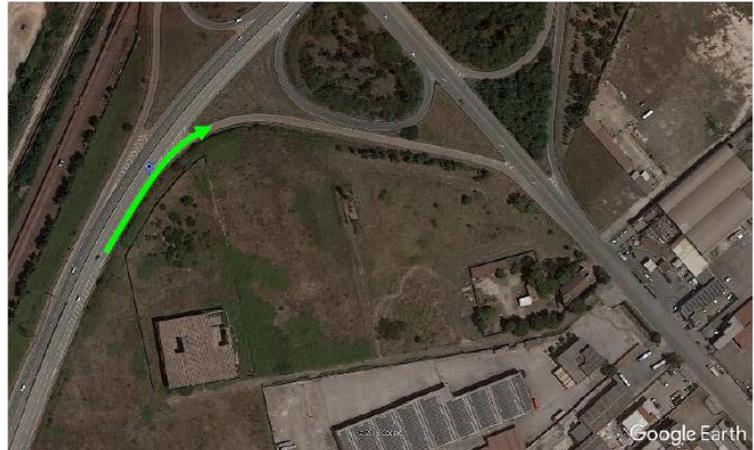
Figura 10: P2 - I tre cartelli stradali a sinistra e i 2 pali necessitano di essere rimossi. (Coordinate: N 40.488818°
E 17.209375°)

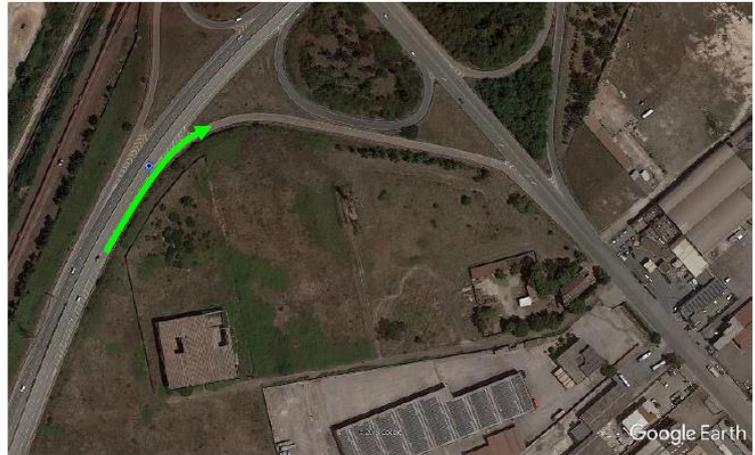
Figura 11: P2 - I tre pali necessitano di essere rimossi (Coordinate: N 40.488818° E 17.209375)

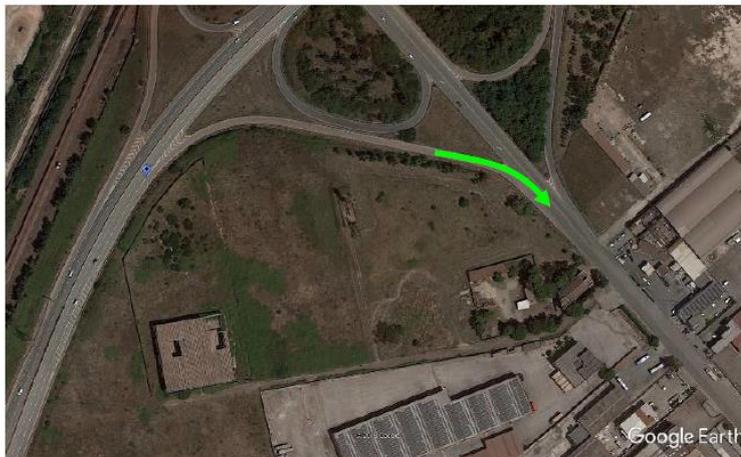
Figura 12: P3 – I due segnali stradali necessitano di essere rimossi (Coordinate: N 40.488446° E 17.211851°)

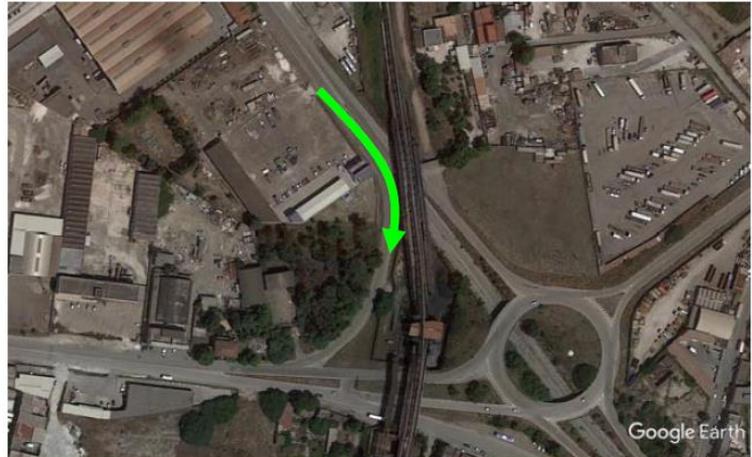
Figura 13: P4 – I quattro pali a sinistra necessitano di essere rimossi (Coordinate: N 40.485647° E 17.214665°)

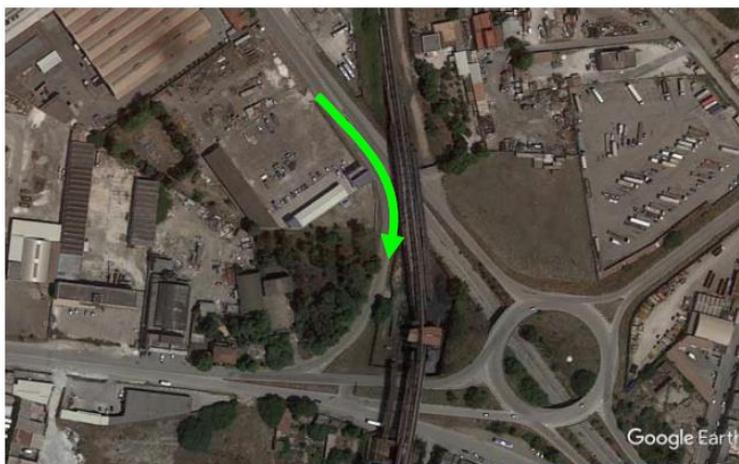
Figura 14: P5 - Lo spartitraffico deve essere reso accessibile mentre il cartello stradale deve essere rimosso.
(Coordinate: N 40.485445° E 17.214879°)

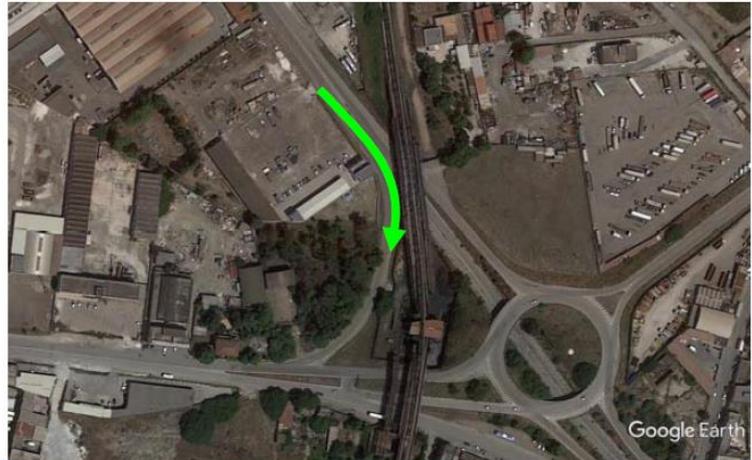
Figura 15: P6 - Gli alberi, la vegetazione e la ringhiera a sinistra devono essere rimossi per l'intero raggio di curvatura. (Coordinate: N 40.484992° E 17.215298°)

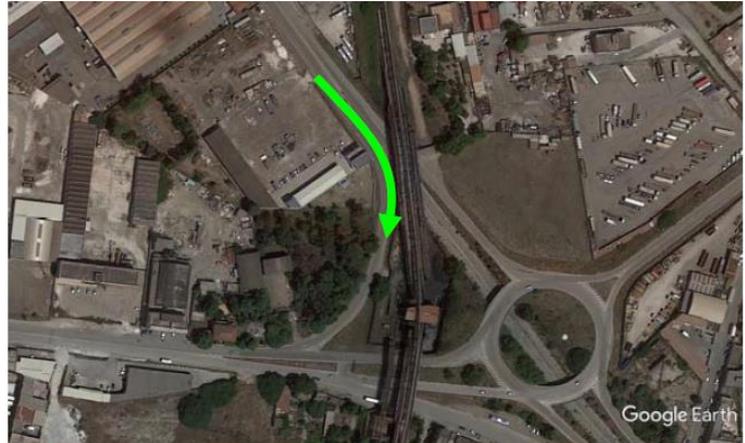
Figura 16: P7 - La ringhiera a sinistra deve essere rimossa. Gli alberi e la vegetazione su entrambi i lati devono essere tagliati. La strada a destra deve essere allargata e resa accessibile di 3 metri per una lunghezza di 60 metri. (Coordinate: 40.484704° E 17.215411°)

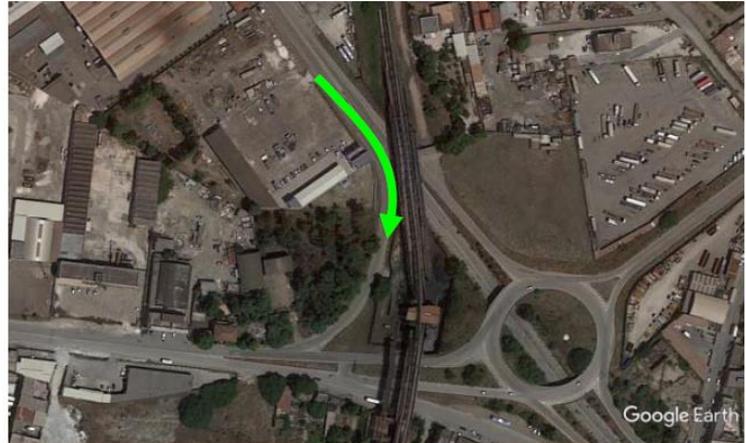
Figura 17: P8 - Il palo a sinistra e il guardrail devono essere rimossi, mentre l'area a sinistra deve essere resa accessibile. Gli alberi e la vegetazione sulla destra devono essere tagliati. (Coordinate: N 40.484188° E 17.215333°)

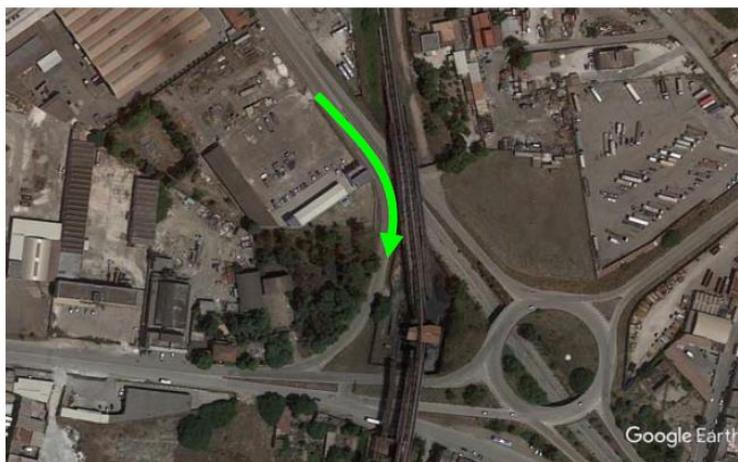
Figura 18: P9 - Gli alberi e la vegetazione sulla destra devono essere tagliati. Il cartello stradale sulla destra necessita di essere rimosso. (Coordinate: N 40.483861° E 17.215056°)

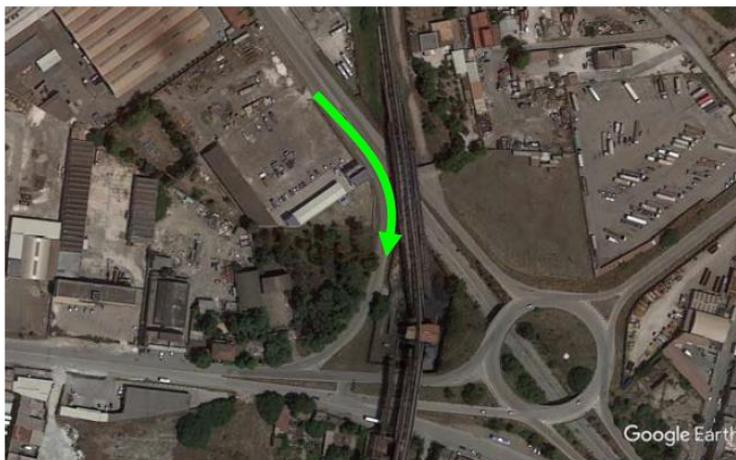
Figura 19: P10 - Il palo a sinistra deve essere rimosso. Lo spartitraffico e il guardrail al centro devono essere rimossi per una lunghezza di 40 metri. La vegetazione sulla destra necessita di essere tagliata. (Coordinate: N 40.483703° E 17.214653°)

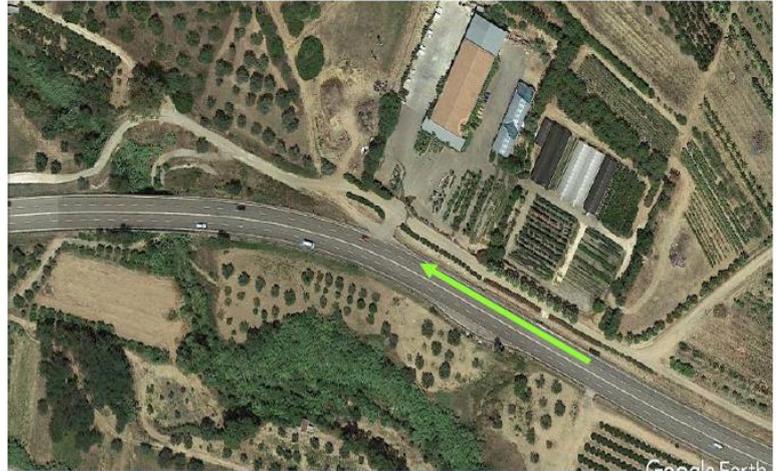
Figura 26: P15 - In questo punto risulta un restringimento di carreggiata a causa di lavori in corso. Lo stato di avanzamento dei lavori e la fattibilità dell'utilizzo di questo percorso devono essere verificati dai permessi di prova dei trasporti. (Coordinate: N 40,3949° E 16,70479°)

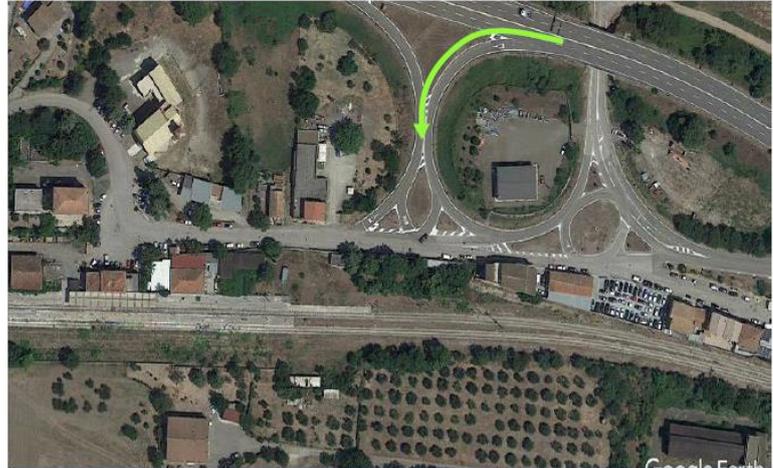
Figura 33: P20 – Necessitano di essere rimossi: gli alberi e la vegetazione sulla destra della SS 407, il grande segnale direzionale sulla SS 407, gli alberi e la vegetazione sulla destra, lo spartitraffico e tutti i segnali stradali mostrati nell'immagine. (Coordinate: N 40,59357° E 16,24283°)

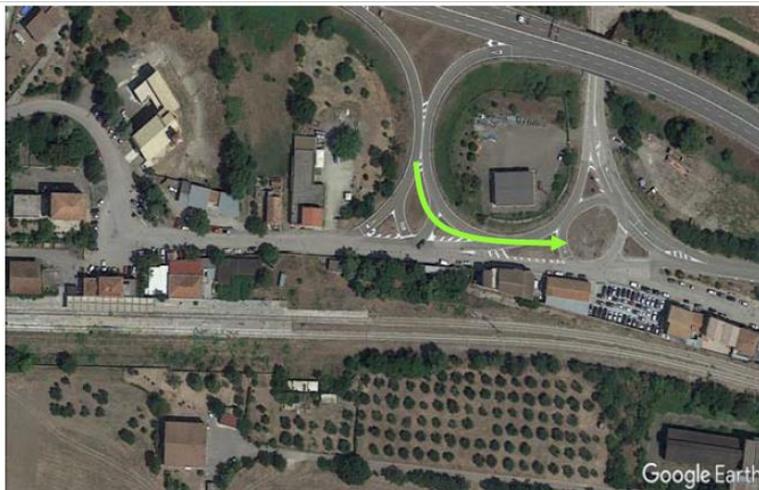
Figura 35: P21 - In quest'area deve essere imposto un divieto di sosta per poter manovrare con i convogli peggiori. (Coordinate: N 40,59357° E 16,24283°)

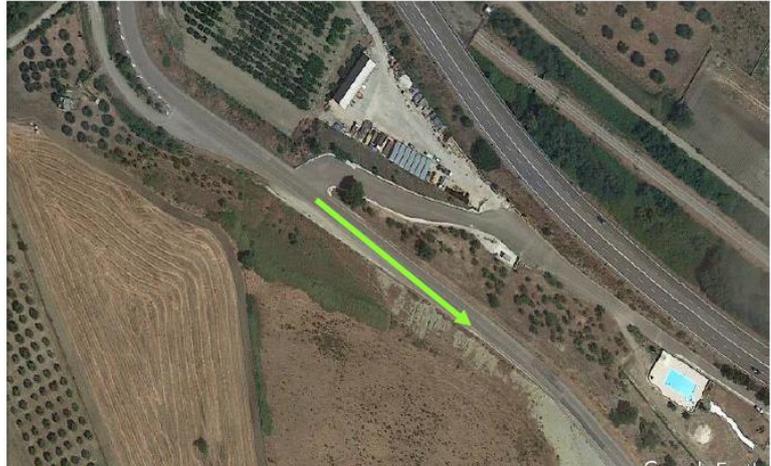
Figura 43: P28 - Da questo punto, la strada è crollata in diversi punti come mostra il segnale stradale e deve essere riparata fino all'area di trasbordo. Stabilizzata, livellata, compattata con una larghezza di almeno 6 metri. (Coordinate: N 40,59117° E 16,24771°)

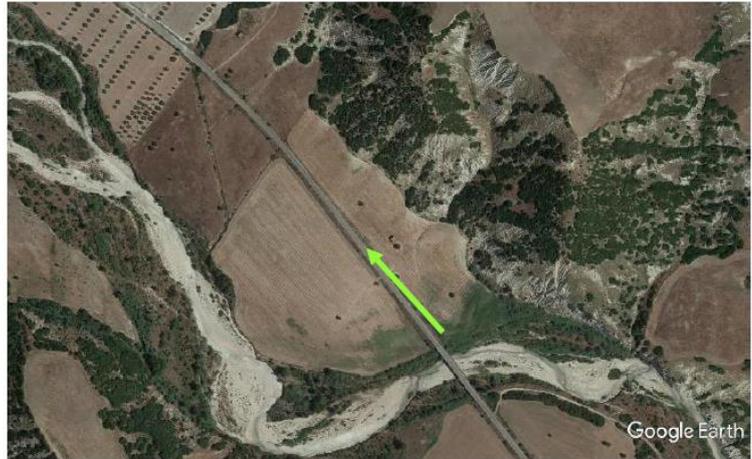
Figura 45: P29 – In questo punto sono presenti lavori in corso. È necessario verificare la tempistica del trasporto. (Coordinate: N 40.457147° E 16.347789°)

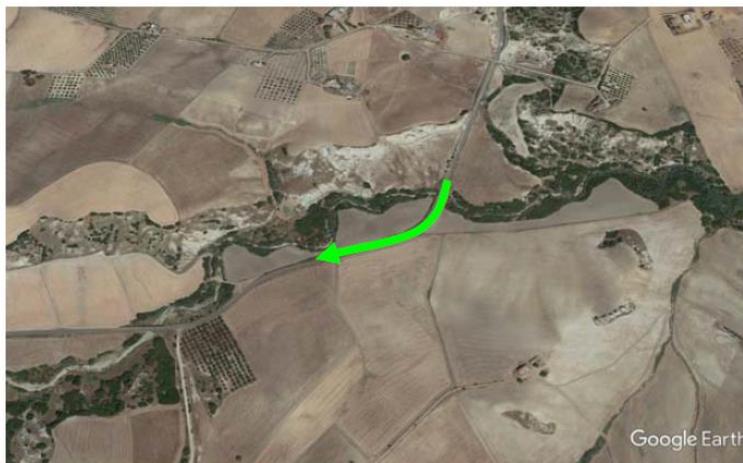
Figura 47: P30 – In questo punto sono presenti lavori in corso. È necessario verificare la tempistica del trasporto. (Coordinate: N 40.395515° E 16.363677°)

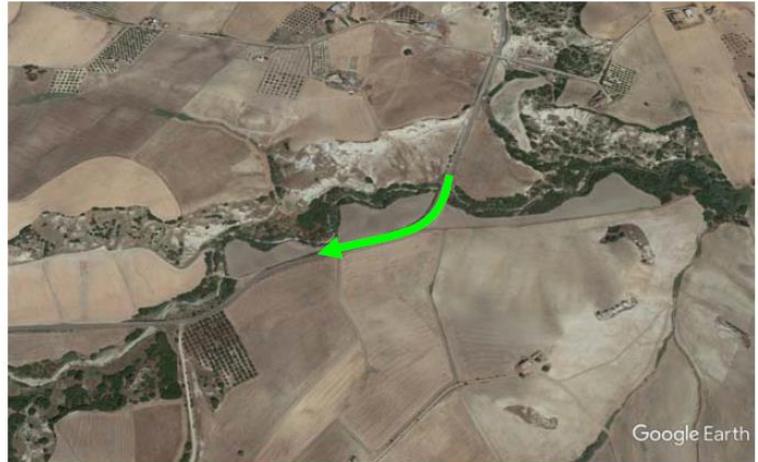
Figura 48: P31 - In questo punto è necessario creare l'area di trasbordo. (Coordinate: N 40.394481° E 16.362286°)

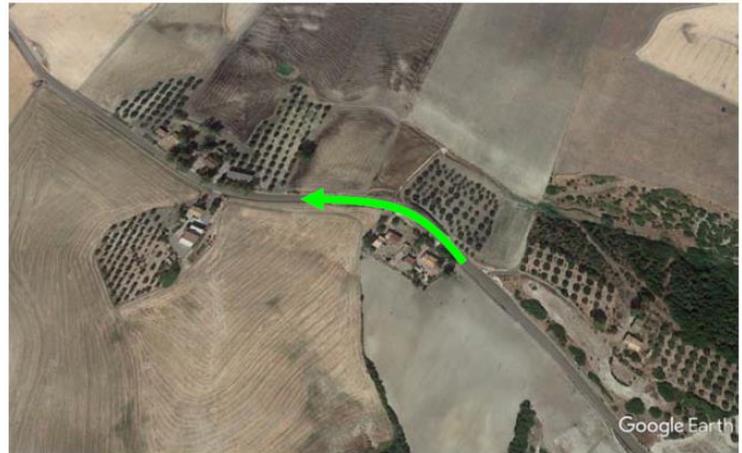
Figura 50: P32 - Il cavo necessita la rimozione. (Coordinate: N 40.386254° E 16.337137°)

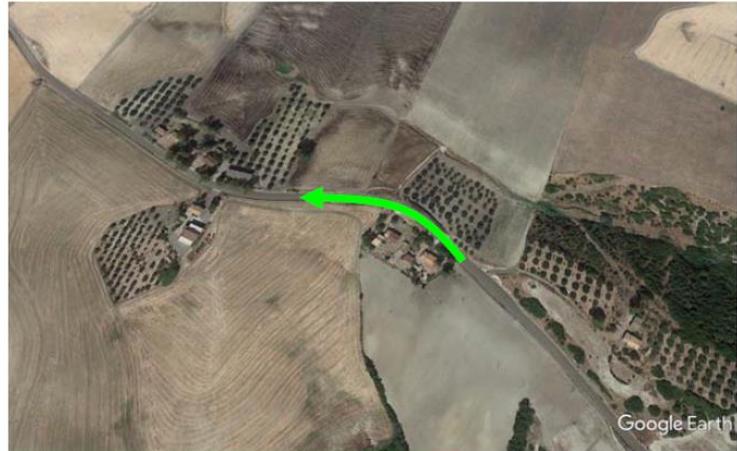
Figura 51: P33 - Il cavo deve essere rimosso. I rami degli alberi che sporgono sulla strada devono essere tagliati. (Coordinate: N 40.384080° E 16.335892°)

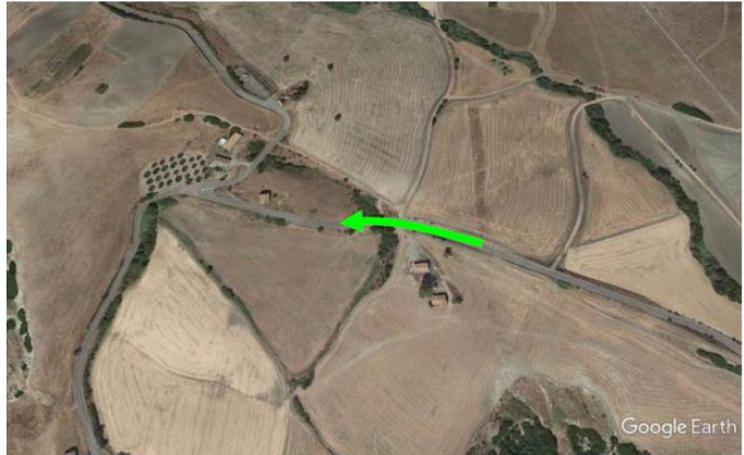
Figura 52: P34 – I cavi necessitano la rimozione. (Coordinate N 40.378738° E 16.329155°)

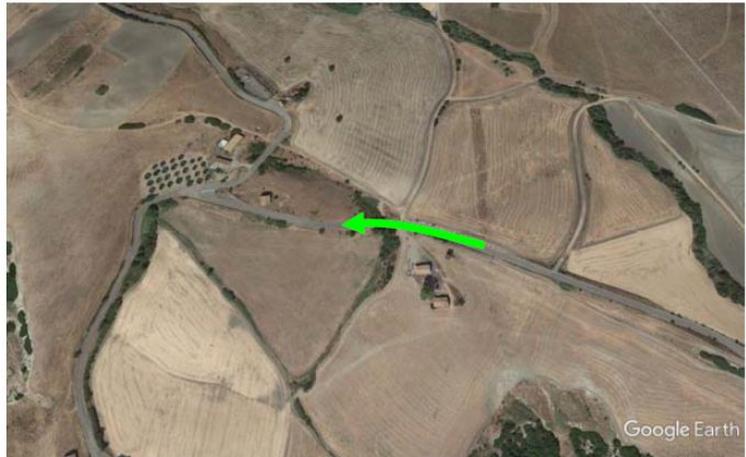
Figura 53: P35 - In questo punto la strada risulta crollata e necessita di essere riparata. Stabilizzata, livellata, compattata con una larghezza di almeno 6 metri. (Coordinate: N 40.377579° E 16.328609°)
