TRATTA A.V./A.C. TERZO VALICO DEI GIOVI
PROGETTO ESECUTIVO

Rapporto annuale 2022
Monitoraggio Ambientale
Corso d'opera
Suolo

File: IG51-00-E-CV-RO-IM00-C3-026-A00

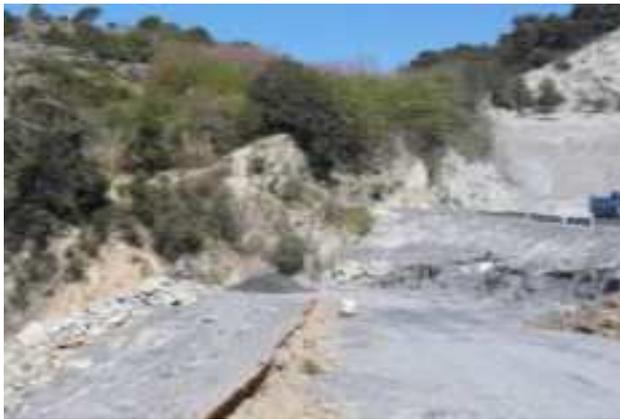
I campagna 04/02/2022

Nel corso dei rilievi non sono stati notati segni di degradazione del suolo nelle aree limitrofe legati all’attività di cantiere.

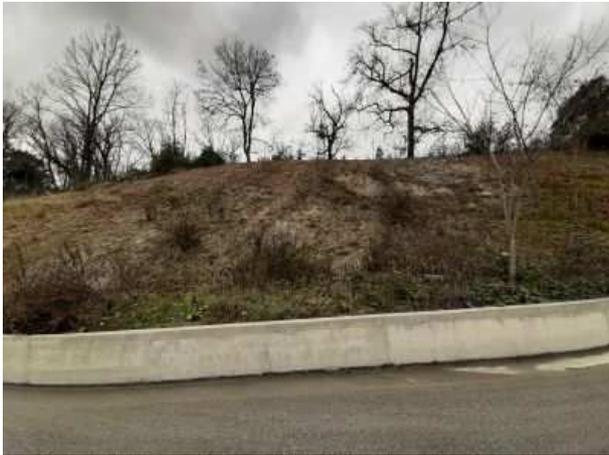
I campagna 04/02/2022

Immediatamente a monte del cantiere si sviluppa una formazione boschiva a prevalenza di roverella (*Quercus pubescens*). Il quadro pedologico generale delle aree limitrofe al cantiere non è risultato deteriorato, anche in virtù delle opere di contenimento eseguite.

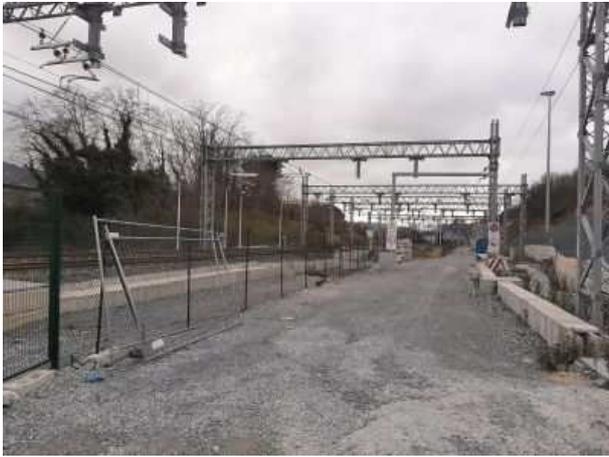
I campagna 04/02/2022

Nel corso dell’anno non sono stati riscontrati modificazioni significative e segni di degradazione del suolo.

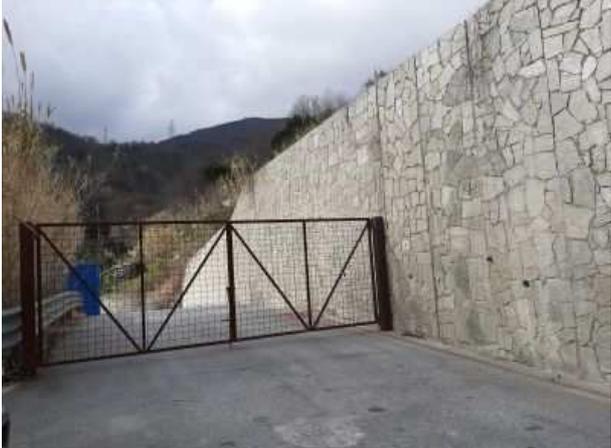
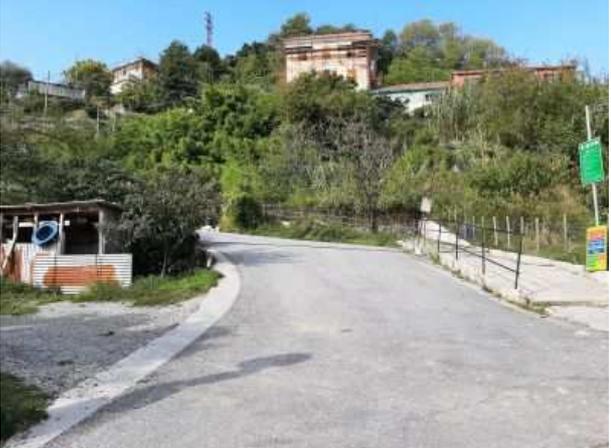
I campagna 04/02/2022	II campagna 01/04/2022

L'area interessata dall'opera è occupata prevalentemente da orti e giardini privati e da formazioni forestali lungo il Rio Trasta. Nelle aree limitrofe all'area di cantiere non sono stati rilevati segni di degrado del suolo legati alle attività previste.

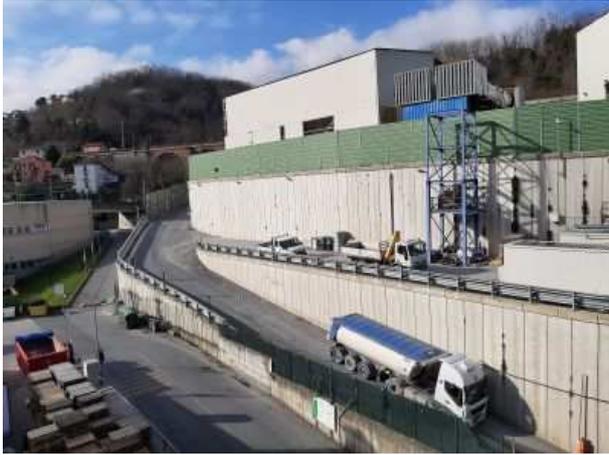
I campagna 04/02/2022

L’area di cantiere è circondata da orti e giardini privati a Nord e a Sud, da un’area industriale/commerciale a Est e da un’area boschiva a Ovest: pertanto in diversi punti non è stato possibile accedere per verificare da vicino lo stato di salute dei suoli limitrofi. In generale, non sono stati rilevati segni di compattazione e/o di degrado nei suoli delle aree limitrofe legati alle attività in corso e non si segnalano variazioni significative nel corso dell’anno.

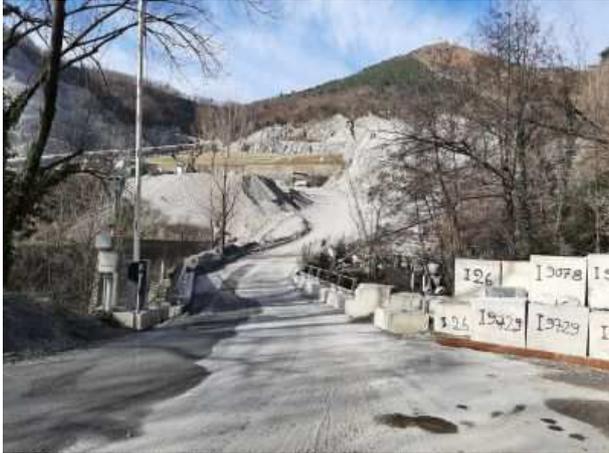
I campagna 04/02/2022

Al momento dei rilievi non sono stati notati segni di degradazione del suolo nelle aree limitrofe alla cava e nel complesso non sono state osservate variazioni significative nel corso dell’anno.

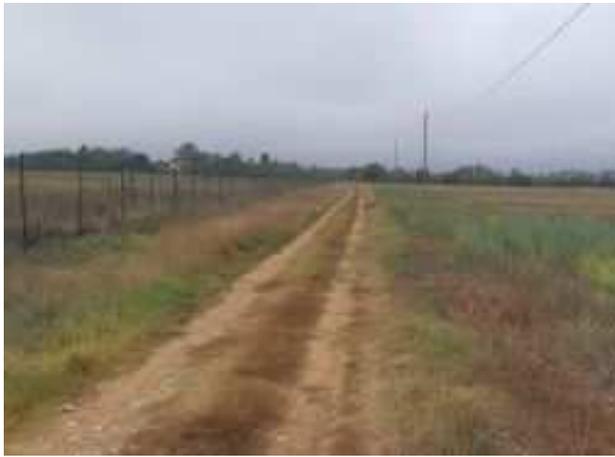
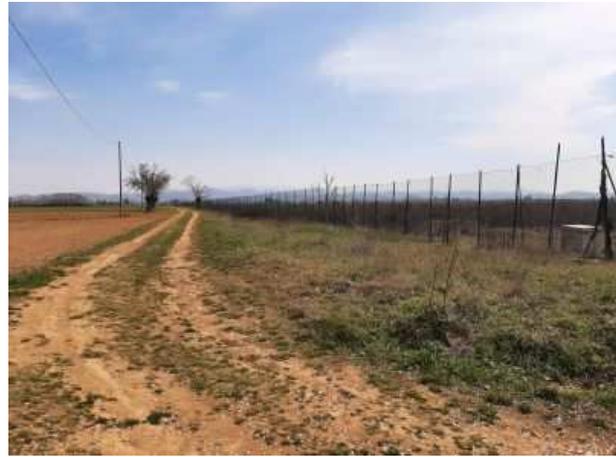
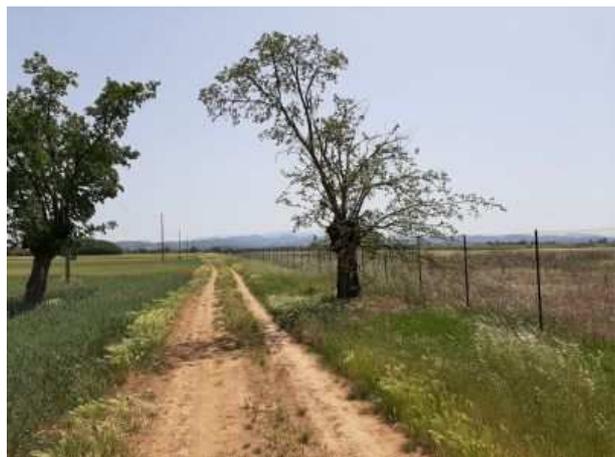
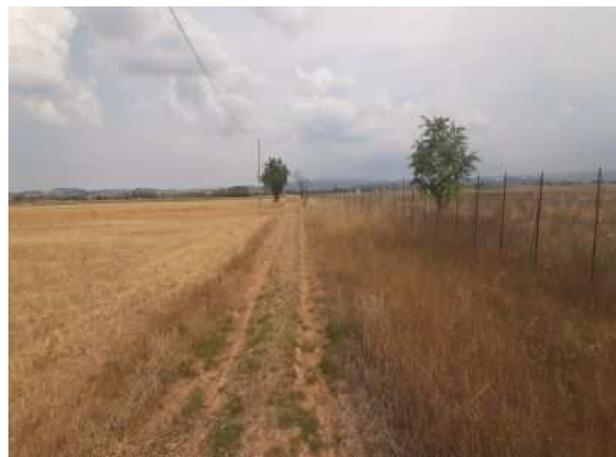
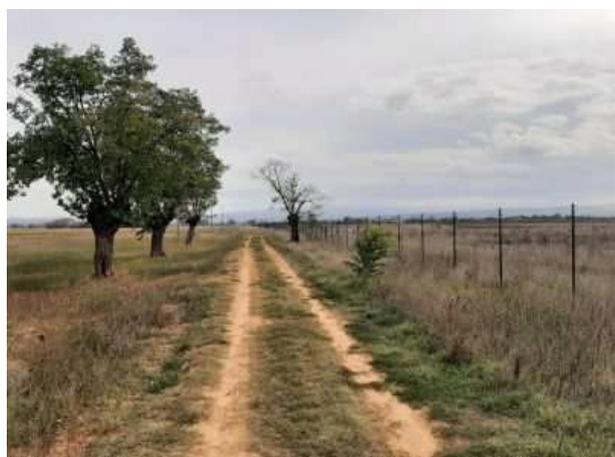
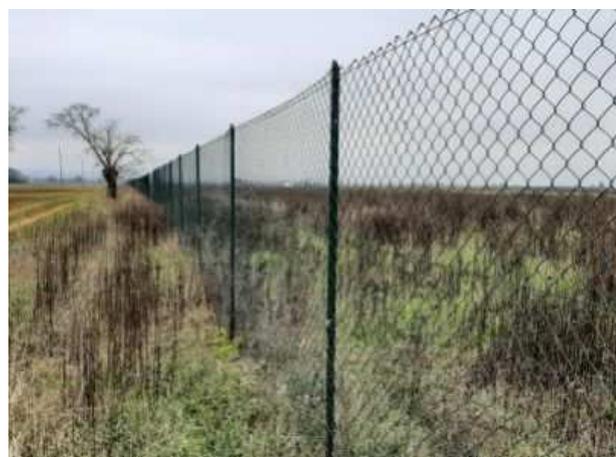
Il cantiere è inserito in un contesto pianeggiante a vocazione prevalentemente agricola. Nel corso dei rilievi dell'anno 2022 non sono stati notati segni di degradazione del suolo nelle aree limitrofe e nel complesso non sono state osservate variazioni significative.

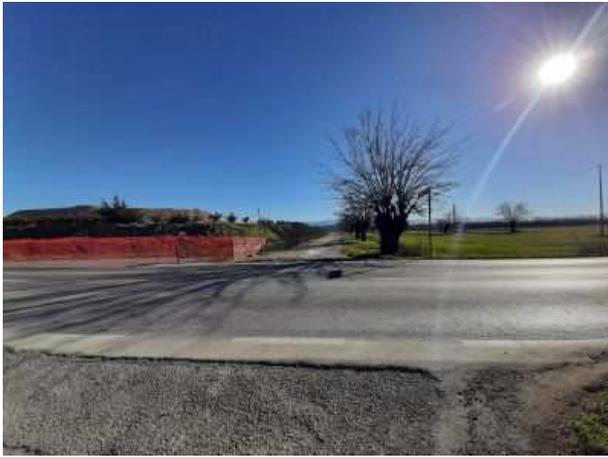
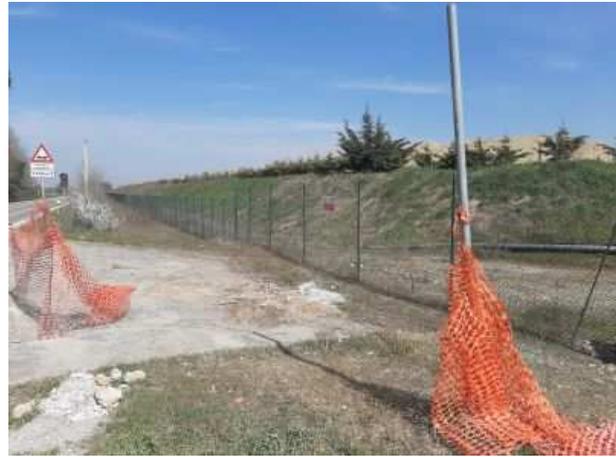
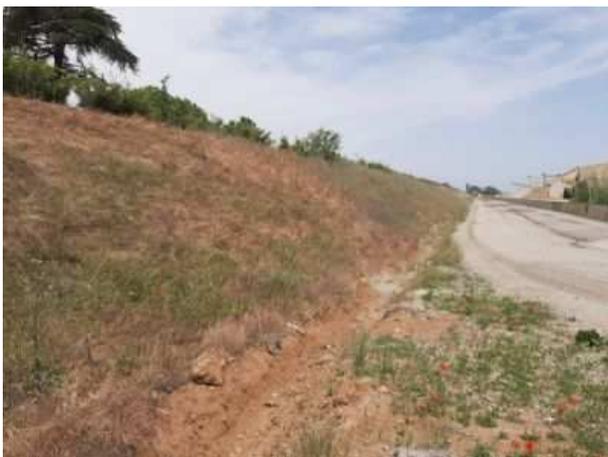
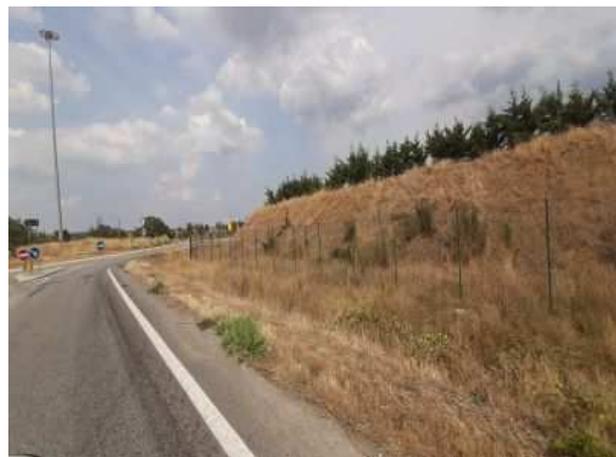
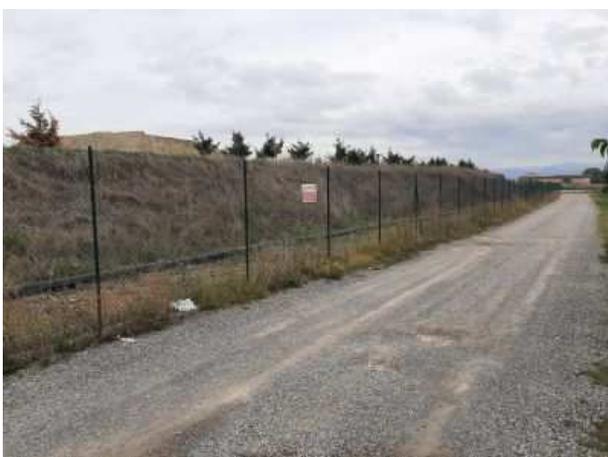
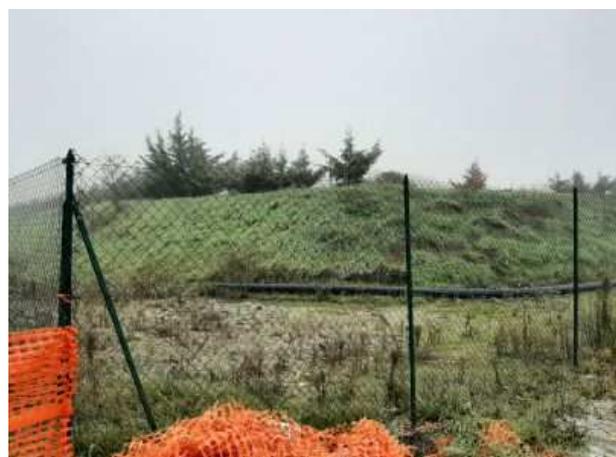
Nel corso dei rilievi dell'anno 2022 non sono stati notati segni di degradazione del suolo nelle aree limitrofe e nel complesso non sono state osservate variazioni significative.

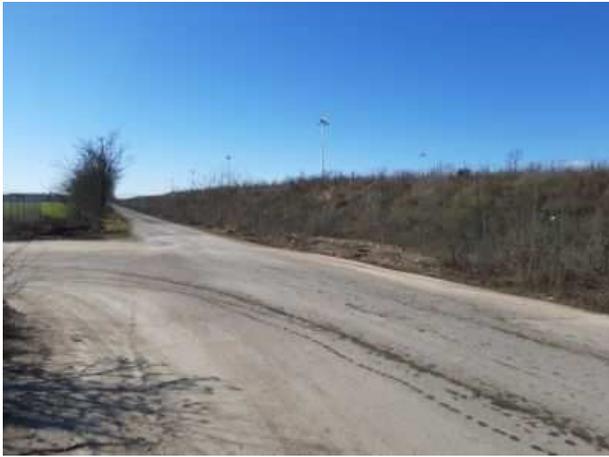
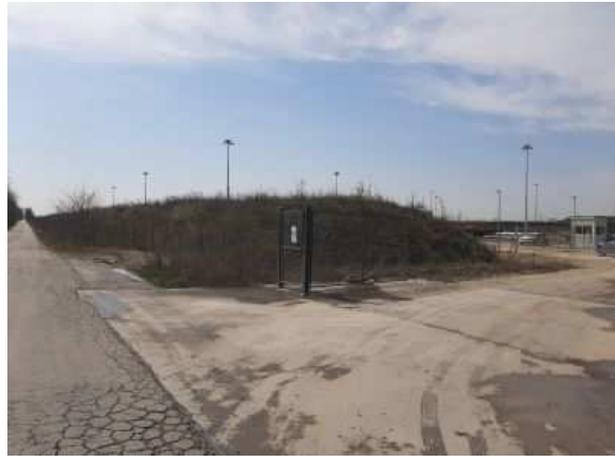
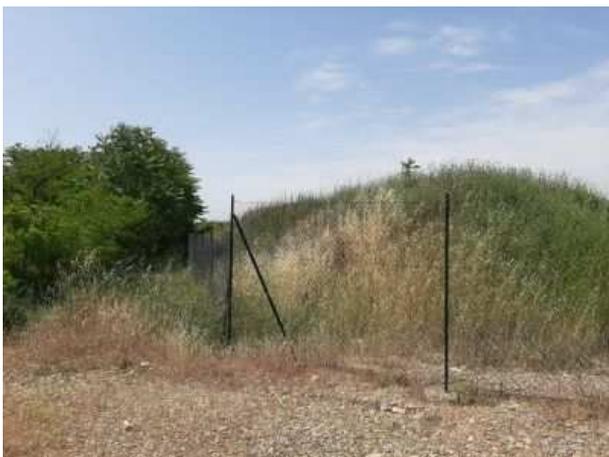
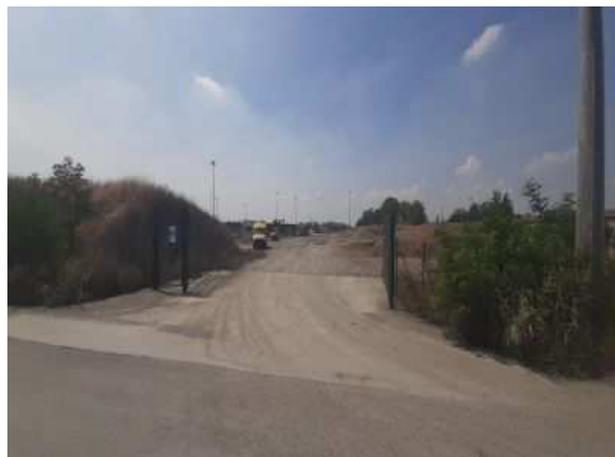
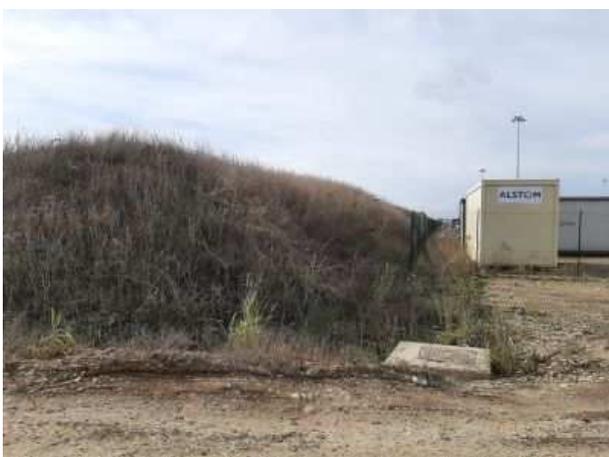
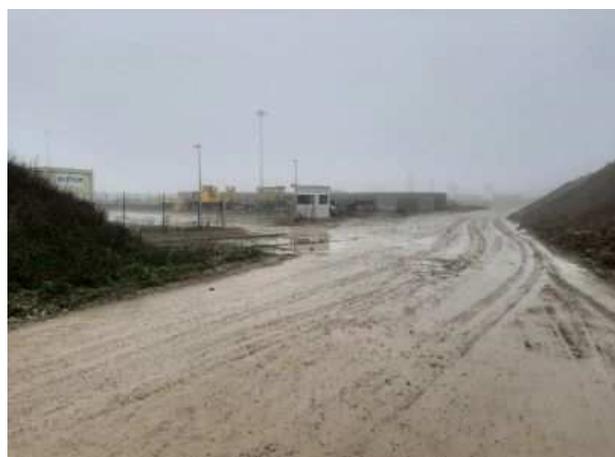
Nel corso dei rilievi dell’anno 2022 non sono stati notati segni di degradazione del suolo nelle aree limitrofe e nel complesso non sono state osservate variazioni significative.

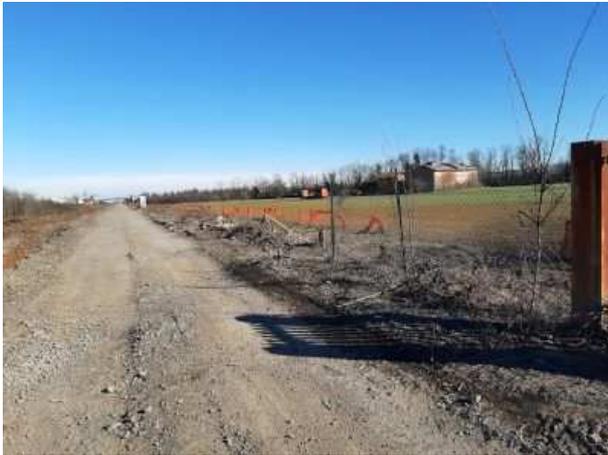
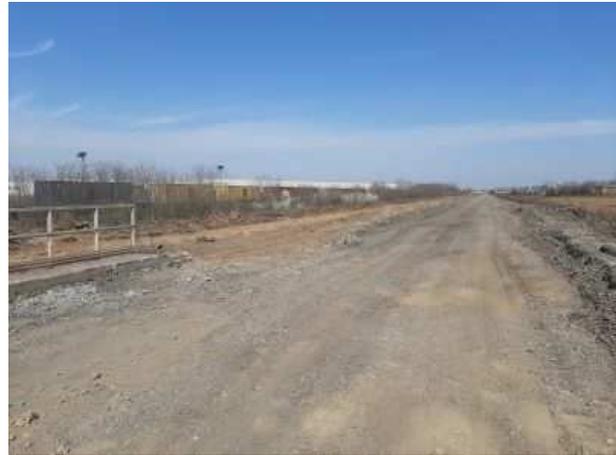
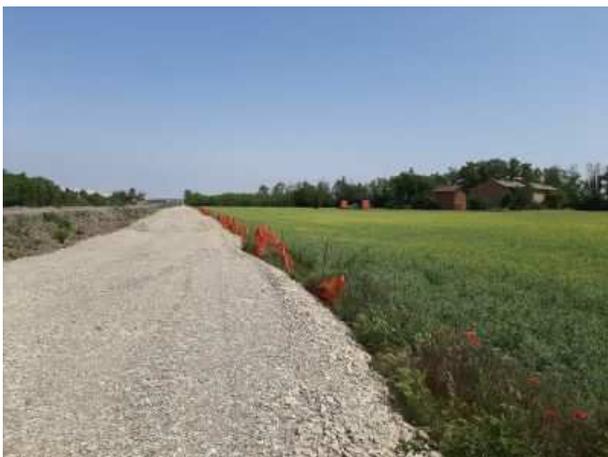
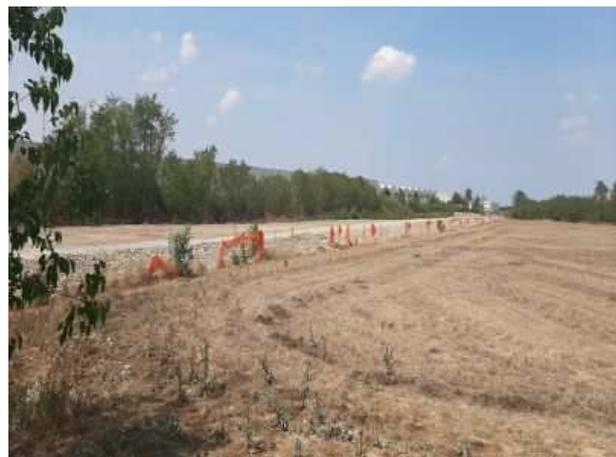
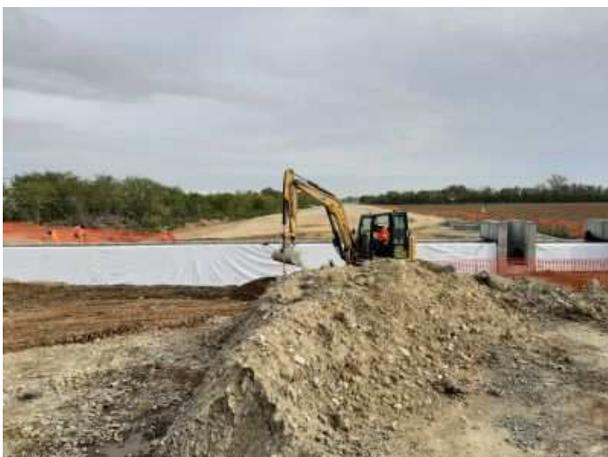
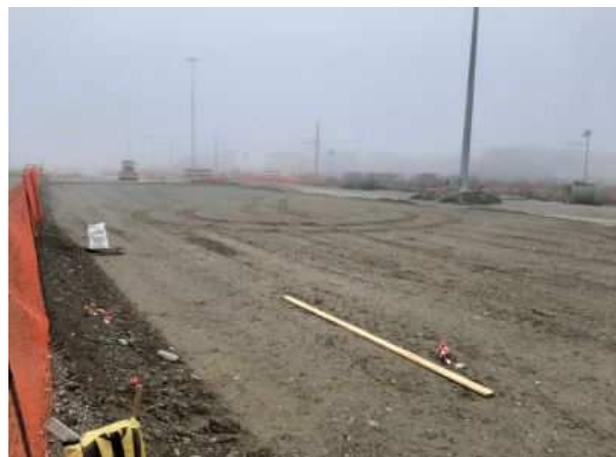
Nel corso dei rilievi dell’anno 2022 non sono stati notati segni di degradazione del suolo nelle aree limitrofe e nel complesso non sono state osservate variazioni significative.

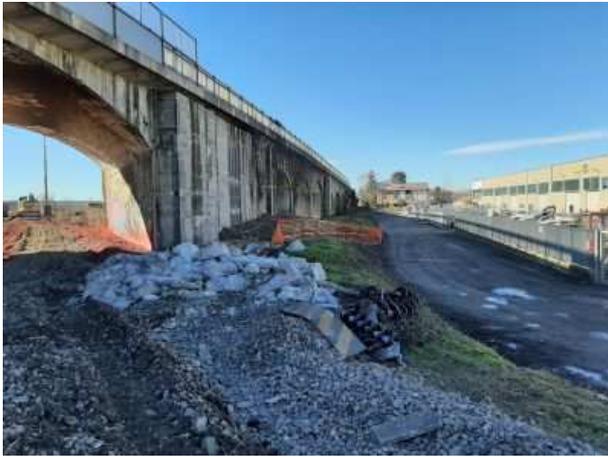
I campagna 04/02/2022

Le modifiche alla linea storica hanno riguardato la dismissione del sovrappasso ferroviario ma nel corso dei rilievi dell’anno 2022 non sono stati notati segni di degradazione del suolo nelle aree limitrofe.

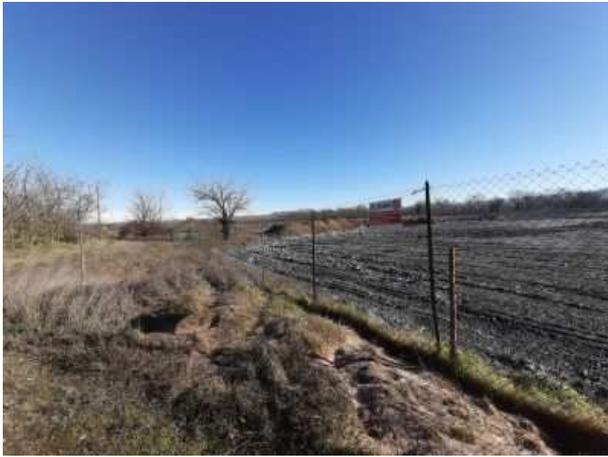
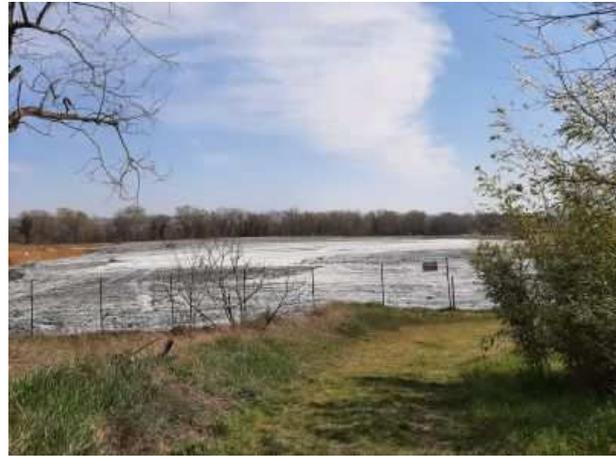
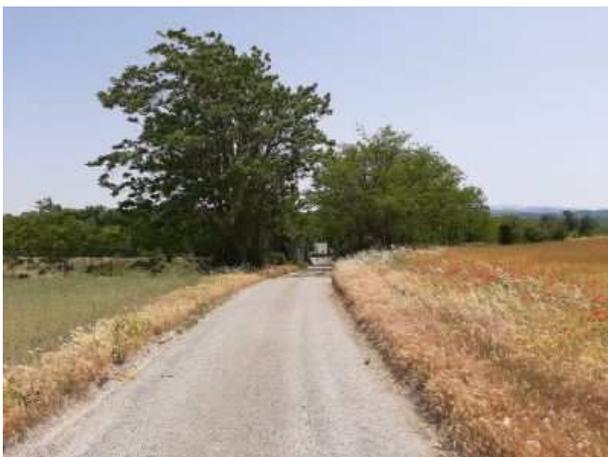
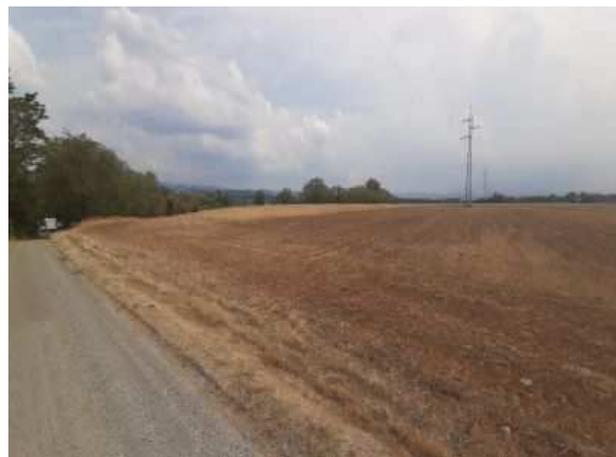
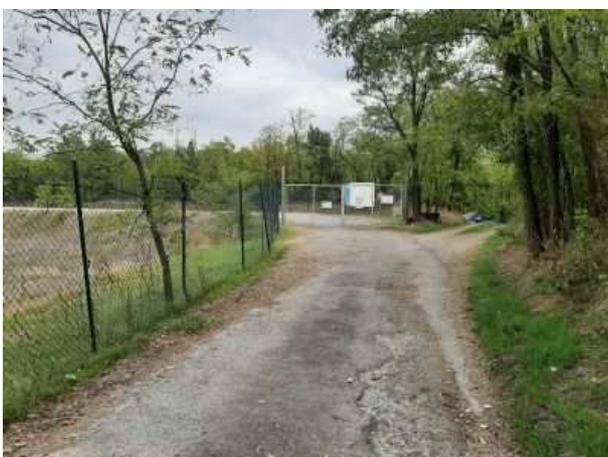
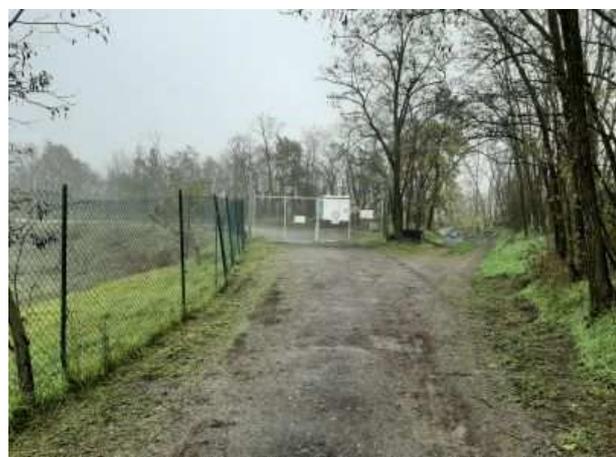
Nel corso dei rilievi dell’anno 2022 non sono stati notati segni di degradazione del suolo nelle aree limitrofe e nel complesso non sono state osservate variazioni significative.

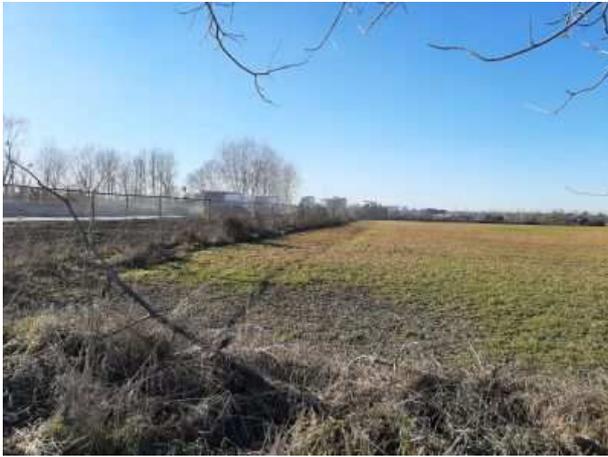
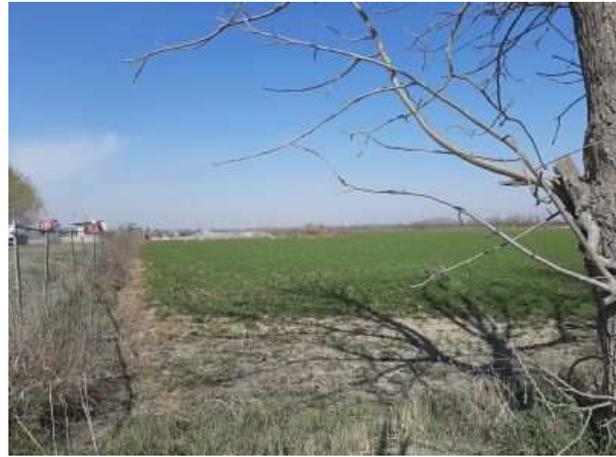
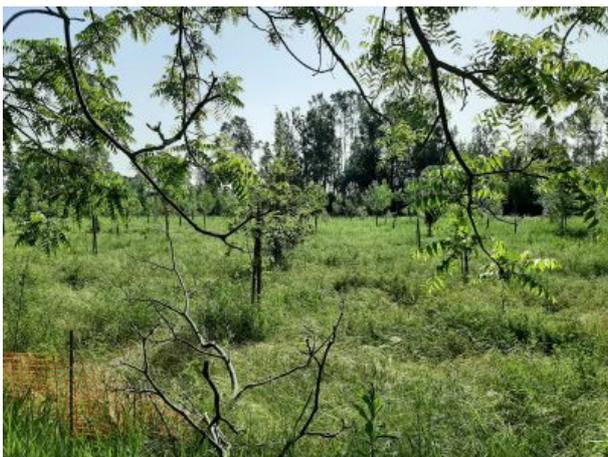
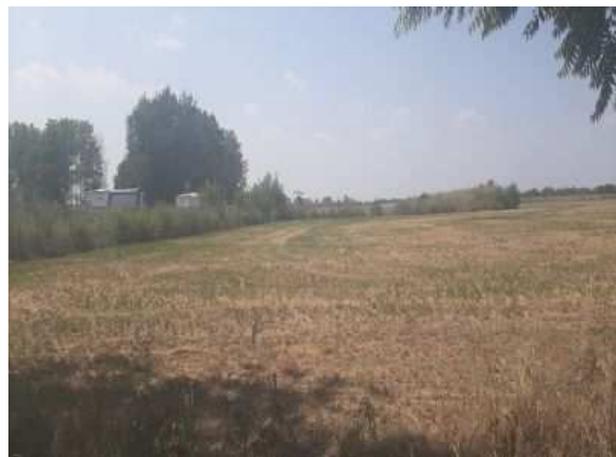
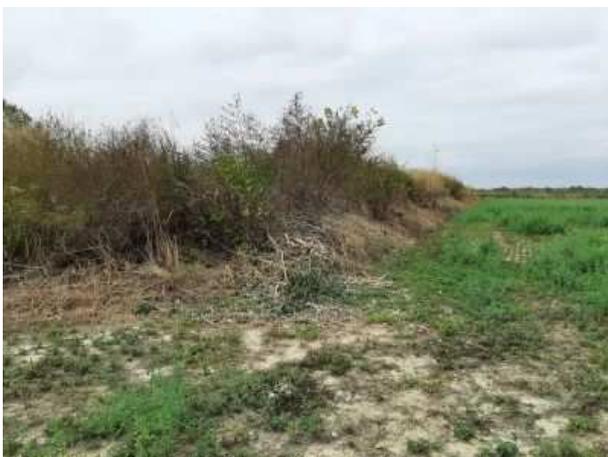
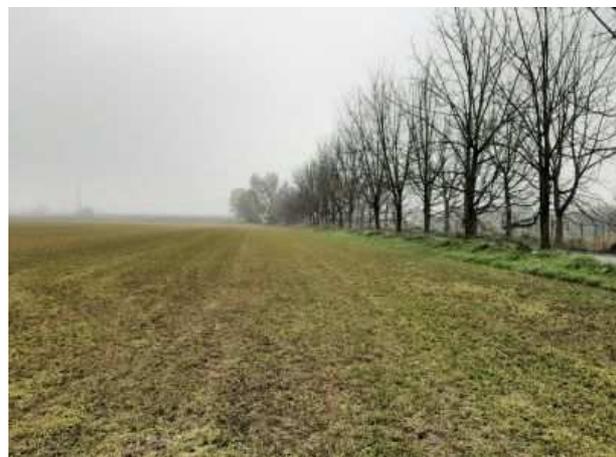
Nel corso dei rilievi dell’anno 2022 non sono stati notati segni di degradazione del suolo nelle aree limitrofe e nel complesso non sono state osservate variazioni significative.

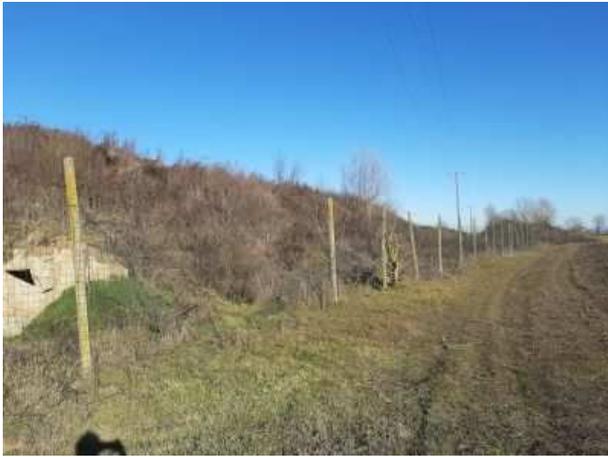
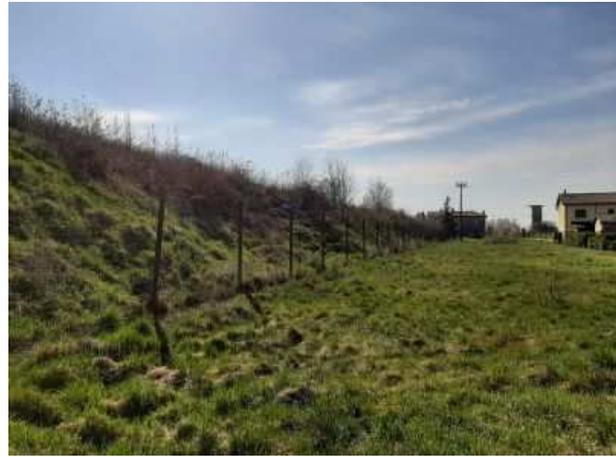
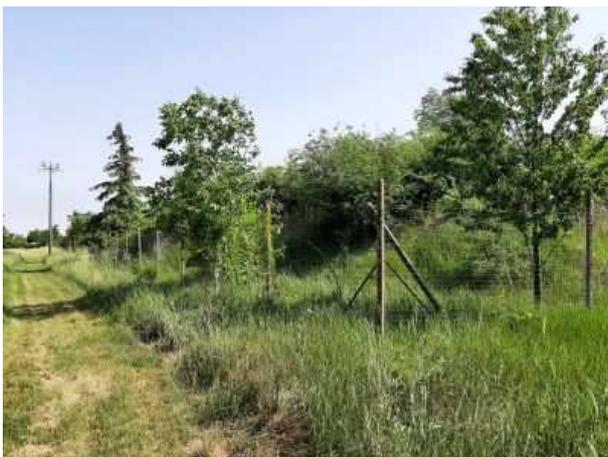
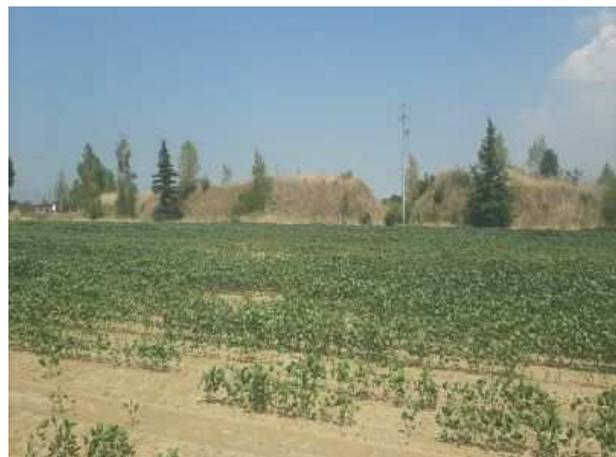
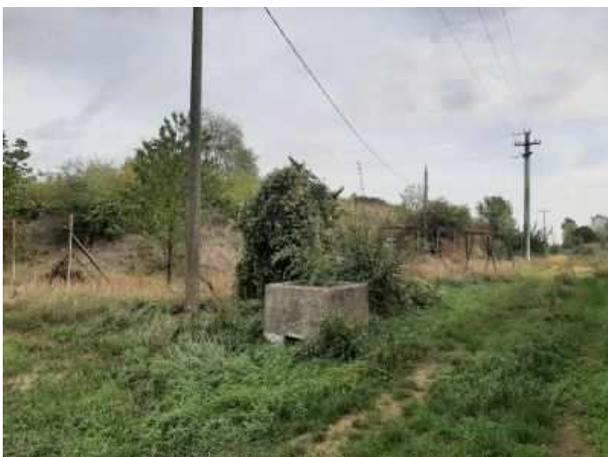
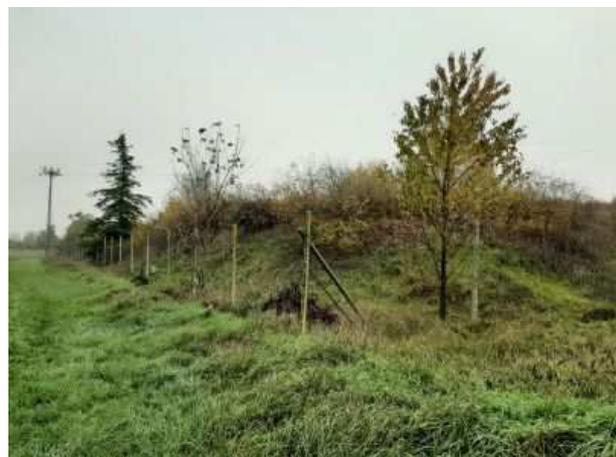
Nel corso dei rilievi dell’anno 2022 non sono stati notati segni di degradazione del suolo nelle aree limitrofe e nel complesso non sono state osservate variazioni significative.

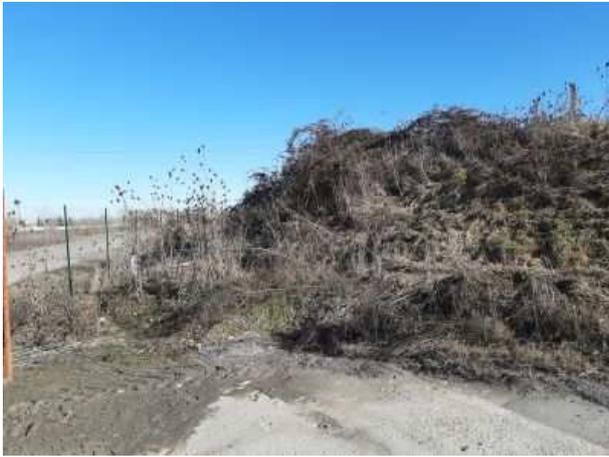
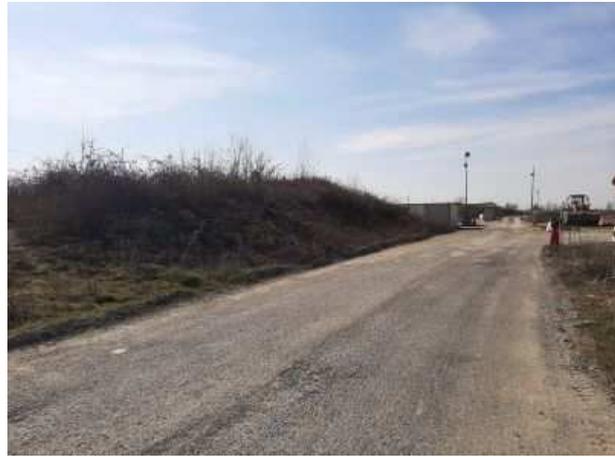
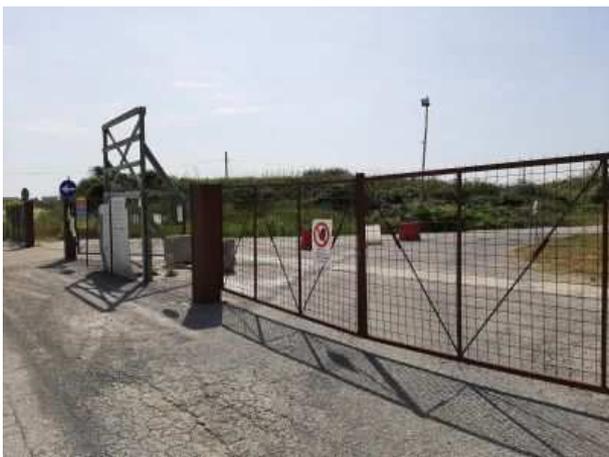
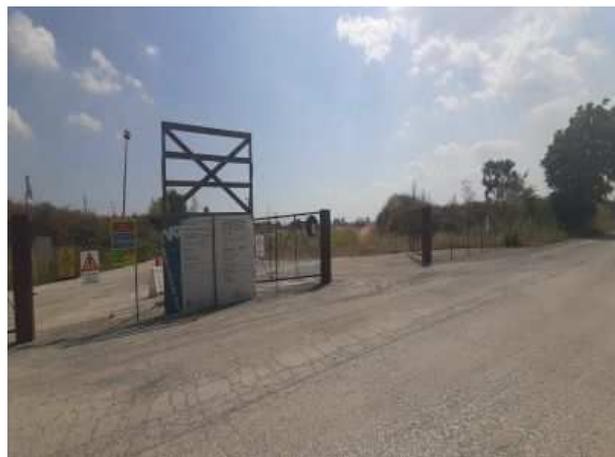
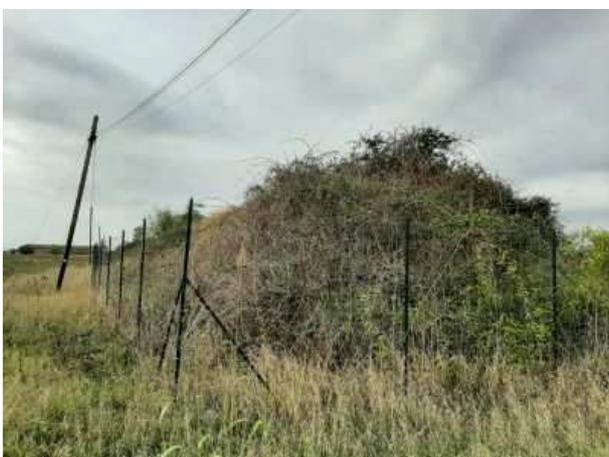
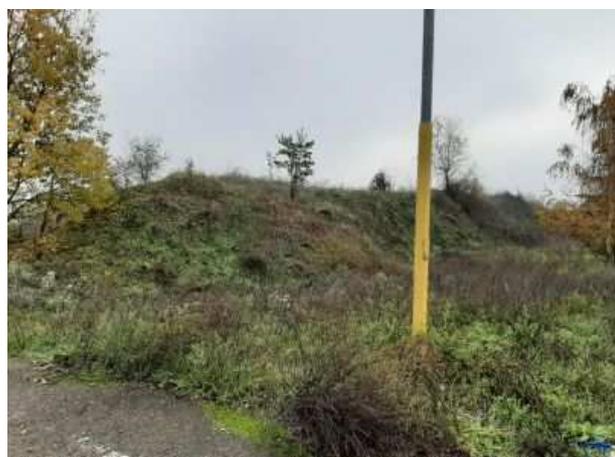
Nel corso dei rilievi dell’anno 2022 non sono stati notati segni di degradazione del suolo nelle aree limitrofe e nel complesso non sono state osservate variazioni significative.
