TRATTA A.V./A.V. TERZO VALICO DEI GIOVI

**Interconnessione Novi Ligure alternativa allo Shunt**

**Report annuale 2022**

**Suolo**

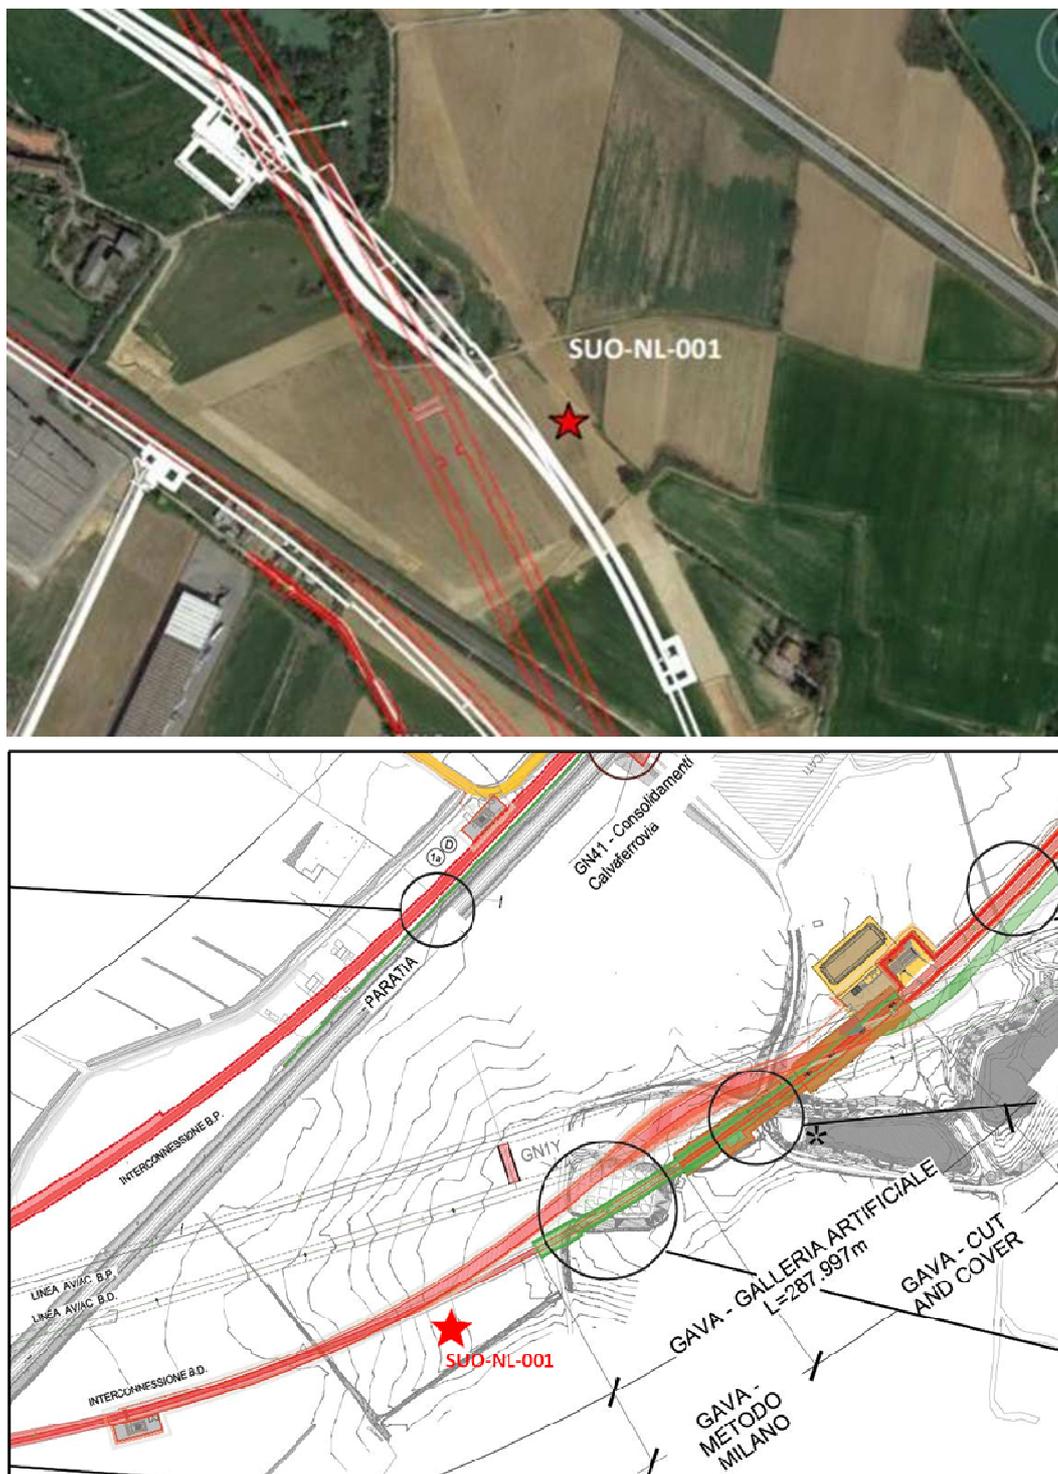
#### 4.1 SUO-NL-001

*Inquadramento della stazione di monitoraggio*

Durante l'anno di monitoraggio 2022 sono proseguiti i lavori previsti dal cantiere. Nel corso dei rilievi non sono stati notati segni di degradazione del suolo nelle aree limitrofe al cantiere. Il cantiere è correttamente recintato.

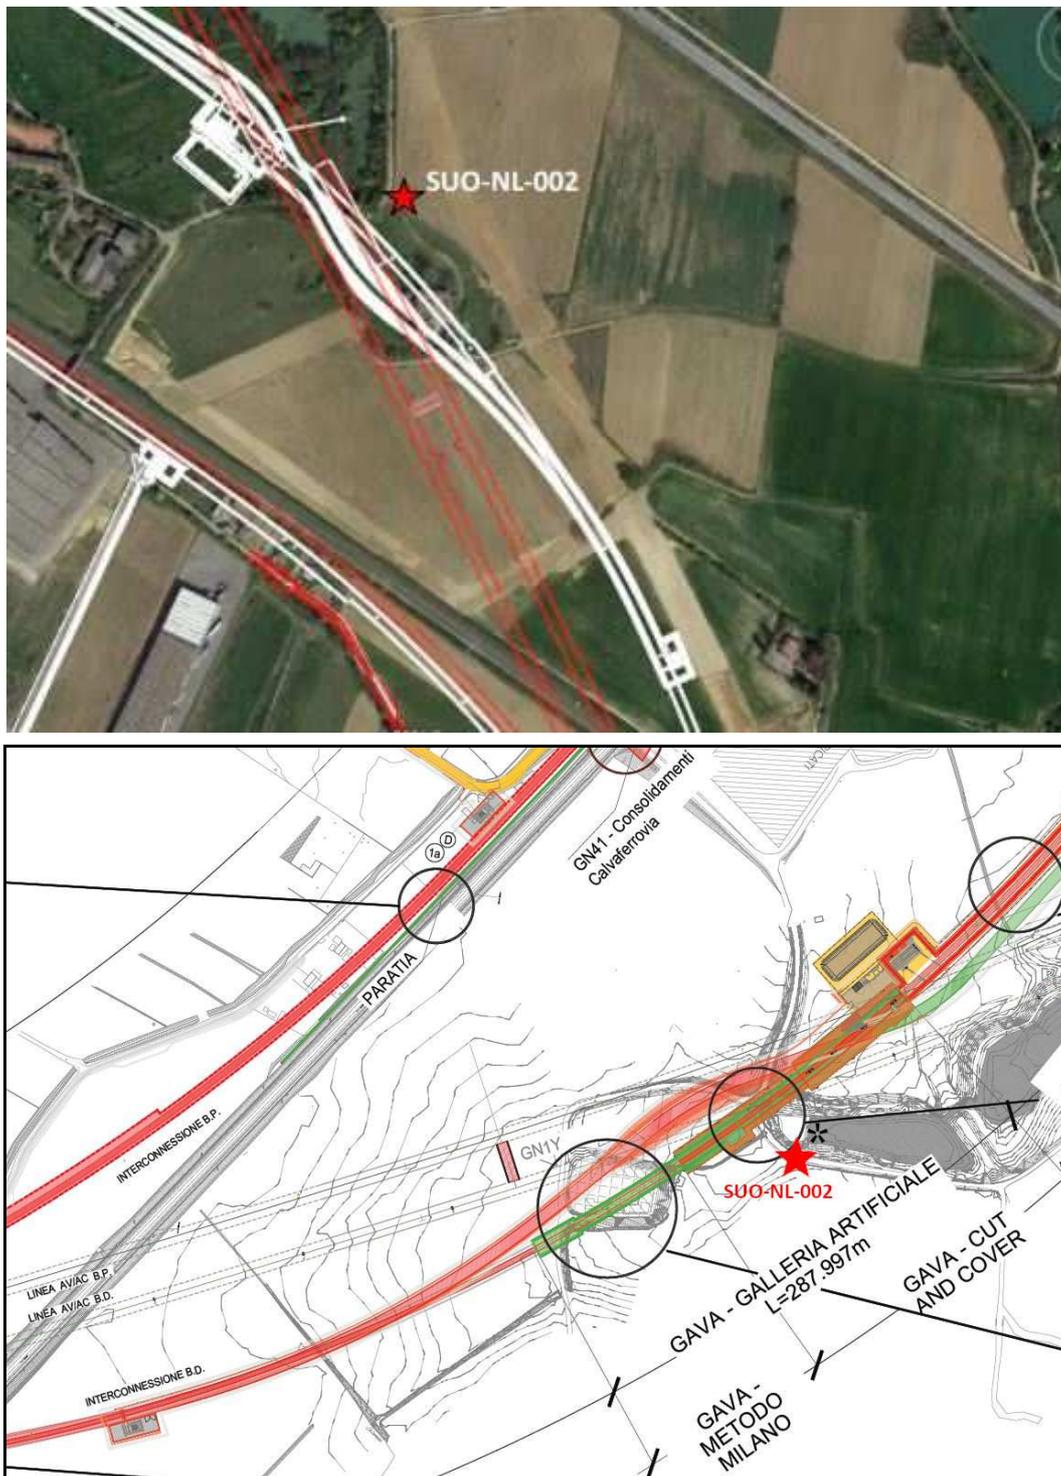
## 4.2 SUO-NL-002

*Inquadramento della stazione di monitoraggio*

Durante l'anno di monitoraggio 2022 sono proseguiti i lavori di cantierizzazione con allestimento del palancolato e inizio realizzazione della galleria. Nel corso dei rilievi non sono stati notati segni di degradazione del suolo nelle aree limitrofe al cantiere. Il cantiere è correttamente recintato.

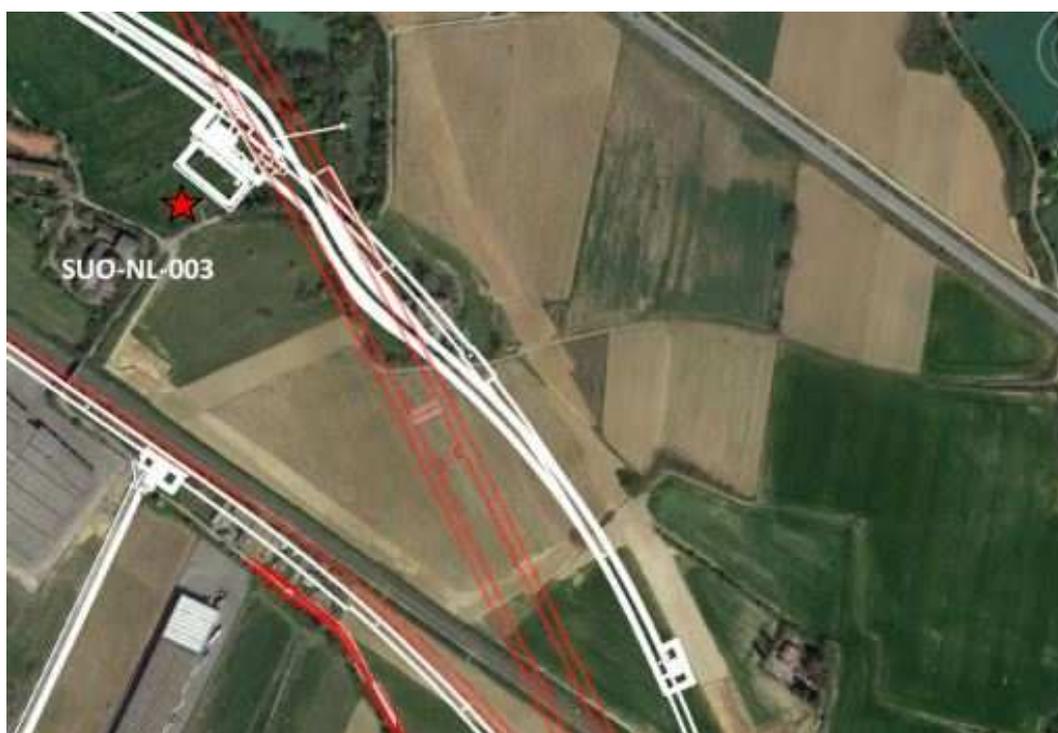
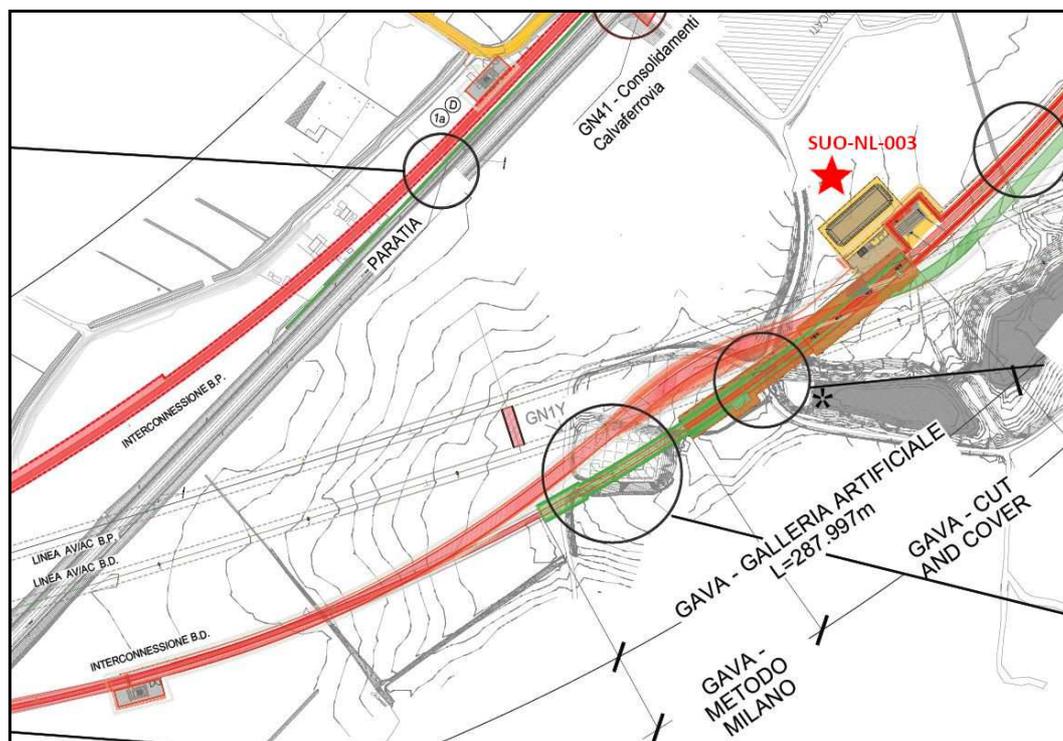
### 4.3 SUO-NL-003

*Inquadramento della stazione di monitoraggio*

Durante l'anno di monitoraggio 2022 sono proseguiti i lavori di cantierizzazione con allestimento del palancolato e allestimento ingresso galleria. Nel corso dei rilievi non sono stati notati segni di degradazione del suolo nelle aree limitrofe al cantiere. Il cantiere è correttamente recintato.
