ITINERARIO INTERNAZIONALE E78 S.G.C. GROSSETO – FANO
Tratto Selci Lama (E45) – S. Stefano di Gaifa
Adeguamento a 2 corsie della Galleria della Guinza (lotto 2)
e del tratto Guinza – Mercatello Ovest (lotto 3)
1° stralcio

PROGETTO ESECUTIVO

06 - OPERE D'ARTE MAGGIORI IN SOTTERRANEO

Relazione illustrativa

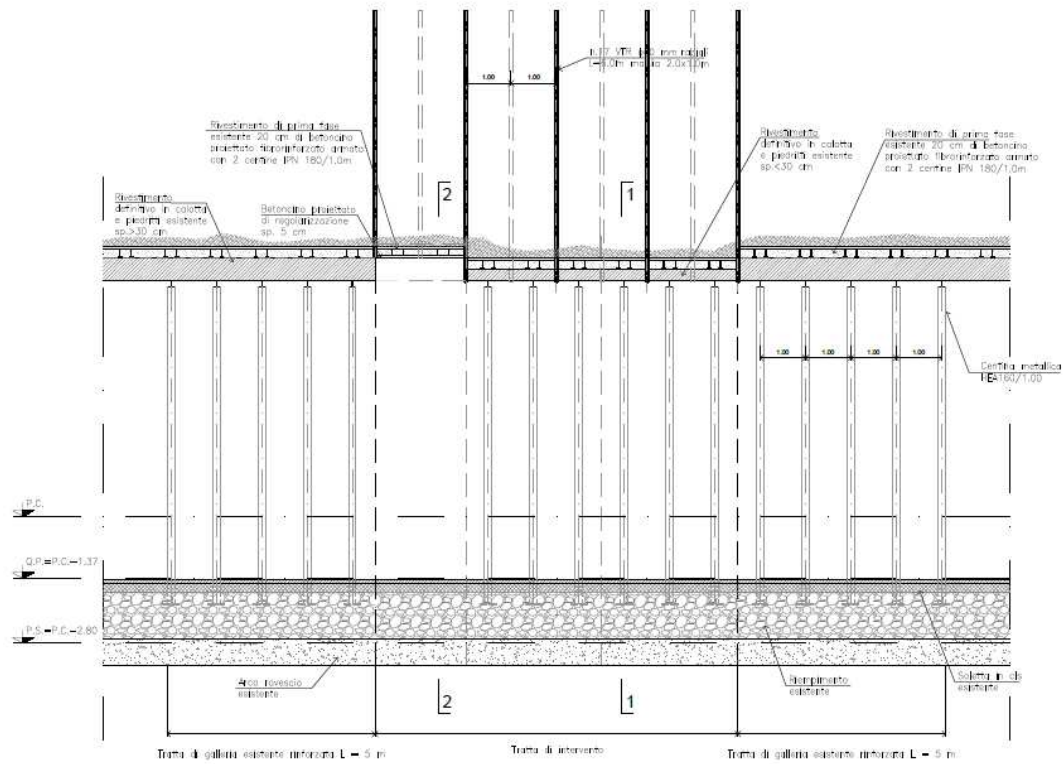
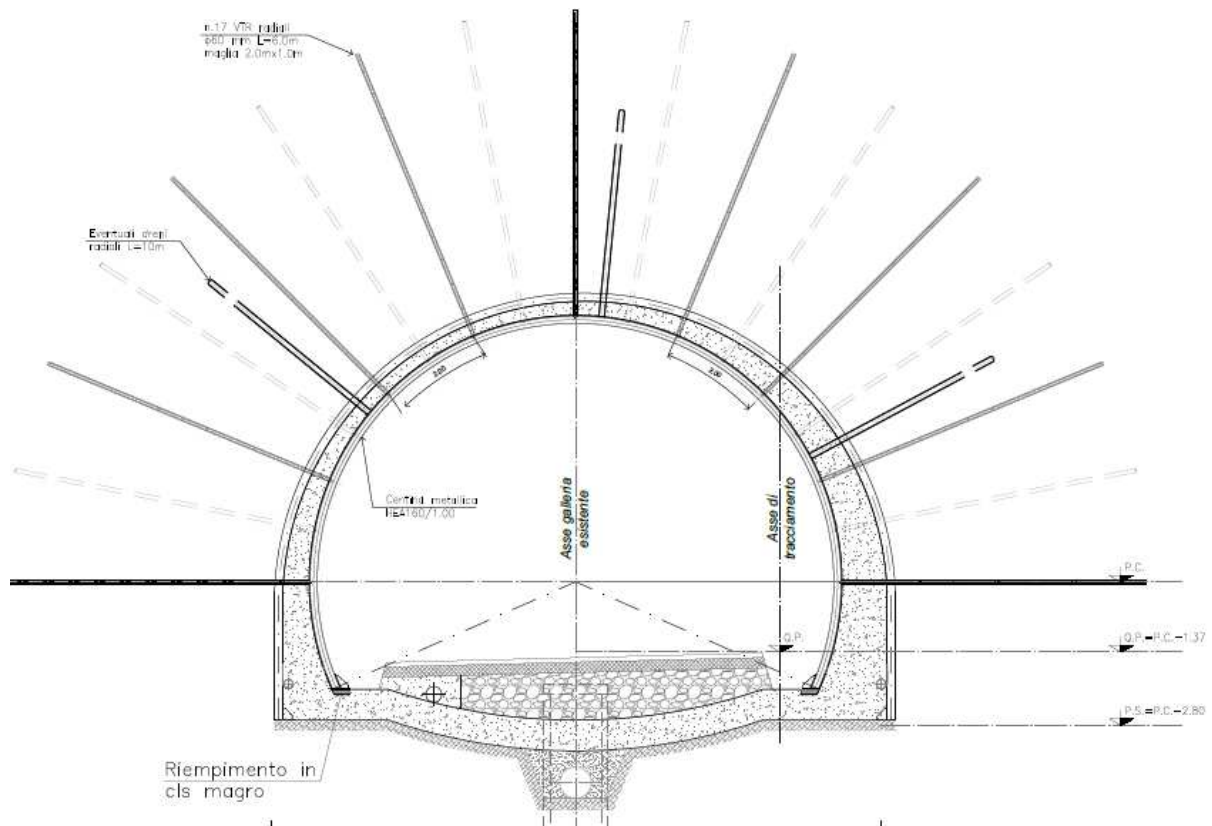
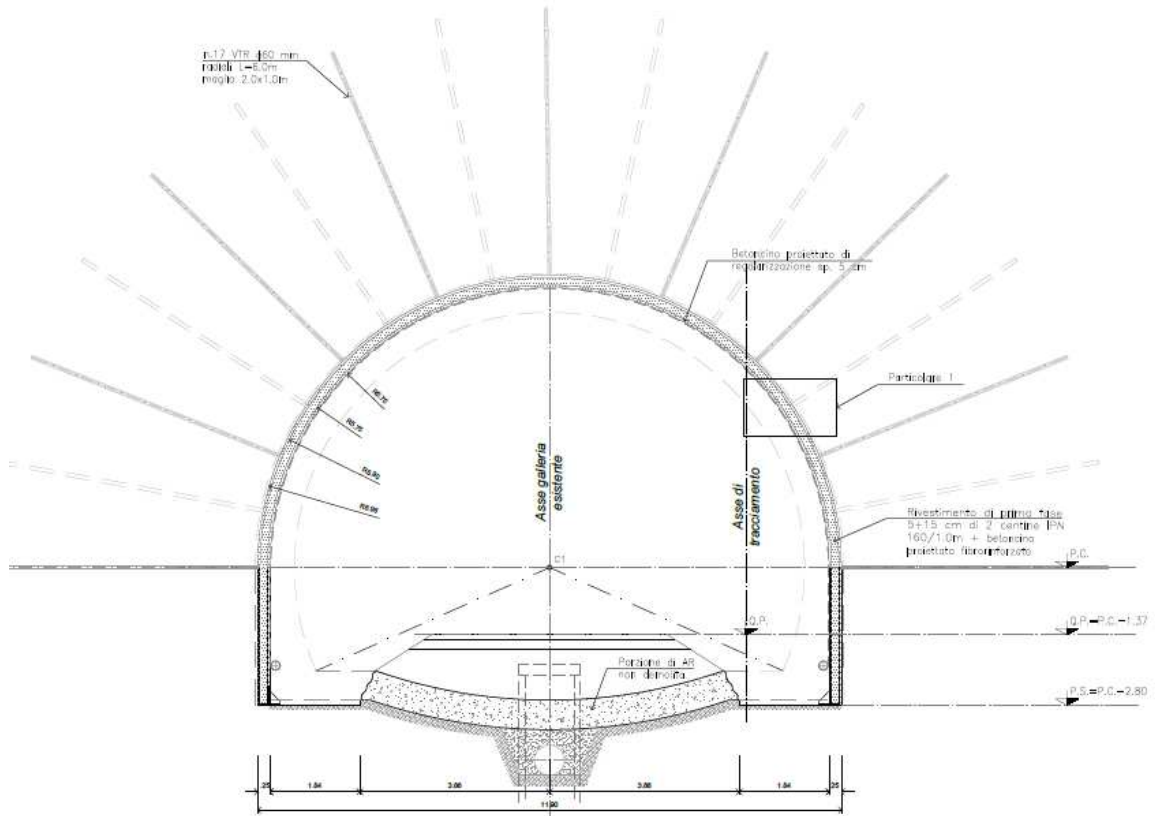
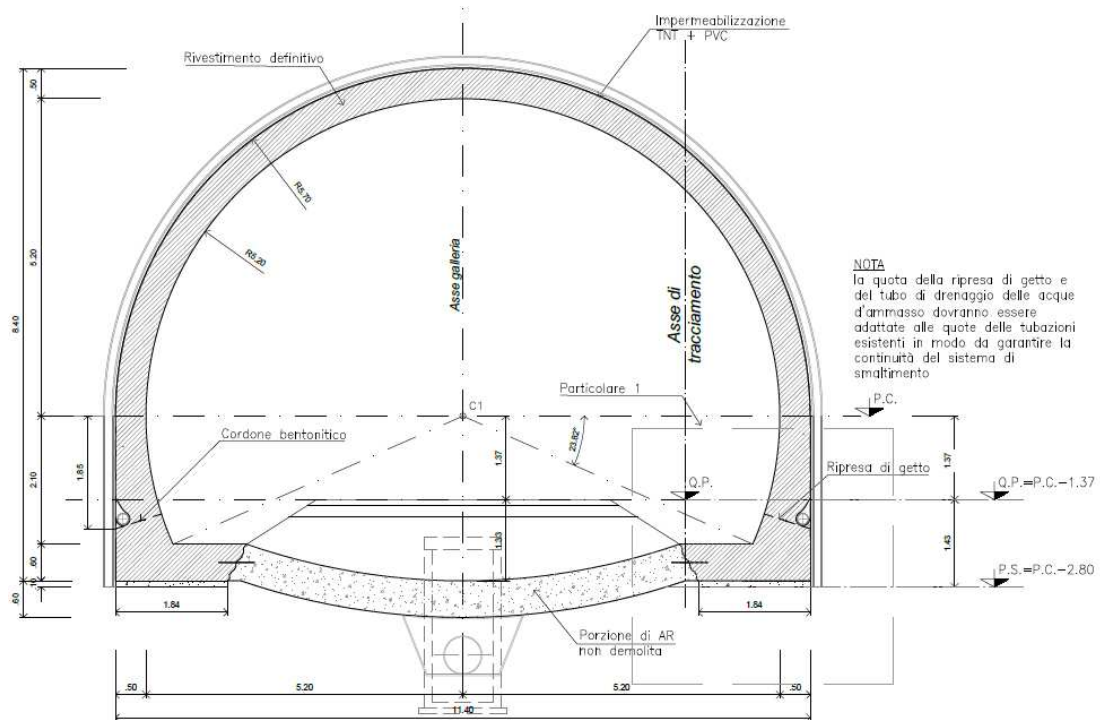
L'intervento denominato di Tipo A consiste nella completa demolizione (a meno di una porzione centrale di arco rovescio) dei tratti di galleria interessati da spessori del rivestimento definitivo inferiori a 30 cm in corrispondenza dei piedritti per una lunghezza longitudinale di almeno 3 m. In queste tratte si prevede di consolidare il contorno della galleria mediante VTR radiali, di demolire il rivestimento esistente e, successivamente, di fresare l'ammasso fine a garantire gli spessori minimi di progetto. Viene quindi realizzato il rivestimento di prima fase e successivamente il rivestimento definitivo, previa posa dell'impermeabilizzazione.

Nelle seguenti figure sono riportati gli interventi in fase di scavo e la carpenteria del rivestimento definitivo.

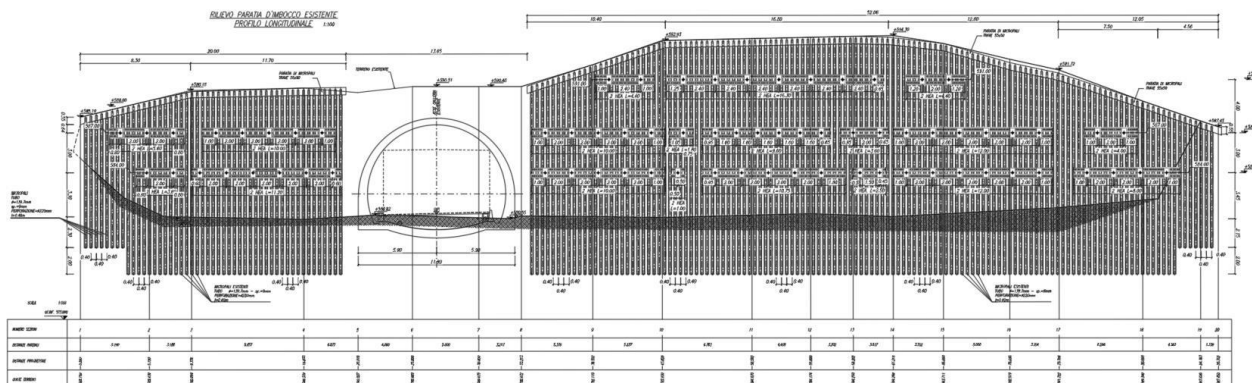
Figura 42 – Galleria Guinza- Imbocco lato Umbria - Paratia esistente – Sviluppata

Il progetto di sistemazione dell'imbocco lato Umbria della galleria Guinza prevede, inizialmente, la messa in sicurezza della paratia esistente, realizzata nei primi anni 2000, che si sviluppa per una lunghezza complessiva di circa 72.0 m ed è caratterizzata da un'altezza variabile con massimo di circa 13.5 m rispetto all'esistente p.c. Si riportano nel seguito la sezione della sviluppata (Figura 42) e una fotografia dello stato di fatto (Figura 43).

La messa in sicurezza della paratia prevede l'inserimento di 2/3 ordini di tiranti aggiuntivi così come rappresentato nelle seguenti figure che mostrano rispettivamente la sviluppata (Figura 44) e le sezioni trasversali (Figura 45).
