ITINERARIO INTERNAZIONALE E78 S.G.C. GROSSETO – FANO  
Tratto Selci Lama (E45) – S. Stefano di Gaifa  
Adeguamento a 2 corsie della Galleria della Guinza (lotto 2)  
e del tratto Guinza – Mercatello Ovest (lotto 3)  
1° stralcio

**PROGETTO ESECUTIVO**

**06 - OPERE D'ARTE MAGGIORI IN SOTTERRANEO**

Relazione di interpretazione delle indagini strutturali

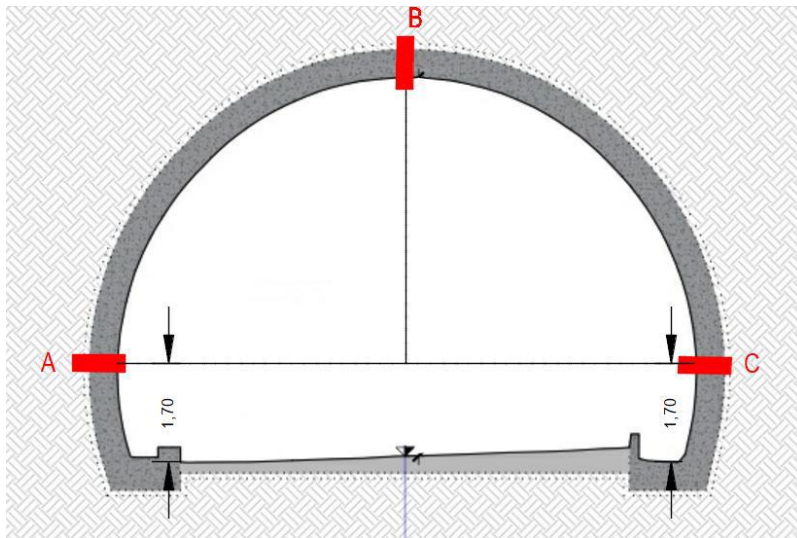
Figura 23: Posizionamento stendimenti georadar

Già nel PD erano stati realizzati 3 stendimenti longitudinali all'asse della galleria Guinza [10] nei punti indicati con i tratti rossi e le lettere A, B e C nella Figura 23:

- Posizione A: paramento sinistro;
- Posizione B: chiave di calotta;
- Posizione C: paramento destro.

Si sottolinea che tali profili, a valle di un controllo della progressivazione dei punti fissi su cui si appoggiavano gli stendimenti georadar, sono frutto di un riposizionamento rispetto a quanto graficamente rappresentato negli elaborati del Progetto definitivo del 2019.

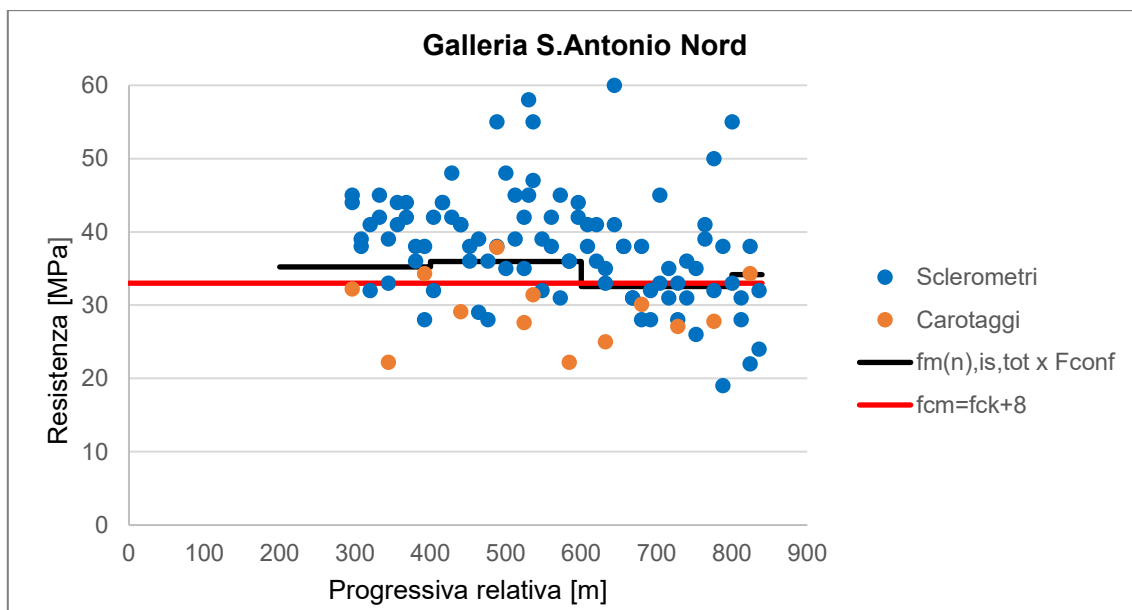
Figura 28: Resistenza del calcestruzzo da prove in sito – Galleria S. Antonio Nord

- analogamente, la Galleria S. Antonio Nord presenta dei tratti agli imbocchi armati seguiti da tratti troncoconici con spessori tra gli 80-100cm. Il tratto centrale cilindrico presenta piedritti con spessori maggiori di 50cm e calotta con spessori variabili tra i 30 e i 50 cm e solo un tratto molto ridotto (di lunghezza minore di 5m) con spessore inferiore a 30cm.
