ITINERARIO INTERNAZIONALE E78 S.G.C. GROSSETO – FANO
Tratto Selci Lama (E45) – S. Stefano di Gaifa
Adeguamento a 2 corsie della Galleria della Guinza (lotto 2)
e del tratto Guinza – Mercatello Ovest (lotto 3)
1° stralcio

PROGETTO ESECUTIVO

06 - OPERE D'ARTE MAGGIORI IN SOTTERRANEO

Relazione degli interventi di riparazione dei difetti strutturali e delle venute d'acqua

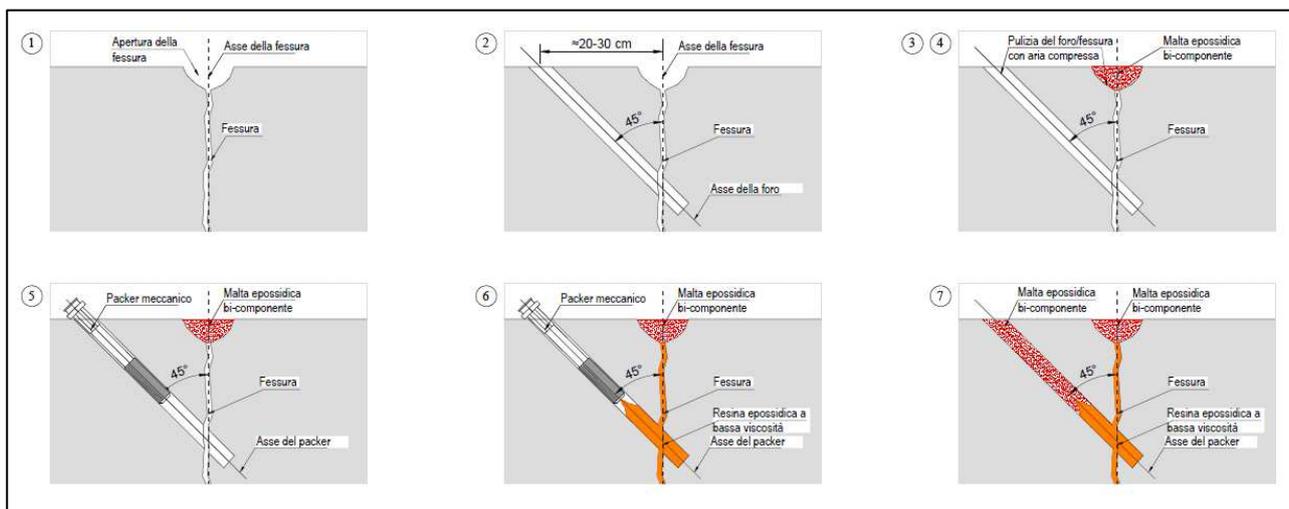
Figura 20: Tipologico 1 – Rappresentazione schematica

L'intervento di riparazione delle fessure asciutte umide è previsto per tutte le fessure (FI-1, FI-2, FI-3, FI-4, FI-5) di gravità 2 in assenza di acqua o alla sola presenza di macchie di umidità (HY-1/A1).

Le successive fasi dell'intervento di ripristino (rappresentate schematicamente in Figura 20) sono le seguenti:

- 1) Apertura della fessura.
- 2) Realizzazione di fori inclinati, con inclinazione tale da intercettare la fessura a circa metà dello spessore del rivestimento. I fori andranno realizzati, ove possibile, a quinconce ad una distanza dalla fessura di circa 20-30 cm. I fori andranno realizzati ad una distanza di circa 25 cm gli uni dagli altri.
- 3) Pulizia/depolverizzazione con aria compressa della superficie della fessura e del foro.
- 4) Sigillatura della fessura per mezzo di malta epossidica bi-componente.
- 5) Montaggio dei packer (meccanici o superficiali).
- 6) Iniezione di resina epossidica a bassa viscosità.
- 7) Una volta terminata la polimerizzazione della resina, rimozione dei packer e sigillatura dei fori con malta epossidica bi-componente.

Per ulteriori dettagli sulle metodologie realizzative e sui materiali impiegati si faccia riferimento al relativo elaborato grafico "Tipologico 1: intervento di riparazione per fessure asciutte/umide" [11].

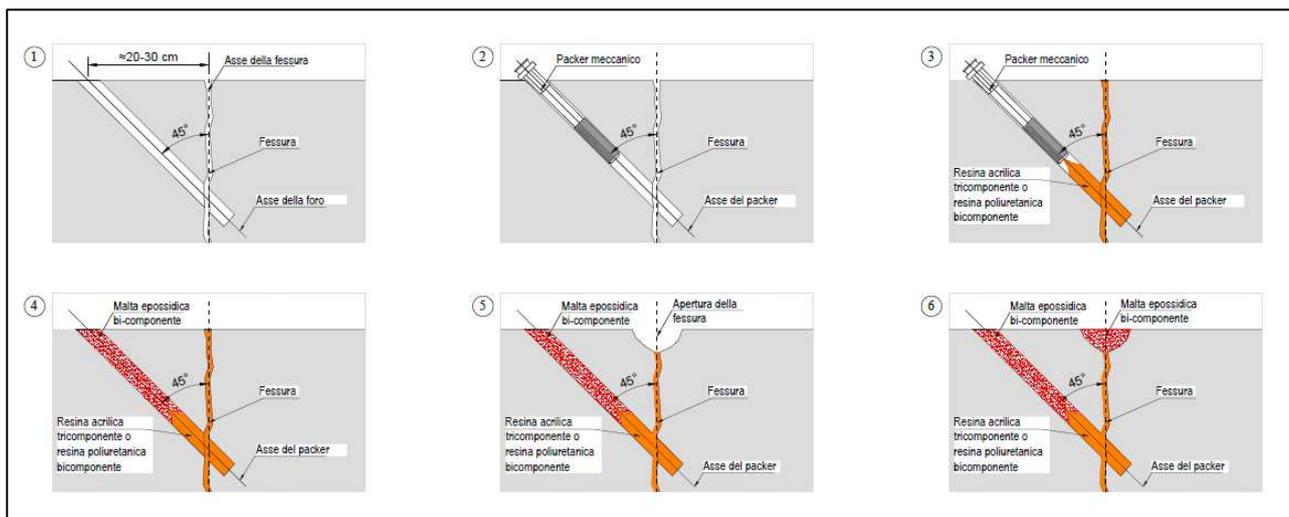
Figura 21: Tipologico 2 – Rappresentazione schematica

L'intervento di riparazione delle fessure puntuali in presenza di stillicidio o flusso d'acqua è previsto in caso di macchie d'umidità estese (HY-1/A1), infiltrazioni con presenza d'acqua (HY-1/A2), concrezioni umide o in presenza d'acqua (HY-2/A1-A2) e sempre in presenza di fessure (FI-1, FI-2, FI-3, FI-4, FI-5) di gravità 1 e 2 caratterizzate da infiltrazioni con presenza d'acqua (HY-1/A2) e concrezioni umide (HY-2/A1).

Le successive fasi dell'intervento di ripristino (rappresentate schematicamente in Figura 21) sono le seguenti:

- 1) Realizzazione di fori inclinati, con inclinazione tale da intercettare la fessura a circa metà dello spessore del rivestimento. I fori andranno realizzati, ove possibile, a quinconce ad una distanza dalla fessura di circa 20-30 cm. I fori andranno realizzati ad una distanza di circa 25 cm gli uni dagli altri.
- 2) Pulizia del foro e montaggio del packer meccanici.
- 3) Iniezione di resina acrilica tri-componente o di resina poliuretana bi-componente.
- 4) Una volta terminata la polimerizzazione della resina, rimozione dei packer e sigillatura dei fori con malta epossidica bi-componente.
- 5) Apertura della fessura con depolverizzazione con aria compressa.
- 6) Sigillatura della fessura con malta epossidica bi-componente.

Per ulteriori dettagli sulle metodologie realizzative e sui materiali impiegati si faccia riferimento al relativo elaborato grafico "Tipologico 2: intervento di riparazione per fessure con presenza di stillicidio/flusso d'acqua, puntuali" [12].

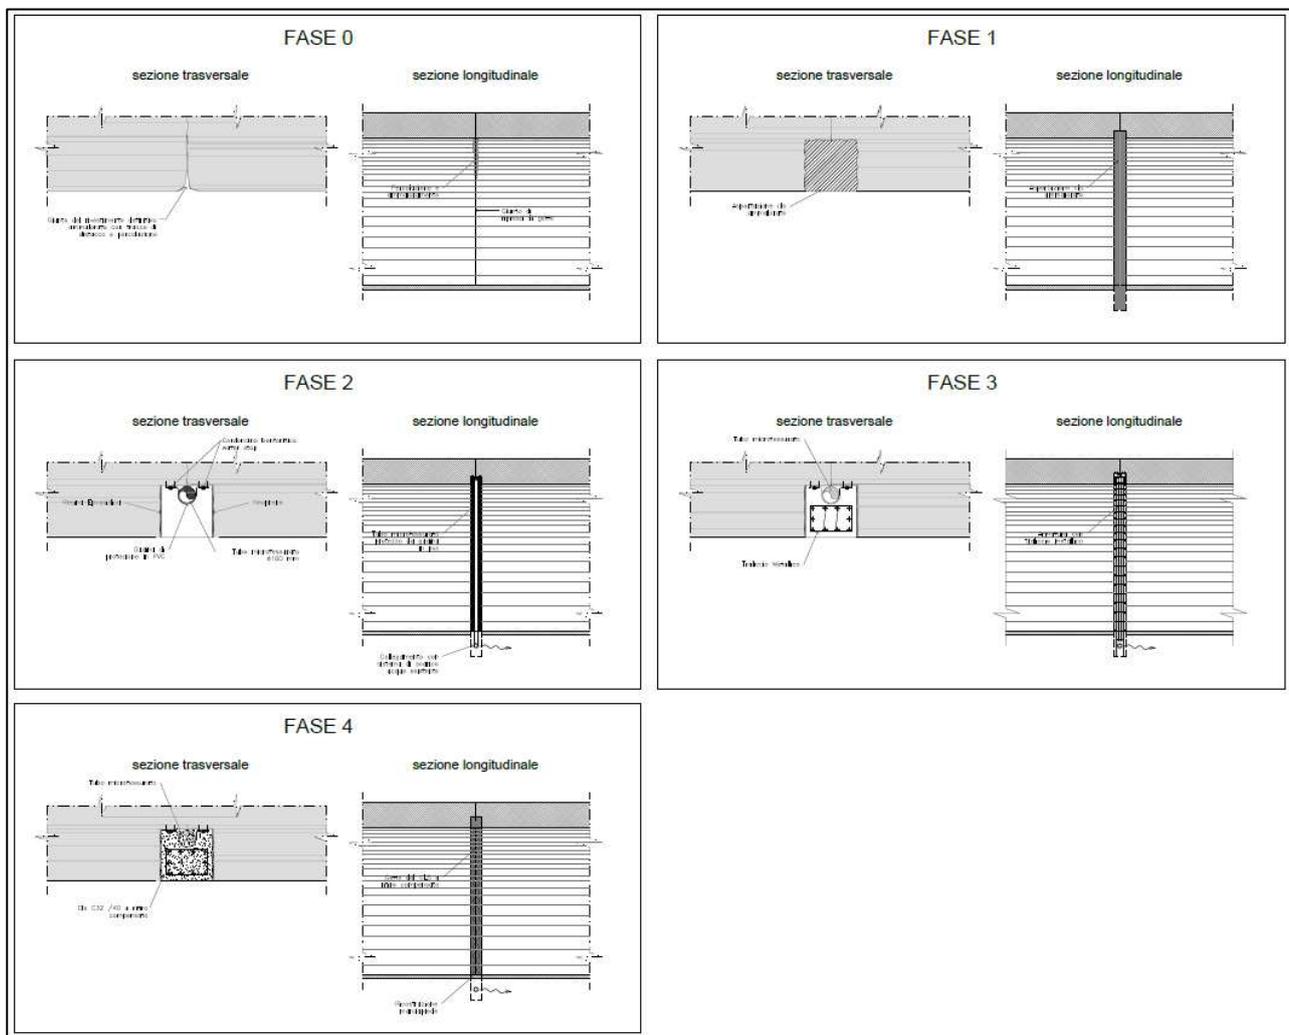
Figura 23: Intervento di riparazione dei giunti – Rappresentazione schematica

Dalla mappatura emerge che i deterioramenti dei giunti possono essere associati o meno a venute d'acqua o evidenti incrostazioni mineralizzate segno di un'avvenuta circolazione d'acqua, anche se i primi sono numericamente predominanti. In entrambi i casi l'intervento di riparazione da adottarsi per questo tipo di danni è il tipologico di riparazione delle venute d'acqua lungo i giunti (Par.4.5).

Le successive fasi dell'intervento di ripristino (rappresentate schematicamente in Figura 23) sono le seguenti:

- 1) Asportazione del calcestruzzo degradato, contaminato o incoerente con idrodemolizione o scarifica selettiva mediante attrezzature meccaniche.
- 2) Applicazione di un tubo microfessurato avvolto in TNT e con guaina in PVC.
- 3) Installazione cordoncini bentonitici water stop per chiusura della guaina in PVC.
- 4) Applicazione dello strato di resina epossidica e della striscia di neoprene ai lati della tasca.
- 5) Posa di un traliccio metallico per un rinforzo strutturale.
- 6) Getto di calcestruzzo Classe C32/40 a ritiro compensato.

Per ulteriori dettagli sulle metodologie realizzative e sui materiali impiegati si faccia riferimento al relativo elaborato grafico "Intervento per le venute d'acqua lungo i giunti delle riprese di getto in calotta" [15].
