ITINERARIO INTERNAZIONALE E78 S.G.C. GROSSETO – FANO
 Tratto Selci Lama (E45) – S. Stefano di Gaio
 Adeguamento a 2 corsie della Galleria della Guinza (lotto 2) e del tratto Guinza – Mercatello Ovest (lotto 3) 1° stralcio

PROGETTO ESECUTIVO cod. AN58

06 - OPERE D'ARTE MAGGIORI IN SOTTERRANEO

Tipologico 3
Intervento di riparazione di difetti superficiali e ripristino dei copriferri

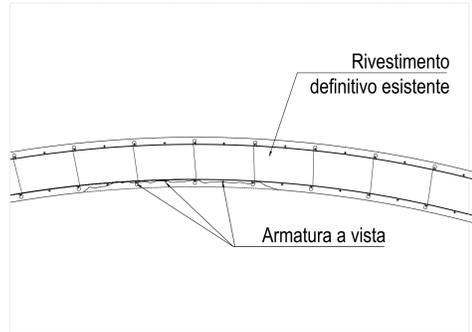
La valutazione dell'estensione e della tipologia delle lesioni riscontrate è riportata all'interno della tavole di "Mappatura dei difetti strutturali". La catalogazione delle fessure è stata eseguita in accordo con il "Manuale ispezioni Gallerie" e il "Catalogo difetti" allegati alla "Circolare della DGVCA prot. 14.428 del 12/06/2020".

Il presente intervento è da eseguirsi in caso di difetti superficiali nel calcestruzzo MO-5 di gravità 2 (difetti superficiali), in presenza di vespai MO-3 di gravità 1 (buono stato apparente), di scheggiature RB-1 di gravità 1 (buono stato apparente) e di lesioni e distacchi dovuti a carichi di compressione RB-3 di gravità 1,2 e 2E.

Nel caso in cui la lesione sia di natura superficiale (ovvero non sia riscontrata armatura a vista) si procederà con l'intervento di riparazione descritto al successivo punto B1; viceversa, qualora sia necessario effettuare il ripristino dell'armatura si procederà con l'intervento di riparazione descritto al successivo punto B2.

B1. INTERVENTO DI RIPARAZIONE DEI DIFETTI SUPERFICIALI SENZA ARMATURA A VISTA

1. Scalpellatura meccanica delle parti di materiale non coeso nell'area oggetto di intervento.
2. Rimozione manuale e soffiatura delle polveri o delle porzioni ammalorate di calcestruzzo all'interno delle cavità da riempire.
3. Risagomatura e spazzolatura delle eventuali armature esistenti.
4. Ricostruzione e regolarizzazione della sezione in calcestruzzo dell'area da trattare con malta di classe R4 a seconda dello spessore del calcestruzzo da ripristinare si utilizzano malte a caratteristiche meccaniche differenti (vedi caratteristiche dei materiali).
5. Finitura superficiale con rasante cementizio.
6. Applicazione di un rivestimento protettivo polimero-cemento.

B2. INTERVENTO DI RIPARAZIONE DEI DIFETTI SUPERFICIALI CON ARMATURA A VISTA

1. Scalpellatura meccanica, idroscarifica, scarifica meccanica del calcestruzzo ammalorato o comunque in fase di distacco.
2. Rimozione di eventuali ferri di armatura disposti erroneamente all'esterno delle staffe trasversali o eccessivamente deteriorati.

3. Risagomatura e pulizia delle armature esistenti se necessaria.
4. Passivazione dei ferri di armatura.
5. Eventuale ripristino di armatura metallica corrosa.

6. Posa di rete in GFRP di armatura del copriferro realizzato successivamente.
7. Preparazione delle superfici da ripristinare.
8. Ricostruzione e regolarizzazione della sezione in calcestruzzo dell'area da trattare con malta di classe R4 a seconda dello spessore del calcestruzzo da ripristinare si utilizzano malte a caratteristiche meccaniche differenti (vedi caratteristiche dei materiali).

9. Finitura superficiale con rasante cementizio.
10. Applicazione di un rivestimento protettivo polimero-cemento.
