## INTERVENTO DI RIPARAZIONE PER VENUTE D'ACQUA DIFFUSE

ITINERARIO INTERNAZIONALE E78 S.G.C. GROSSETO – FANO  
Tratto Selci Lama (E45) – S. Stefano di Gaio  
Adeguamento a 2 corsie della Galleria della Guinza (lotto 2)  
e del tratto Guinza – Mercatello Ovest (lotto 3)  
1° stralcio

PROGETTO ESECUTIVO cod. AN58

06 - OPERE D'ARTE MAGGIORI IN SOTTERRANEO  
Tipologico 4  
Intervento di riparazione in presenza di venute d'acqua diffuse

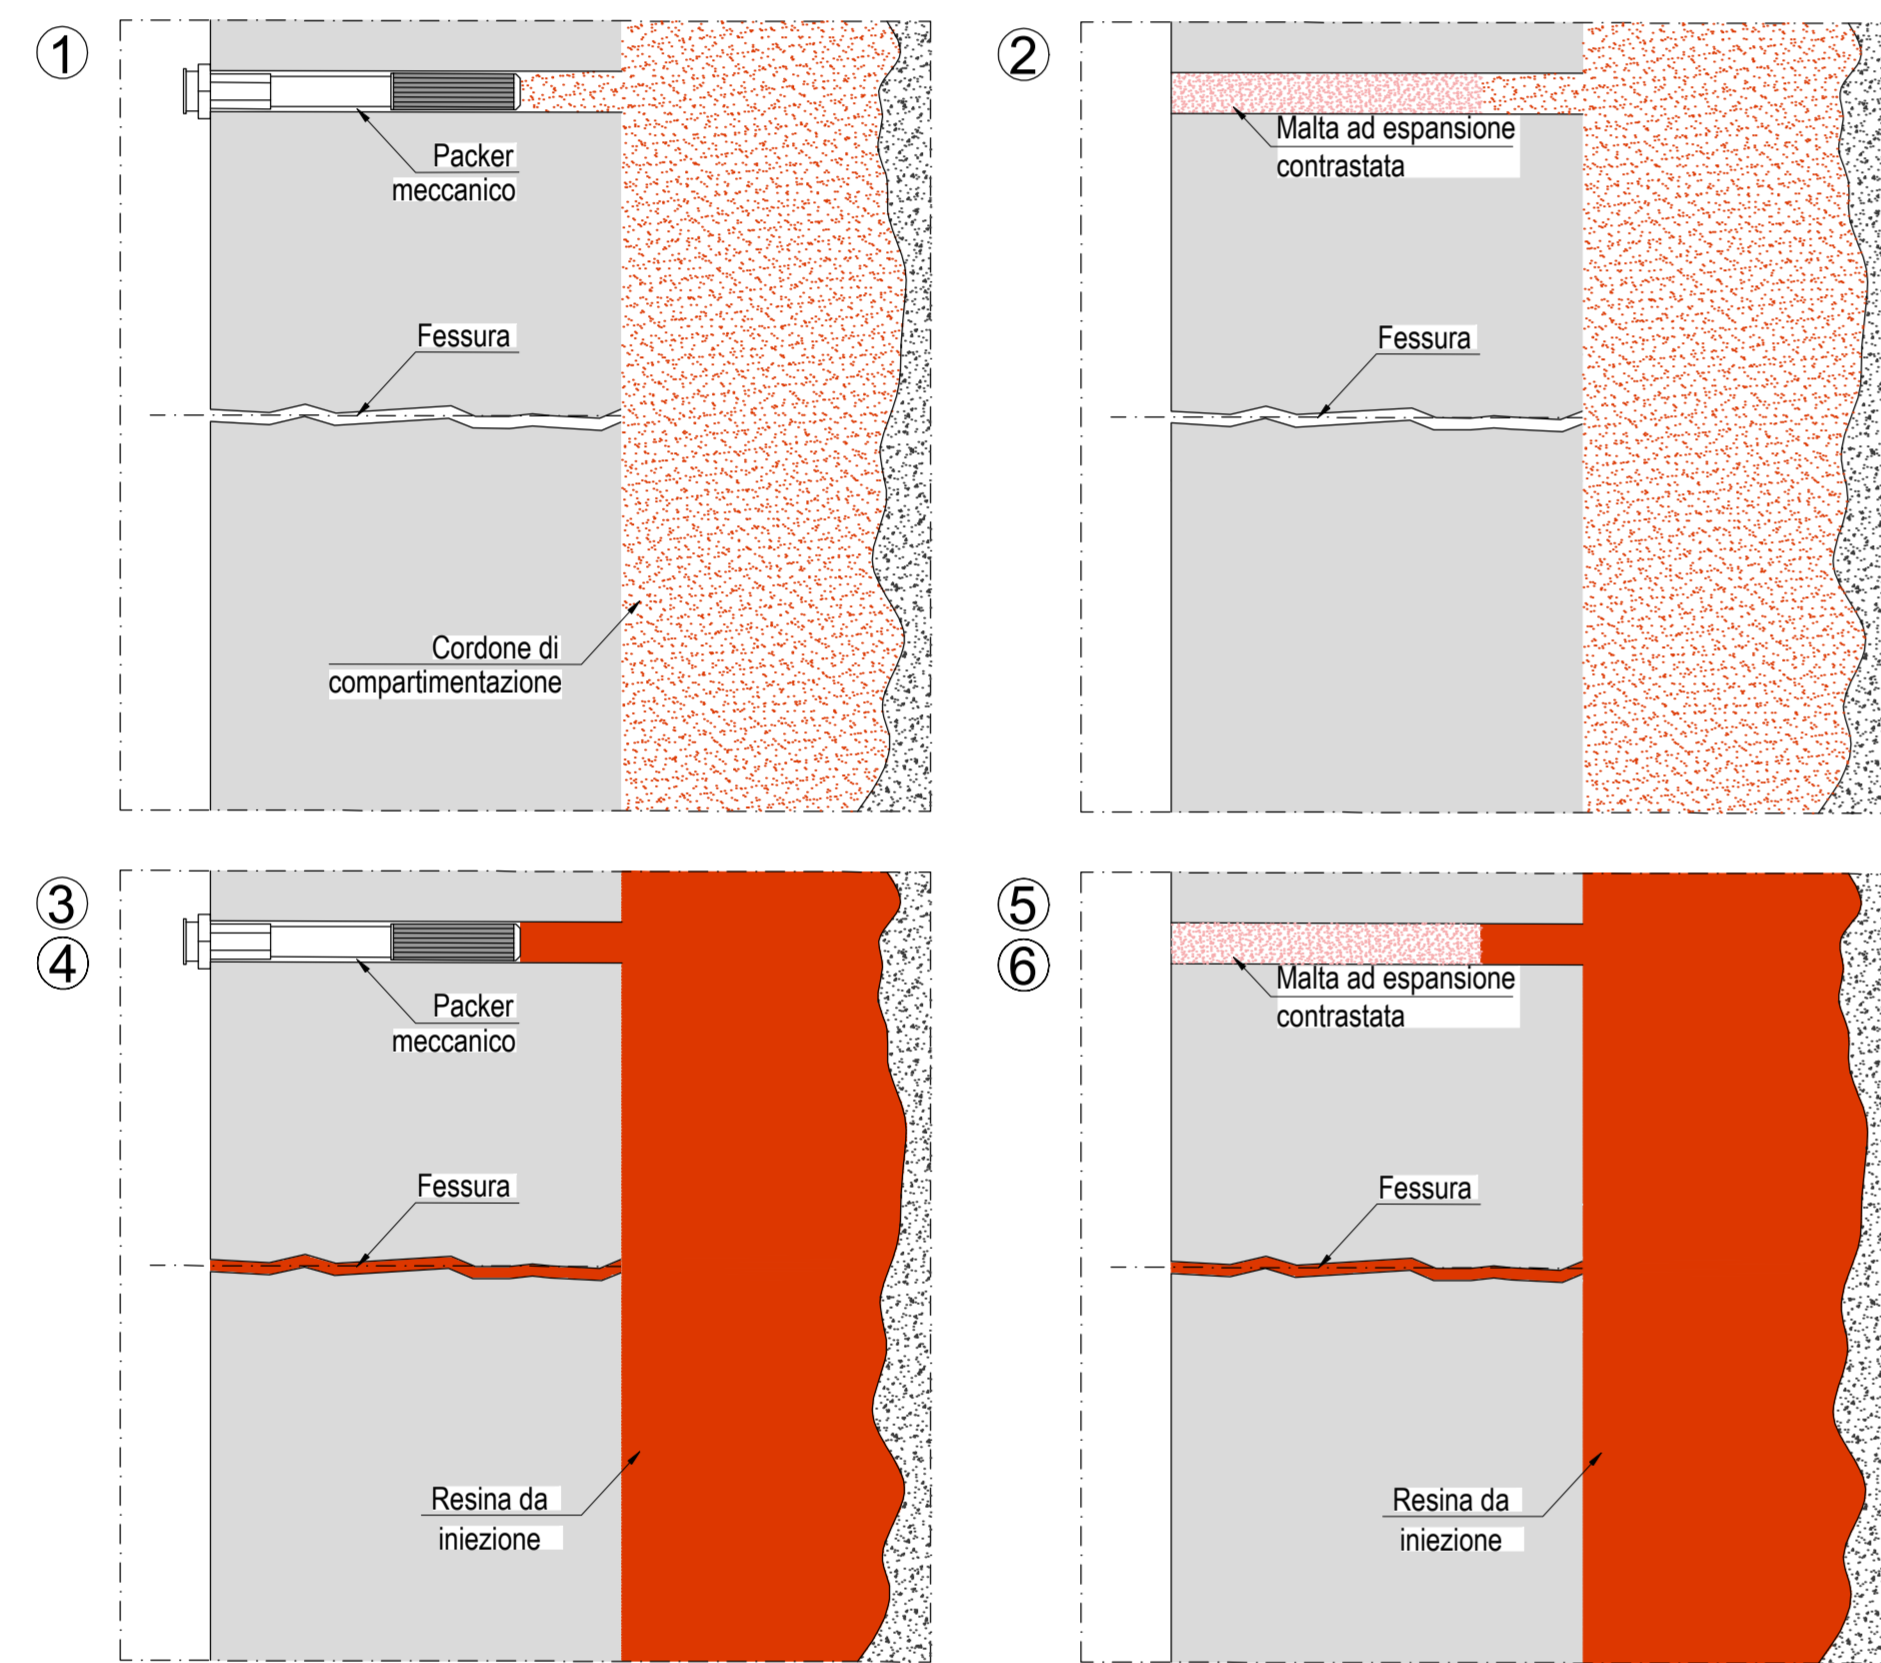
Il presente intervento è da eseguirsi in caso di macchie d'umidità estese (HY-1/A1), infiltrazioni con presenza d'acqua (HY-1/A2), concrezioni umide o in presenza d'acqua (HY-2/A1-A2) quando queste si presentano molto diffuse (condizione riscontrata esclusivamente all'interno della Galleria S. Veronica).

Consolidamento de vuoti a tergo del rivestimento con eventuali cordoni di compartimentazione in resina poliuretanic bi-componente espansiva e retroiniezioni dimalta cementizia o di resina acrilica tri-componente.

3. Pulizia dei fori e montaggio dei packer.
4. Iniezione della malta cementizia o della resina acrilica tri-componente.
5. Una volta terminata la polimerizzazione della resina, rimozione dei packer e sigillatura dei fori con malta ad espansione contrastata.

6. Eventuale trattamento superficiale con malta cementizia polimero rinforzata.
